## Inspectierapport 2023

Objectnummer: ZH 0725

Object: Swaensteyn

Inspectienummer: ZH\_0725\_2023\_a  
Rapport opgesteld door: M. Dwarswaard.  
Inspectie uitgevoerd: 7 februari 2023.  
Team: 2/EE.

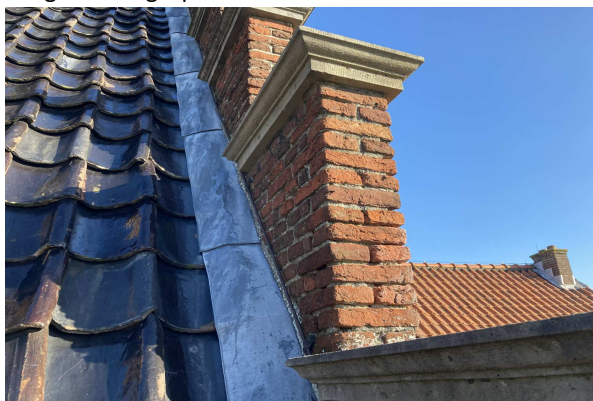
Het voegwerk is plaatselijk verweerd.

In de linker en rechter zijgevel ter hoogte van het maaiveld onder het rechter venster is wat voegwerk dieper uitgesleten.

Boven de deur in de linker zijgevel komt een baksteen los en zijn wat voegen uitgesleten.

Aan de topgevel binnendaks is het voegwerk sterk verzand en weggevallen (ook bij de voegzoom van het loodwerk).

Onder het bordes (gevel 8) is het voegwerk uitgespoeld.

Aan de kopsen delen van de topgevel onder de beplating is het voegwerk uitgespoeld.

Aangetaste voegen uithakken en opnieuw aanbrengen met een voegspecie die qua samenstelling, hardheid, kleur en uitvoering in overeenstemming is met het bestaande, historisch juiste voegwerk.

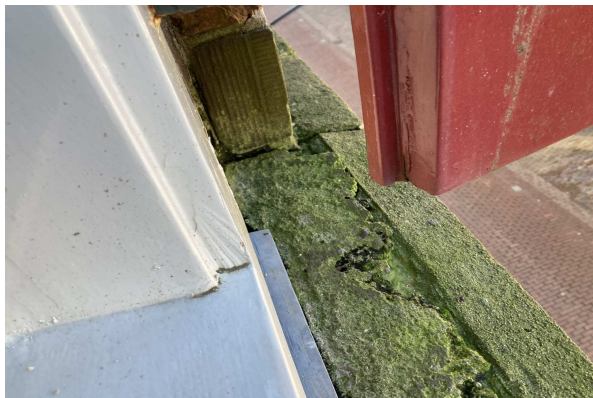
Plaatselijk zijn een aantal (stoot)voegen losgeraakt, uitgesleten of weggevallen.

Op de verdieping zitten delen van de waterlijsten los (klinken hol).

De voegen opnieuw aanbrengen in overeenstemming met het bestaande voegwerk qua samenstelling, hardheid, kleur en uitvoering.

De aangetaste waterslagen herstellen/vervangen.

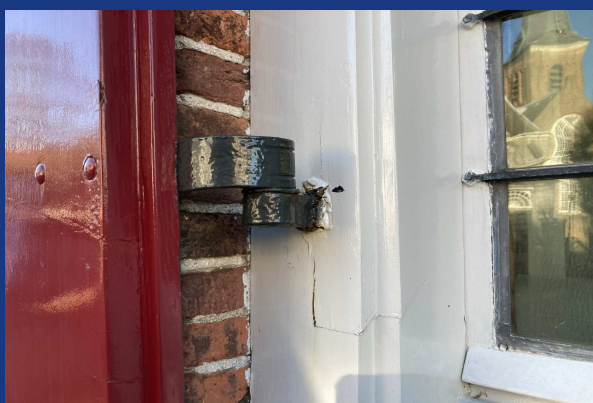
Bij meerdere vensters zijn de duimen in de kozijnstijlen aan het roesten.

Duimen vrijboren, ontroesten, roestwerend behandelen en gaten afwerken met twee componenten reparatiemiddel.

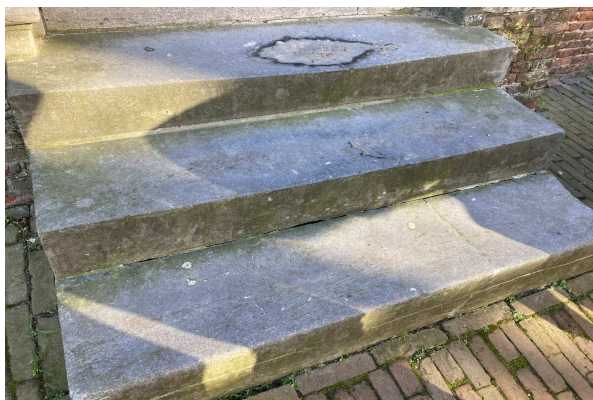
Enkele voegen zijn opengespoeld.

De voegen herstellen.

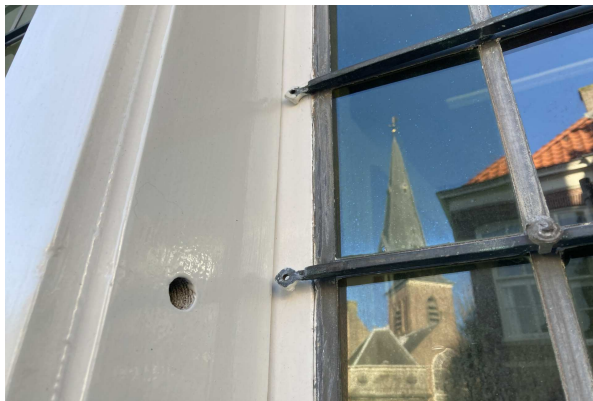
In de voorgevel en linker zijgevel zijn plaatselijk enkele ruitjes gebarsten.

In de voorgevel zijn verspreid over de vensters de koperen bevestigingsnagels van de bindroedes uit het houtwerk gedrukt. Ook zijn er meerdere loodveters los gekomen.

Nalopen van alle glas-in-lood netten door een glazenier. De uitgedrukte en ontbrekende vernageling dient hersteld te worden.

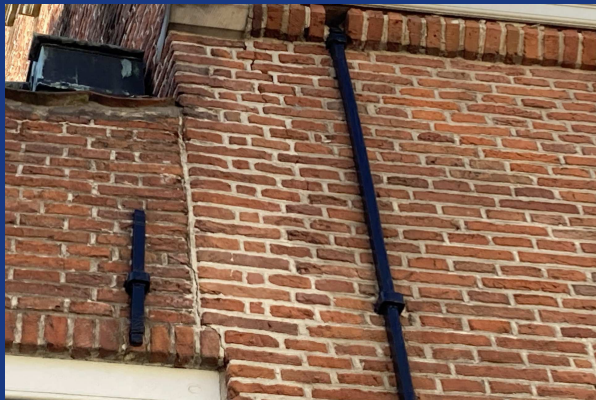
Het ijzer in het muurwerk is door roest aangetast. In de linkerbovenhoek van gevel 2 scheurt hierdoor het metselwerk.

De ankers uithakken, het ijzer ontroesten en corrosiewerend behandelen.

Herstel/inboeten van het metselwerk dient in een passende steen te geschieden, waarbij gelet moet worden op kleur, hardheid, afmeting en het bestaande metselverband. Nieuw voegwerk dient in samenstelling, kleur en uitvoering overeen te komen met de bestaande, historisch juiste voeg.

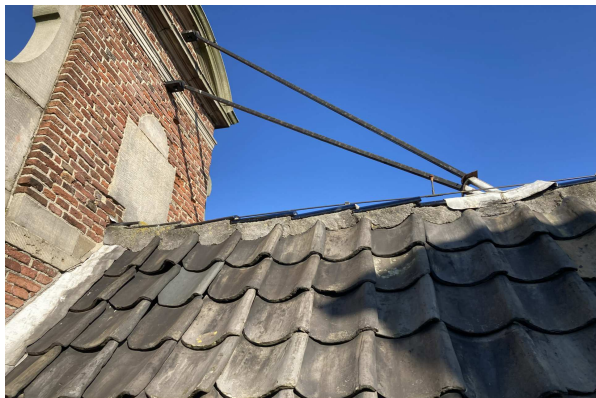
De ankers roesten op. Deze ankers zijn erg belangrijk om de toppen vast te houden met storm.

De loodafdekking aan dakvlak 1-2 is onvoldoende.

De ankers ontroesten en corrosiewerend behandelen.

Het lood dient vervangen te worden door een groter stuk van voldoende zwaarte (30 kg/m3).

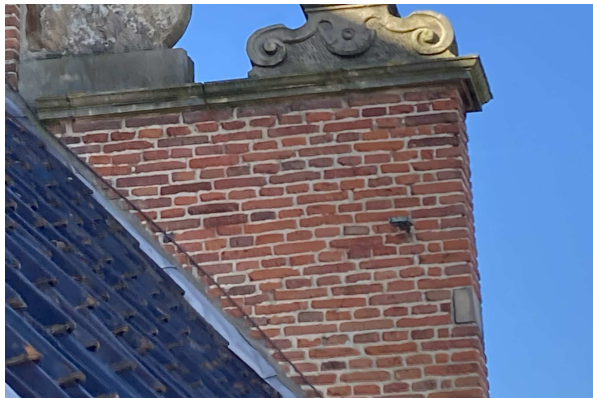
In de geveltoppen bevinden zich nog ogen voor de ankers, de ankers zijn niet aanwezig.

Door een constructeur laten nagaan of de verankeringen nodig zijn.

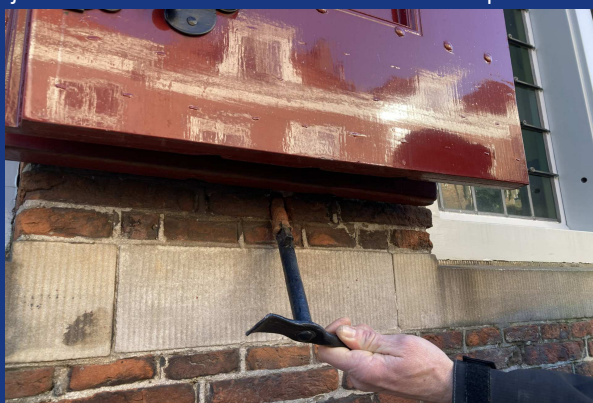
Enkele luikhouders zitten los in de gevel, deze kunnen bij storm door de luiken uit de gevel gerukt worden.

De ankers roesten ook op (mogelijk meerdere exemplaren). Roestend ijzer zet enorm uit en kan het metselwerk kapotdrukken.

De luikhouders nazien en zo nodig ontroesten en opnieuw naar behoren vastzetten.

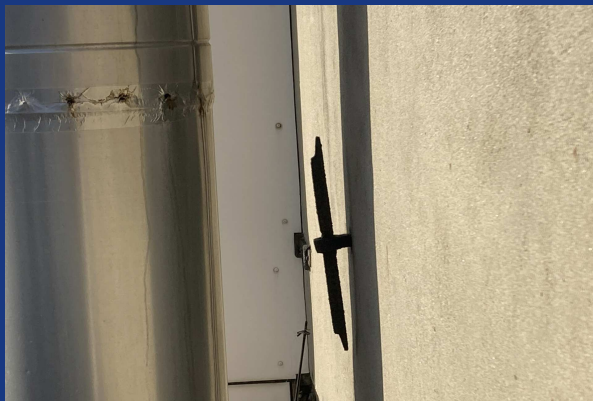
Deze zijn door roest aangetast, met name de ankers in gevel 3. Van het gevelanker van de eerste verdiepingvloer in gevel 2 ontbreekt de schieter. Enkele andere ankers zitten los van de gevel (gevel 3) en kunnen derhalve hun werk niet doen.

Deze dienen bij de komende schilderbeurt ontroest en geschilderd te worden. De ontbrekende schieter dient teruggeplaatst te worden.

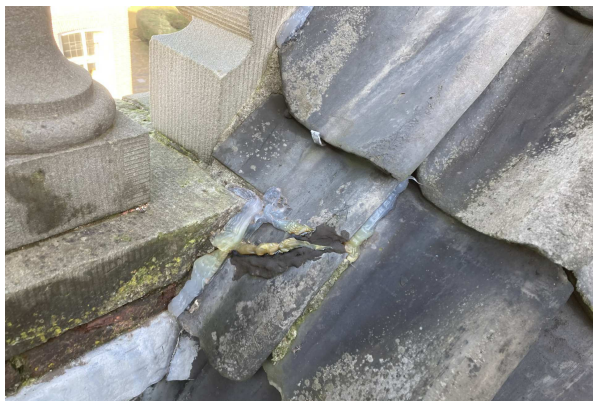
Enkele paspannen zijn gescheurd en niet bepaald professioneel hersteld.

De aangetaste pannen vervangen.

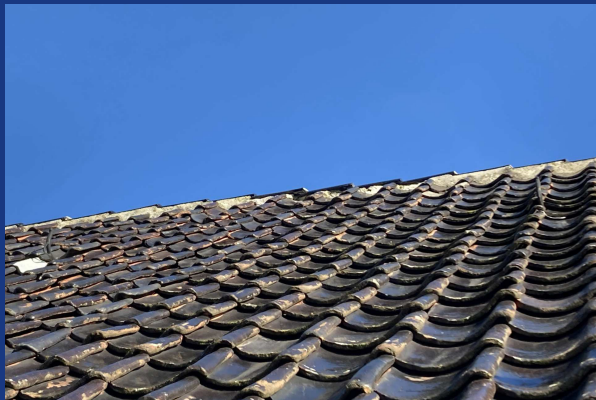
De speciezomen vallen weg en de mortel is verteerd waardoor de nokvorsten en dakpannen los gaan liggen en uitzakken.

Vernieuwen van de vorsten. Aanbrengen in dakdekkersmortel, vezelversterkt op basis van hydraulische kalk.

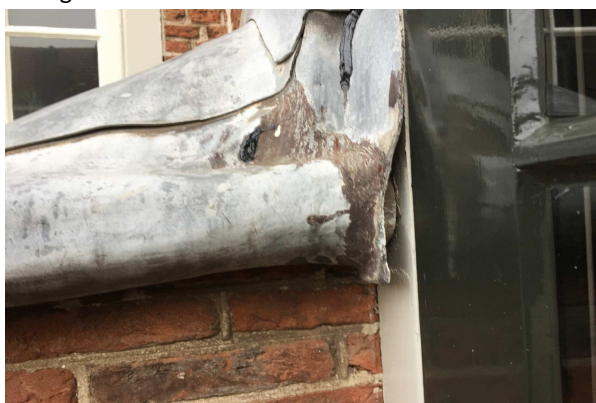
Dit is verweerd. De aansluiting met het kozijn staat open en is gescheurd. Deze scheuren zijn tijdens de inspectie voor nood dichtgekit.

Het dak nazien en zo nodig herstellen/vervangen.

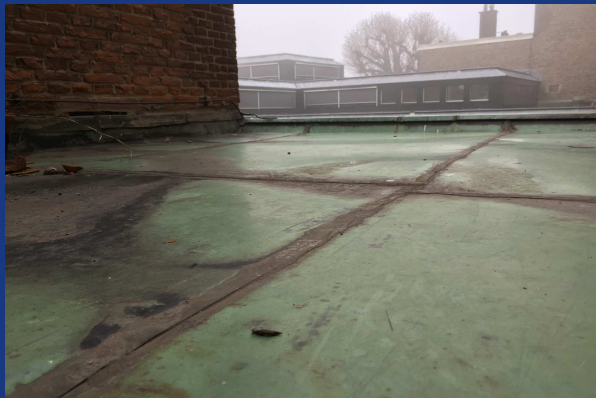
Dit is oud en verweerd (natuurlijke patina). Het koper bolt op waardoor de soldeernaden overmatig slijten.

Het dak herstellen, zodanig dat het koper kan werken.

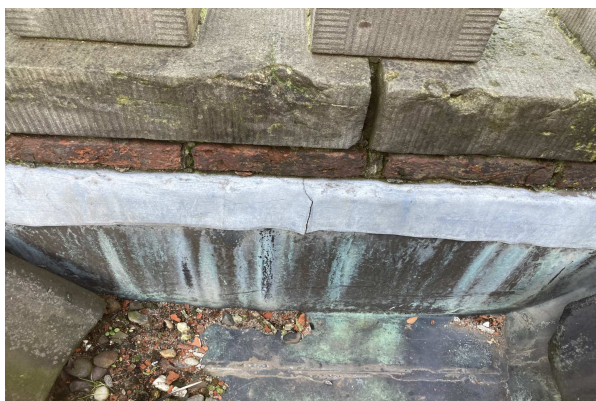
Het muurlood is gescheurd.

Het lood vervangen door lood van voldoende dikte, 25 kg/m<sup>2</sup>, in lengtes van één meter en het vervolgens opnieuw inslijpen en met mortel afvoegen.

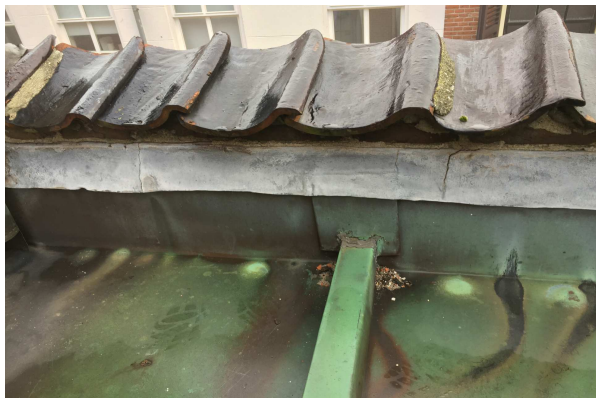
Het muurlood is gescheurd.

Het lood vervangen door lood van voldoende dikte, 25 kg/m<sup>2</sup>, in lengtes van één meter en het vervolgens opnieuw inslijpen en met mortel afvoegen.

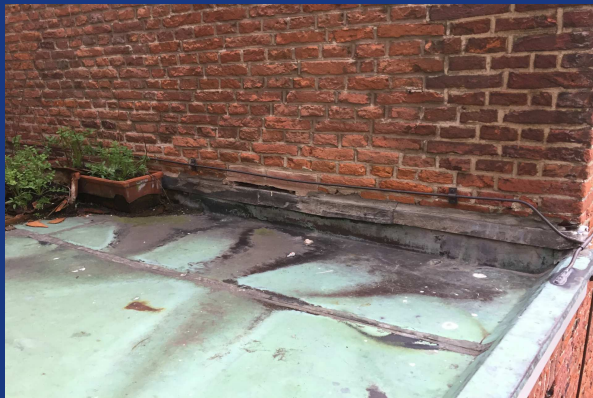
Het lood scheurt en een gedeelte van het muurlood is losgekomen. Dit kan lekkage veroorzaken.

Vastzetten en aanvoegen van het muurlood.

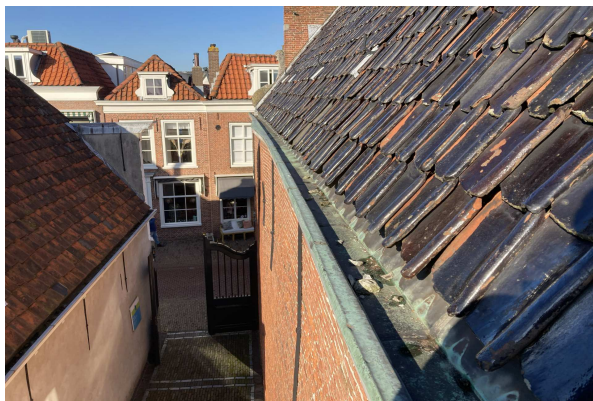
De soldeernaden van de gootranden verpulveren waardoor deze open zullen gaan staan en lekkage gaan veroorzaken.

De soldeernaden vervangen.

Bij herstel van soldeernaden mogen de oude naden niet overgesoldeerd worden. Dit levert namelijk geen optimale verbinding op. Oud en/of los soldeerwerk dient gerepareerd te worden door over de losse naad heen een strookje koper te solderen.

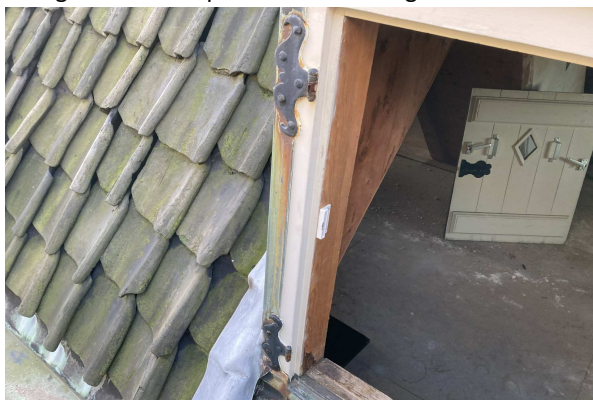
Beide scharnieren zijn gebroken. Er is een nieuw sluitsysteem bedacht, waardoor het luik dicht blijft.

Hierbij zijn echter te grote schroeven gebruikt die door de deur heen steken.

Ook gaat het roestproces aan de hengen door.

De deur herstellen. Bij voorkeur door de hengen te herstellen en in gebruik te nemen, zoals dat past bij een monument.

De hengen ontroesten en corrosiewerend behandelen.

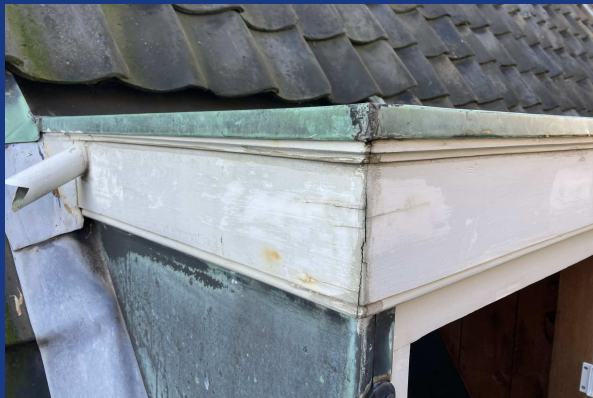
Dit is tijdens het laatste schilderwerk niet voltooid. Het schilderwerk is verkrijt en staat open op de hoeken.

Een was- en bijwerkbeurt van het verfsysteem uitvoeren (onder garantie uitvoeren).

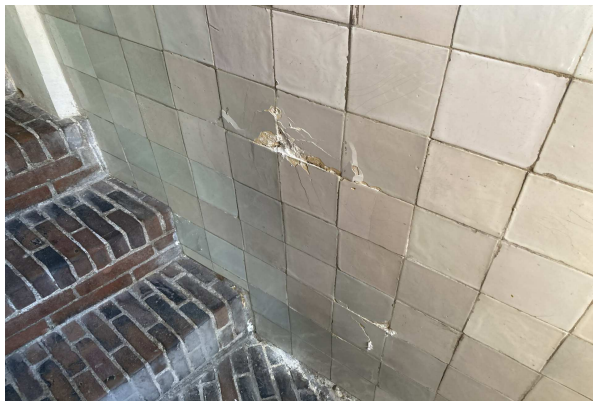
Enkele tegels zijn beschadigd en er is forse zoutuitbloei. Dit is een gevolg van het hydrofoberen van de gevel.

Omdat het vocht toch uit de muur wil en dit niet meer via buiten kan, zal dit naar binnen plaats blijven vinden tot de muur weer in balans is.

Om het droogproces te versnellen kan er voor gekozen worden de tegels te verwijderen.

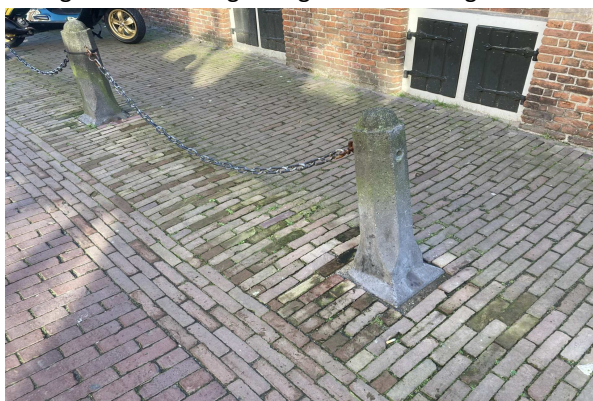
Enkele stoeppalen zijn verzakt en kettingen roesten, dit zijn overigens niet de originele gesmede kettingen.

De stoeppalen rechtzetten.
