# Periodieke keuring hockeyveld 3 Hockey Geldrop

Rapport SGS INTRON B.V.

Status: Eindrapport  
Datum: 22 april 2024  
Documentnummer: K006412/R20241768

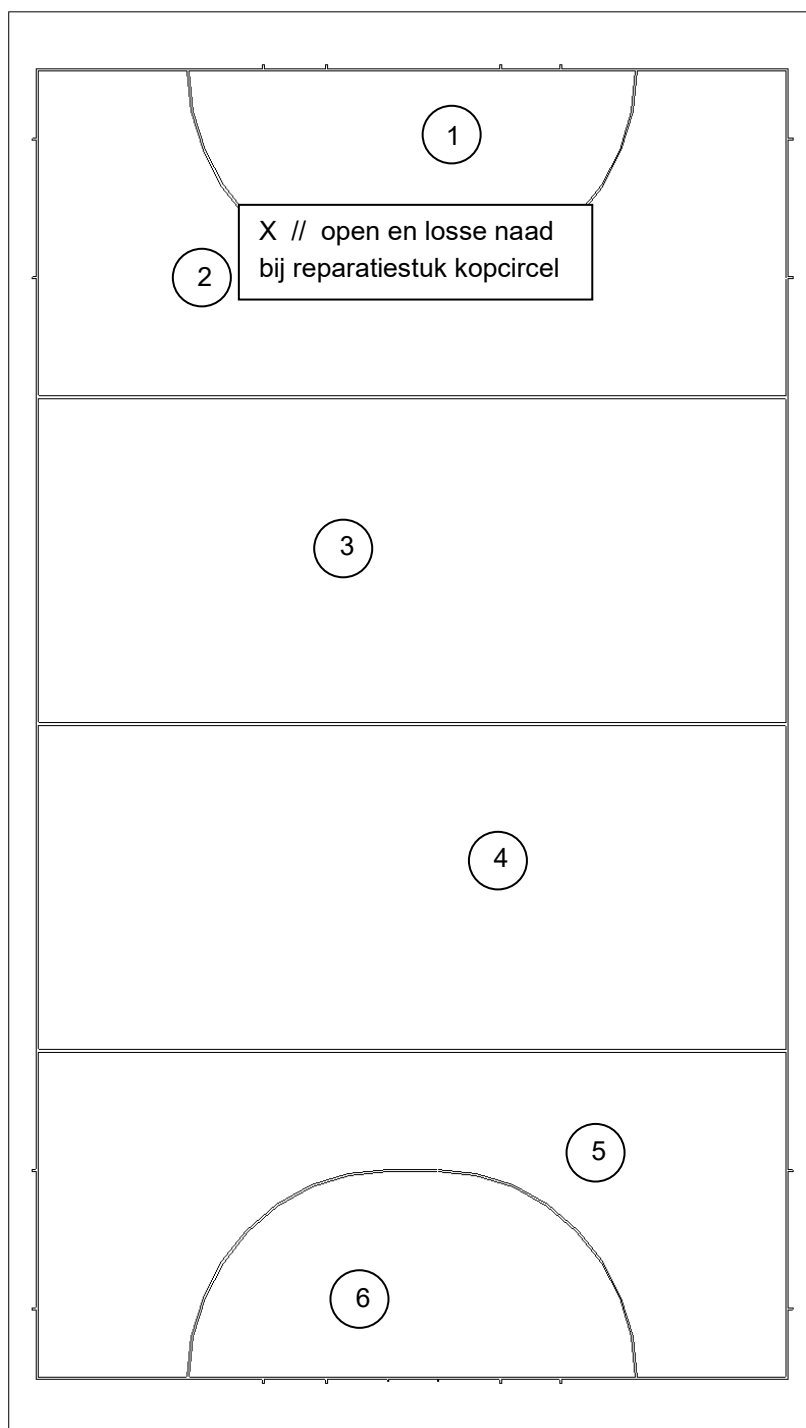
### Overzicht meetposities toplaag (schokabsorptie, verticale vervorming, energierestitutie)

- Zie paragraaf 1.3.

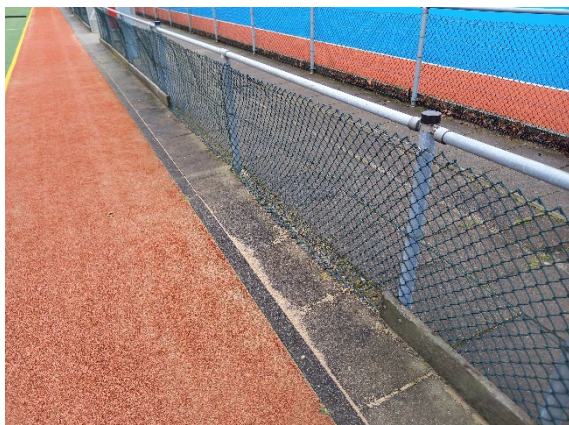
- Er ontbreekt een kantplank aan lange zijde West.
- Er zit een uitstekende metalen strip op de slagplank van het doel (zijde Noord).
- Bij het reparatiestuk in de cirkel aan de zuidzijde van het veld bevinden zich losse en open naden.

Ontbrekende kantplank aan lange zijde West

Om aan de gebruiksnorm te voldoen en het veld blijvend te kunnen gebruiken voor competitiedoeleinden dienen bovengenoemde onvolkomenheden te worden hersteld.

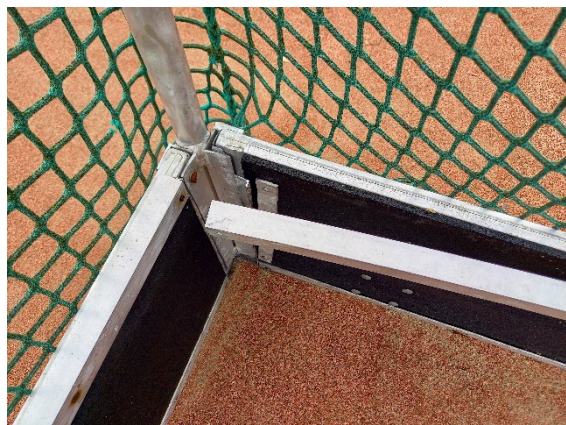
Uitstekende metalen strip in doel

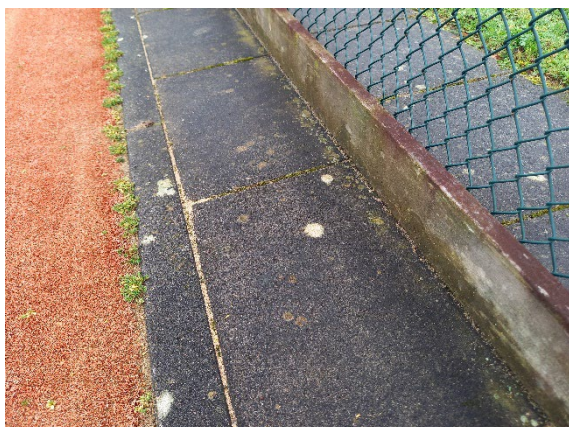
- De verharding in de uitlopen is vervuld met onkruidgroei.
- De laagdikte in de doelmonden bedraagt 10 mm, overige laagdikte in het veld varieert van 12-14 mm.
- De vrije vezelhoogte bedraagt 1-2 mm.
- De vezels in het veld zijn matig gesleten, in de stressgebieden (doelgebied) zijn de vezels sterk gesleten.
- Op basis van visuele bepaling bestaat het fundatiemateriaal uit lava/rubber. Dit betreft een bepaling welke dient ter informatie. Hieraan kunnen geen rechten worden ontleend.
- De belijning is niet geheel strak. Deze grilligheden in de belijning vormen momenteel geen hinder voor het spel. Conform de norm dient de belijning strak te zijn. Grilligheden in de belijning zijn bij bestaande velden toegestaan.

Onkruidgroei in uitlopen

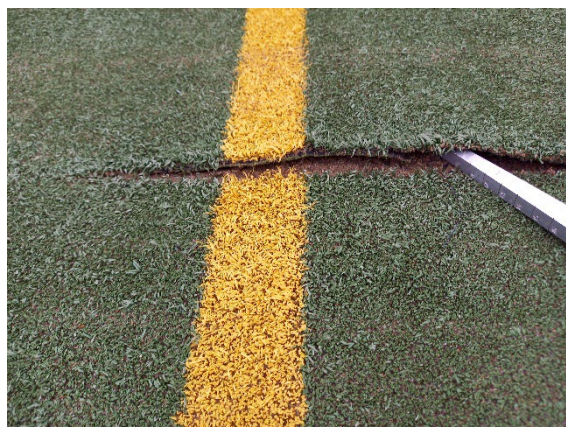
Onthechting t.p.v. reparatiestuk cirkel zuidzijde
