## **Zwembad/MFA De Niervaert Klundert Buitenbad De Bosselaar Zevenbergen**

**Verkenning financiën nieuwbouw, renovatie, verduurzaming en onderhoud.**

| Versie | : concept 2 |
| Datum | : 25 februari 2020 |

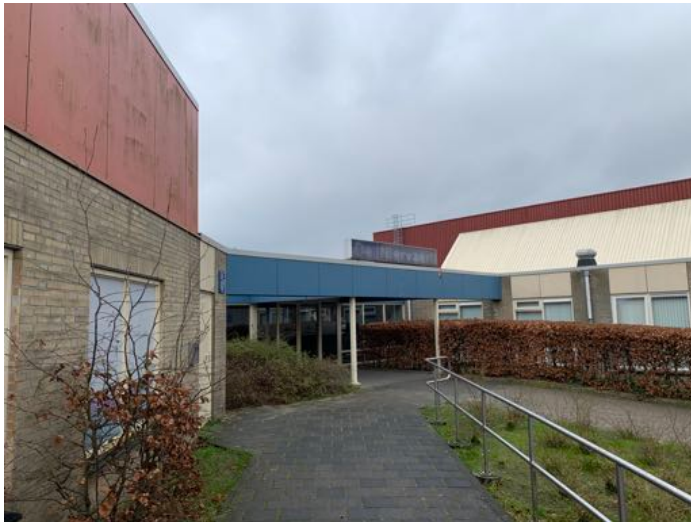
**Foto 1 – De Niervaert**

Entreegebied buiten/luifel.  
De vervuilde gevelstenen,  
vervuilde trespa panelen en  
vervaagde naamsaanduiding is  
het eerste aanzicht bij aankomst.

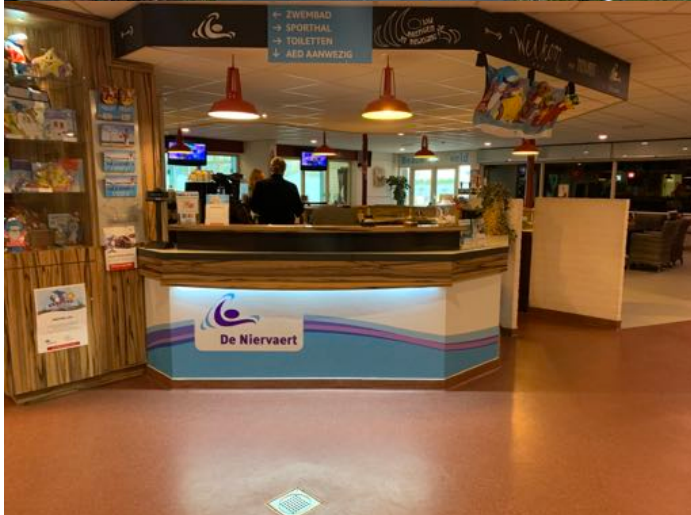
**Foto 2**

Het entreegebied binnen wordt  
netjes bijgehouden.

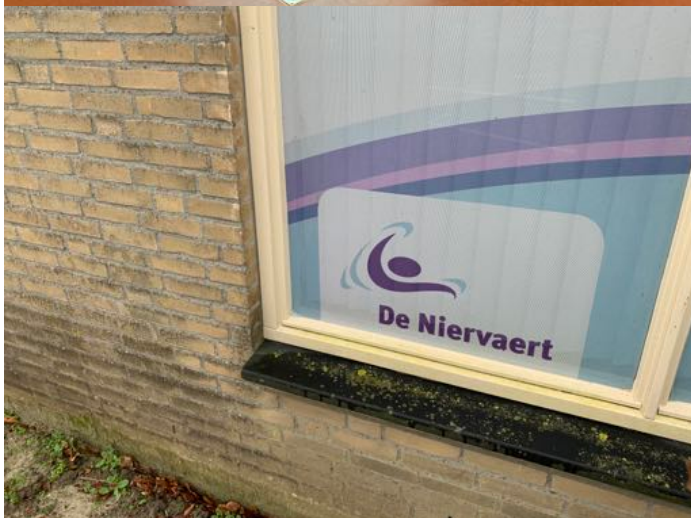
**Foto 3**

Het buitenschilderwerk is in goede  
staat. De gevel is rondom ernstig  
vervuild en laat sporen van  
vochtdoorslag zien.

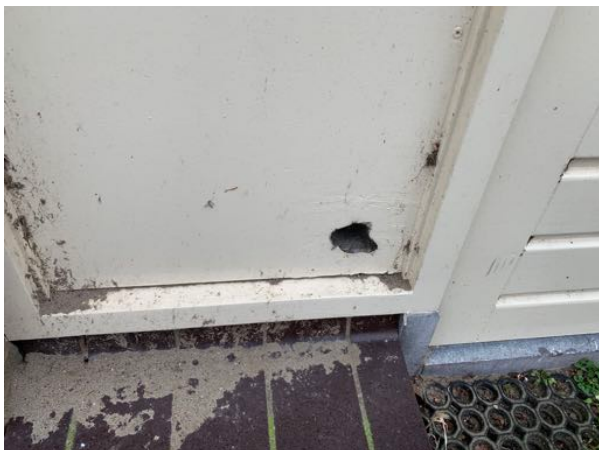
**Foto 4**

Incidenteel gebrek. Het betreft een reeds eerder gerepareerde plek in het paneel.

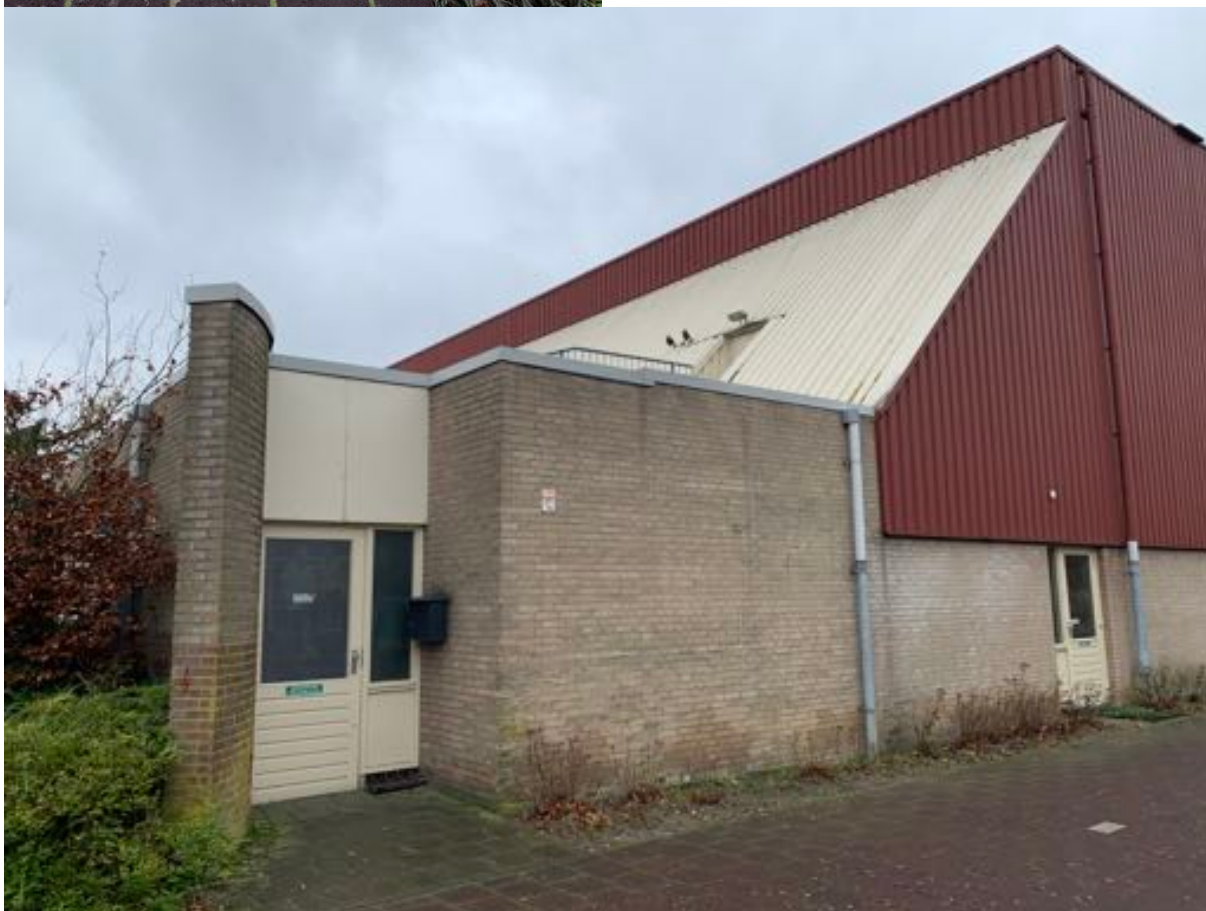
**Foto 5**

Ramen en deuren, panelen, daktrimmen en metalen gevelplaten verkeren in goede staat.

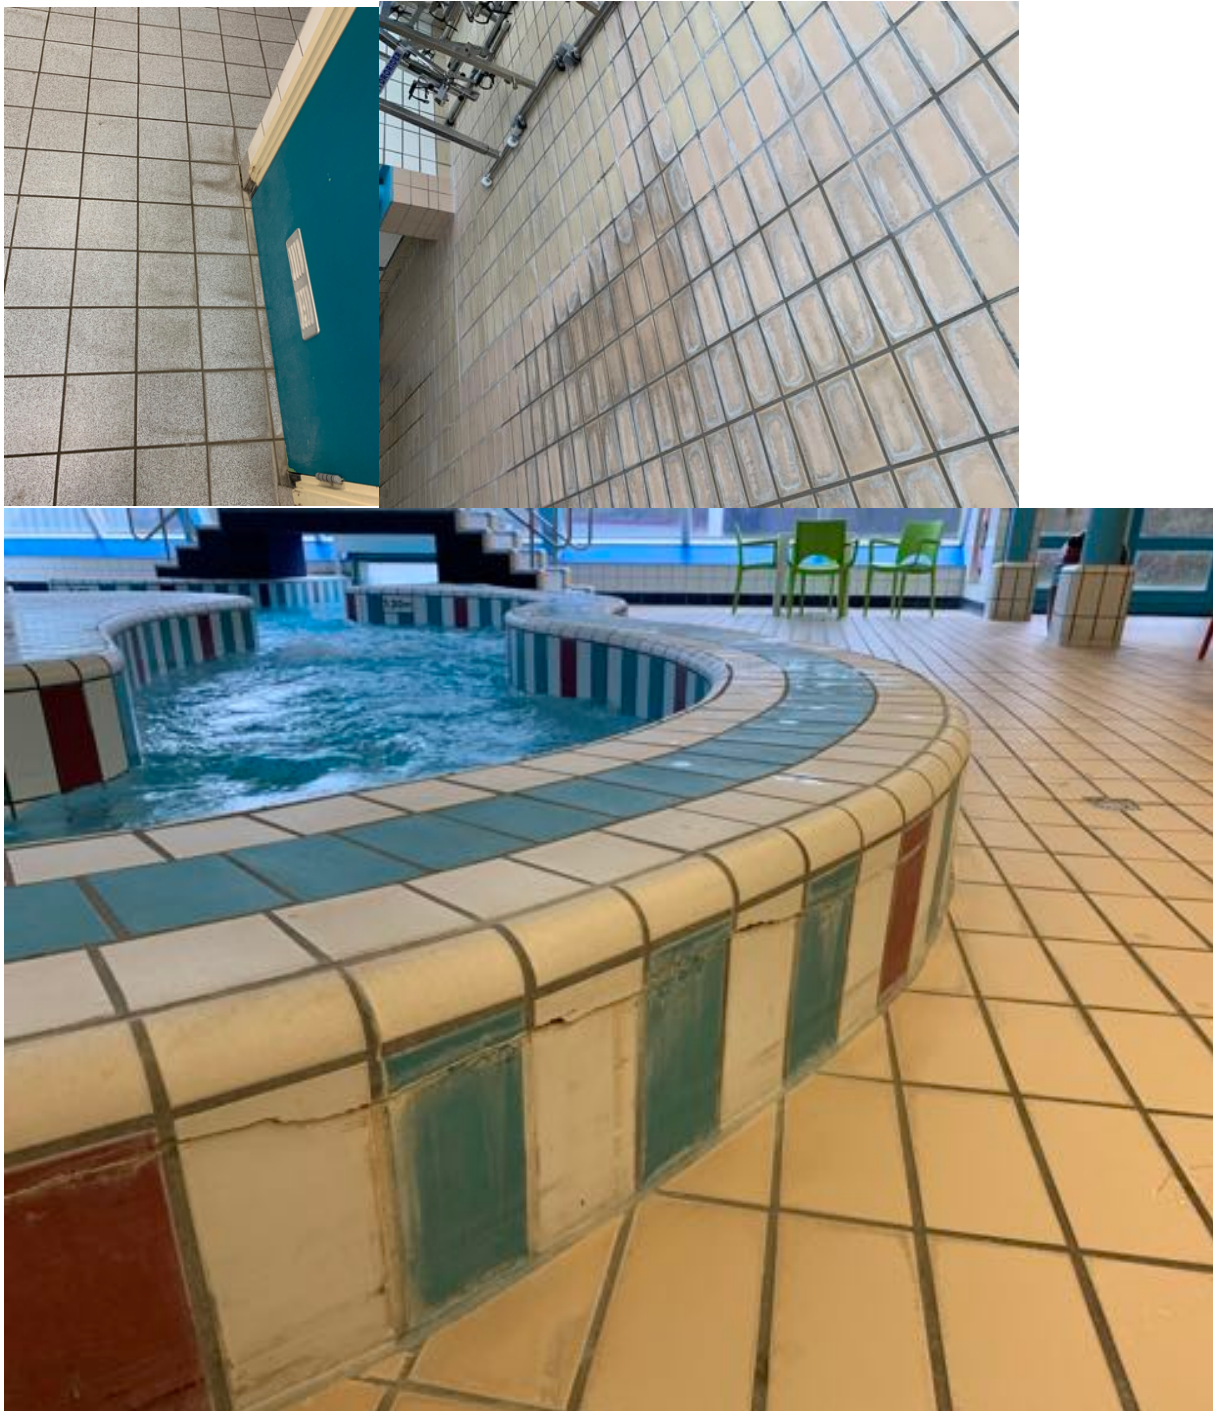
**Foto 6 t/m 8**

8. Het loslaten van de tegels kan duiden op een onderliggend groter probleem. Met name de scheurvorming langs de opstaande randen van de kreek duidt om een ingezakte of verzakte onderconstructie. Dit kan alleen na destructief onderzoek vastgesteld worden.

De tegels en voegen zijn versleten. De noodzakelijke dagelijkse reiniging in de afgelopen decennia heeft de toplaag doen verslijten. Er komen op diverse plaatsen tegels los. Jaarlijks alleen de loskomende delen vervangen is een tijdelijke oplossing. De ernstige scheurvorming over een grote lengte bij de kreek is een slecht teken en kan op een onderliggend probleem met de onderconstructie wijzen. Destructief onderzoek is noodzakelijk om hier uitsluitsel over te geven.

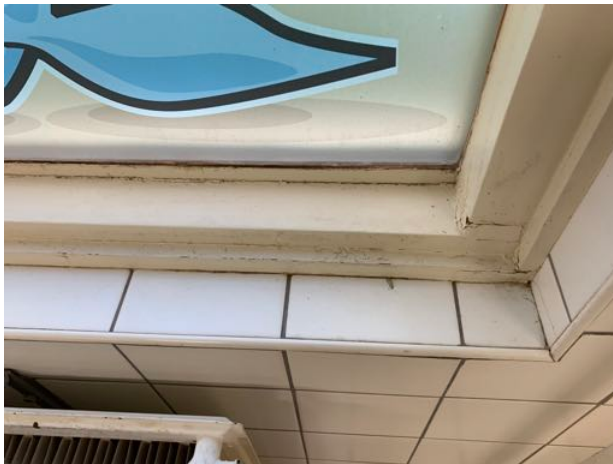
**Foto 9**

Het schilderwerk binnen is in matige staat. De radiator is aan het roesten. Het zwembad heeft duidelijk te lijden gehad onder de inwerking van vocht in de binnenlucht.

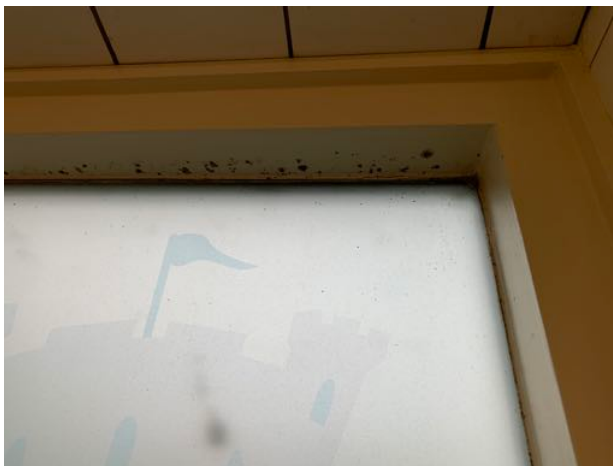
**Foto 10**

Schimmelplekken op het kozijn wijzen op een ongezond binnenklimaat en slecht werkende ventilatie.

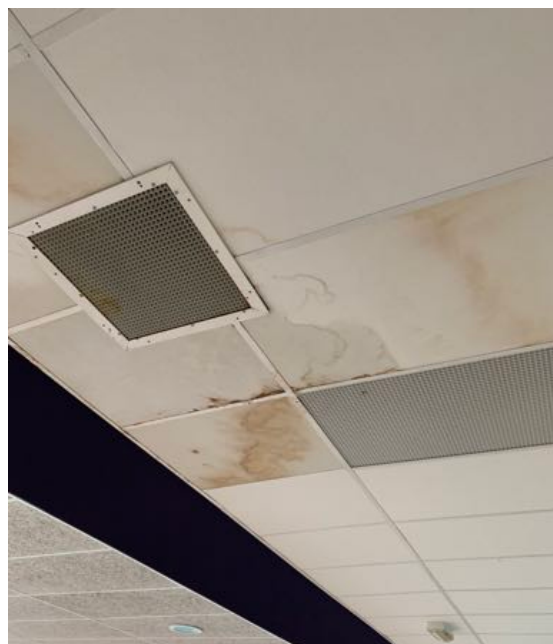
**Foto 11**

Op vele plaatsen in het plafond zijn kringen en gele vlekken te zien, duidend op een (oude) lekkage.

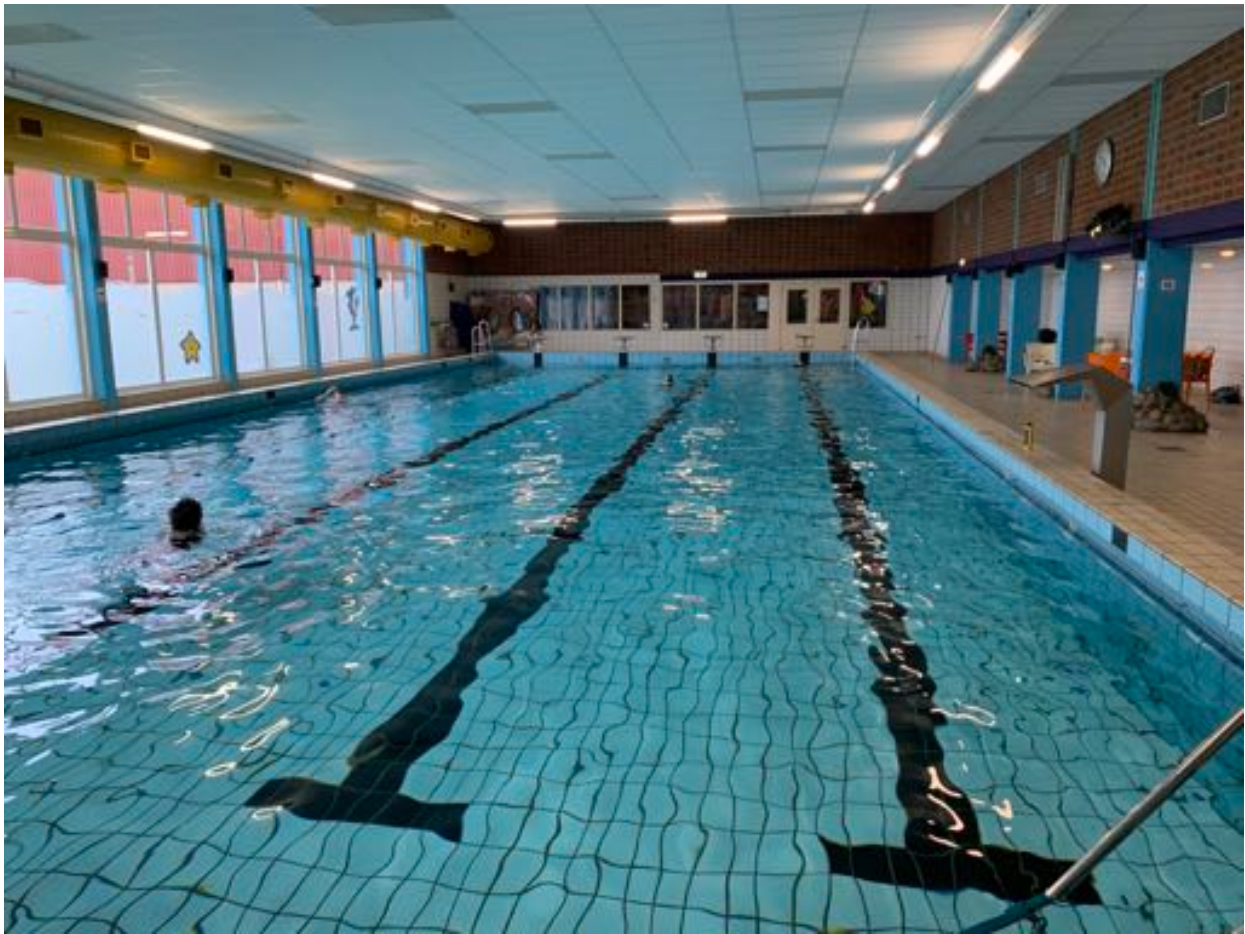
### Foto 12

Aan één langsijde geen perron, smalle perrons (met kolommen), opstaande badrand, slechte akoestiek, laag plafond en daarmee een verhouding wateroppervlak/ruimte inhoud die het de luchtbehandelingsinstallatie moeilijk maakt. Dit zijn voorbeelden van beperkende functionaliteit (en verminderde belevingskwaliteit) zoals dat bij nieuwbouw niet meer toegepast zou worden. Bij grootschalige renovatie zijn veel van deze aspecten niet of nauwelijks te veranderen!

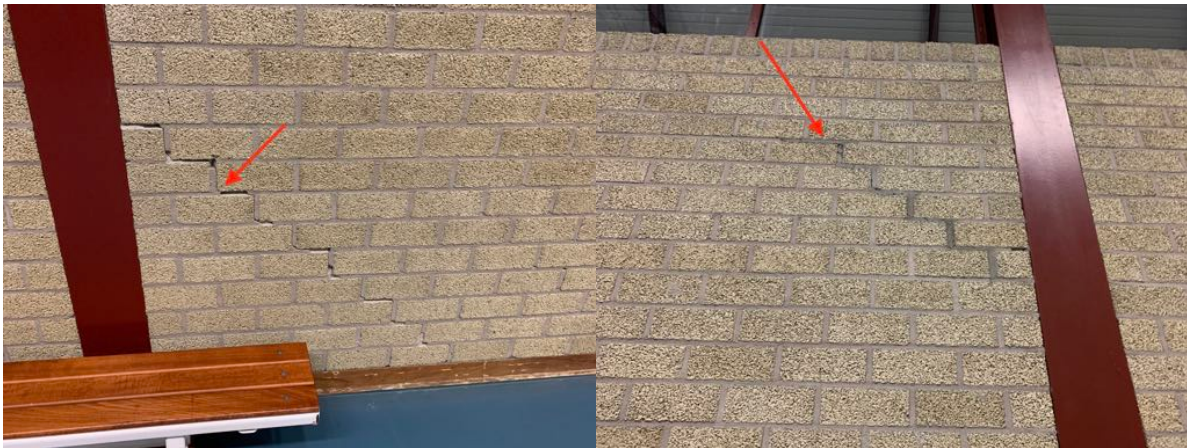
**Foto 13**

9. In de sporthal zien we trapvormige scheurvorming in de betonstenen muren. Scheurvorming in dit patroon duidt bijna altijd op verzakking van de vloer/fundering. Een langdurige meting kan uitwijzen of het een eenmalige zetting was, of dat er sprake is van voortschrijdende verzakking.

In de sporthal is op enkele plaatsen trapvormige scheurvorming in de betonstenen muur zichtbaar. Een dergelijke scheur duidt meestal op verzakking van de vloer en/of fundering. Uitsluitend langdurige meting kan uitsluitsel geven of het eenmalige zetting betreft of om voortschrijdende verzakking gaat.

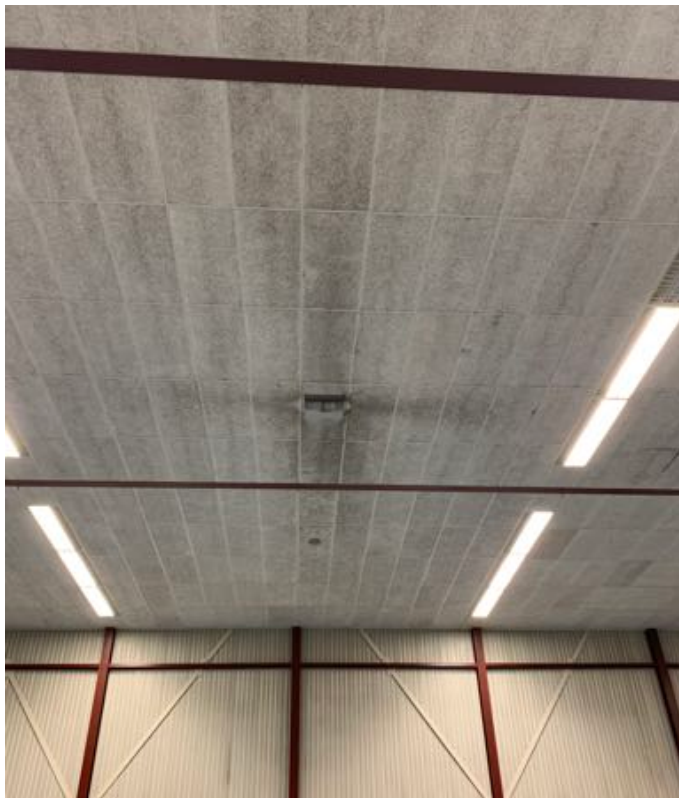
**Foto 14**

De verlichting, de akoestiek en de klimaatbeheersing van de sporthal voldoet niet meer aan de hedendaagse NOC\*NSF eisen. Het plafond toont sporen van een vervuild ventilatiesysteem.

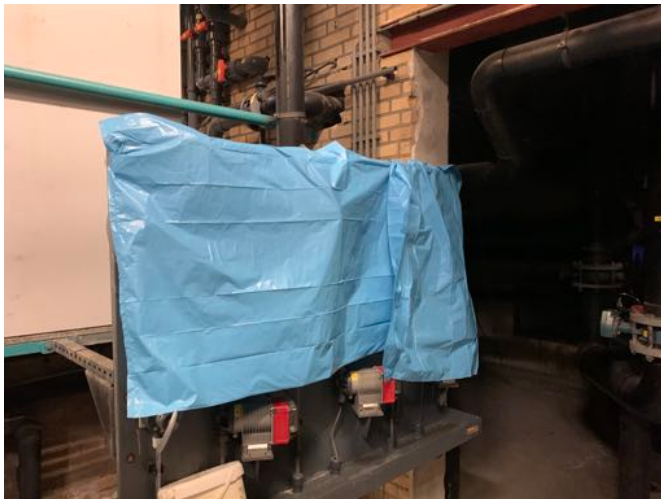
**Foto 15**

De installaties worden tegen een lekkend dak beschermd door middel van plastic folie.

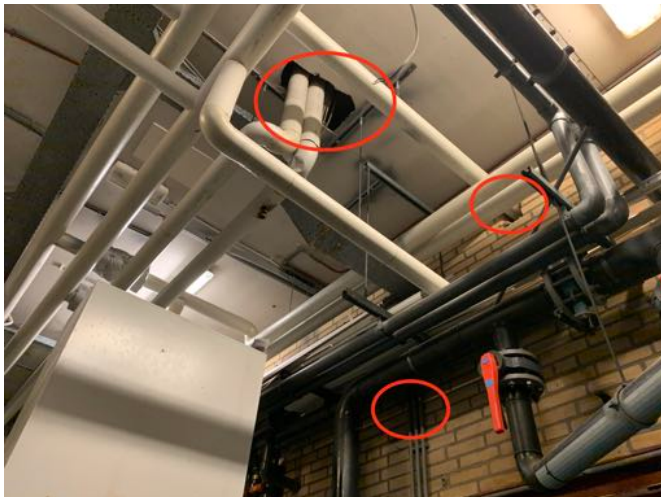
**Foto 16**

In de installatieruimte zien we veel doorvoeren die niet brandwerend zijn dichtgezet. Dit dient gecertificeerd te gebeuren!

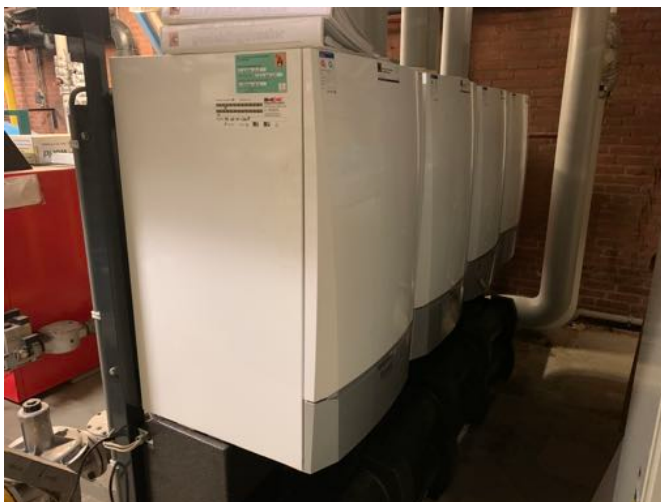
**Foto 17**

HR ketels in cascade-schakeling. Het onderhoud is keurig gedocumenteerd zoals ook bij de andere installatie onderdelen gebeurt.

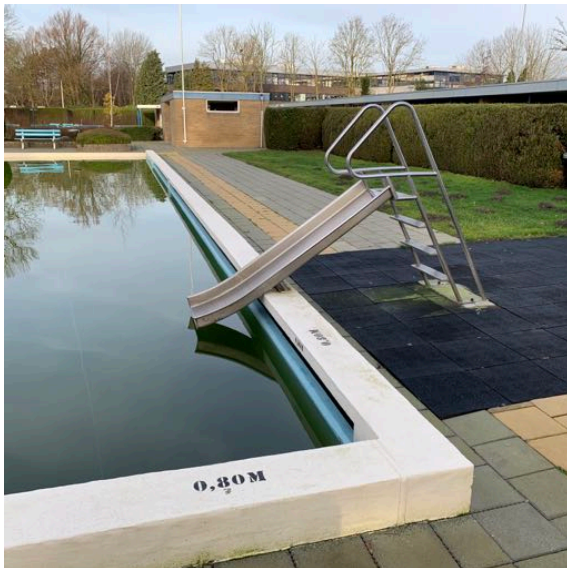
**Foto 18 – De Bosselaar**

De bassins van De Bosselaar. De 52 jaar oude bassins lijken visueel in verrassend goede staat te verkeren. Er is volgens Optisport ook geen sprake van lekkage.

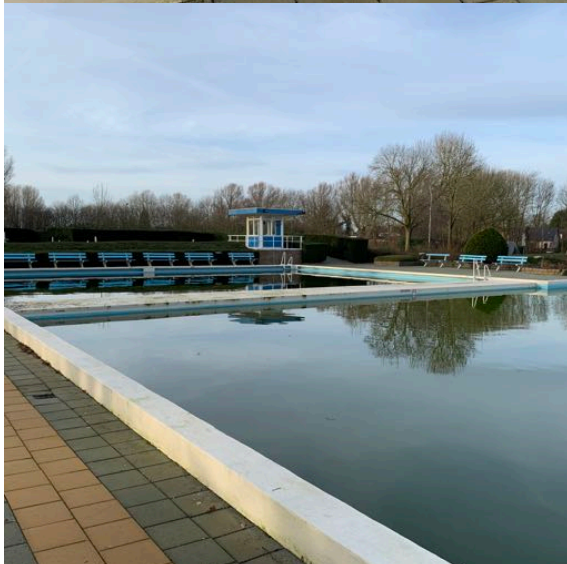
**Foto 19**

Bassin en uitkijkpost.  
Het groene water is overigens volstrekt normaal voor water wat in de winter onbehandeld stil blijft staan in een buitenbassin.

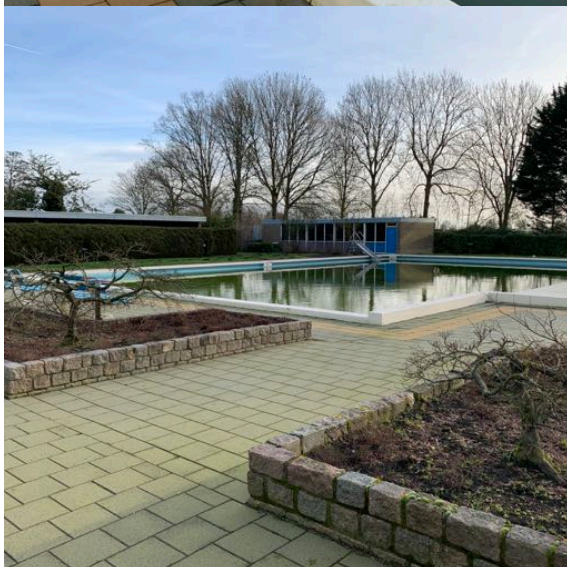
**Foto 20**

De bestrating ligt er netjes bij.

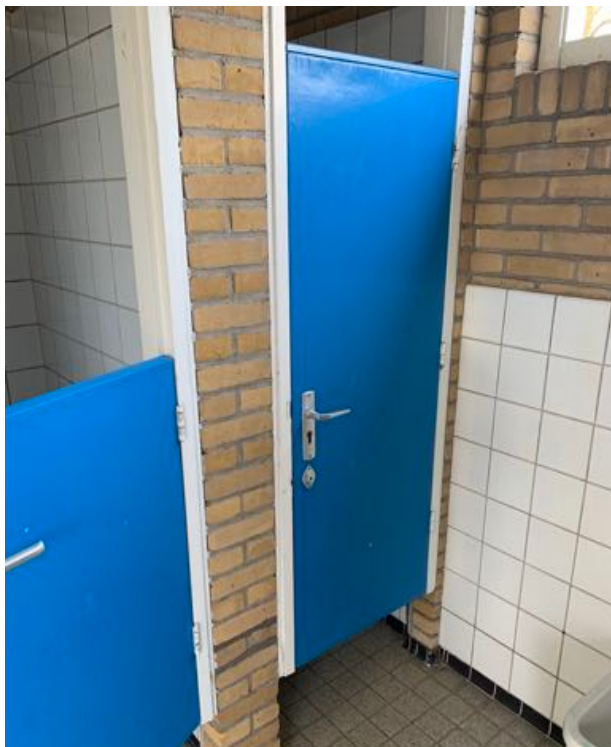
**Foto 21**

Hoewel netjes onderhouden is de leeftijd bij de toiletten wel duidelijk zichtbaar. Het is echter functioneel en zonder gebreken.

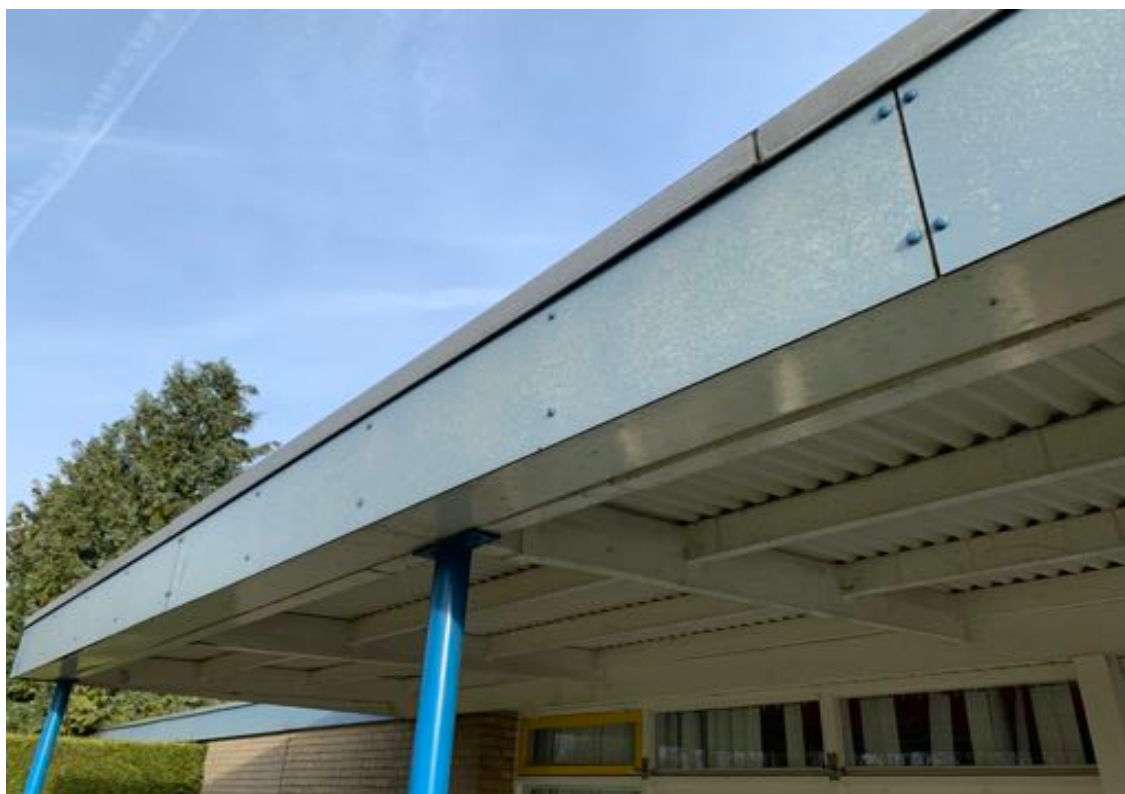
**Foto 22**

Ook bij de dakranden en betimmering is de leeftijd duidelijk zichtbaar. Maar het voldoet en functioneert.

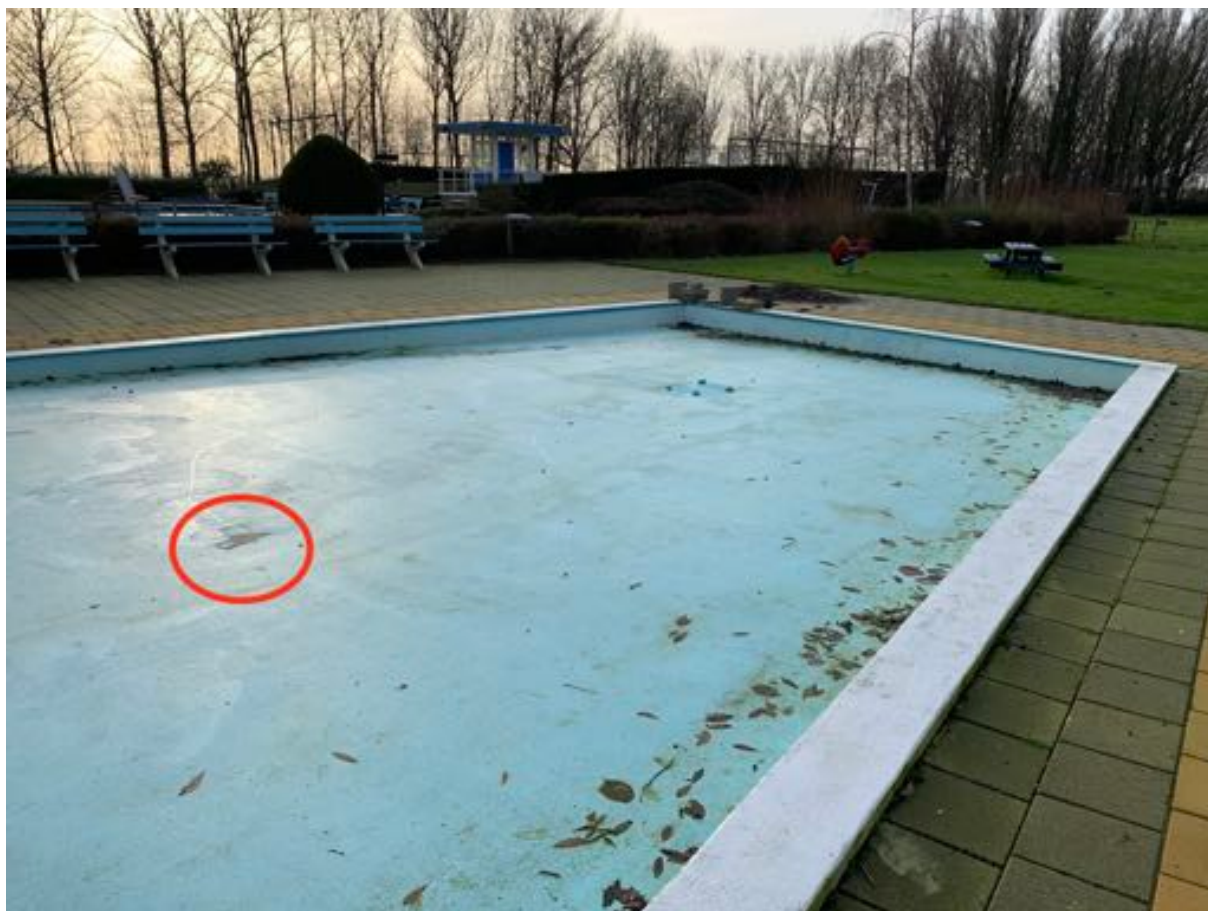
**Foto 23**

Ook in het peuterbadje zien we een keurig degelijk bassin wat goed is onderhouden. De coating is op één plek wel losgekomen en zal hersteld moeten worden.

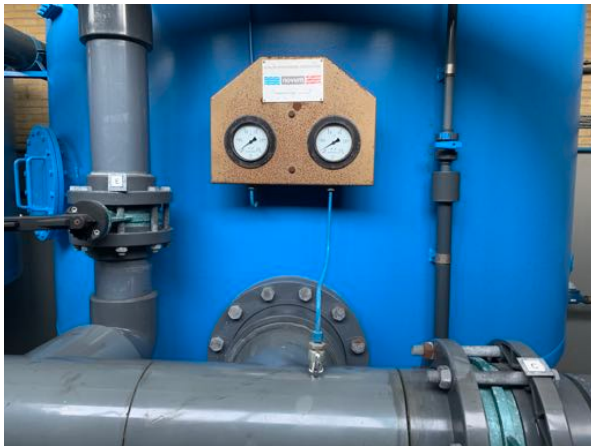
**Foto 24**

Het buitenbad heeft een relatief eenvoudige installatie zonder verwarming.

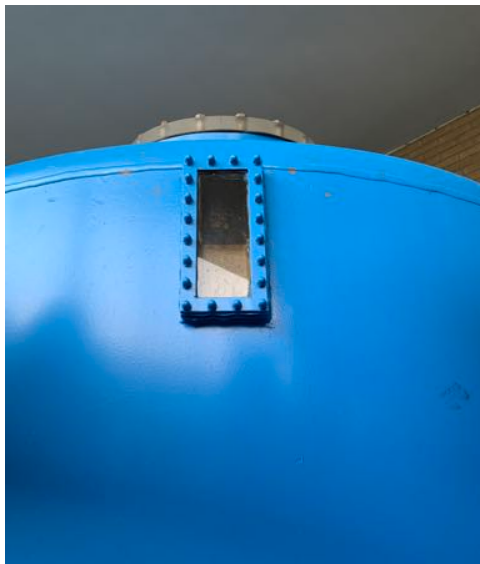
**Foto 25**

Het zandfilter ziet er keurig uit. Het filtermateriaal idem.

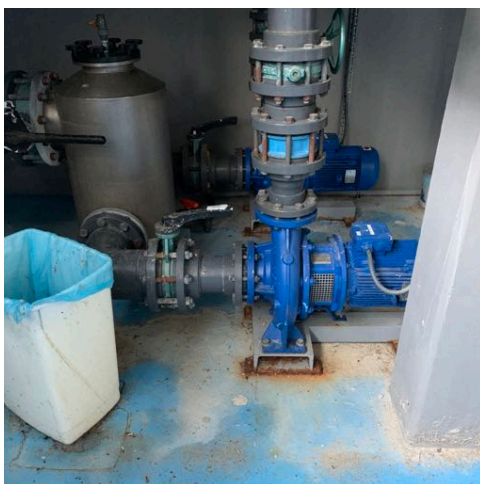
**Foto 26**

De haarangput, appendages en pompen werken goed. De circulatiepompen zijn allemaal al eens vervangen. Het zijn geen energiezuinige frequentiegestuurde pompen, maar dat is bij een buitenbad ook minder rendabel. Ze draaien meestal op vol vermogen door de grote piekbelastingen en behoeven niet teruggeschakeld te worden zoals bij binnenbaden het geval is.
