## Asbestinventarisatierapport

### Soerelseweg 11 Heerde

| <b>Projectnummer:</b> | AI 17-126 |
| <b>Betreft:</b> | Woning, schuren en overige opstallen |

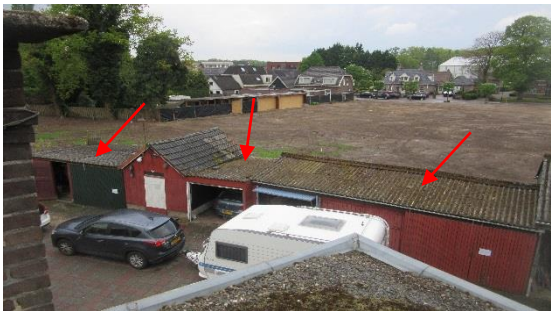
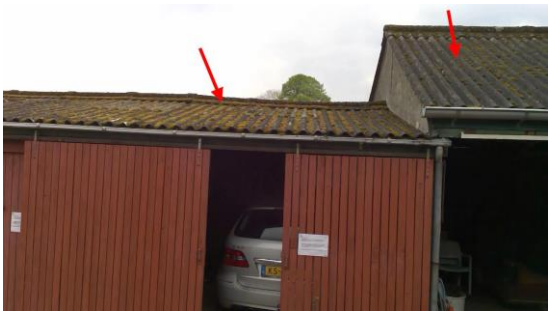
| Bron nr. | Ruimte | Bron | Risicoklasse |
|---|---|---|---|
| B.1 | Schuur 1,2 en 3 | Dakbeplating | 2 |

| Bronnummer | B.1 |
|---|---|
| Foto 1 Foto voor bron Dakbeplating | Foto 2 Foto voor bron Dakbeplating |
| Foto 3 Foto voor bron Dakbeplating | |

| Bronnummer | B.1 |
|---|---|
| Urgentie: | Saneren op korte termijn niet noodzakelijk |

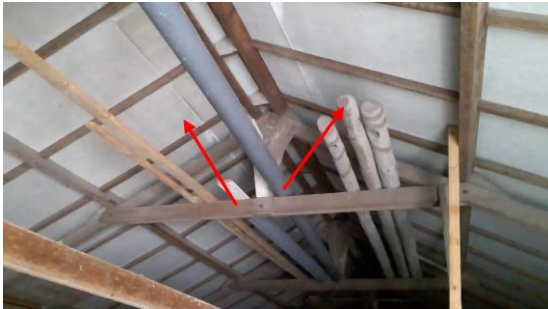
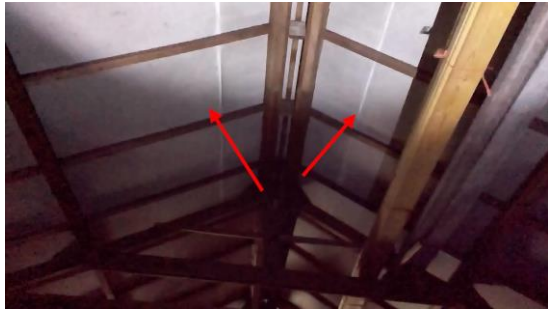
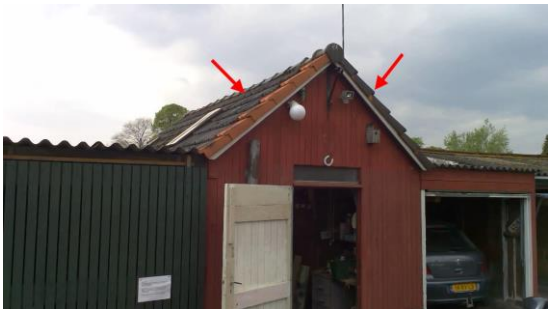
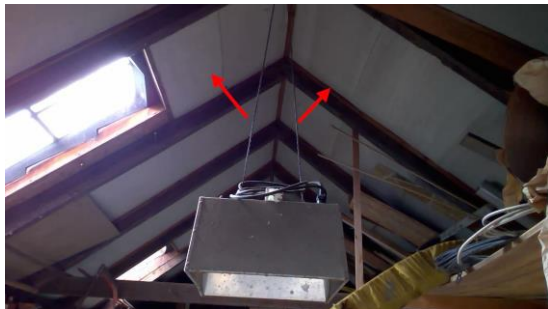
| Bron nr. | Ruimte | Bron | Risicoklasse |
|---|---|---|---|
| B.2 | Schuur 1 en schuur 3 | Dakbeschot | 2 |

| Foto 4 Foto voor bron Dakbeschot | Foto 5 Foto voor bron Dakbeschot |
| Foto 6 Foto voor bron Dakbeschot | Foto 7 Foto voor bron Dakbeschot |

| Urgentie: | Saneren op korte termijn niet noodzakelijk |

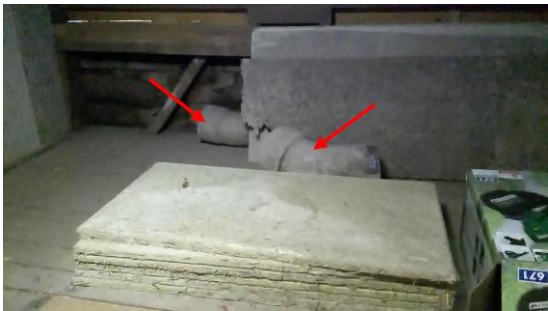
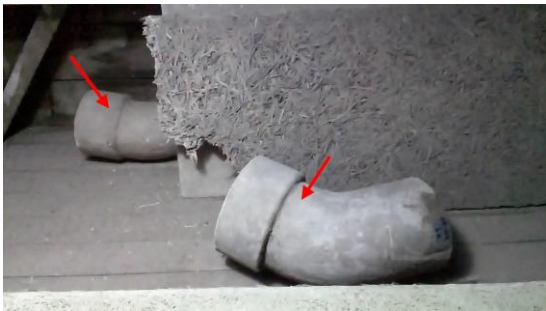
| Bron nr. | Ruimte | Bron | Risicoklasse |
|---|---|---|---|
| B.3 | Zoldertje schuur 1 | Losse buizen | 1 |

| Foto 8 Foto voor bron Losse buizen | Foto 9 Foto voor bron Losse buizen |

| In het geheel inpakken en verwijderen | |

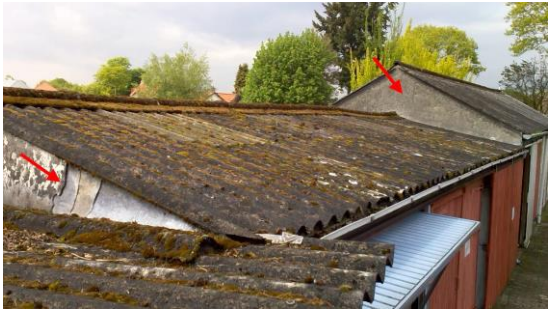
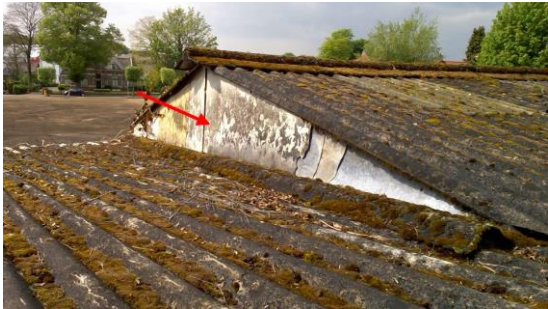
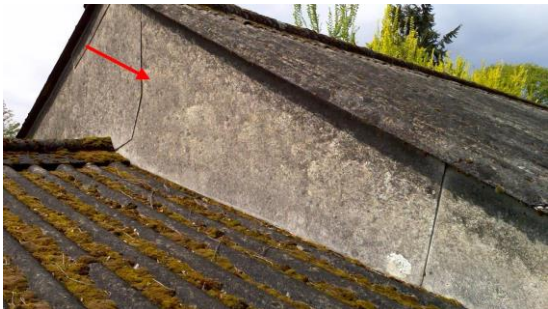
| Bron nr. | Ruimte | Bron | Risicoklasse |
|---|---|---|---|
| B.4 | Kopgevel schuur 1 en 2 | Gevelbeplating | 2 |

| Bronnummer | B.4 |
|---|---|
| Foto 10 Foto voor bron Gevelbeplating | Foto 11 Foto voor bron Gevelbeplating |
| Foto 12 Foto voor bron Gevelbeplating | |

| Bronnummer | B.4 |
|---|---|
| Urgentie: | Saneren op korte termijn niet noodzakelijk |

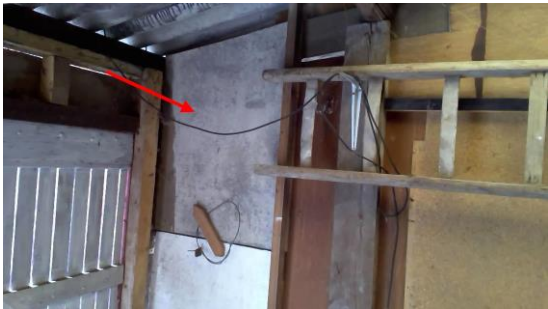
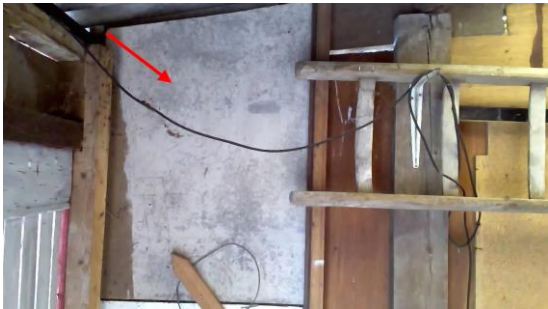
| Bron nr. | Ruimte | Bron | Risicoklasse |
|---|---|---|---|
| B.5 | Schuur 2 | Wandplaat | 1 |

| Foto 13 Foto voor bron Wandplaat | Foto 14 Foto voor bron Wandplaat |

| Plaat kan in zijn geheel verwijderd worden door het hele paneel te verwijderen waar deze op vastgespijkerd is. | |

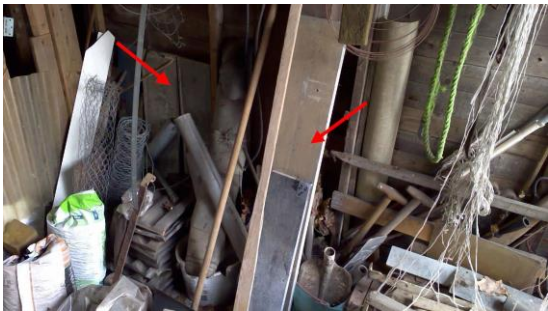
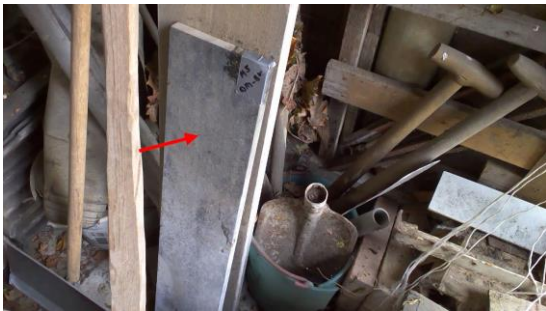
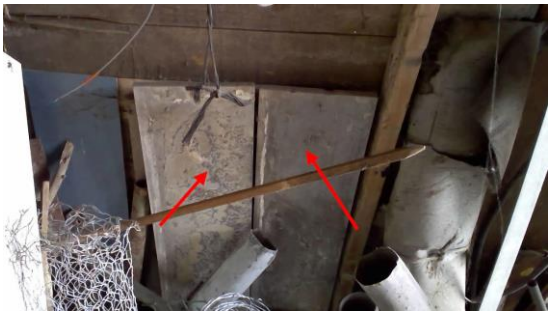
| Bron nr. | Ruimte | Bron | Risicoklasse |
|---|---|---|---|
| B.6 | Schuur 3 | Vensterbanken | 1 |

| Foto 15 Foto voor bron Vensterbanken | <div> </div> |
| Foto 17 Foto voor bron Vensterbanken | |

| In het geheel inpakken en verwijderen | |

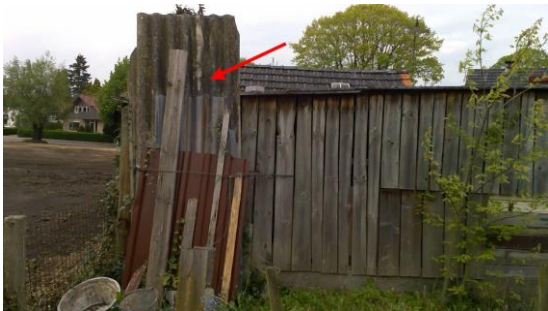
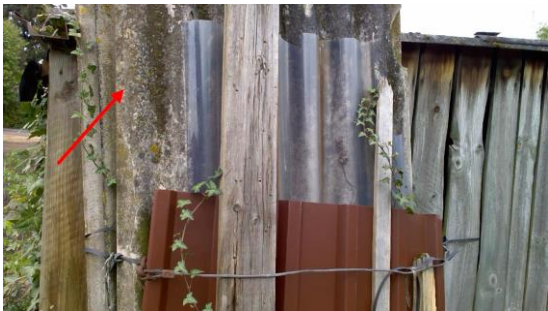
| Bron nr. | Ruimte | Bron | Risicoklasse |
|---|---|---|---|
| B.7 | Schuur 3 | Losse golfplaten | 2 |

| Foto 18 Foto voor bron Losse golfplaten | Foto 19 Foto voor bron Losse golfplaten |

| Urgentie: | Saneren op korte termijn niet noodzakelijk |

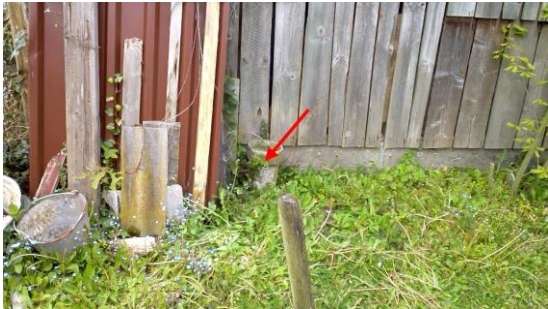
| Bron nr. | Ruimte | Bron | Risicoklasse |
|---|---|---|---|
| B.8 | Schuur 3 | Losse schoorsteenpijp | 1 |

| Foto 20 Foto voor bron Losse schoorsteenpijp | Foto 21 Foto voor bron Losse schoorsteenpijp |

| Het betreft het eindstuk van de schoorsteen op de voormalige timmerwerkplaats<br>In het geheel inpakken en verwijderen | |

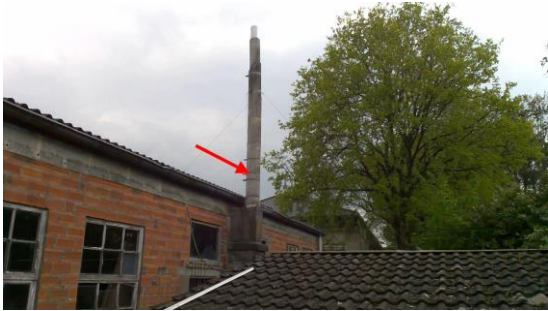
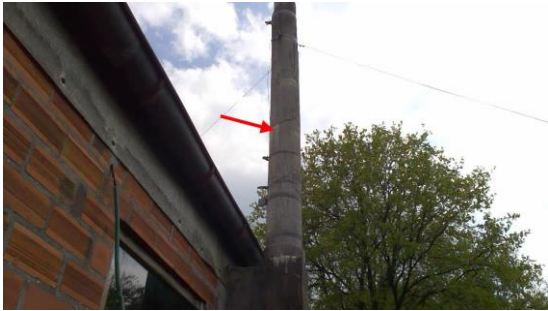
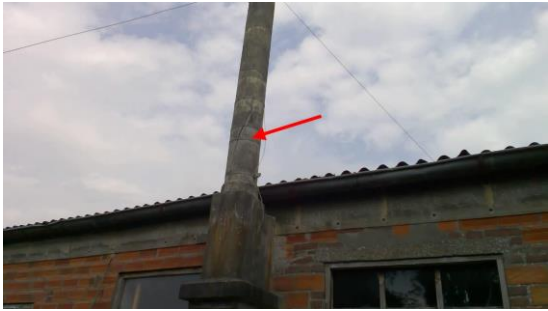
| Bron nr. | Ruimte | Bron | Risicoklasse |
|---|---|---|---|
| B.9 | Opslagloods /voormalige timmerwerkplaats | Schoorsteenpijp | 2 |

| Foto 22 Foto voor bron Schoorsteenpijp | Foto 23 Foto voor bron Schoorsteenpijp |
| Foto 24 Foto voor bron Schoorsteenpijp | |

| Urgentie: | Saneren op korte termijn niet noodzakelijk |

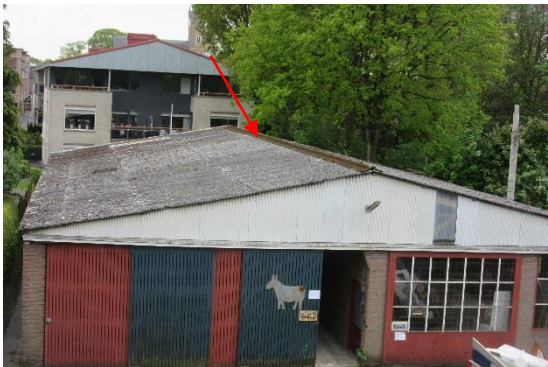
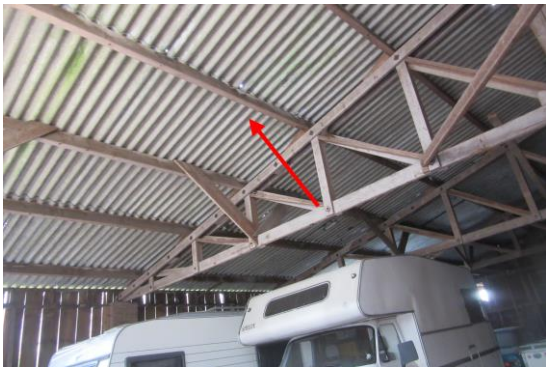
| Bron nr. | Ruimte | Bron | Risicoklasse |
|---|---|---|---|
| B.10 | Opslagloods /voormalige timmerwerkplaats | Dakbeplating | 2 |

| Foto 25 Foto voor bron Dakbeplating | Foto 26 Foto voor bron Dakbeplating |

| Urgentie: | Saneren op korte termijn niet noodzakelijk |

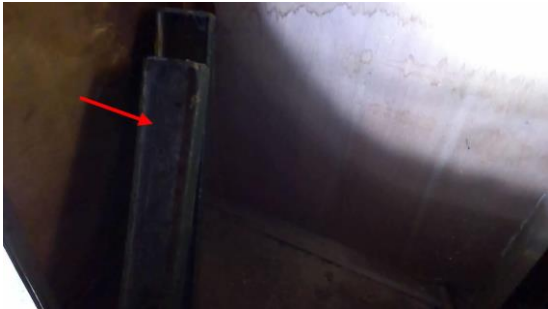
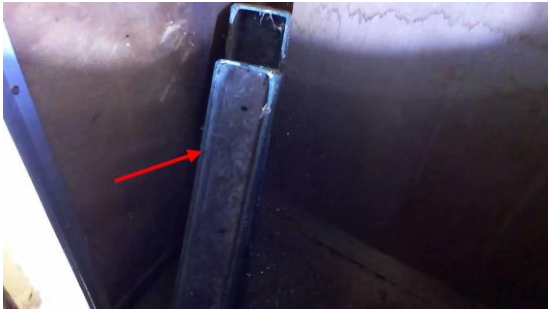
| Bron nr. | Ruimte | Bron | Risicoklasse |
|---|---|---|---|
| B.12 | Opslagloods /voormalige timmerwerkplaats | Bloembakken | 1 |

| <div style="display: flex; justify-content: space-around;"> <div style="text-align: center;"> <p>Foto 30 Foto voor bron Bloembakken</p> </div> <div style="text-align: center;"> <p>Foto 31 Foto voor bron Bloembakken</p> </div> </div> | |

| In het geheel inpakken en verwijderen | |

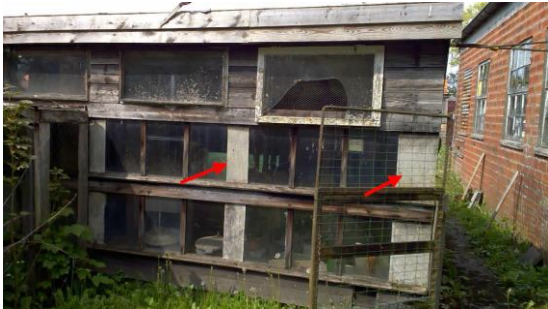
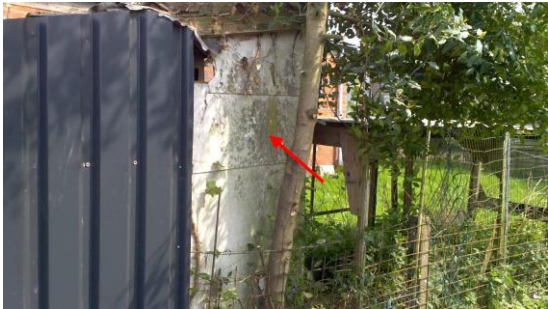
| Bron nr. | Ruimte | Bron | Risicoklasse |
|---|---|---|---|
| B.13 | Kippenhok | Wandbeplating en deurbeplating | 2 |

| Aan de rechterzijde van het kippenhok is de beplating aan weersijden van de wand aangebracht als een soort sandwichpaneel. | |
| <div style="display: flex; justify-content: space-around;"> <div style="width: 48%;"> <p>Foto 32 Foto voor bron Wandbeplating en deurbeplating</p> <p>Foto 34 Foto voor bron Wandbeplating en deurbeplating</p> </div> <div style="width: 48%;"></div> </div> | |
| <div style="display: flex; justify-content: space-around;"> <div style="width: 48%;"></div> <div style="width: 48%;"> <p>Foto 33 Foto voor bron Wandbeplating en deurbeplating</p> </div> </div> | |

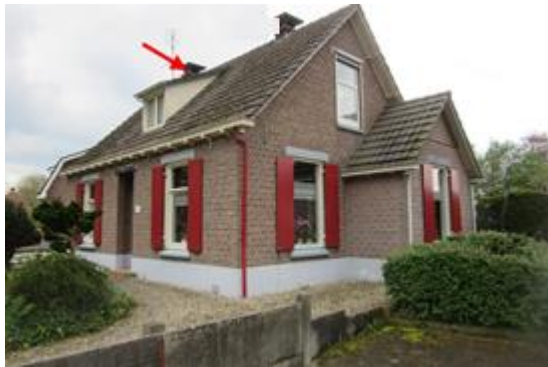
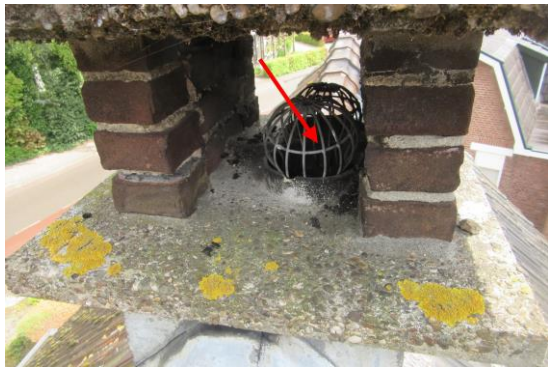
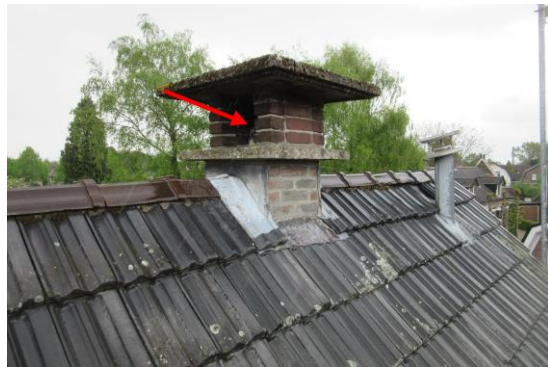
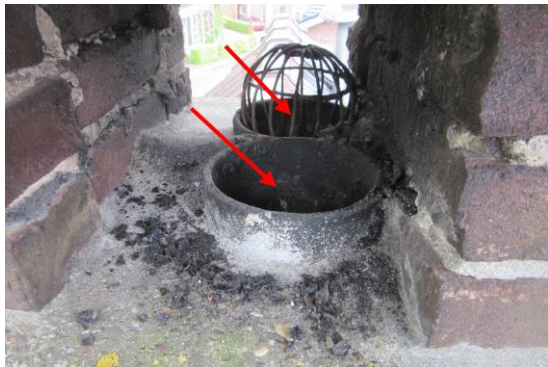
| Bron nr. | Ruimte | Bron | Risicoklasse |
|---|---|---|---|
| B.16 | Dak woning | Schoorsteenpijpen | 2 |

| Foto 39 Foto voor bron Schoorsteenpijpen | Foto 40 Foto voor bron Schoorsteenpijpen |
| Foto 41 Foto voor bron Schoorsteenpijpen | Foto 42 Foto voor bron Schoorsteenpijpen |

| Urgentie: | Saneren op korte termijn niet noodzakelijk |

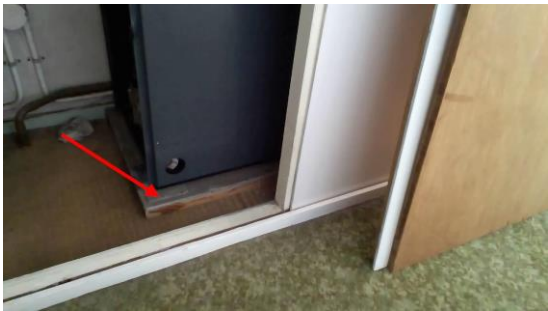
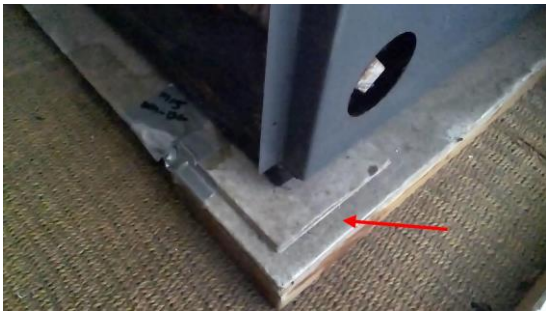
| Bron nr. | Ruimte | Bron | Risicoklasse |
|---|---|---|---|
| B.19 | Cv ruimte | Vlakke plaat onder cv ketel | 1 |

| Foto 50 Foto voor bron Vlakke plaat onder cv ketel | Foto 51 Foto voor bron Vlakke plaat onder cv ketel |

| In het geheel inpakken en verwijderen | |

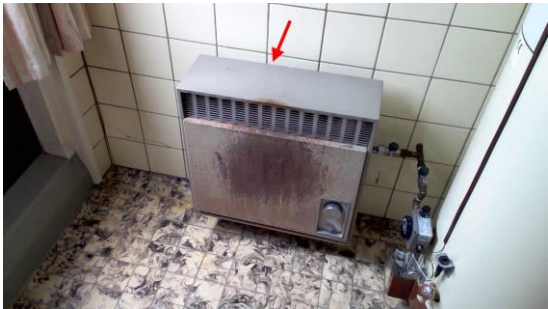
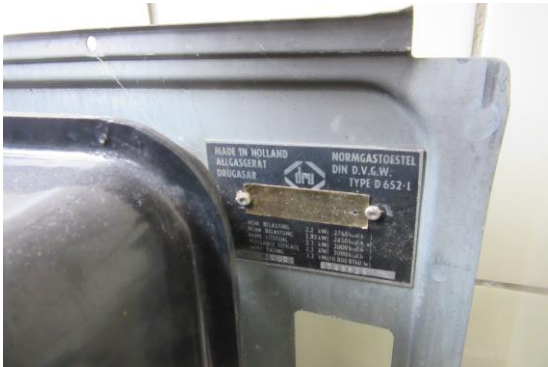
| Bron nr. | Ruimte | Bron | Risicoklasse |
|---|---|---|---|
| B.20 | Badkamer | Koord achter gevelkachel | 2A |

| <div> <div>Foto 52 Foto voor bron Koord achter gevelkachel</div> <div>Foto 53 Foto voor bron Koord achter gevelkachel</div> </div> | |
| Foto 54 Foto voor bron Koord achter gevelkachel | |

| De gevelkachel van het merk Dru als asbesthoudend afvoeren | |

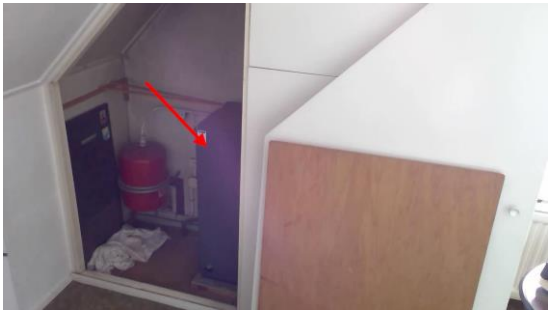
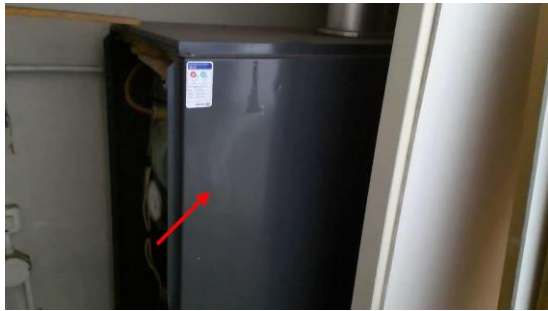
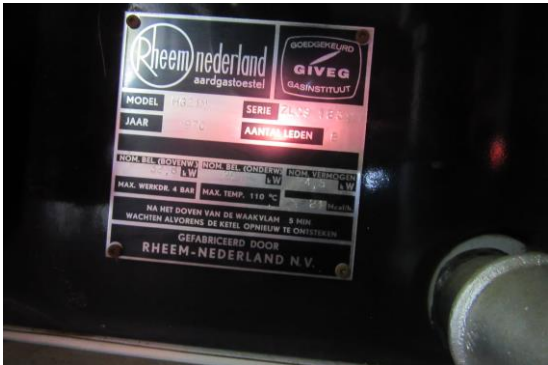
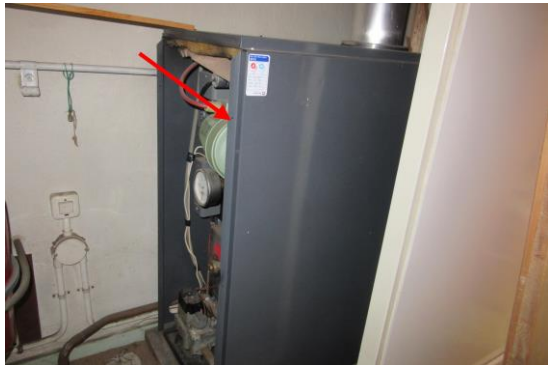
| Bron nr. | Ruimte | Bron | Asbest |
|---|---|---|---|
| B.18 | Cv ruimte | Cv ketel merk Rheem Nederland | Ja |

| Foto 46 Foto voor bron Cv ketel | Foto 47 Foto voor bron Cv ketel |
| Foto 48 Foto voor bron Cv ketel | Foto 49 Foto voor bron Cv ketel |

| <b>Verwijderingsmethode</b> | Constructief inpakken en tijdens sloop verwijderen |

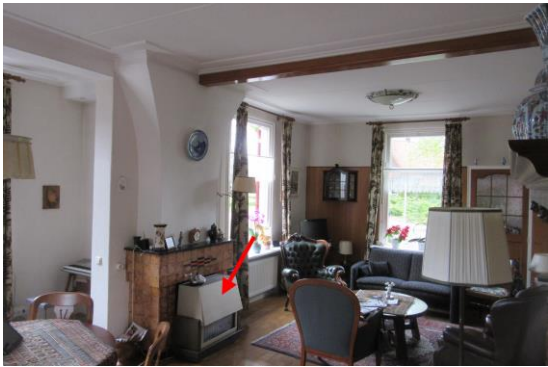
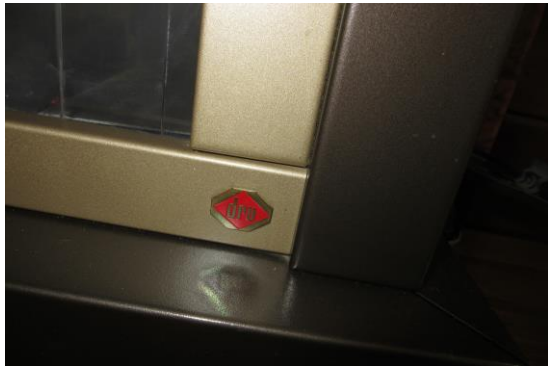
| Bron nr. | Ruimte | Bron | Asbest |
|---|---|---|---|
| B.22 | Woonkamer | Cv haard merk Dru | Ja |

| Foto 60 Foto voor bron Cv haard | Foto 61 Foto voor bron Cv haard |
