## BIJLAGE 1 BIJ DE TECHNISCHE OMSCHRIJVING 2.21.008 HERSTEL VAN EEN VIADUCT IN BEHEER BIJ DE GEMEENTE SIMPELVELD

### 1.1. Schade inventarisatie en foto's viaduct gelegen in de Bocholtzerweg

### 1.1.2. Schade inventarisatie

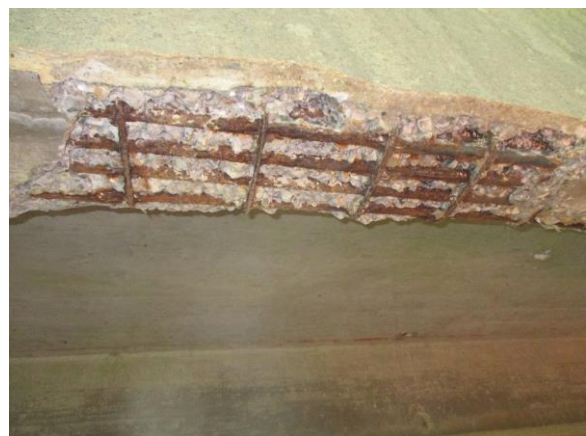
Foto 6 Roestende wapening onderzijde balk

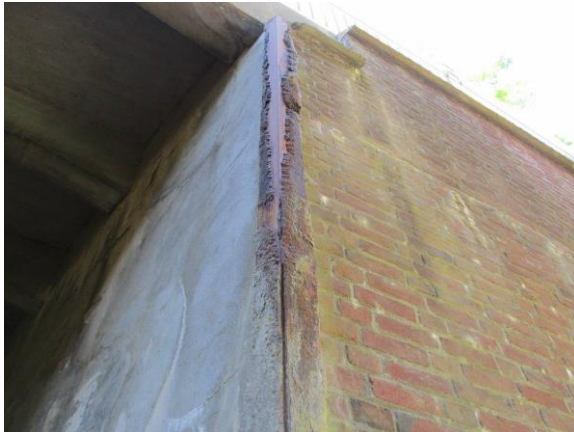
Foto 25 Roestende hoeklijn

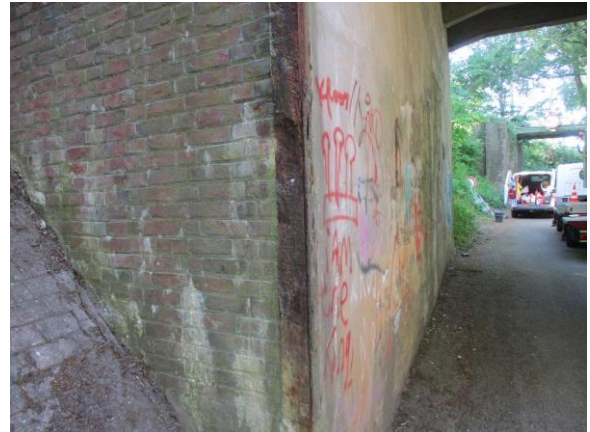
Foto 26 Roestende hoeklijn

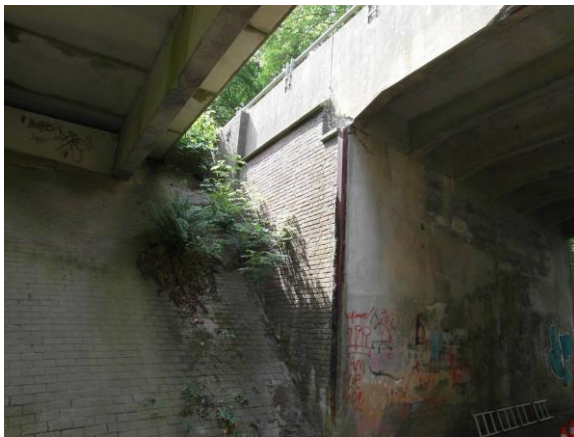
Foto 27 Betonschade frontwand oost

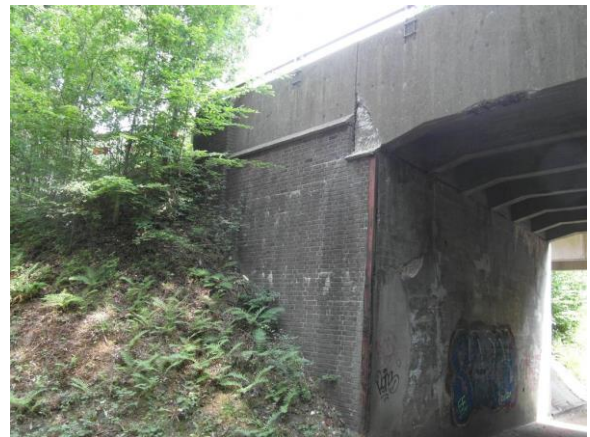
Foto 28 Betonschade frontwand west

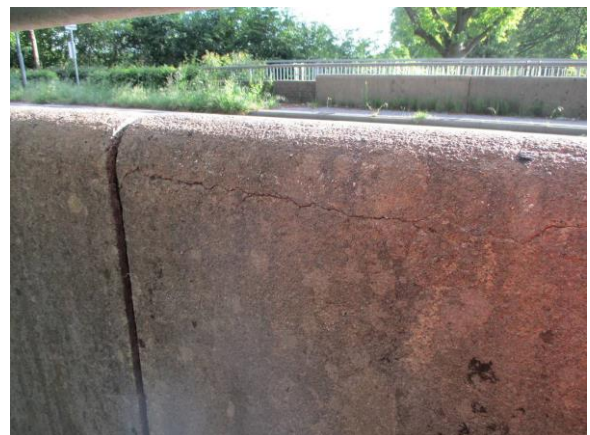
Foto 30 Scheur borstwering

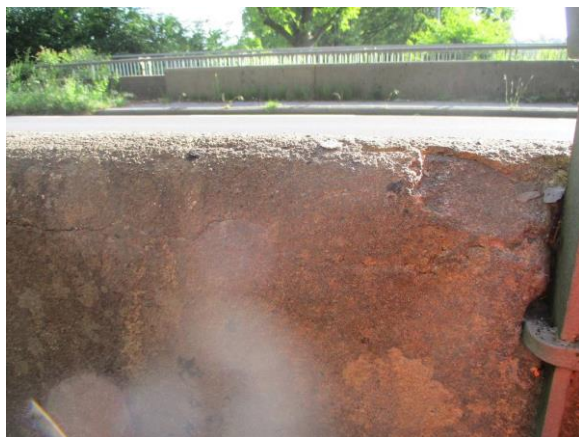
Foto 31 Betonschade borstwering

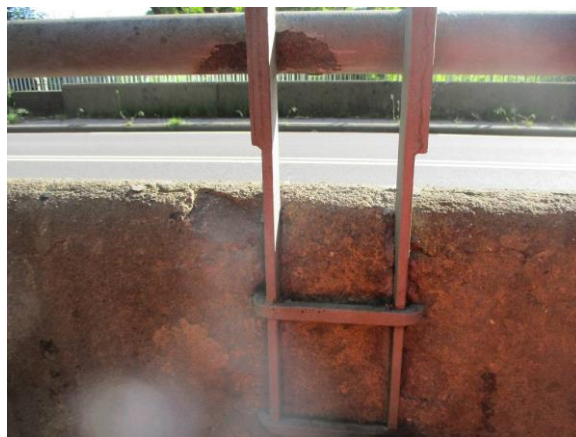
Foto 32 Betonschade borstwering

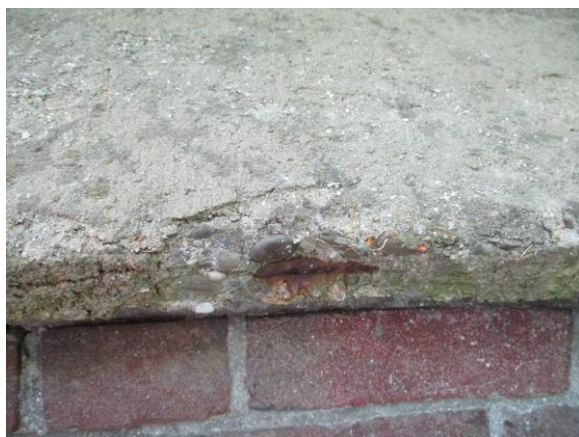
Foto 33 Betonschade borstwering / frontwand oost

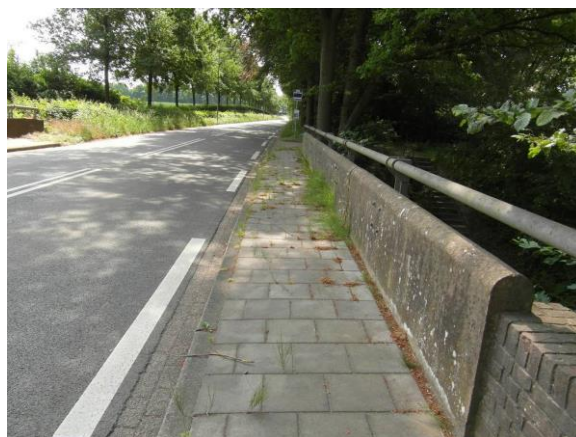
Foto 34 Begroeiing bestrating

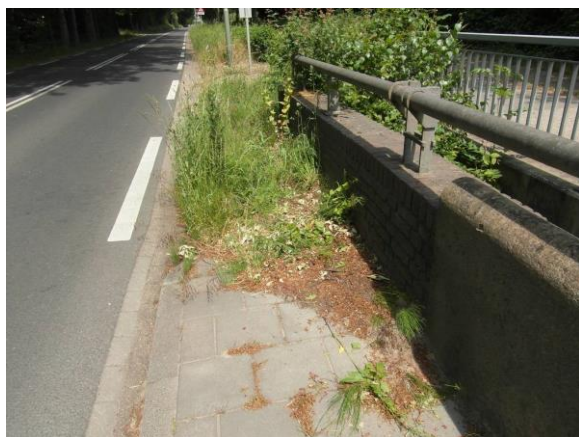
Foto 35 Begroeiing bestrating

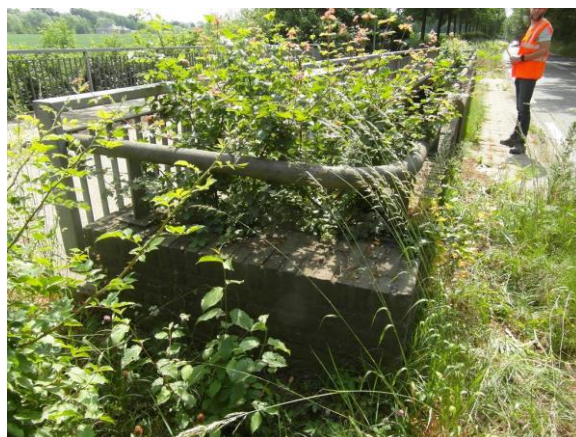
Foto 36 Begroeiing borstwering noord oost

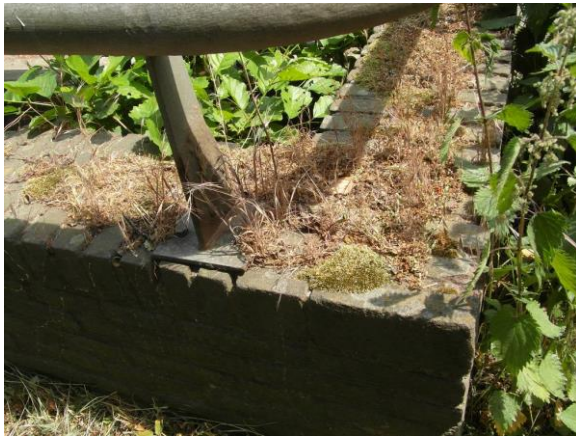
Foto 37 Mosvorming borstwering zuid oost

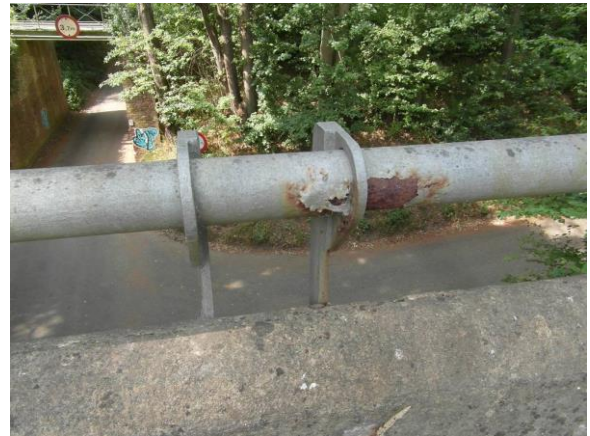
Foto 38 Corrosie leuning

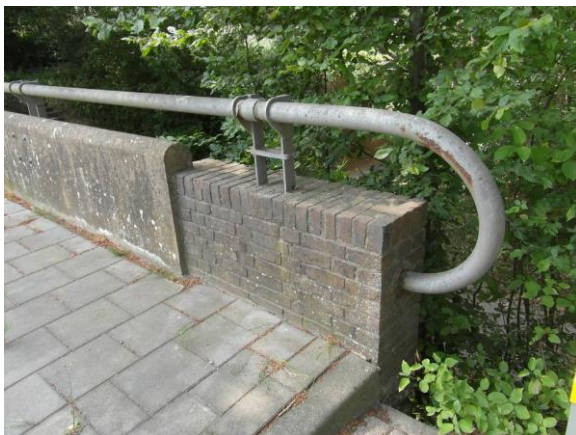
Foto 39 Corrosie leuning

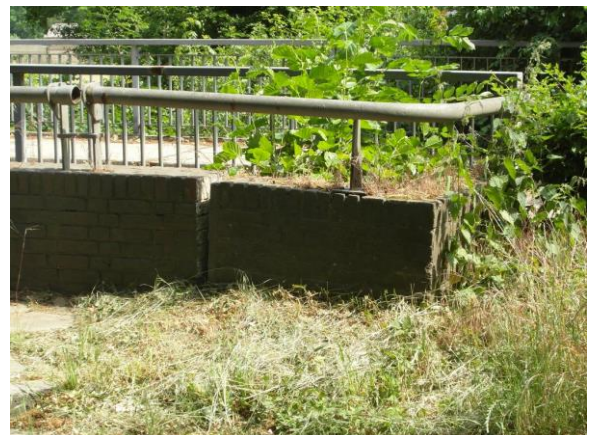
| Element | Bouwdeel | Aard van de schade | Schade-omvang |
|---|---|---|---|
| | | Verzakking uiteinde borstwering zijde zuidoost – en begroeiing | Ca 2 m <sup>1</sup> |

Foto 40 Zetting borstwering

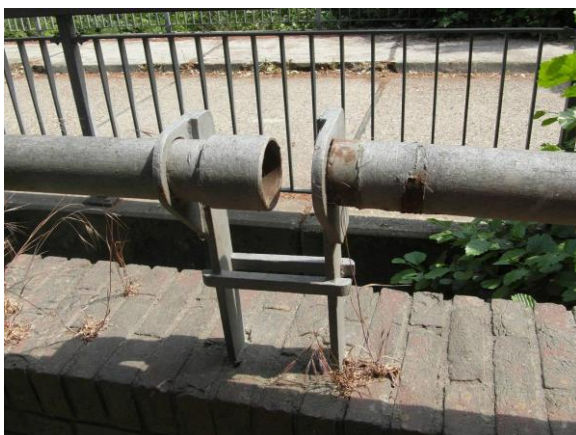
| Element | Bouwdeel | Aard van de schade | Schade-omvang (cm) |
|---|---|---|---|
| | | Leuning defect vanwege zetting borstwering zuidwest | 1 locatie |

Foto 41 Schade aan leuning

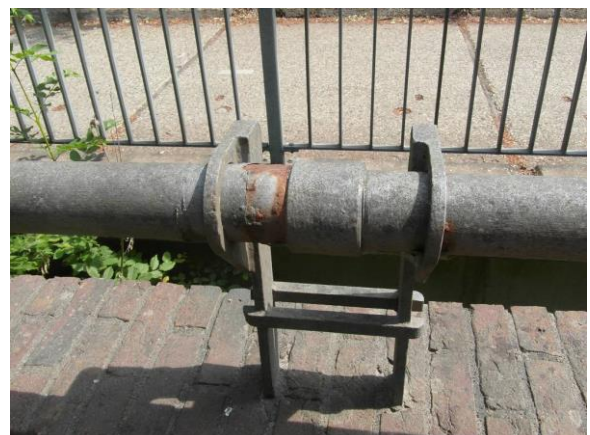
Foto 42 Corrosie leuning
