Voor de locatie Hertogenlaan 103 (achterkant flat Zonstraat) staan hieronder per toestel de bevindingen aangegeven vanuit Repcon in Playmapping. De namen van de medewerkers zijn afgeschermd wegens privacy-redenen.

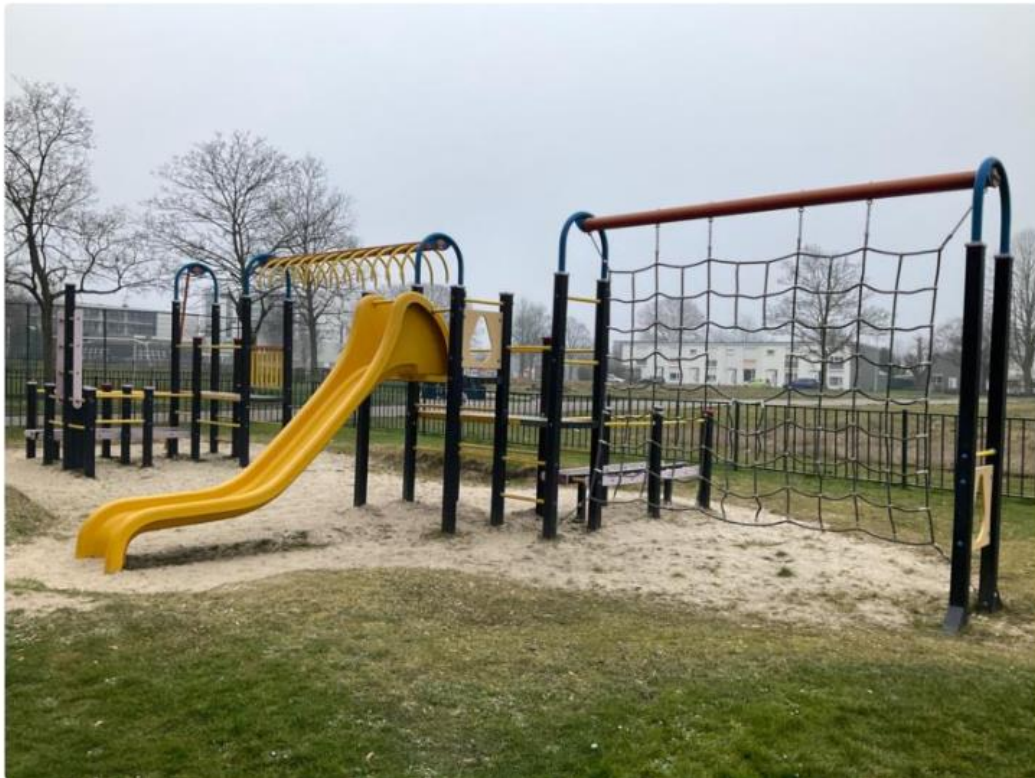
### **1. De Klim/Klautercombi:**

Aantekeningen: Touwbrug (?) ontbreekt

Aantekeningen: Veel zand is weggespeeld

Dit actiepunt dat onacceptabel was betrof het zogenaamde valzand. Dit hebben onze medewerkers meermaals aangevuld echter verdwijnt dit zand vaker door omwonenden die het zand blijkbaar ook goed kunnen gebruiken.

Aantekeningen: Glijbaan vertoont slijtage onderliggende glasvezel laag zichtbaar

Aangemaakt door: [REDACTED] (11/03/2025 09:30)  
Prioriteit: 5 - Acceptabel  
Omschrijving: Onderdeel beschadigd  
Aantekeningen: 1 staander is beschadigd

Destijds hebben we gezamenlijk besloten om de touwbrug ter waarde van €5.961,50 niet te vervangen. Dit besluit heeft mede plaatsgevonden op basis van de mail van 11-07-2025 van de firma Repcon, zie bijlage 3.

**ACTIE: ZAND AANVULLEN**

Dit actiepunt staat op de werklijst.

Ook dit actiepunt staat op de werklijst.

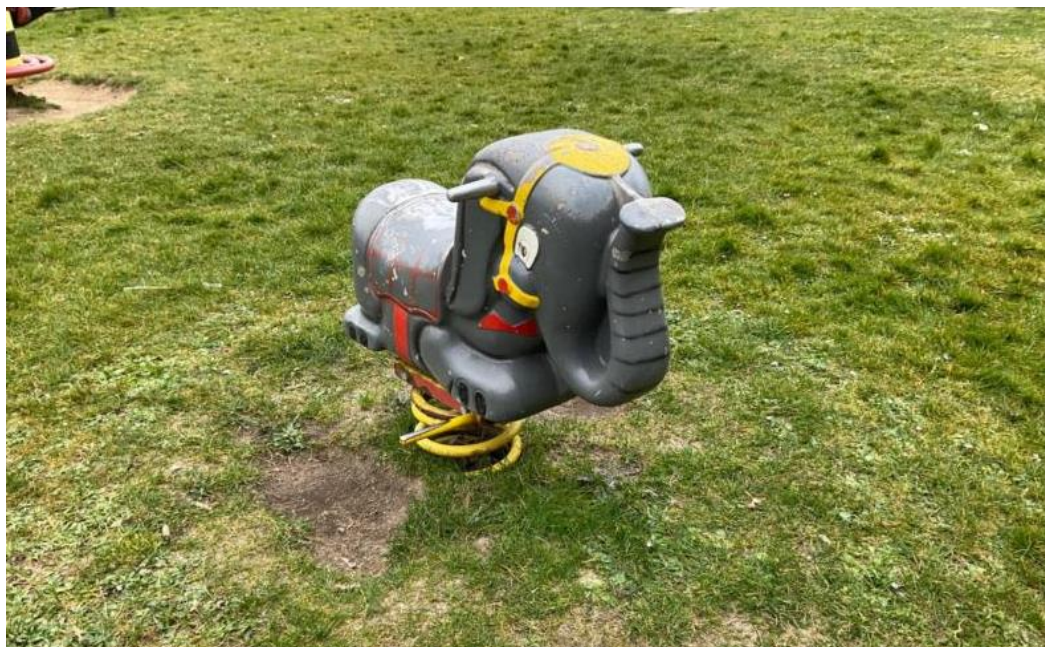
## 2. De olifant

Hier moet alleen een nieuw typeplaatje worden aangebracht, voor de rest geen actiepunten.

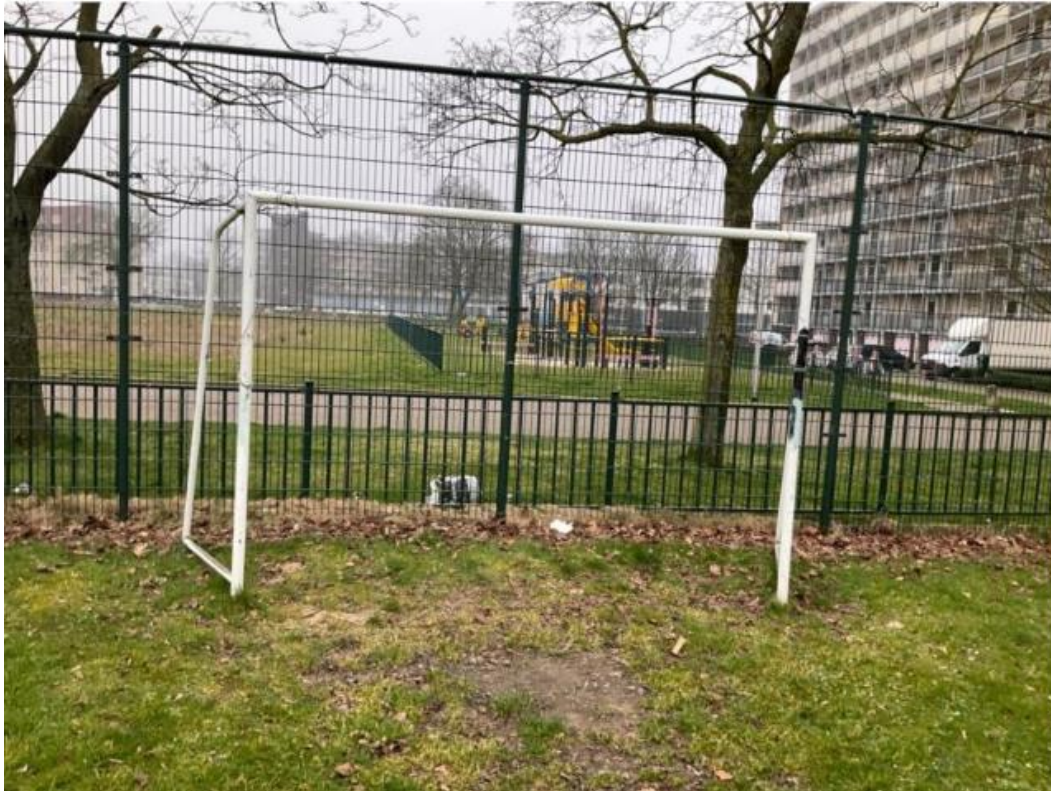
### 3. Het jeugddoel

Geen actiepunten verder.

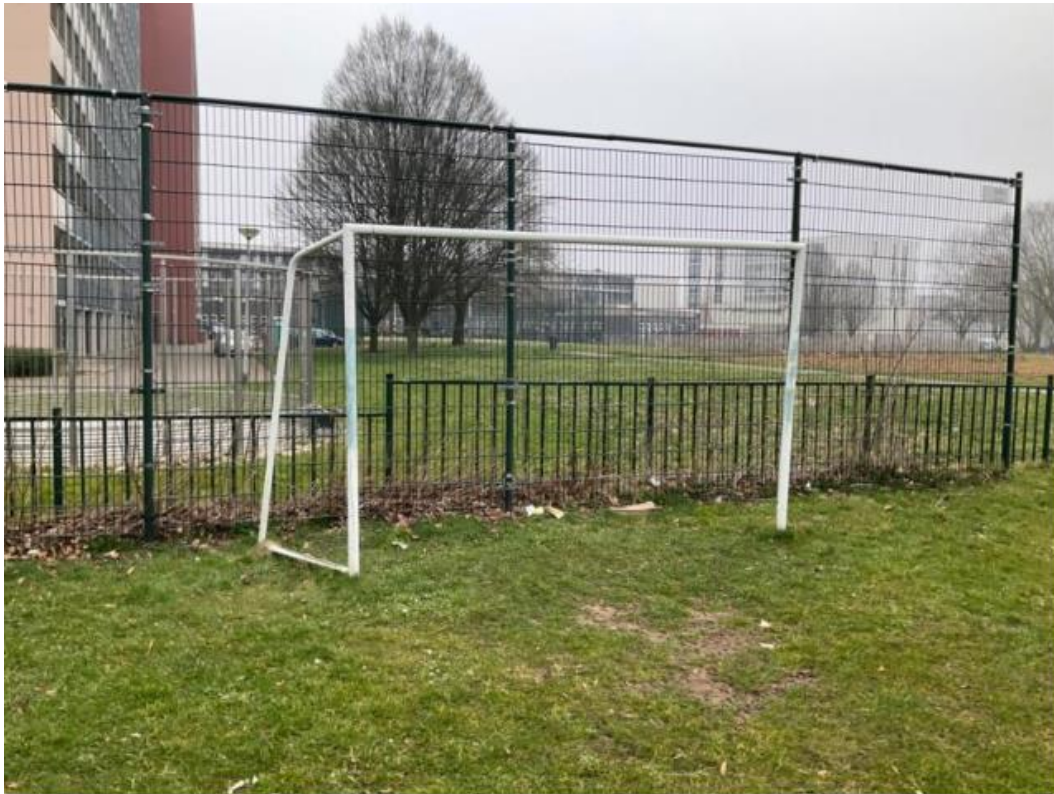
#### 4. Het andere jeugddoel

Ook geen actiepunten.

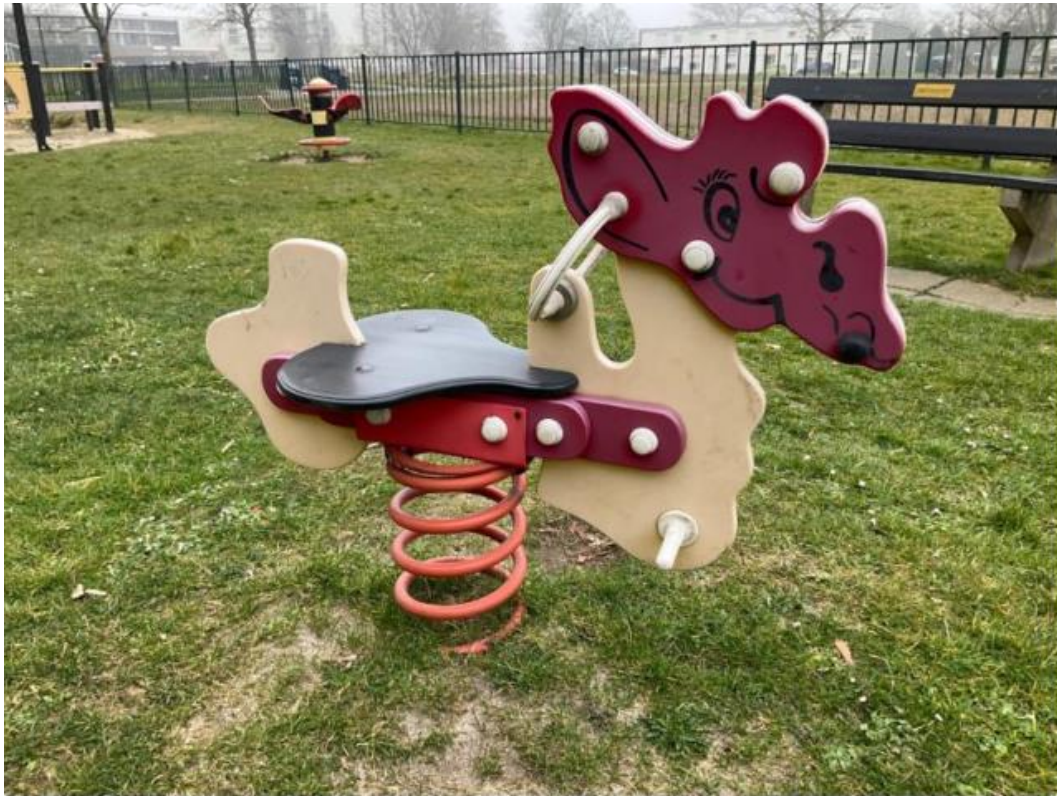
## 5. De kameel

Ook geen actiepunten.

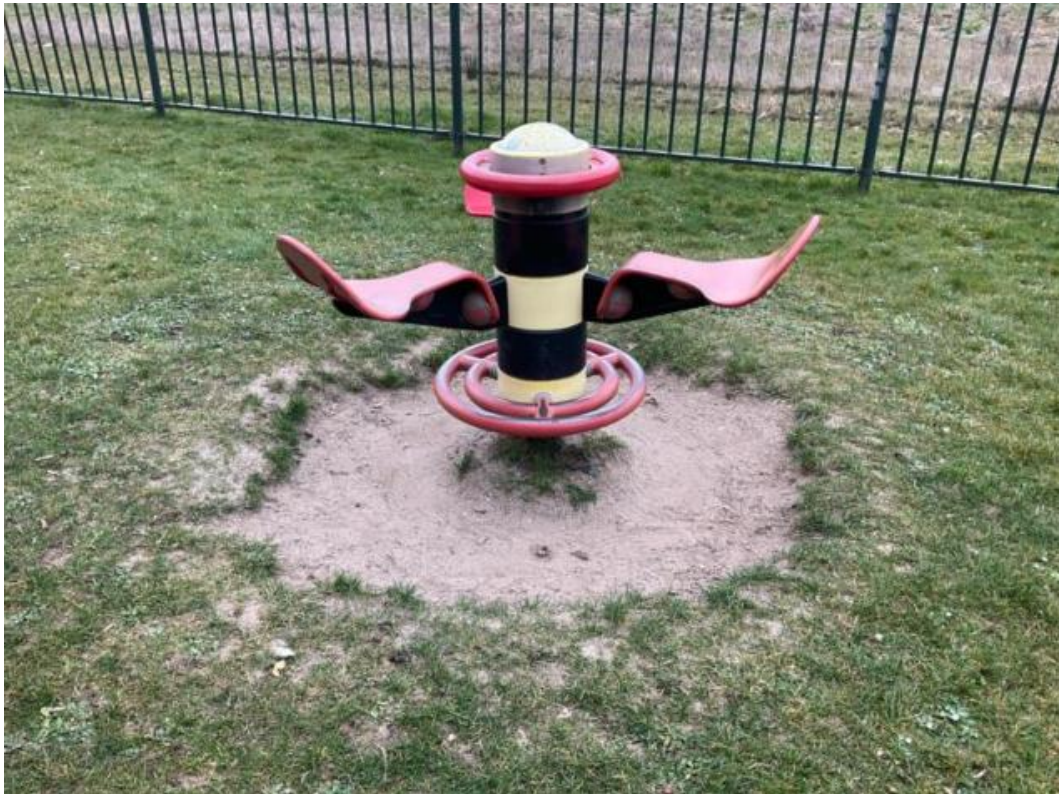
## 6. De triodraai

En ook bij dit laatste toestel geen actiepunten verder.
