Vragen inzake noodverordening

#### Onderstaand een actualisatie van de stand van zaken:

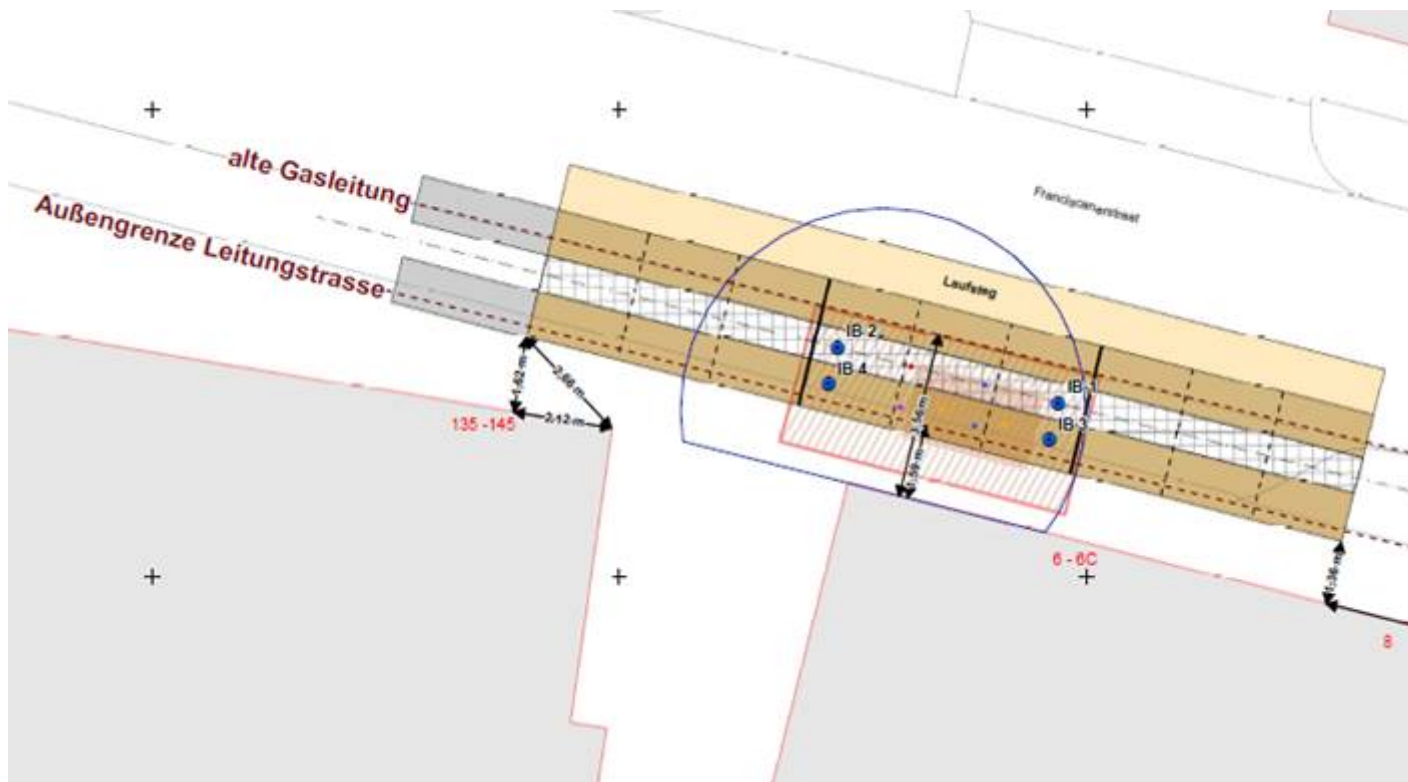
In december 2020 zijn de saneringen van DOM33 en 34 geheel afgerond en is de Ursulastraat voor de kerstdagen weer opengesteld. De bouwplaats in de Ursulastraat is opgeruimd en naast de kerk is de bouwplaats opnieuw ingericht voor de verdere sanering van DOM37. Er staan twee silo's op locatie omdat deze silo's een ander vulmateriaal bevatten (dämmer en cement).

Afbeelding: Bouwplaats in de Franciscanerstraat
