## Meerjarenonderhoudsplan

SCH76 • Ontdekhoek

Schuttersweg 76

## Bevindingen NEN 2767

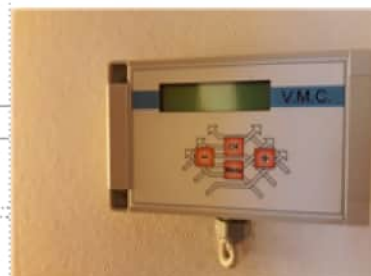
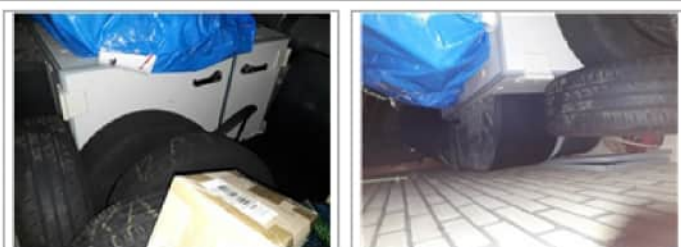
**5771.512. WTW installatie balansventilator 0,6-1,4 m³/s**  
**00**

Het gebouw is voorzien van meerdere afzuigventilatoren voor de sanitaire ruimten. Verder is voor het gebouw een mechanische ventilatie-unit met warmteterugwinning. Deze is met onduidelijke reden uitgeschakeld.

K14EW01 Niet functionerende ventilator

| Ernstig | 3 | 4 | 5 | |

| Activiteit: | 2020 | Hvh | Totaal |
|---|---|---|---|
| Ventilatie staat uitgeschakeld/defect | | 1,00 STK | € 1.000 |

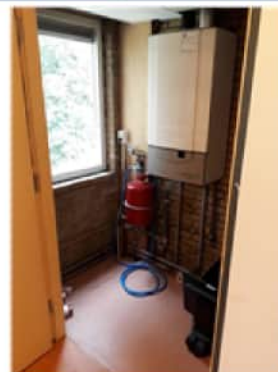
**5121.143. Gasketel wand HR 50-80kW**  
**00**

1e verdieping TR

K2GV03 Verval meer dan 87,5% van de levensduur

| Gering | 3 | 5 | 4 | |

| Activiteit: | 2022 | Hvh | Totaal |
|---|---|---|---|
| Gasketel wand HR 50-80kW vervangen | | 1,00 STK | € 6.500 |

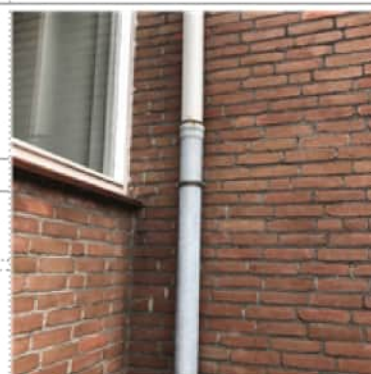
**5212.000. HWA buiten gebouw**  
**00**

De riolering is uitgevoerd in PVC en is voornamelijk gelegen in de kruipruimte. De hemelwaterafvoer is aan de buitenzijde van het gebouw geplaatst. Grote delen van de PVC buisleidingen is aan vervanging toe doordat zij verweerd zijn door blootstelling aan direct zonlicht.

Gevel

| Activiteit: | 2022 | Hvh | Totaal |
|---|---|---|---|
| HWA herstellen/vervangen - Gegalvaniseerd | | 81,50 M1 | € 16.300 |

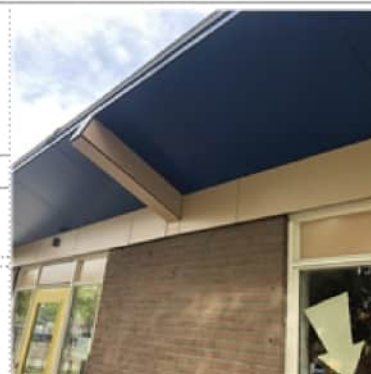
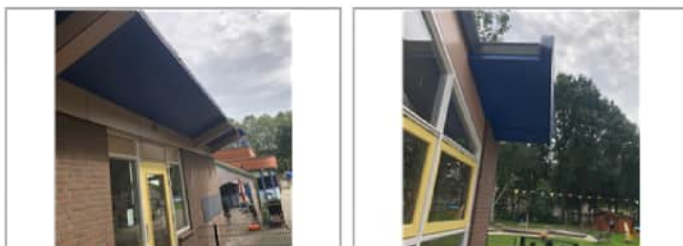
**2704.100. Dakoverstek >300mm schilderwerk dekkend**  
**61**

B11SB07 Glansverlies

| Herstellen | 13,00 M2 |

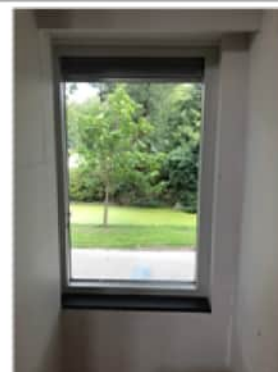
**3120.310. Ventilatie-rooster kozijn  
00**

K14GV02 Verval tussen 75%-87,5% van de levensduur

1,00 STK

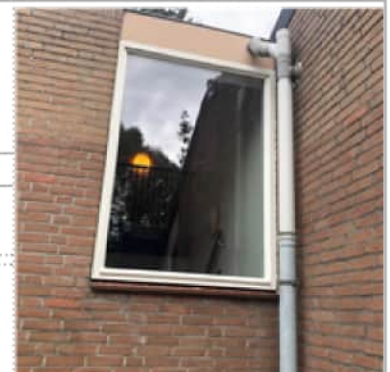
3141.100. Kozijnwerk <300mm schilderwerk BiBu  
20

B11SB07 Glansverlies

279,00 M1

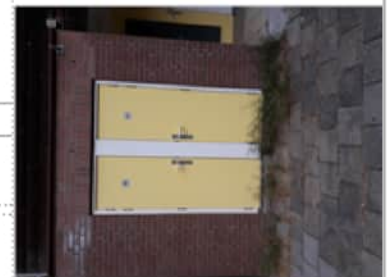
**3141.100. Kozijnwerk afdichting kitvoegen  
71**

B7EW01 Afdichting manco

Herstellen

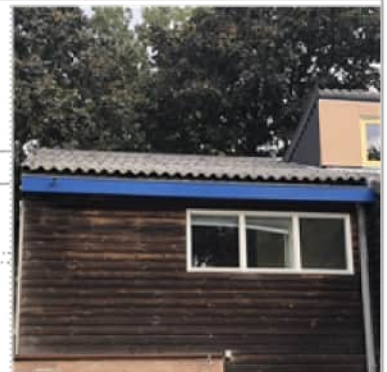
**4712.184. Hellende dakafwerking profielplaat vezelcement  
00**

B6GA02 Vuil, aanslag, verkleuring

455,00 M2

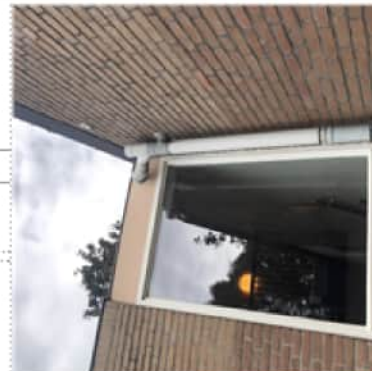
**SCH76 • Ontdekhoeck**  
**Schuttersweg 76 • Rotterdam**
**Conditie 3**
**5212.620. HWA staal**  
**00**

K5GV01 Verval tussen 50%-75% van de levensduur

6,00 M1

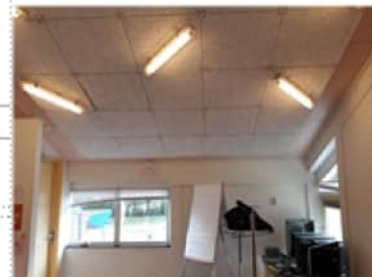
**6311.310. Armatuur TL algemeen**  
**00**

Algemeen

| Activiteit: | 2023 | Hvh | Totaal |
|---|---|---|---|
| Armatuur TL algemeen vervangen | | 600,00 BVO | € 24.000 |

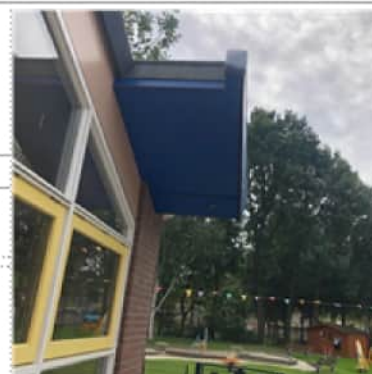
**2704.110. Dakoverstek hout**  
**00**

B4SM03 Erosie, verwerking, verzanding

Herstellen

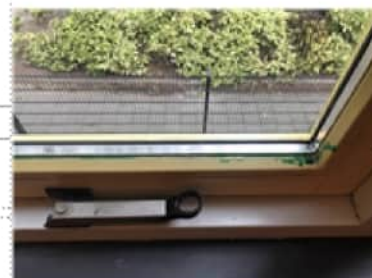
**3120.100. Raam hang-/sluitwerk algemeen**  
**70**

B7SB03 Omtrekspeeling onvoldoende

Herstellen

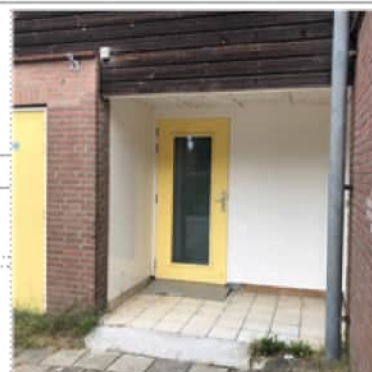
### 3131.100. Buitendraaideur (loopdeur) algemeen 00

B7SM02 Beschadiging deur

Herstellen

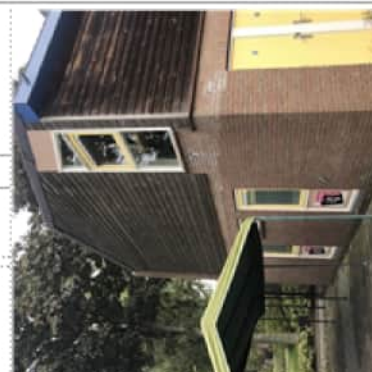
**3141.110. Kozijnwerk hout**  
**00**

B7SM02 Beschadiging kozijn

Herstellen

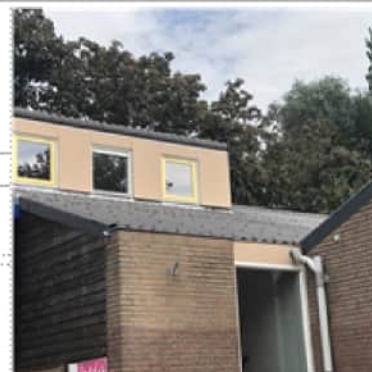
3725.110. Prefab dakkapel hout  
00

B5GB01 Bevestiging secundair, manco

Herstellen

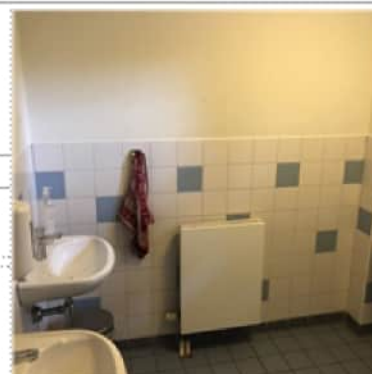
**4211.111. Wandafwerklaag tegelwerk sanitair  
00**

B8SM03 Beschadiging

Herstellen

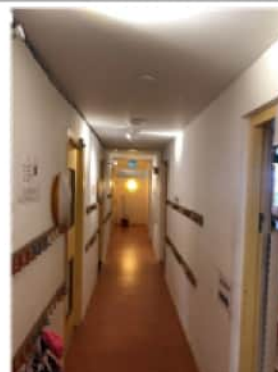
**4211.120. Wandafwerklaag (sier) pleisterwerk**  
**00**

B8SM03 Beschadiging

Herstellen

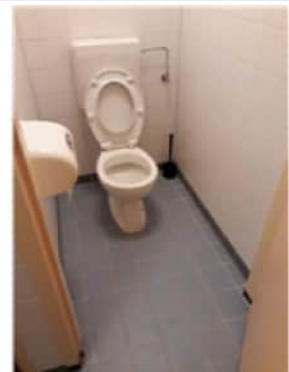
**4321.241. Vloerafwerklaag tegelwerk sanitair kitvoegen  
00**

B9EB01 Losse naden

Herstellen

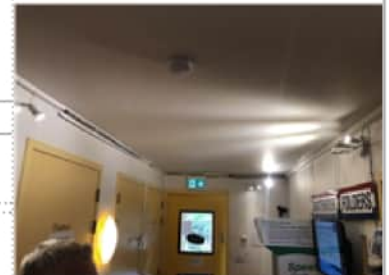
**4521.110. Plafondafwerking pleisterwerk**  
**00**

B10SM02 Beschadiging

Herstellen

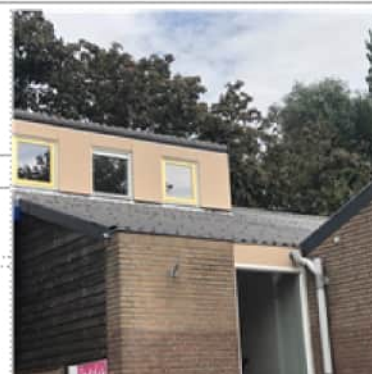
**5212.410. Gootbekleding zink  
00**

B6SM05 Erosie, verwerking, verzanding

Herstellen

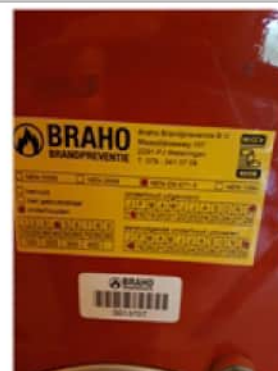
**6513.220. Brandslanghaspel**  
**00**

E15GO02 Ontbreken tijdige keuring

Keuring uit laten voeren 2,00 STK

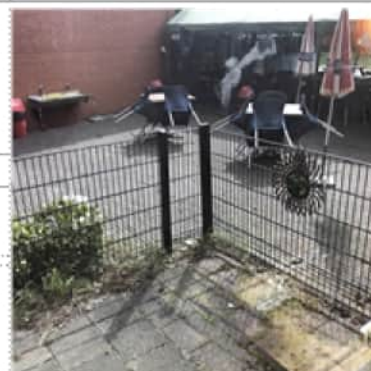
**9032.112. Hekwerk spijlhek 1-2m hoogte**  
**00**

B4SC01 Deformatie, scheefstand

Herstellen

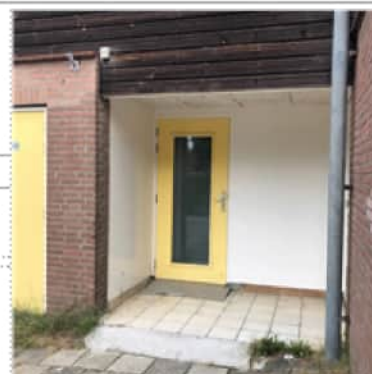
**4522.140. Plafondbekleding houtwolcementplaat**  
**00**

B10SM02 Beschadiging

Herstellen
