Datum: 24-12-2021; versie 1 (definitief)

Opdrachtnummer: 153361

### ASBESTINVENTARISATIE

Project: renovatie woningen en totaalsloop achtergelegen opstallen, Plein 10-10a te Houten

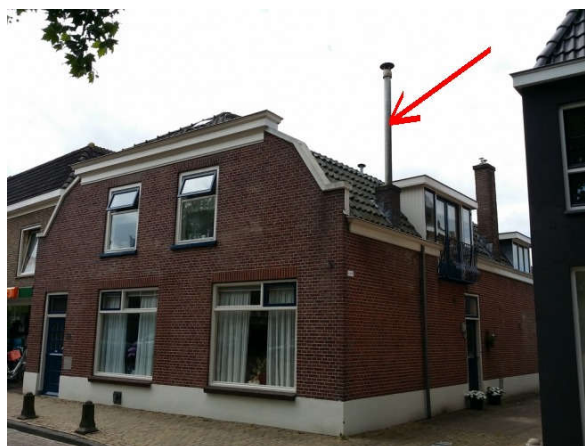
overzicht

| Toepassing 1: pijp | | | |
| Locatie | oostelijke schoorsteen | Verdieping | dak |
| Asbesthoudend | ja | Asbestsoort | |
| Hechtgebondenheid | hechtgebonden | Beschadiging | niet |
| Inspectbaarheid | deels | Risicoklasse | * materiaal dient nog bemonsterd te worden alvorens een SMART kan worden opgesteld |

| Opmerkingen | Pijp onbereikbaar gezien de hoogte van de schoorsteen. |

| Aanbevelingen | Inzet hoogwerker is noodzakelijk teneinde een materiaalmonster te kunnen nemen. Aanbevolen wordt om dit uit te voeren bij de aanvullende inspectie van woning nr. 10a. |

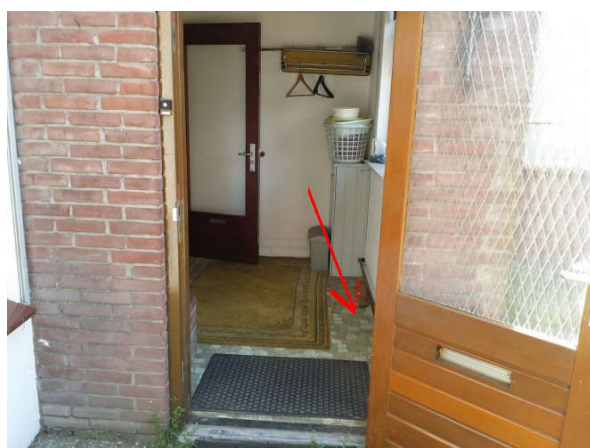
| Toepassing 2: zeil | | | |
| Locatie | bijkeuken woning Plein 10 | Verdieping | begane grond |
| Asbesthoudend | ja | Asbestsoort | chrysotiel |
| Analysecertificaat | STL.37864 | Percentage | 30-60% |
| Hechtgebondenheid | niet-hechtgebonden | Beschadiging | licht |
| Inspectbaarheid | ja | Risicoklasse | 2 binnensanering |

| Aanbevelingen | Geen direct risico, bron verwijderen voorafgaand aan renovatie en/of sloop. |

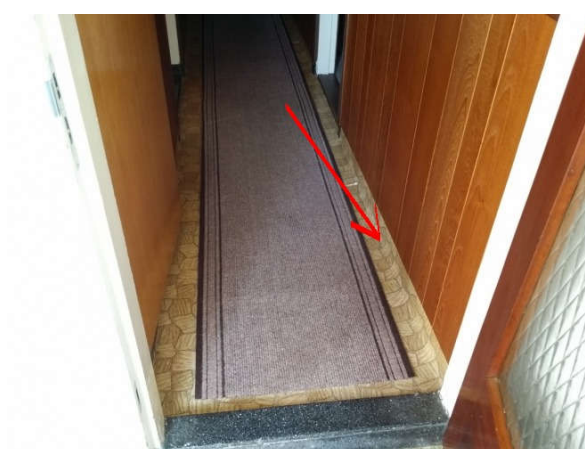
| Toepassing 3: zeil | | | |
| Locatie | gang woning Plein 10 | Verdieping | begane grond |
| Asbesthoudend | ja | Asbestsoort | crocidoliet |
| Analysecertificaat | STL37864 | Percentage | 30-60% |
| Hechtgebondenheid | niet-hechtgebonden | Beschadiging | niet |
| Inspectbaarheid | ja | Risicoklasse | 2A binnensanering |

| Aanbevelingen | Geen direct risico, bron verwijderen voorafgaand aan renovatie en/of sloop. |

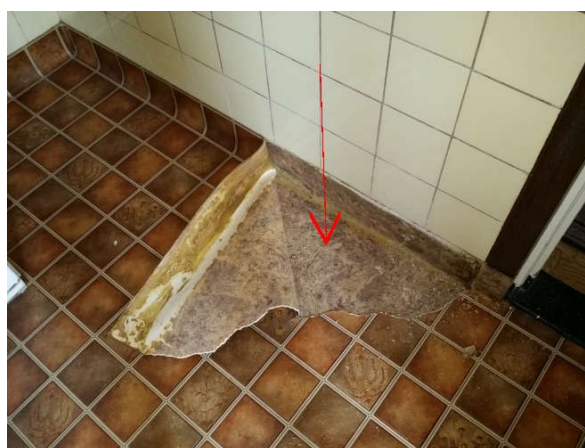
| Toepassing 4: dekvloer | | | |
| Locatie | keuken en toilet Plein 10 | Verdieping | begane grond |
| Asbesthoudend | ja | Asbestsoort | chrysotiel |
| Analysecertificaat | STL37864 | Percentage | 2-5% |
| Hechtgebondenheid | hechtgebonden | Beschadiging | licht |
| Inspectbaarheid | ja | Risicoklasse | 2 binnensanering |

| Aanbevelingen | Geen direct risico, bron verwijderen voorafgaand aan renovatie en/of sloop. |

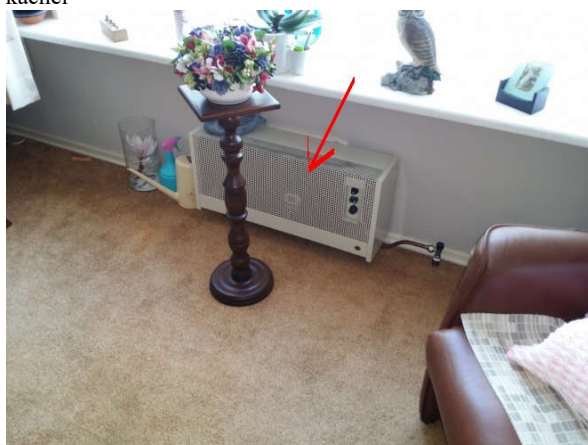
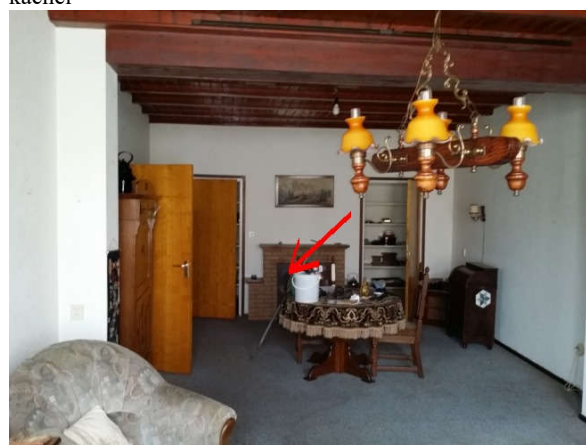
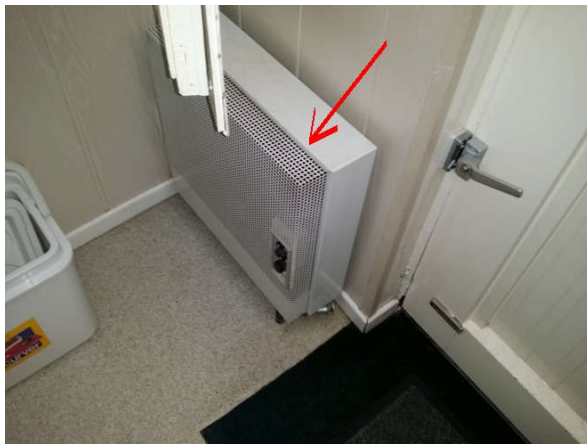
kachel

| Toepassing 6: kachels | | | |
| Locatie | woonkamer Plein 10 en plein 10a | Verdieping | begane grond |
| Asbesthoudend | ja | Asbestsoort | n.v.t. |
| Hoeveelheid | 5 stuks | Bevestiging | los |
| Inspectbaarheid | ja | Risicoklasse | 1 binnensanering |

| <b>Aanbevelingen</b> | Geen direct risico, bron verwijderen voorafgaand aan renovatie en/of sloop. |

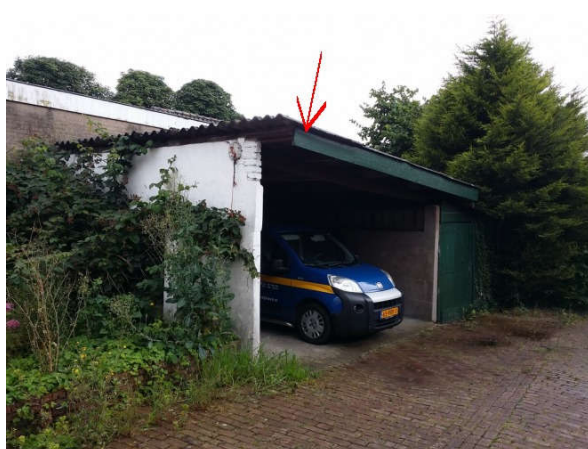
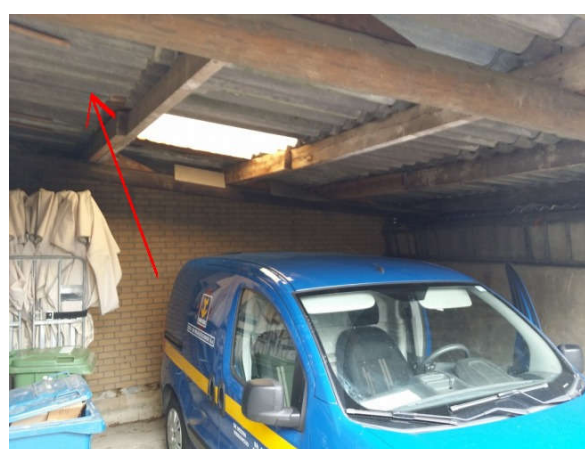
golfplaten dak schuur

| Naam ruimte | Bron | Type materiaal | Insp. | Verweerd | Hoeveelheid | Monster |
|---|---|---|---|---|---|---|
| dak schuur | 8. golfplaten | cement | ja | ernstig | 30 m <sup>2</sup> | M6 |

| Materiaalmonsters (2016) | | |
|---|---|---|
| M6 (golfplaten) | chrysotiel | 10-15% |

| Toepassing 8: golfplaten | | | |
|---|---|---|---|
| Hoeveelheid | 30 m <sup>2</sup> | Bevestiging | geschroefd |
| Inspectbaarheid | ja | Risicoklasse | 2 buitensanering |

| Aanbevelingen | Geen direct risico, bron verwijderen voorafgaand aan renovatie en/of sloop. |
