## **Verkennend bodemonderzoek**

Dorshout 5-5a te Uden

Projectnummer: 20212513  
Datum: 15 december 2021

# ASBESTINVENTARISATIERAPPORT

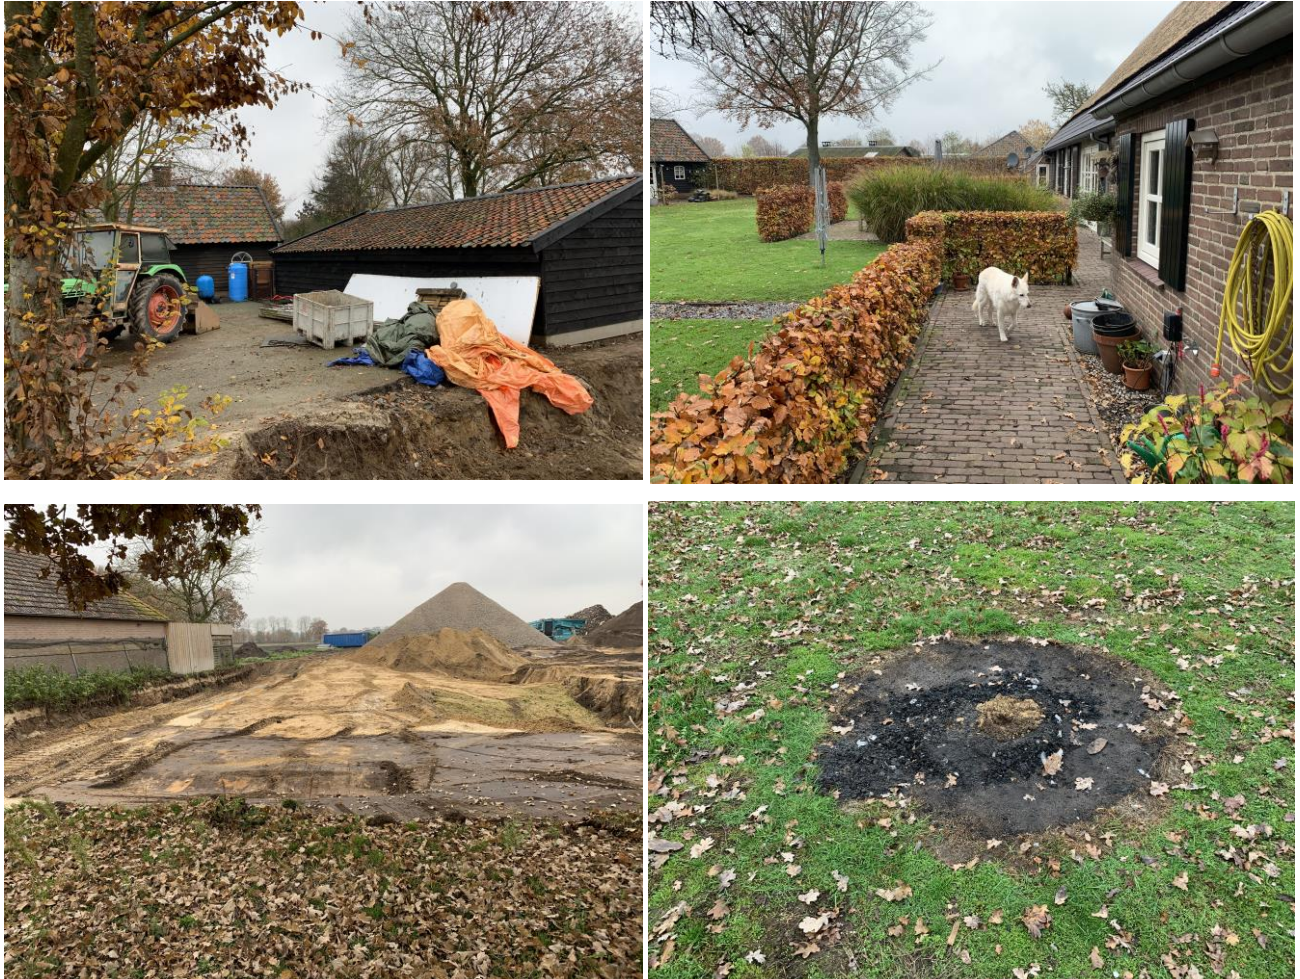
Figuur 2: huidige situatie (6 foto's)

Tijdens de terreininspectie is een brandplek op het gras aangetroffen. Naar opgave is uitsluitend (schoon) hout verbrand. Voor zover bekend hebben er op de onderzoekslocatie geen calamiteiten plaatsgevonden, waarbij de bodem verontreinigd kan zijn geraakt.

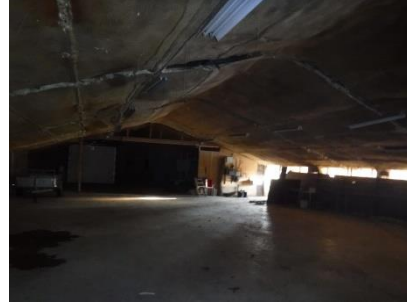
- Opstal 1 is in 2020 al deels onderzocht i.v.m. schade en instortgevaar van het dak. Opstal 1 is in de rapportage uit 2020 varkensstal genoemd. Van de asbesthoudende bronnen uit de rapportage van 2020 zijn bron 2, 3 en 4(restanten op en in de stal) volledig gesaneerd en van bron 1(dak stal) zijn 300 m<sup>2</sup> gesaneerd.

**Foto 1 M01 dak opstal 1**

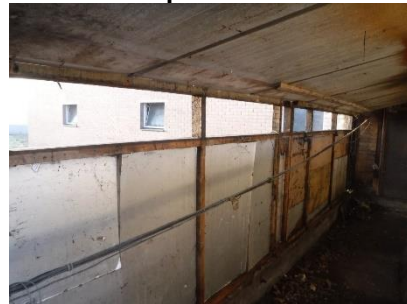
- De gevels van opstal 1 bevatten asbesthoudende vlakke plaat, deze vlakke plaat zit op houten systeemwanden. Op diverse plekken is er aan de binnenkant een muur gemetseld voor de systeemwanden.

- De vlakke plaat op de systeemwanden is op diverse plekken beschadigd en op diverse plekken nog maar deels aanwezig. Bij sommige gedeelte zitten alleen nog maar wat restanten op de houten systeemwanden. Er zijn geen restanten op de grond waargenomen bij de beschadigingen.

**Foto 5 M02 gevel opstal 1**

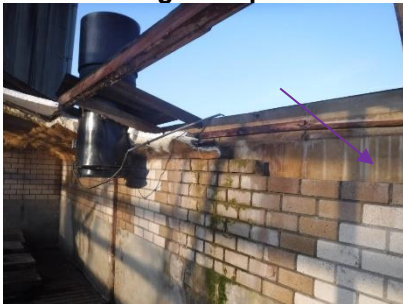
**Foto 6 gevel opstal 1**

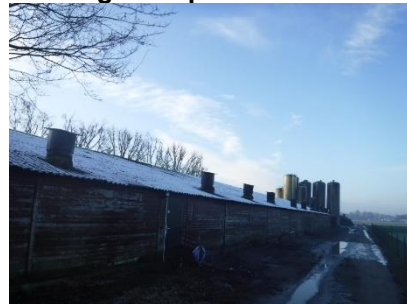
**Foto 7 gevel opstal 1**

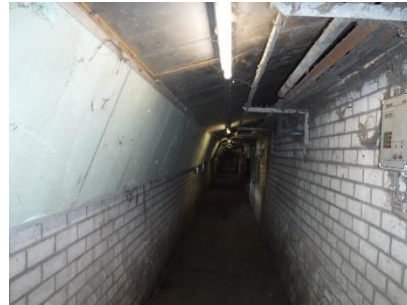
Foto 9 M03 dak opstal 2

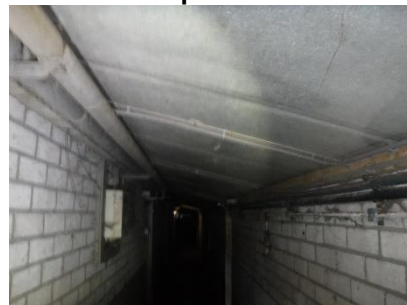
Foto 13 M04 dak opstal 4

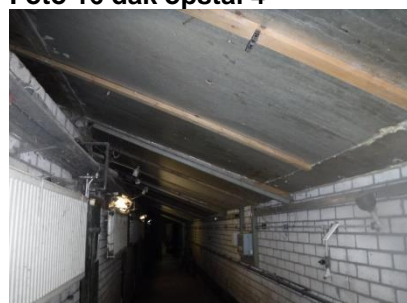
Foto 17 M05 dak opstal 6

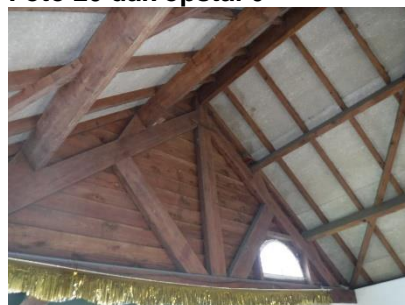
Foto 21 M06 dak opstal 7

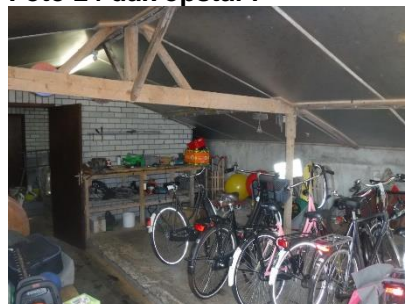
Foto 25 M07 dak opstal 8

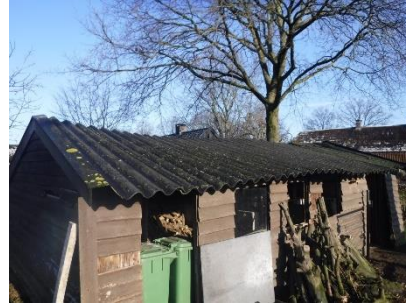
Foto 29 M08 asbestvrij dak opstal 9

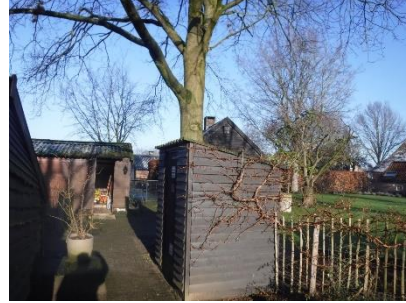
Foto 31 dakkokers opstal 4

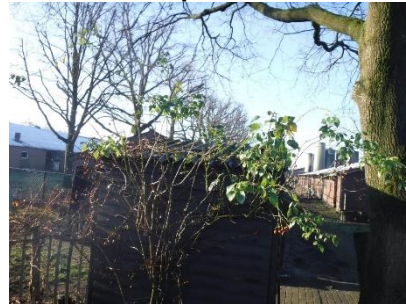
Foto 33 M09 dak opstal 10
