# Rapport TC24-150

## Onderzoek lekkage Petrus Dathenusschool Vlechttuinen 3 Urk

7 oktober 2024

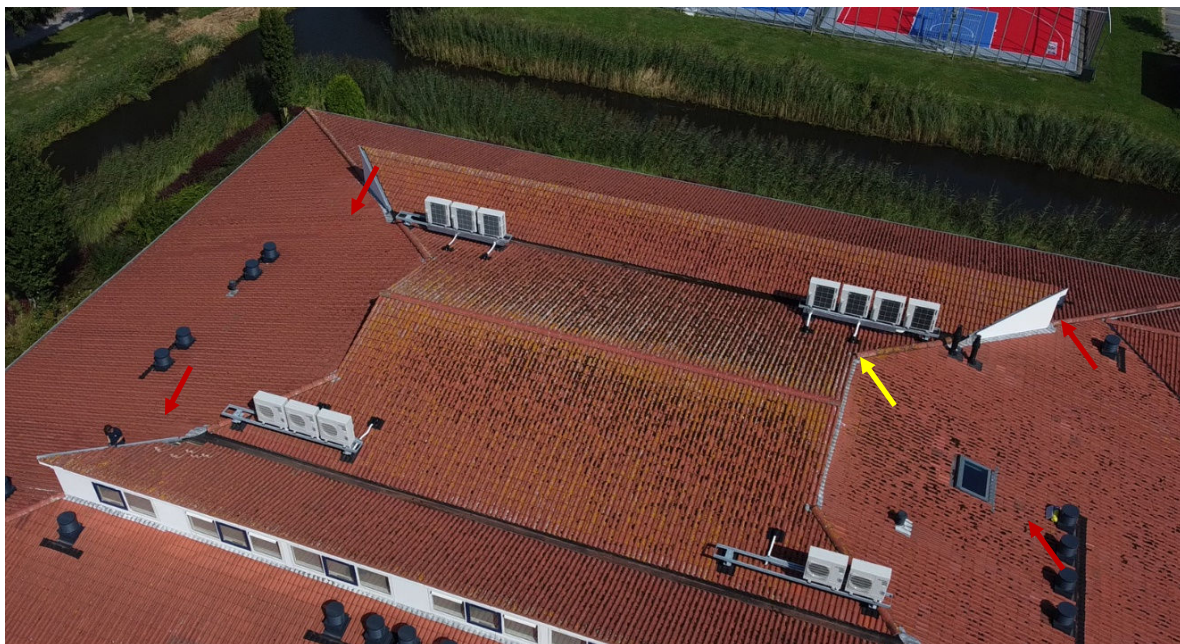
afb. 1.4: overzicht hoofd dak met locaties gericht onderzoek en geel de plek waar de lekttest is gedaan

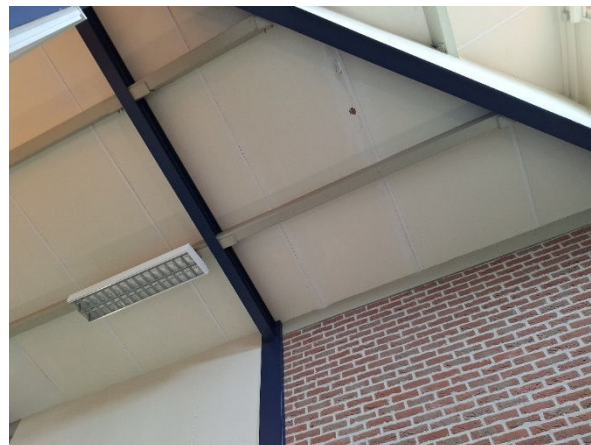
afb. 2.6: waterschade onderzijde dak, de platen zijn aangetast en deels opnieuw geschilderd.

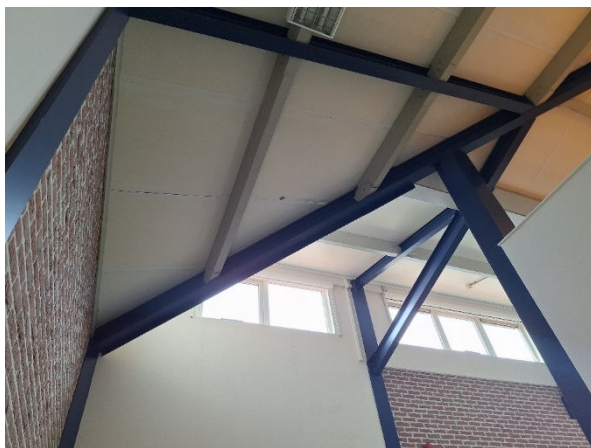
- a) Aan de binnenkant van het dak zijn bij de aansluitingen van het hoofddak leksporen zichtbaar voornamelijk op de naden van de dakplaten. De platen zijn soms visueel waarneembaar aangetast door het vocht. De platen zijn al eens bijgewerkt wat zichtbaar is aan de coating, afb. 2.7.

afb. 2.7: waterschade komt tot uiting tussen randen dakelementen.

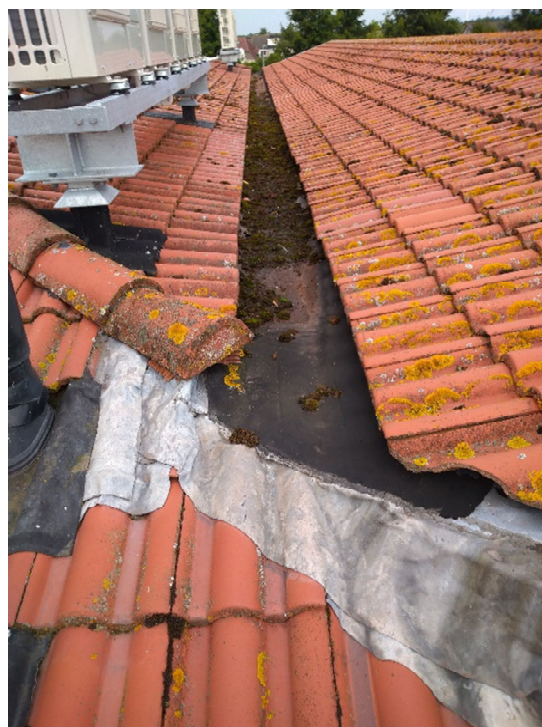
afb. 2.8: aanluiting tussengoot op pannendakvlak.

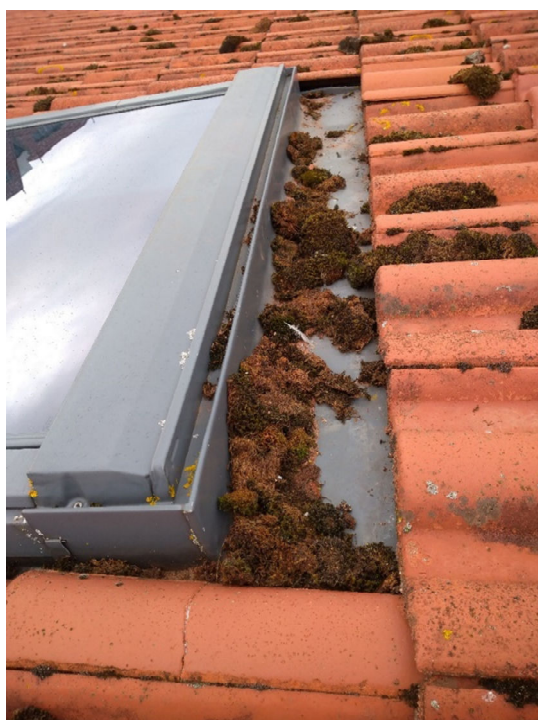
- c) Bij het dakraam in het voordakvlak (straatzijde) is vervuiling van mos in de goten aanwezig, afb. 2.9. De folie boven het raam gaat niet over in de goot. Electra leidingen lopen over de folie heen en gaan door het dak naast het dakraam naar binnen. Bij het dakraam is ook zichtbaar dat de folie niet vlak ligt maar is omgeslagen. Water kan daardoor niet vrij afstromen.

afb. 2.9: mosophoping in de goot verhindert het afstromen van water, breuk in pan.

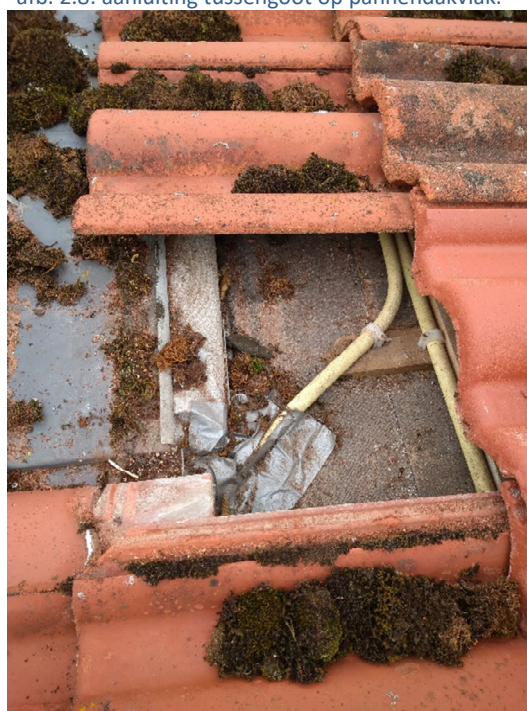
afb. 2.10: electrabuizen over/door dakfolie. Dakfolie overlapt de goot niet.

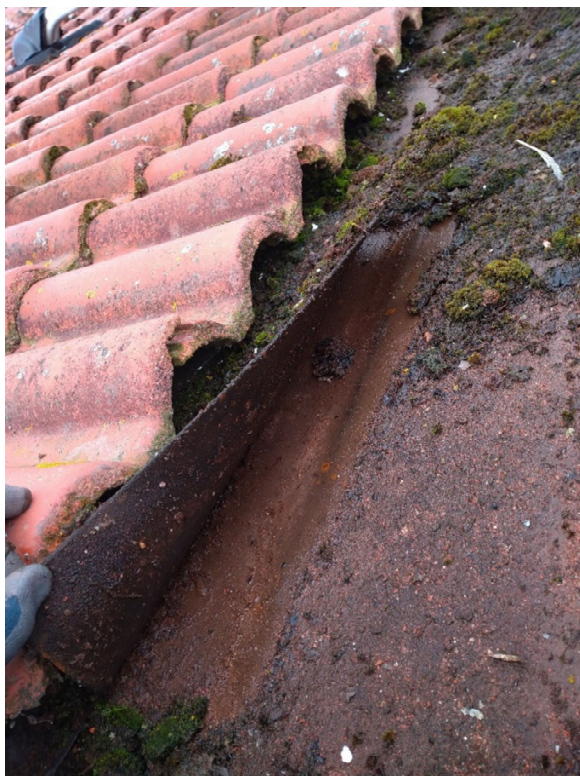
- g) Aan het uiteinden van een schuindakvlak zijn separate stukken folie aangebracht. Deze liggen over de laatste panlat en zitten vaak los en liggen los op het dak, waardoor ze in contact staan met water, afb. 2.11. Ook kan water achter deze folie komen aan de dakzijde.

afb. 2.11: losse folie loopt door in goot.

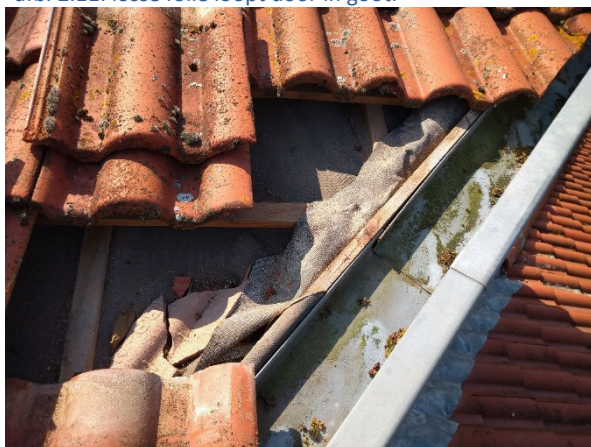
afb. 2.13: folie rommelig en watert niet af in goot, situatie niet meer volgens tekening, lasnaden zinken goot plaatselijk in matige staat.

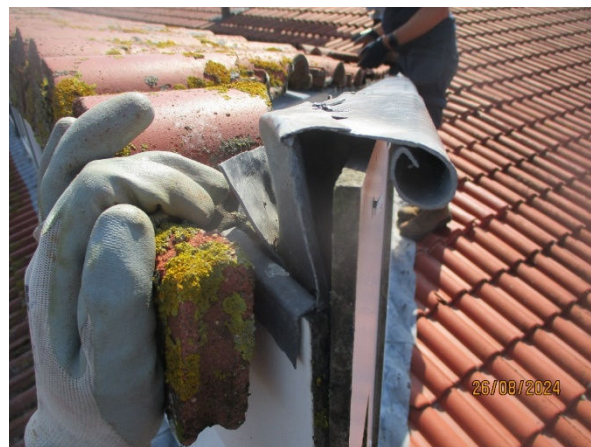
- f) Regelmatig komt het voor dat lood niet vlak op de pan aansluit en/of er veel ruimte is tussen de pan en deze voorziening, afb. 2.14. De wind/waterdichtheid is visueel zodanig dat een goede kering niet is gegarandeerd.

afb. 2.14: aansluitingen dakrand staan open.

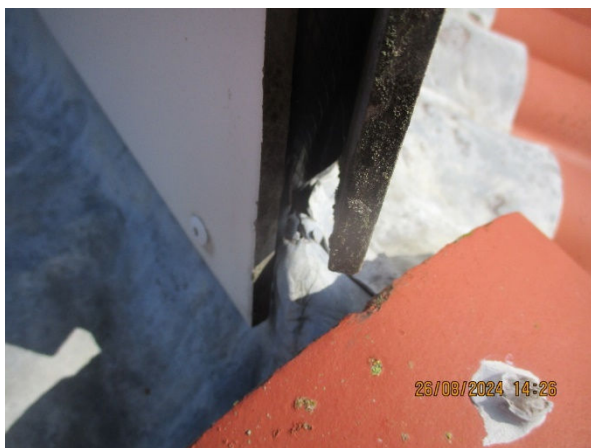
afb. 2.15: tresp aansluiting staat open mogelijke toegang hemelwater.

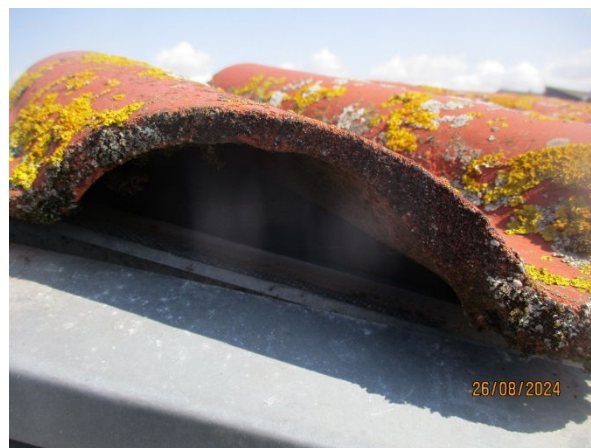
afb. 2.16: aansluitingen dakrand staan open, gegolfde pan geeft toegang neerslag in combinatie met wind.

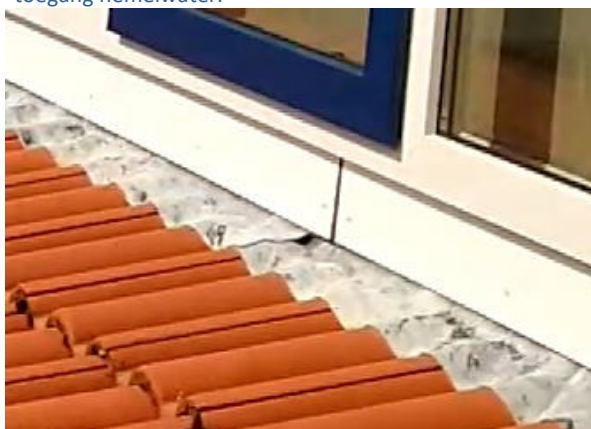
afb. 2.17: lood aansluiting staat open mogelijke toegang hemelwater, tresp ongeventileerd. Tropa te laag; niet volgens detail.

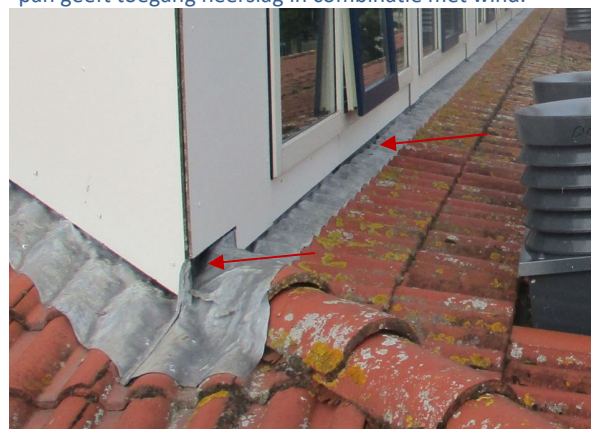
afb. 2.18: aansluitingen lood staan open/uitgezakt, golf pan geeft toegang neerslag in combinatie met wind.

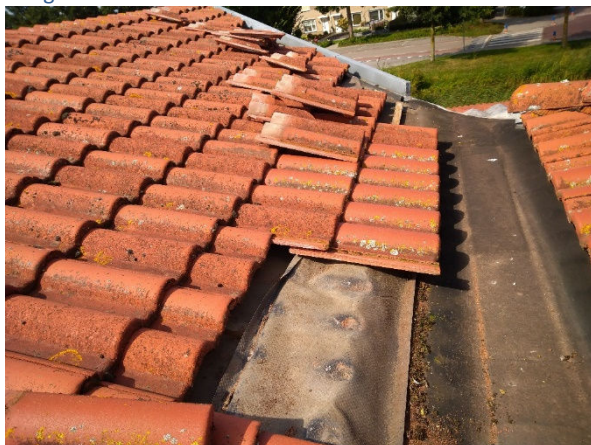
afb. 2.19: strook DPC folie over laatste panlat, lekwater kan achter EPDM dakbedekking terecht komen.

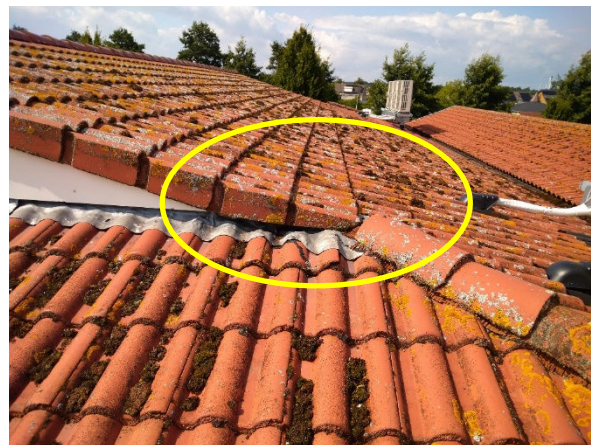
afb. 2.20: aansluiting lood tresp gevelpannen en vorst, hier is toegang voor wind en water. Dit is met een watertest aangetoond.

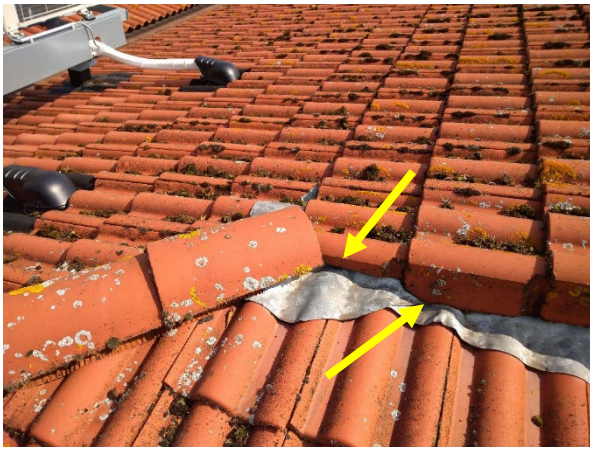
afb. 2.21: aansluiting lood, gevelpannen en vorst, hier is toegang voor wind en water.

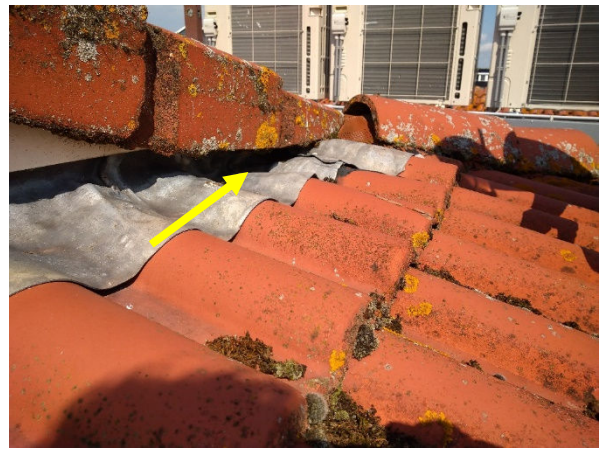
afb. 2.22: aansluiting lood trespas gevelpannen en vorst, hier is toegang voor wind en water.

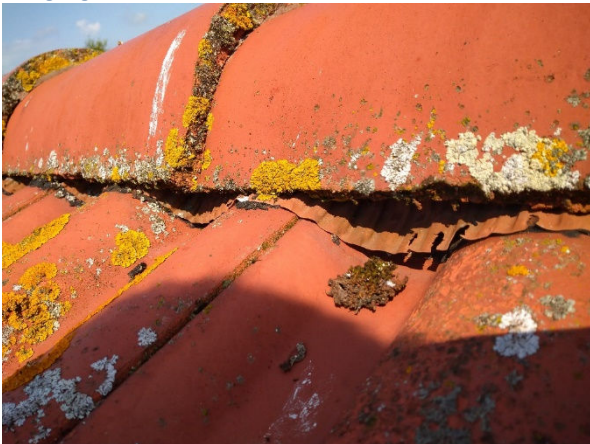
afb. 2.23: ondervorst verweerd.

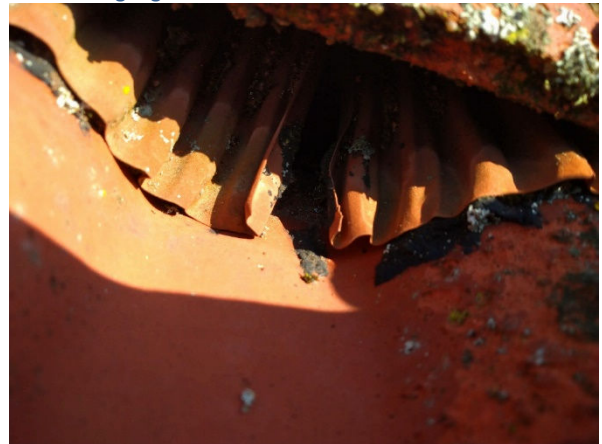
afb. 2.24: openstaande naad in ondervorst.

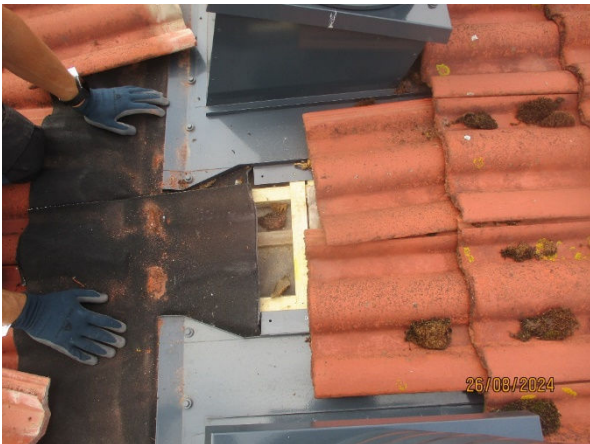
afb. 2.25: strook DPC folie over laatste panlat.

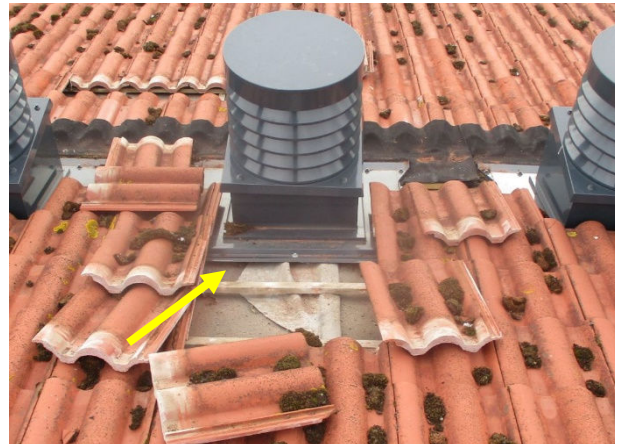
afb. 2.26: dakfolie geplooid en niet afwaterend op de goot van de dakdoorvoer, eventueel lekwater kan via de doorvoer naar binnen.

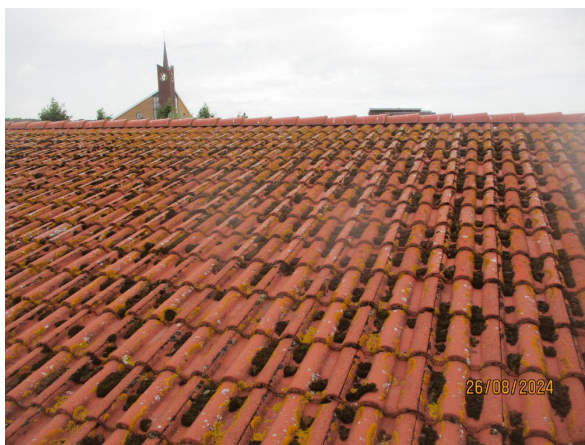
afb. 2.27: algemeen geldt dat er veel mos op het dak licht. Dit vertraagt de droging en bevordert infiltratie van water.

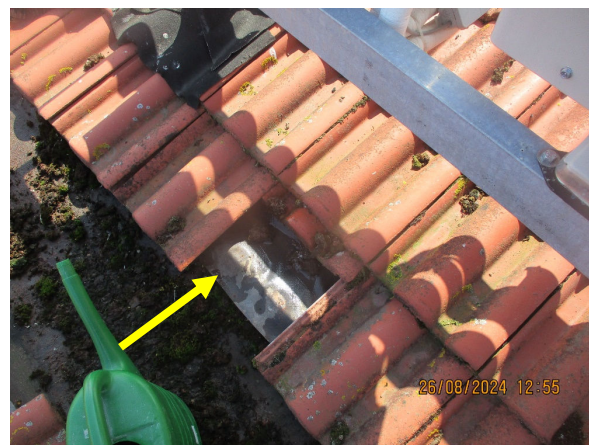
afb. 2.28: water kan achter de folie komen en onder de folie doortrekken, versterkt door de alg en mosgroei en relatief ver doorlopend dakvlak.

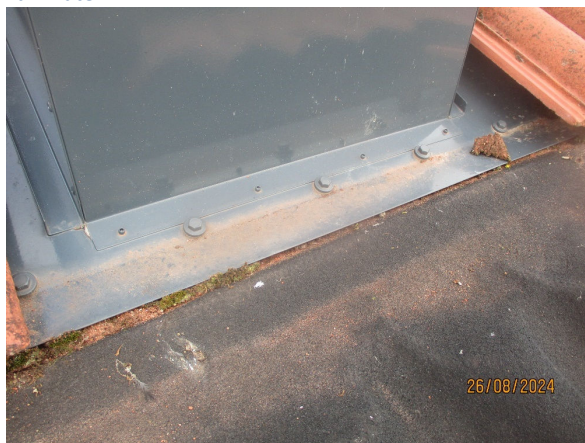
- d) Meer algemeen geldt dat op het dak veel mos aanwezig is, dat zich ook in de naden tussen de dakpannen heeft genesteld.
- e) Dakdoorvoeren zijn aan de bovenzijde niet in de folie ingedekt. Ook is sprake van het kunnen verzamelen c.q. blijven staan van water rond c.q. op de plaats van de schachten van de ventilatievoorzieningen (afb. 2.29 en afb. 2.30).

afb. 2.29: aanwezige dakdoorvoeren en voorzieningen liggen onder het vlak van het dak waardoor water zich kan verzamelen.

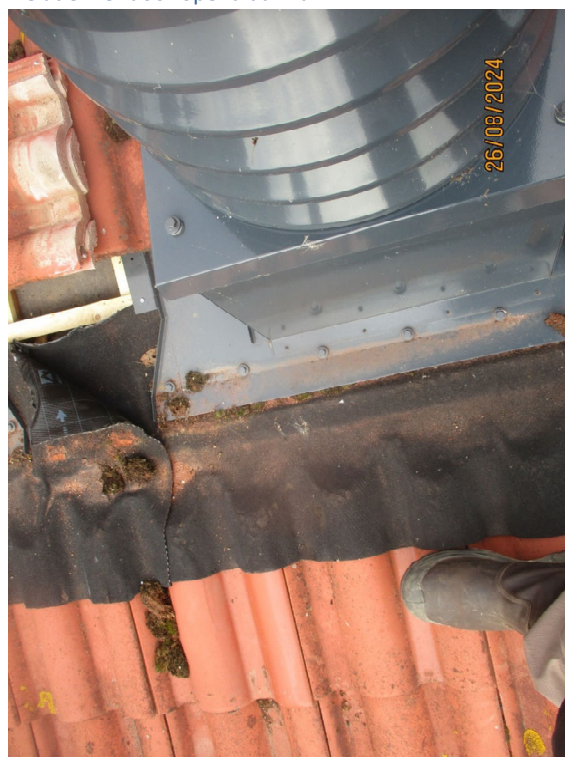
afb. 2.30: vergaarbak van water.

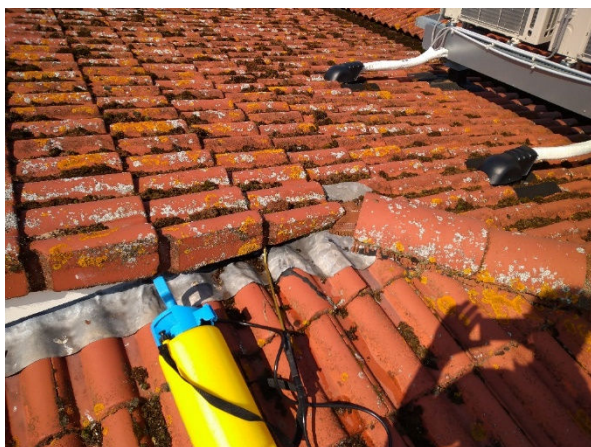
afb. 3.1: locatie waterproef.

Enkele minuten na de waterbelasting is lekkage opgetreden aan de binnenzijde ter plaatse van de hoekkeper. Op deze plaats worden door de gebruiker ook forse lekkages gemeld in bepaalde situatie van wind- en neerslag.

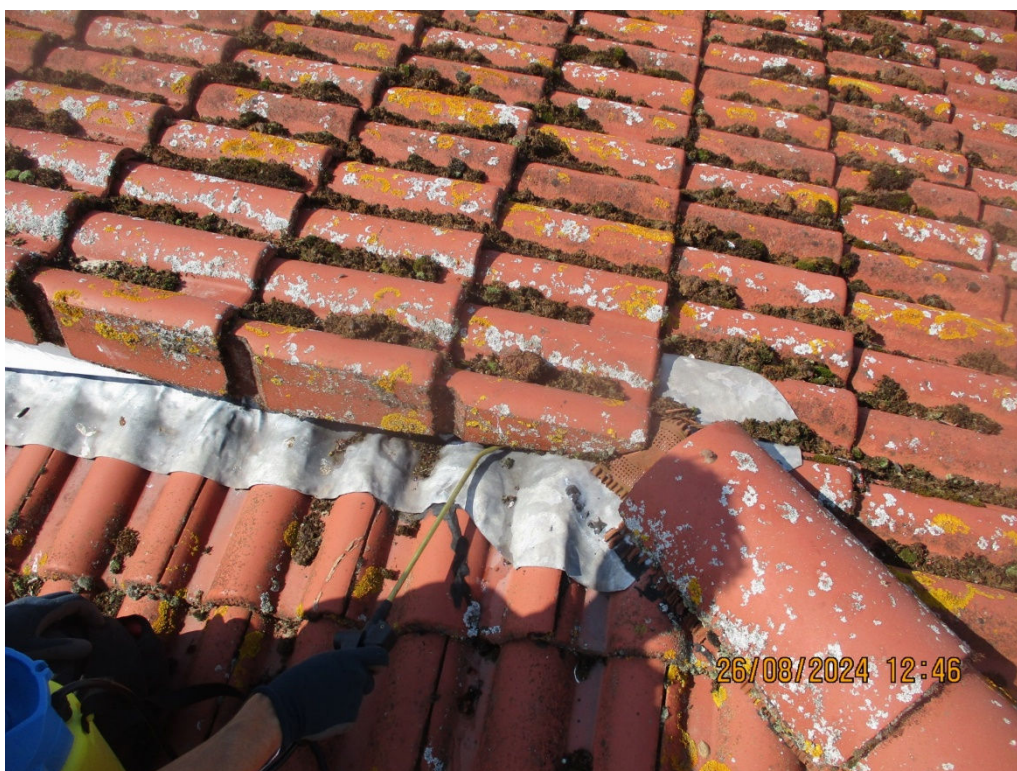
afb. 3.3: locatie waterproef water gaat via verzakt lood; onder de hoekkeperband de constructie binnen.

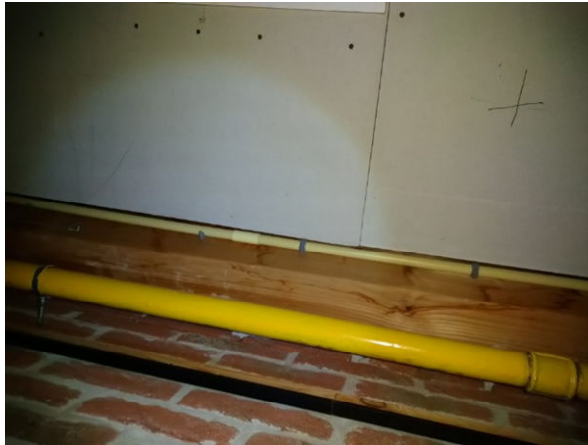
afb. 3.4: lekplaats goring boven syteemplafond.

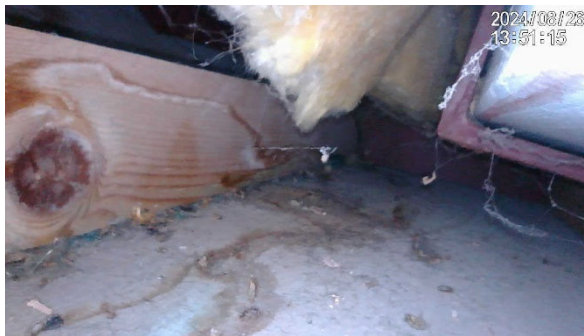
afb. 3.6: watersporen (beeld endoscopie).

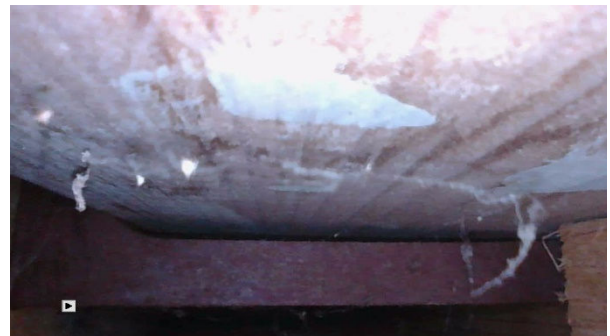
afb. 3.7 schimmelsporen (beeld endoscopie).

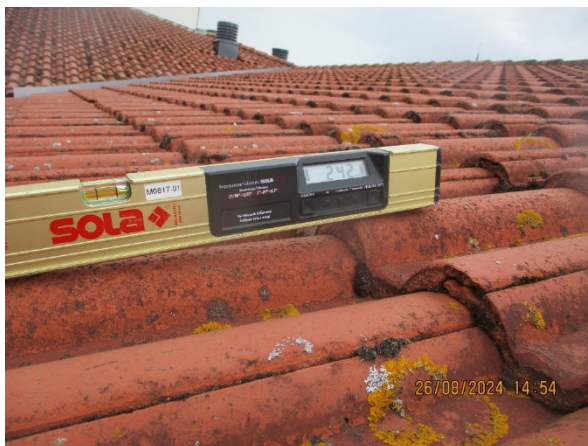
De dakhelling ligt tussen 20 en maximaal 24°.

afb. 3.8: dakhelling ca. 24°
