# CULTUURHISTORISCH ADVIES DUIFHUIZERWEG 22A TE UDEN

Op de locatie Duifhuizerweg 22A te Uden bevindt zich een langgevelboerderij die in zeer slechte staat is. De initiatiefnemer wil de voormalige boerderij opknappen en gebruiken voor woondoeleinden. De gemeente Maashorst heeft gevraagd om een cultuurhistorische analyse van de bebouwing waarmee een referentiekader wordt gegeven aan de hand waarvan kan worden beoordeeld of er sprake is van reconstructie of aanpassing/vernieuwing.

De boerderij is gebouwd omstreeks 1798 (jaaranker) en omstreeks 1970 verlaten en in gebruik genomen als varkensstal.

De voormalige boerderij is thans een bouwval. Het grootste deel van het dak is ingestort, Vrijwel al het houtwerk is verrot en de houten draagconstructie (gebinten) is ook grotendeels ingestort. Opschietende bomen en struiken verdringen zich zowel aan de buitenzijde, als aan de binnenzijde. Gelukkig zijn er foto's gemaakt in 2008 door Architectenbureau Van Hooft uit Eerde, waaraan de oorspronkelijke situatie nog herleid kan worden.

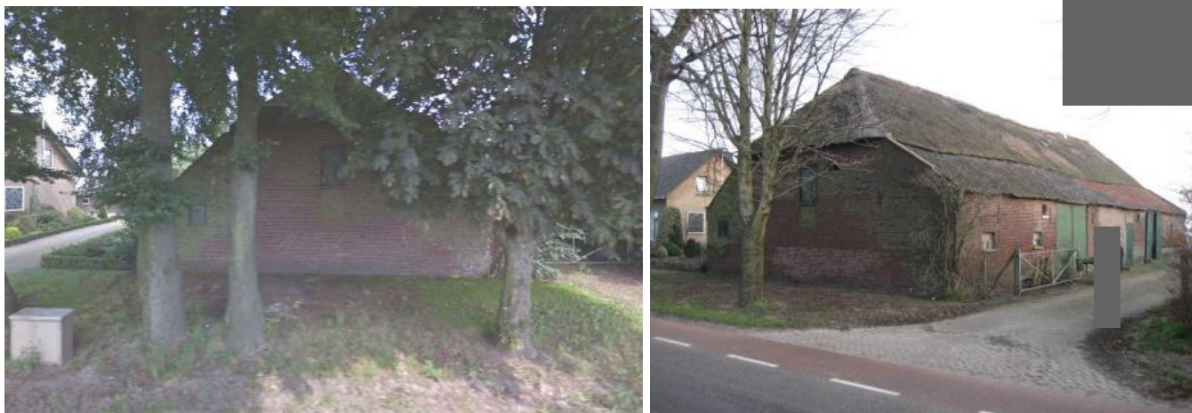
Als voorgevel wordt de naar de weg gekeerde gevel aangehouden. Dit is een vrijwel blinde gevel, waarin alleen een hoiluk te onderscheiden valt en een klein toegangslukje, waarvan de functie niet helemaal duidelijk is. Er zijn geen bouwsporen (meer) te onderscheiden.

Figuur 3 - Links: de voorgevel in 2014 (foto: Streetview); rechts de voorgevel en de rechter zijgevel in 2008 (foto: Architectenbureau Van Hooft).

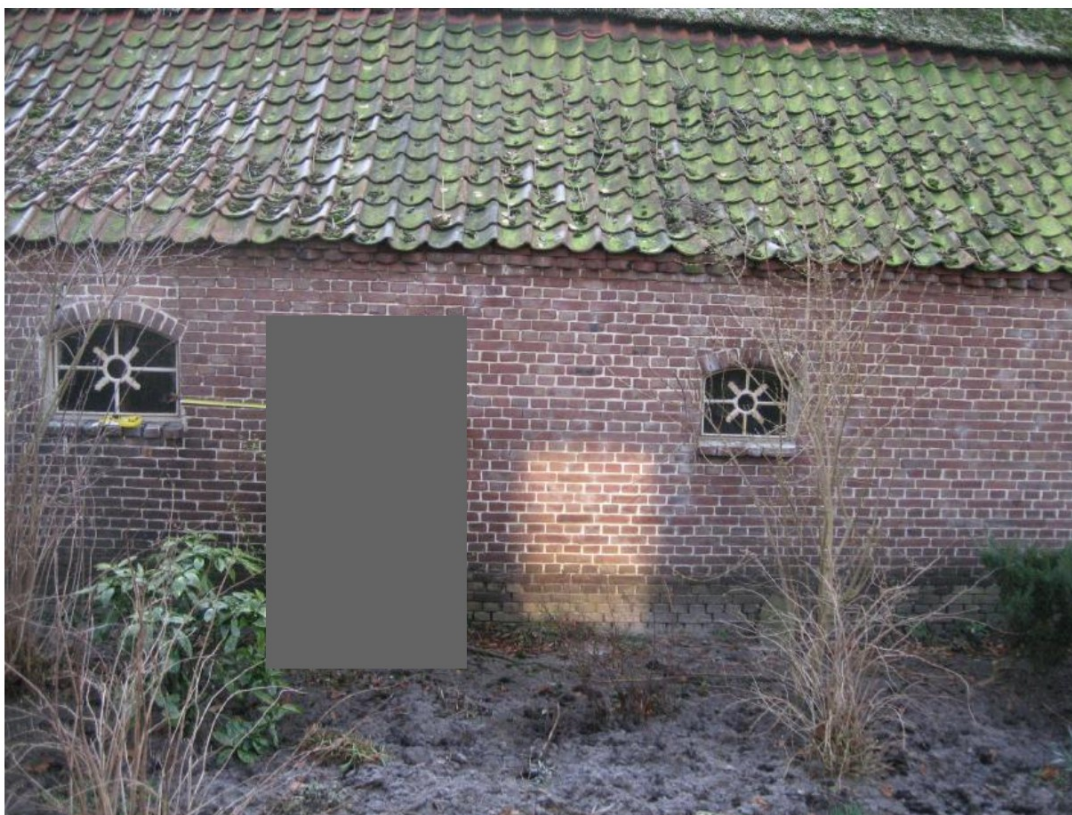
De linker zijgevel is gedeeltelijk ingestort. Alle voorheen aanwezige raampjes (waaronder ijzeren korenaartjes) zijn verdwenen. Aan de restanten van het muurwerk te zien was de bovenzijde voorzien van muizentanden. Tegen de muur was een wc aangebouwd. Deze is nog herkenbaar. De gevel bevatte diverse bouwsporen, zoals blijkt uit de foto uit 2008. Of deze allemaal nog aanwezig zijn, kon tijdens het terreinbezoek niet vastgesteld worden.

Figuur 4 - Een deel van de linker zijgevel in 2008. Twee ijzeren stalraampjes (korenaartjes) met getoogde rollaag waren nog aanwezig. Opvallend is ook de bouwnaad tussen donkere stenen in halfsteensverband en iets lichtere stenen in kruisverband.

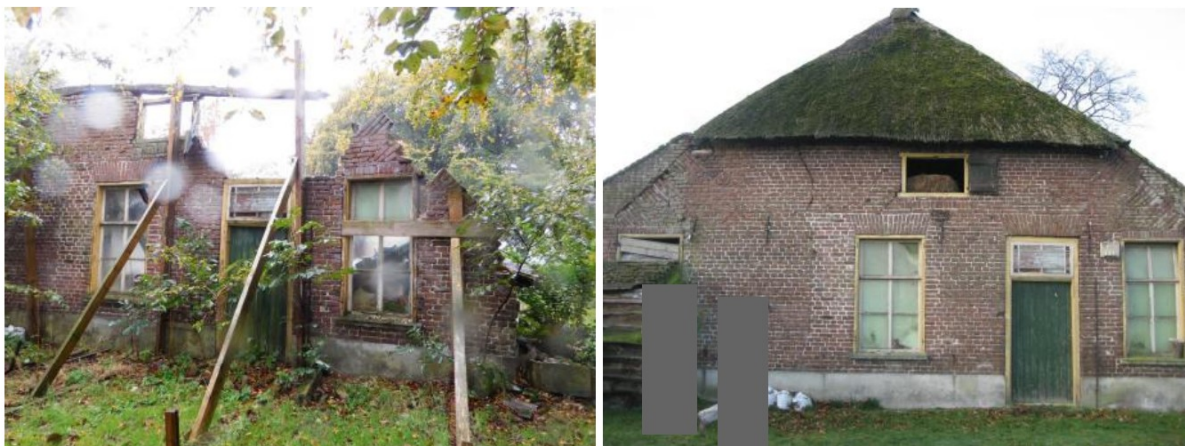
De achtergevel was de zijde waar de woning zich bevond. Er was een toegangsdeur met bovenlicht en twee zesruitsvensters, oorspronkelijk met luiken. Op de bovenverdieping bevond zich een dubbelluiks lichtopening. De kozijnen zijn nog aanwezig, maar geheel verrot. In de gevel bevinden zich meerdere muurankers, waarvan een fraai gesmeed jaartalanker (1798). Uit de bouwsporen (diverse (restanten van) vlechtingen) blijkt dat de boerderij in het verleden verbreed is en het dak verhoogd. De cementen spatrand is nog aanwezig. Tegen de gevel is later een pomphuis onder lessenaarsdak aangebouwd.

**Figuur 5** - Links de huidige situatie van de achtergevel; het gedeelte boven de deur is ongestort; de gevel is gestut. Rechts de situatie in 2008.

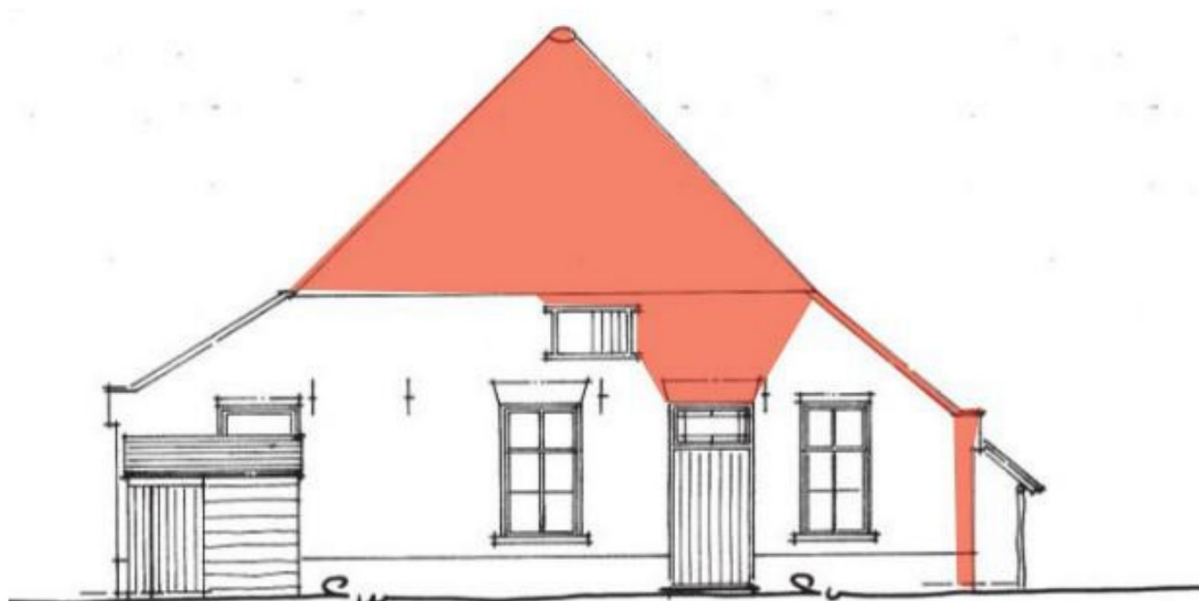
**Figuur 6** - Achtergevel zoals die oorspronkelijk was. In rood het gedeelte dat inmiddels is ingestort. Het betreft het dak en het gedeelte van het muurwerk boven de deur, inclusief hanenkam (opmetingstekening Van Hooft Architecten, 2008).

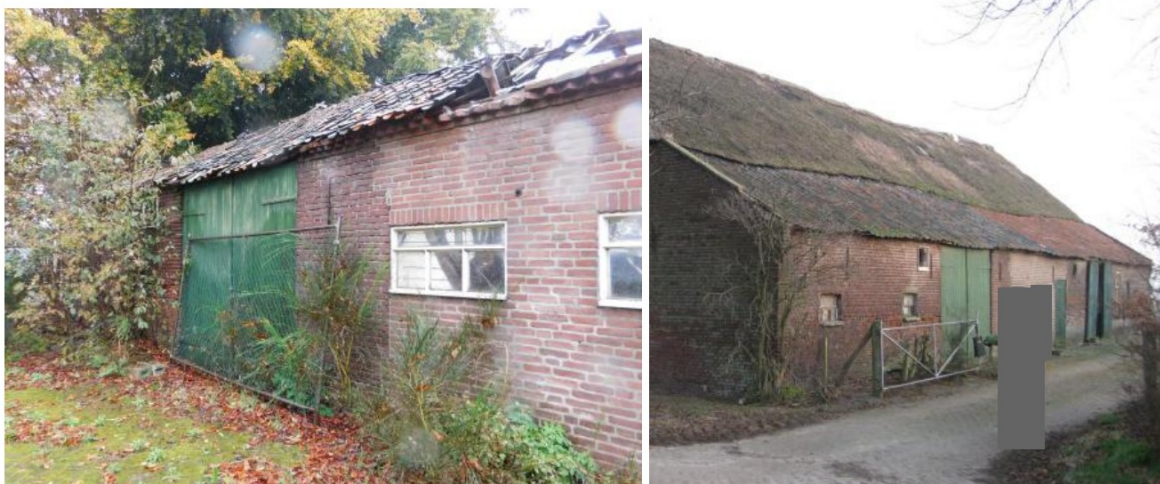
In de rechter zijgevel bevonden (en bevinden zich gedeeltelijk nog) de toegangspoorten tot het bedrijfsgedeelte. Daarvan is er in het (recente) verleden een dichtgezet en vervangen door twee moderne betonraampjes. In deze gevel bevindt zich een zesruitsraam met doken. Op de hoek met de achtergevel is een gemetselde uitkraging te zien.

Figuur 7 - Links de huidige situatie van (een deel van) de rechter zijgevel. Te zien is de oude toegangspoort en de plaats waar een poort is dichtgemetseld. Aan de bovenzijde is de muizentand te zien. Rechts de situatie in 2008.

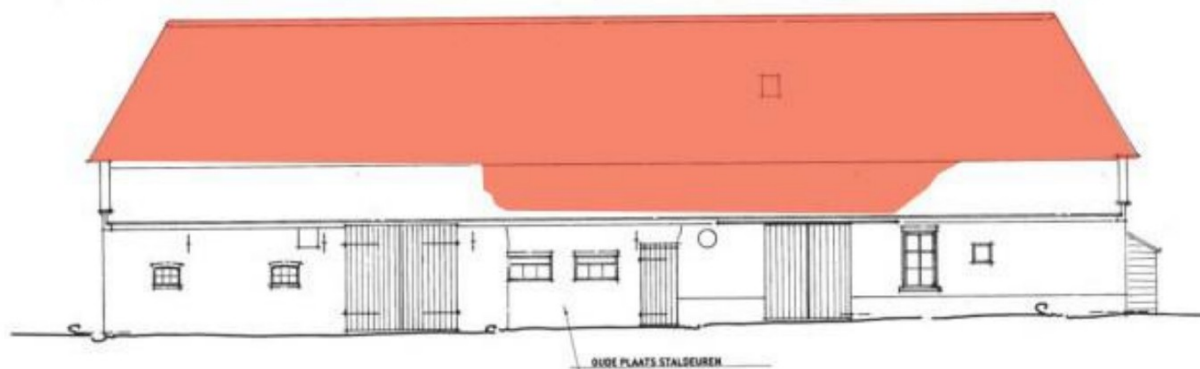
Figuur 8 - De rechter zijgevel zoals die oorspronkelijk was. In rood het gedeelte dat inmiddels is ingestort. Het betreft een groot deel van het dak (opmetingstekening Van Hooft Architecten, 2008).

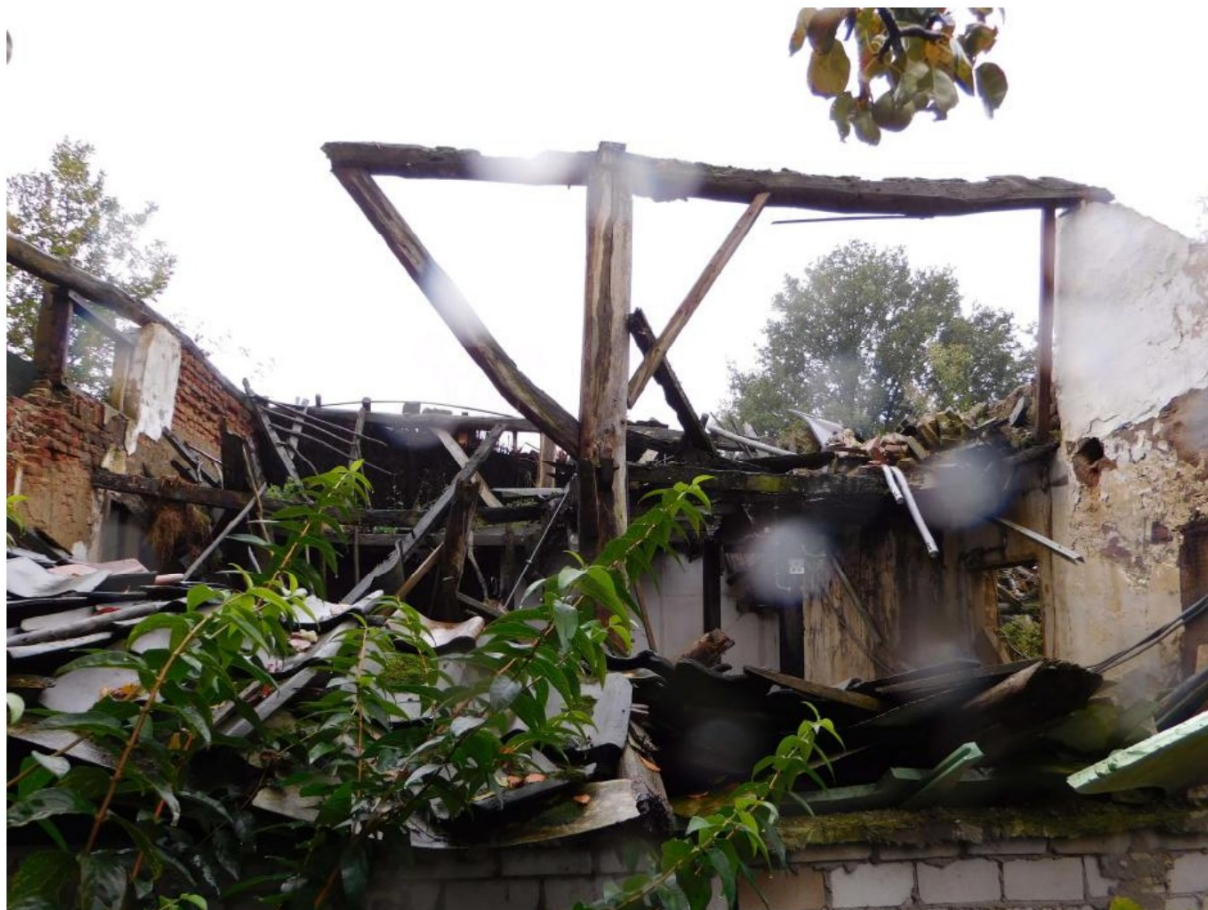
De houten draagconstructie van het dak, bestaande uit 1+5 spanten is grotendeels verdwenen. Een deel van de brandmuur staat wel nog overeind. Dat het houtwerk grotendeels is weggerot is uit cultuurhistorisch oogpunt zeer te betreuren. Uit de foto's uit 2008 blijkt, dat het hier mogelijk om een dekbalkgebint ging, dat redelijk zeldzaam is. Ook het feit dat de gebintconstructie in de woongedeelte bewaard was gebleven was redelijk zeldzaam. Nu staan er alleen wat bouwvallige staketsels overeind. Uit de bouwsporen in de achtergevel bleek al dat de boerderij in het verdere verleden verbreed is. Dat zou ook kunnen blijken uit sommige bijzonderheden van de houtconstructie, maar om dat de constateren is nu een intensief onderzoek van de restanten van de draagconstructie voor nodig.

**Figuur 9 - Interieur Duifhuizerweg 22A - te zien is het restant van het gebint in het woongedeelte, links de achtergevel, rechts de brandmuur.**

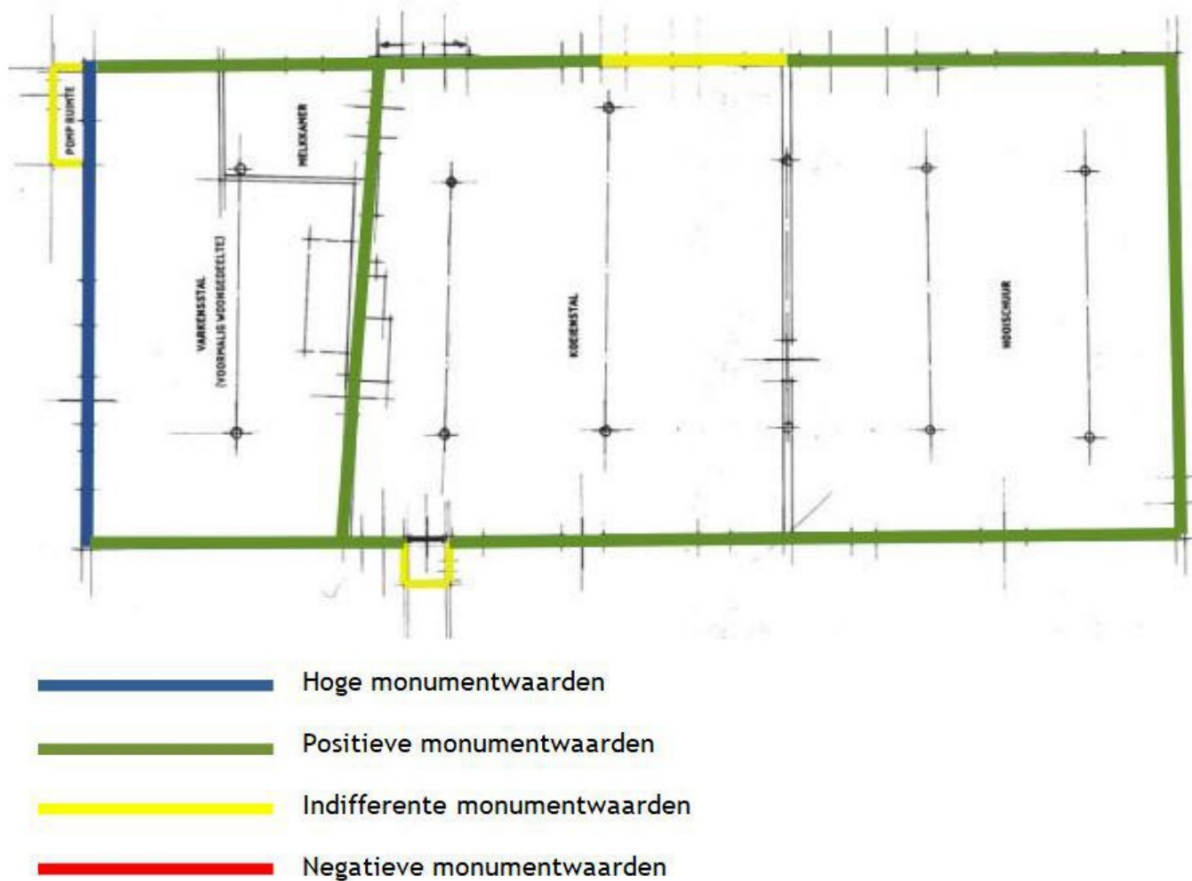
Figuur 10 - Waardering onderdelen (ondergrond: Van Hooft Architecten, 2008)

Samenvattend kan gesteld worden dat we hier te maken hebben met een gebouw dat een voorbeeld is van een agrarisch gebouw op het Brabantse platteland uit de tweede helft van de negentiende eeuw dat in het laatste kwart van de twintigste eeuw een ingrijpende verbouwing heeft ondergaan. De zichtbaarheid van het onderscheid tussen woon- en bedrijfsdeel is nog niet verloren gegaan en moet bij het aanbrengen van de beoogde splitsing behouden blijven. In het interieur draagt de aanwezigheid van een kelder met opkamer en vooral de aanwezigheid van de oude buitenmuur en de houten spanten uit de bouwperiode, bij aan de cultuurhistorische waarde.

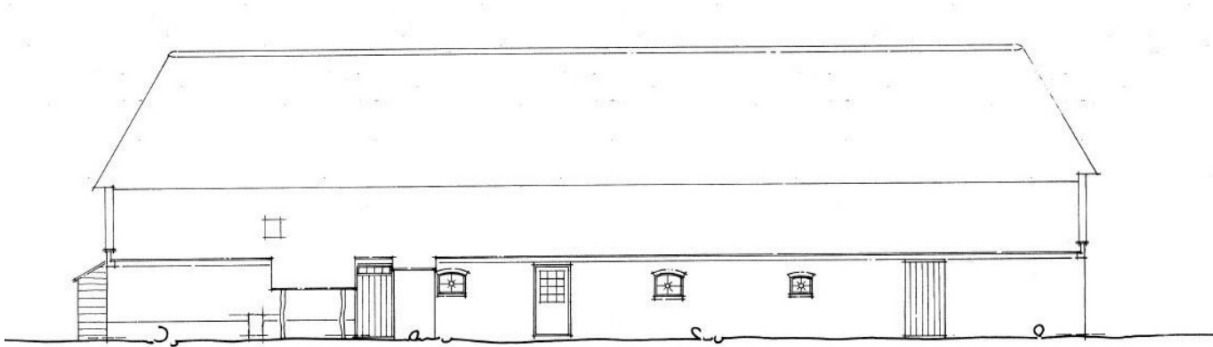
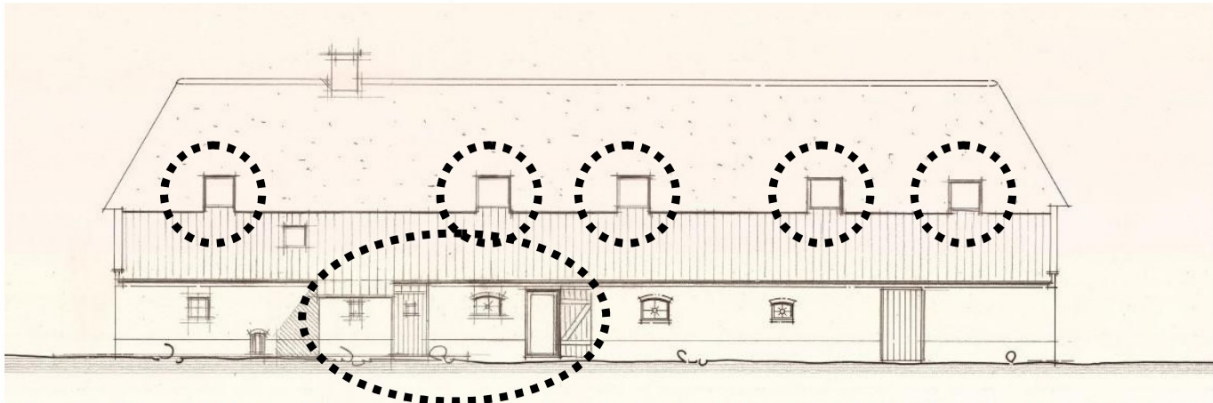
Figuur 12 - Linker zijgevel bestaand (boven) en ontwerp (rechts). Er zijn nogal wat veranderingen gepland ongeveer in het midden van deze gevel. Daar zou nog eens goed naar moeten worden gekeken of deze allemaal wel nodig zijn en of bestaande gevelopeningen daar niet in kunnen voorzien.

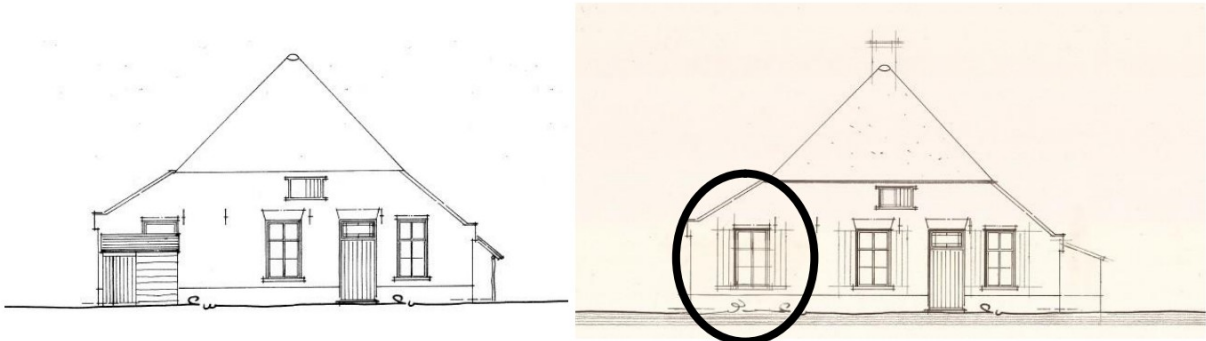
Figuur 13 Achtergevel bestaand (links) en ontwerp (rechts). Dit is de belangrijkste en cultuurhistorisch meest waardevolle gevel. De gekozen oplossing met betrekking tot het latere aanbouwtje is goed.

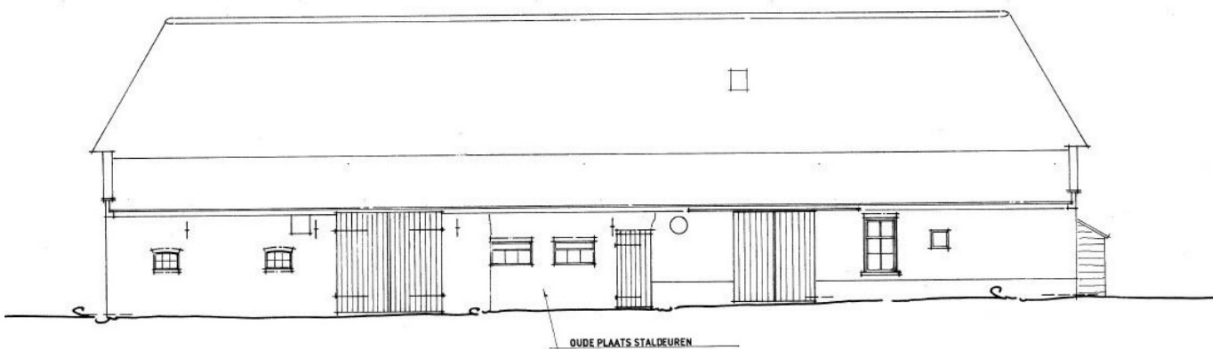
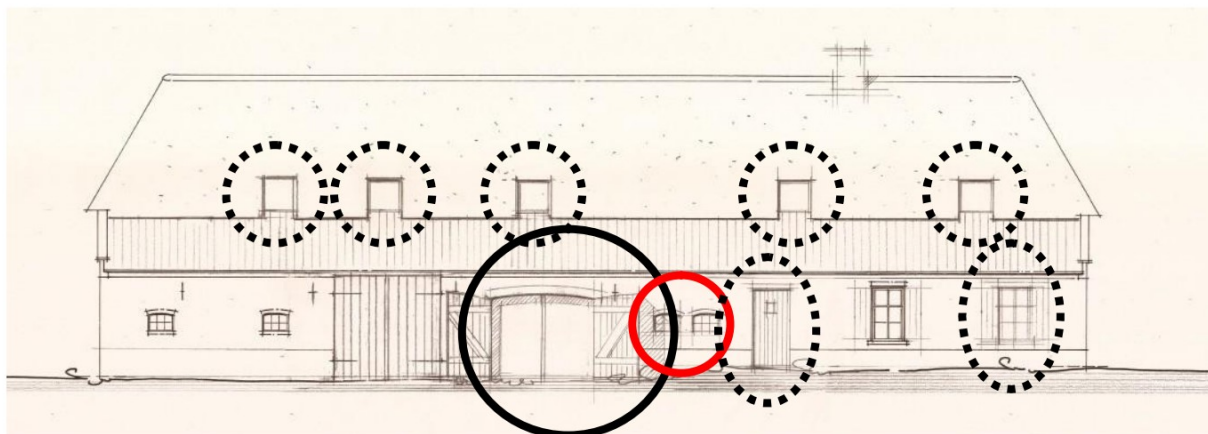
Figuur 14 - Rechter zijgevel bestaand (boven) en gepland (beneden); Het idee om de vroegere situatie te herstellen en een oude poort terug te brengen (met glaspui) is akkoord. De twee geplande stalraampjes daarnaast zijn wat teveel van het goede en zijn ook niet gebaseerd op de vroegere situatie. Het vervangen van de staldeur door een gewone loopdeur zou nog een goed overwogen moeten worden, evenals het toevoegen van een extra raam in het woongedeelte.

In totaal zijn er 10 dakramen geprojecteerd, 5 in iedere zijgevel. Dat lijkt wat teveel van het goede en zou de historische uitstraling kunnen aantasten. Een kritische herbeoordeling is gewenst.
