## **RAPPORTAGE ONDERGROND CAUBERG 22B**

**Jacquo Silvertant**

**16-01-2023**

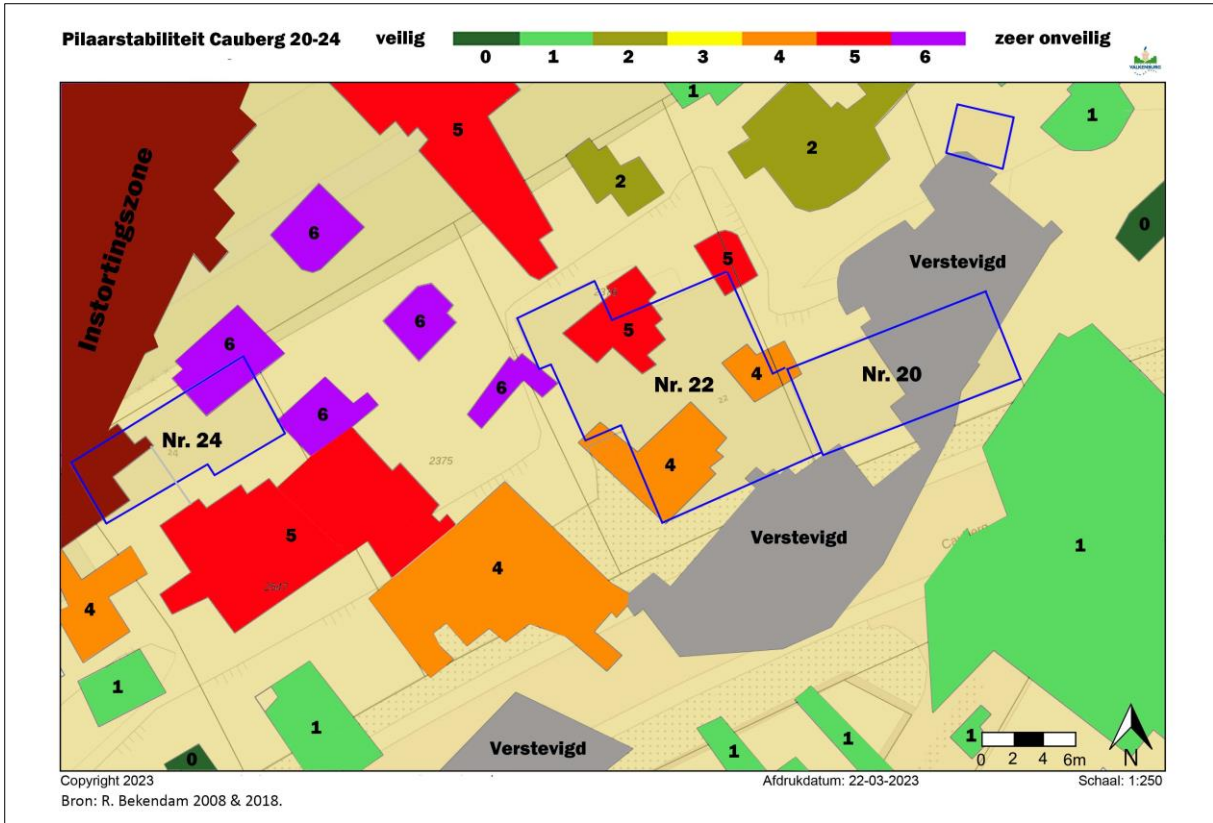
**Situering:** Het groevedak onder het bouwproject ligt op ca. 22 m diepte, terwijl de dikte van de mergelbedekking 18-21 m bedraagt. Recht onder de geplande bouw bevinden zich meerdere pilaren met een classificatie 5 of 6, hetgeen de ergste gradaties zijn in de stabiliteitsbeoordeling van groeepilaren (figuur 1).

**Pilaarstabiliteit:** In figuur 2 zijn de pilaarklassen schematisch ten aanzien van de drukverschijnselen weergegeven. In het gebied onder het bouwproject is de pilaardrukschade over het algemeen zwaar. De meeste pilaren zijn sterk gebarsten en hebben een pilaarklasse 4 tot 6 (figuur 1). Het totale draagvermogen van de pilaren wordt als onvoldoende beoordeeld (Bekendam 2018). De boogspanning werd in 2018 door Bekendam als voldoende beoordeeld, maar er werd niet gedefinieerd waarop deze voldoende betrekking heeft. Waarschijnlijk doelt hij hiermee op de algehele gesteentestabiliteit in het betreffende groevedeel.
