## Bijlage technische toelichting vervanging rioolpersleidingen en inspectieresultaten

## Bijlage I inspectieresultaten Vuilwaterpersleiding vanuit gemaal Diependaal

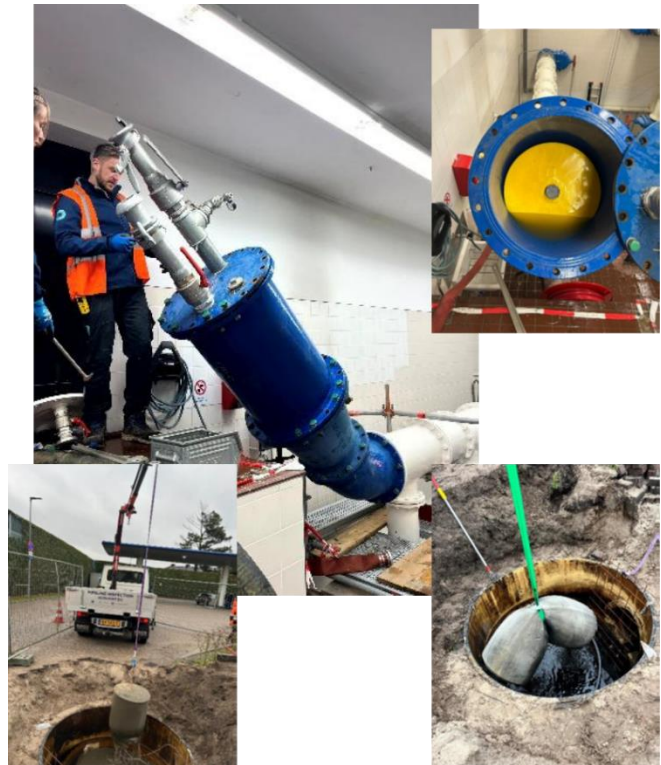
Om de inspectie te kunnen uitvoeren is bij het begin van de leiding (bij gemaal Diependaal) een extra aansluiting gemaakt om de leiding toegankelijk te maken voor de benodigde apparatuur (schuimpluggen) en bij het einde van de leiding om deze apparatuur weer uit de leiding te kunnen halen (figuur 3).

*Figuur 3: inbrengen en uithalen schuimpluggen*

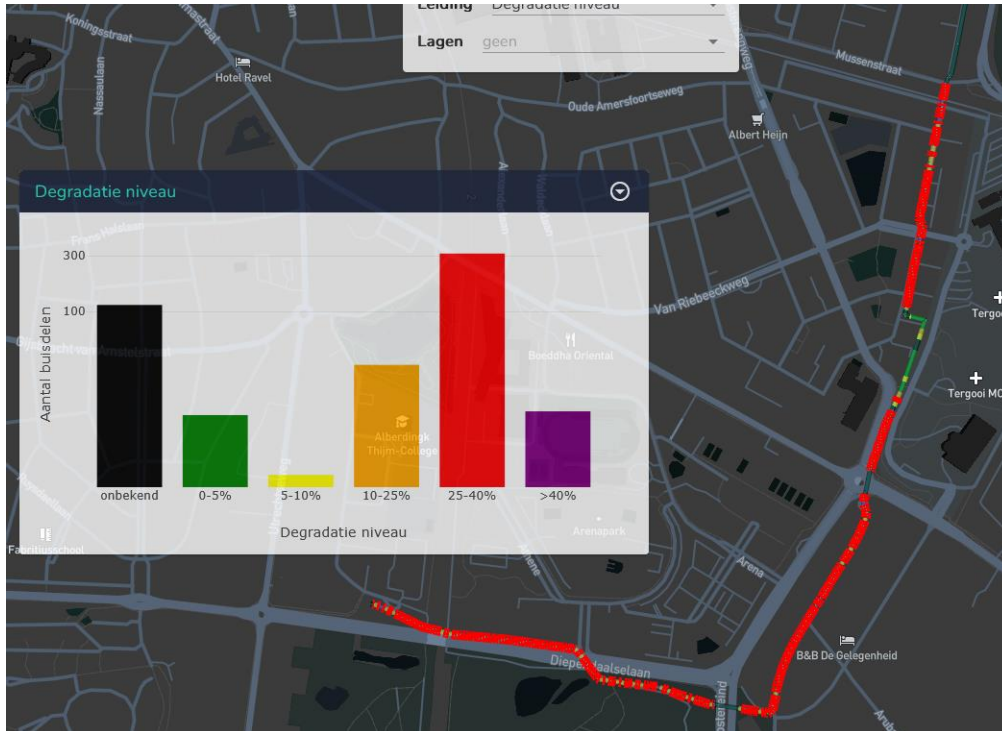
Verder is met name uit de inspectie naar voren gekomen dat over het gehele tracé waar de leiding nog bestaat uit asbestcement, deze ernstig chemisch is aangetast. Op veel plekken is van de oorspronkelijke wanddikte van 21 mm nog maar 6 mm of minder over, dat is minder dan 30 %. Het risico op breuk en lekkage van deze leiding is door deze toestandsaspecten aanzienlijk.

Ter illustratie, de resterende wanddikte nabij het gemaal Diependaal is nog maar 4,15 mm en iets verderop ook slechts 5,48 mm. Bij de kruising Colosseum met Diependaalselaan is de resterende wanddikte 6,81 mm en onder de Curaçolaan is deze gemiddeld slechts 6 mm. Figuur 4 geeft een visualisatie van het niveau van leiding degradatie over de lengte van de geïnspecteerde leiding. In de

afbeelding is een deel gemarkeerd als ‘onbekend, dit betreft het reeds eerder in project ‘Anna’s Hoeve’ vervangen deel van de leiding in de Anthony Fokkerweg (ten noorden van de Mussenstraat).

Figuur 4: Degradatieniveau persleiding tussen gemaal Diependaal en de Mussenstraat

Van de ca. 2,5 km leiding is er vanuit de inspecties en de analyse van het ingenieursbureau het advies om ca. 1.815 m te vervangen en dit dan gelijk een toekomstbestendige diameter te geven. Het overige deel is al eerder vervangen door HDPE buizen (630 mm). Het te vervangen deel bestaat nog uit asbestcement uit de jaren '70.

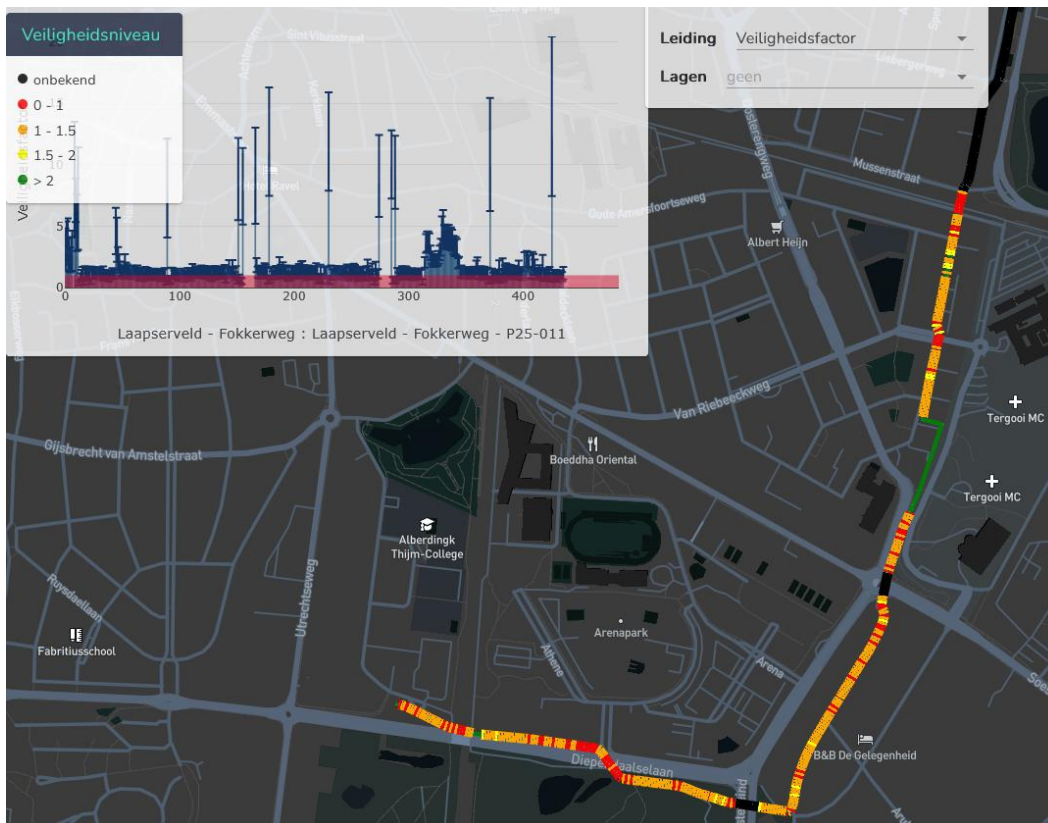
Vervolgens is de persleiding die vuilwaterafvoer van gemaal Diependaal naar het stamriool richting de rioolwaterzuivering (RWZI) transporteert geïnspecteerd. Uit deze inspectie (zie bijlage I) is naar voren gekomen dat het veiligheidsniveau van de buis grotendeels slecht tot zeer slecht is. Dit veiligheidsniveau is gebaseerd op combinaties van toestandsaspecten (bevindingen vanuit de inspectie). Naast verschuivingen waardoor buisdelen niet overal meer optimaal op elkaar aansluiten, is

met name het aantastingsniveau van de buisdelen ernstig. Op veel plekken is van de oorspronkelijke wanddikte van 21 mm nog maar 6 mm of minder over, dat is minder dan 30 %. Het risico op breuk en lekkage van deze leiding is door deze toestandsaspecten aanzienlijk, zowel vanuit het eigen functioneren door drukverschillen in de afvoer van rioolwater, maar helemaal als er ook werkzaamheden in de nabijheid van deze leiding plaats gaan vinden. De conclusie is dat deze leiding het einde van de technische levensduur heeft bereikt.

Hoewel de overige onderzoeksaspecten geen zorgwekkende resultaten hebben opgeleverd, is door de eerder genoemde schades het veiligheidsniveau van de leiding (figuur 5) grotendeels slecht tot zeer slecht, dit betreft het asbestcement deel uit 1970.

Figuur 5: resulterende beoordeling veiligheidsniveau
