**Aan:** Gemeente Roerdalen  
**Van:** Bas de Poorter en Mark Hopman  
**Betreft:** Technische schouw zwembad 't Sweeltje  
**Datum:** 30 januari 2025

Gemeente Roerdalen heeft Synarchis opdracht gegeven om een technische schouw uit te voeren bij zwembad 't Sweeltje.

De schouw heeft plaatsgevonden op 17-12-2024, deze is uitgevoerd door ing. M. Hopman en B. de Poorter.

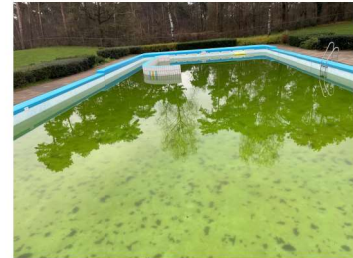
Onderdeel: Betonnen bassin

Omschrijving: Het element vertoont op de technische levensduur na geen noemenswaardige afwijkingen.

2

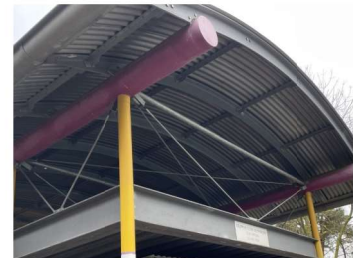
Onderdeel: Geprofileerde staalplaten

Omschrijving: Het element vertoont geen noemenswaardige afwijkingen.

2

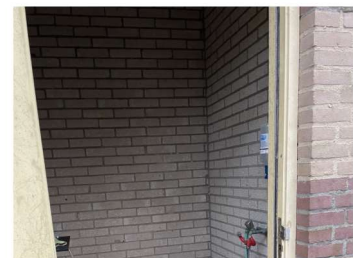
Onderdeel: Kozijnen, hout

Omschrijving: Het element vertoont op de technische levensduur na geen noemenswaardige afwijkingen.

3

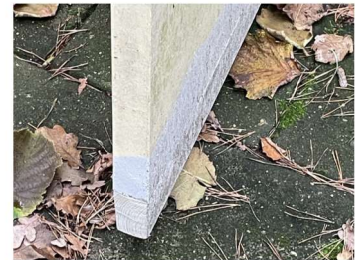
Onderdeel: Deuren, hout

Omschrijving: De onderzijde van de deur van de chloorvoorruimte is aangetast door houtrot; reparatie wordt aanbevolen om verdere schade te voorkomen

4

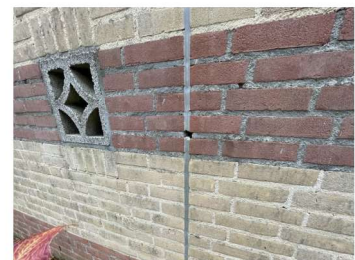
Onderdeel: Dilataties

Omschrijving: Het element vertoont op een aantal locaties na geen noemenswaardige afwijkingen. Advies is om de dilataties op die plekken te repareren

3

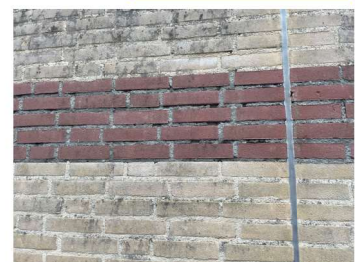
Onderdeel: Metselwerk, baksteen; voegwerk

Omschrijving: Op diverse plekken is geconstateerd dat het voegwerk is gescheurd en/of afgebrokkeld. Advies is om het voegwerk op die plekken te herstellen.

4

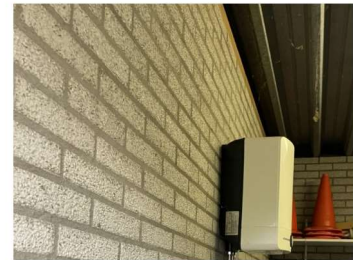
Onderdeel: Metselwerk kalkzandsteen

Omschrijving: Het element vertoont op de technische levensduur na geen noemenswaardige afwijkingen.

3

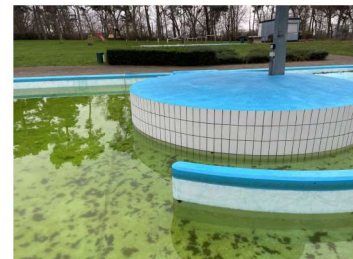
Onderdeel: Tegelwerk keramisch, bassin

Omschrijving: Op diverse plekken is geconstateerd dat het voegwerk is gescheurd en/of afgebrokkeld. Advies is om het voegwerk op die plekken te herstellen.

3

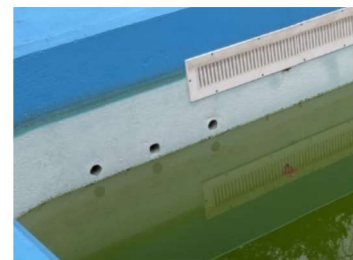
Onderdeel: Coating zwembad

Omschrijving: Voor de coating van de zwembadvloer is de kleur na één seizoen al vervaagd; geadviseerd wordt te onderzoeken of het product nog voldoet.

2

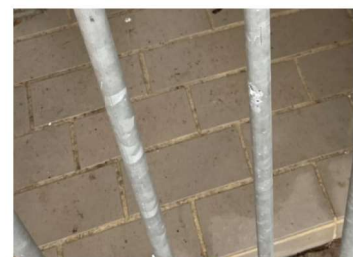
Onderdeel: Vloertegels, keramisch

Omschrijving: Het element vertoont op de technische levensduur na geen noemenswaardige afwijkingen.

3

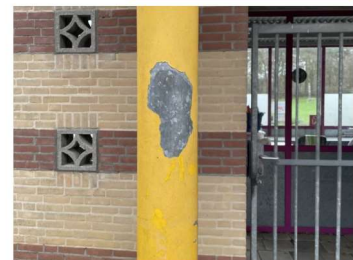
Onderdeel: Constructie opstal, staal buiten

Omschrijving: Het verfsysteem is op meerder posities aan het afbladeren. Geadviseerd word een nieuw verfsysteem aan te brengen.

4

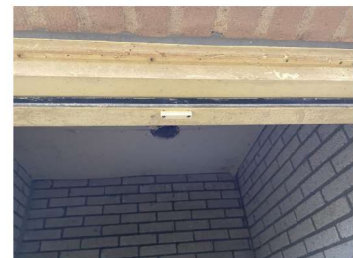
Onderdeel: Kozijnen, hout, buiten

Omschrijving: Het verfsysteem is op meerder posities aan het verweren. Geadviseerd word een nieuw verfsysteem aan te brengen.

4

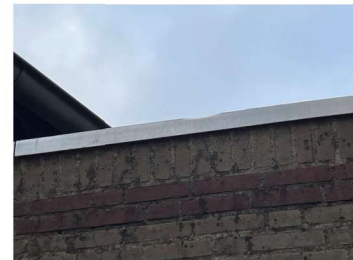
Onderdeel: Aluminium dakranden

3

Omschrijving: In de dakrand zijn enkele deuken geconstateerd, maar het element vertoont verder geen noemenswaardige afwijkingen.

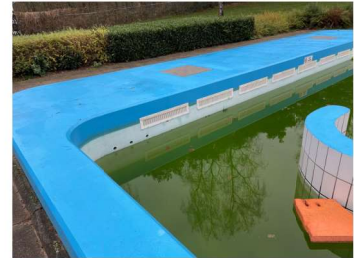
- Onderdeel: afvoeren; afvoerroosters groot, zwembad
- Omschrijving: Het element vertoont op de technische levensduur na geen noemenswaardige afwijkingen.

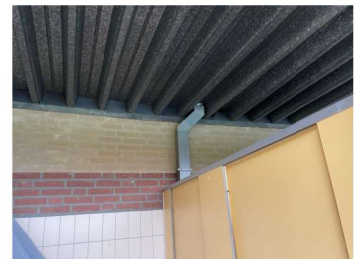
- Onderdeel: Hemelwaterafvoeren kunststof
- Omschrijving: Het element vertoont op de technische levensduur na geen noemenswaardige afwijkingen.

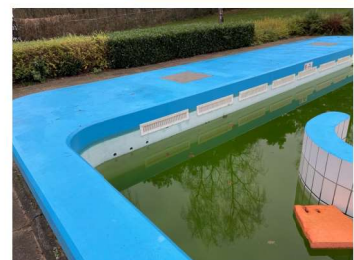
- Onderdeel: Zwembadinstallatie, buffer beton
- Omschrijving: Het element vertoont geen noemenswaardige afwijkingen.

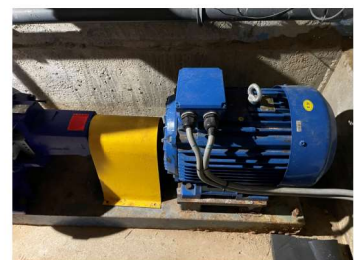
- Onderdeel: Zwembadinstallatie, pompinstallatie, badwatercirculatiepomp
- Omschrijving: De elektromotoren vertonen lichte oxidatie, maar verder geen noemenswaardige afwijkingen.

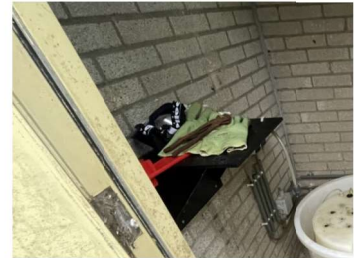
Onderdeel: Zwembadinstallatie, doseringsapparaat zwavelzuur

2

Omschrijving: De doseerpomp is elders opgeslagen om vorstschade te voorkomen. Volgens de beheerder functioneert de pompen naar behoren.

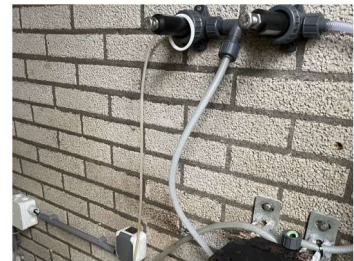
Onderdeel: Zwembadinstallatie, doseringsapparaat chloor

2

Omschrijving: De doseerpomp is elders opgeslagen om vorstschade te voorkomen. Volgens de beheerder functioneert de pompen naar behoren.

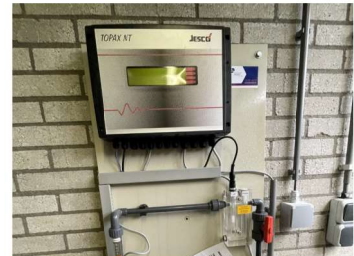
Onderdeel: Zwembadinstallatie, ph en chloormeetinrichting

2

Omschrijving: Het element vertoont geen noemenswaardige afwijkingen.

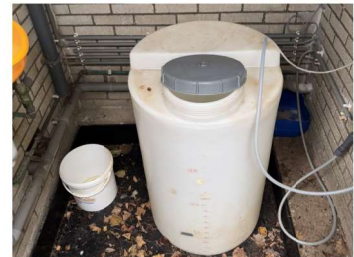
Onderdeel: Zwembadinstallatie, chloor opslagvat/voorraad

3

Omschrijving: Het buffervat is aan de kleine kant, verder vertoont het element geen noemenswaardige afwijkingen.

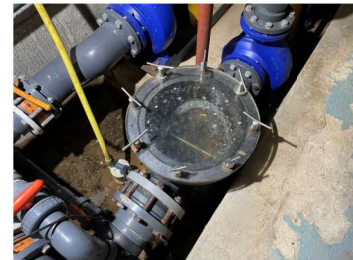
Onderdeel: Zwembadinstallatie, haarvanger

Omschrijving: Het element vertoont op de technische levensduur na geen noemenswaardige afwijkingen.

3

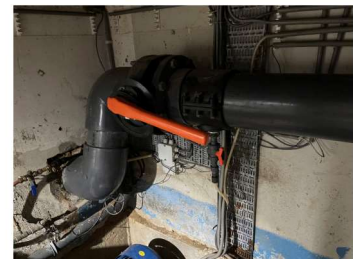
Onderdeel: Zwembadinstallatie, vlinderkleppen

Omschrijving: Naast lichte oxidatie en de technische levensduur vertoont het element geen noemenswaardige afwijkingen.

3

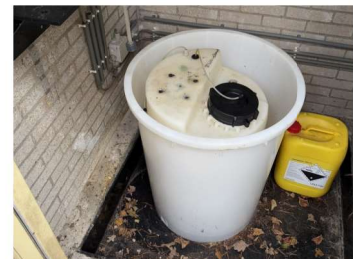
Onderdeel: Zwembadinstallatie, zwavelzuur opslagvat/voorraad

Omschrijving: Het buffervat is aan de kleine kant, verder vertoont het element geen noemenswaardige afwijkingen.

3

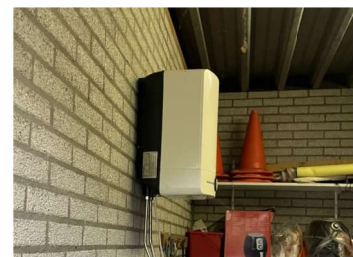
Onderdeel: Close-up boiler, daalderop 10 liter

Omschrijving: De technische levensduur van dit element is bereikt; geadviseerd wordt om het op korte termijn te vervangen.

4

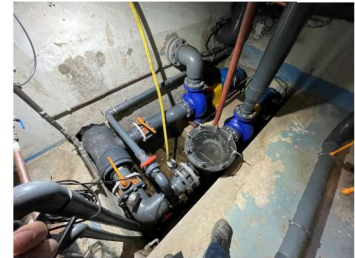
Onderdeel: Zwembadinstallatie, leidingwerk

4

Omschrijving: De technische levensduur van dit element is bereikt; geadviseerd wordt om het op korte termijn te vervangen.

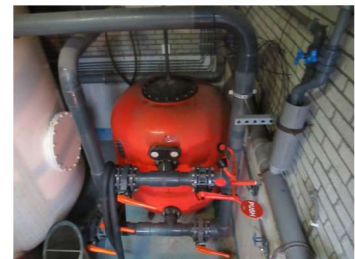
Onderdeel: Zwembadinstallatie, zandfilter klein (rood)

5

Omschrijving: Het filter heeft zijn technische levensduur bereikt; geadviseerd wordt te onderzoeken of renovatie mogelijk is of dat volledige vervanging noodzakelijk is.

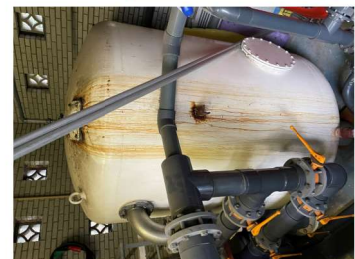
Onderdeel: Zwembadinstallatie, zandfilter groot

5

Omschrijving: Het stalen filter vertoont aanzienlijke oxidatie en heeft zijn technische levensduur bereikt; geadviseerd wordt te onderzoeken of renovatie mogelijk is of dat volledige vervanging noodzakelijk is.

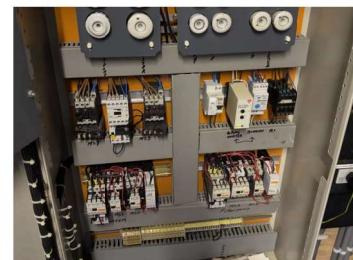
| Onderdeel: | Regeling technische installatie zwembad | 4 |

| Omschrijving: | De technische levensduur is bereikt en appendages zijn niet meer leverbaar; geadviseerd wordt om het element te vervangen. | |

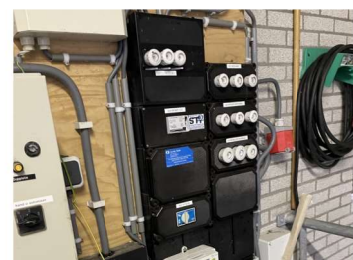
| Onderdeel: | Hoofdverdeelinrichting | 4 |

| Omschrijving: | De technische levensduur van dit element is bereikt; geadviseerd wordt om het op korte termijn te vervangen en een NEN3140 inspectie uit te voeren. | |

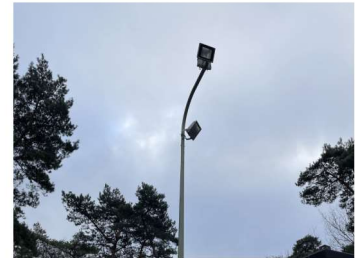
Onderdeel: Terreinverlichting

Omschrijving: Het element vertoont geen noemenswaardige afwijkingen.

2

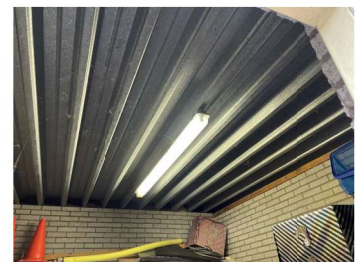
Onderdeel: Verlichtingsarmaturen: TL

Omschrijving: De verlichtingsarmaturen zijn nog conventioneel; geadviseerd wordt deze te vervangen door LED-verlichting.

3

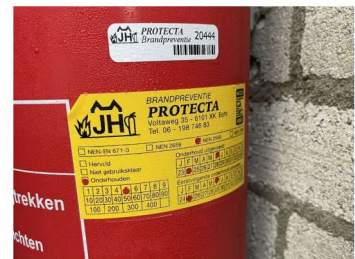
Onderdeel: Brandblusmiddelen

Omschrijving: Het element vertoont geen noemenswaardige afwijkingen.

2

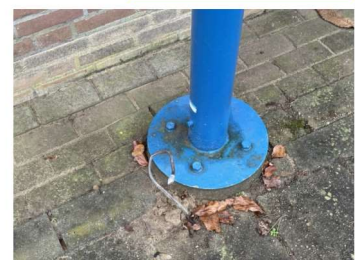
Onderdeel: Bliksembeveiliging

Omschrijving: Een bevestigingspunt van de bliksembeveiliging is losgekomen; geadviseerd wordt deze te herstellen.

4

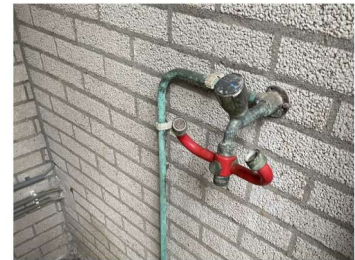
Onderdeel: Oogdouche

Omschrijving: De oogdouches zijn incompleet of defect; geadviseerd wordt deze te vervangen.

4

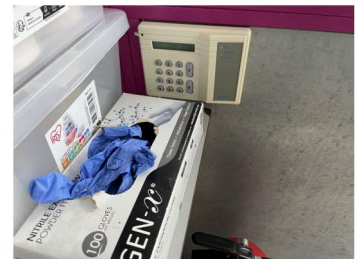
Onderdeel: Inbraakinstallaties

Omschrijving: Volgens de beheerder werkt de inbraakbeveiliging niet meer; geadviseerd wordt deze te laten inspecteren en te herstellen indien deze nog in gebruik wordt genomen.

6

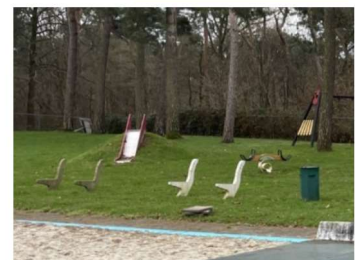
Onderdeel: Buitenmeubilair en speeltoestellen

Omschrijving: De zittingen en leuning van de bankjes zijn opgeslagen in de kleedhokken, terwijl de speeltoestellen groene aanslag vertonen; geadviseerd wordt deze te reinigen en een keuring uit te voeren voordat het seizoen begint.

3

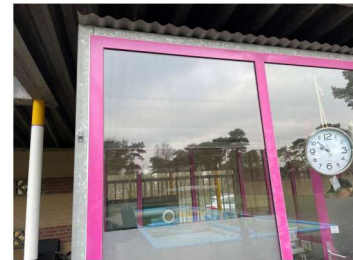
Onderdeel: Kassa en badmeesterpost

Omschrijving: Het element vertoont op de technische levensduur na geen noemenswaardige afwijkingen.

3

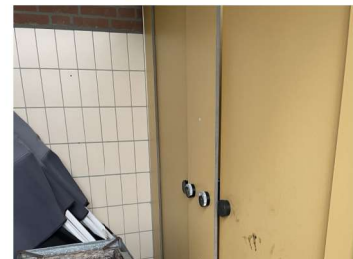
Onderdeel: Volkern, douche en wc hokjes

Omschrijving: Het element vertoont op de technische levensduur na geen noemenswaardige afwijkingen.

3

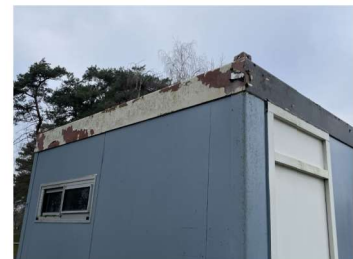
Onderdeel: Horeca uitgifte punt (container)

Omschrijving: De verf op de container is op verschillende plaatsen aan het afbladeren en vertoont groene aanslag, geadviseerd wordt deze te reinigen en opnieuw te schilderen.

3

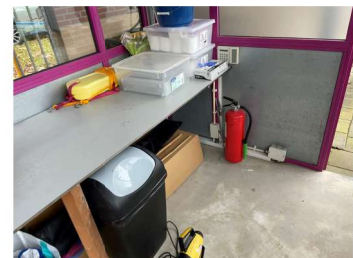
Onderdeel: Inrichting kassa en badmeesterruimte

Omschrijving: De inrichting vertoont gebruikerssporen, maar vertoont verder geen noemenswaardige afwijkingen.

3

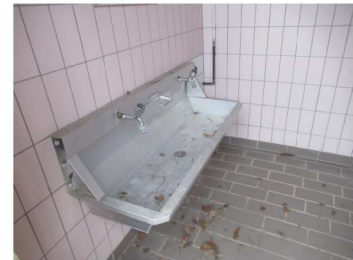
Onderdeel: Wastrog; staal

Omschrijving: Het element vertoont op de technische levensduur na geen noemenswaardige afwijkingen.

3

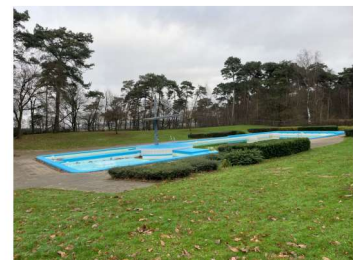
Onderdeel: Groenvoorziening

Omschrijving: Het element vertoont geen noemenswaardige afwijkingen.

2

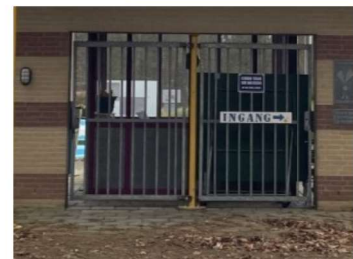
Onderdeel: Poort staal hekwerk

Omschrijving: Het element vertoont op de technische levensduur na geen noemenswaardige afwijkingen.

3

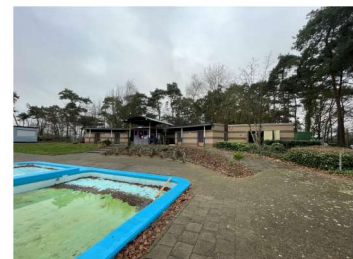
Onderdeel: Straatwerk

Omschrijving: Het element vertoont geen noemenswaardige afwijkingen.

3

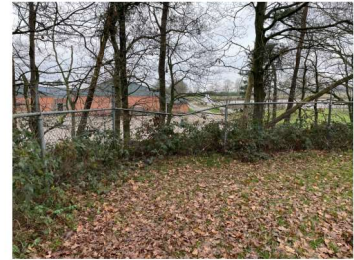
Onderdeel: Hekwerk

Omschrijving: Op verschillende locaties is het hekwerk ingedeukt, geadviseerd wordt op deze plekken het hekwerk te herstellen.

3
