# Rapportage

Bevindingen schouw, 30 maart 2021  
Elde College, gebouw B

Opdrachtgever  
Gemeente Meijerijstad

Datum  
13 april 2021

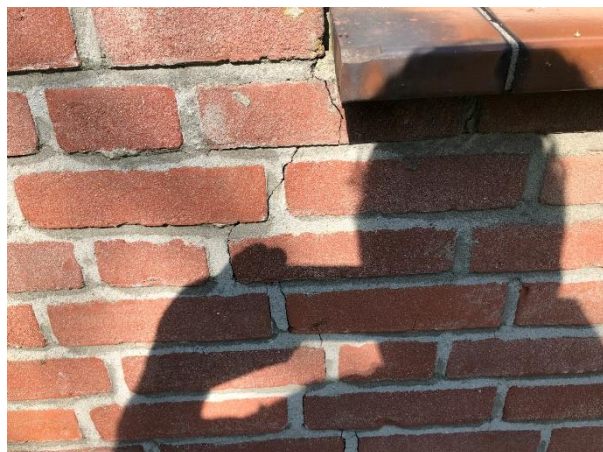
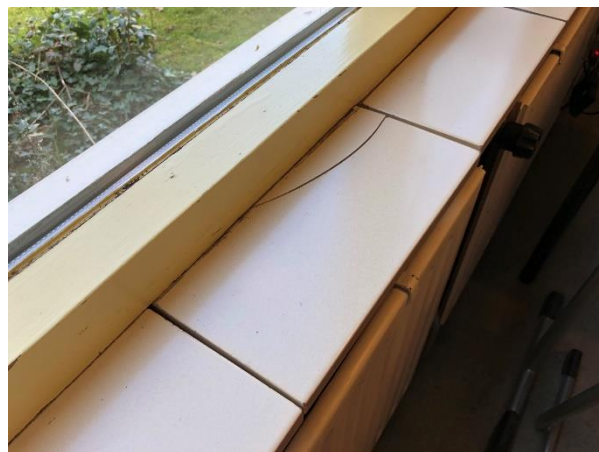
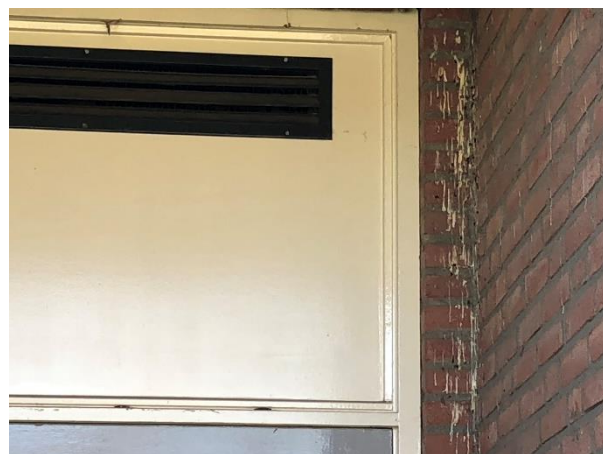
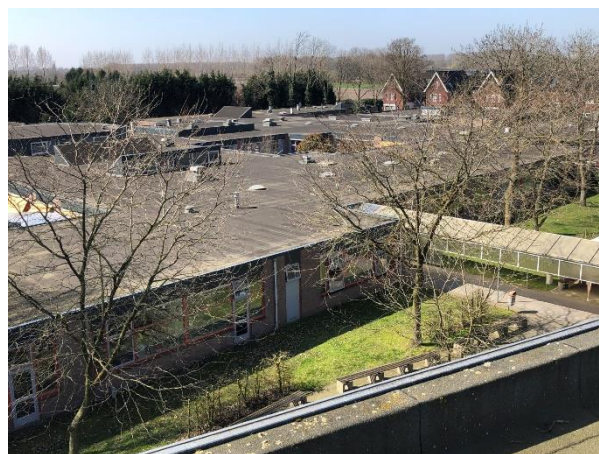
| Technische staat | | Toelichting |
|---|---|---|
| Geheel algemeen | 5 | De gevel verkeert in een redelijke staat met enkele scheuren, enkele boeiboorden van volkernbeplating zijn in een slechte staat. |
| Buitenkant | 5 | Het dak is in een slechte staat. Bij enkele entrees hebben vogels zich genesteld in het plafond, de overlast vertaalt zich in vogelpoep op de gevel. |
| Binnenkant | 4 | De wanden zijn in een goede staat, op de vloeren zijn incidenteel slijtageplekken zichtbaar. Enkele vensterbanken zijn kapot. Een enkele binnenwand vertoont een scheur. |
| Installaties | 5 | De aanwezige mechanische ventilatie voldoet niet, de installatie is verouderd en kan niet de benodigde capaciteit leveren. |

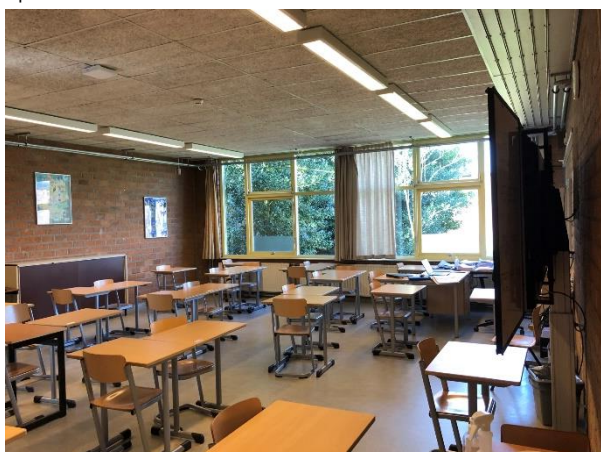
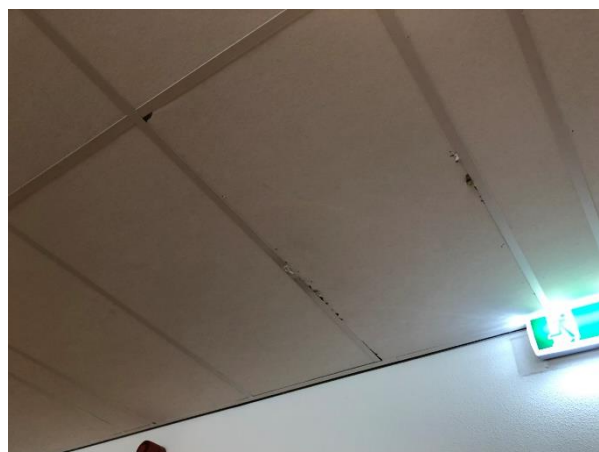
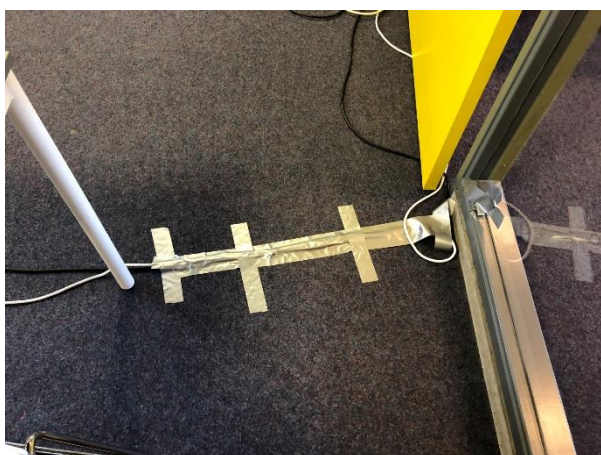
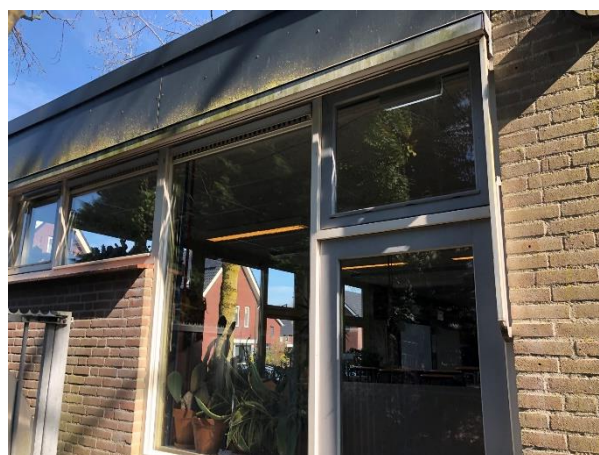
| Functionaliteit | | Toelichting |
|---|---|---|
| Onderwijsruimten | 5 | Niet alle lokalen zijn voorzien van digiborden, het klimaat in de klassen komt het onderwijs niet ten goede. |
| Werkomgeving staf | 3 | De staf heeft in bouwdeel een eigen gedeelte nabij de ingang. De personeelskamer voldoet qua ruimte maar is qua indeling gedateerd. |
| Facilitaire voorzieningen | 5 | De schoonmakers hebben geen eigen ruimte voor de schoonmaakkarren. Deze staan in een doorgang naar een andere ruimte. |
| Toegankelijkheid | 5 | De gangen zijn smal en er zijn veel kabelgoten en kabels over de grond. |

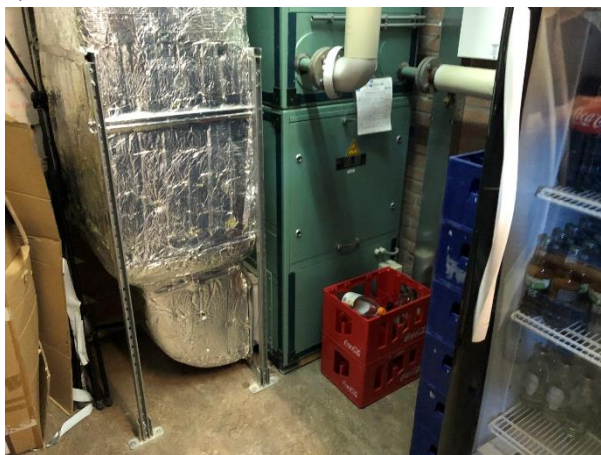
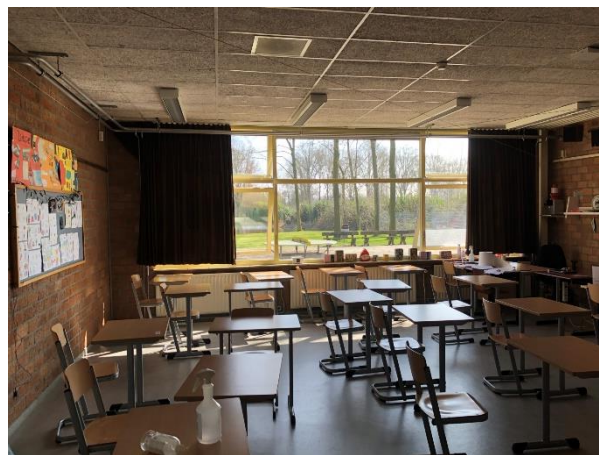
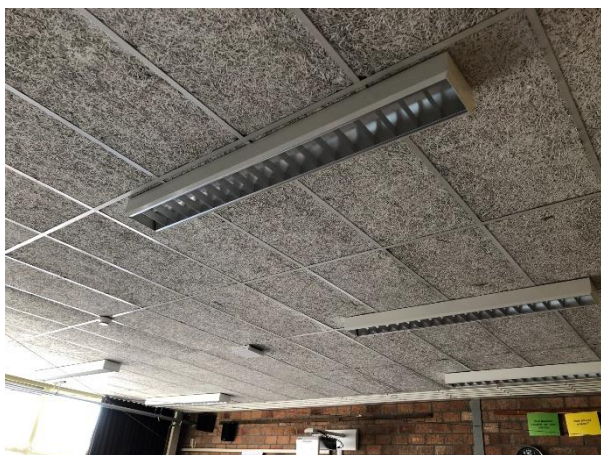
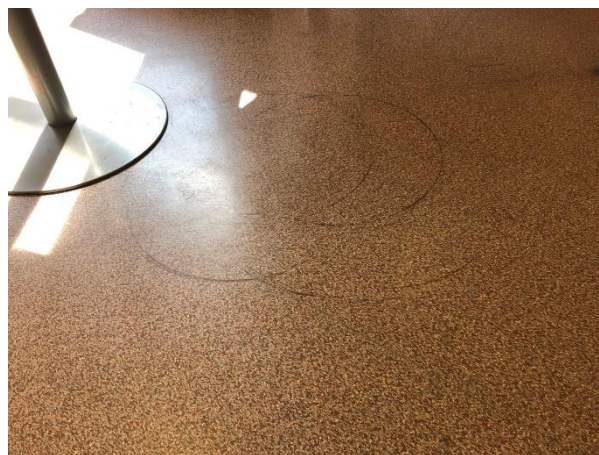
| Functionaliteit | | Toelichting |
|---|---|---|
| Ventilatie | 5 | De mechanische ventilatie is verouderd en ventileert niet voldoende. |
| Temperatuur | 5 | Het klimaat in de lokalen op de zuidgevel is onaangenaam. |
| Licht | 4 | De lokalen zijn niet voorzien van LED verlichting. |
| Geluid | 5 | In de lokalen veroorzaken de stoelen i.c.m. de vloer veel geluid wanneer iemand zich aanschuift of de stoel naar voor of achter zet. |

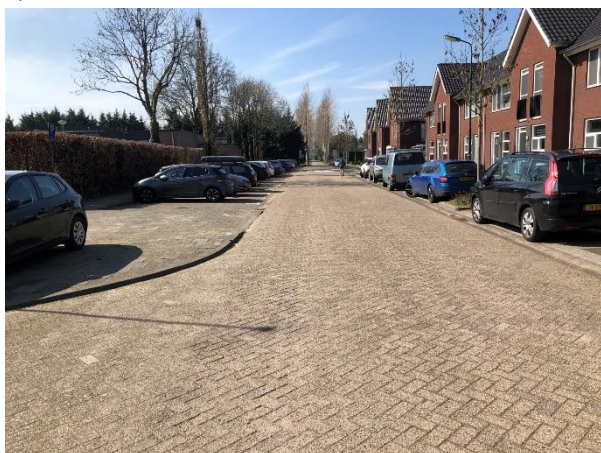
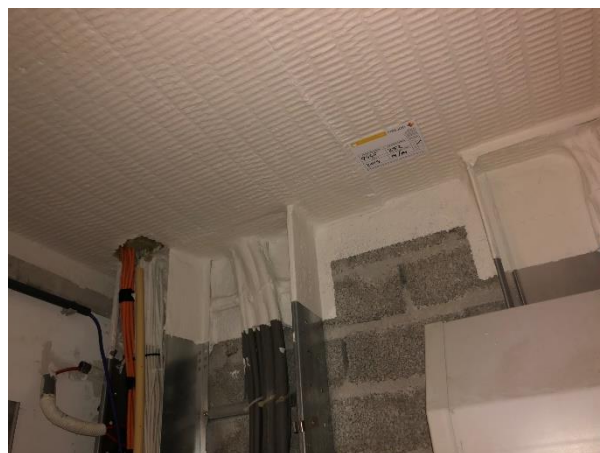
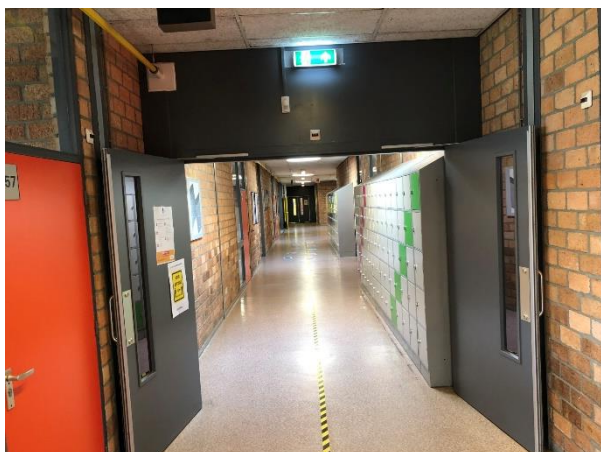
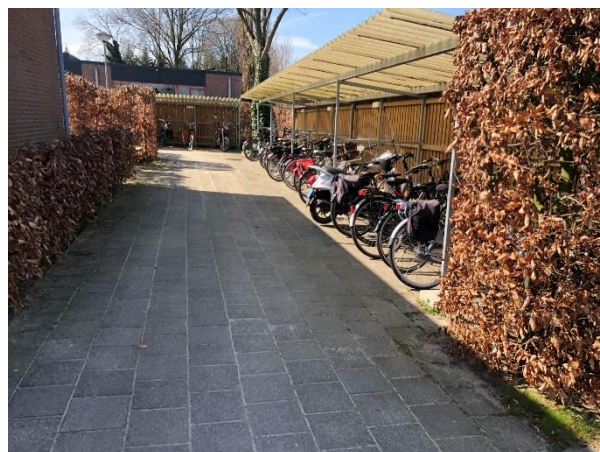
| Veiligheid | | Toelichting |
|---|---|---|
| Veiligheid in/rond gebouw | 4 | De ligging van de school in de wijk is goed. Verder is de brandcompartimentering in orde. Deze bereikt echter het eind van de technische levensduur. De investering hiervoor is begroot op ongeveer € 75.000,-. |
| Verkeersveiligheid | 2 | De school is omsloten door wegen. Er zijn geen onveilige situaties. Medewerkers hebben wel behoefte aan meer parkeerruimte. In de ochtend enige drukte door nabijgelegen basisschool. |
| Vandalisme | 2 | Er is nagenoeg geen vandalisme, de sociale controle is redelijk hoog. |

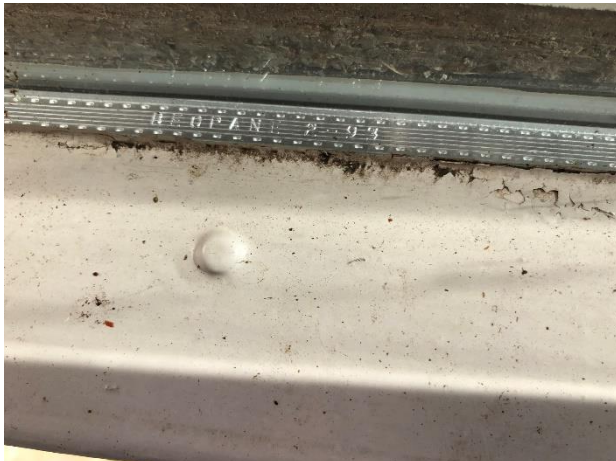
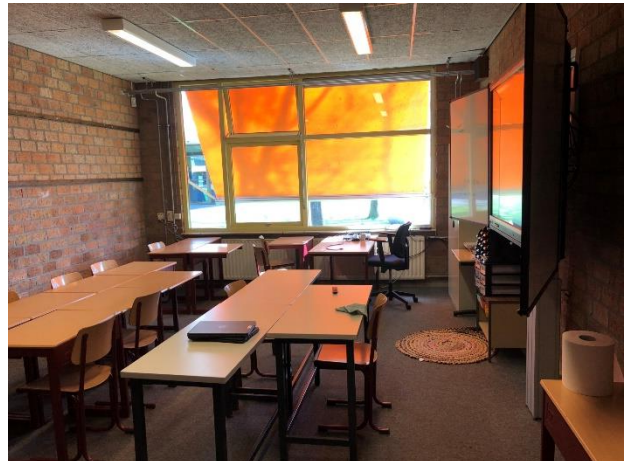
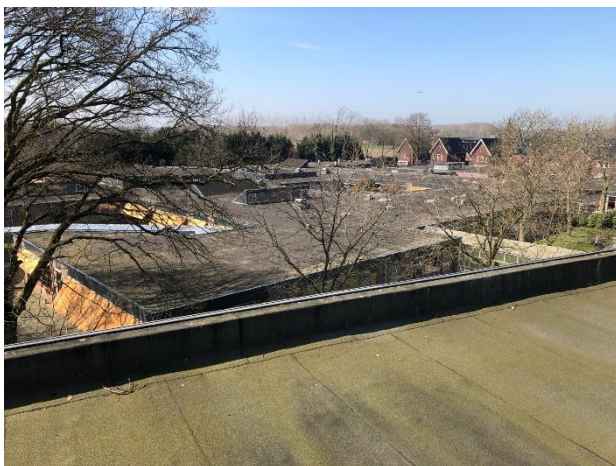
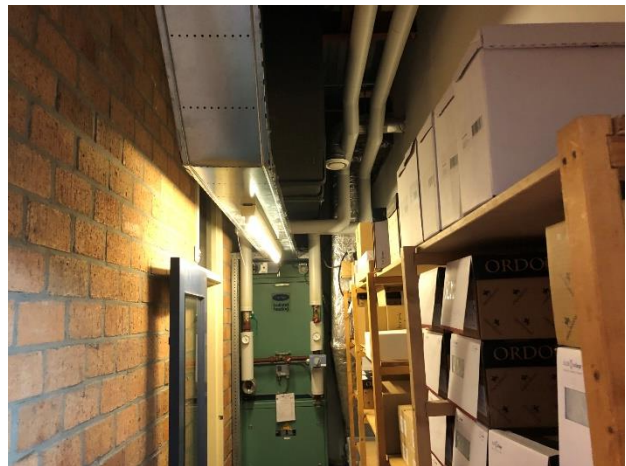
De school heeft beperkte maatregelen genomen om de duurzaamheid te verbeteren. In een gedeelte van de kantoorruimtes en de staf is er LED verlichting aangebracht.

De overige ruimtes en lokalen zijn niet van LED verlichting voorzien. Het dubbel glas is verouderd en de mechanische ventilatie ventileert niet naar behoren. Het dak is in een slechte staat. Bij vervanging van het dak kan deze ook voorzien worden van zonnepanelen.
