Aken, 16 Mei 2023

Onderzoeksrapport

van de groevestabiliteit in de Gemeentegrot onder het perceel
tussen Cauberg 22 en 24, 6301 BT Valkenburg, NL
- Kadaster perceel VKB01-B-2375 -

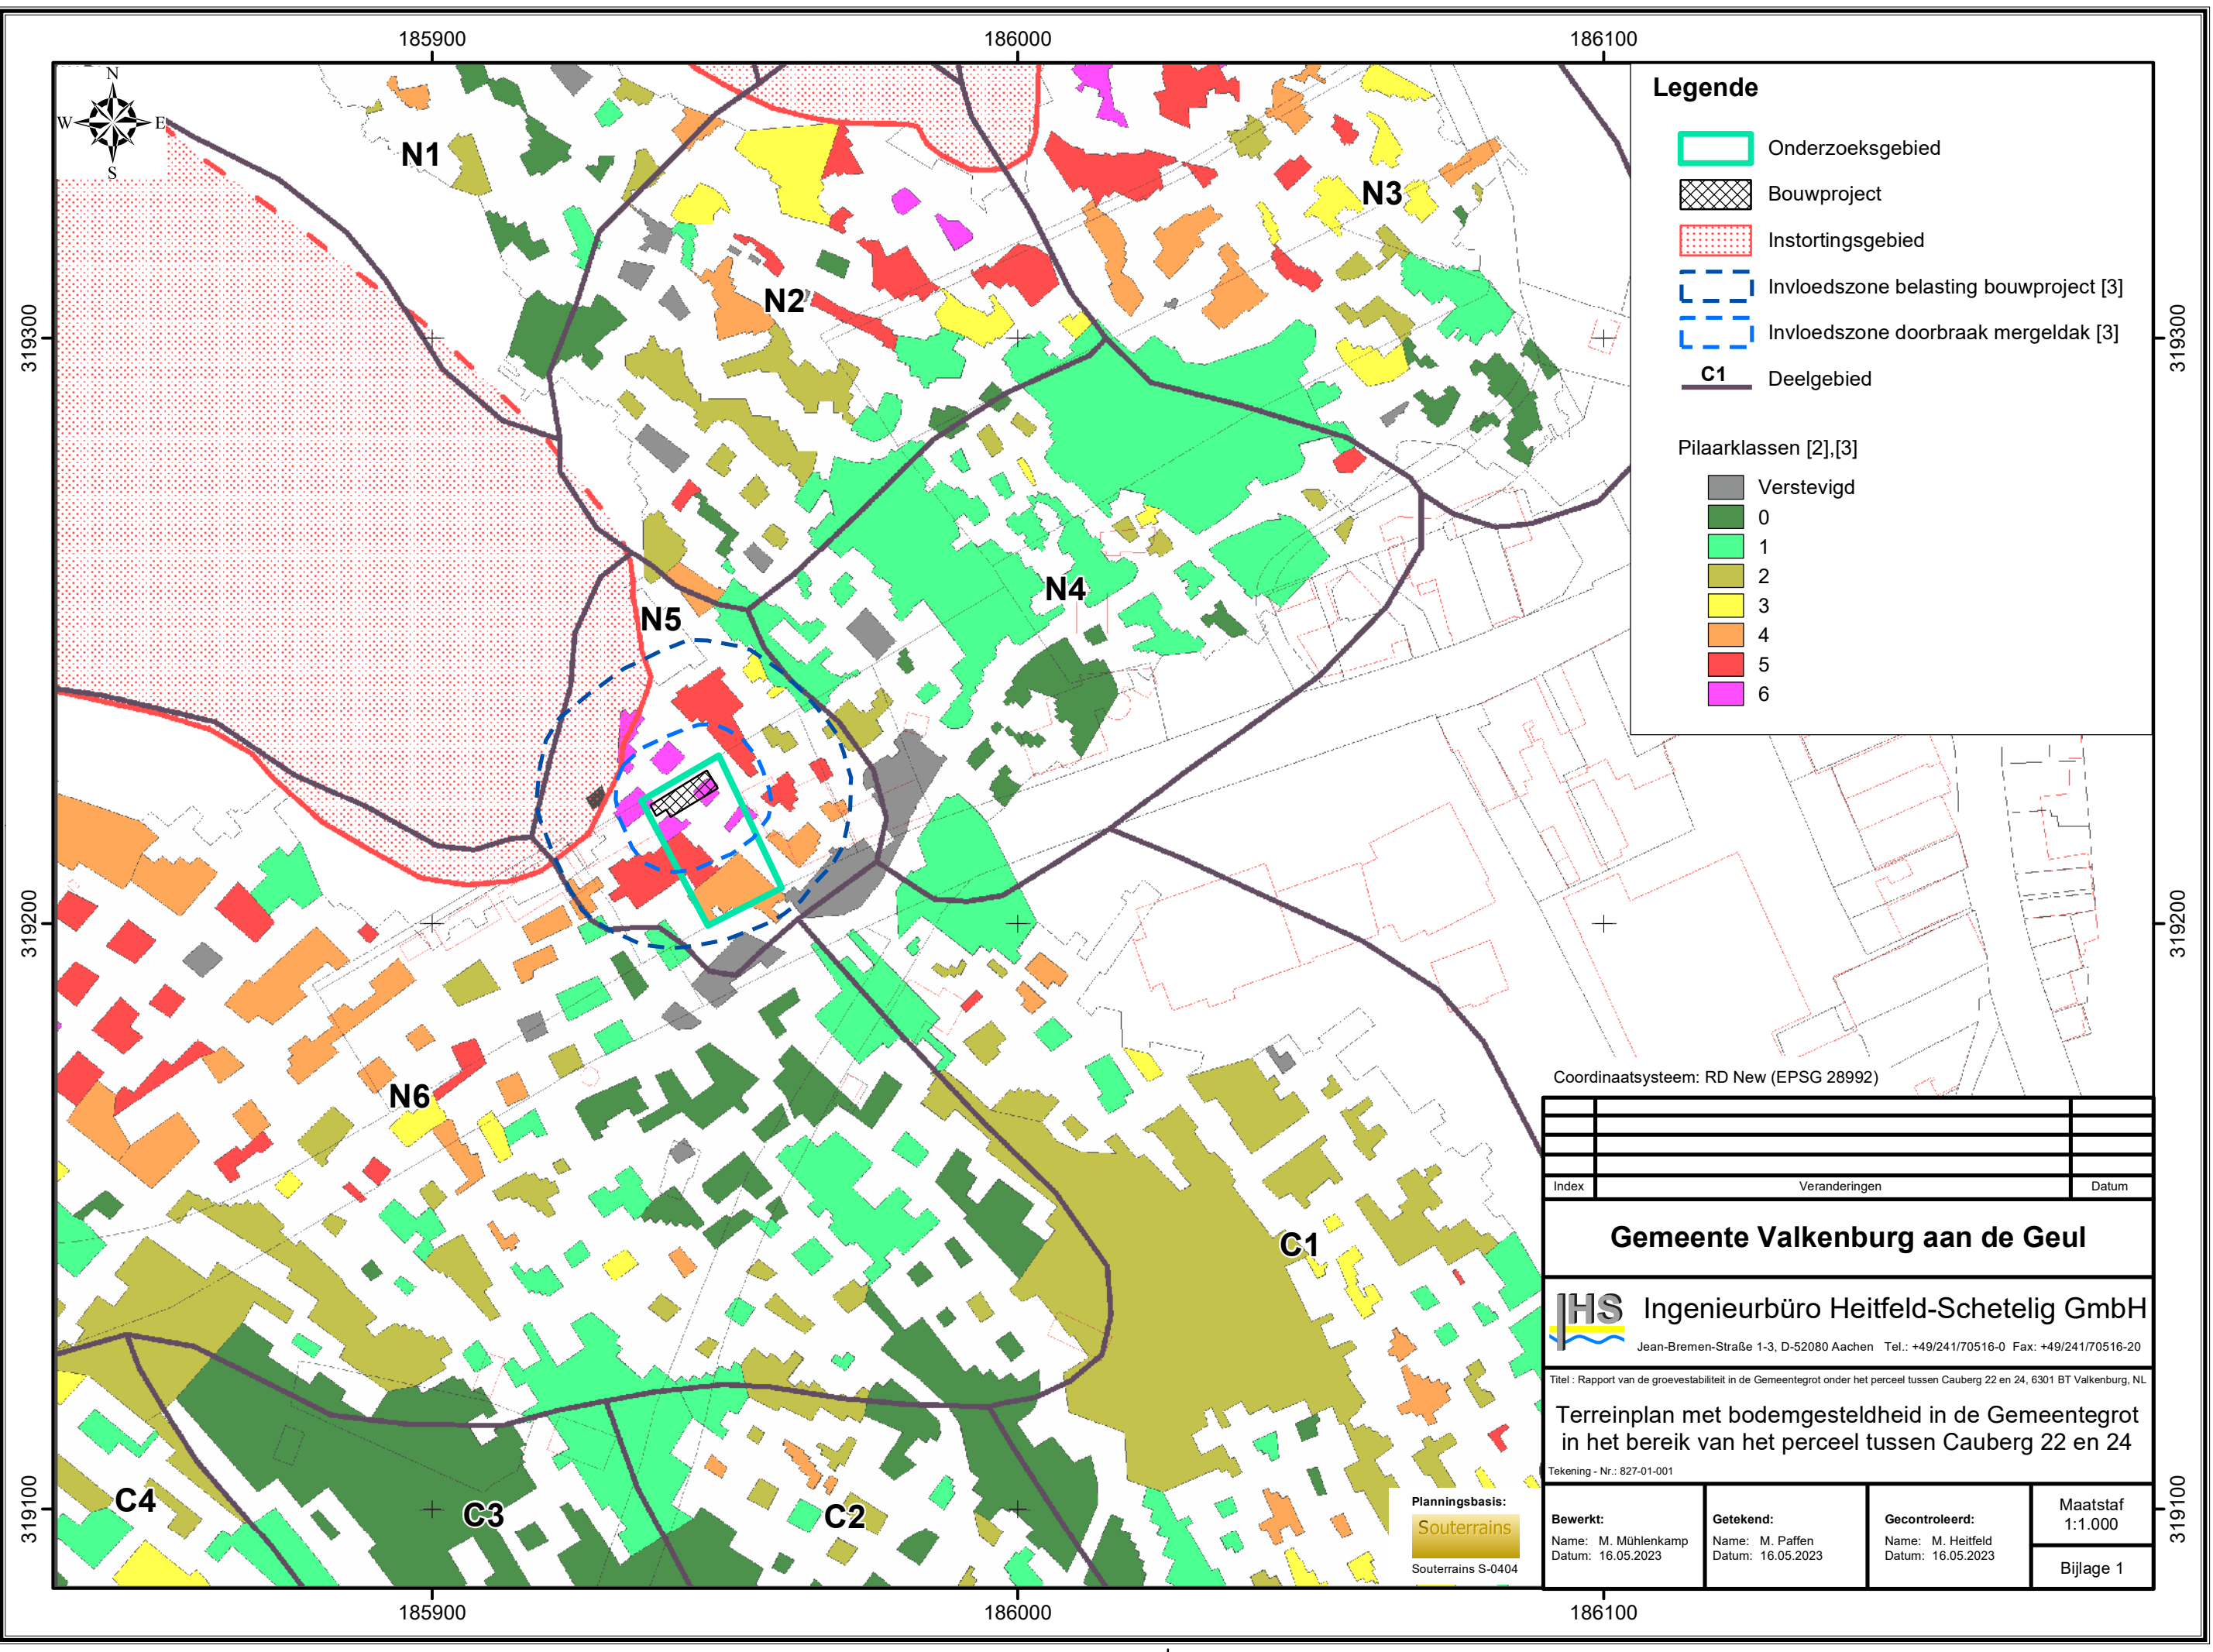
Terreinplan met bodemgesteldheid in de Gemeentegrot in het bereik van het perceel tussen Cauberg 22 en 24

Hieruit blijkt, dat de aanwezige pilaren onder het geplande gebouw over een afstand van circa 50 meter (in respectievelijk NZ en ZW-NO richting) geclassificeerd zijn in de categorie 5 en 6 (zwaar beschadigd). In het ZO deel van het perceel bevindt zich een pilaar in de categorie 4 (zie: [3]). Het perceel tussen Cauberg 22 en 24 behoort aan de oppervlakte tot het ondergrondse deelgebied N5; in NW richting sluit dit aan op een waarschijnlijk meer dan tweehonderd jaar oud instortingsgebied.

Tijdens het locatiebezoek (17-04-2023) aan het gedeelte van de Gemeentegrot onder het perceel tussen Cauberg 22 en 24 werden de conclusies van [3] ten aanzien van pilaarstabiliteit bevestigd. De pilaren onder het planningsgebied behoren inderdaad tot de categorie 5 en 6. Ten noord westen daarvan bevindt zich het oude instortingsgebied. Op de grens van de instorting en het plangebied bevinden zich metershoge verticale breuken in het mergelpakket alsmede uitdijende puinkegels, die als gevolg hiervan zijn ontstaan. Het oude instortingsgebied is tegenwoordig niet meer begaanbaar.

Op dit moment zijn de pilaren in het randgebied (W, Z en O) nog in een draagkrachtige staat (cat. 2 tot 4). Er kan echter niet uitgesloten worden, dat ook deze pilaren in de loop der tijd, als gevolg van de verhoogde zijwaartse drukverplaatsing, aan draagkracht verliezen.
