# 1. Algemene gegevens

| Soort inspectie: | Bouwtechnische opname |

| Objecttype | Stadskantoor |
| Adres | Voorstraat 30-32-34 en Kerkstraat 9 |

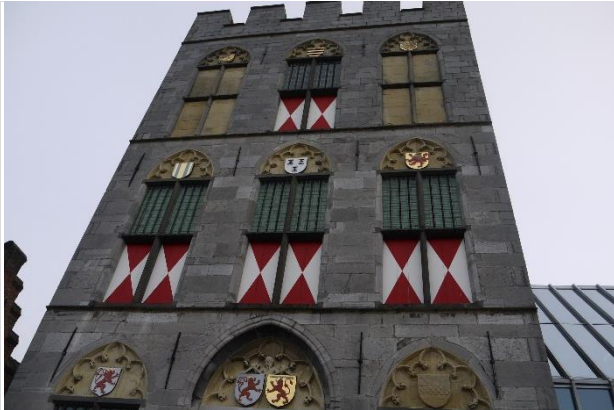
Detail gevel nr. 30

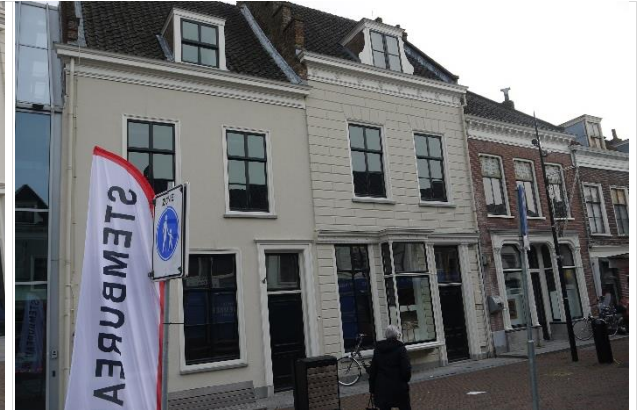
Gevels voormalige woonhuizen 32-34-36

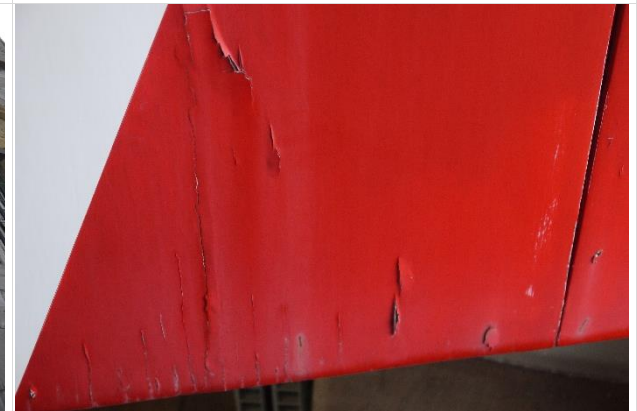
| LOCATIE | K | OMSCHRIJVING | GEBREK | ADVIES | HVH | EH | STABU | CAT |
|---|---|---|---|---|---|---|---|---|
| W-01-04 | M | Buitenschilderwerk houten luiken | Luiken, schilderwerk in matige conditie. Plaatselijk windscheurtjes en de verflaag begint zijn beschermende functie te verliezen. | Schilderwerk houtwerk luiken buitengevel | 19 | M2 | 46.21.19 | 2 |

Verfwerk detail luiken

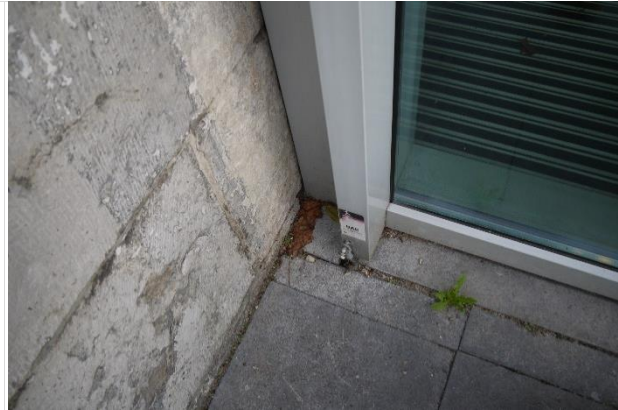
| LOCATIE | K | OMSCHRIJVING | GEBREK | ADVIES | HVH | EH | STABU | CAT |
|---|---|---|---|---|---|---|---|---|
| W-01-05 | S | Aarding, aluminium pui | Aarding zit los, aardingsfunctie ontbreekt hierdoor. | Vastzetten en doormeten aardingskabel aluminium pui | | ST | 70.87.01 | 1 |

*Aarding pui zit los*

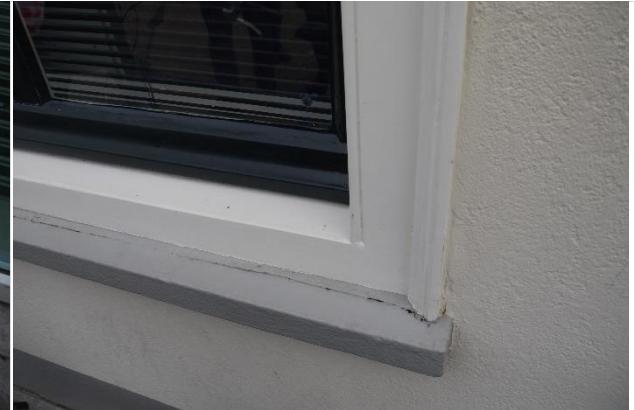
*Detail schilderwerk*

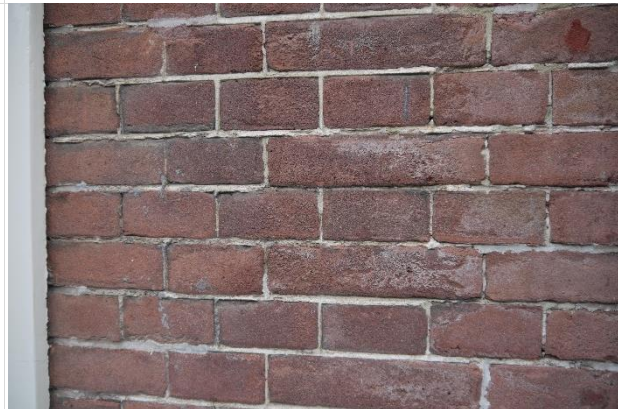
*Detail metselwerk*

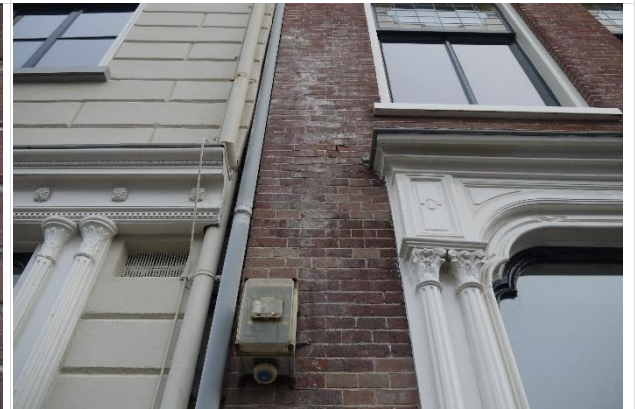
*Overzicht metselwerk Voorstraat 36*

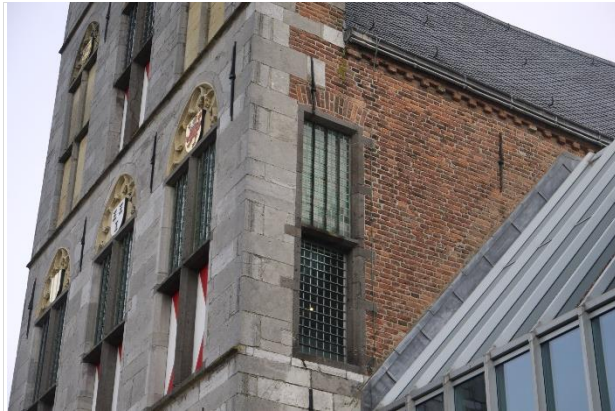
*Voorgevel ter hoogte van eerste verdieping nr.30*

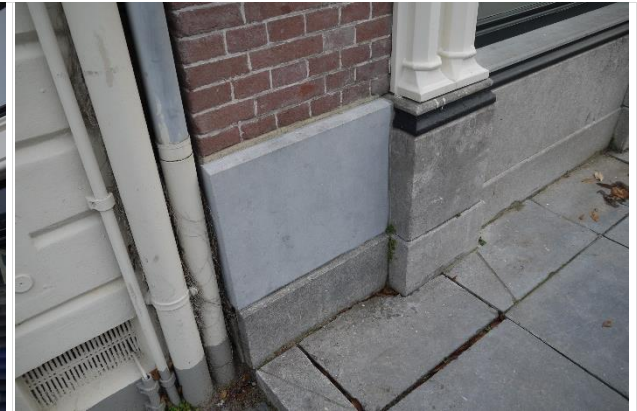
*Hardsteen stoep nr. 36*

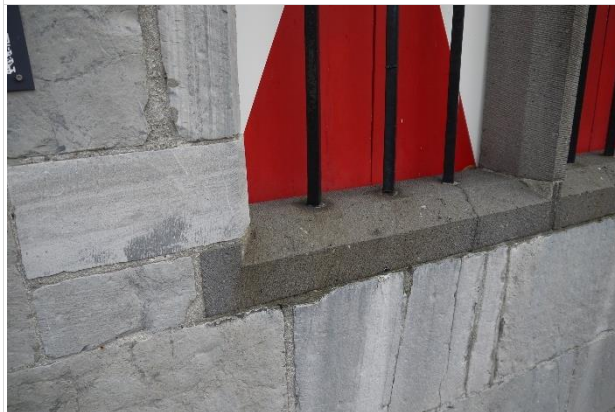
*Staalwerk veroorzaakt spanning in het natuursteen*

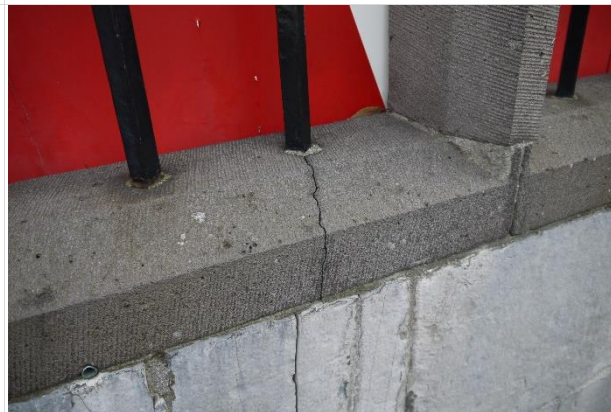
*Gescheurde dorpel Basaltlava Volvic*

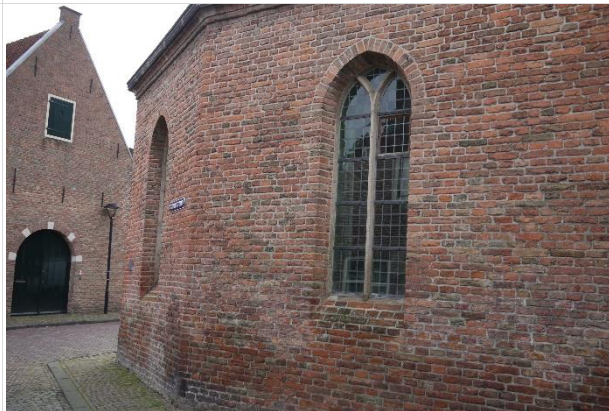
*Vochtprobleem in de plint*

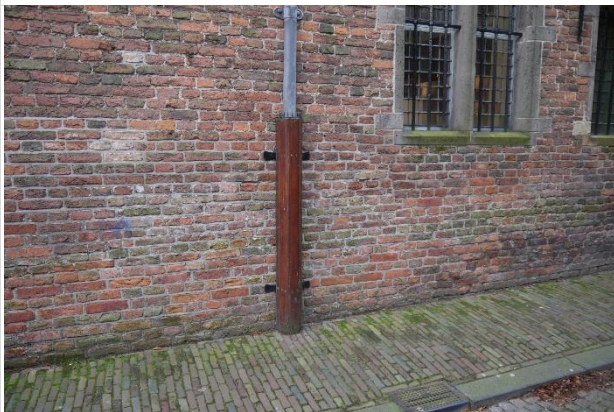
| LOCATIE | K | OMSCHRIJVING | GEBREK | ADVIES | HVH | EH | STABU | CAT |
|---|---|---|---|---|---|---|---|---|
| N-01-03 | M | Omtimmering HWA hout | Onderzijde is aangetast door houtrot. Plaatselijk herstel schade. | Plaatselijk herstel houtrot door inschieten en epoxy van de omtimmering van de HWA | 1,5 | PST | 30.25.30 | 1 |

*Houten omkleding HWA*

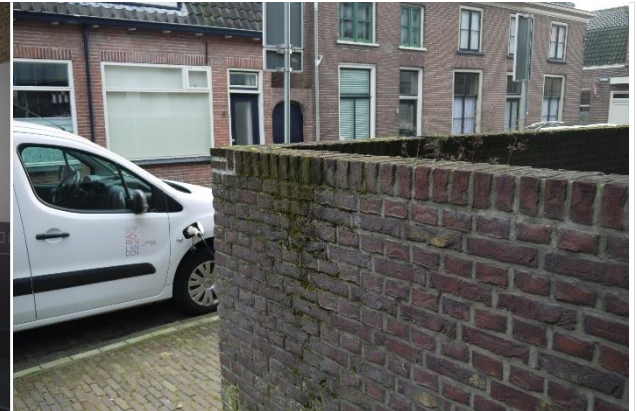
*Mos groei metselwerk*

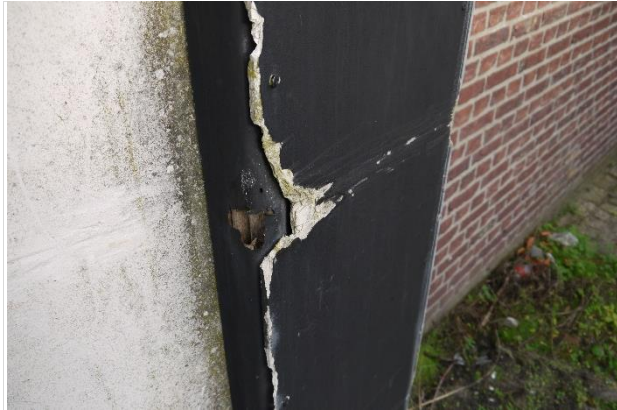
| LOCATIE | K | OMSCHRIJVING | GEBREK | ADVIES | HVH | EH | STABU | CAT |
|---|---|---|---|---|---|---|---|---|
| Z-01-02 | R | Kolombekleding Trespa | Aanrijtschade | Geen werkzaamheden opgenomen | | | | |

*Trespa bekleding is beschadigd*

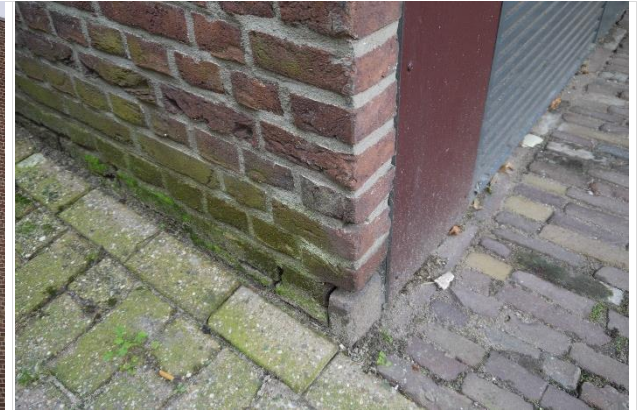
*Metselwerk hoek zit losk*

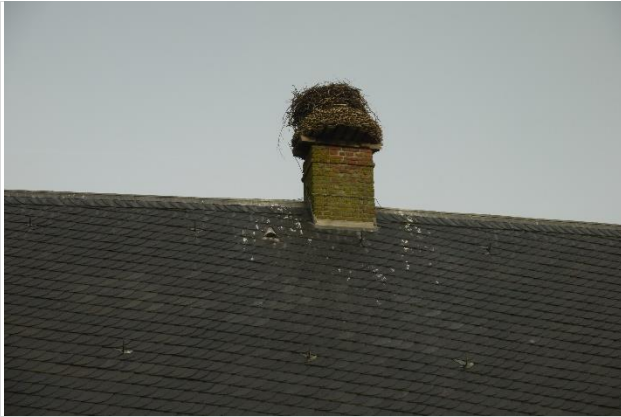
| LOCATIE | K | OMSCHRIJVING | GEBREK | ADVIES | HVH | EH | STABU | CAT |
|---|---|---|---|---|---|---|---|---|
| D-01-04 | G | Schoorstenen, nr. 30 | Schoorsteen, geen gebreken geconstateerd. Locatie nest voor ooievaar | | | | | |

*Ooievaarsnest op schoorsteen*

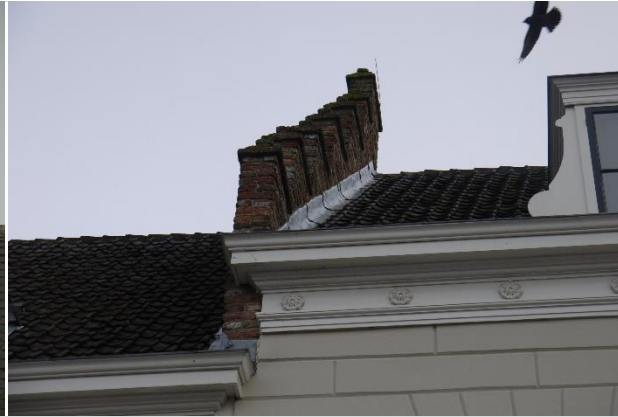
*Opgaand metselwerk tussen de dakvlakken*

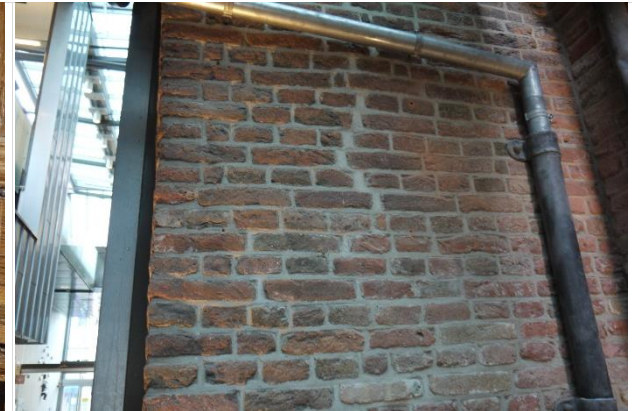
*Scheur in metselwerk stabiel*

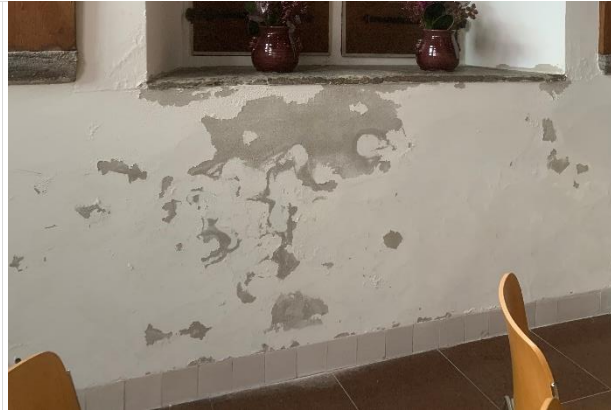
| LOCATIE | K | OMSCHRIJVING | GEBREK | ADVIES | HVH | EH | STABU | CAT |
|---|---|---|---|---|---|---|---|---|
| <b>I-01-03</b> | S | Buitengevels trouwzaal | De buitengevels hebben op diverse plekken vochtproblemen. Gevolg onthechting van stuc en schilderwerk. | Onderzoek oorzaak vochtprobleem. Zowel aan de binnenzijde als buiten zijde van de gevels zijn vochtplekken zichtbaar. | 1 | PST | 22.13.01 | 1 |

*Vochtproblemen trouwzaal*

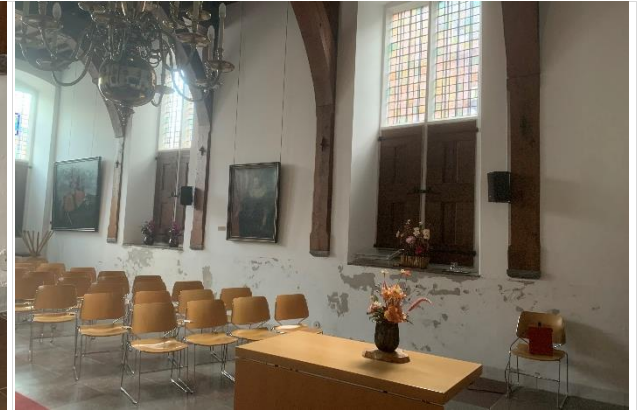
*idem*
