# Rapport TC54-003

## Beheerplan nautische voorzieningen 2025 – 2029

| PROJECTGEGEVENS | | | |
|---|---|---|---|
| In opdracht van: | Gemeente Maasgouw | Projectcode | 2024.20 |

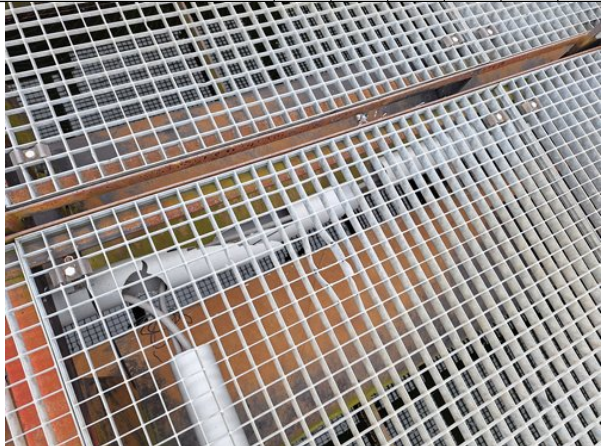
| Afb. 3.62: overzicht overig | | Afb. 3.63: overzicht overig | | | | | | | |

| Schadebeeld: | Ontbreken lichtarmatuur.<br>Defect kabeldoorvoeren (PVC). | | | | | | | | |

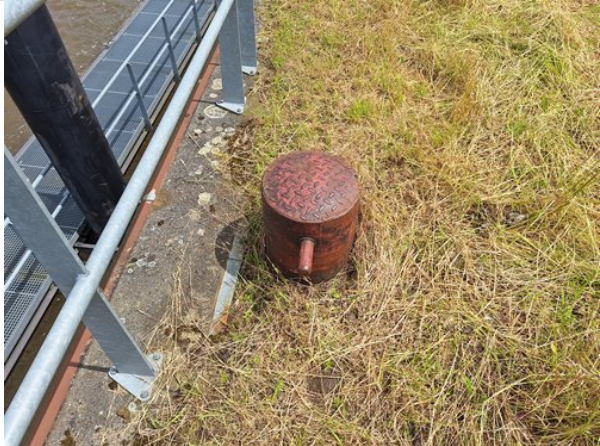
| Afb. 3.125: overzicht leuning(en) | | Afb. 3.126: overzicht leuning(en) | | | | | | | |

| Schadebeeld: | Corrosie van de bolders. | | | | | | | | |

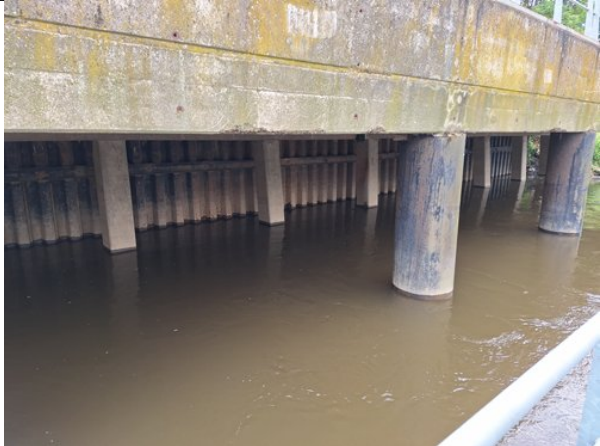
| Afb. 3.127: overzicht overig | | Afb. 3.128: overzicht overig | | | | | | | |

| Schadebeeld: | Incidenteel betonschade | | | | | | | | |

| Hersteladvies: | Herstellen betonschade | | | | | | | | |

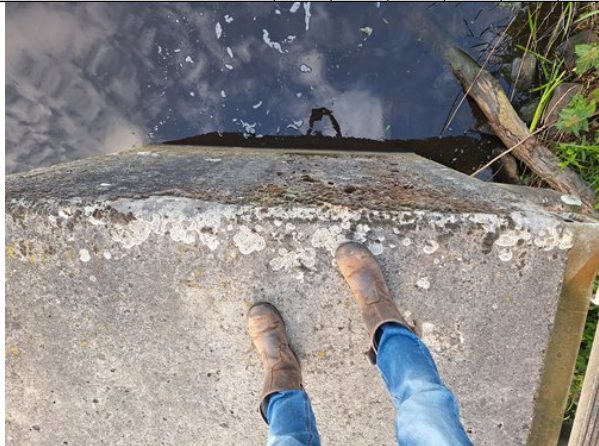
| Schadebeeld: | Afschotlaag t.p.v. de bovenzijde is deels onthecht en beschadigd.<br>Aanvaarbeveiligingen ontbreken. | | | | | | | | |

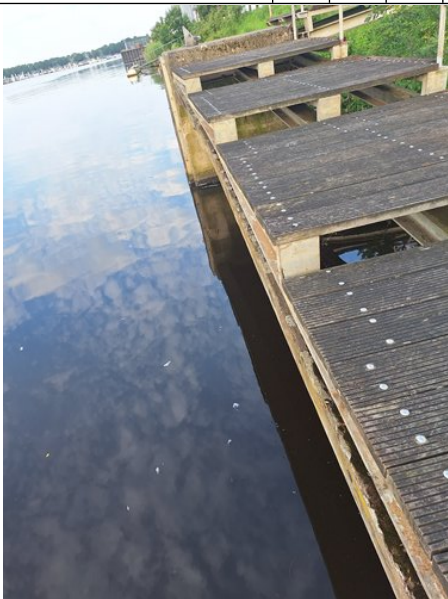
| Afb. 3.194: overzicht hoofddraagconstructie | | Afb. 3.195: overzicht hoofddraagconstructie | | | | | | | |

| Schadebeeld: | incidenteel corrosie | | | | | | | | |

| Hersteladvies: | Geen, corrosie is minimaal. | | | | | | | | |

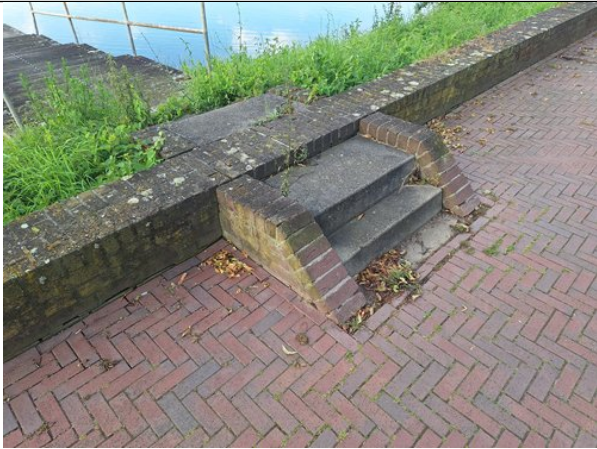
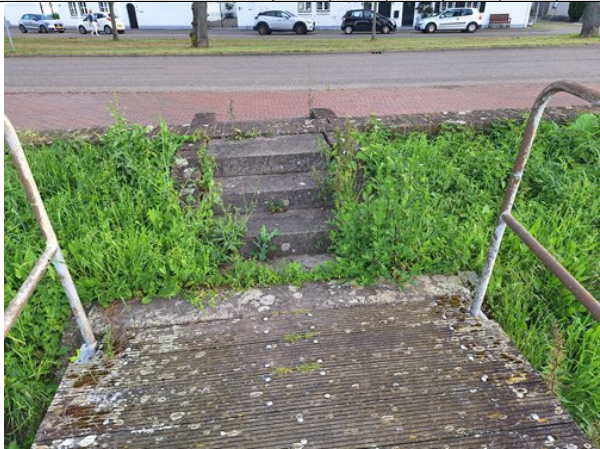
| Afb. 3.200: overzicht overig | | Afb. 3.201: overzicht overig | | | | | | | |

| Schadebeeld: | Voegwerk slecht. | | | | | | | | |
