## Stadhuis Gouda

NOTITIE GEVELSCHADES RONDOM ZUIDWESTGEVEL

Bunnik, 3 april 2023

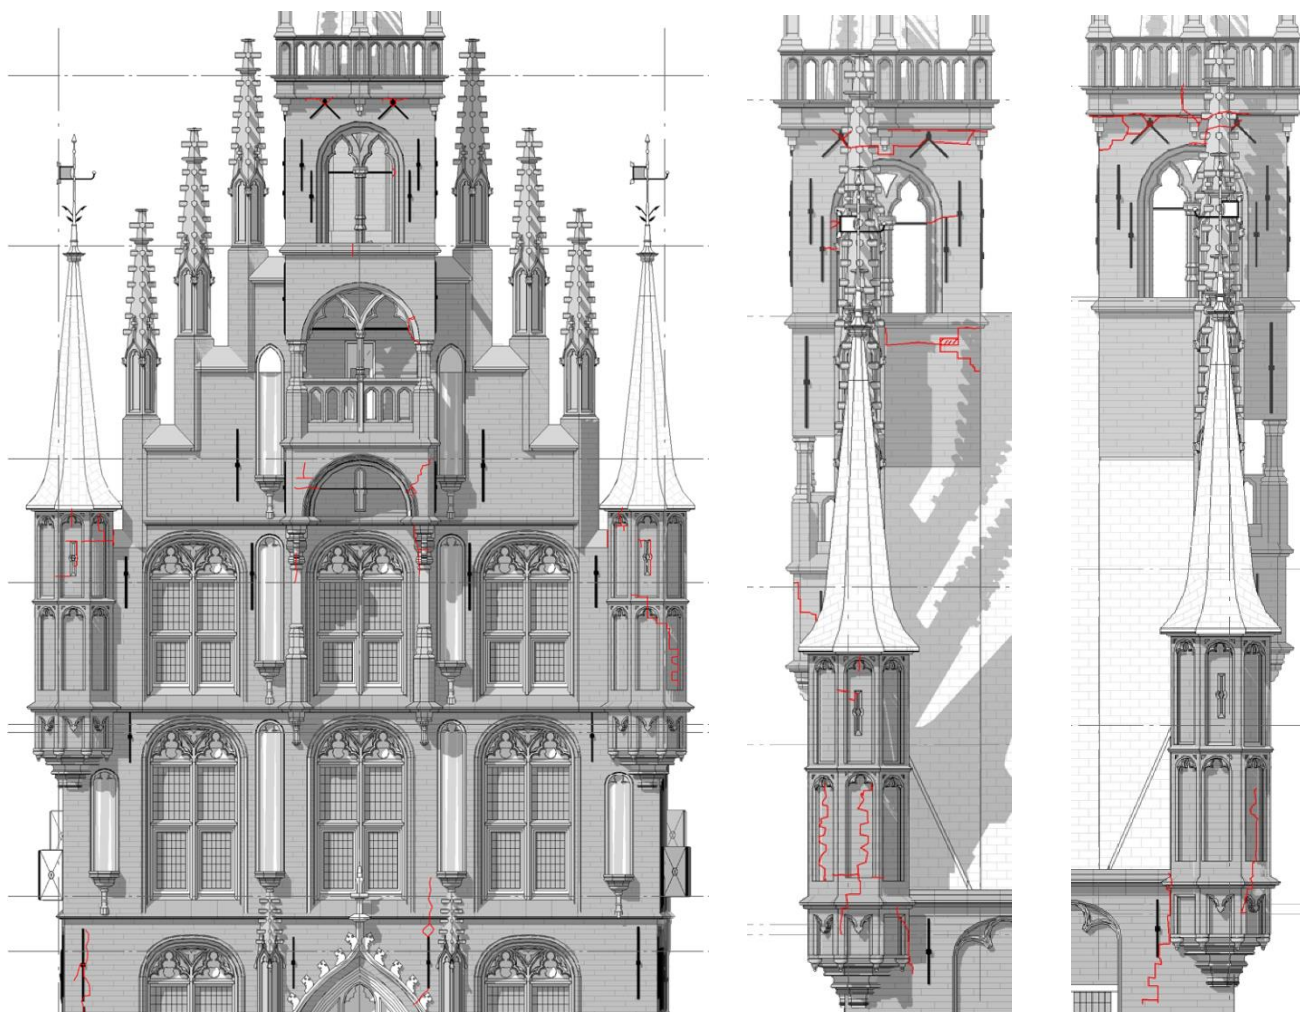
Afb. 1 + 2.1 en 2.2 - Gevelaanzichten met in rood de geconstateerde schades

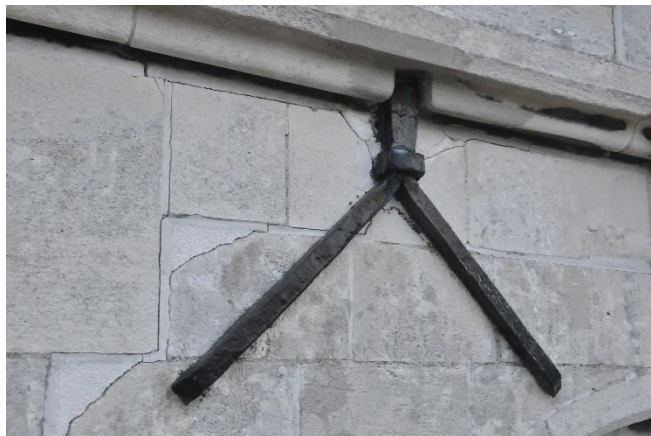
Afb. 4 - Scheurvorming rondom gevelanker en eerder hersteld natuursteen weer gescheurd

Met name rondom de gevelankers (en hun schieters) en ter plaatse van de elementopdelingen zijn veel schades aangetroffen. Schades waarvan er een aantal in het verleden ook al eens cosmetisch zijn hersteld en sindsdien duidelijk zijn toegenomen, afbeelding 4 laat dit bijvoorbeeld zien. Ter plaatse van afbeelding 7 hebben wij tijdens onze inspectie een loszittend deel natuursteen aangetroffen. Deze hebben wij verwijderd om te voorkomen dat deze naar beneden zou kunnen vallen. En in de voorgevel hebben wij, ter plaatse van afbeelding 9 een situatie aangetroffen waarbij enige tijd geleden een deel van het natuursteen afgebroken is en naar beneden is gevallen, dit losse stuk is binnen in het pand opgeslagen. Bij beide losgekomen delen (afbeelding 7 en 9) is duidelijk geworden dat er sprake is van roestend ijzer in het natuursteen. En zoals uit afbeelding 10 blijkt hebben wij op de meeste locaties waar scheurvorming is geconstateerd ook metaal gedetecteerd in de gevel. De exacte diepte van het metaal hebben wij nog niet kunnen vaststellen, maar het vermoeden is dat deze ca. 5 á 10cm. diep gelegen is. Afbeelding 11 laat de scheurvorming van het natuursteen zien aan de onderzijde van de rechter hoektoren (waar deze is verankerd in het achterliggende metselwerk)

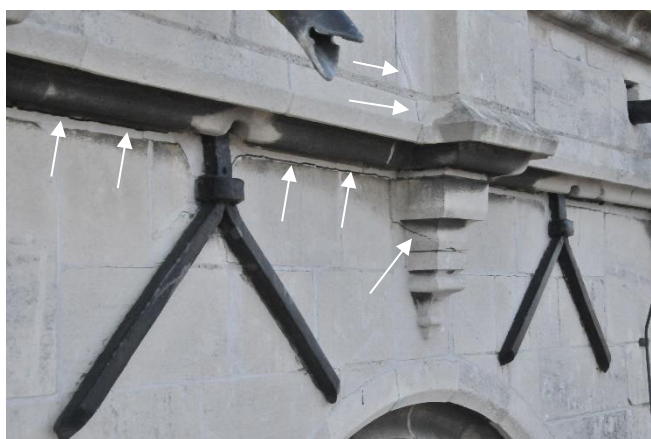
Afb. 5 - Scheurvorming rondom gevelankers en omhoogdrukken balustrade omgang

Tijdens onze inspectie hebben wij bij de meeste schades gecontroleerd of er sprake is van loszittende delen, maar dit is nog niet bij alle geconstateerde schades uitgevoerd. Om er zeker van te zijn dat er op korte termijn (binnen enkele maanden) geen loszittende delen naar beneden komen is het advies om alle schades hier op korte termijn nog eens op na te lopen en waar nodig loszittende delen te verwijderen of te fixeren. Hiermee kan de veiligheid van de gevel (en haar omgeving) met voldoende zekerheid worden gewaarborgd. Tijdens ons bezoek hebben wij sommige losse delen al wel verwijderd, maar er is vooral een visuele inspectie uitgevoerd, niet alle schades zijn onderzocht op loszittende delen. Afbeelding 5 en 9 zijn voorbeelden waarbij mogelijk loszittende delen te verwachten zijn.

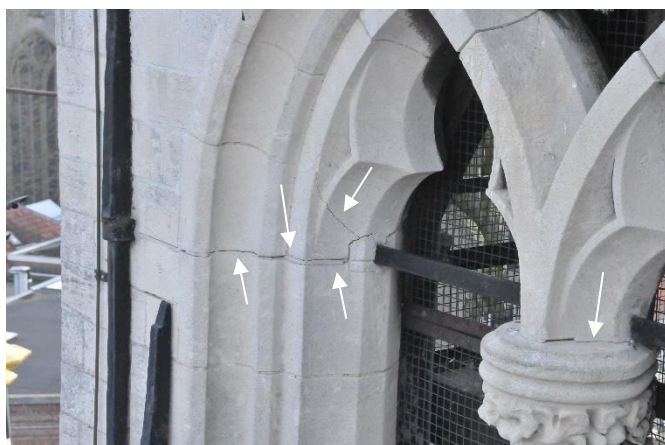
Afb. 6 - Brugstaaf veroorzaakt noemenswaardige scheurvorming als gevolg van uitzetting

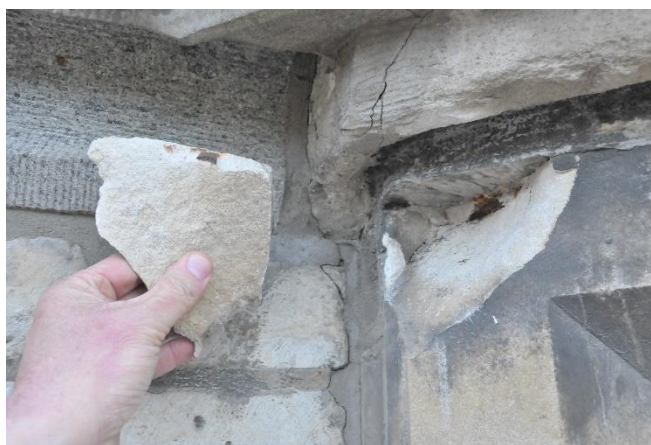
Afb. 7 - Loszittend deel aan de onderzijde van de linker hoektoren verwijderd tijdens onze inspectie, hierachter is roestend ijzer aangetroffen

Ook de scheurvorming aan de onderzijde (ondersteuning) van de hoektorens lijkt te zijn veroorzaakt door roestend ijzer, zoals ook duidelijk te zien is op afbeelding 7. Er wordt daarom aangenomen dat de scheurvorming in deze zone geen constructieve oorzaak heeft.

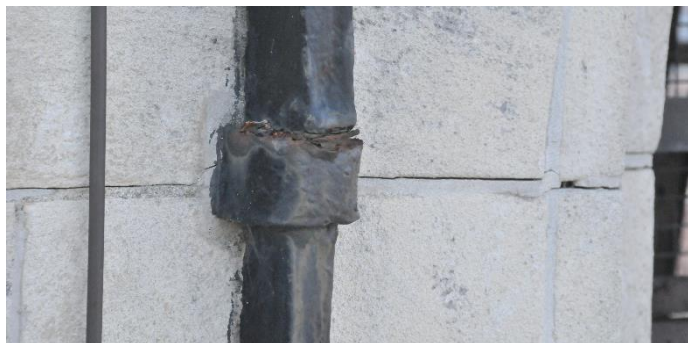
Afb. 8 – Roestend gevelanker met het omhoog drukken van het natuursteen tot gevolg

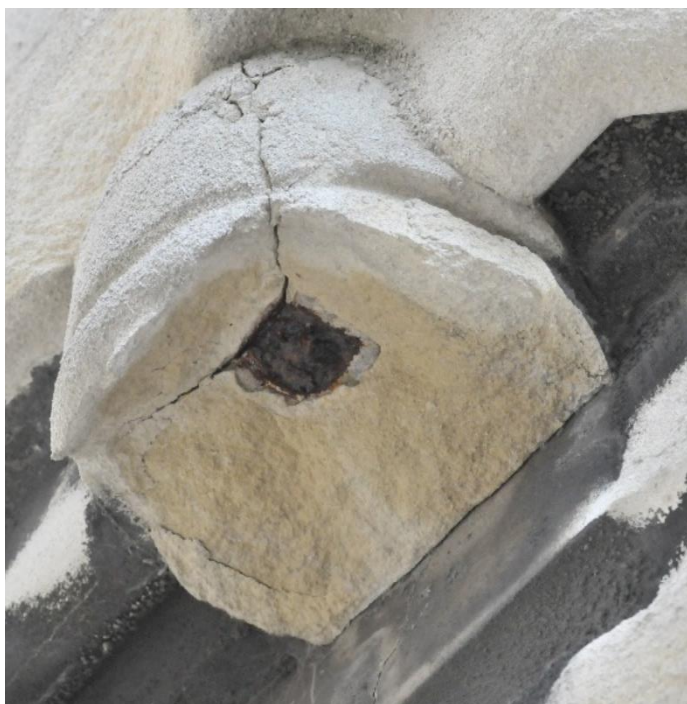
Afb. 9 - Reeds losgekomen stuk natuursteen, met duidelijk roestend ijzer van een dook

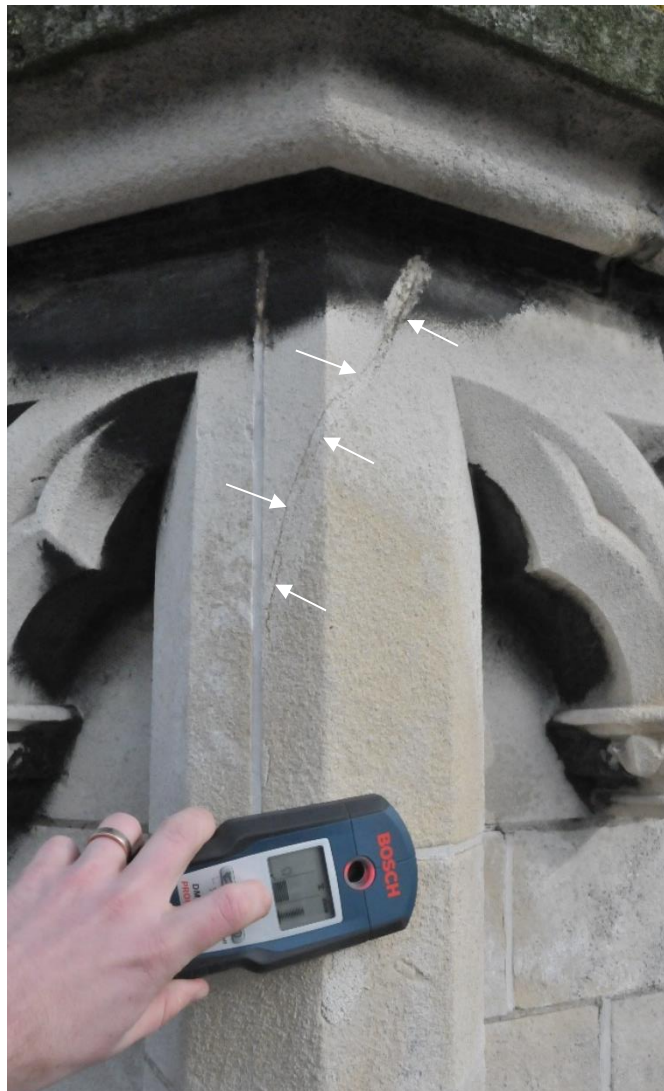
Afb. 10 - IJzer aangetroffen door middel van metaaldetector

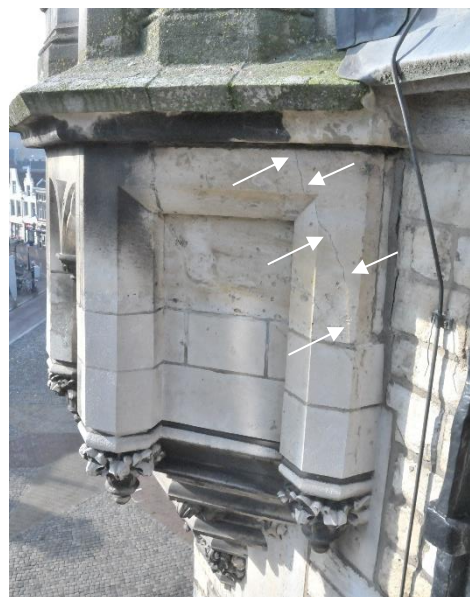
Afb. 11 - Scheurvorming onderzijde hoektoren

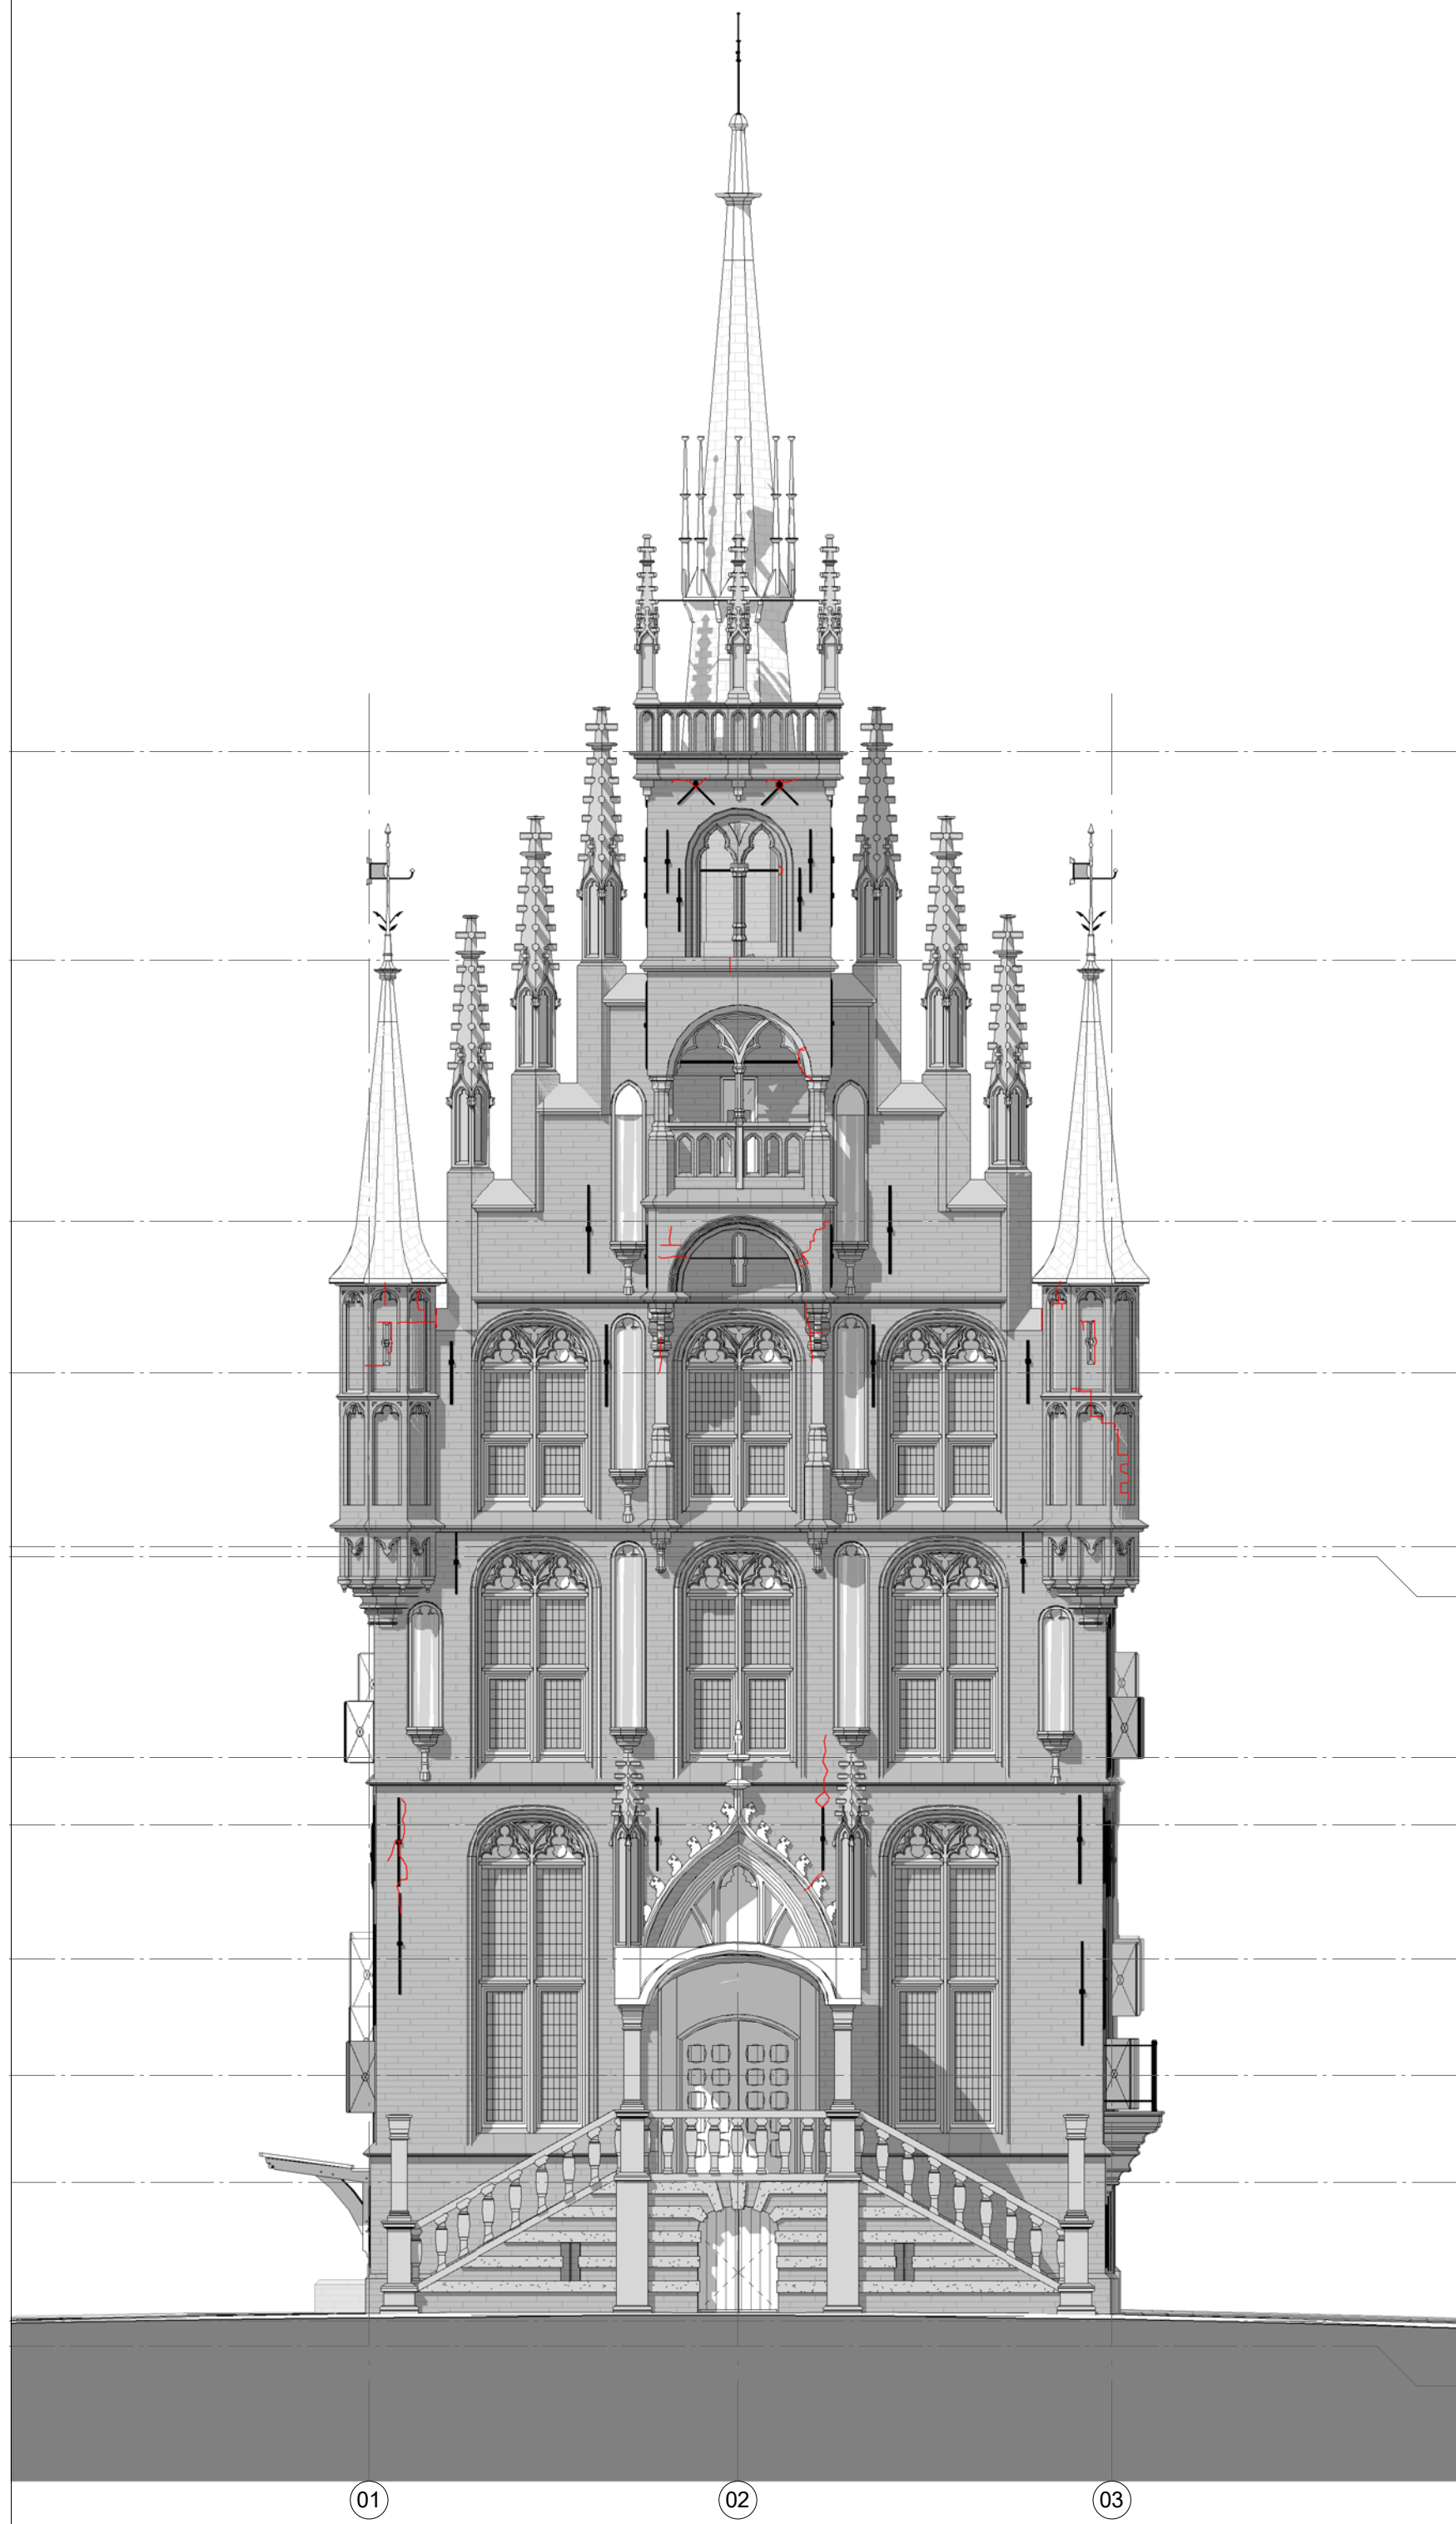
Zuidwestgevel, opname gebreken.

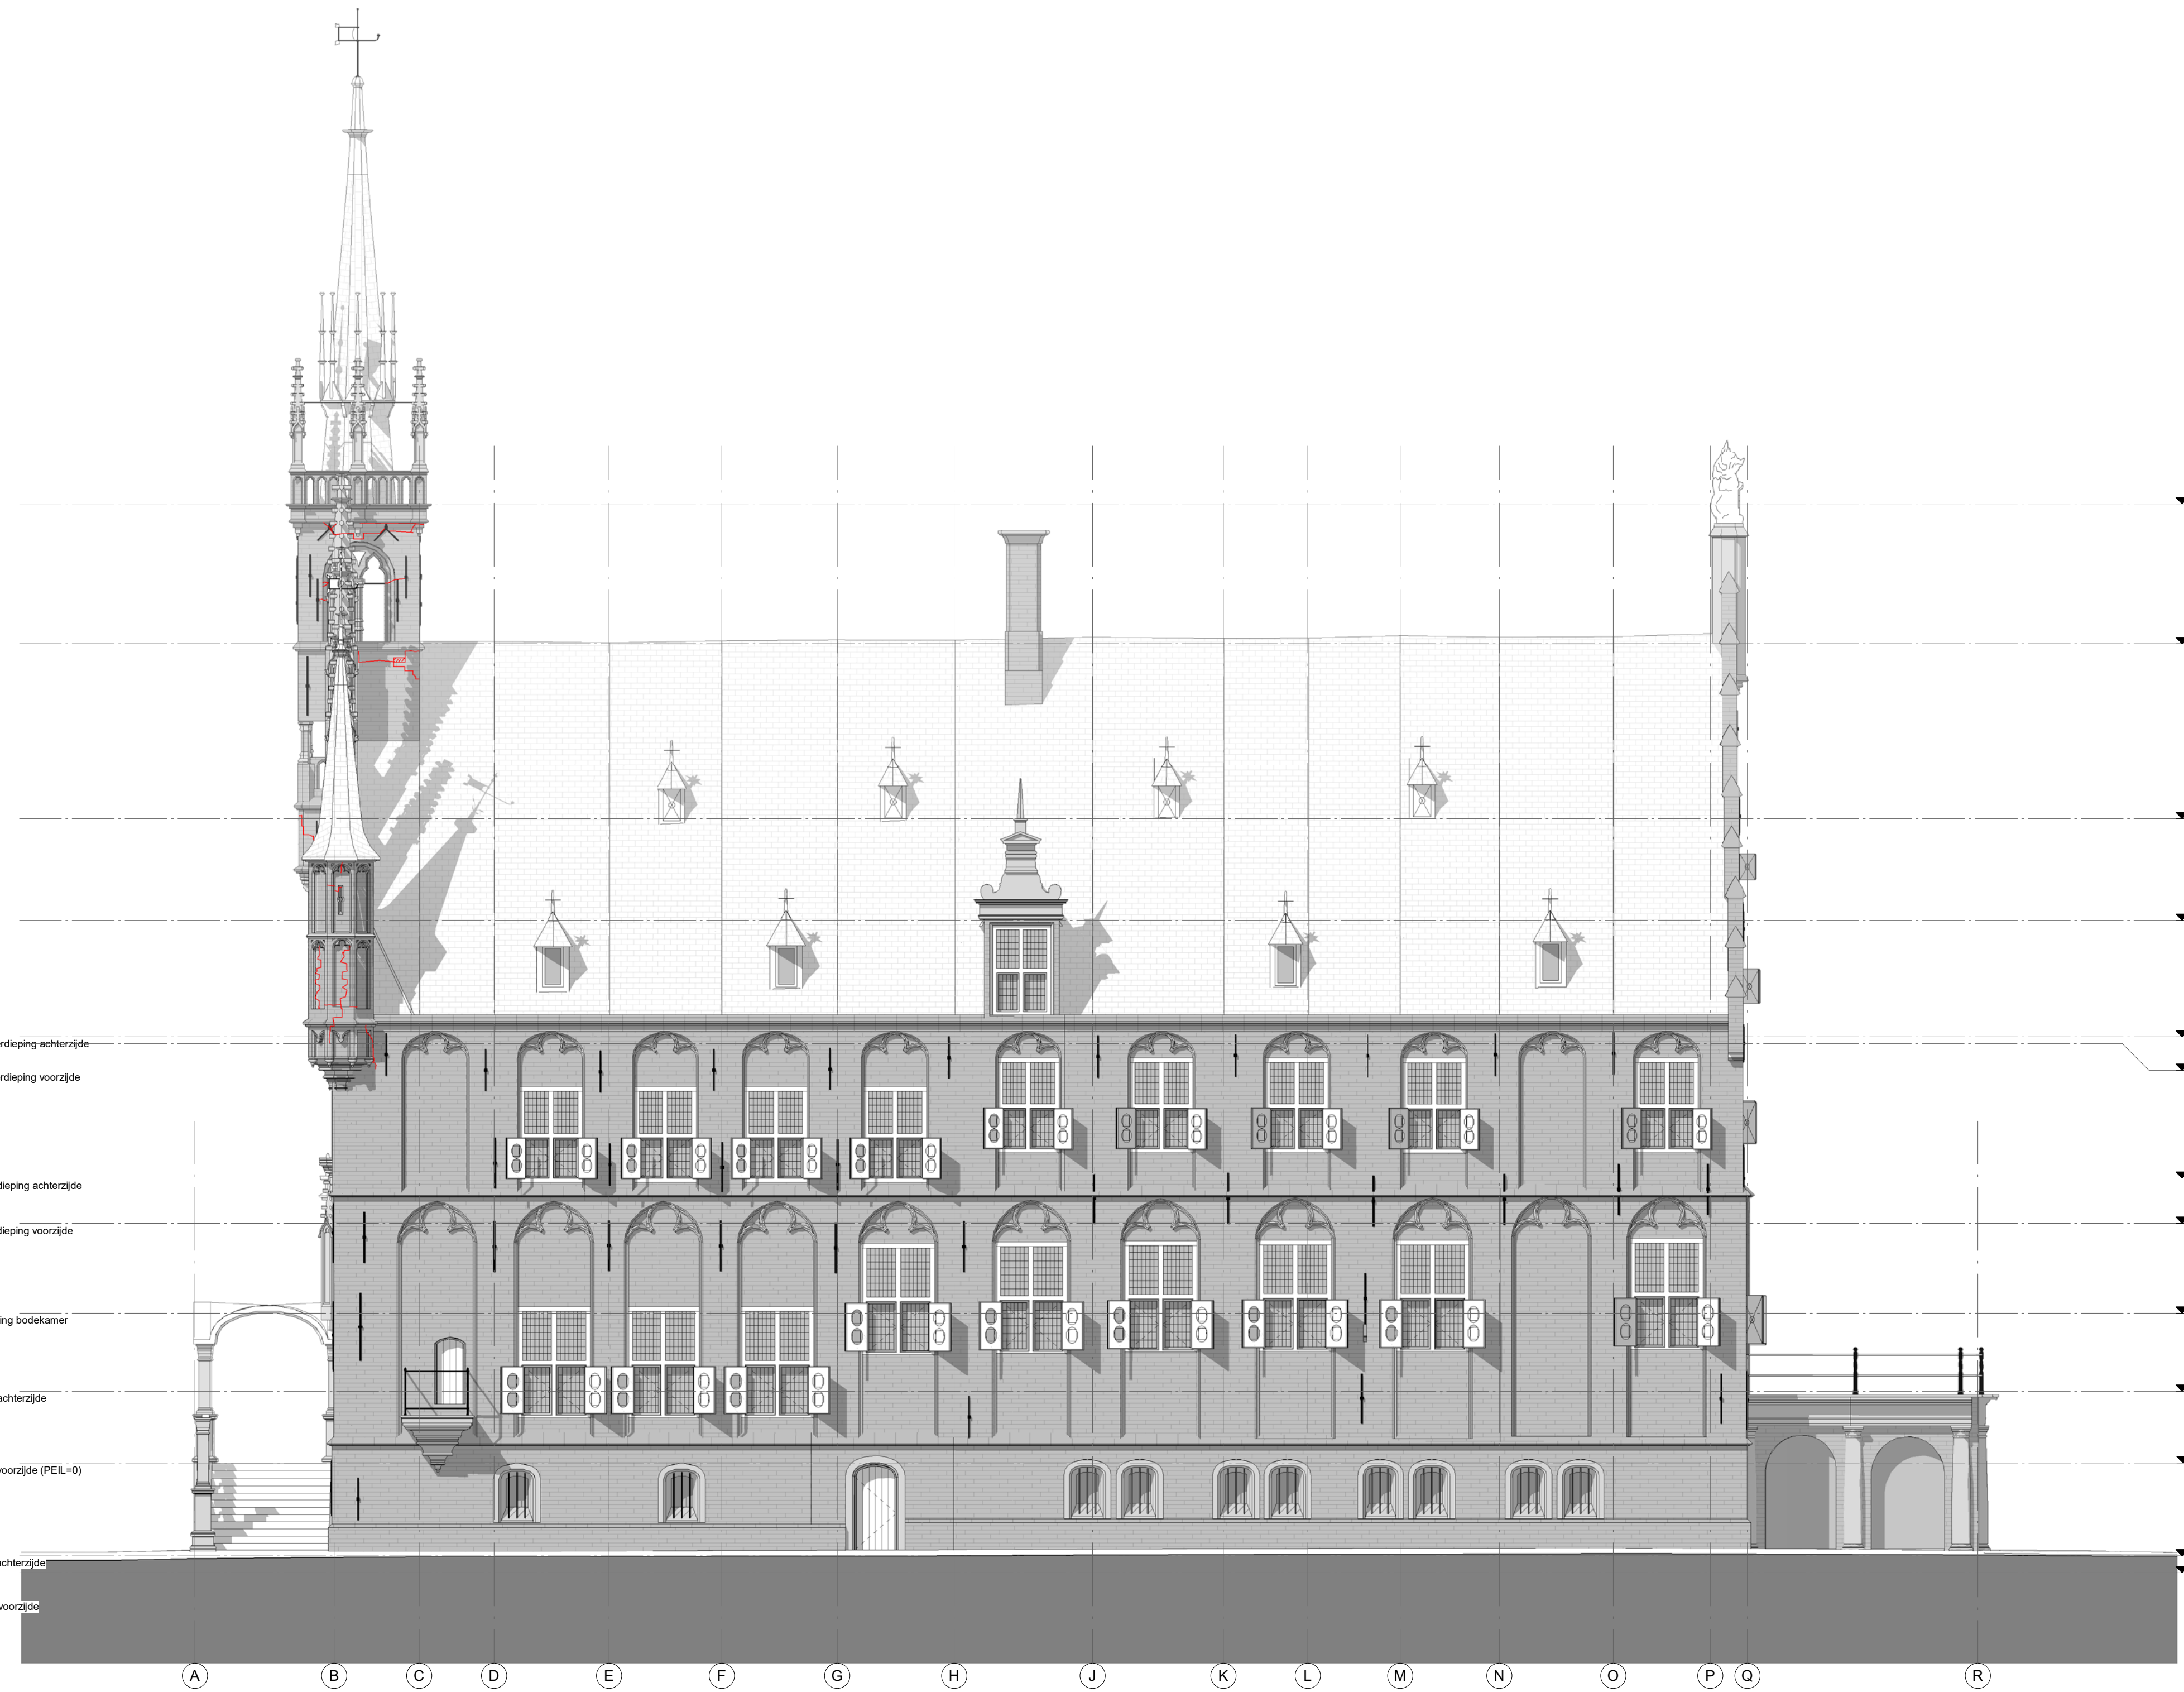
Zuidoostgevel, opname gebreken.

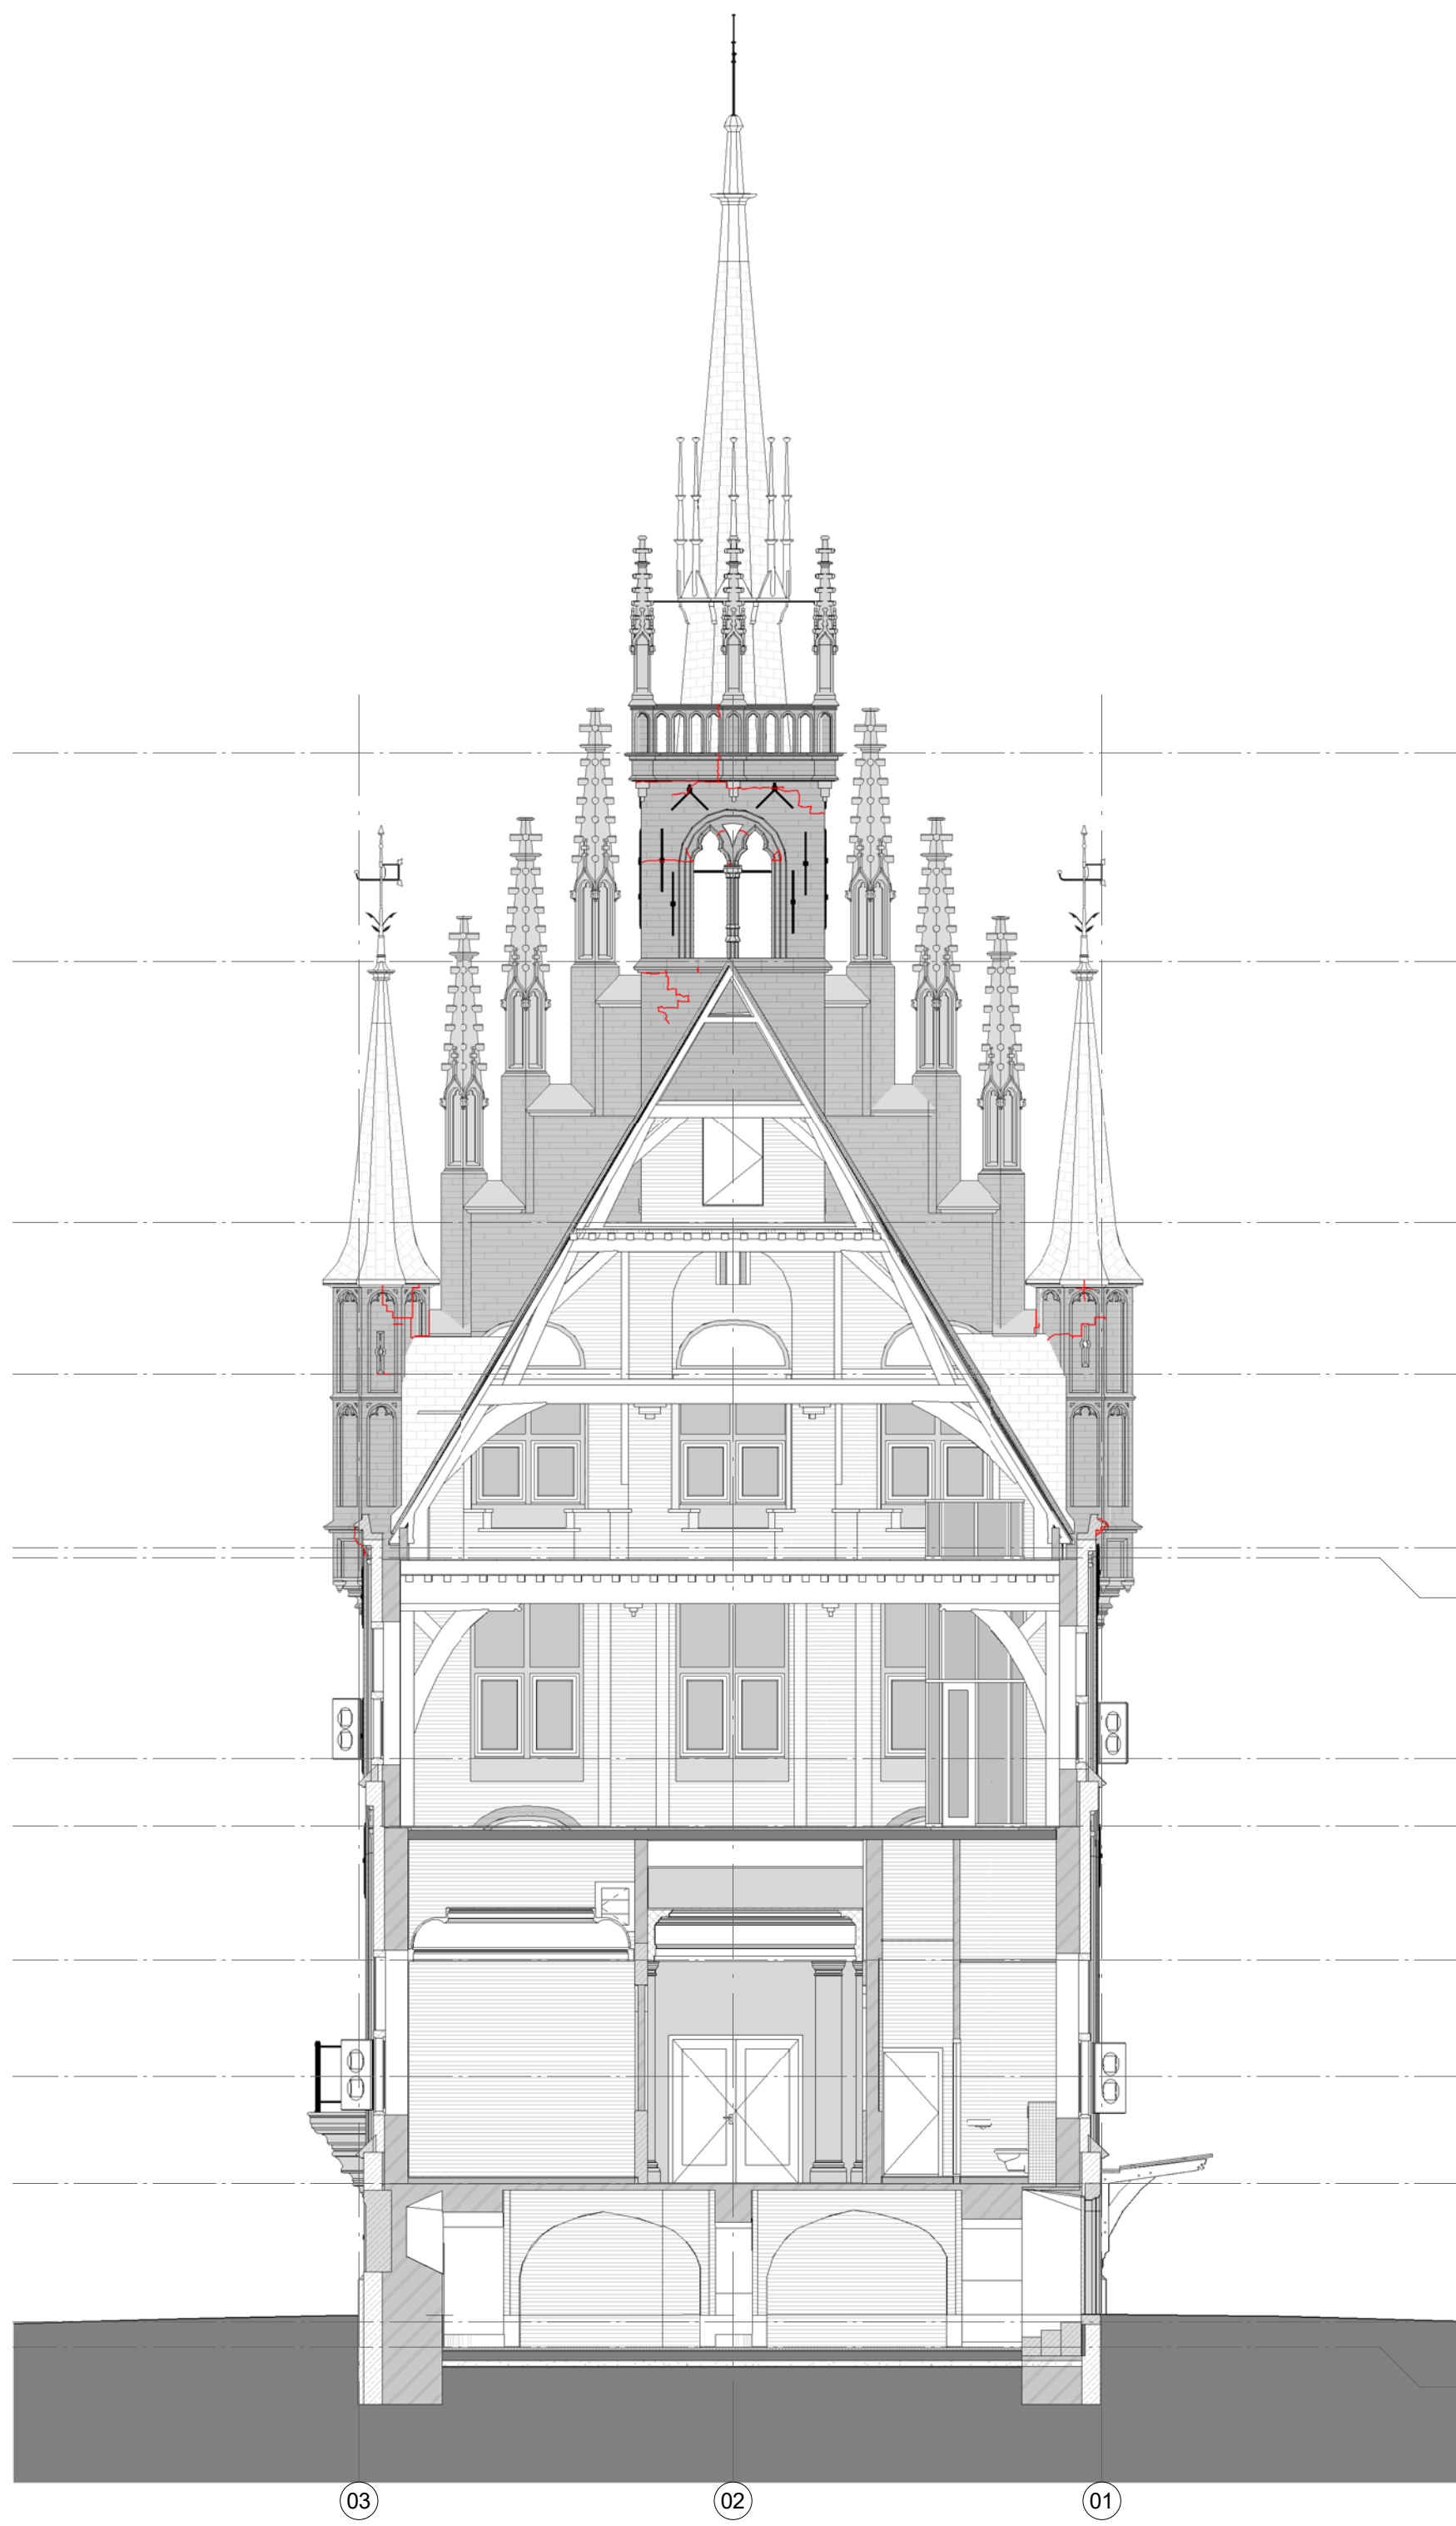
Doorsnede B, opname gebreken.

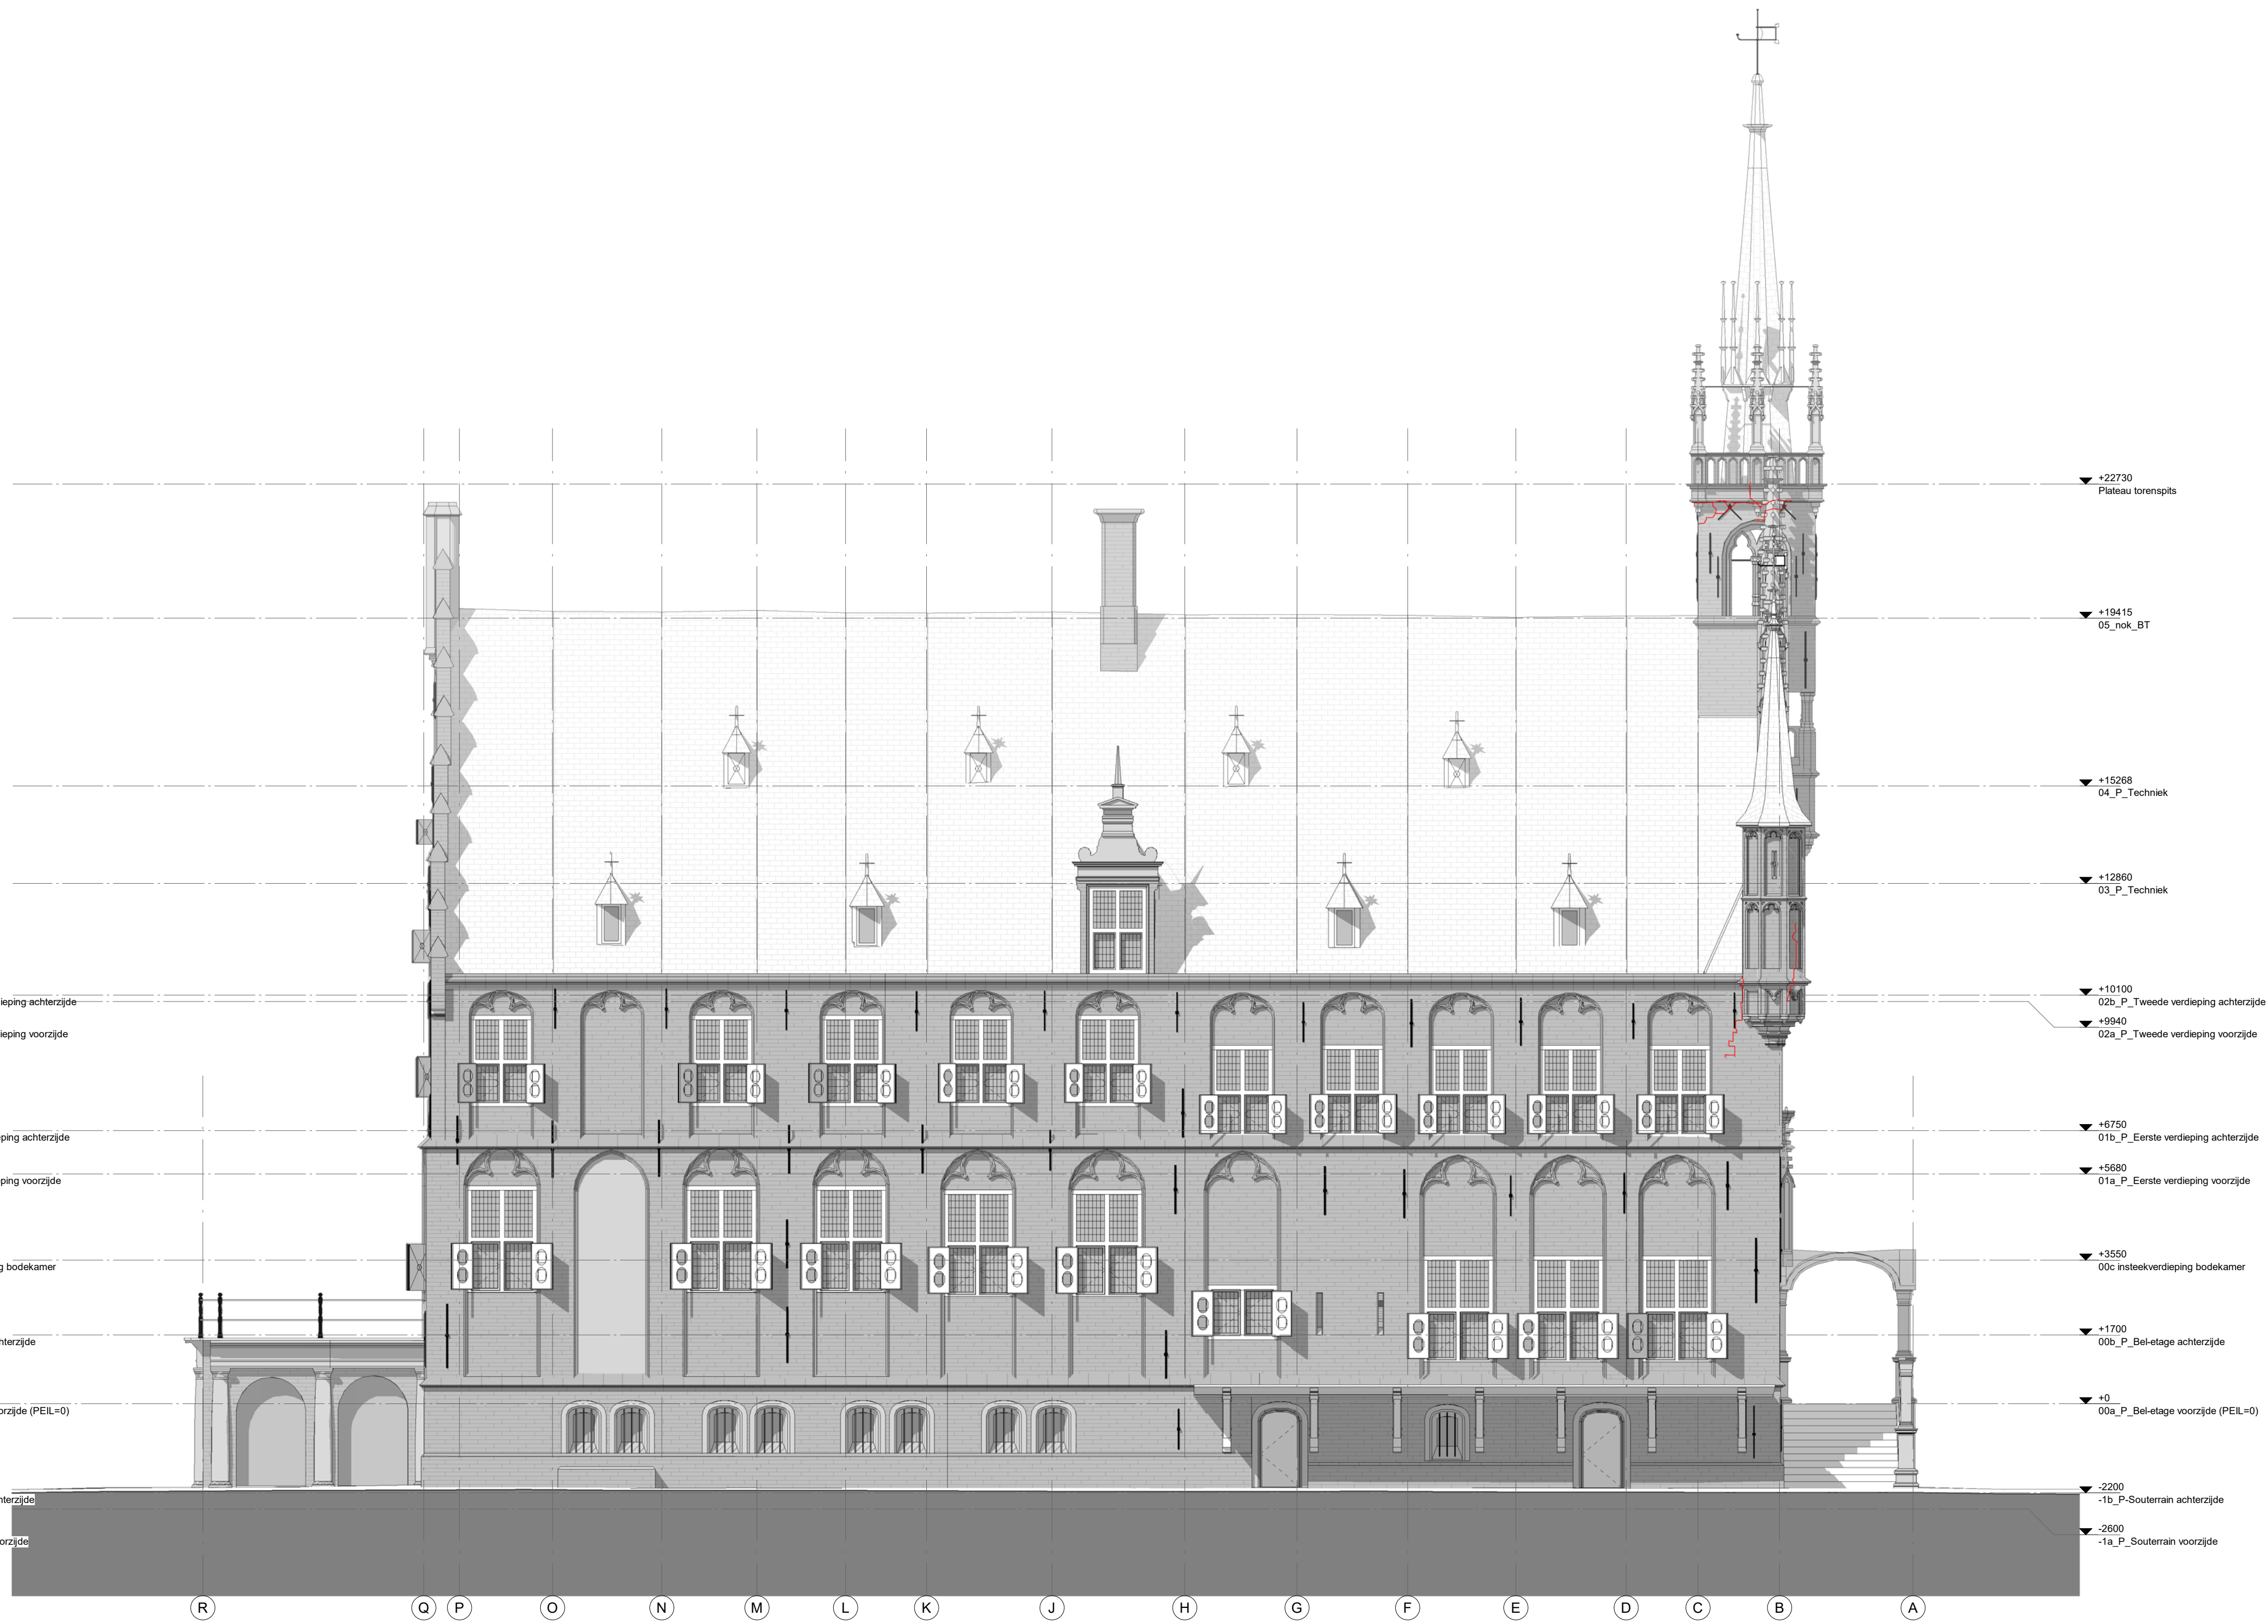
Noordwestgevel, opname gebreken.
