# Periodieke keuring hockeyveld 2 Hockey Geldrop

Rapport SGS INTRON B.V.

| Documentnummer: | K006411/R20241767 |

Omschrijving : Periodieke keuring van een bestaand semi-waterkunstgras hockeyveld  
Locatie : Sportpark de Bronzenwei, Hockey Geldrop, veld 2 te Geldrop

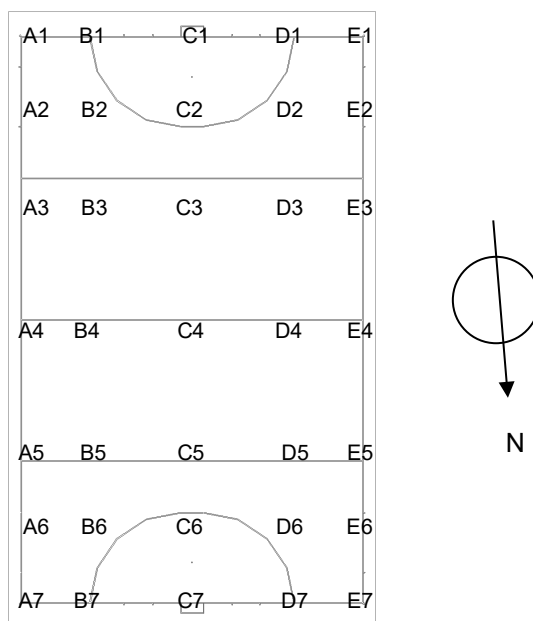
## 2.2.9. Hoogteligging [mm] (werkmethode CN/C2.1)

| Meetpunt | A | B | C | D | E |
|---|---|---|---|---|---|
| Grootste afwijking | 12 | 13 | 5 | 2 | 3 |
| Afschot | 67 | | | 73 | |

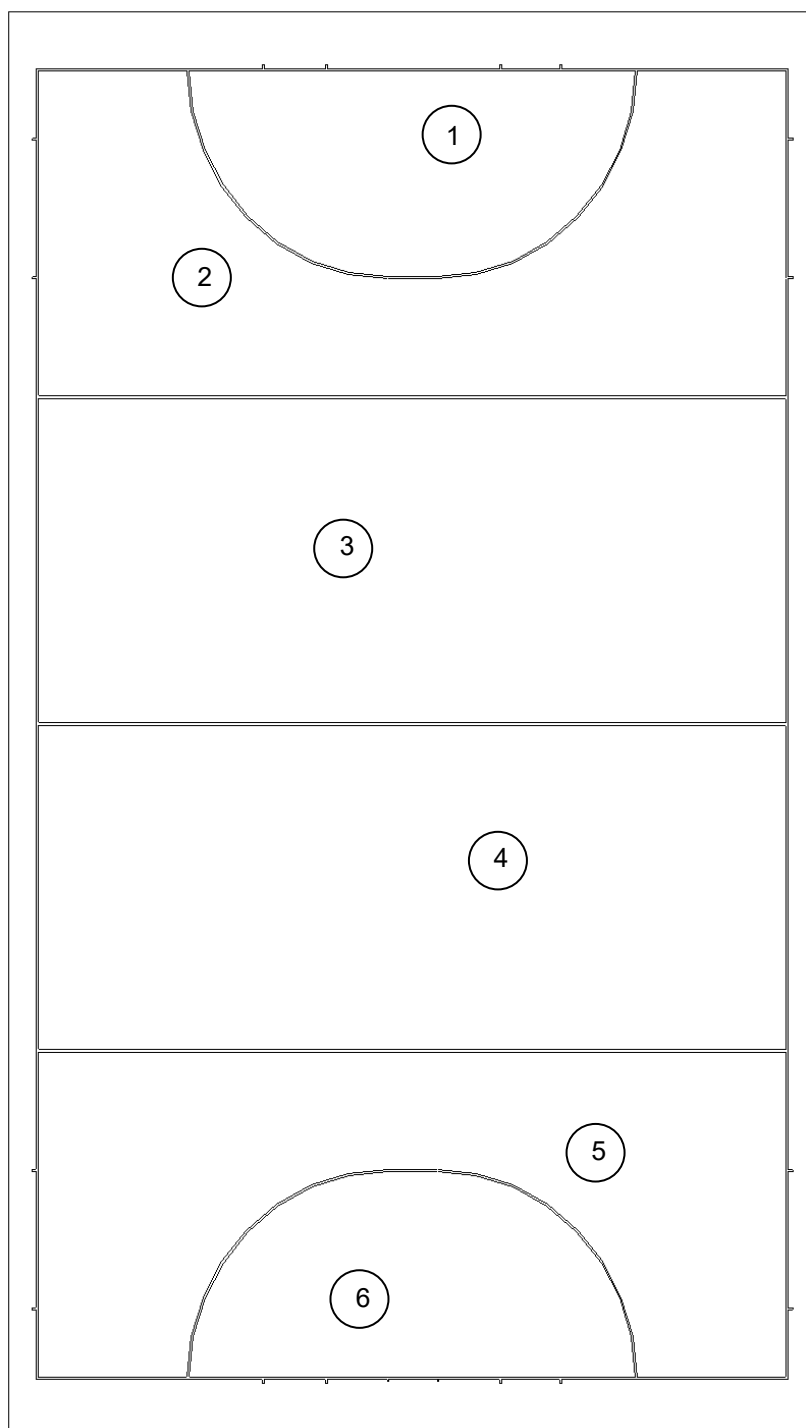
### Overzicht meetposities toplaag (schokabsorptie, verticale vervorming, energierestitutie)

- Zie paragraaf 1.3.

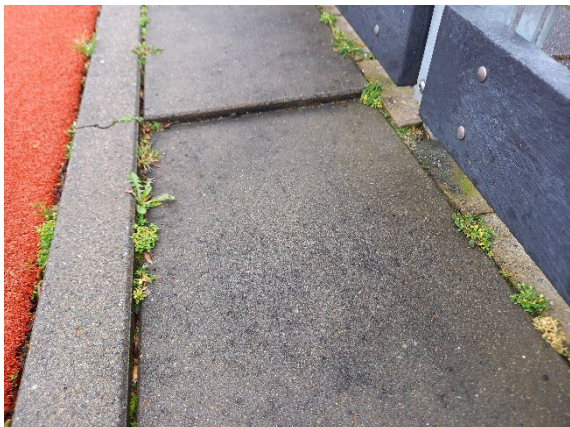
- Oneffenheid in verharding uitloop door verzakte tegel (lange zijde Oost).
- De kunstgras toplaag sluit rondom het veld niet aan op de verharding met op de meeste plaatsen een open naad van > 15 mm.

**Verzakte tegel ter plaatse van lange zijde Oost**

Om aan de gebruiksnorm te voldoen en het veld blijvend te kunnen gebruiken voor competitiedoeleinden dienen de onvolkomenheden te worden hersteld. Zoals hierboven genoemd sluit de toplaag niet aan op de verharding. Deze onvolkomenheid is veroorzaakt door de beweging van de toplaag in de afgelopen gebruikperiode door werking en/of onderhoud. Omdat herstel een rigoureuze aanpak zou betekenen en de sporttechnische eigenschappen aanleiding geven tot de mogelijke renovatie over een jaar, verdient het aanbeveling de onvolkomenheid m.b.t. de open naad tussen de toplaag en verharding in de uitloop aan de KNHB voor te leggen en de noodzaak van het herstel te bespreken.

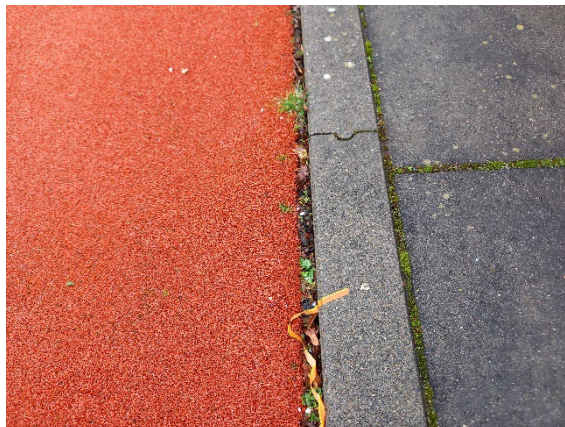
**Open naad tussen kunstgras en verharding**

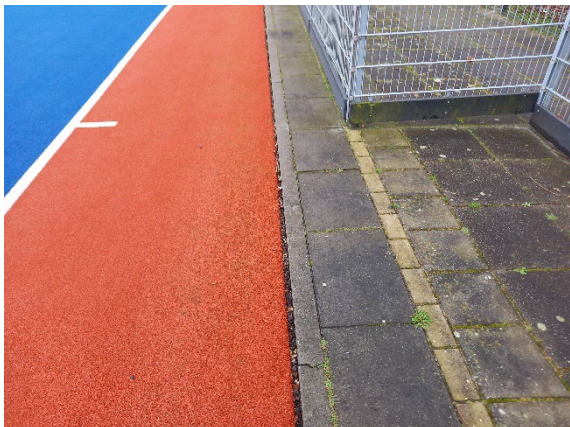
**Open naad tussen kunstgras en verharding**

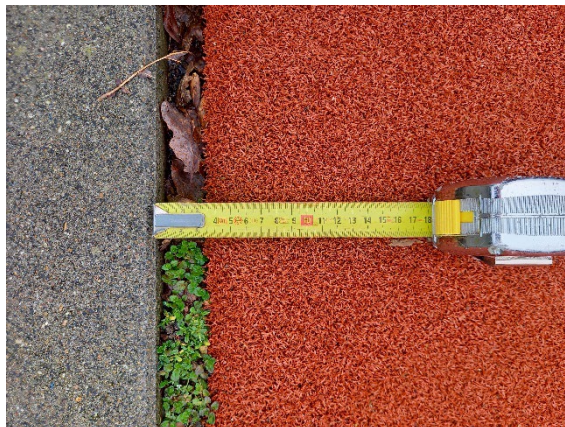
| Maximale afmeting open naad verharding / mat $\leq 15$ mm | Nee |

**Open naad > 15 mm.**
