**INSPECTIERAPPORT 2019**

**Objectnummer 0139**

**R.K. Kerk en toren**

**8107 AG Broekland**

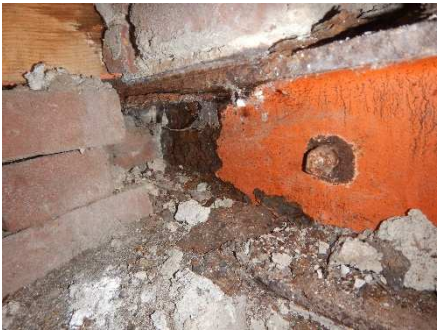
| Rubriek | | Toelichting | Hersteladvies<br>a. Kerk |
|---|---|---|---|
| - zijbeuken | M | Boven de gewelven ter plaatse van de steunberen komt scheurvorming voor, veroorzaakt door roestende stalen H-balken. | ○ op termijn herstellen |
| | | Roestvorming H-balk. | |

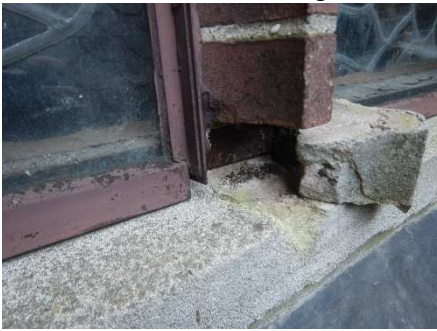
| Rubriek | | Toelichting | Hersteladvies<br>a. Kerk |
|---|---|---|---|
| - kalkstenen onderdorpels | S | Verspreid zijn de dorpels gebroken, veroorzaakt door roestende brugstaven. | ○ herstellen gelijk met vervangen brugstaven |
| | | Gebroken onderdorpel. | |

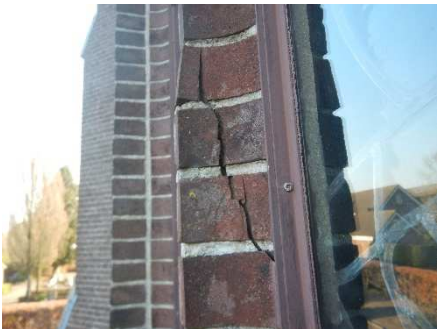
| Rubriek | | Toelichting | Hersteladvies<br>a. Kerk |
|---|---|---|---|
| - bakstenen montanten | M | Aan de west- en noordzijde komen verspreid gescheurde montanten voor, | ○ op termijn vervangen roestende brugstaven aanhelen montanten |

| Rubriek | | Toelichting | Hersteladvies<br>a. Kerk |
|---|---|---|---|
| <p>1.4.2 Hout</p> <p>Kerkgebouw</p> <ul style="list-style-type: none"> <li>- eiken deur aula</li> </ul> | | <p>veroorzaakt door roestende brugstaven.</p> <p>Scheurvorming montant.</p> | |

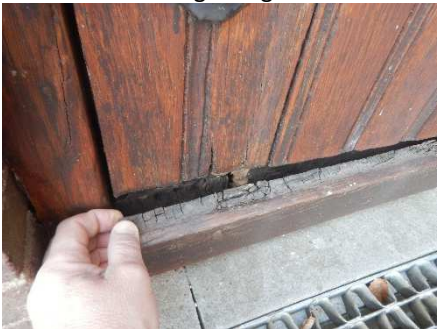
| Rubriek | | Toelichting | Hersteladvies<br>a. Kerk |
|---|---|---|---|
| | M | <p>De onderdorpel is los door roestende vernageling. Roestvorming komt voor aan het onderste geheng.</p> <p>Losse dorpel.</p> | <ul style="list-style-type: none"> <li>○ vastzetten dorpel</li> </ul> |

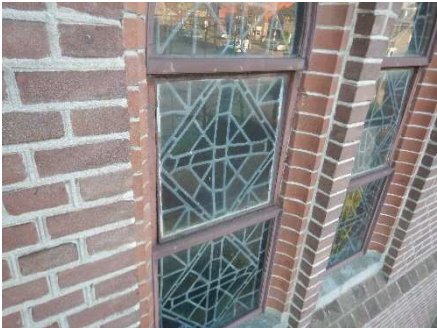
| Rubriek | | Toelichting | Hersteladvies<br>a. Kerk |
|---|---|---|---|
| <p>1.4.3 Staal</p> <ul style="list-style-type: none"> <li>- klepramen westzijde</li> </ul> | M | <p>Wegens roestvorming.</p> <p>Roestvorming klepraam.</p> | <ul style="list-style-type: none"> <li>○ vervangen gelijk met vervangen brugstaven</li> </ul> |

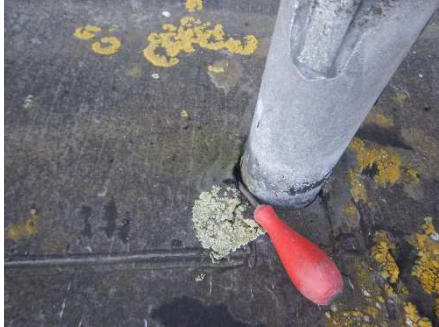
| Rubriek | | Toelichting | Hersteladvies<br>a. Kerk |
|---|---|---|---|
| <b>2.2.5 Bitumen</b> <ul style="list-style-type: none"> <li>- biechtstoel westzijde</li> </ul> | M | Wegens slijtage. Ter plaatse van de zinken pijpjes los gekrompen. De zinken deklijsten zijn met een open vernageling vastgezet, waardoor deze niet vrij kan werken. | <ul style="list-style-type: none"> <li>○ vervangen dakbedekking 3,2 m<sup>2</sup></li> <li>○ vervangen deklijsten 5 m<sup>1</sup></li> </ul> |
| | | Loswerking bitumen. | |

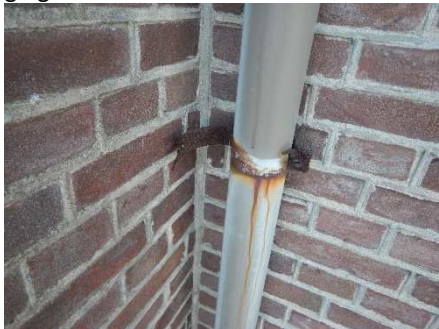
| Rubriek | | Toelichting | Hersteladvies<br>a. Kerk |
|---|---|---|---|
| - kunststof | M | Roestvorming en afgebroken bevestiging. | ○ overwegen te vervangen door zinken afvoeren 10/6 m <sup>1</sup> x 80 mm |
| | | Afgeroeste beugel. | |

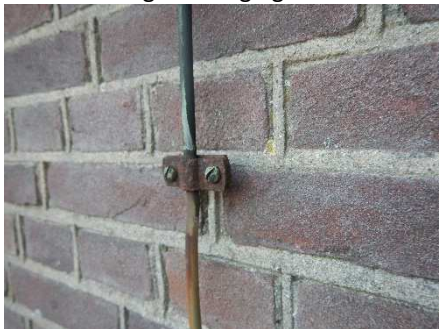
| Rubriek | | Toelichting | Hersteladvies<br>a. Kerk |
|---|---|---|---|
| - bevestiging gevels | M | Roestvorming bevestiging.<br> | ○ op termijn vervangen bevestiging |
| | | Roestende bevestiging. | |

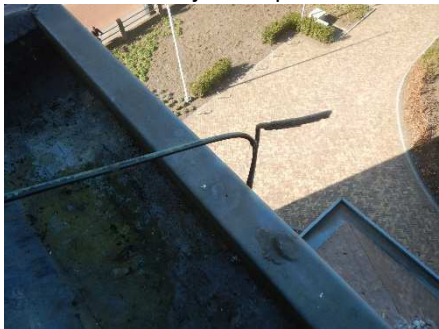
| Rubriek | | Toelichting | Hersteladvies<br>a. Kerk |
|---|---|---|---|
| - bevestiging goot | S | Los aan de westzijde schip.<br> | ○ herstellen bevestiging |
| | | Losse bevestiging. | |

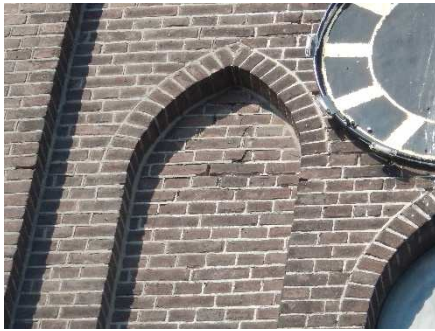
| Rubriek | | Toelichting | Hersteladvies<br>b. Toren |
|---|---|---|---|
| - oostzijde gevel g05 | S | Door een mogelijk roestend blindanker van de muurstijl aan de binnenzijde komt aan de buitengevel afschaling ter hoogte van de wijzerplaat in de linker blindnis voor. | ○ vervangen roestend anker door roestvast staal |
| | | Afgedrukt metselwerk. | |

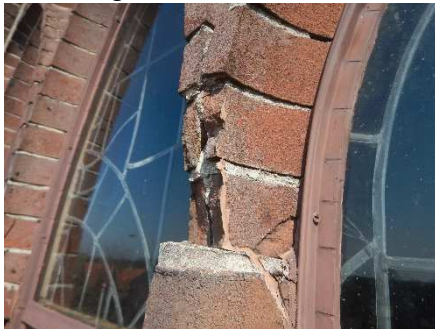
| Rubriek | | Toelichting | Hersteladvies<br>b. Toren |
|---|---|---|---|
| - bakstenen montanten zang-<br>koor | M | Scheurvorming en weggevallen delen van montanten, veroorzaakt door roestende brugstaven. | ○ vervangen brugstaven en herstellen montanten |
| | | Weggevallen delen. | |

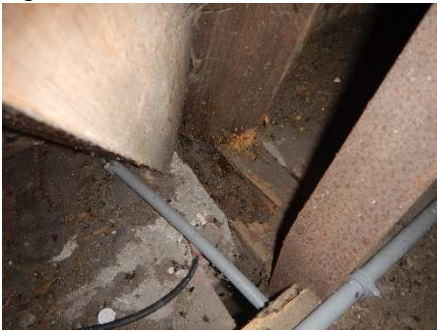
| Rubriek | | Toelichting | Hersteladvies<br>b. Toren |
|---|---|---|---|
| - 3 <sup>e</sup> verdieping | R | Twee balkkoppen aan de zuidzijde zijn<br>ingerot. | |
| | | Houtrot balk. | |

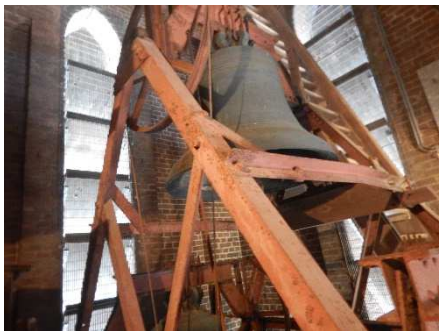
| Rubriek | | Toelichting | Hersteladvies<br>b. Toren |
|---|---|---|---|
| <p>4.1.1 klokkenstoel</p> <ul style="list-style-type: none"> <li>- stalen klokkenstoel en luidas-<br/>sen</li> <li>- schilderwerk klokkenstoel</li> </ul> | <p><b>R</b></p> <p><b>S</b></p> | <p>Licht aangeroest.</p> <p>Verspreid roestvorming.</p> <p>Roestvorming klokkenstoel.</p> | <p>○ ontroesten en behandelen klokken-<br/>stoel</p> |
