| Werk. | Reinigen en Inspecteren 2 Bruggen Doesburg |
| Projectnr. | 191203 |
| Locatie kunstwerk | t.h.v. Van Brakellaan 52 te Doesburg |
| Datum | 03-02-2020 |

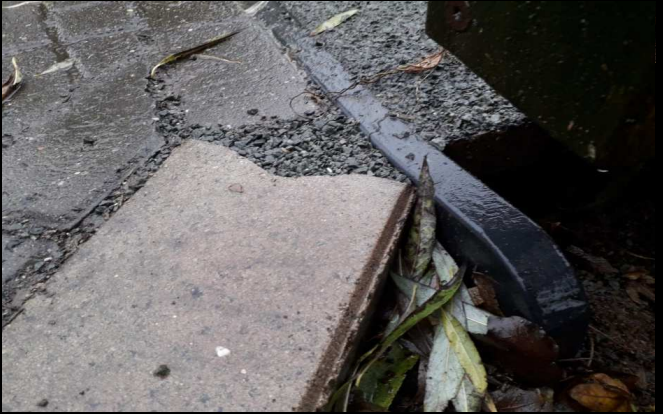
| Onderdeel | Opmerkingen en gebreken | Afbeelding |
|---|---|---|
| Kantplank | Kantplank van kunststof, geen bijzonderheden waargenomen | |

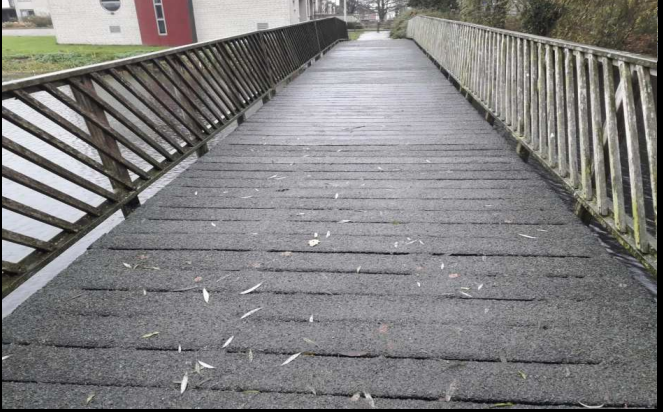
| Onderdeel | Opmerkingen en gebreken | Afbeelding |
|---|---|---|
| Leuning/brugdek | Geen bijzonderheden waargenomen | |

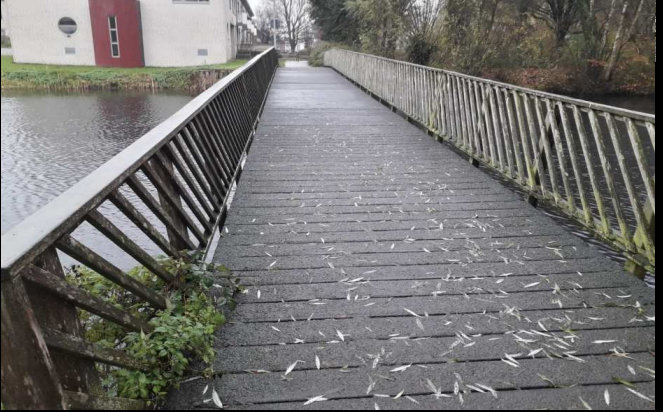
| Onderdeel | Opmerkingen en gebreken | Afbeelding |
|---|---|---|
| Leuning/brugdek | Begroeiing door leuningconstructie heen gegroeid | |

| Werk. | Reinigen en Inspecteren 2 Bruggen Doesburg | |
|---|---|---|
| <p><u>Conclusie:</u></p> <p>Over het algemeen is de brug in goede staat. Recentelijk is er een nieuwe slijtlaag aangebracht op het brugdek. Op de brug is zowel op de leuningen als de boven-/onderzijde van de constructie groene aanslag aanwezig. Aan de parkzijde van de brug is de leuning/het brugdek deels overwoekerd met begroeiing. De beschoeiing onder het brugdek is aan weerszijden van de brug grotendeels doorgerot ter hoogte van de waterlijn.</p> <p><u>Aanbevelingen:</u></p> <p>Wij adviseren om de brug jaarlijks te reinigen en de brug tevens te schouwen tijdens de reinigingswerkzaamheden om op die manier gebreken in een vroeg stadium te constateren. Het jaarlijks reinigen en schouwen van de brug draagt bij aan de instandhouding van de constructie, wanneer er gebreken worden geconstateerd dan kunnen deze vroegtijdig worden verholpen. Tevens adviseren wij de constructie van de bruggen eens in de 5 jaar te laten inspecteren door een daarvoor gespecialiseerd bedrijf. Betreft de beschoeiing/ keerconstructie aan weerszijden van de brug aan de onderzijde adviseren wij om er een vervangende constructie aan te brengen zodat de grond kerende functie gewaarborgd blijft en het talud niet zal uitspoelen in de watergang.</p> | | |

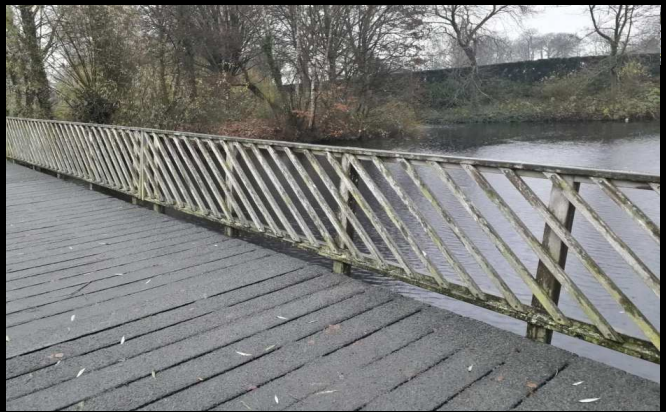
| Onderdeel | Opmerkingen en gebreken | Afbeelding |
|---|---|---|
| Leuning/brugdek | Geen bijzonderheden waargenomen | |

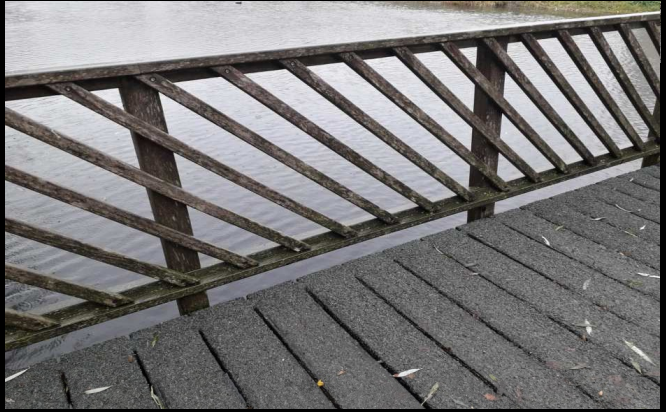
| Onderdeel | Opmerkingen en gebreken | Afbeelding |
|---|---|---|
| Leuning/brugdek | Geen bijzonderheden waargenomen | |

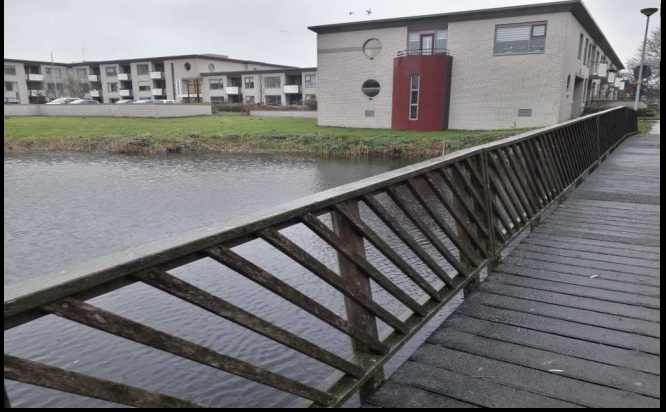
| Onderdeel | Opmerkingen en gebreken | Afbeelding |
|---|---|---|
| Leuning/brugdek | Geen bijzonderheden waargenomen | |

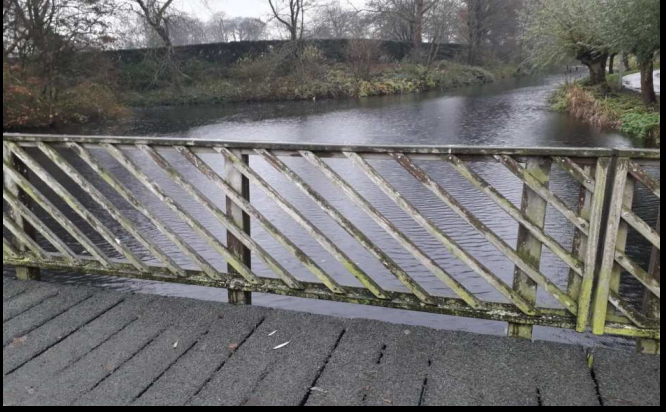
| Onderdeel | Opmerkingen en gebreken | Afbeelding |
|---|---|---|
| Leuning/brugdek | Geen bijzonderheden waargenomen | |

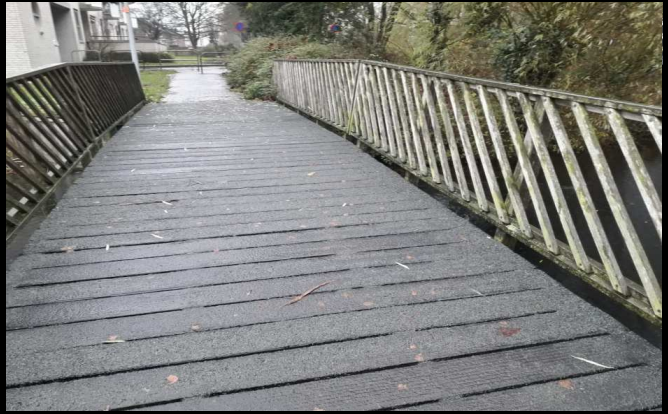
| Onderdeel | Opmerkingen en gebreken | Afbeelding |
|---|---|---|
| Leuning/brugdek | Geen bijzonderheden waargenomen | |

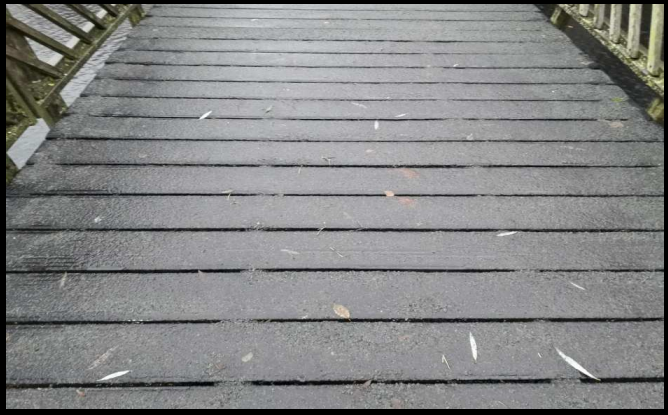
| Onderdeel | Opmerkingen en gebreken | Afbeelding |
|---|---|---|
| Leuning/brugdek | Geen bijzonderheden waargenomen | |

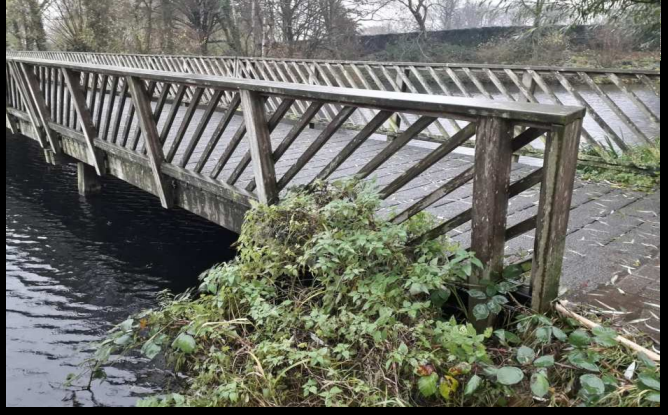
| Onderdeel | Opmerkingen en gebreken | Afbeelding |
|---|---|---|
| Leuning/balusters | Begroeiing door leuningconstructie heen gegroeid | |

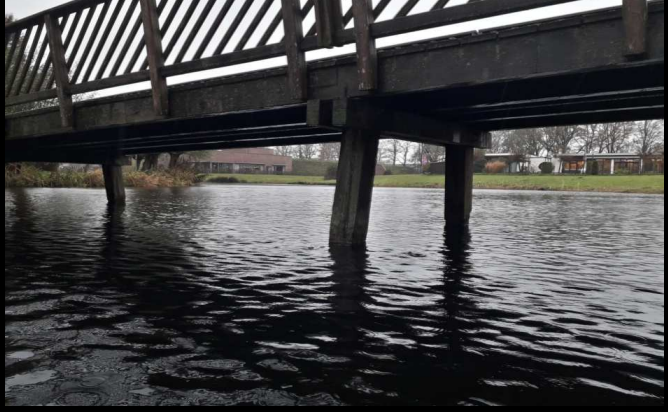
| Onderdeel | Opmerkingen en gebreken | Afbeelding |
|---|---|---|
| Constructie/ leuning | Geen bijzonderheden waargenomen | |

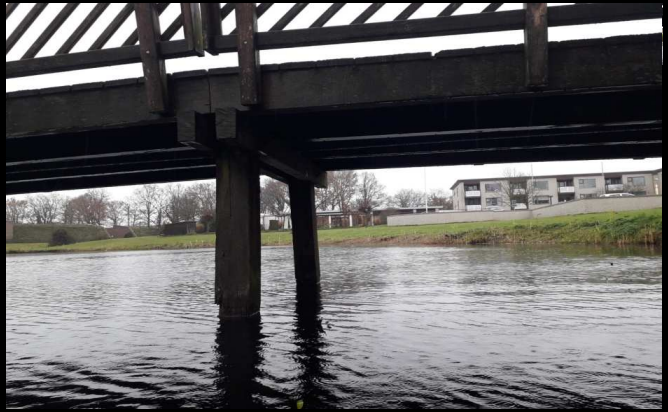
| Onderdeel | Opmerkingen en gebreken | Afbeelding |
|---|---|---|
| Constructie/ leuning | Geen bijzonderheden waargenomen | |

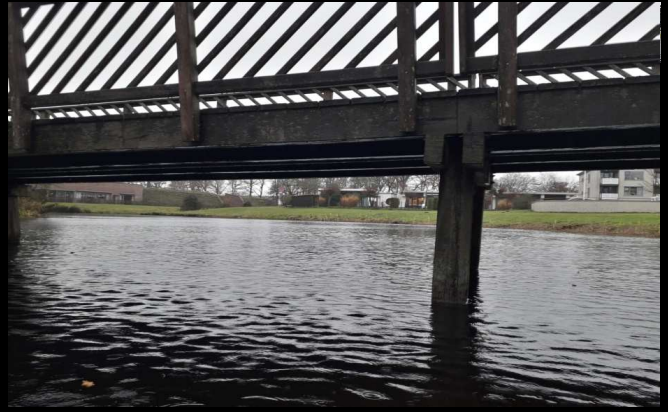
| Onderdeel | Opmerkingen en gebreken | Afbeelding |
|---|---|---|
| Constructie/ leuning | Geen bijzonderheden waargenomen | |

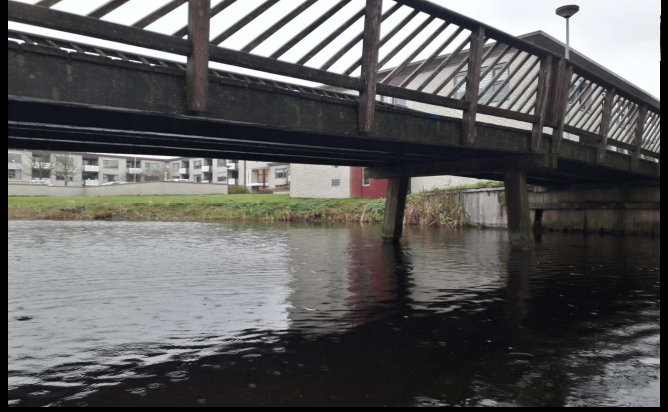
| Onderdeel | Opmerkingen en gebreken | Afbeelding |
|---|---|---|
| Constructie/ leuning | Geen bijzonderheden waargenomen | |

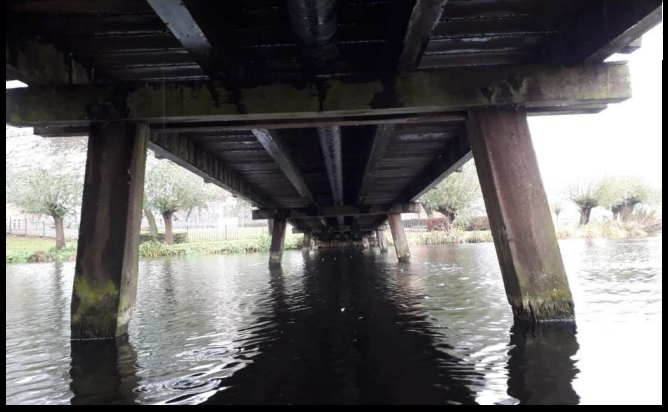
| Onderdeel | Opmerkingen en gebreken | Afbeelding |
|---|---|---|
| Constructie | Aan de onderzijde van het brugdek is een stalen mantelbuis bevestigd | |

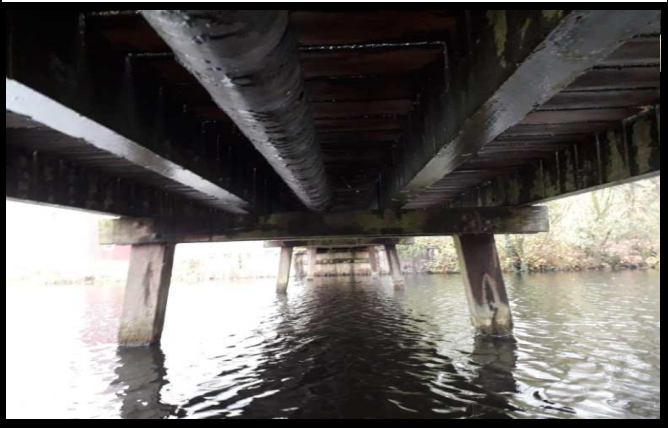
| Onderdeel | Opmerkingen en gebreken | Afbeelding |
|---|---|---|
| Constructie | Geen bijzonderheden waargenomen | |

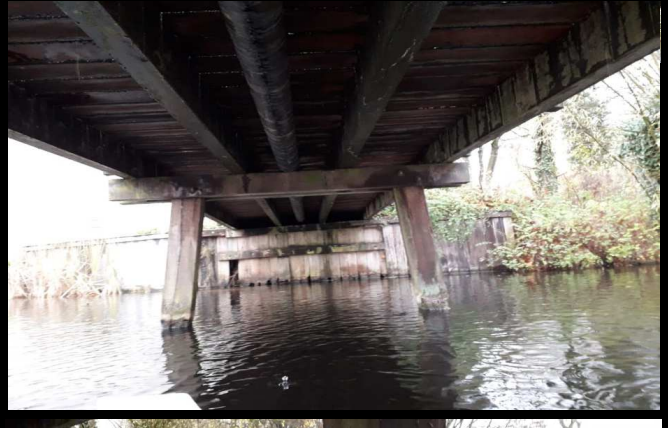
| Onderdeel | Opmerkingen en gebreken | Afbeelding |
|---|---|---|
| Constructie | Geen bijzonderheden waargenomen | |

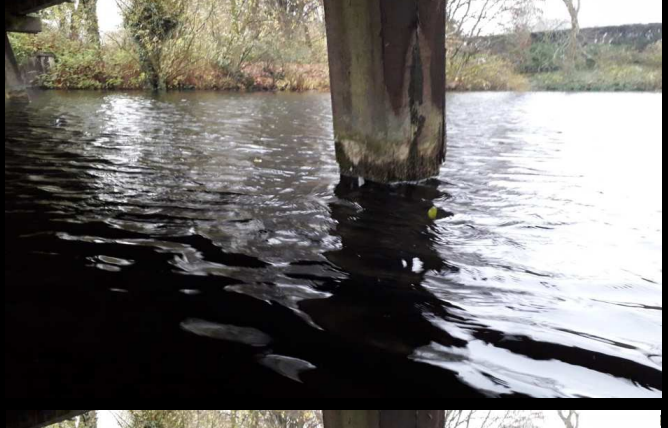
| Onderdeel | Opmerkingen en gebreken | Afbeelding |
|---|---|---|
| Staanders | Deels ingerot op waterlijn | |

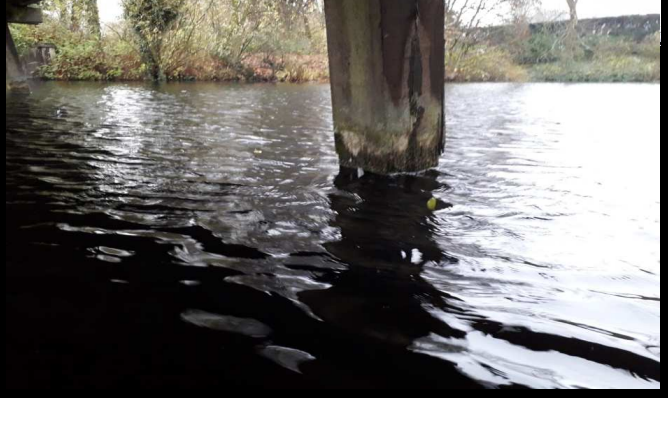
| Onderdeel | Opmerkingen en gebreken | Afbeelding |
|---|---|---|
| Staanders | Deels ingerot op waterlijn | |

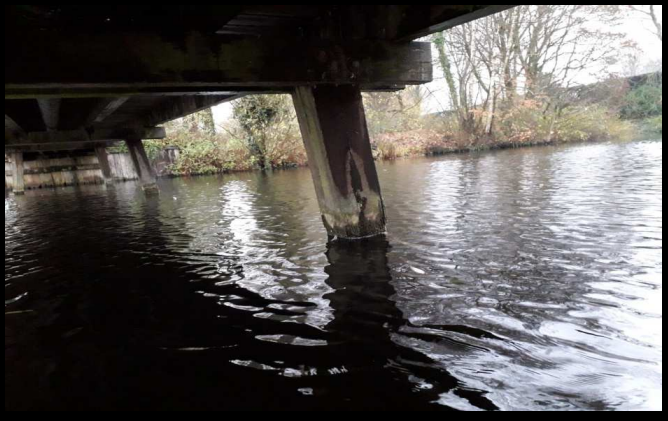
| Onderdeel | Opmerkingen en gebreken | Afbeelding |
|---|---|---|
| Staanders | Deels ingerot op waterlijn | |

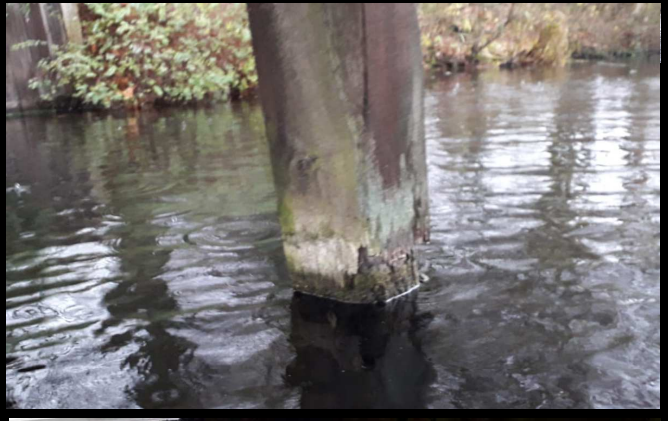
| Onderdeel | Opmerkingen en gebreken | Afbeelding |
|---|---|---|
| Staanders | Deels ingerot op waterlijn | |

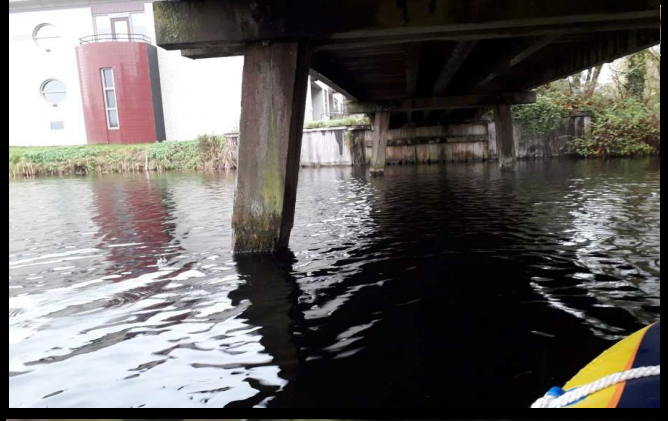
| Onderdeel | Opmerkingen en gebreken | Afbeelding |
|---|---|---|
| Staanders | Deels ingerot op waterlijn | |

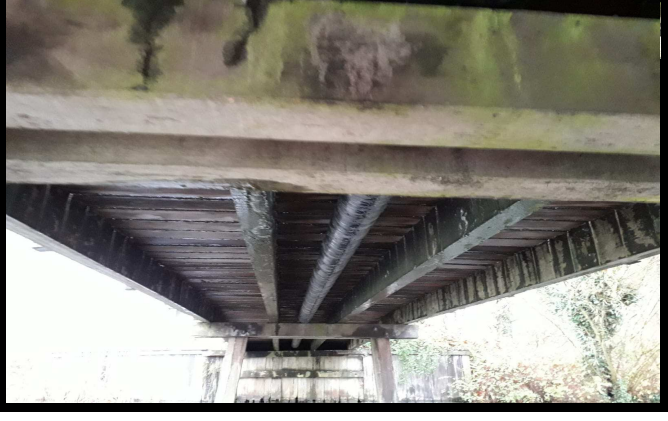
| Onderdeel | Opmerkingen en gebreken | Afbeelding |
|---|---|---|
| Constructie | Geen bijzonderheden waargenomen | |

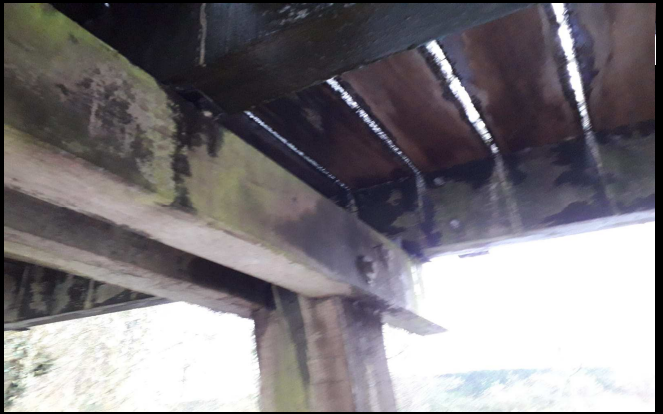
| Onderdeel | Opmerkingen en gebreken | Afbeelding |
|---|---|---|
| Constructie | Geen bijzonderheden waargenomen | |

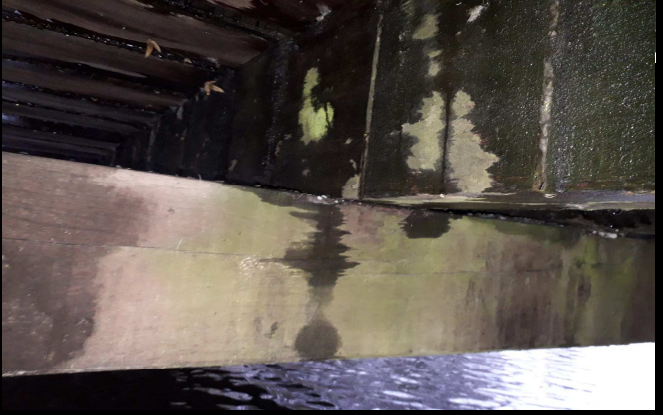
| Onderdeel | Opmerkingen en gebreken | Afbeelding |
|---|---|---|
| Constructie | Geen bijzonderheden waargenomen | |

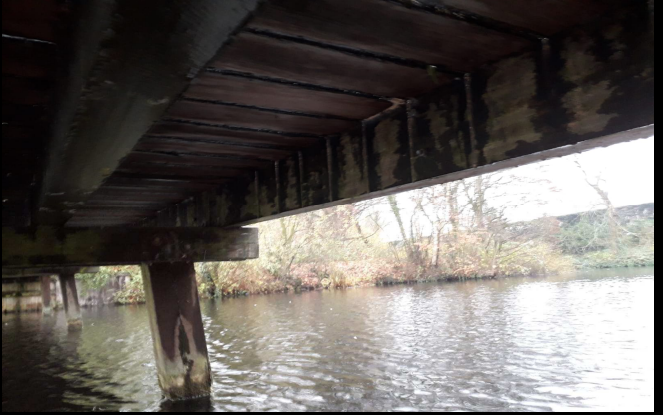
| Onderdeel | Opmerkingen en gebreken | Afbeelding |
|---|---|---|
| Constructie | Geen bijzonderheden waargenomen | |

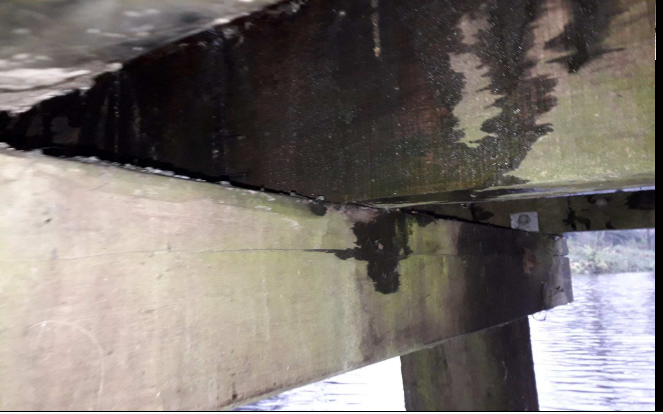
| Onderdeel | Opmerkingen en gebreken | Afbeelding |
|---|---|---|
| Constructie | Geen bijzonderheden waargenomen | |

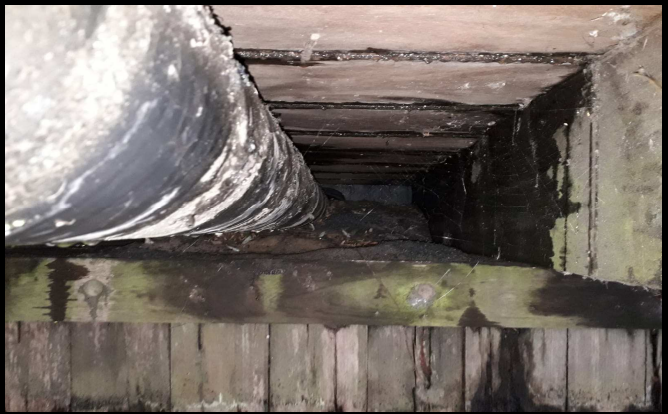
| Onderdeel | Opmerkingen en gebreken | Afbeelding |
|---|---|---|
| Mantelbuis | Geen bijzonderheden waargenomen | |

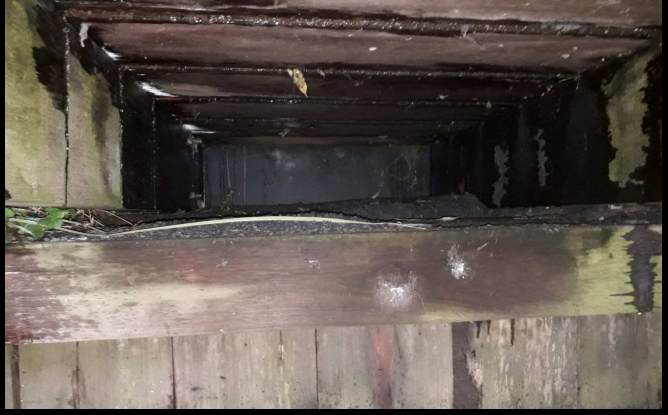
| Onderdeel | Opmerkingen en gebreken | Afbeelding |
|---|---|---|
| Kantplank | Geen bijzonderheden waargenomen | |

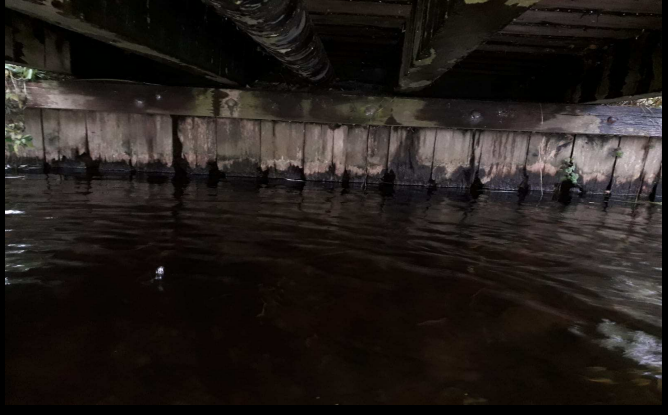
| Onderdeel | Opmerkingen en gebreken | Afbeelding |
|---|---|---|
| Beschoeiing | Aan weerszijden van de brug grotendeels vergaan t.h.v. de waterlijn | |

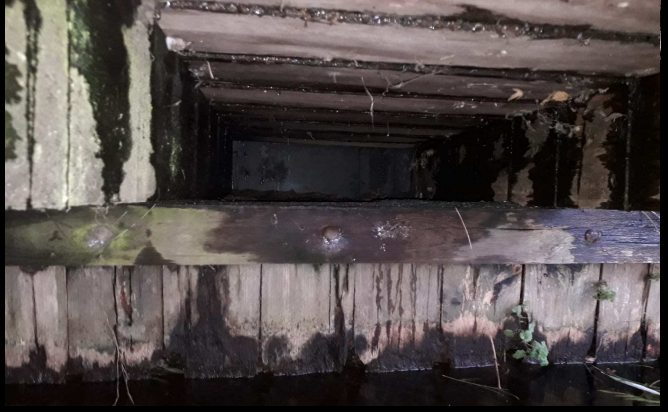
| Onderdeel | Opmerkingen en gebreken | Afbeelding |
|---|---|---|
| Beschoeiing | Aan weerszijden van de brug grotendeels vergaan t.h.v. de waterlijn | |

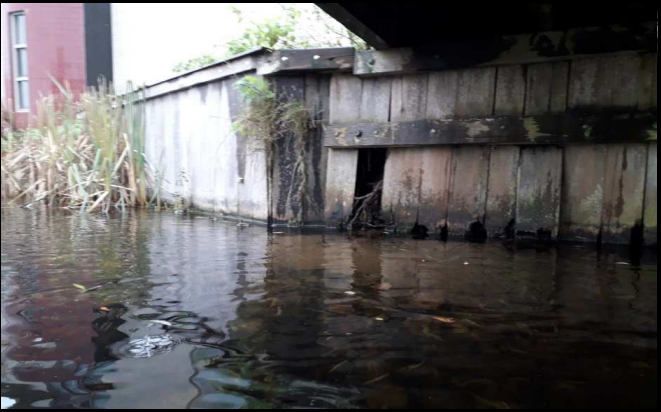
| Onderdeel | Opmerkingen en gebreken | Afbeelding |
|---|---|---|
| Beschoeiing | Aan weerszijden van de brug grotendeels vergaan t.h.v. de waterlijn | |

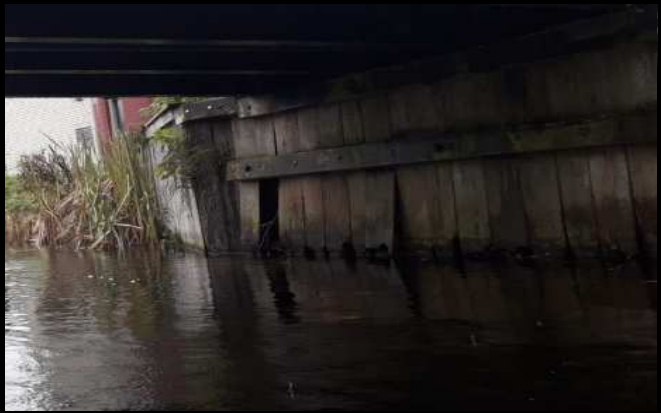
| Onderdeel | Opmerkingen en gebreken | Afbeelding |
|---|---|---|
| Beschoeiing | Aan weerszijden van de brug grotendeels vergaan t.h.v. de waterlijn | |

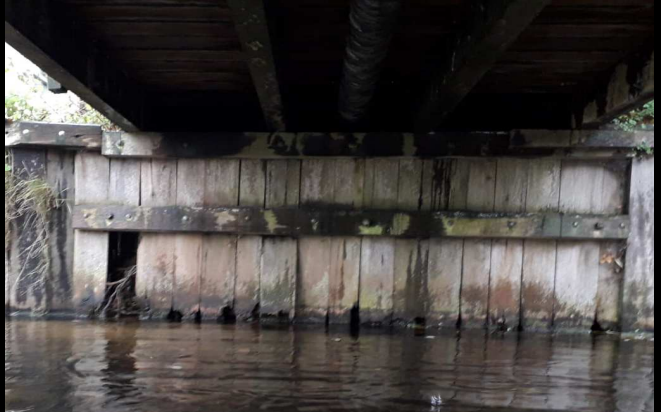
| Onderdeel | Opmerkingen en gebreken | Afbeelding |
|---|---|---|
| Beschoeiing | Aan weerszijden van de brug grotendeels vergaan t.h.v. de waterlijn | |

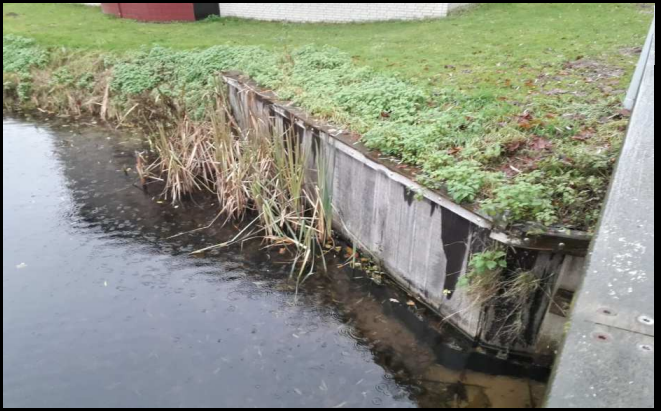
| Onderdeel | Opmerkingen en gebreken | Afbeelding |
|---|---|---|
| Beschoeiing | Geen bijzonderheden waargenomen | |
