# STADHUIS VAN GOUDA

BOUWKUNDIGE INSPECTIE 2022

Adres: Markt 1, 2801 JG Gouda  
Monumentnummer: 16.843  
Projectnummer: 22-2269  
datum: 1 november 2022, versie 0.1

VAN  
HOOGEVEST  
ARCHITECTEN

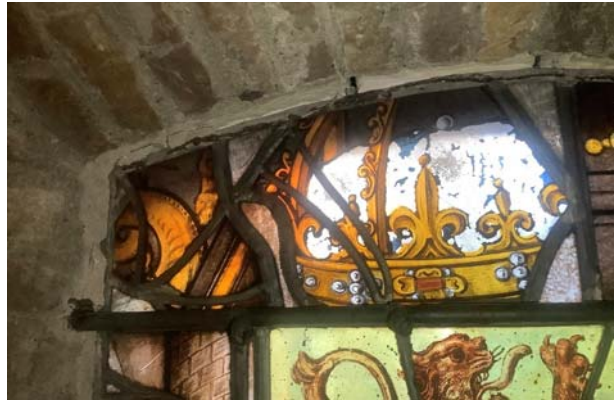
22.1 voegwerk natuursteen dakkapellen weggevalen

22.1 t/m 22.4 worden posten voor klein verspreid herstel van voegwerk opgenomen. 22.5 Er wordt een post opgenomen voor het vervangen van kapotte stenen verspreid voorkomend. 22.6 De glas-in-loodpanelen worden uitgenomen en na herstelwerk teruggeplaatst,

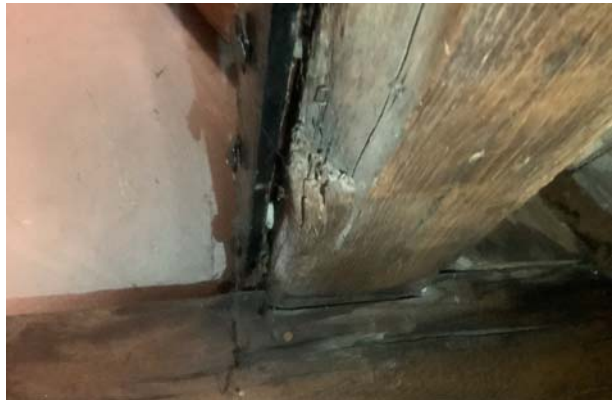
24.3 aangetaste onderdelen eerste spant vanaf west

24.1 De opleggingen bij gelegenheid inspecteren, zodra deze vanaf de bovenzijde kunnen worden bereikt. Hier voor wordt een post opgenomen in het plan. 24.2 De klokkenstoel nader inspecteren. vergaande aangetaste onderdelen dienen geheel te worden vervangen, alle overige houten delen dienen te worden behandeld met een bestrijdingsmiddel tegen houtborende insecten. 24.3 en 24.4 Bij vervanging van de dakbedekking aan de noordzijde van de gelegenheid gebruik maken om het spant van buiten toegankelijk te maken en te herstellen. Voor herstel vanuit één zijde wordt een stelpost opgeno-

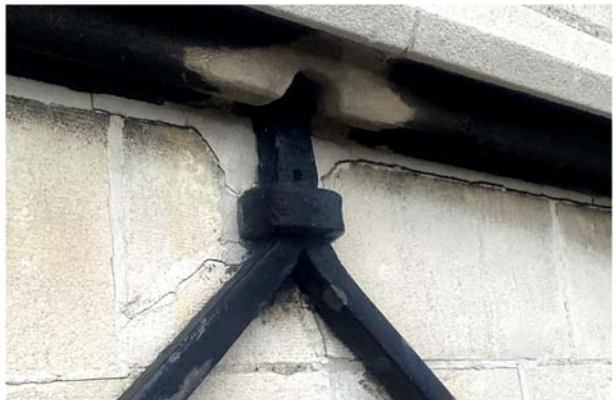
25.1 IJzerwerken in de westgevel, het balkon en de middentoren zetten uit door roestvorming. Dit zorgt voor schade aan de omliggende natuursteenconstructies.

25.1 roestvorming op schieters, ogen en knopen

25.1 De ijzerwerken dienen geheel vrij te worden gelegd, te worden ontroest, geconserveerd en weer ingewerkt.

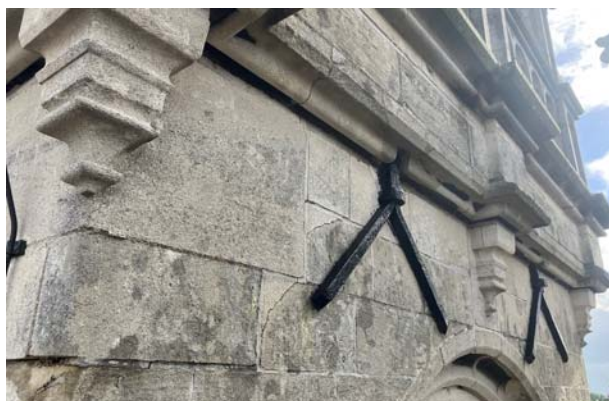
25.1 door roestende ankers opgedrukte constructie

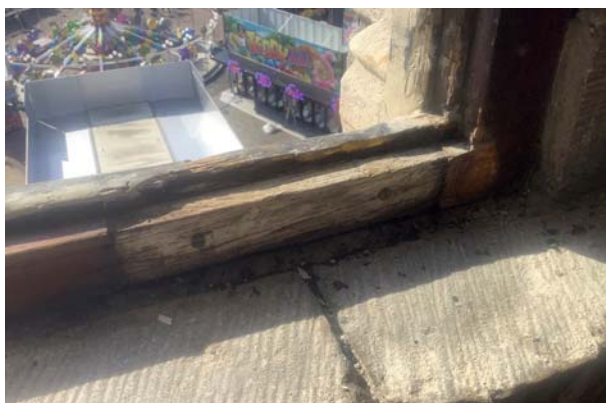
30.1 De bronzen kozijnen die in de westgevel zijn opgenomen, zitten plaatselijk los in de steensponning. De hierin opgenomen bronzen glaslatten zitten plaatselijk los, de schroeven ontbreken. 30.2 Het smeedijzeren hang en sluitwerk van diverse ramen zit verspreid los, is geroest of werkt niet goed. 30.3 Verspreid zijn op ramen oude niet gebruikte bevestigingsmaterialen aanwezig. 30.4 De detaillering / principe van de vlaggenmasten door het raam vanuit de raadzaal brengt schade toe aan omliggende constructies.

30.1 bronzes kozijn, zit los en voegvulling ontbreekt

30.1 De bronzen kozijnen demonteren, voorzien van nieuwe bevestigingsmiddelen, benodigde voegvullingen en kierdichtingen en weer terugplaatsen. 30.2 Voor inspectie, herstel en afwerking van hang- en sluitwerk verspreid over het stadhuis worden stelposten opgenomen. 30.3 Oude niet gebruikte bevestigingsmaterialen worden verwijderd. 30.4 Voor de vlaggenmasten dient een andere, bouwkundig beter houdbare oplossing te worden bedacht.

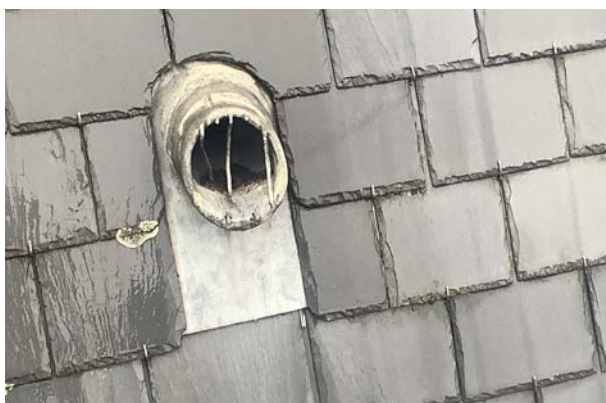
33.1 De leien dakbedekkingen en loodwerken zijn door specialistisch onderzoeker geïnspecteerd. Uit de rapportage blijkt dat de leien dakbedekking aan zuidzijde recent is vervangen en in zeer goede staat verkeerd. De leien dakbedekking aan de noordzijde is verdekt en in matig tot slechte conditie. 33.2 In de dakbedekking zijn loden doorvoeren opgenomen. Enkele ventilatiedoorvoeren zijn beschadigd, waardoor ongedierte onvoldoende kan worden geweerd. 33.3 De dakbedekking van het klokkenplat van de middentoren is sterk vervuild door duivenvuil.

33.1 Specialistisch onderzoek leibedekking

33.1 De leien dakbedekking aan de noordzijde vervangen. 33.2 Vervangen van de loden ventilatiedoorvoeren. 33.3 Schoonmaken klokkenplat.

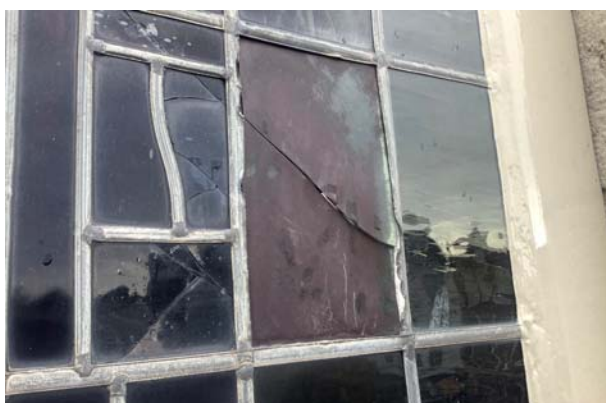
34.1 Noordgevel; gebrandschilderde glas-in-lood van de bovenlichten vertoont vermoedelijk devitrificatie. Verder komen op enkele panelen ondeugdelijke reparaties en verspreid gebroken ruitjes voor. 34.2 Westgevel; de glas-in-loodpanelen van alle ramen boven de beletage zijn in slechte conditie. Loodflenzen zijn gebroken, panelen bollen en kit is verdroogd. 34.3 Zuidgevel; verspreid komen gebroken ruitjes voor. Eén gebrandschilderd bovenlicht is ondeugdelijk gerepareerd. 34.4 Souterain; van de schervenramen zijn veel roosjes losgebroken, bindroedes losgekomen, zijn verspreid ruitjes gebroken en zijn de voegen provisorisch gerepareerd. 34.5 Eén gewapende ruit in de

34.1 Devitrificatie gebrandschilderd glas noordgevel

34.1 Noordgevel; panelen met ondeugdelijke reparaties opnieuw verloden. Alle gebroken ruitjes repareren. 34.2 Westgevel; alle bovenlichten en blank glas-in-loodpanelen uitnemen, opnieuw verloden en terugplaatsen. 34.3 Verspreid gebroken ruitjes repareren. Ondeugdelijk gerepareerde panelen opnieuw verloden. 34.4 Souterrain; alle glas-in-loodpanelen uitnemen, opnieuw verloden en terugplaatsen. 34.5 De gewapende ruit vervangen.

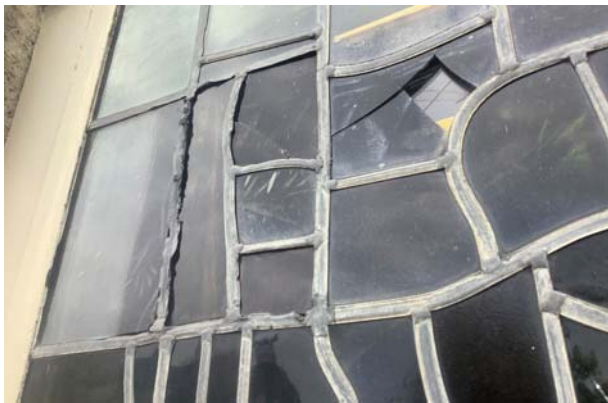
34.1 ondeugdelijke reparaties

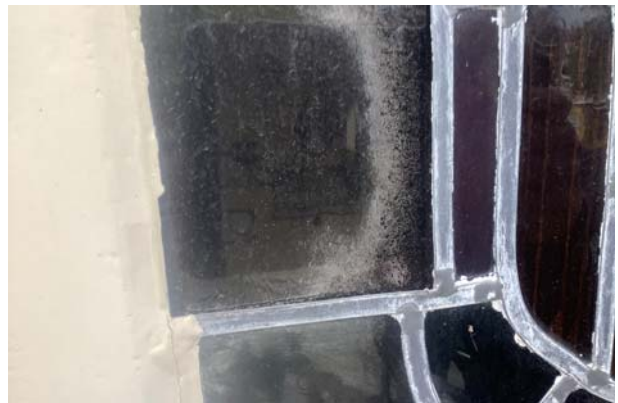
34.2 g-i-l panelen westgevel

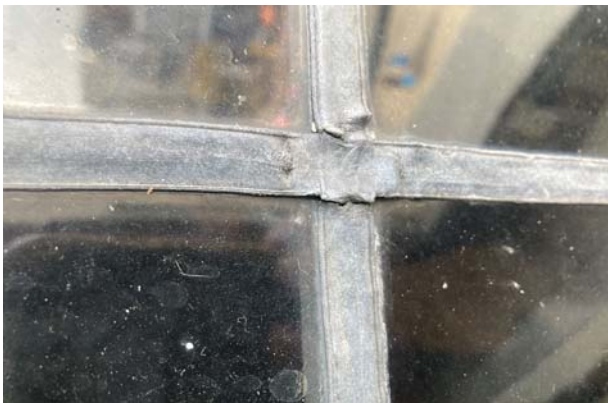
34.2 ruitbreuk en gescheurde loodflenzen verspreid

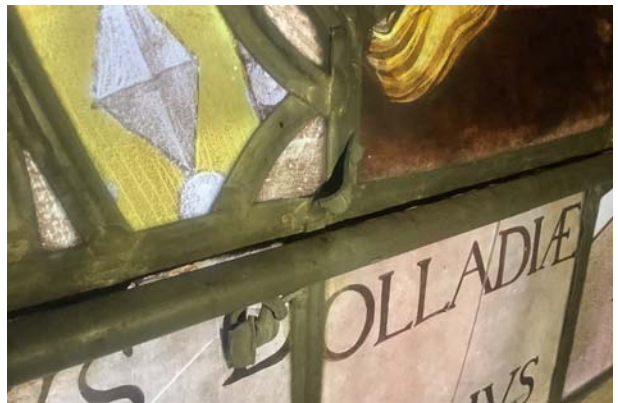
34.2 gebroken loodflenzen verspreid

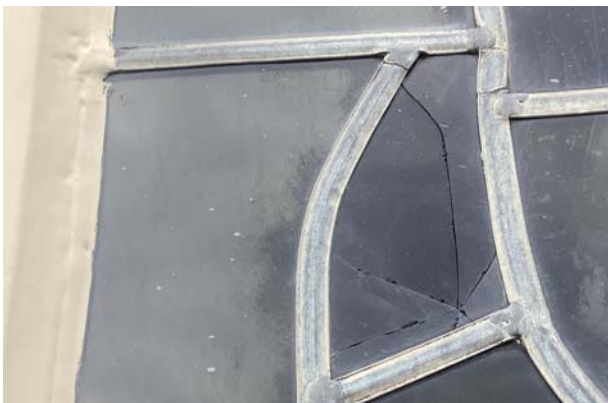
34.2 Gebroken en weggevallen bindroosjes

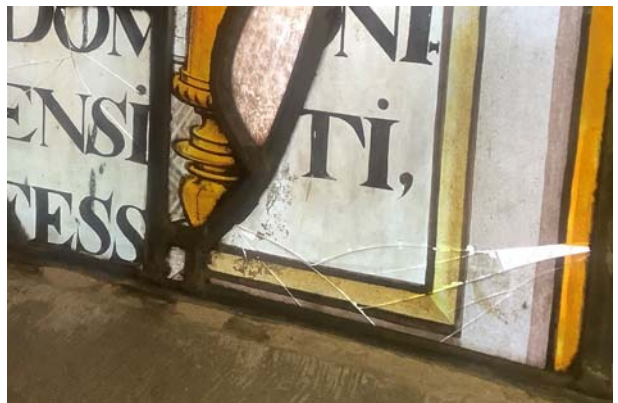
34.2 Verspreid ruitbreuk zuidgevel

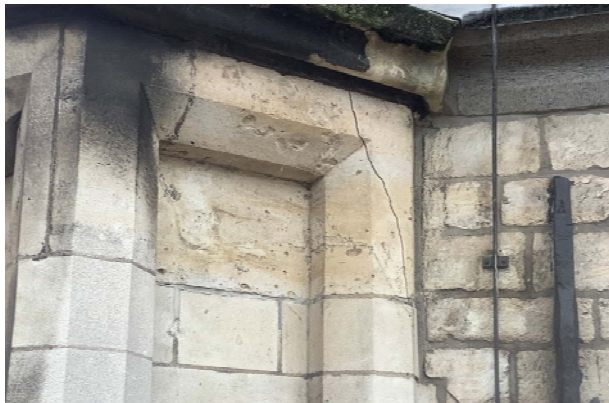
35.2 scheurvorming hoektoren zuid

35.1 De gevels worden geheel gereinigd, middels lauwwarm spoelen onder lage druk. 35.2 t/m 35.3 De hoektorens wordt gedeeltelijk onderzocht middels demonteren van enkele natuursteenblokken. Er wordt een stelpost voor (constructief) herstel opgenomen. 35.4 Ondeugdelijke mortelreparaties worden bij voorkeur vervangen door natuursteen of beter passende mortelreparatie. 35.5 Omvangrijke natuursteenrestauratie welke minstens de westgevel, balkon, middentoren met balustrade bestrijkt. Om het roestend ijzer te kunnen behandelen en de scheurvorming te stoppen, zullen blokken moeten worden uitgenomen, ijzerwerken worden vrijgelegd, geconserveerd en het geheel weer opgebouwd. 35.6 Gespecialiseerde reiniging natuursteen topgevels, plaatselijk herstel voegwerk en eventueel kleine mortelreparaties uitvoeren, waar nodig. 35.7 t/m 35.8 Nazien van alle kolommen en gewelfribben en overige natuursteen onderdelen van het interieur. Alle ondeugdelijke reparaties vervangen en oude ijzerwerken verwijderen. 35.9 Kapotte vloertegels repareren of vervangen. Geheel voorzien van een nieuwe afwerking. 35.10 Uitvoeren van een gespecialiseerde reiniging van de marmeren vloer. 35.11 De breuken in de dorpels doken, lijmen en afwerken

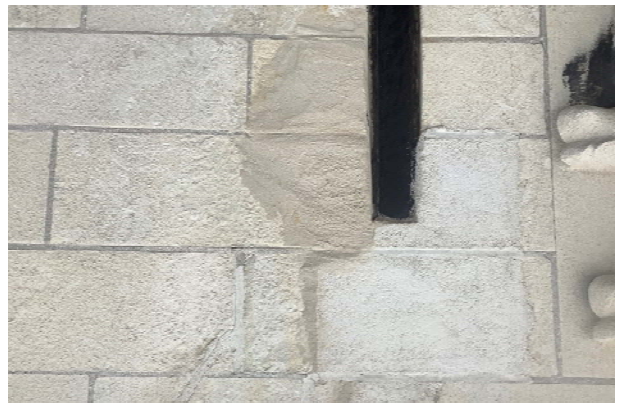
35.2 scheurvorming hoektorens

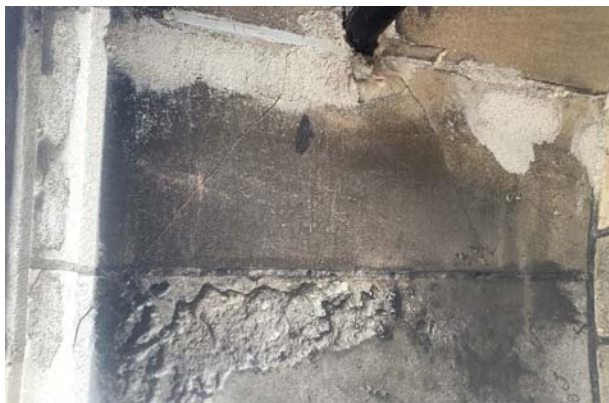
35.4 ondeugdelijke mortelreparaties paramentwerk

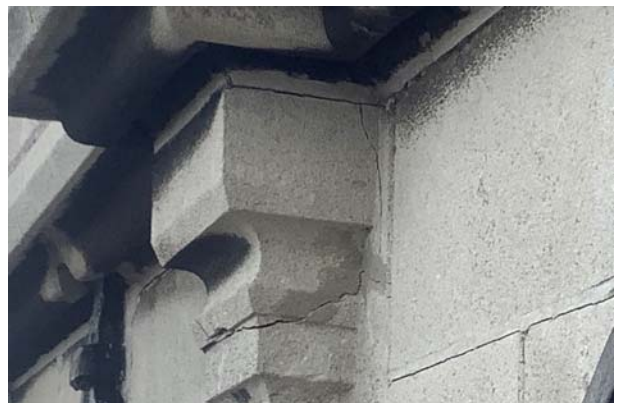
35.5 scheur in natuursteen onder balkon

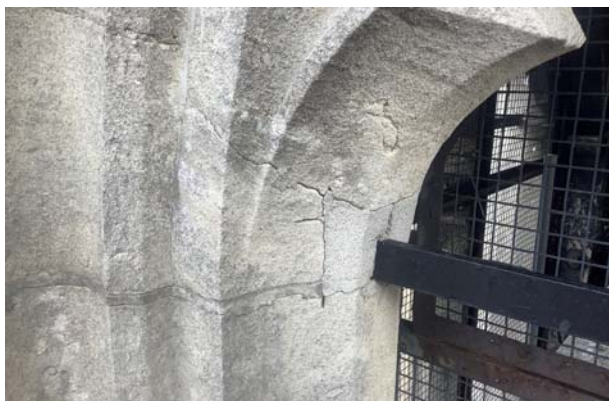
35.5 scheur in console onder balkon

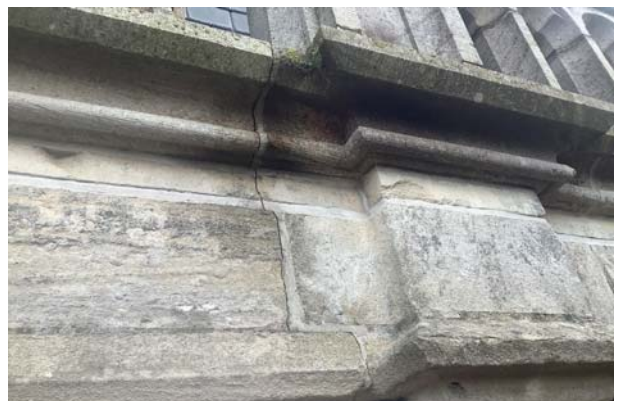
35.5 scheur in tracering open geleding middentoren

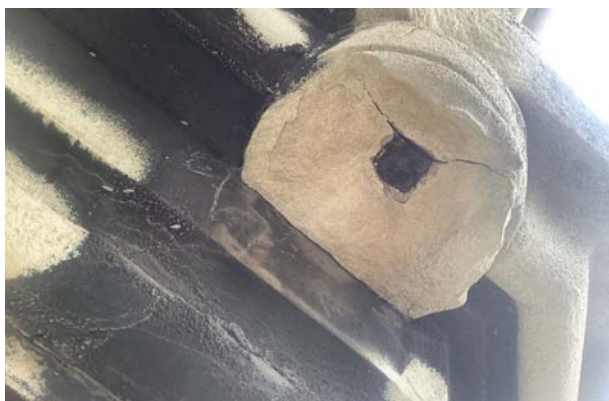
35.5 vertical scheur onder balustrade middentoren

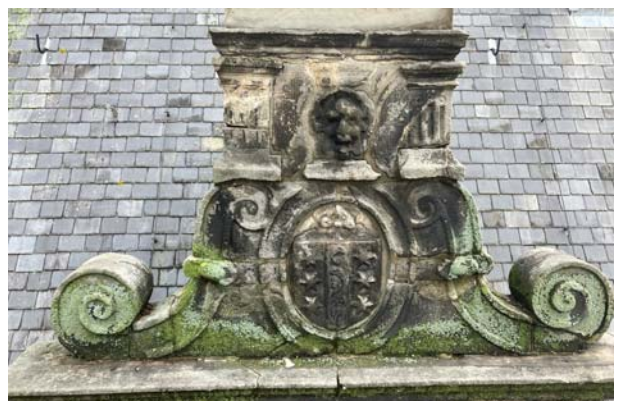
35.5 gescheurde- en reeds weggevallen

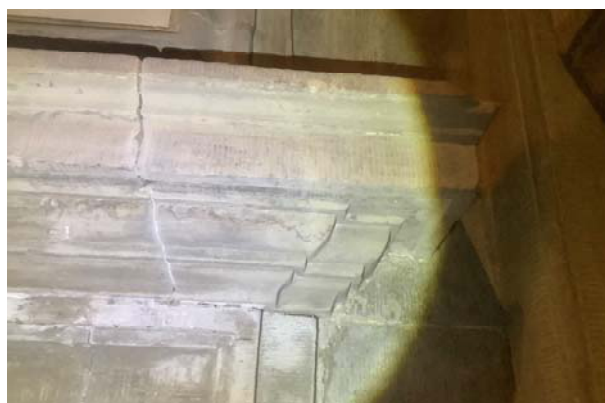
35.7 voegen in harde cementmortel souterrain

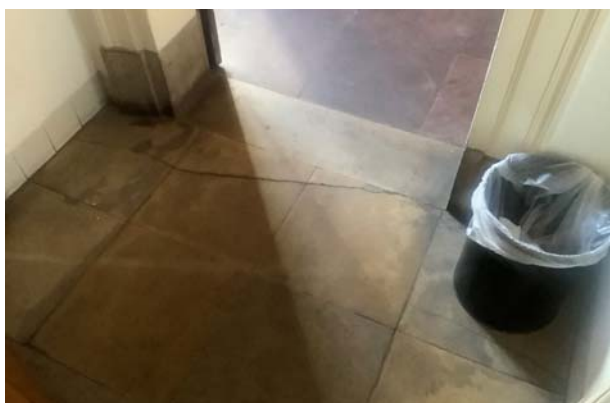
35.8 scheuren in natuursteen delen benedenplein

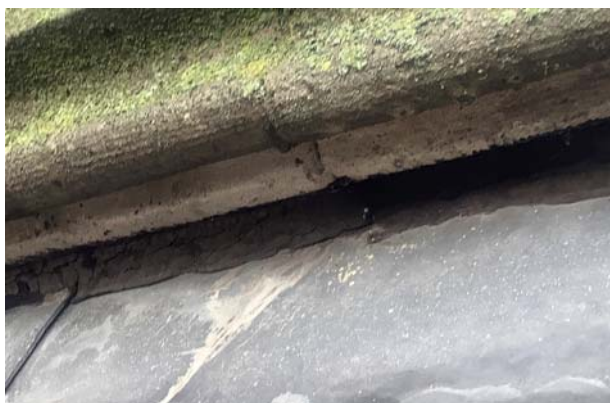
35.11 verspreid zijn dorpels en kalven gebroken

indien nodig. 35.12 De hardsteen tegels vervangen.

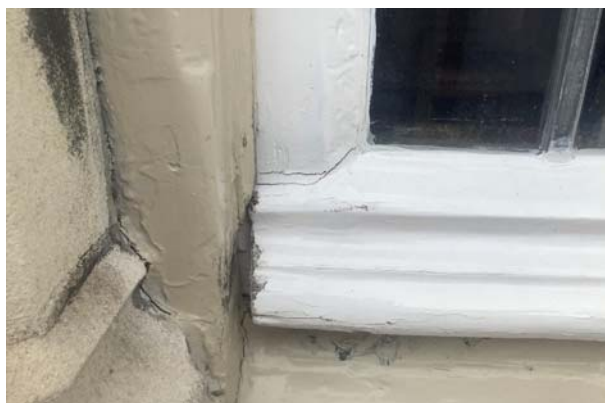
36.2 Voegvulling tussen de natuursteen nokvorsten en de dakbedekking is sterk verdroogd. 36.3 De aansluiting tussen natuursteen kruizkozijnen en daarin geplaatste houten kozijnen ontbreekt.

36.2 verdroogde voegvulling nokvorsten

36.1 Na demontage van de kozijnen deugdelijke voegvulling cq. kierdichting aanbrengen rondom en in de kozijnen. 36.2 De nokvorsten demonteren, en na terugplaatsen voorzien van een nieuwe deugdelijke en waterdichte aansluiting/voegvulling. 36.3 Voegvulling aanbrengen tussen natuursteen kruiskozijnen en daarin geplaatste houten kozijnen.

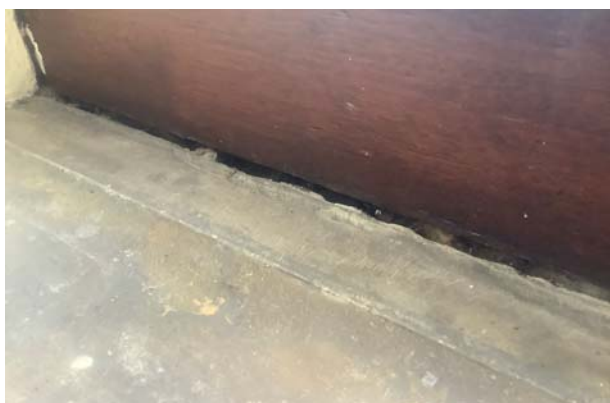
36.3 aan één zijde losgekomen voegvullingen

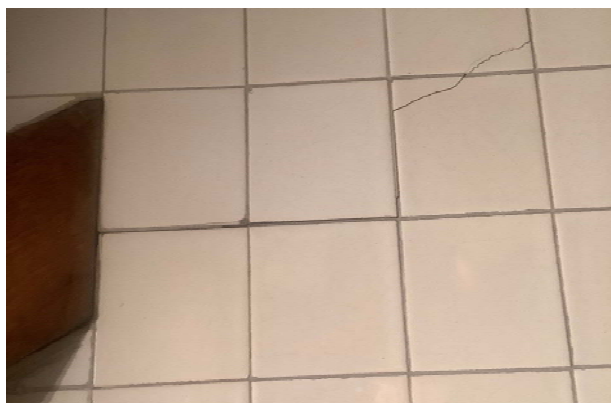
40.1 De pleisterwerk wanden van het benedenplein vertonen scheuren en plaatselijk komt een ondeugelijk afgewerkt vlak pleisterwerk voor. 40.2 In de verkeersruimte op de tweede verdieping, alsmede in de keukenruimte komt verspreid beschadigd pleisterwerk voor.

40.1 verspreid komen losse schollen pleister voor

40.1 Voor het plaatselijk nazien en herstel van pleisterwerk decoraties wordt een post opgenomen. 40.2 Voor het nazien van al het pleisterwerk, verspreid over het gehele stadhuis wordt een post opgenomen.

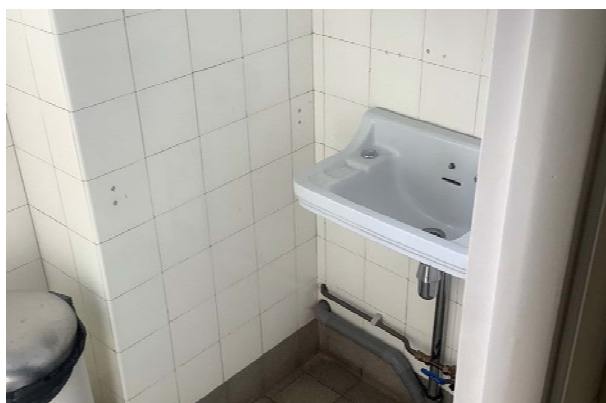
41.1 Op diverse plaatsen, sanitaire- en bergruimtes komt beschadigd tegelwerk voor.

41.1 verspreid komen gescheurde tegels voor

41.2 Voor het bijleveren en herstellen van tegelwerk met bijpassende tegels wordt een post opgenomen.

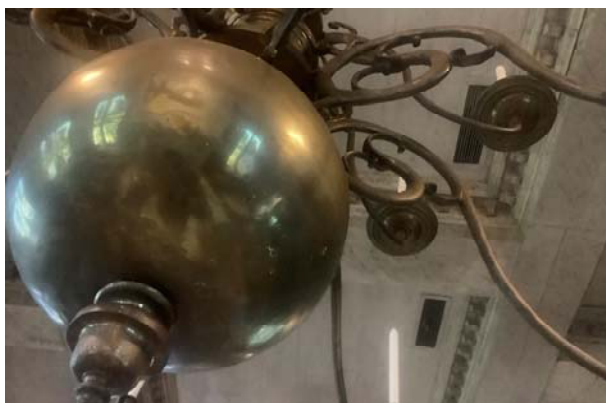
43.1 De metalen gaasroosters van het balkon en de opengeleiding zijn sterk aan roestvorming onderhevig. De bevestiging ontbreekt op sommige plaatsen, of is losgekomen of beschadigd. 43.2 In de grote schoorsteen midden op het dak zijn nog oude bevestigingsmiddelen aanwezig. 43.3 De aanwezige kroonluchters (bovenplein, trouwzaal en burgemeesterskamer) zijn sterk verweerd, verkleurd dof geworden.

43.1 geroeste gaasroosters middentoren

43.1 Alle gaasroosters demonteren, ontroesten, behandelen afwerken en zodanig terugplaatsen dat duivenwering is gegarandeerd. Er wordt een post opgenomen voor het deels vervangen of uitbreiden van de roosters. 43.2 De nog aanwezige bevestigingsmiddelen worden verwijderd. 43.3 De kroonluchters worden gerestaureerd, hiervoor wordt een post opgenomen.

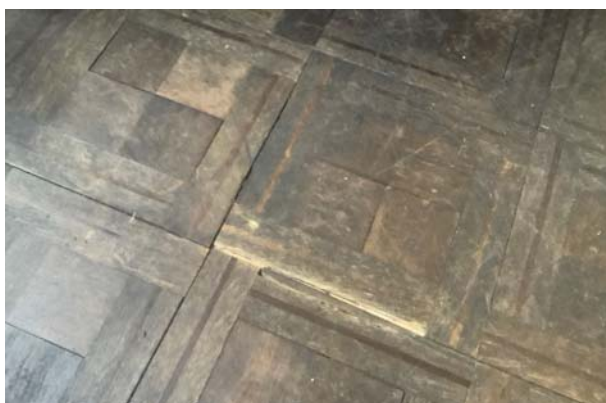
45.2 betimmering met zeer schrale afwerking

45.1 Voor herstel van de cassettenplafonds worden posten opgenomen voor het inspecteren, plaatselijk de- en monteren, herstellen/aanhelen van houten delen. 45.2 Transparant afgewerkte onderdelen als kozijnen, deuren, betimmeringen worden opnieuw voorzien van een nieuwe afwerklaag. 45.3 Alle houten delen- en parketvloeren worden ontdaan van oude was- of laklagen, ontbrekende delen bijgemaakt, beschadigingen herstel. Alle houten vloeren opnieuw af te werken. 45.4 De ondeugdelijke aanpassingen aan het plafond worden ongedaan gemaakt, middels noodzakelijke vervangingen van de betreffende houten delen. Deze worden op kleur gebracht en het geheel voorzien van een nieuwe afwerklaag. 45.5 Oude leksporen worden geretoucheerd, de ontbrekende delen van de betimmering bijgemaakt en opnieuw aangebracht. 45.6 Demontage van de houten delen, herstel onderconstructie en terugplaatsen van de houten delen.

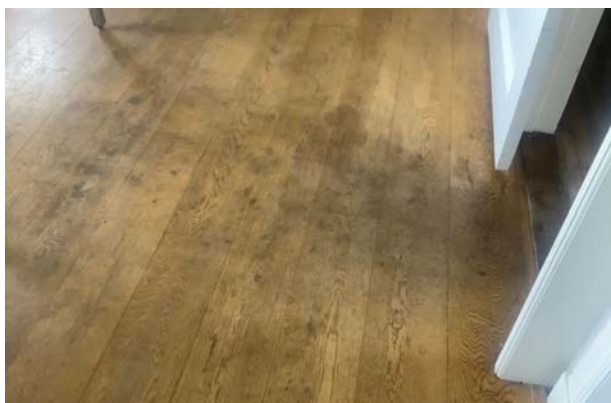
45.3 Zwaar beschadigde parketvloer

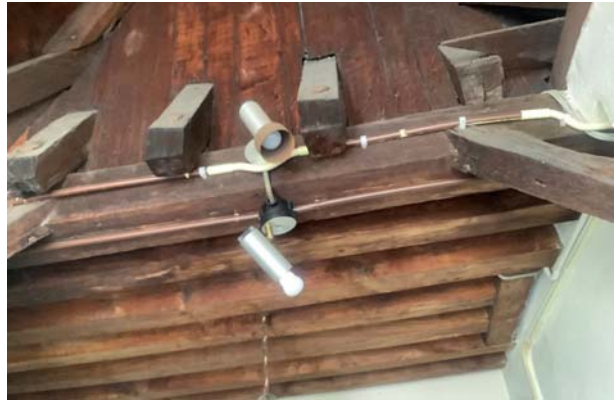
45.4 openstaande naden plafonds

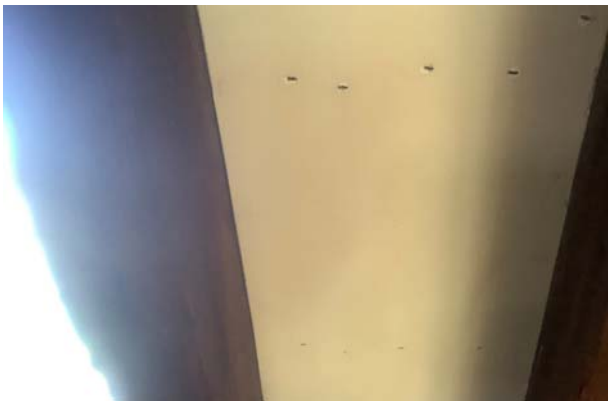
45.5 de aftimmering van de verkeersruimte, dakkapel

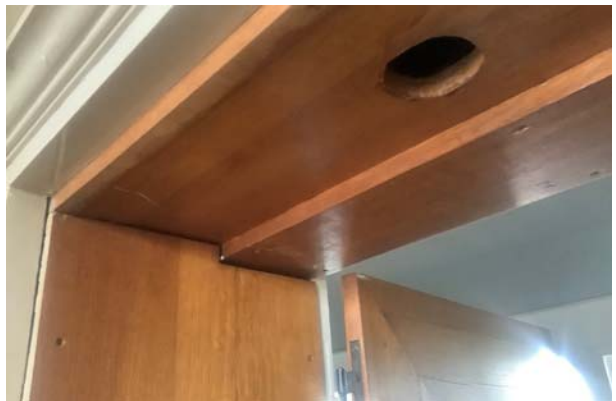
45.6 verspreid houten delen opnieuw bevestigd

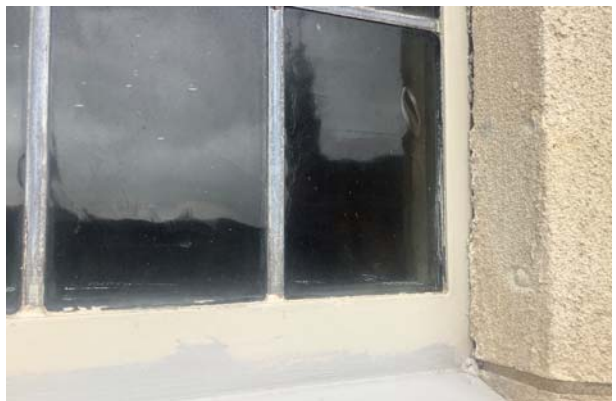
46.1 Extérieur; aan de noordzijde vertonen geschilderde ramen scheuren. Aan de oostgevel is de verf van het raampje in het topgevel afgebladderd. Aan de westzijde vertonen veel liggende delen scheurvorming, enkele houtverbindingen en kozijnaansluitingen staan open. Het schilderwerk van de grote dakkapel aan de zuidzijde is ernstig vervuild en plaatselijk gescheurd. 46.2 De wijzerplaat van het uurwerk aan de zuidzijde vertoont roestvorming. 46.3 Het schilderwerk van de zonnewijzer is sterk gecraqueleerd en bladdert af. 46.4 Het schilderwerk van enkele ramen en kozijnen die niet meer goed bereikbaar zijn, is compleet verdwenen. 46.5 Het schilderwerk van de binnenzijde van de ramen en kozijnen van de buitenschil vertoont veelal schade en is plaatselijk sterk verweerd. 46.6 Het dekkende binnen schilderwerk van kozijnen, betimmeringen en deuren vertoont veelal scheuren, gebruiksschade en verkleuring. 46.7 Het marmer imitatiewerk van plafonds, kozijnen en dagkantbetimmeringen vertoont veelal gebruiksschade en verkleuring. 46.8 Het binnenschilderwerk op steenachtige ondergrond is redelijk, echter als gevolg van schade aan het pleisterwerk plaatselijk slecht. Op een enkele locatie is afbladderend schilderwerk aangetroffen.

46.1 scheuren op liggende delen en verbindingen

46.1 Extérieur; een gehele schilderbeurt van alle houten kozijnen, ramen, deuren en luiken, ijzeren ankerwerken, uitzetijzers, ogen, gaasroosters etc. 46.2 De wijzerplaat van het uurwerk in de zuidgevel opnieuw behandelen, conserveren en aflakken. 46.3 De zonnewijzer opnieuw schilderen en vergulden. 46.4 t/m 46.5 Het geheel schilderen van de binnenzijde van alle houten kozijnen, ramen en deuren uitvoeren. 46.6 Het geheel schilderen van alle dekkend geschilderde houten onderdelen als kozijnen, ramen, deuren en betimmeringen.

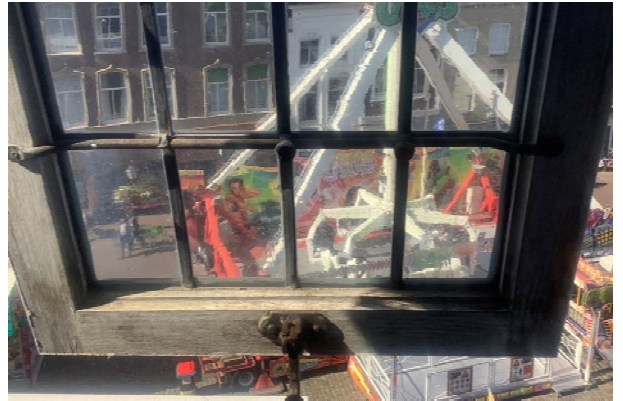
46.3 afgebladderde verf raampje oostgevel

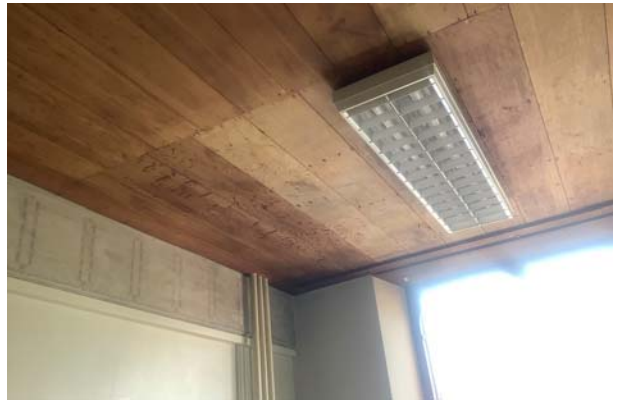
46.5 verspreid beschadigd schilderwerk binnenzijde

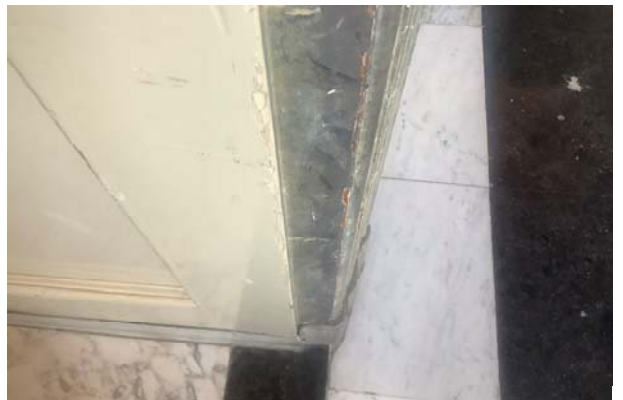
46.6 algemeen verspreid beschadigd imitatiewerk

46.7 Het geheel bijwerken van marmerimitatiewerk op dagkantbetimmeringen, cassettenplafonds, schouwen e.d. 46.8 Het opnieuw schilderen van reeds alle geschilderde steenachtige vlakken.

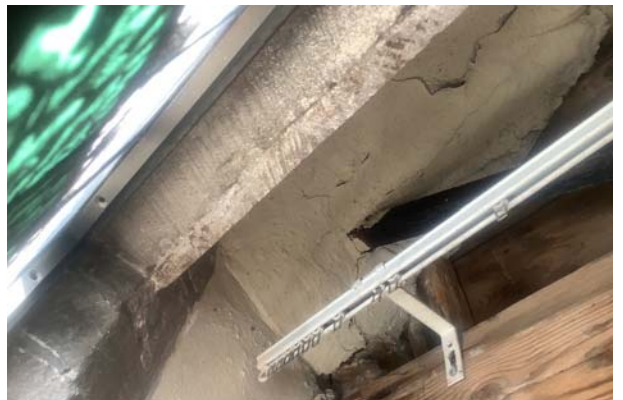
46.7 plaatselijk sterk verkleurd imitatiewerk
