# Rapportage

Bevindingen schouw, 31 mei 2021  
KC Aelse Onderbouw Elsoo

Opdrachtgever  
Gemeente Stein

Datum  
23 juli 2021

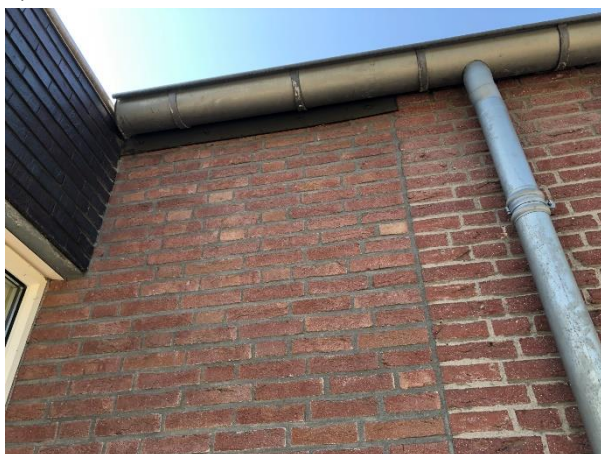
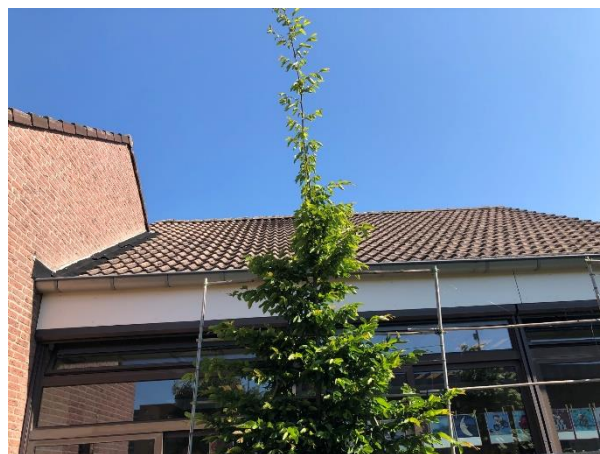
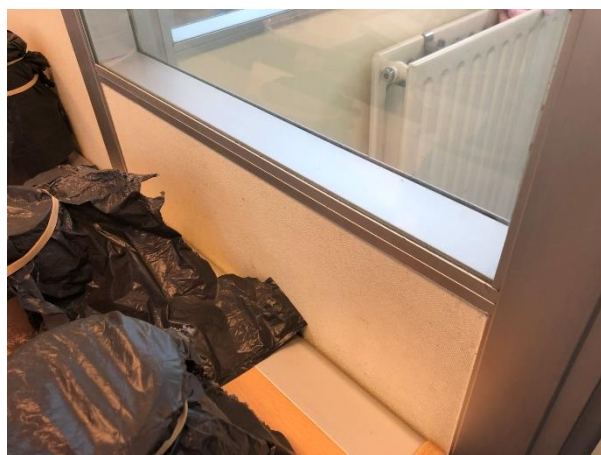
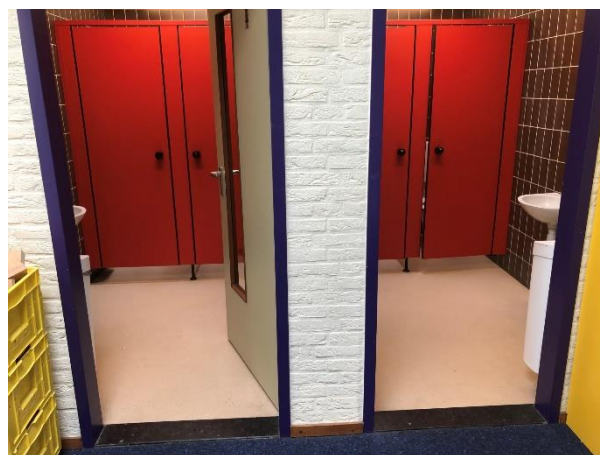
| Technische staat | | Toelichting |
|---|---|---|
| Buitenkant | 3 | Het metselwerk en pannendak zijn in een goede staat. Op de voorgevel na, zijn de kozijnen uit 1981 en verouderd, hiernaast klemt een deel van de kozijnen ook. |
| Binnenkant | 2 | Het plafond is in een goede staat. De vloeren en wanden staan er goed bij. Enkele wanden tussen de lokalen zijn verouderd. |
| Installaties | 2 | Toiletruimtes staan er goed bij, de toiletten zijn in een goede staat. De vloerafwerking betreft een gietvloer. |

Wij adviseren de kozijnen en beglazing te vervangen daar deze op diverse plekken niet goed openen en sluiten. Het overgrote deel van de kozijnen stamt uit 1981 en is aan vervanging toe. Dit geldt niet voor de kozijnen aan de voorgevel, deze zijn in 2010 vervangen. Tevens adviseren wij de conventionele verlichting te vervangen door LED-verlichting.

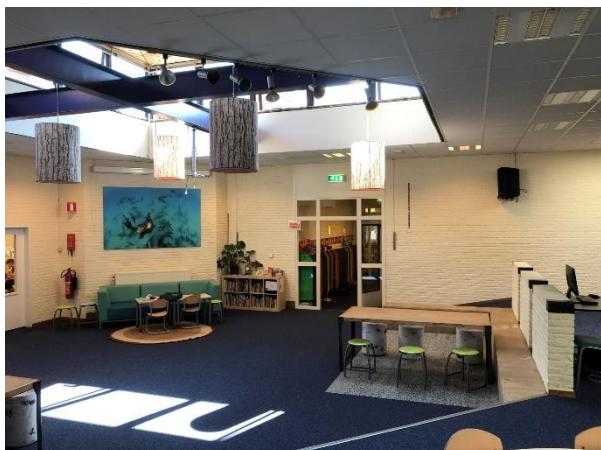
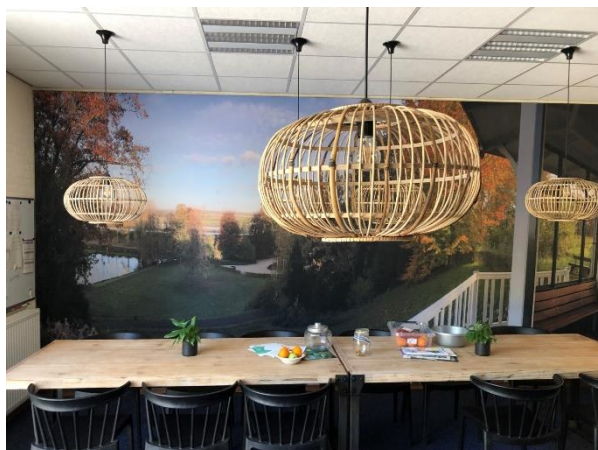
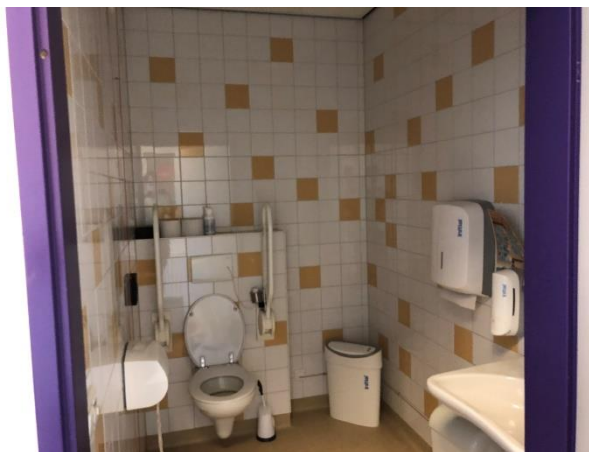
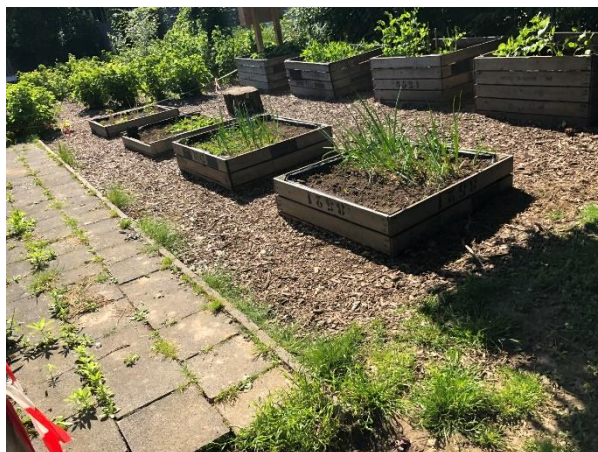
| Functionaliteit | | Toelichting |
|---|---|---|
| Onderwijsruimten | 2 | Onderwijsruimte is voldoende qua formaat en functionaliteit. Er is veel ruimte voor leerpleinen. |
| Werkomgeving staf en<br>facilitaire voorzieningen | 2 | Er zijn enkele kantoren beschikbaar voor het personeel. De personeelsruimte is groot genoeg en in een goede staat. |
| Toegankelijkheid | 2 | Er is een MIVA-toilet, alle lokalen zijn bereikbaar. |
| Speelplein | 1 | Er is een speelplaats op het terrein met een voetbalveld en moestuin. |

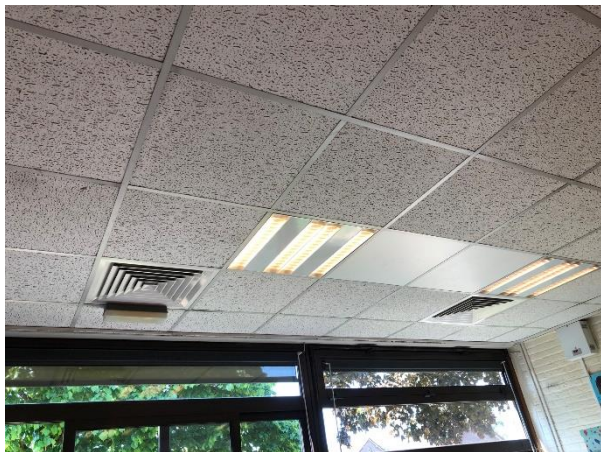
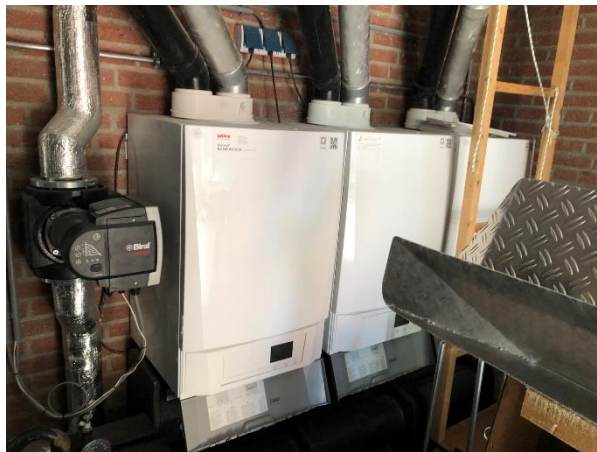
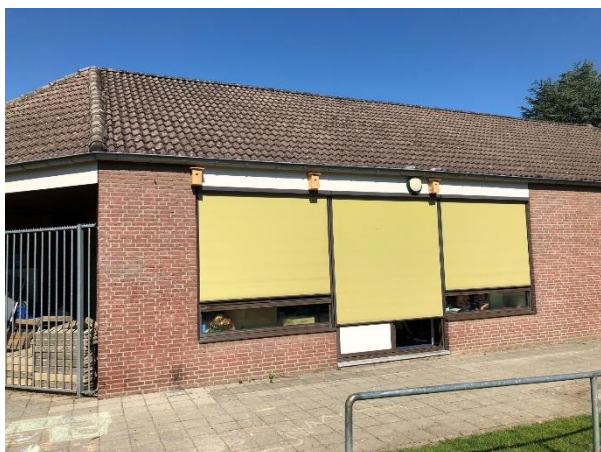
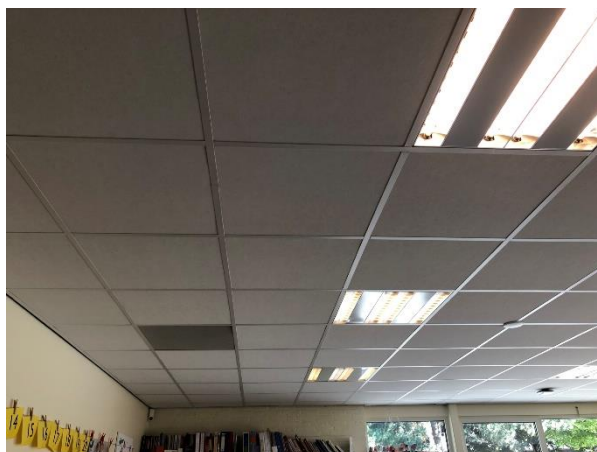
| Functionaliteit | | Toelichting |
|---|---|---|
| Ventilatie | 3 | De mechanische afzuiging functioneert over het algemeen redelijk goed. Er zijn weinig klachten. |
| Temperatuur | 3 | De cv's zijn in 2018 vervangen. De lokalen op de zuidgevel hebben zonneschermen en hebben alleen bij erg warm weer last van de warmte in de lokalen. |
| Licht / Geluid | 5 | De school is niet voorzien van LED-verlichting, hier zijn ook geen plannen voor opgenomen. |

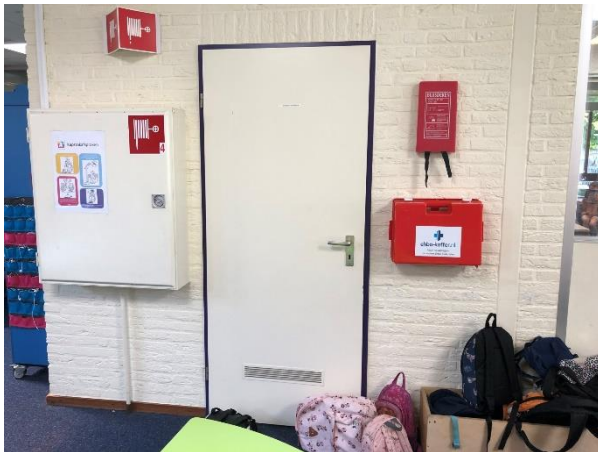
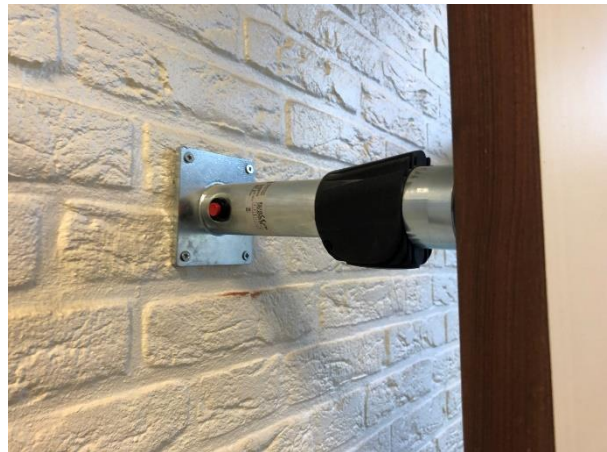
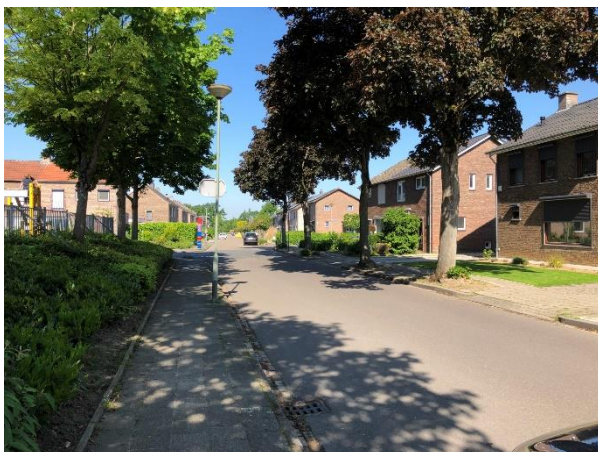
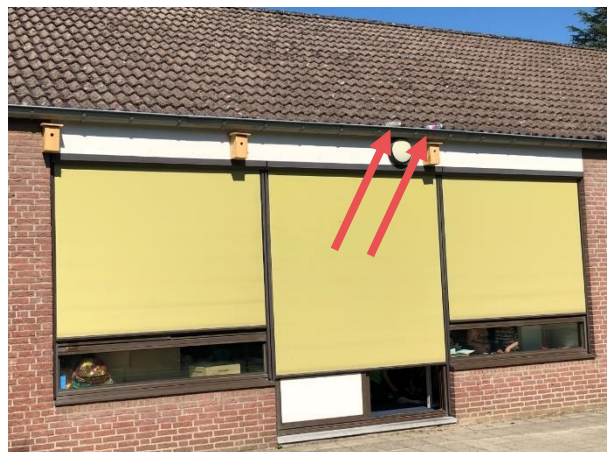
| Veiligheid | | Toelichting |
|---|---|---|
| Veiligheid in/rond gebouw | 2 | Vluchtroutes staan duidelijk aangegeven. Branddeuren zijn voorzien van kleeftmagneet. |
| Verkeersveiligheid | 3 | De school ervaart weinig problemen bij ophaal- en brengmomenten. |
| Vandalisme | 5 | De school ervaart last van vandalisme. Dit betreft vaak afval en kapotte flessen, laatst is er ook brand gesticht. |

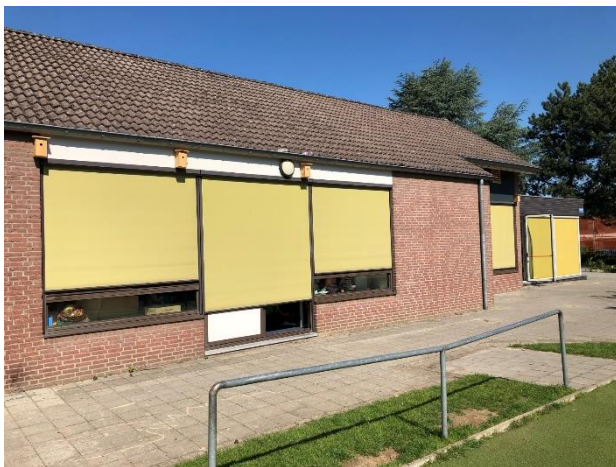
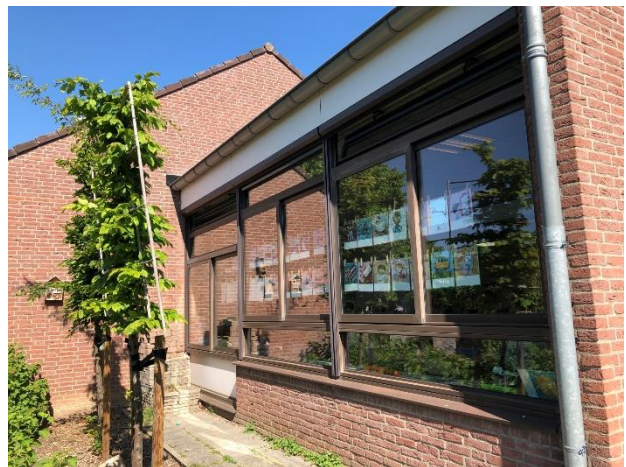
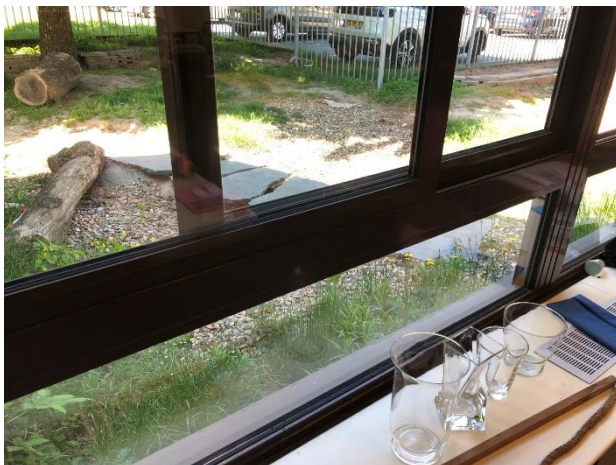
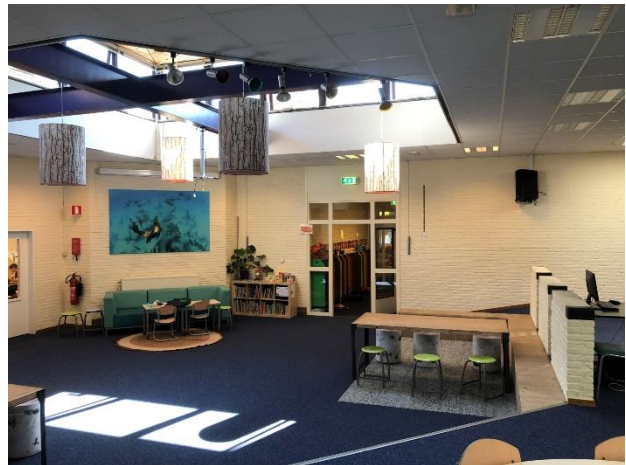
De school heeft geen maatregelen genomen om de duurzaamheid te verbeteren.

Het dakoppervlak biedt genoeg ruimte voor het aanbrengen van zonnepanelen. Of dit constructief mogelijk is dient onderzocht te worden indien de keuze voor zonnepanelen gemaakt wordt.
