*Volledige*  
**ASBESTINVENTARISATIE**  
*i.v.m. verbouw*

**LHNO**  
**Foksiastraat 1A**  
**Volendam**

**Projectnummer: 66124**  
**Datum: 30 september 2006**

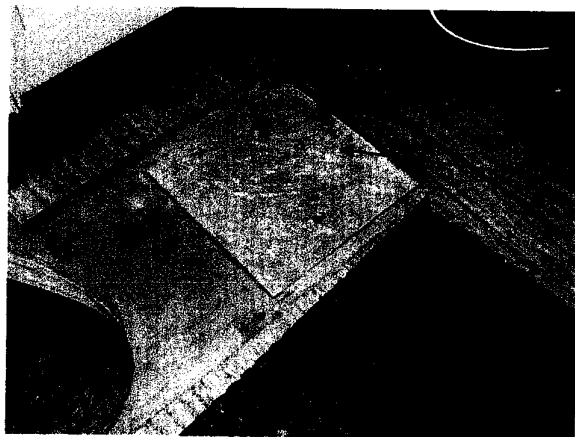
| Bron | Locatie | Onderdeel | Bron | Foto | Tek. | Monster | Gebonden | Bevestiging | m <sup>2</sup> /m <sup>3</sup> |
|---|---|---|---|---|---|---|---|---|---|
| 1 | Begane grond; hal/entree | Vloer | Kruipluik | 1 | 1 | Visueel | Hecht | Losliggend | 0,5 M <sup>2</sup> |

Foto 1; kruipluik in hal (bron 1)

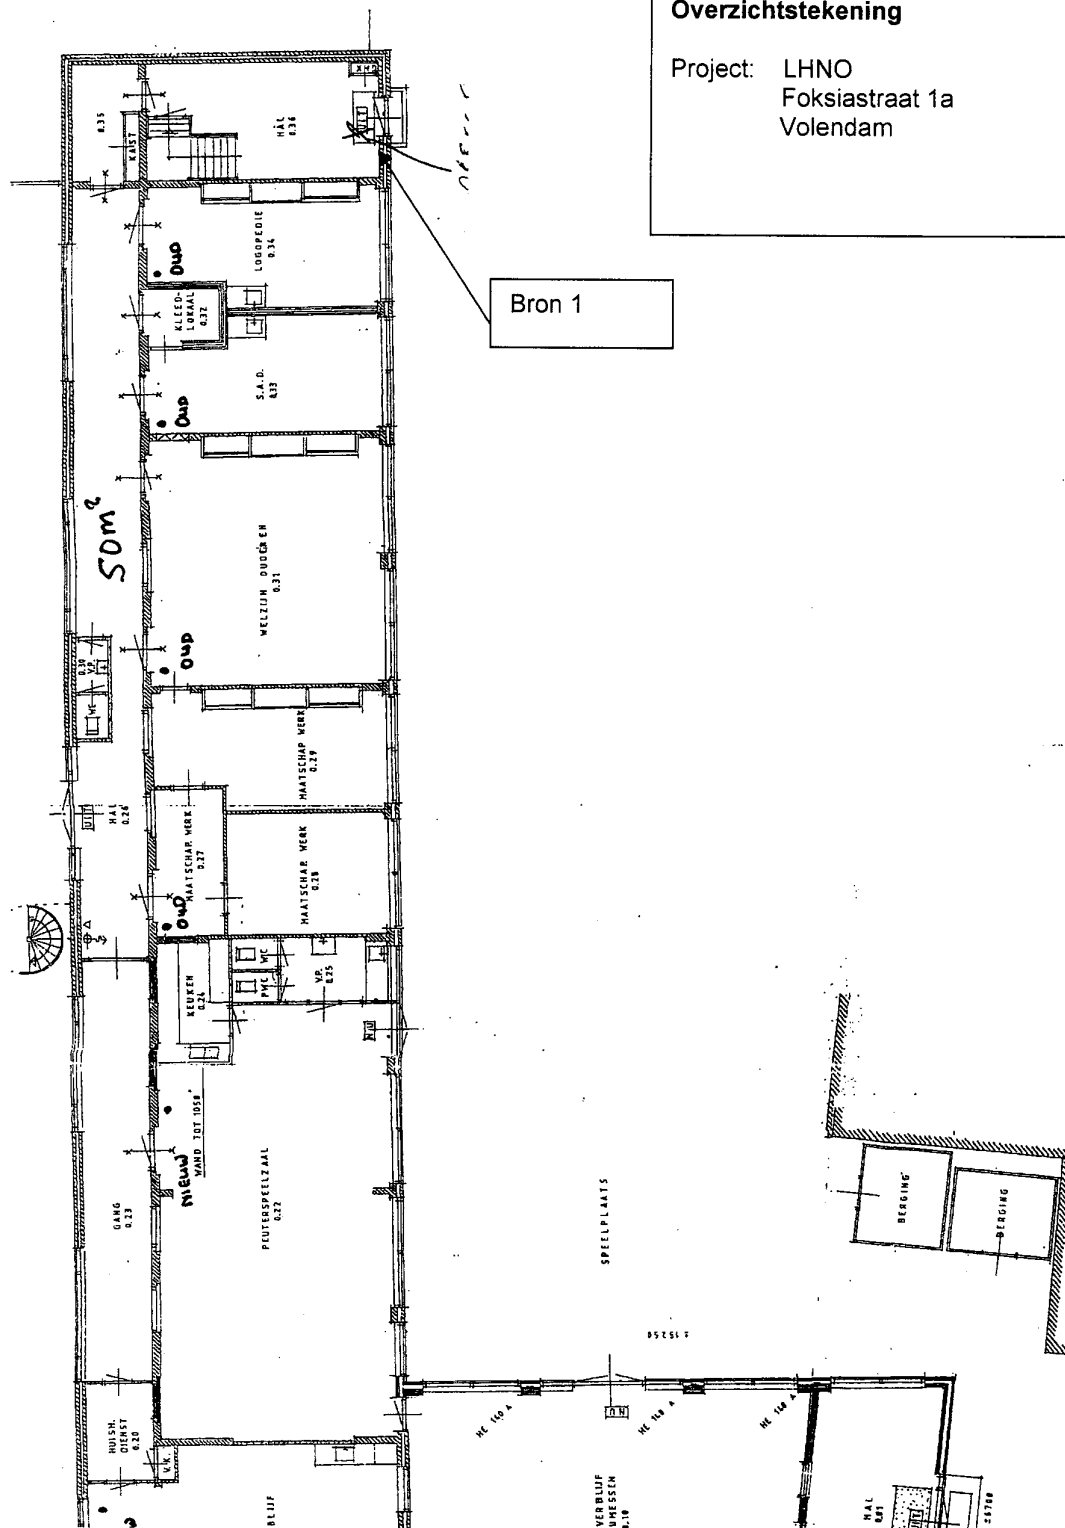
## Overzichtstekening

Bron 1
