| Werk. | Reinigen en Inspecteren 2 Bruggen Doesburg |
| Projectnr. | 191203 |
| Locatie kunstwerk | t.h.v. Zanderskamp 20 A te Doesburg |
| Datum | 03-02-2020 |

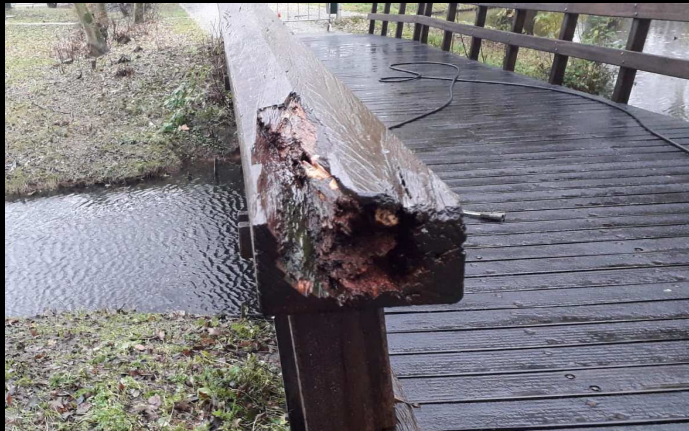
| Onderdeel | Opmerkingen en gebreken | Afbeelding |
|---|---|---|
| Leuning L1 | Leuning is aan de kopse kant ingerot | |

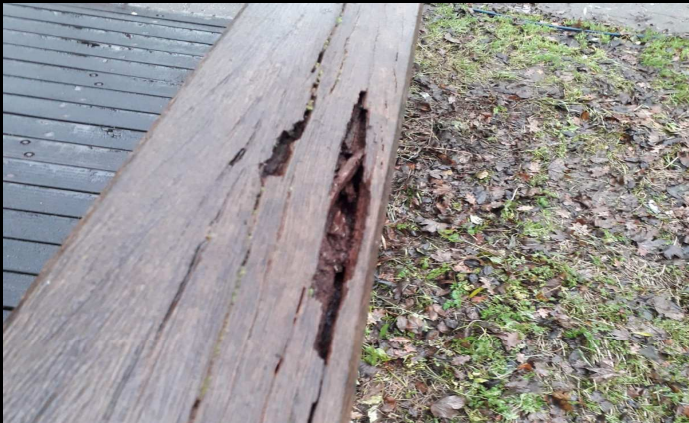
| Onderdeel | Opmerkingen en gebreken | Afbeelding |
|---|---|---|
| Leuning L1 | Leuning is midden bovenop ingerot | |

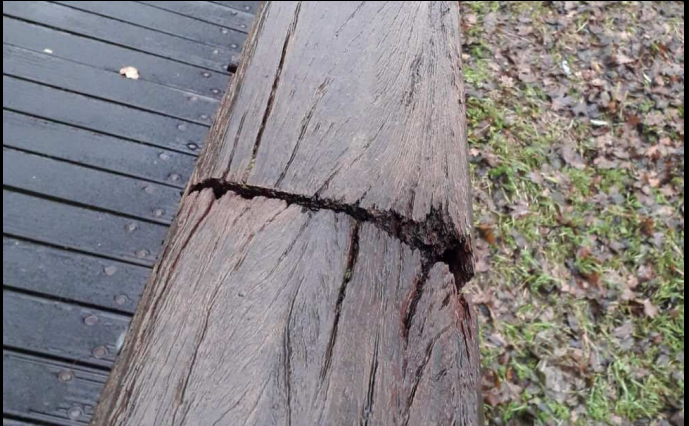
| Onderdeel | Opmerkingen en gebreken | Afbeelding |
|---|---|---|
| Leuning L1 en Leuning L2 | Beginnende houtrot op scheiding van Leuning L1 en L2 | |

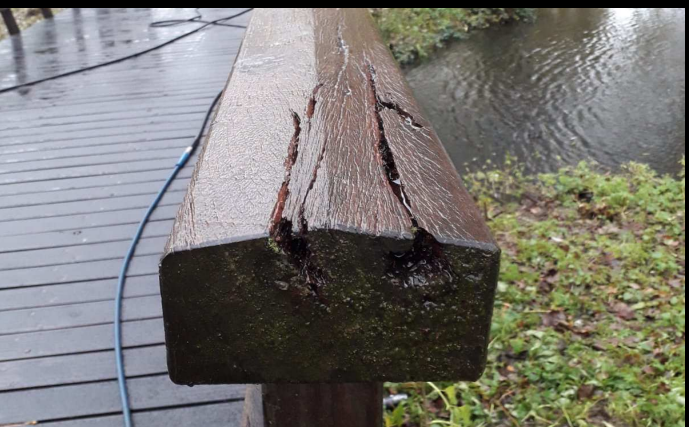
| Onderdeel | Opmerkingen en gebreken | Afbeelding |
|---|---|---|
| Leuning R1 | Beginnende houtrot op kopse kant van de leuning | |

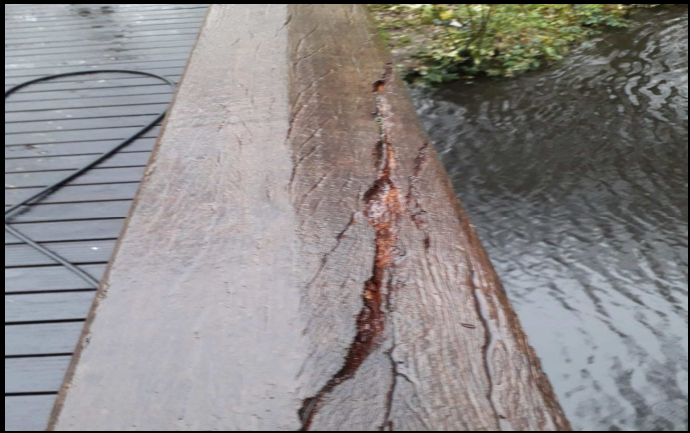
| Onderdeel | Opmerkingen en gebreken | Afbeelding |
|---|---|---|
| Leuning R2 | Beginnende houtrot bovenop de leuning | |

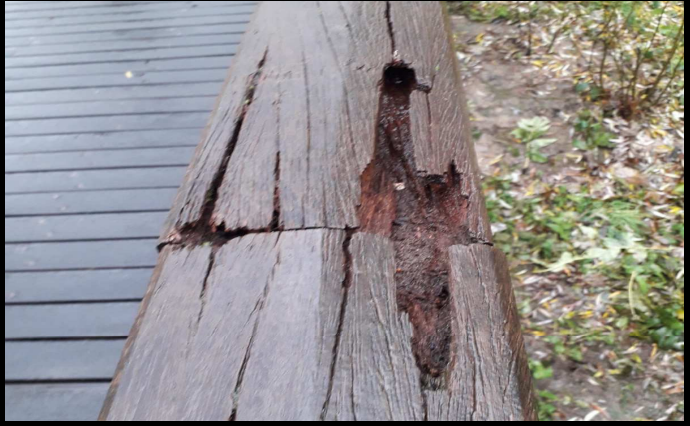
| Onderdeel | Opmerkingen en gebreken | Afbeelding |
|---|---|---|
| Leuning R2 en Leuning R3 | Houtrot op scheiding van Leuning R2 en R3 | |

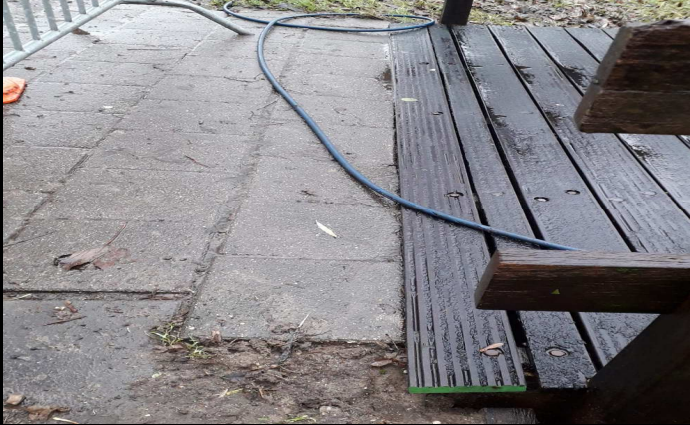
| Onderdeel | Opmerkingen en gebreken | Afbeelding |
|---|---|---|
| Aansluiting straatwerk op brugdek | Lichte verzakking in straatwerk aan weerszijde van de brug door het weggroten van de houten kantplank | |

- Dwarsligger 1 welke is ingerot uit vullen met een blok hardhout zodat de langsligger niet verder kan verzakken en de verzakking niet zichtbaar wordt in het brugdek.
- Op het brugdek de losliggende planken opnieuw aan de liggers te bevestigen en een nieuwe slijtlaag aan te brengen.
- De houten kantplank vervangen door een kantplank van kunststof.
- De handleuning tegelijkertijd vervangen om eenheid te behouden in de uitstraling en om er voor te zorgen dat er niet elk jaar weer een leuning deel vervangen moet worden.
- De beschoeiing aan weerszijden van de brug aan de onderzijde vervangen en het weggespoelde talud aanvullen met grond om verdere uitspoeling van het talud in de watergang te voorkomen.

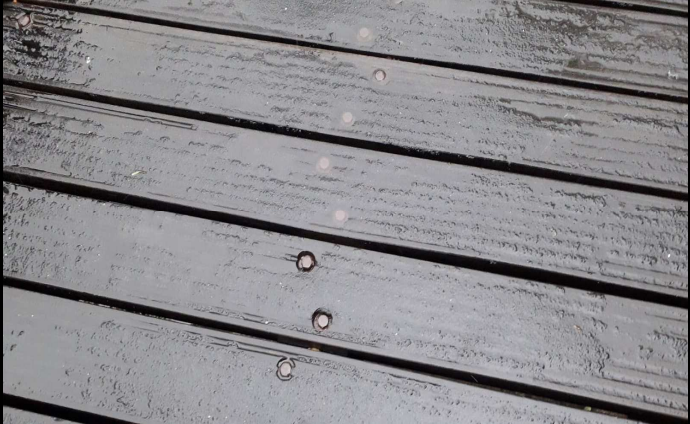
| Onderdeel | Opmerkingen en gebreken | Afbeelding |
|---|---|---|
| Brugdek | De slijtlaag van het brugdek is deels versleten | |

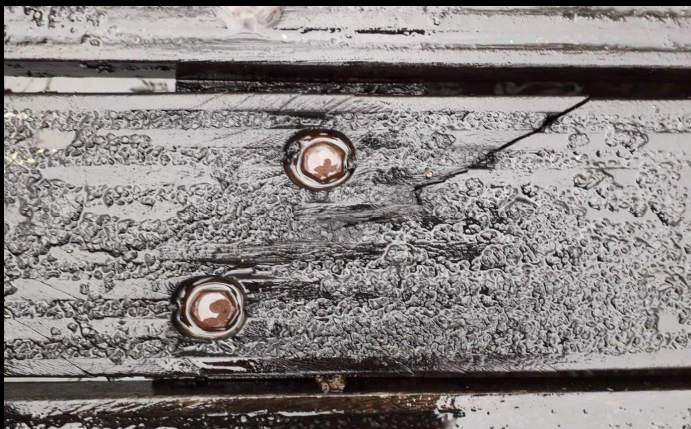
| Onderdeel | Opmerkingen en gebreken | Afbeelding |
|---|---|---|
| Brugdek | Één plank is ingescheurd, constructief geeft dit geen belemmeringen | |

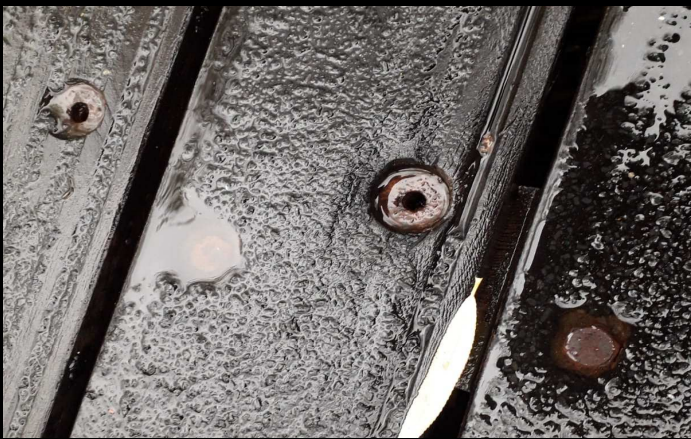
| Onderdeel | Opmerkingen en gebreken | Afbeelding |
|---|---|---|
| Brugdek | Bij 6 planken zitten de bouten los of missen ze volledig. | |

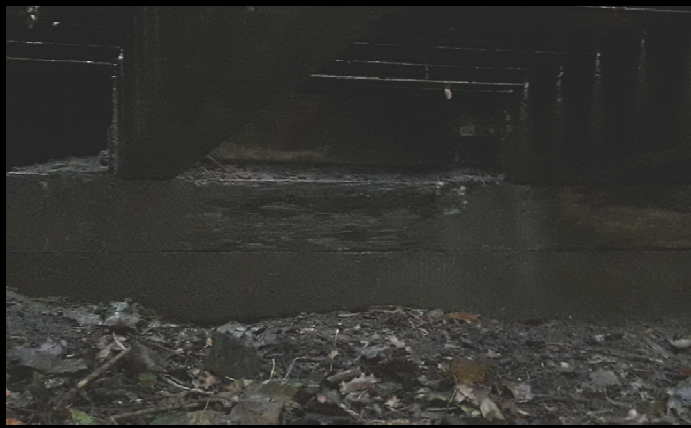
| Onderdeel | Opmerkingen en gebreken | Afbeelding |
|---|---|---|
| Kantplank | Rotte plek op kantplank waardoor het zand onder het straatwerk weg spoelt en het straatwerk verzakt | |

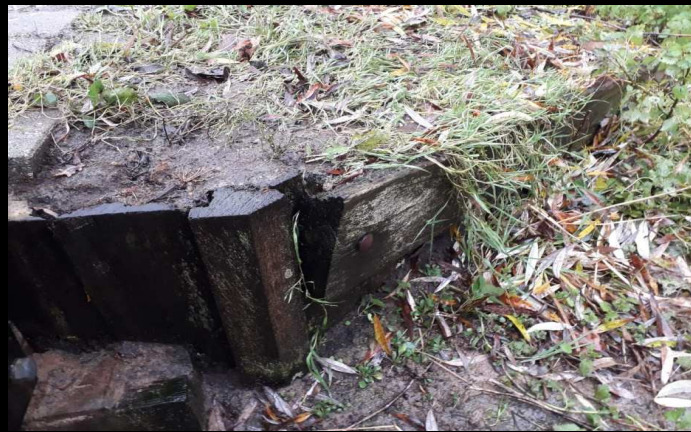
| Onderdeel | Opmerkingen en gebreken | Afbeelding |
|---|---|---|
| Kantplank/landhoofd | De grondkering in het verlengde van het landhoofd is deels weggerot en deels losgekomen | |

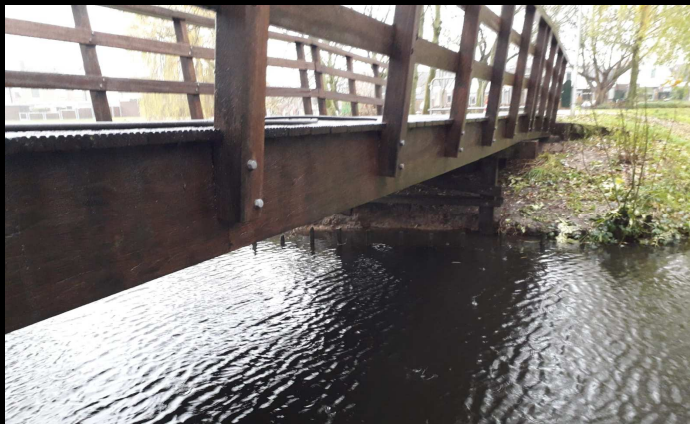
| Onderdeel | Opmerkingen en gebreken | Afbeelding |
|---|---|---|
| Balusters/ Leuning | Geen bijzonderheden waargenomen | |

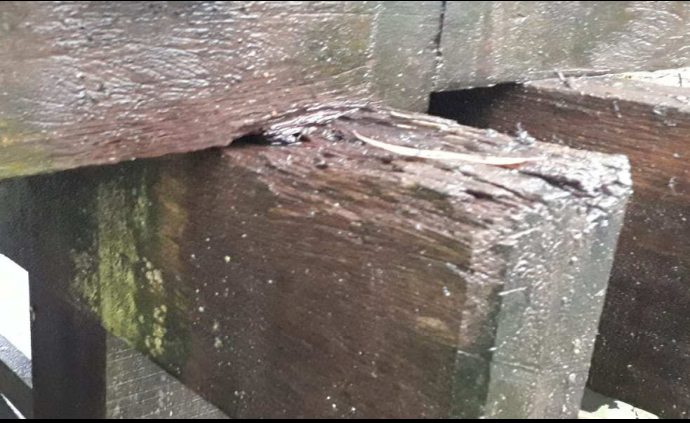
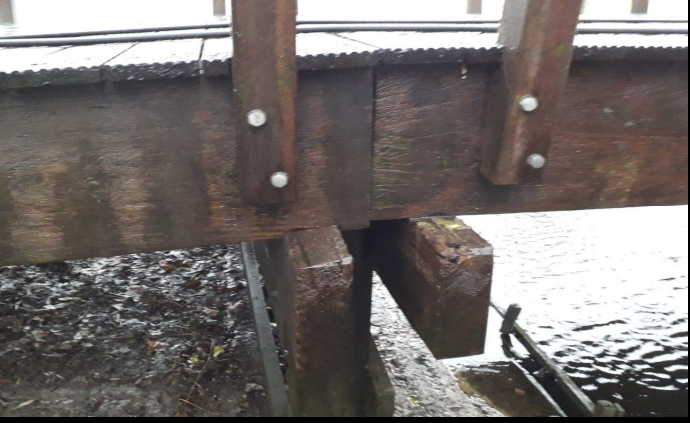
| Onderdeel | Opmerkingen en gebreken | Afbeelding |
|---|---|---|
| Dwarsligger 1 | Dwarsligger is ingerot waardoor langsligger is verzakt | |
| Dwarsligger 1 | Dwarsligger is ingerot waardoor langsligger is verzakt | |

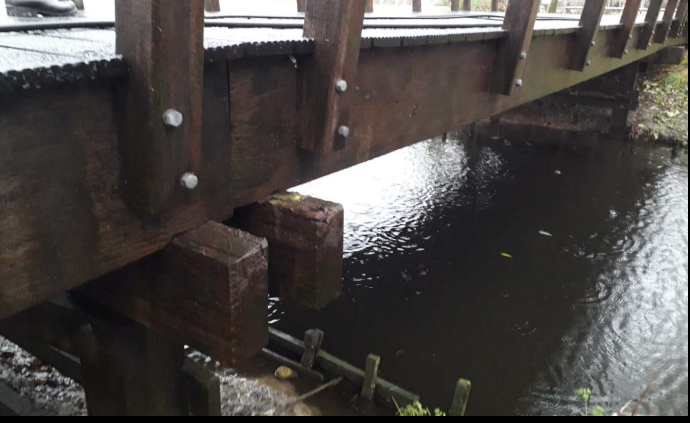
| Onderdeel | Opmerkingen en gebreken | Afbeelding |
|---|---|---|
| Beschoeiing op waterlijn | De houtenbeschoeiing aan weerszijde van de brug is grotendeels vergaan | |

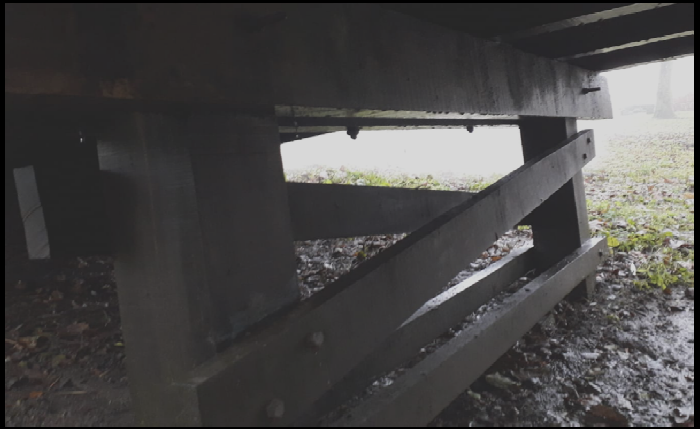
| Onderdeel | Opmerkingen en gebreken | Afbeelding |
|---|---|---|
| Ondersteuningsconstructie | Geen bijzonderheden waargenomen | |

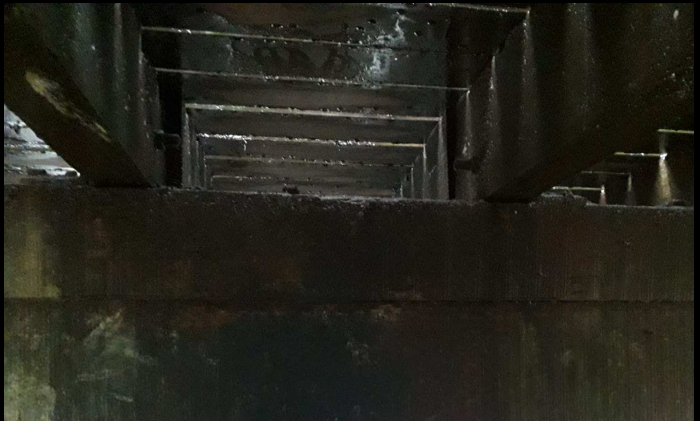
| Onderdeel | Opmerkingen en gebreken | Afbeelding |
|---|---|---|
| Langsliggers | Geen bijzonderheden waargenomen | |
