## **GEMEENTE WESTERVELD**

### ***Beheerplan Civiele Kunstwerken 2025-2034***

De opdracht is het uitvoeren van een instandhoudingsinspectie van 84 kunstwerken.

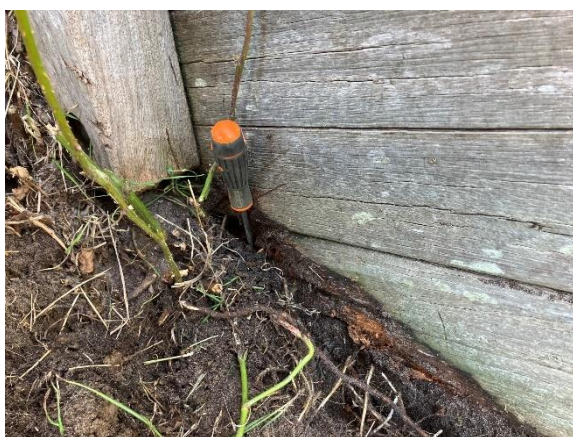
**KUNSTWERK (011, 012, 013, 019, 020, 021C, 021D, 029, 031, 034, 035, 041, 042, 043, 049)**

Schade: Houten liggers in talud geplaatst.

Risico: Versnelde degradatie van de liggers.

Maatregel: Vrijgraven liggers en aanpassen talud.

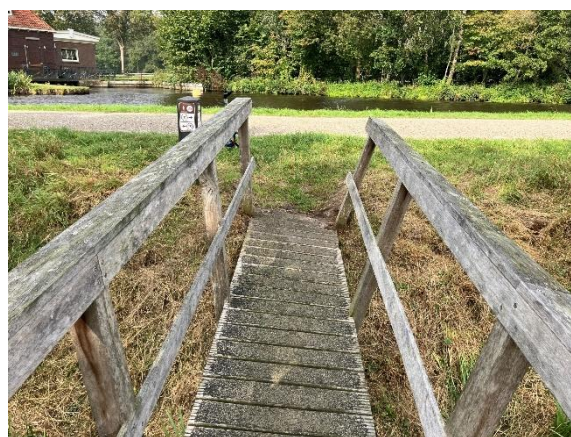
**KUNSTWERK (011 Geeuwenbrug "Het Lot")**

Schade: Verzakking

Maatregel: Vervangen object.

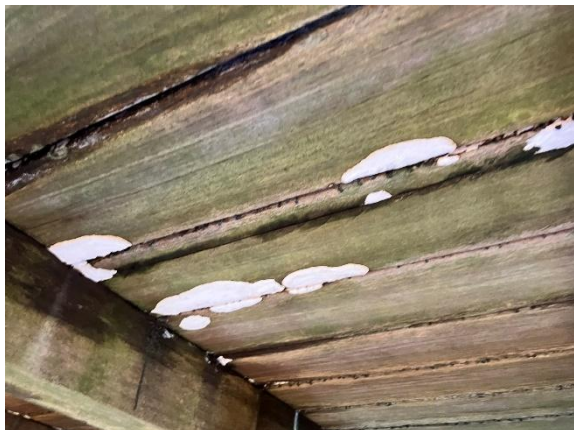
**KUNSTWERK (012, 013, 019, 020, 021C, 021D, 023, 026, 037, 040B)**

Schade: Houten onderdelen zijn aangetast door witrot.  
Oorzaak: Einde levensduur in combinatie met langdurige blootstelling aan vochtige omstandigheden.  
Risico: Verminderde draagkracht en/of restlevensduur.  
Maatregel: Vervangen houten onderdelen/object.

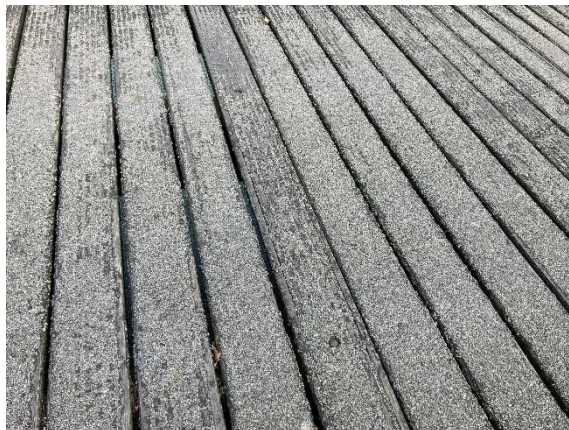
**KUNSTWERK (013 Houten Fietsbrug in de Bosweg Oude Willem)**

Schade: Bevestigingsmiddelen dekbeplanking defect.  
Oorzaak: Uitvoeringsfout.  
Risico: Klapperen/loskomen van de dekplanken.  
Maatregel: Controleren en herstellen bevestigingsmiddelen.

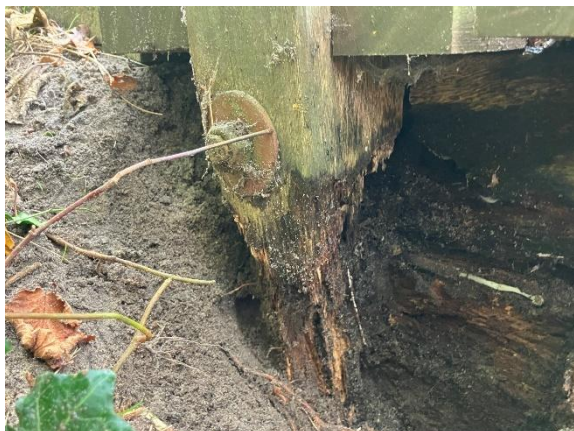
**KUNSTWERK (011, 012, 013, 019, 020, 021C, 021D, 031, 034)**

Schade: Leuningstijlen aangetast op grondlijn  
Oorzaak: Langdurige blootstelling aan vochtige omstandigheden.  
Risico: Bezijken leuningwerk.  
Maatregel: Vervangen leuningstijlen.

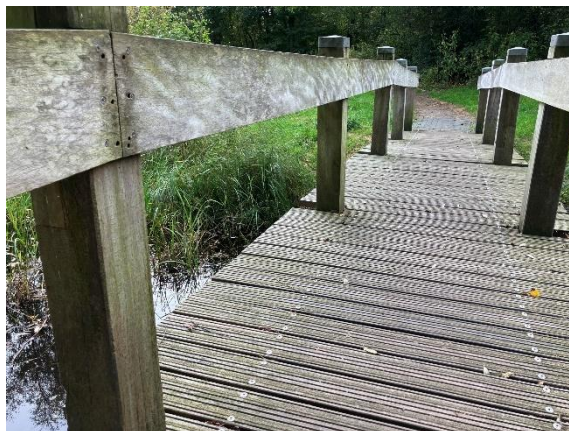
**KUNSTWERK (021B Voet/fietsbrug Ge. Takenplan; Vijver Wilhelminaoord)**

Schade: Leuningregel ontbreekt.  
Oorzaak: Ontwerp- of uitvoeringsfout.  
Risico: Te water raken gebruikers.  
Maatregel: Aanbrengen leuningregel.

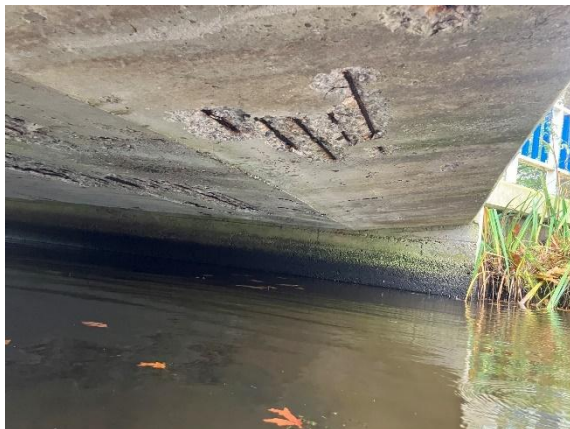
**KUNSTWERK (001, 005, 006, 008, 009, 018, 028a)**

Schade: Betonschade (Afbrokkelen, holle delen, blootliggende wapening).  
Oorzaak: Carbonatatie en/of chloride indringing in combinatie met te lage dekking en/of onzorgvuldige uitvoering.  
Risico: Verminderde draagkracht en/of levensduur.  
Maatregel: Betonreparatie conform CUR-aanbeveling 118.

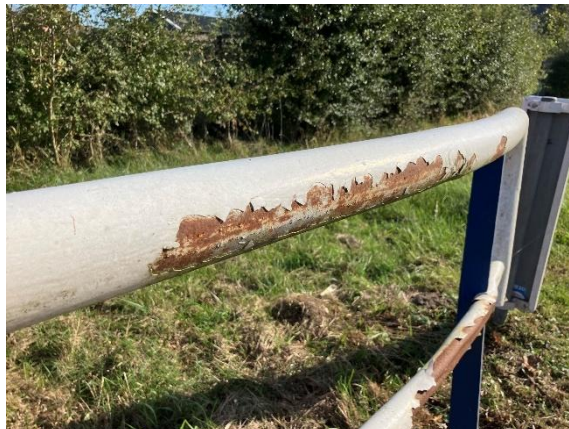
**KUNSTWERK (001, 002, 005, 006, 007, 008, 009, 014, 016, 017, 018, 028a, 028b)**

Schade: Conservering leuningwerk onthecht.  
Oorzaak: Aanrijdschade en/of einde levensduur.  
Risico: Corrosie leuningwerk.  
Maatregel: Vervangen of bijwerken conservering.

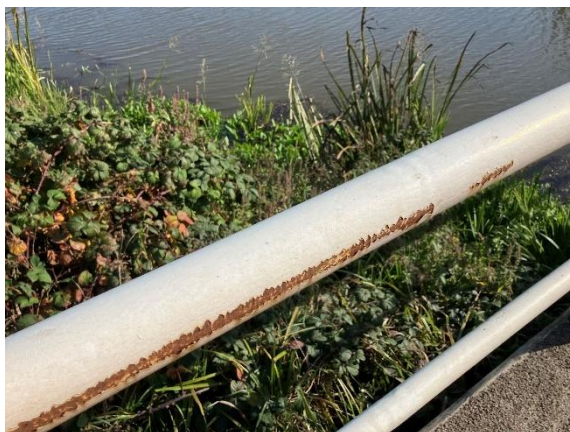
**KUNSTWERK (001, 002, 005, 006, 007, 008, 009, 014, 016, 017, 028a, 028b)**

Schade: Corrosie leuningwerk.  
Oorzaak: Falend conserveringssysteem.  
Risico: Verminderd kerend vermogen en/of levensduur.  
Maatregel: Vervangen of bijwerken conservering.

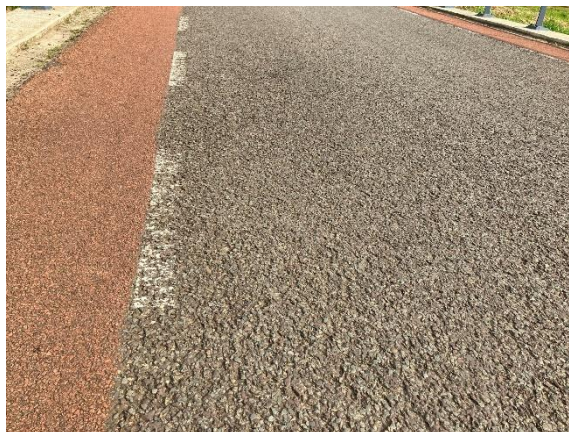
**KUNSTWERK (002, 004B, 010)**

Schade: Rafeling asfaltconstructie.  
Oorzaak: Verkeersbelasting.  
Risico: Verminderd rijcomfort.  
Maatregel: Vervangen asfaltconstructie.

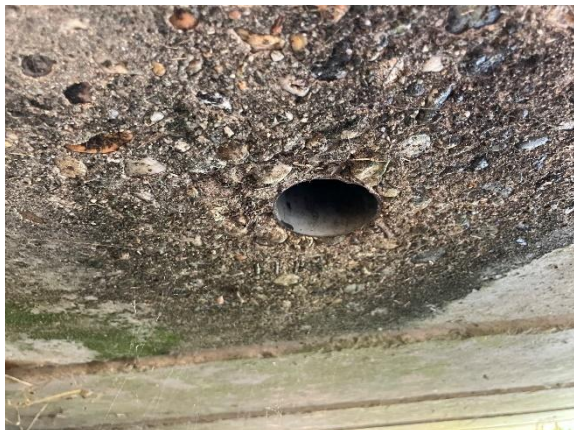
#### **KUNSTWERK (004B Fietsbrug Koningsschut te Wittelte)**

Schade: HWA-afvoerbuizen zijn te kort uitgevoerd.

Risico: Chloride houdend hemelwater kan de betonconstructie gemakkelijk bereiken, met betonschade tot gevolg.

Maatregel: Verlengen HWA-afvoerbuizen.

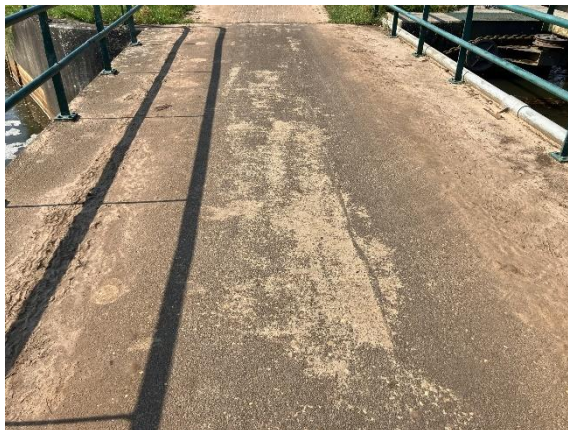
#### **KUNSTWERK (004C, 014, 028A, 028B)**

Schade: Slijtlaag onthecht.

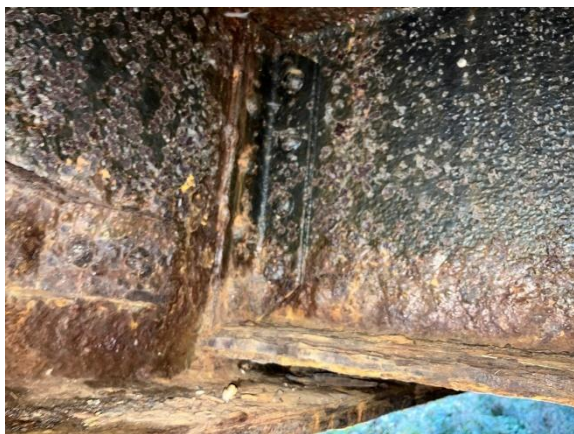
#### **KUNSTWERK (003, 022)**

Schade: Corrosie hoofddraagconstructie.

Maatregel: Verwijderen corrosie en vervangen conservering.

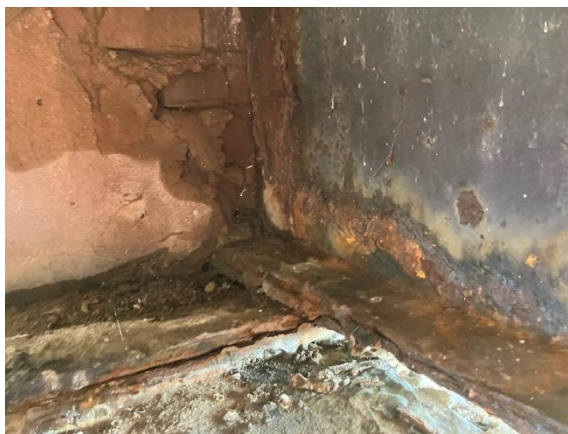
#### **KUNSTWERK (003, 022)**

Schade: Corrosie opleggingen.

Maatregel: Verwijderen corrosie en vervangen conservering (in het geval van object 022). Vervangen opleggingen (in het geval van object 003).

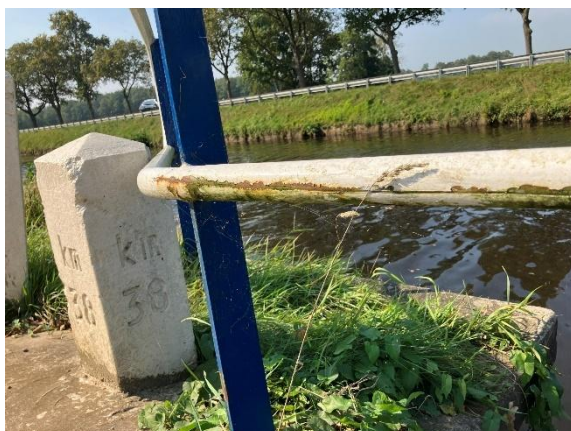
**KUNSTWERK (003, 004A, 015, 022)**

Schade: Corrosie leuningwerk.

Maatregel: Vervangen of bijwerken conservering.

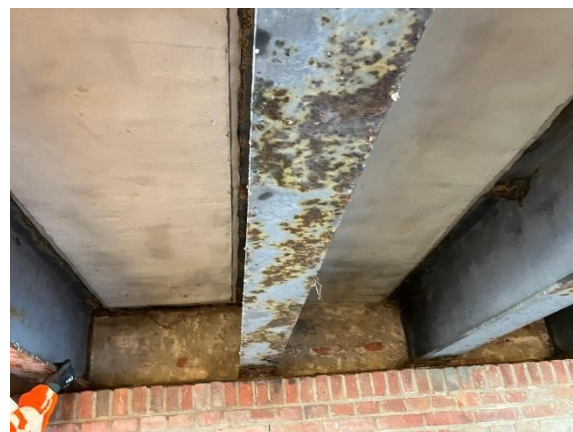
**KUNSTWERK (003, 022)**

Schade: Onthechting conservering hoofddraagconstructie.

Risico: Corrosie hoofddraagconstructie.

Maatregel: Verwijderen corrosie en vervangen conservering

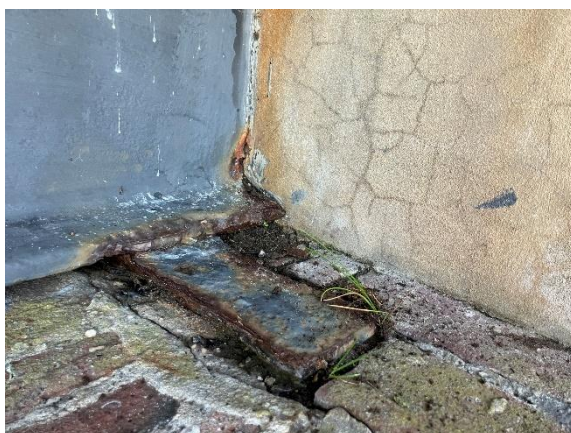
**KUNSTWERK (003, 022)**

Schade: Conservering onthecht opleggingen.

Risico: Corrosie opleggingen.

Maatregel: Verwijderen corrosie en vervangen conservering (in het geval van object 022). Vervangen opleggingen (in het geval van object 003).

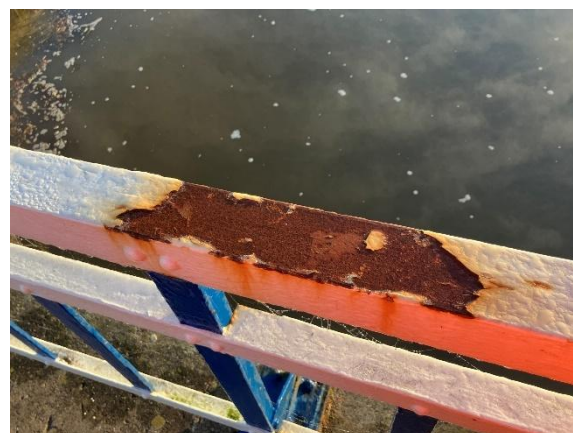
**KUNSTWERK (003, 004A, 015, 022)**

Schade: Conservering leuningwerk onthecht.

Oorzaak: Aanrijdschade en/of einde levensduur.

Risico: Corrosie leuningwerk.

Maatregel: Vervangen of bijwerken conservering

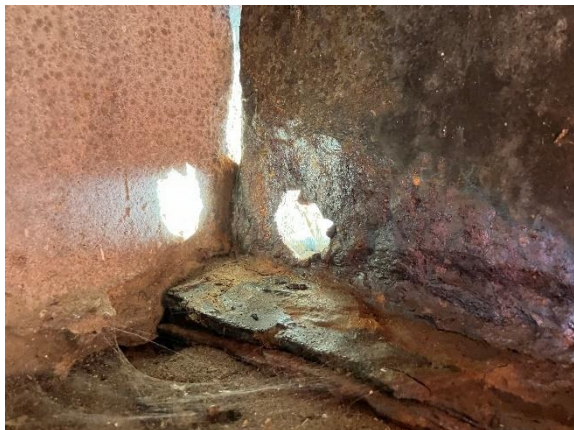
**KUNSTWERK (003 Betonbrug Dwingelderdijk te Dwingelo over de Dwingelerstroom)**  
Schade: Gaten in hoofddraagconstructie.  
Oorzaak: Vergevoerde corrosie.  
Risico: Bezijken hoofddraagconstructie  
Maatregel: Technische inspectie en constructieve herberekening (zie paragraaf 3.4 'Nader onderzoek')

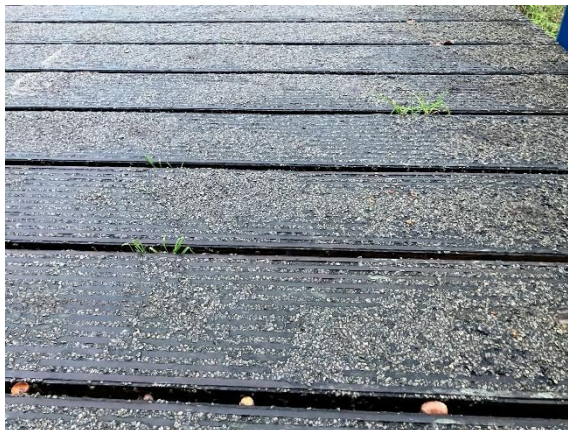
**KUNSTWERK (015, 022, 030)**  
Schade: Slijtlaag onthecht.  
Oorzaak: Verkeersbelasting.  
Risico: Verminderde stroefheid rijdek, met uitglijdgevaar tot gevolg.  
Maatregel: Vervangen slijtlaag.

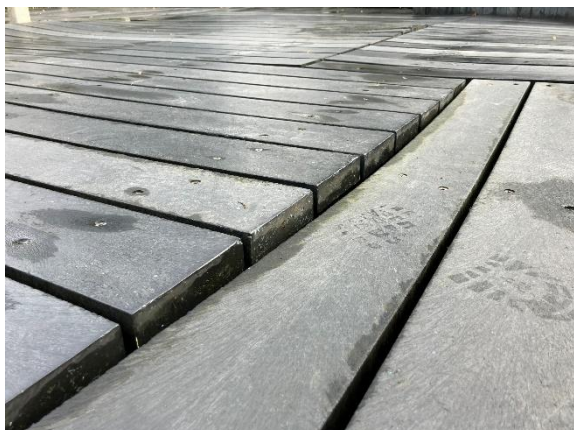
**KUNSTWERK (032 Koningskamp / Lagelaan Steiger in vijver)**  
Schade: Deformatie kunststof dekbeplanking.  
Oorzaak: Ontwerpfout.  
Risico: Verminderd comfort gebruikers en struikelgevaar.  
Maatregel: Aandachtspunt komende instandhoudingsinspectie.

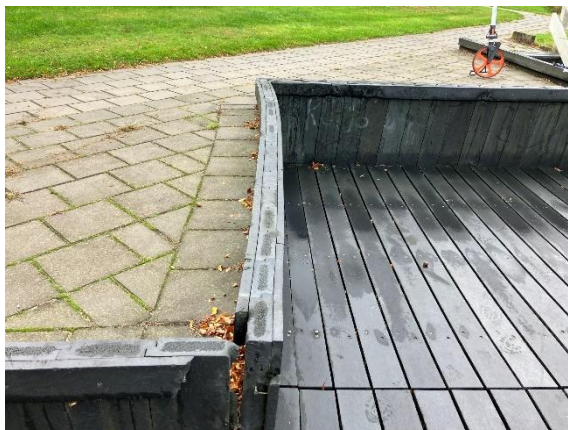
**KUNSTWERK (032 Koningskamp / Lagelaan Steiger in vijver)**  
Schade: Deformatie kunststof damwand.  
Oorzaak: Overbelasting.  
Risico: Bezijken constructie.  
Maatregel: Aandachtspunt komende instandhoudingsinspectie.

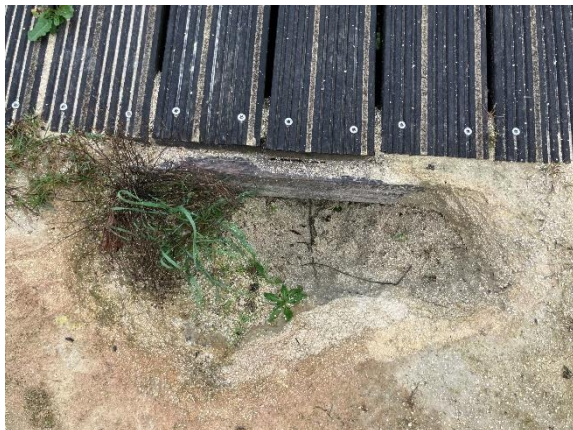
**KUNSTWERK (044 Steiger/vlonder)**

Schade: Uitspoeling

Maatregel: Aanvullen grondpakket.

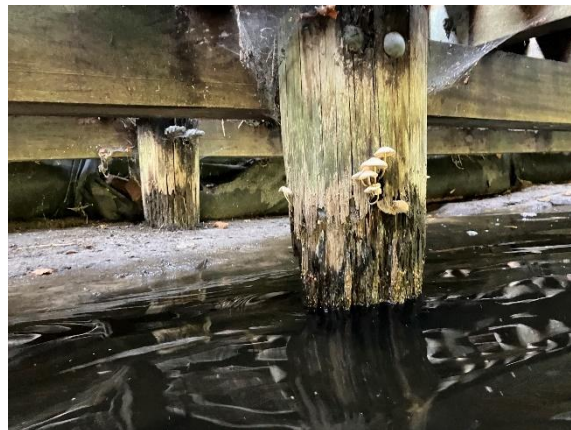
**KUNSTWERK (059, 060)**

Schade: Aantasting houten palen door houtrot, inclusief zwamgroei

Oorzaak: Einde levensduur in combinatie met langdurige blootstelling aan vochtige omstandigheden.

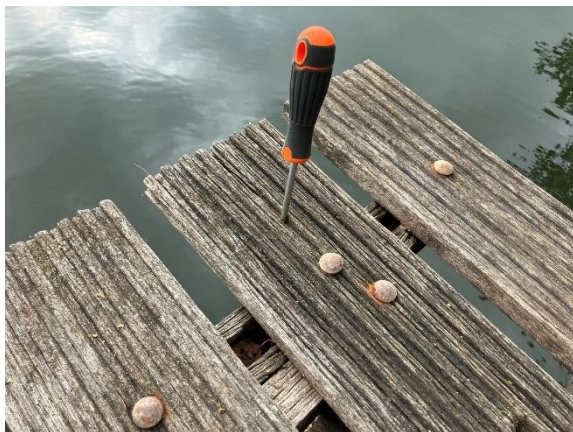
**KUNSTWERK (064-1, 064-3, 064-6, 064-7, 064-8, 064-11, 064-16)**

Schade: Houten dekbeplanking aangetast door houtrot.

Oorzaak: Einde levensduur in combinatie met langdurige blootstelling aan vochtige omstandigheden.

Maatregel: Vervangen dekbeplanking

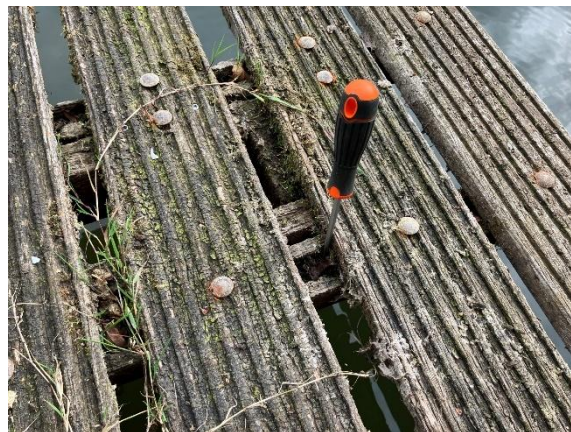
**KUNSTWERK (064-1, 064-3, 064-6, 064-7, 064-8, 064-11, 064-16)**

Schade: Houten kesp aangetast door houtrot.

Oorzaak: Einde levensduur in combinatie met langdurige blootstelling aan vochtige omstandigheden.

Maatregel: Vervangen kespen

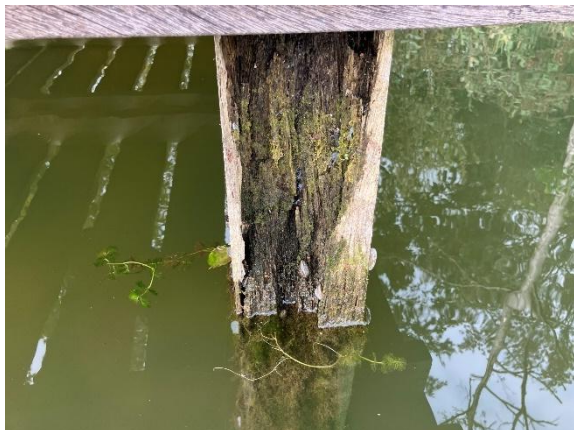
**KUNSTWERK (064-2, 064-10, 064-12, 064-13, 064-15, 064-16, 064-23)**

Schade: Houten paal aangetast door houtrot.  
Oorzaak: Einde levensduur in combinatie met langdurige blootstelling aan vochtige omstandigheden.  
Risico: Verminderde draagkracht en levensduur.  
Maatregel: Vervangen object.

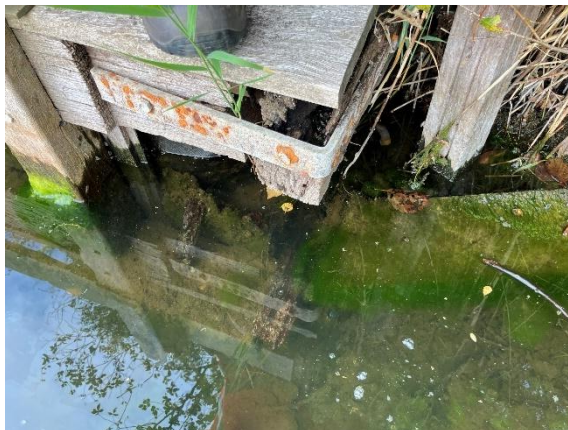
**KUNSTWERK (064 Steiger/vlonder)**

Schade: Gedeelte damwand ontbreekt.  
Oorzaak: Vergevoerde houtrot.  
Risico: Bezwijken constructie.  
Maatregel: Vervangen object.

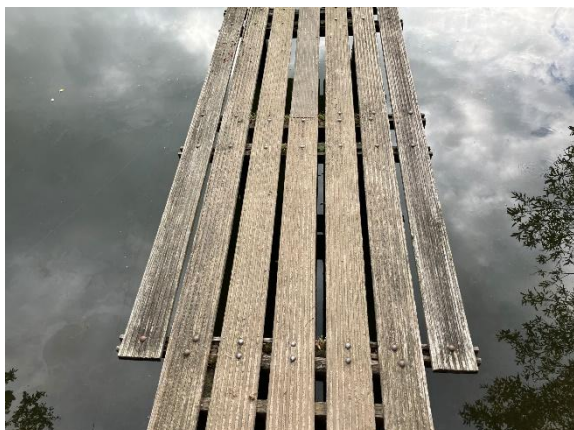
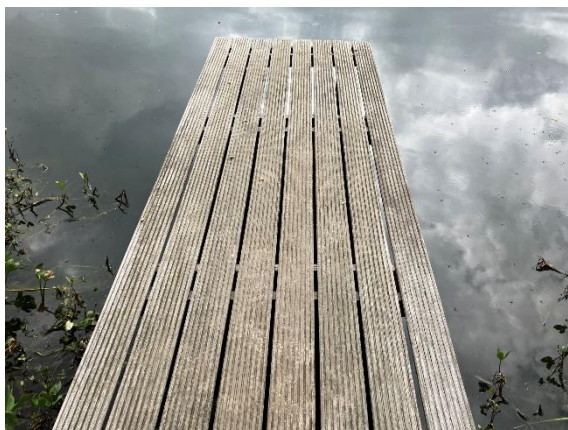
**KUNSTWERK (064-1 t/m 064-23)**

Schade: Bij alle steigers in de visvijver ontbreekt de slijtlaag.  
Oorzaak: Uitvoeringsfout  
Risico: Uitglijdgevaar gebruikers.  
Maatregel: Afhankelijk van het beleid van de gemeente/visvereniging aanbrengen slijtlaag op alle steigers (niet geraamd).

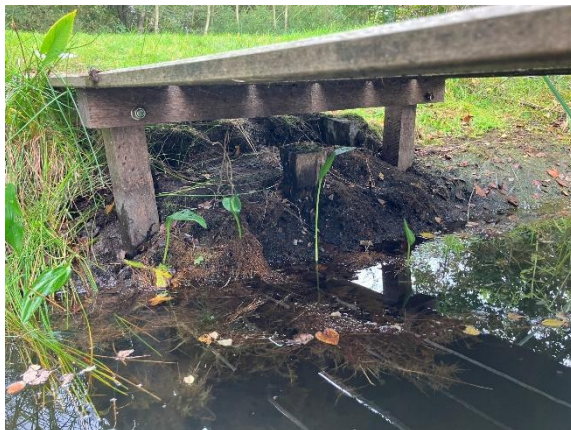
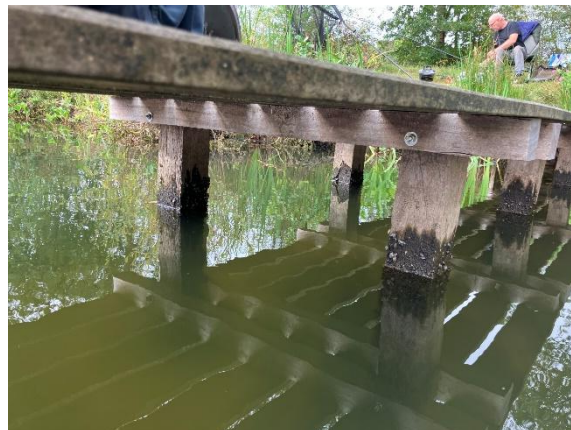
#### **KUNSTWERK (064-1 t/m 064-23)**

Schade: Bij alle steigers zijn dekplanken toegepast van slechts 25mm dik. Door de relatief grote overspanningen tussen de kespen buigen de dekplanken fors door bij gebruik. Idealiter zouden de dekplanken haaks om de looprichting liggen, wat hier niet het geval is.

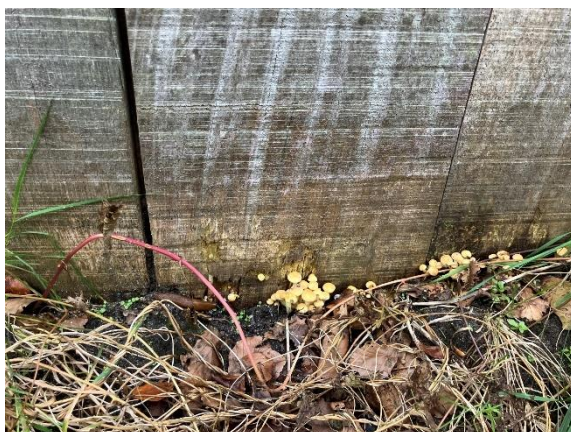
#### **KUNSTWERK (039 Damwand bij Koloniekkerk)**

Schade: Aantasting door houtrot inclusief zwamgroei.

Oorzaak: Veroudering in combinatie met langdurige blootstelling aan vochtige omstandigheden.

Maatregel: Vervangen object.

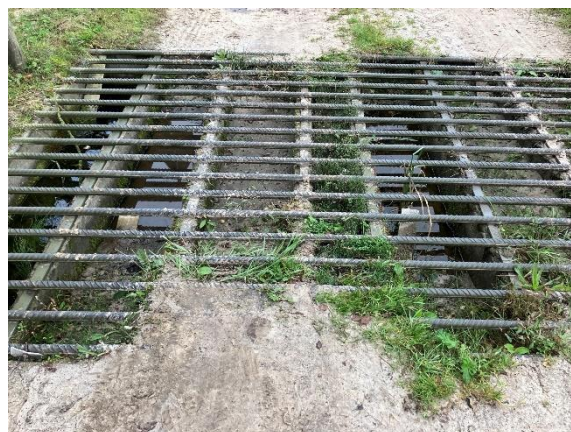
#### **KUNSTWERK (061, 062)**

Schade: Verstopping van de veeroosters.

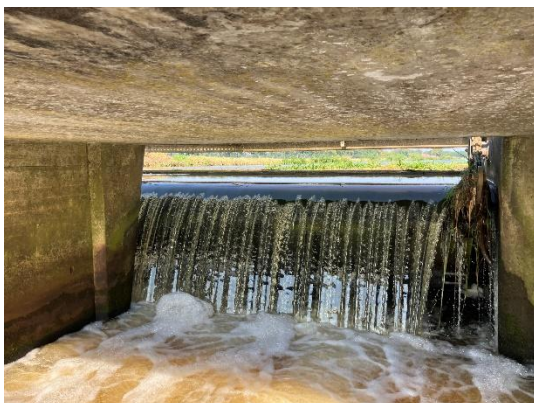
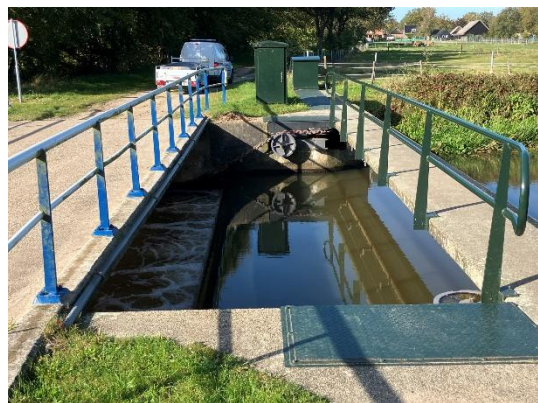
#### **KUNSTWERK (004C, 008, 010)**

Onderdelen: De objecten 004C, 008, 010 zijn betonnen bruggen nabij/over een stuw. Het gebruik van een boot dicht bij een stuw wordt niet veilig geacht gezien de sterke stroming. Om deze reden is de onderzijde van het rijdek niet onder handbereik geïnspecteerd. Vanaf de bovenzijde van het object en vanaf het talud is geprobeerd de onderzijde van het rijdek alsnog te inspecteren.

Risico: Eventuele schades niet in kaart gebracht.

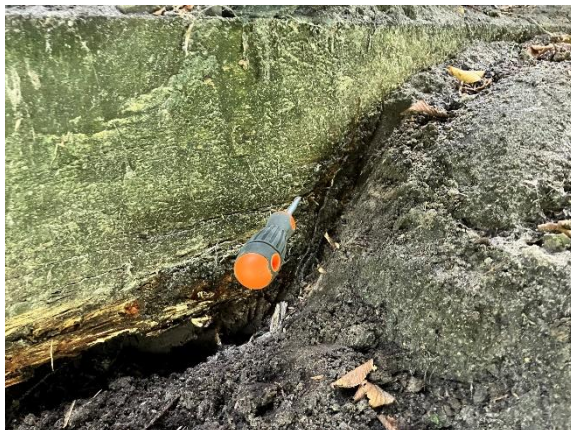
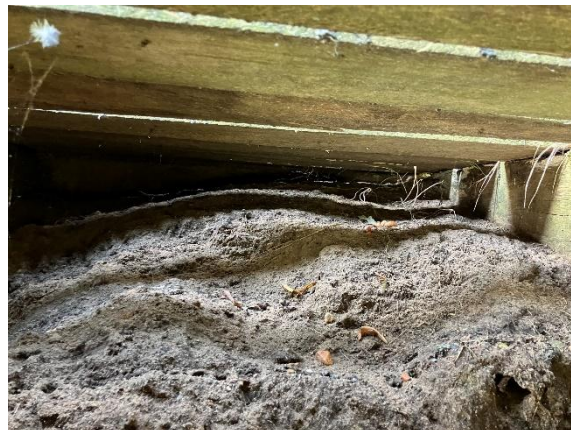
#### **KUNSTWERK (013 Houten Fietsbrug in de Bosweg Oude Willem)**

Reden onderzoek: Beide landhoofden en tussensteunpunten in het talud staat zo goed als volledig in de grond. Hierdoor zijn de (zichtbare) leuningstijlen, dekplanken, langsliggers, kessen en palen fors aangetast op de grondlijn. De verwachting is dat de schade groot is aan de onderdelen welke volledig in de grond liggen. Op basis van de uitgevoerde inspectie is ernst van de aantasting en de restlevensduur van de onderdelen niet goed in te schatten en is er geen goed onderhoudsadvies te geven.

Risico bij niet uitvoeren onderzoek: Vroegtijdig bezwijken van constructieve onderdelen en/of inefficiënt onderhoud en verspilling van budget.

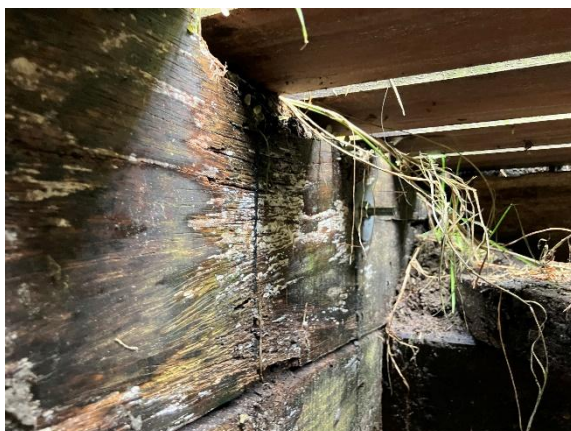
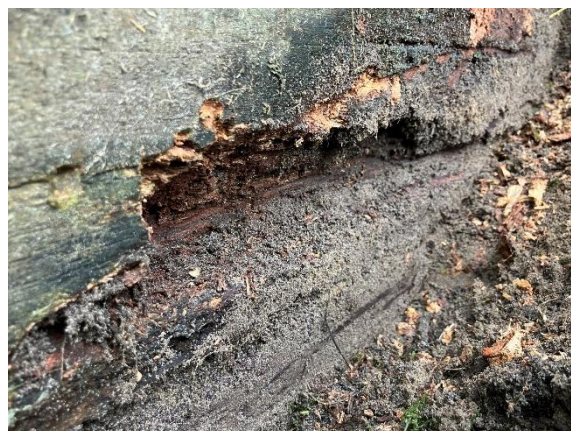
#### **KUNSTWERK (020 Kerkhoflaan te Vledder)**

Reden onderzoek: Wiltrot geconstateerd op de langsligger, dwarsdragers en schoren. De langsliggers hebben gedurende lange tijd in het talud gelegen, waardoor deze sterk zijn aangetast. Op basis van de uitgevoerde inspectie is ernst van de aantasting en de restlevensduur van de onderdelen niet goed in te schatten en is er geen goed onderhoudsadvies te geven.

Risico bij niet uitvoeren onderzoek: Vroegtijdig bezwijken van constructieve onderdelen en/of inefficiënt onderhoud en verspilling van budget.

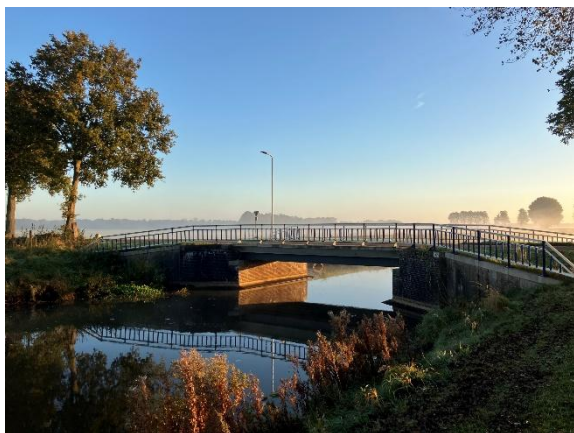
#### **KUNSTWERK (003 Dwingelderdijk te Dwingelo over de Dwingeleroos)**

Objecttype: Stalen verkeersbrug

Reden/noodzaak vervanging: Vergevoerde corrosie stalen HDC en oplegging. Schades welke duiden op overbelasting. Planjaar: 2026

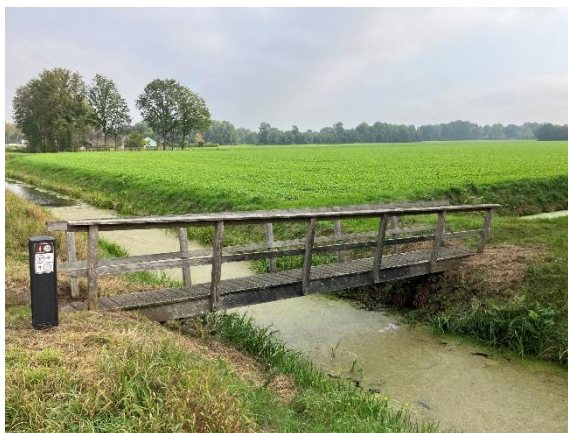
#### **KUNSTWERK (011 Geeuwenbrug "Het Lot")**

Reden/noodzaak vervanging: Vergevoerde houtrot, losliggende dekplanken, verzakking van het gehele object. Planjaar: 2025

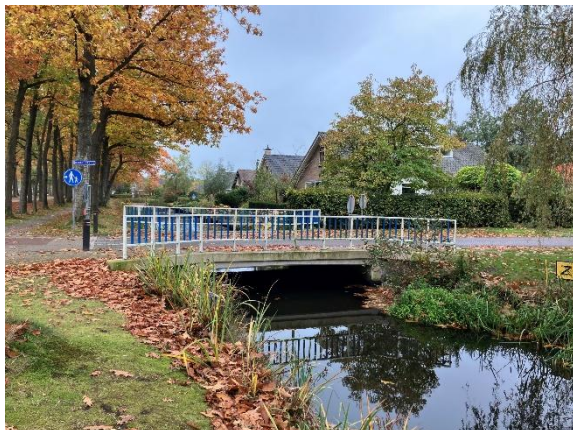
**KUNSTWERK (018 Bosbouwkamp te Vledder)**

Objecttype: Betonnen verkeersbrug  
Reden/noodzaak vervanging: Vergevoerde wapeningscorrosie onderzijde rijdek.  
Planjaar: 2025 (object staat op de planning gemeente Westerveld voor vervanging voor duiker)

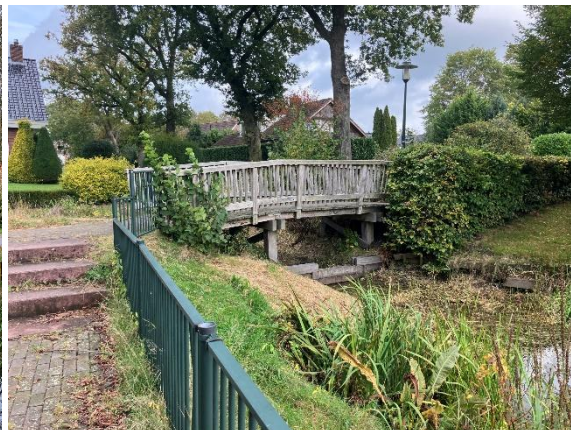
**KUNSTWERK (023 Veenbesstraat vijver te Uffelte)**

Objecttype: Houten fiets-/voetgangersbrug  
Reden/noodzaak vervanging: Houten palen van het tussensteunpunt volledig doorgerot.  
Planjaar: 2025 (op 08-10-24 is melding gemaakt voor afsluiten object)
