Kruispunt Erpseweg - De Aa Boekel

Verkeersonderzoek inrichting en functioneren

Projectomschrijving	Verkeersonderzoek kruispunt Erpseweg – De Aa
Opdrachtgever	Gemeente Boekel
Projectnummer	22 0065
Datum	1 augustus 2022
Status	Definitief
Auteur(s)	S. Eek
Controle	G. Dorgelo
Projectleider/vrijgave	W. van Turennot

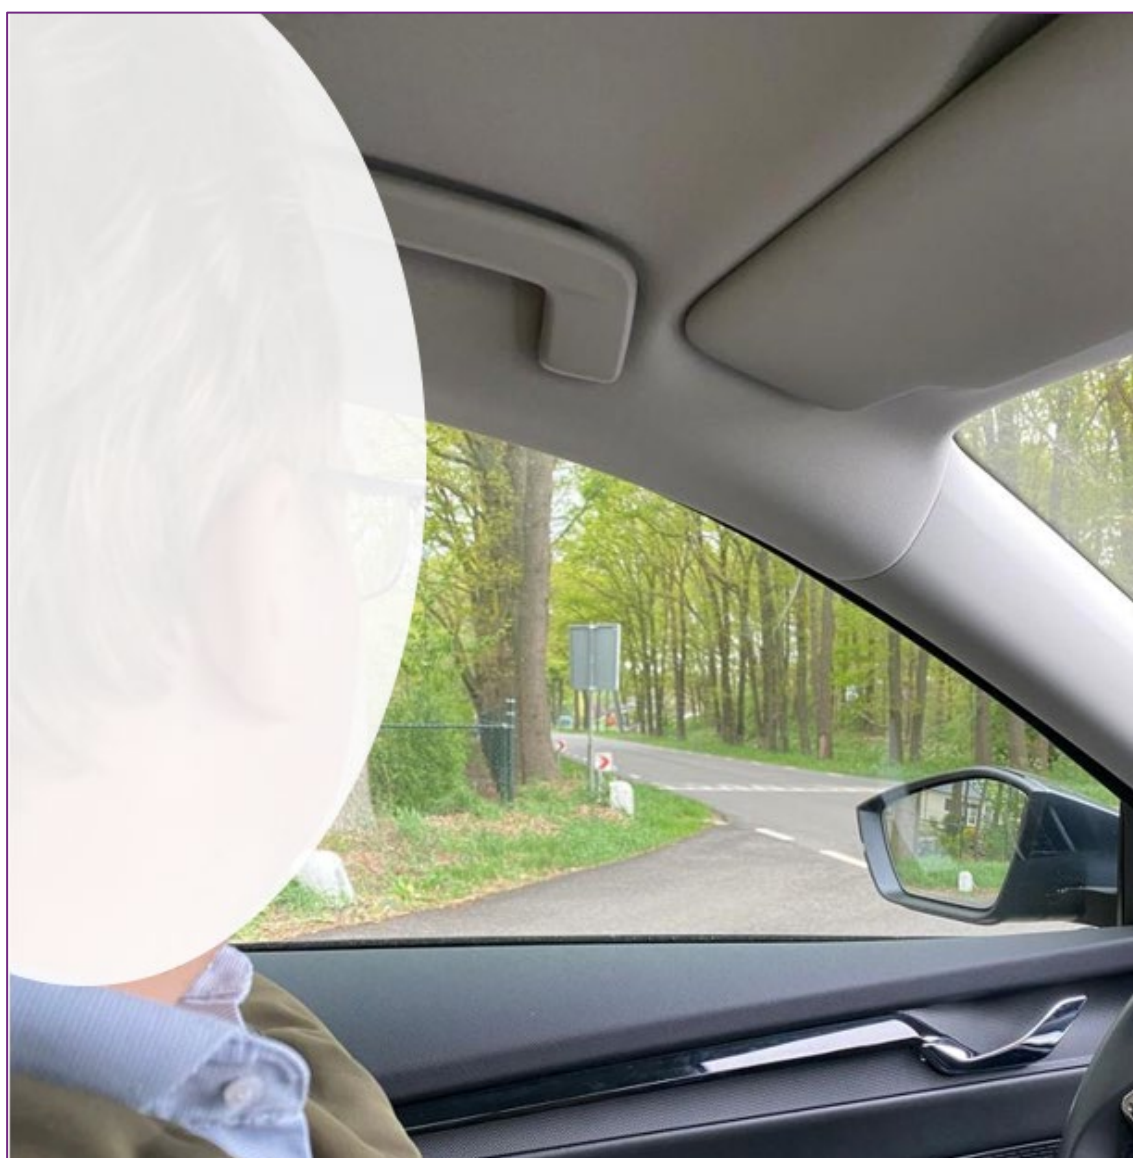
Afbeelding 13: foto zicht naar links op de Erpseweg vanaf De Aa

Gedurende de schouw is gebleken dat de waarneembaarheid en overzichtelijkheid voor het gemotoriseerde verkeer wordt beperkt door de volgende aspecten, zie afbeelding 13:

- ▲ Het oprijzicht naar links vanaf De Aa richting de Erpseweg is slecht door de aanwezigheid van bomen (zie onderstaande afbeelding);
 - Een bochtschild is zodanig geplaatst dat deze het zicht nog extra belemmert.
- ▲ Omgekeerd heeft het gemotoriseerd verkeer vanaf Erp slecht zicht op De Aa door de aanwezigheid van bomen en het bochtschild.

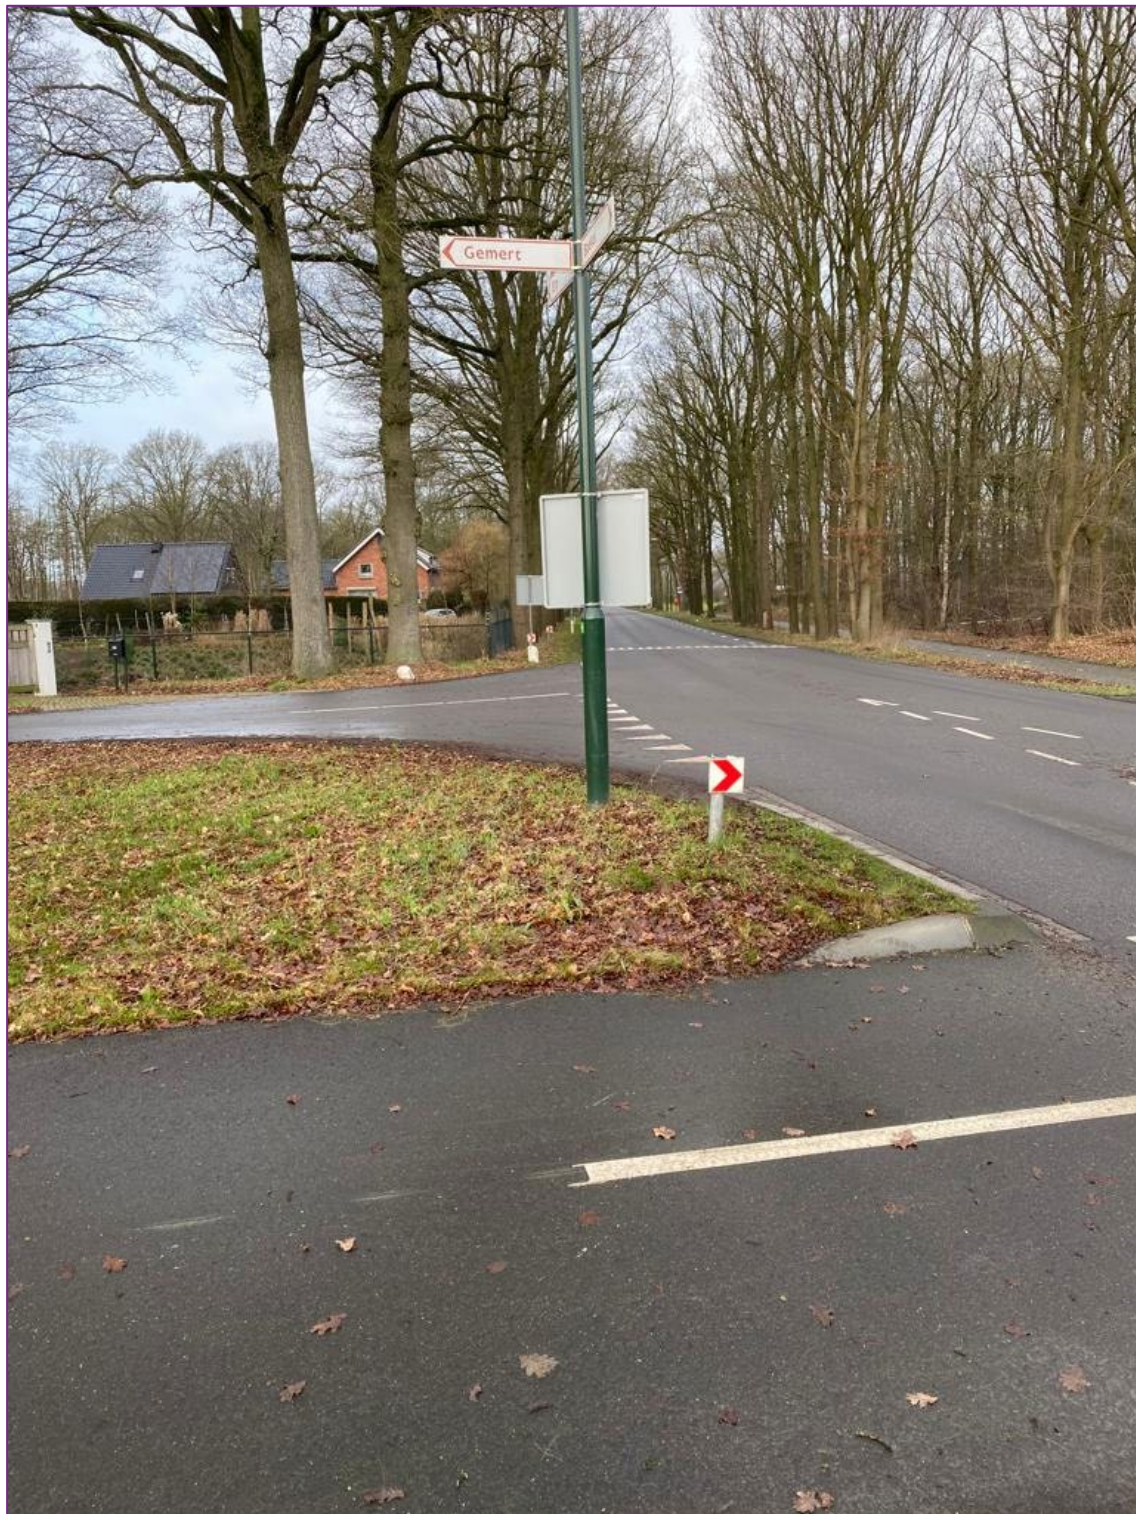
Afbeelding 14: foto zicht fietsers bij fietsoversteek

Daarnaast is het zicht voor de fietsers bij het oversteken ook niet optimaal. De fietsers die oversteken richting De Aa kijken tegen een bomenrij aan en hebben daardoor slecht zicht op de westelijke tak van het kruispunt richting Erp. Voor fietsers vanaf De Aa geldt ook dat het zicht in de richting van Erp beperkt is. Dit komt doordat fietsers hier tegen twee bochtschilden aankijken. Tegelijkertijd zorgt dit ervoor dat de fietsers minder goed zichtbaar zijn voor het gemotoriseerd verkeer dat van Erp komt.

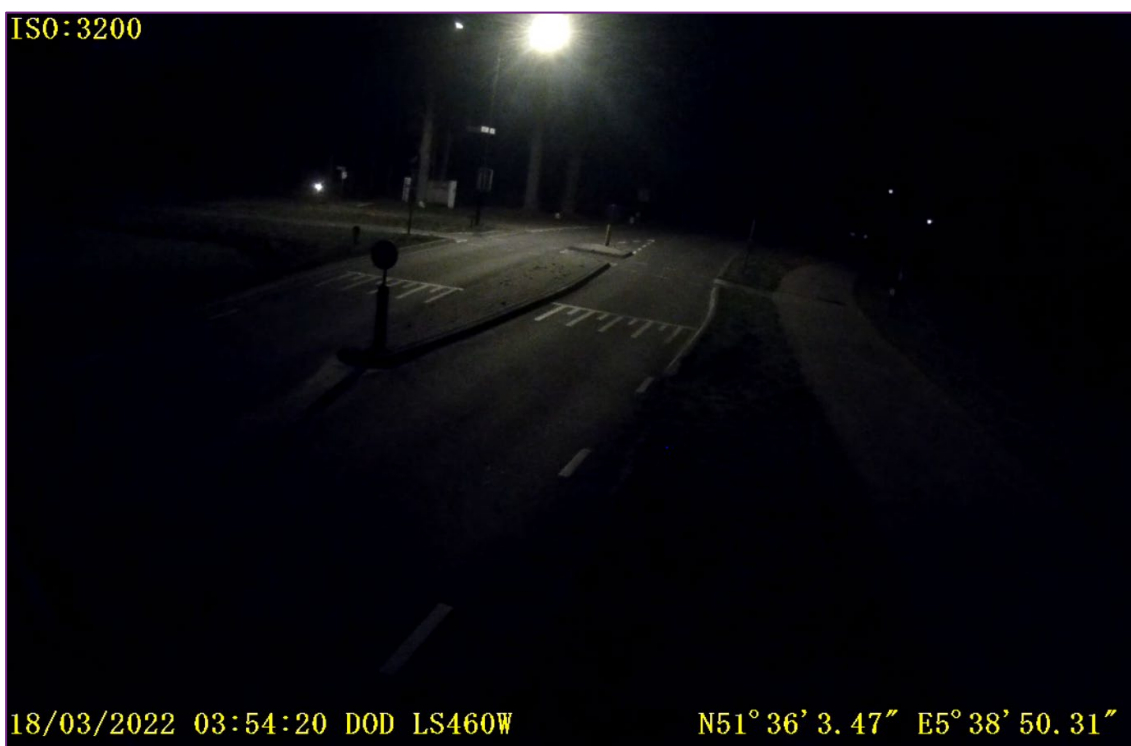
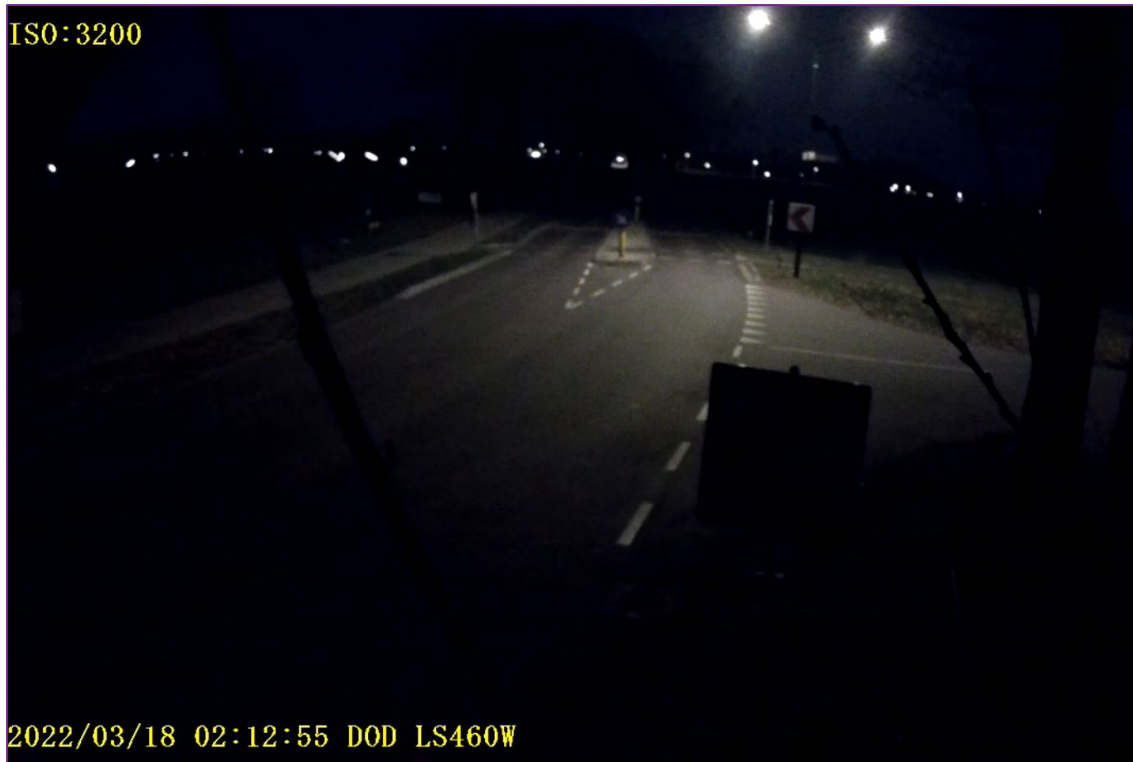
Onderstaande twee afbeeldingen (afbeelding 15 en 16) zijn twee screenshots van de cameraopnames ten behoeve van de gedragsobservatie (hoofdstukken 4 en 5). Op deze foto's is te zien dat de belichting van het kruispunt beperkt is door de aanwezigheid van slechts één lichtmast. Hierdoor is onder andere de middengeleider niet optimaal waarneembaar in het donker. Ook het vrijliggende fietspad van zowel De Aa als de Erpseweg is maar voor een beperkt gedeelte goed zichtbaar. Zoals bij het onderdeel 'wegverloop' is benoemd, bestaat de lichtmast uit twee uithouders. Het type lichtmast wordt vaak toegepast in middenbermen. Daardoor kan de (onbewuste) verwachting van weggebruikers zijn dat de lichtmast in de middengeleider staat, waardoor verwarring ontstaat over het werkelijke wegverloop.

Afbeelding 15: screenshot cameraopnames verlichting vanaf oostelijke tak

Afbeelding 16: screenshot cameraopnames verlichting vanaf westelijke tak

Ter plaatse van de aansluiting van het fietspad op De Aa is geen verlichting toegepast. Dit is wel gewenst.

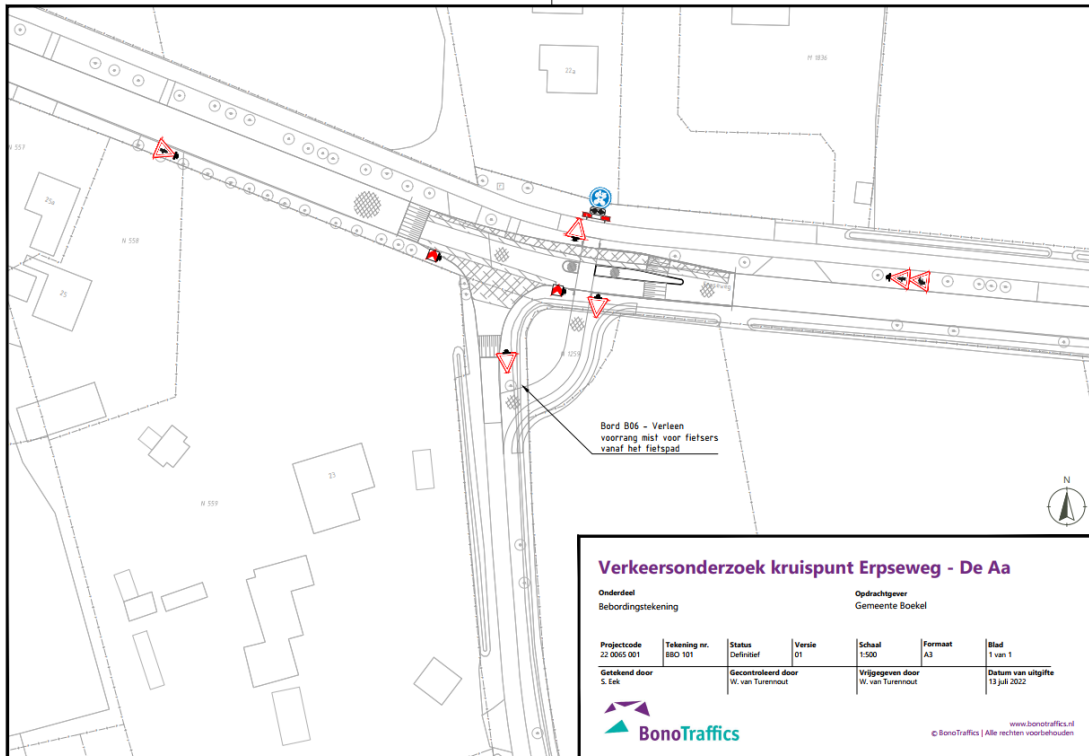
Afbeelding 19: Tekening bestaande bebording en bochtschilden

CROW definieert bebakening als volgt: 'bebakening is het samenstel van de op, in, boven en ter zijde van de verharding aangebrachte verkeersvoorwerpen die dienen ter geleiding, waarschuwing, regeling en beveiliging van het verkeer'. Daarnaast dient bebording ter regeling van het verkeer. Beide aspecten worden in deze paragraaf beoordeeld. Afbeelding 19 laat de aanwezige bebording en bochtschilden zien.

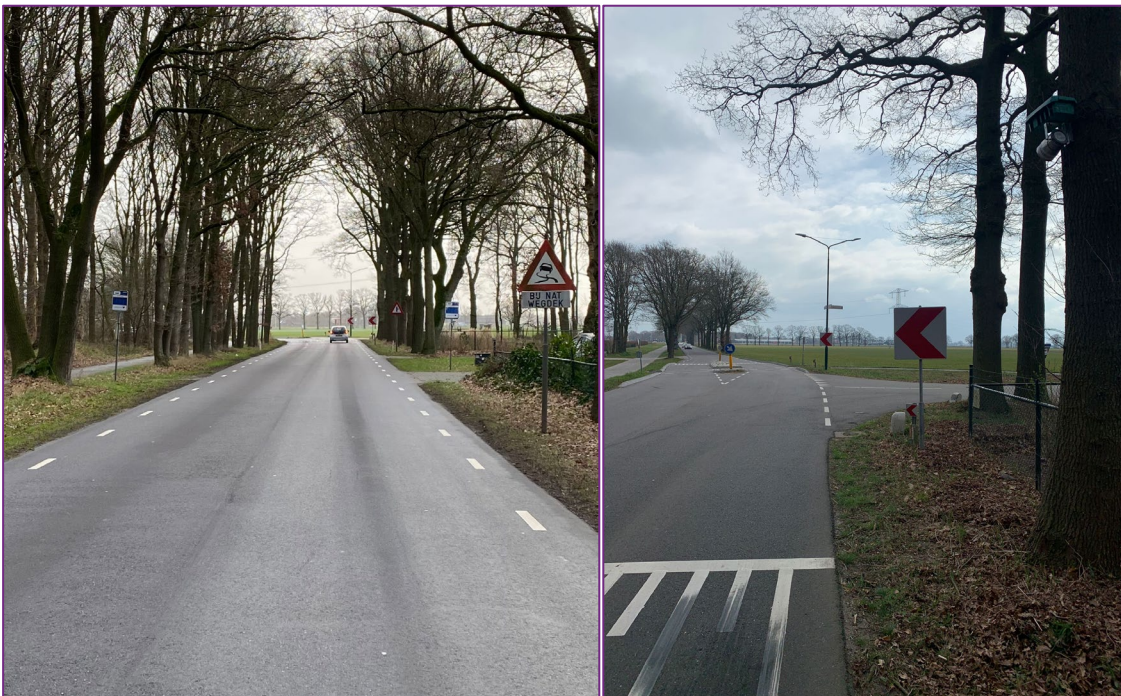
Afbeelding 17 en 18: foto's bochtschilden en kleine bochtschildjes op reflectorpaaltjes

In de bocht in de rijrichting van Erp naar Boekel zijn twee grote bochtschilden toegepast. Daarnaast in beide richtingen kleine bochtschilden op reflectorpaaltjes aanwezig. Het gebruik van bochtschilden op erftoegangswegen is niet conform de richtlijnen aangezien de aanwezigheid van bochtschilden het 'verkeerskarakter' ongewenst versterkt. Bovendien staan de bochtschilden net op de juiste plek om het zicht op het wegverloop goed zichtbaar te maken.
