# Rapportage

Bevindingen schouw, 27 mei 2021  
KC Aelse Bovenbouw Elsoo

Opdrachtgever  
Gemeente Stein

Referentienummer  
2210015/20210723/DD

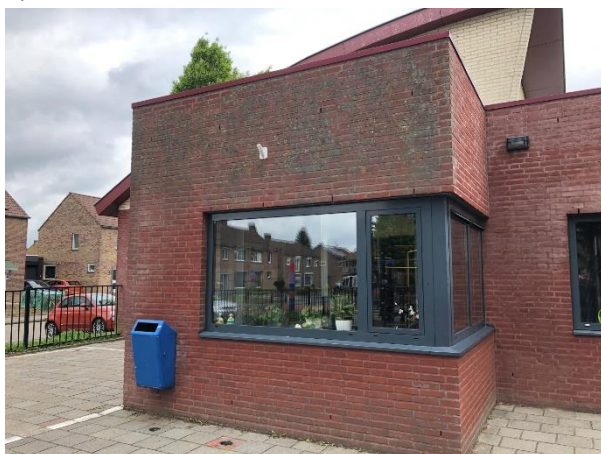
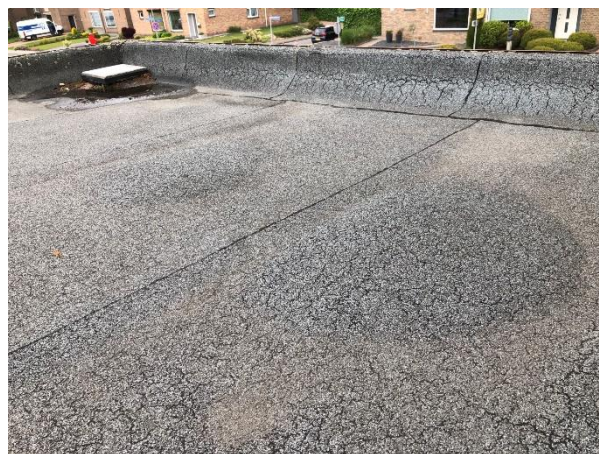
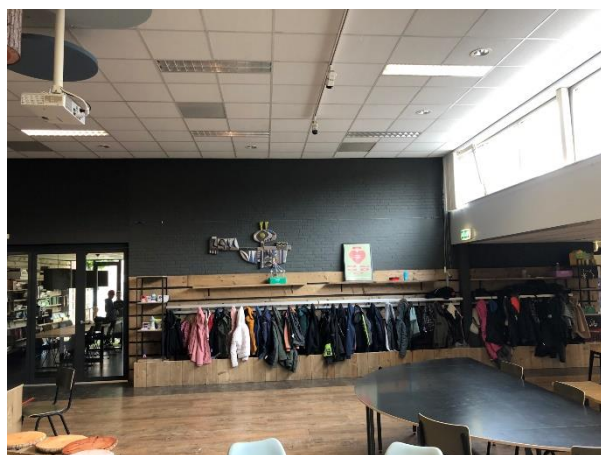
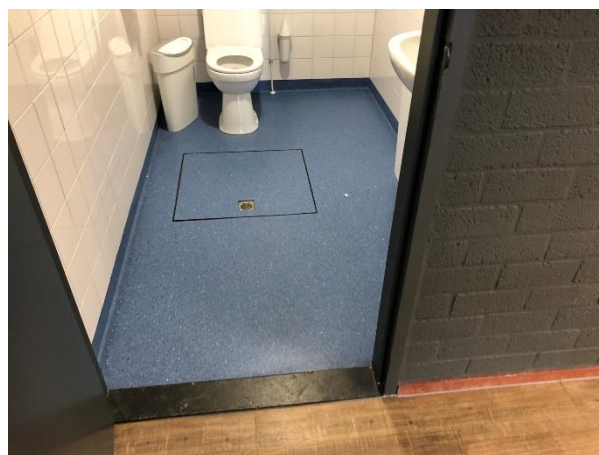
| Technische staat | | Toelichting |
|---|---|---|
| Buitenkant | 4 | Alhoewel het metselwerk zich in een redelijk goede staat bevindt is het dak in een slechte staat, de beglazing uit '98 en '04 is tevens verouderd. Zo zijn er diverse ramen die moeilijk openen en sluiten. |
| Binnenkant | 2 | Het plafond is in een goede staat. De vloeren en wanden staan er goed bij. Een groot gedeelte is vorig jaar gerenoveerd. |
| Installaties | 3 | Toiletruimtes staan er goed bij, de toiletten zijn in een goede staat. Wel is er sprake van verschillende soorten afwerkingen voor de vloer. |

Wij adviseren de kozijnen en beglazing te vervangen daar deze op diverse plekken niet goed openen en sluiten. Tevens adviseren wij de resterende conventionele verlichting te vervangen door LED-verlichting.

De dakbedekking is in een behoorlijk slechte staat. Het vervangen kan eventueel samengaan met het verdikken van het isolatiepakket.

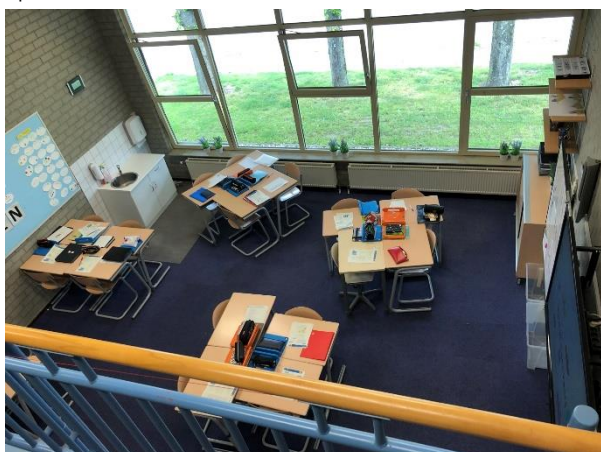
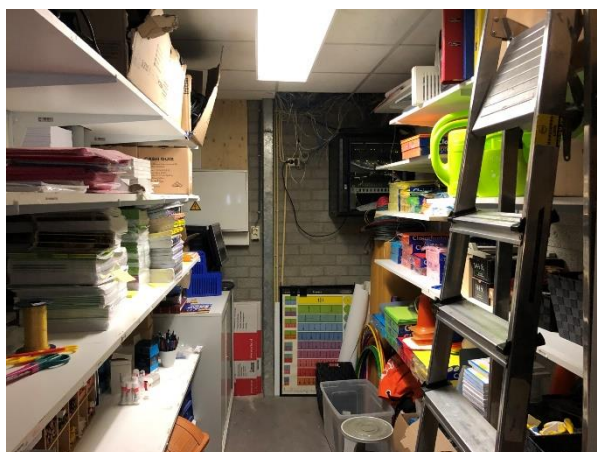
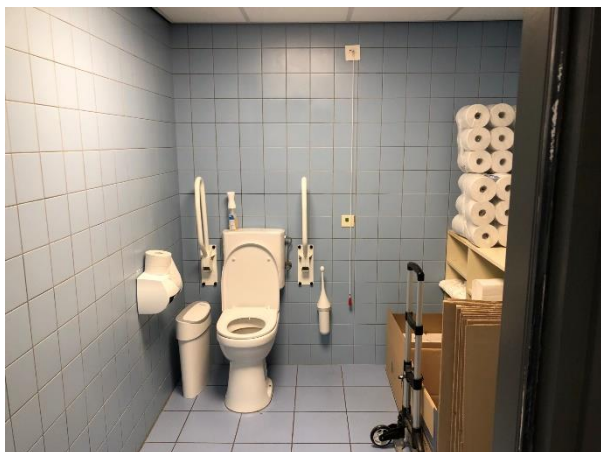
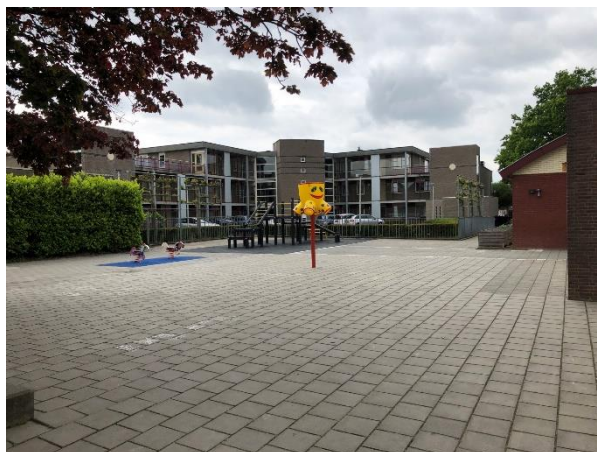
| Functionaliteit | | Toelichting |
|---|---|---|
| Onderwijsruimten | 2 | Onderwijsruimte is voldoende qua formaat en functionaliteit. Met de verbouwing zijn nissen en leerpleinen gerealiseerd. |
| Werkomgeving staf en<br>facilitaire voorzieningen | 4 | Er zijn enkele kantoren beschikbaar voor het personeel. De bergruimte is voor de school niet altijd voldoende. |
| Toegankelijkheid | 2 | Er is een MIVA-toilet, alle lokalen zijn bereikbaar. |
| Speelplein | 2 | Er is een speelplaats op het terrein met een voetbalveld en klimrekken. |

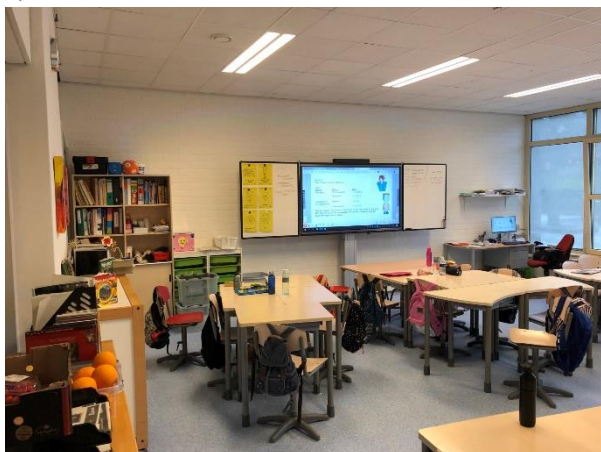
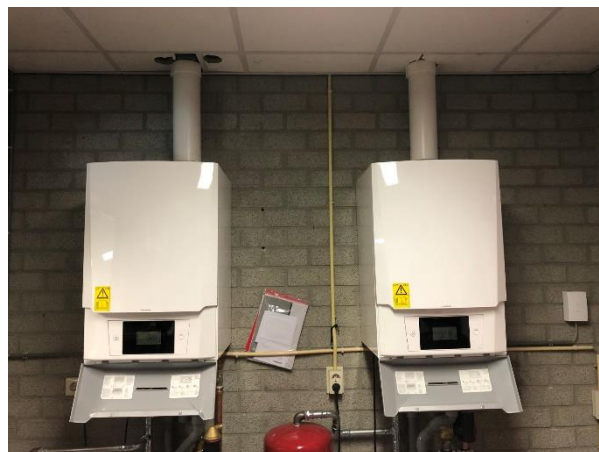
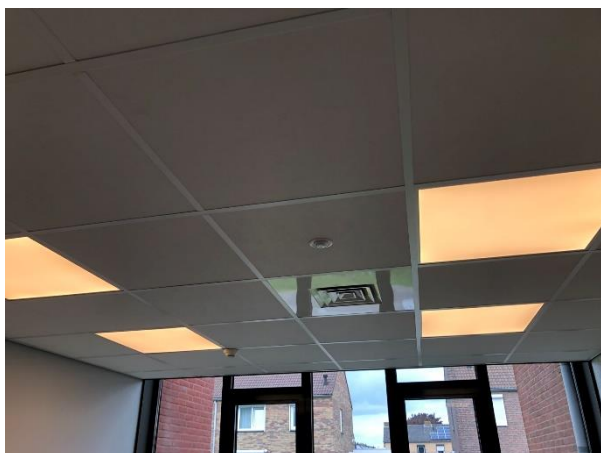
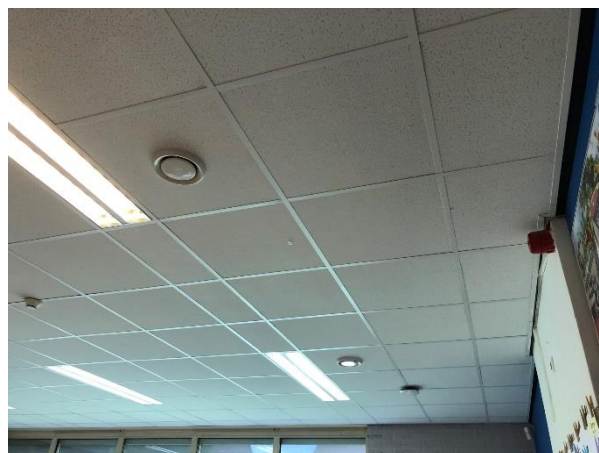
| Functionaliteit | | Toelichting |
|---|---|---|
| Ventilatie | 5 | De mechanische afzuiging functioneert niet naar behoren. Deze is ook niet overal aangebracht. Groot deel wordt natuurlijk geventileerd. |
| Temperatuur | 4 | De cv's zijn in 2019 en 2020 vervangen. De lokalen op de zuidgevel zijn vaak te warm en bedompt, op de noordgevel is er minder last. |
| Licht / Geluid | 3 | De school is gedeeltelijk voorzien van LED-verlichting. De overige ruimtes zijn van conventionele verlichting voorzien. |

De school heeft enkele maatregelen genomen om de duurzaamheid te verbeteren. Enkele lokalen zijn voorzien van LED-verlichting. Hiernaast is de mechanische afzuiging onvoldoende. Wij adviseren mechanische ventilatie toe te passen voor het gehele gebouw.

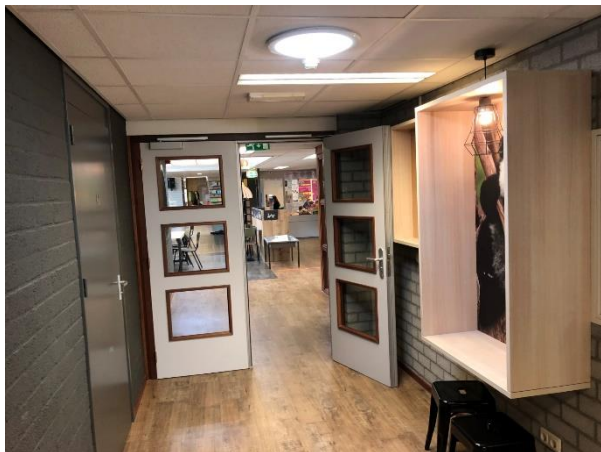
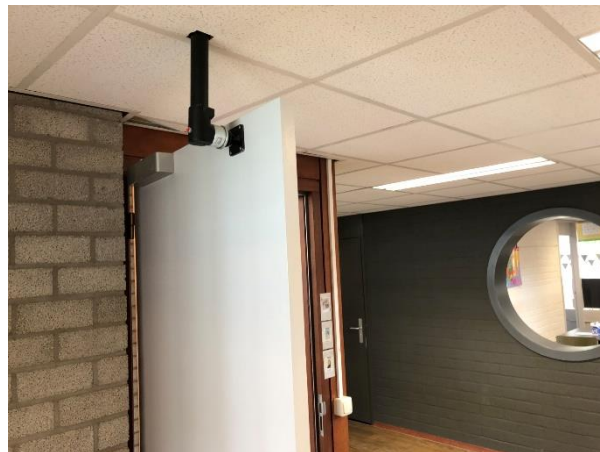
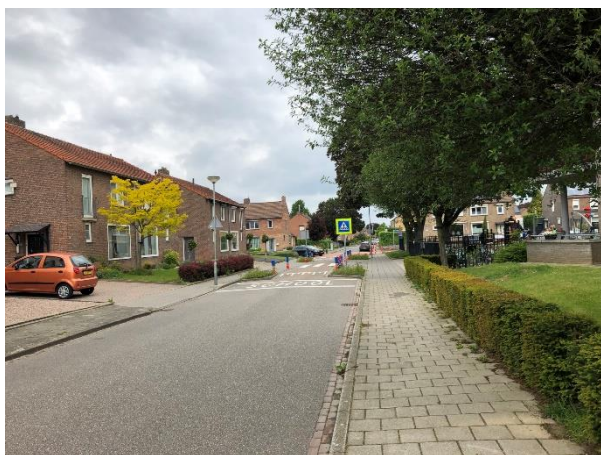
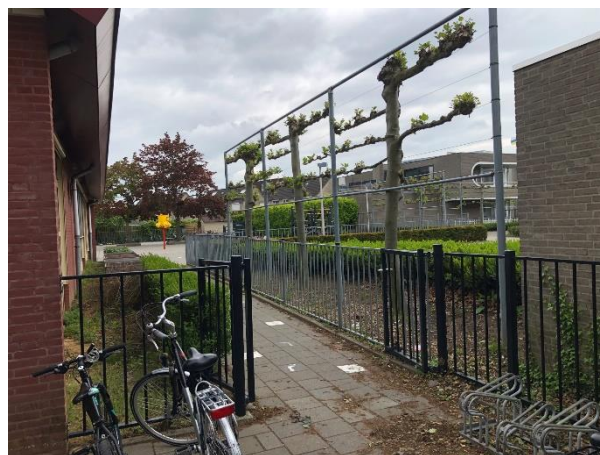
| Veiligheid | | Toelichting |
|---|---|---|
| Veiligheid in/rond gebouw | 2 | Vluchtroutes staan duidelijk aangegeven. Branddeuren zijn voorzien van kleeftmagneet. |
| Verkeersveiligheid | 4 | De school ervaart wel eens last bij ophaal- en brengmomenten. Collega's parkeren soms noodgedwongen in de wijk. |
| Vandalisme | 5 | De school ervaart last van vandalisme. Dit gebeurt voornamelijk op het binnenplein. |

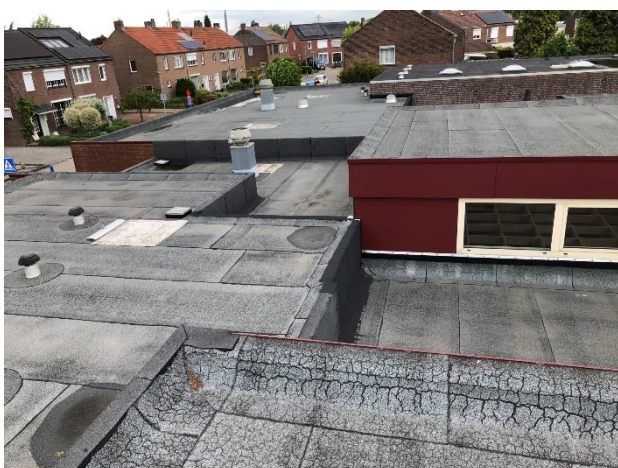
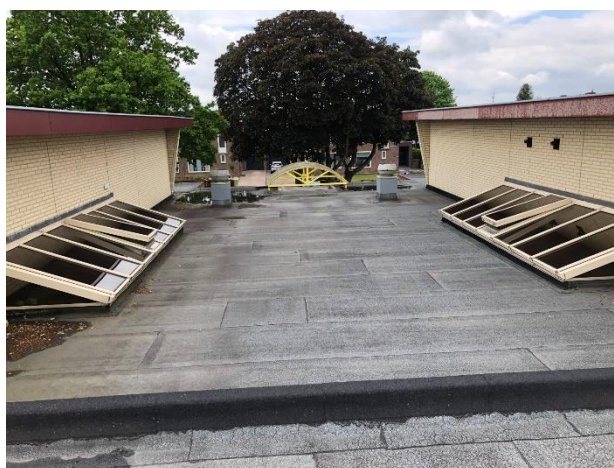
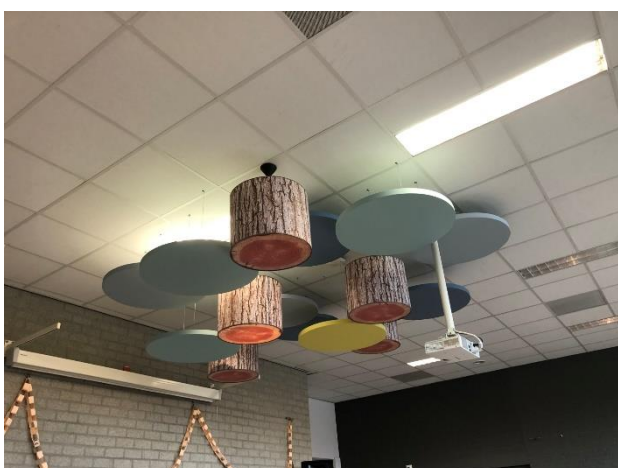
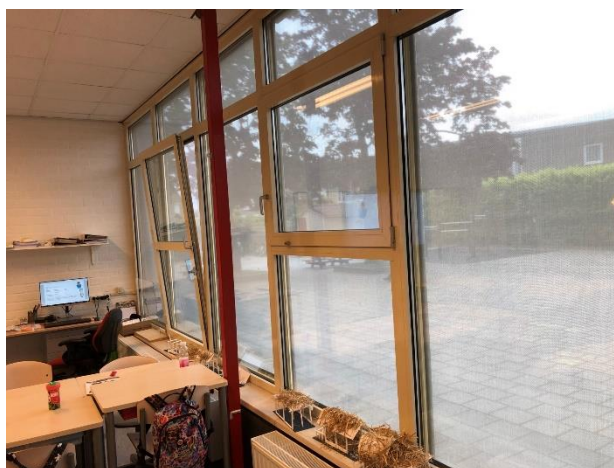
Het dakoppervlak biedt genoeg ruimte voor het aanbrengen van zonnepanelen. Of dit constructief mogelijk is dient onderzocht te worden indien de keuze voor zonnepanelen gemaakt wordt.
