Type onderzoek: Asbestinventarisatie
Adres: Willibrorduslaan 133-135-137-137A Waalre
Projectnummer: 2022-276
Opdrachtgever: Janssen de Jong projectontwikkeling B.V.
Datum: 06-04-2022
Vervaldatum: 06-04-2025
Versienummer: 1

Opstal (twee woningen met schuur) nr. 133-135 wordt totaal gesloopt. (paardenstal nr. 137) en (brabantskoffiehuis met schuur137A) worden gerenoveerd.

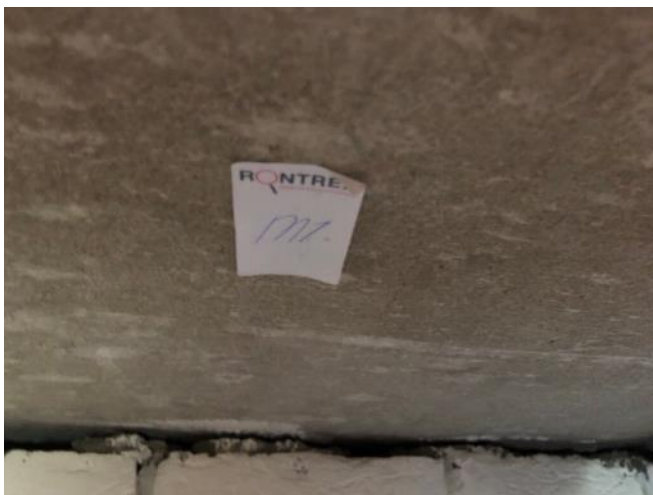
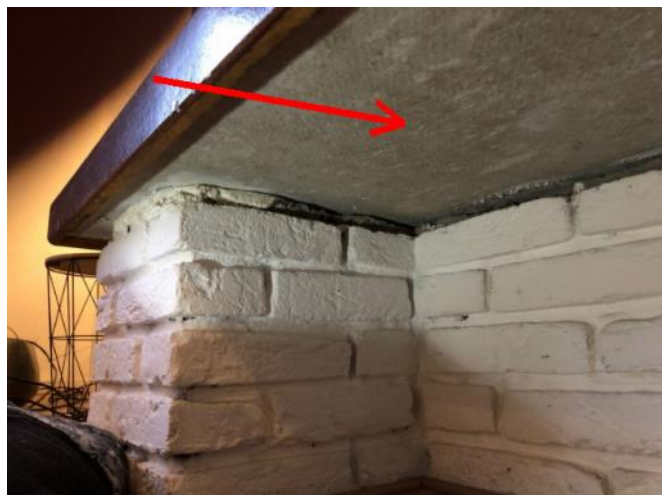
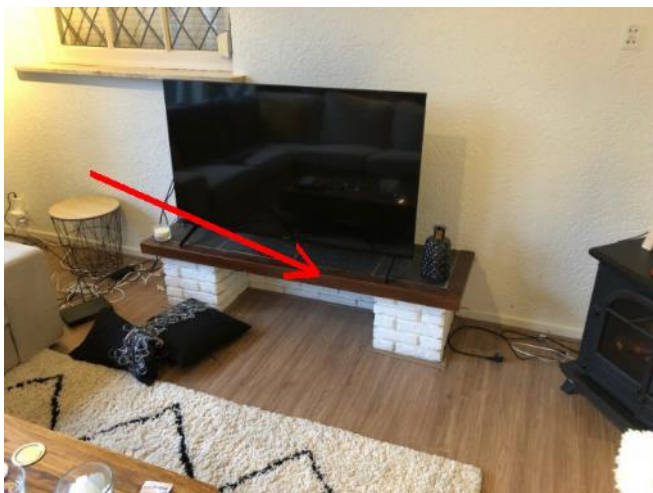
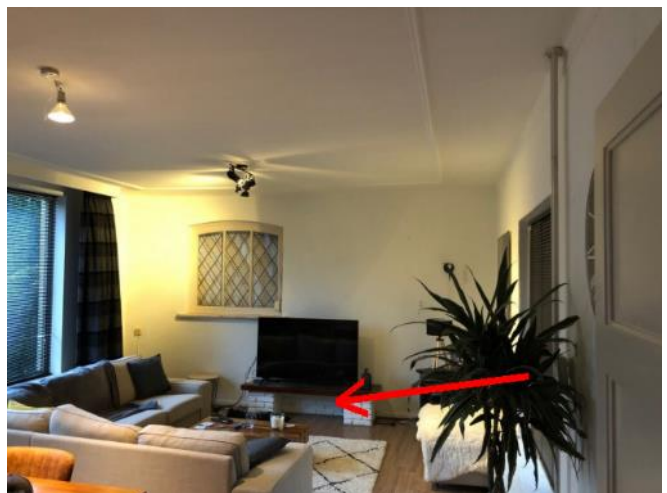
Bronnummer	1
Bron	Bekisting schouwplaat
Locatie	Woonkamer
Monsternummer	M1
Analysecertificaat	A00079187.1
Betreft	Asbesthoudend
Analyseresultaten	10-15% Chrysotiel 2-5% crocidoliet
Hoeveelheid	1,2 m ²
Bevestigingsmethode	Gemetseld
Binding	Hechtgebonden
Verweerdheid	Niet
Beschadiging	Niet
Risicoklasse	2A
Verwijderingsmethode	binnensanering
Urgentie	Geen direct risico, bron verwijderen voorafgaand aan mutatieonderhoud, renovatie en/of sloop.
Omschrijving bron:	Het betreft een bekisting aan de onderzijde van de betonnen schouwplaat in de woonkamer

Productspecificatie	Asbestcement vlakke plaat
Hechtgebondenheid	Hechtgebonden
Hoeveelheid asbest	1,2 m ²
Percentage Chrysotiel	10 - 15 %
Percentage Amfibool asbest	2 - 5 %
Analysecertificaatnummer	A00079187.1

Bevestiging	Ingemetseld
Binnen / buiten	Binnen
Beschadiging	Niet
Verweerdheid	Niet

Risicoklasse	2A
Gebruikte versie classificatiemodel	SMART 2.4 12112021 (ingangdatum 12-11-2021)

Voorafgaand aan de werkzaamheden dient een containment te worden ingericht conform het certificatieschema.

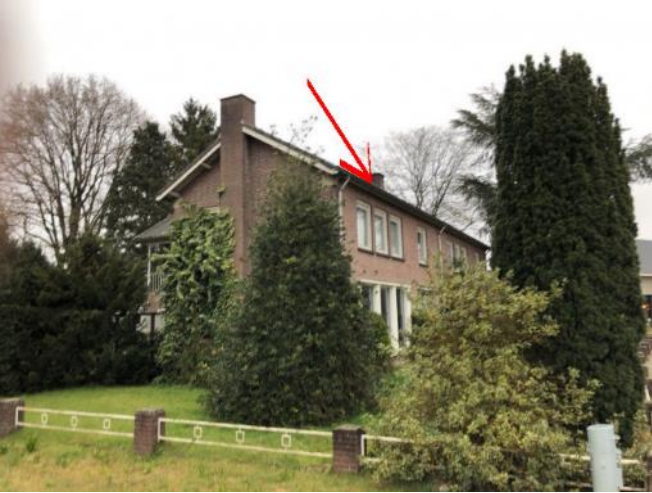
Bronnummer	4
Bron	Dakbeschot
Locatie	Dak woningen
Monsternummer	M9
Analysecertificaat	A00079187.1
Betreft	Asbesthoudend
Analyseresultaten	2-5% Chrysotiel
Hoeveelheid	130 m ²
Bevestigingsmethode	Gespijkerd
Binding	Hechtgebonden
Verweerdheid	Niet
Beschadiging	Licht
Risicoklasse	2
Verwijderingsmethode	Buitensanering
Urgentie	Geen direct risico, bron verwijderen voorafgaand aan renovatie en/of sloop.
Omschrijving bron:	Het betreft plaatmateriaal als dakbeschot op het dak van de woningen nr. 133 en 135.

Productspecificatie	Asbestcement vlakke plaat
Hechtgebondenheid	Hechtgebonden
Hoeveelheid asbest	130 m ²
Percentage Chrysotiel	2 - 5 %
Percentage Amfibool asbest	< 0.1 % (niet aantoonbaar)
Analysecertificaatnummer	A00079187.1

Bevestiging	Gespijkerd
Binnen / buiten	Buiten
Beschadiging	Licht
Verweerdheid	Niet

Risicoklasse	2
Gebruikte versie classificatiemodel	SMART 2.4 12112021 (ingangdatum 12-11-2021)

Het werkgebied dient afgezet/gemarkeerd te worden.

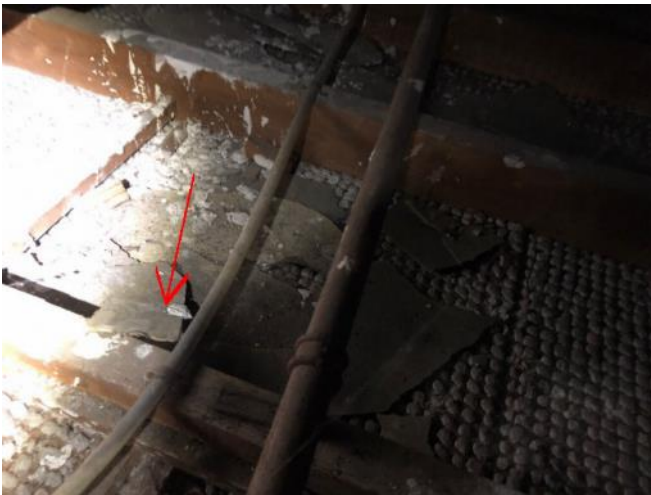
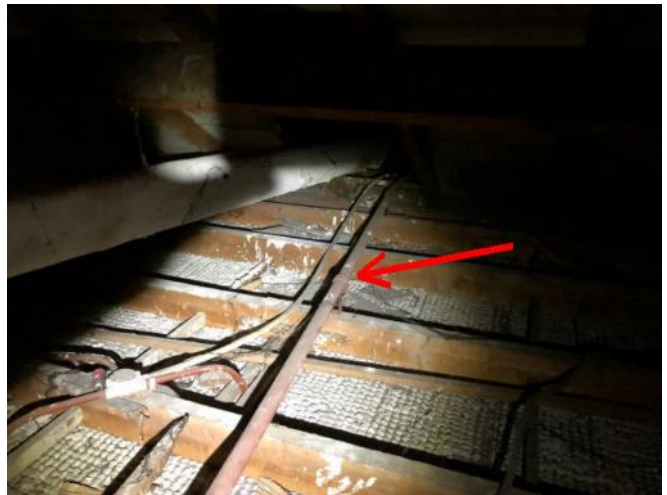
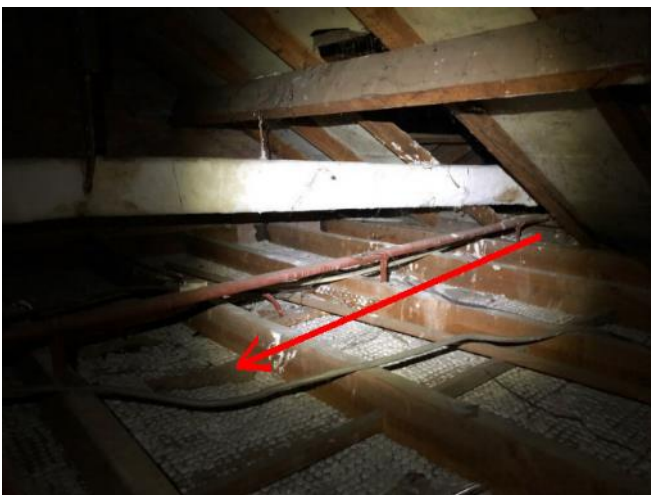
Bronnummer	5
Bron	Verontreiniging
Locatie	Zolderruimte
Monsternummer	VM 1 (m9)
Analysecertificaat	A00079187.1
Betreft	Asbesthoudend
Analyseresultaten	2-5% Chrysotiel
Hoeveelheid	2 * 2 m ² = 4 m ²
Bevestigingsmethode	Los
Binding	Hechtgebonden
Verweerdheid	Niet
Beschadiging	Niet
Risicoklasse	2
Verwijderingsmethode	Binnensanering
Urgentie	Ruimte niet meer betreden totdat sanering is uitgevoerd en de locatie is vrijgegeven.
Omschrijving bron:	Het betreft een verontreiniging van hechtgebonden plaatmateriaal op de zolder van huisnr. 133 en 135. Hechtgebonden plaatmateriaal is visueel ingekaderd en beperkt zich tot een gedeelte op de zolder van beide woningen.

Productspecificatie	Asbestverontreinigingen (stukjes en brokjes)
Hechtgebondenheid	Hechtgebonden
Hoeveelheid asbest	4 m ²
Percentage Chrysotiel	2 - 5 %
Percentage Amfibool asbest	< 0.1 % (niet aantoonbaar)
Analysecertificaatnummer	A00079187.1

Bevestiging	Los
Binnen / buiten	Binnen
Beschadiging	Niet
Verweerdheid	Niet

Risicoklasse	2
Gebruikte versie classificatiemodel	SMART 2.4 12112021 (ingangdatum 12-11-2021)

Voorafgaand aan de werkzaamheden dient een containment te worden ingericht conform het certificatieschema.

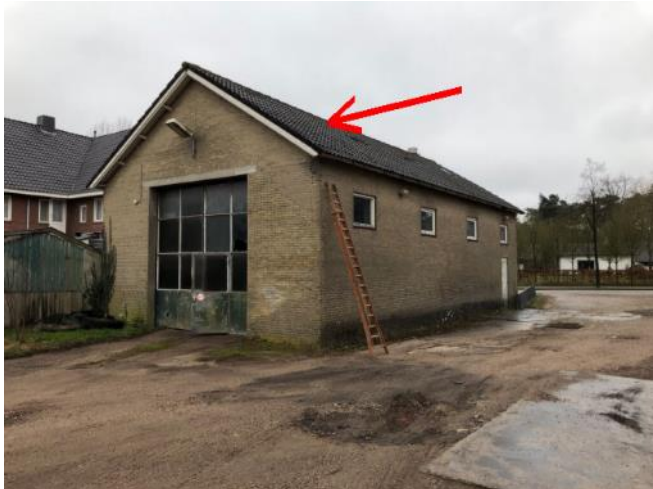
Bronnummer	7
Bron	Dakbeschot
Locatie	Dak schuur 1
Monsternummer	M12
Analysecertificaat	A00079187.1
Betreft	Asbesthoudend
Analyseresultaten	2-5% Chrysotiel
Hoeveelheid	161 m ²
Bevestigingsmethode	Gespijkerd
Binding	Hechtgebonden
Verweerdheid	Niet
Beschadiging	Licht
Risicoklasse	2
Verwijderingsmethode	Buitensanering
Urgentie	Geen direct risico, bron verwijderen voorafgaand aan renovatie en/of sloop.
Omschrijving bron:	Het betreft plaatmateriaal als dakbeschot op het dak van schuur 1.

Productspecificatie	Asbestcement vlakke plaat
Hechtgebondenheid	Hechtgebonden
Hoeveelheid asbest	161 m ²
Percentage Chrysotiel	2 - 5 %
Percentage Amfibool asbest	< 0.1 % (niet aantoonbaar)
Analysecertificaatnummer	A00079187.1

Bevestiging	Gespijkerd
Binnen / buiten	Buiten
Beschadiging	Licht
Verweerdheid	Niet

Risicoklasse	2
Gebruikte versie classificatiemodel	SMART 2.4 12112021 (ingangdatum 12-11-2021)

Het werkgebied dient afgezet/gemarkeerd te worden.

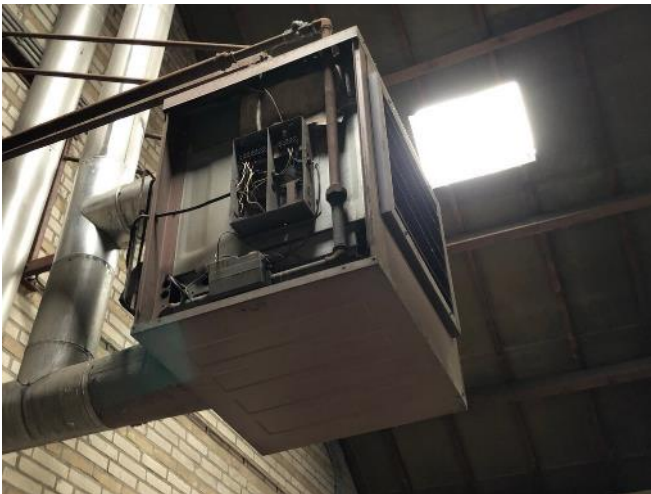
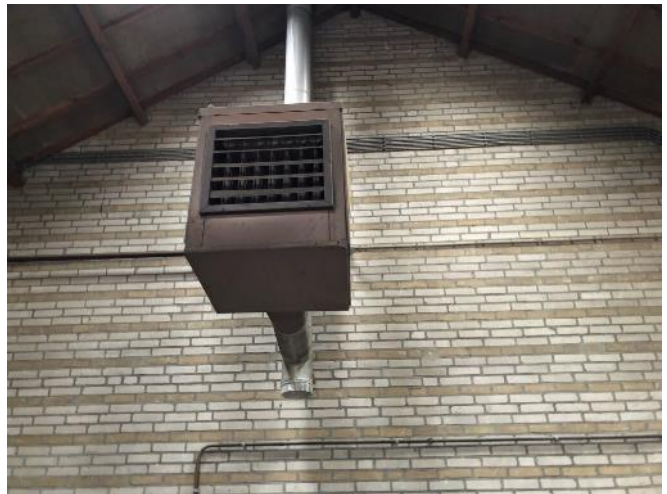
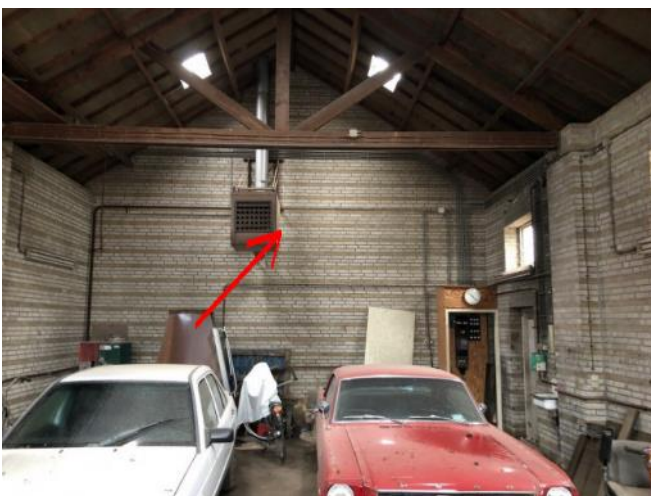
Bronnummer	9
Bron	Luchtverwarmer
Locatie	Schuur 1
Monsternummer	Conform handboek intechnum
Analysecertificaat	Conform handboek intechnum
Betreft	Asbesthoudend
Analyseresultaten	n.a. N.a
Hoeveelheid	1 stuks
Bevestigingsmethode	Geklemd
Binding	Niet-hechtgebonden
Verweerdheid	Niet
Beschadiging	Niet
Risicoklasse	1
Verwijderingsmethode	Binnensanering
Urgentie	Geen direct risico, bron verwijderen voorafgaand aan renovatie en/of sloop.
Omschrijving bron:	Het betreft een luchtverwarmer van het merk Reznor binnen schuur 1. Het type plaatje is echter niet meer leesbaar. Aangezien het merk conform handboek intechnum als asbestverdacht wordt aangemerkt dient deze installatie als asbest te worden afgevoerd.

Productspecificatie	Asbestkoord
Hechtgebondenheid	Niet-hechtgebonden
Hoeveelheid asbest	1 stuks
Percentage Chrysotiel	Geen analyse
Percentage Amfibool asbest	Geen analyse
Analysecertificaatnummer	Conform IAD online

Bevestiging	Asbesthoudend materiaal geheel omsloten
Binnen / buiten	Binnen
Beschadiging	Niet
Verweerdheid	Niet

Risicoklasse	1
Gebruikte versie classificatiemodel	SMART 2.4 12112021 (ingangsdatum 12-11-2021)

Het werkgebied dient afgezet/gemarkeerd te worden.

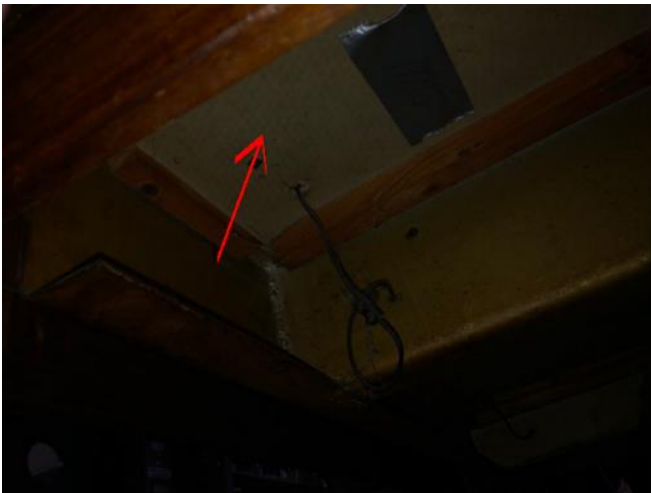
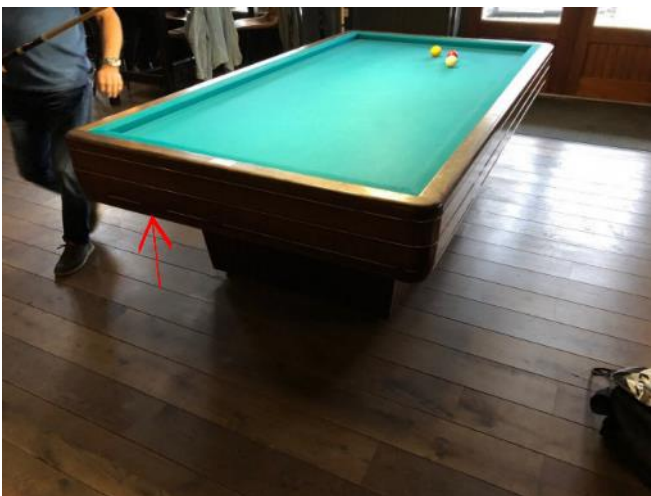
Bronnummer	10
Bron	Beplating onder biljarttafel
Locatie	Beplating onderzijde biljarttafel
Monsternummer	M15
Analysecertificaat	A00079187.1
Betreft	Asbesthoudend
Analyseresultaten	2-5% Chrysotiel
Hoeveelheid	1 stuks
Bevestigingsmethode	Geschroefd
Binding	Hechtgebonden
Verweerdheid	Niet
Beschadiging	Niet
Risicoklasse	1
Verwijderingsmethode	Binnensanering
Urgentie	Geen direct risico, bron verwijderen voorafgaand aan renovatie en/of sloop.
Omschrijving bron:	Het betreft plaatmateriaal aan de onderzijde van de biljarttafel.

Productspecificatie	Asbestcement vlakke plaat
Hechtgebondenheid	Hechtgebonden
Hoeveelheid asbest	1 stuks
Percentage Chrysotiel	2 - 5 %
Percentage Amfibool asbest	< 0.1 % (niet aantoonbaar)
Analysecertificaatnummer	A00079187.1

Bevestiging	Geschroefd
Binnen / buiten	Binnen
Beschadiging	Niet
Verweerdheid	Niet

Risicoklasse	1
Gebruikte versie classificatiemodel	SMART 2.4 12112021 (ingangdatum 12-11-2021)

Het werkgebied dient afgezet/gemarkeerd te worden.

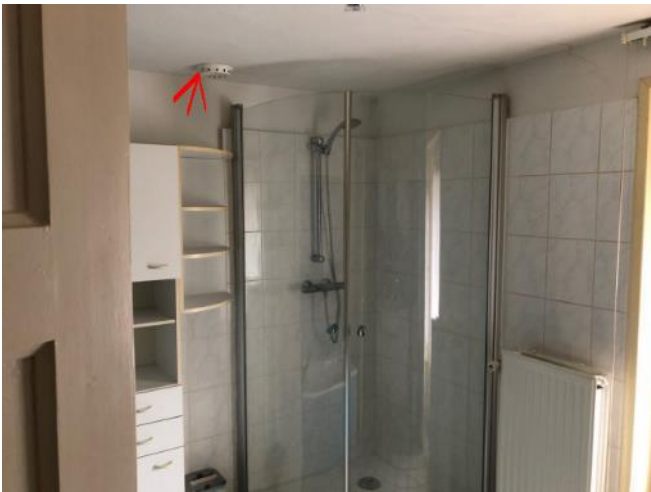
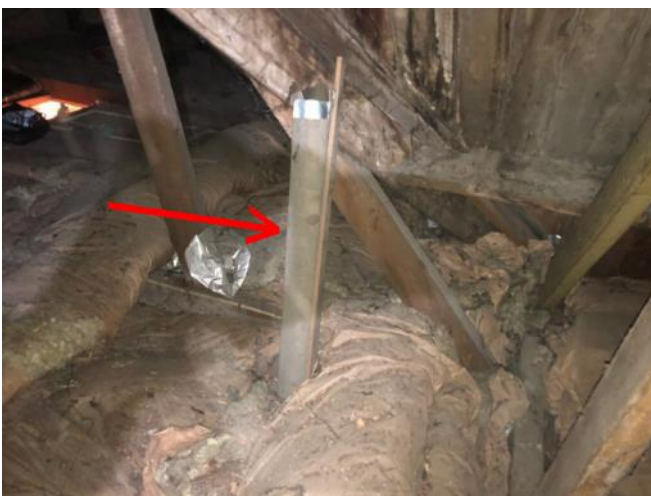
Bronnummer	12
Bron	Ontluchtingsbuis
Locatie	Doucheruimte/ zolderverdieping
Monsternummer	M18
Analysecertificaat	A00079187.1
Betreft	Asbesthoudend
Analyseresultaten	10-15% Chrysotiel 2-5% crocidoliet
Hoeveelheid	1 stuks
Bevestigingsmethode	Los
Binding	Hechtgebonden
Verweerdheid	Niet
Beschadiging	Niet
Risicoklasse	1
Verwijderingsmethode	Binnensanering
Urgentie	Geen direct risico, bron verwijderen bij mutatie onderhoud.
Omschrijving bron:	Het betreft een ontluchtingsbuis vanuit het plafond in de doucheruimte tot op de zolderverdieping.

Productspecificatie	Asbestcement buizen en kanalen
Hechtgebondenheid	Hechtgebonden
Hoeveelheid asbest	1 stuks
Percentage Chrysotiel	10 - 15 %
Percentage Amfibool asbest	2 - 5 %
Analysecertificaatnummer	A00079187.1

Bevestiging	Los
Binnen / buiten	Binnen
Beschadiging	Niet
Verweerdheid	Niet

Risicoklasse	1
Gebruikte versie classificatiemodel	SMART 2.4 12112021 (ingangdatum 12-11-2021)

Het werkgebied dient afgezet/gemarkeerd te worden.

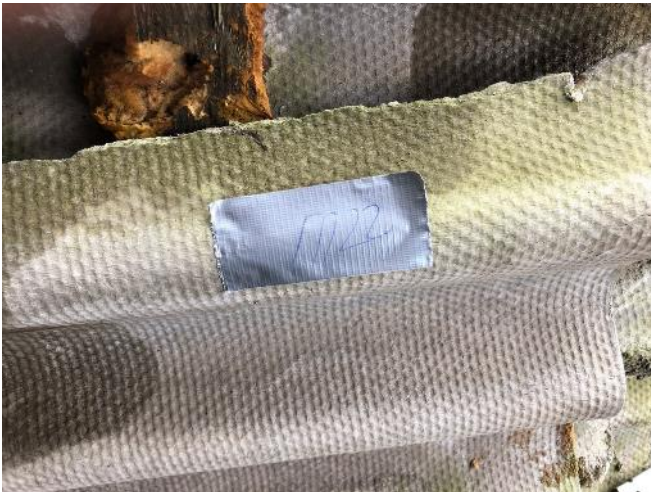
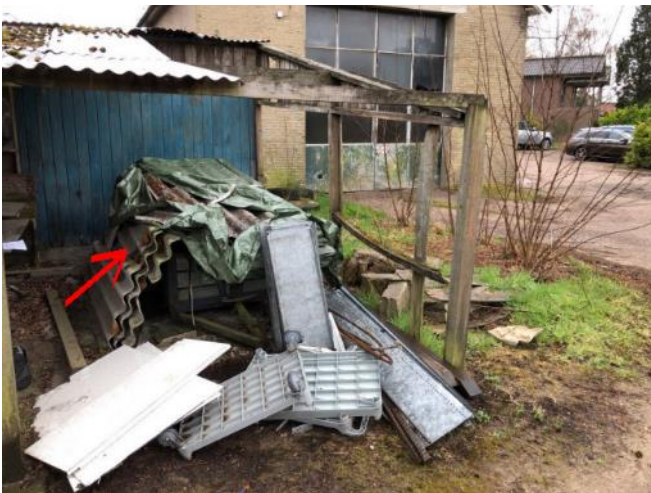
Bronnummer	14
Bron	Losse golfplaten
Locatie	Schuur 2
Monsternummer	M22
Analysecertificaat	A00079187.1
Betreft	Asbesthoudend
Analyseresultaten	10-15% Chrysotiel
Hoeveelheid	30 m ²
Bevestigingsmethode	Los
Binding	Hechtgebonden
Verweerdheid	Ernstig
Beschadiging	Ernstig
Risicoklasse	2
Verwijderingsmethode	Buitensanering
Urgentie	Geen direct risico, bron verwijderen voorafgaand aan renovatie en/of sloop.
Omschrijving bron:	Het betreft losse golfplaten gelegen onder de overkapping/ schuur 2.

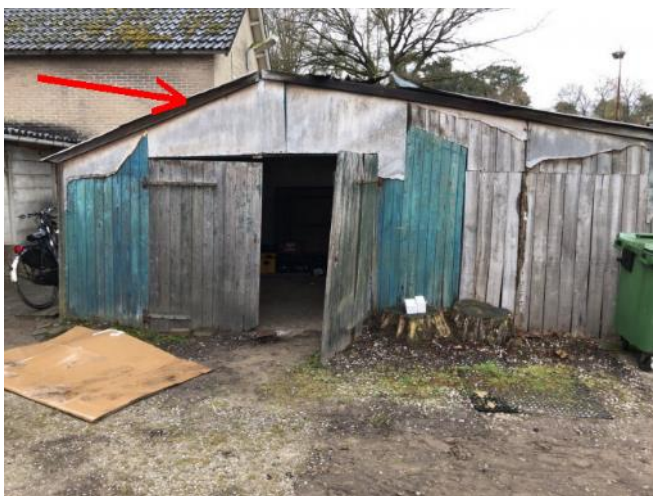
Bronnummer	15
Bron	Dakbeschot
Locatie	Schuur 2
Monsternummer	M23
Analysecertificaat	A00079187.1
Betreft	Asbesthoudend
Analyseresultaten	2-5% Chrysotiel
Hoeveelheid	22 m ²
Bevestigingsmethode	Gespijkerd
Binding	Hechtgebonden
Verweerdheid	Niet
Beschadiging	Licht
Risicoklasse	2
Verwijderingsmethode	Buitensanering
Urgentie	Geen direct risico, bron verwijderen voorafgaand aan renovatie en/of sloop.
Omschrijving bron:	Het betreft dakbeschot op het dak van schuur 2 (onder de stalen dakbeplating)
