# Onderzoek naar Schades in de Utrechtse Kelders

Op basis van Hypotheses en  
Trendanalyse

projectnummer 0485773  
concept revisie 1.0  
13 juni 2024

P. Vos (Antea Group)  
S. Reyhani Sanavi (Witteveen+Bos)  
T. Harrewijn (Royal HaskoningDHV)

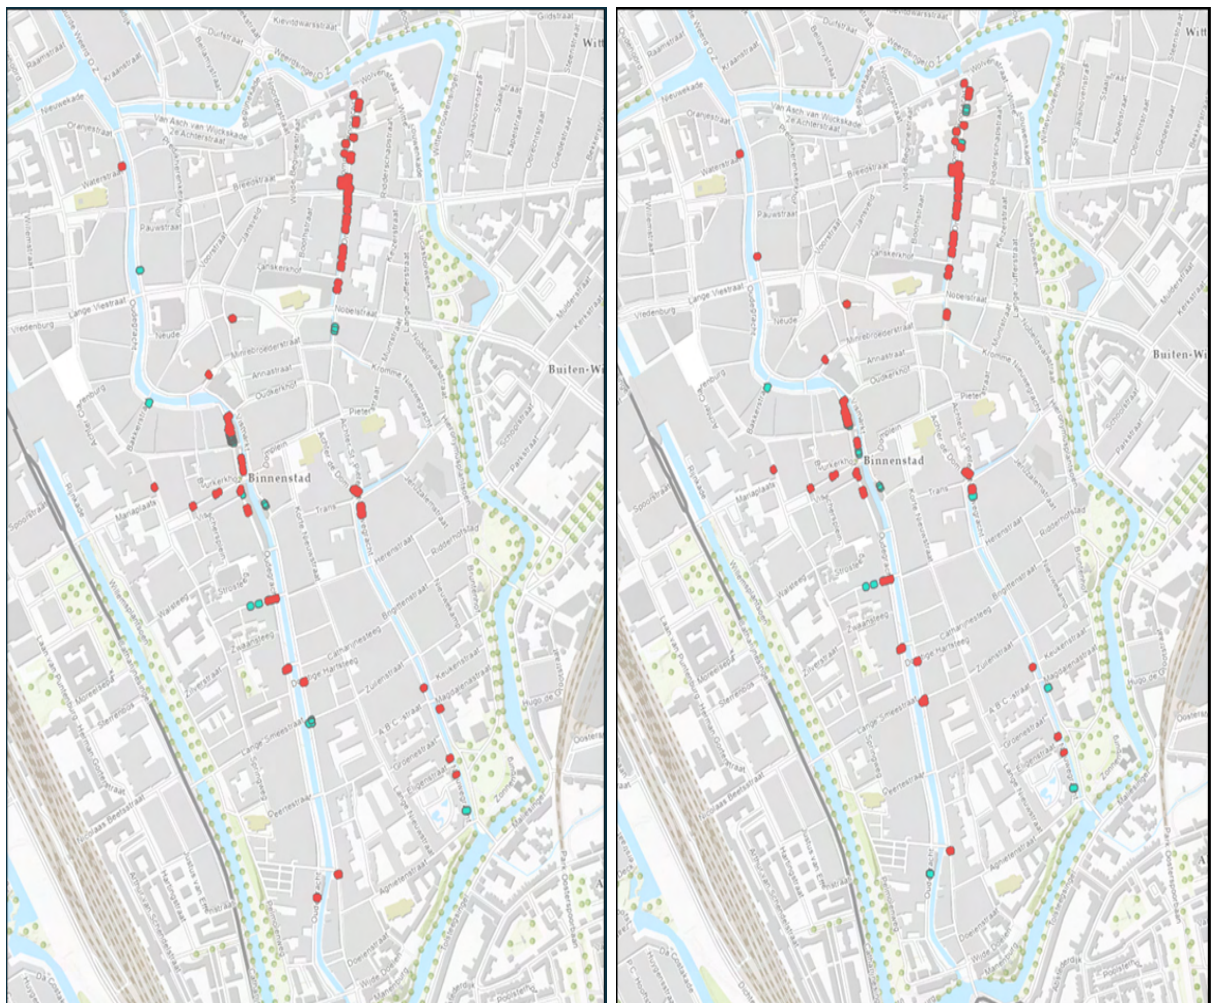
**Figuur 4-1:** De geïnspecteerde kelders (groen en rood) met daarin in het rood aangegeven wanneer in de kelder schade is aangetroffen. In de linker afbeelding voor de kelders waar scheurvorming is aangetroffen en rechts voor de kelders waar vocht-/vorstschade is aangetroffen.

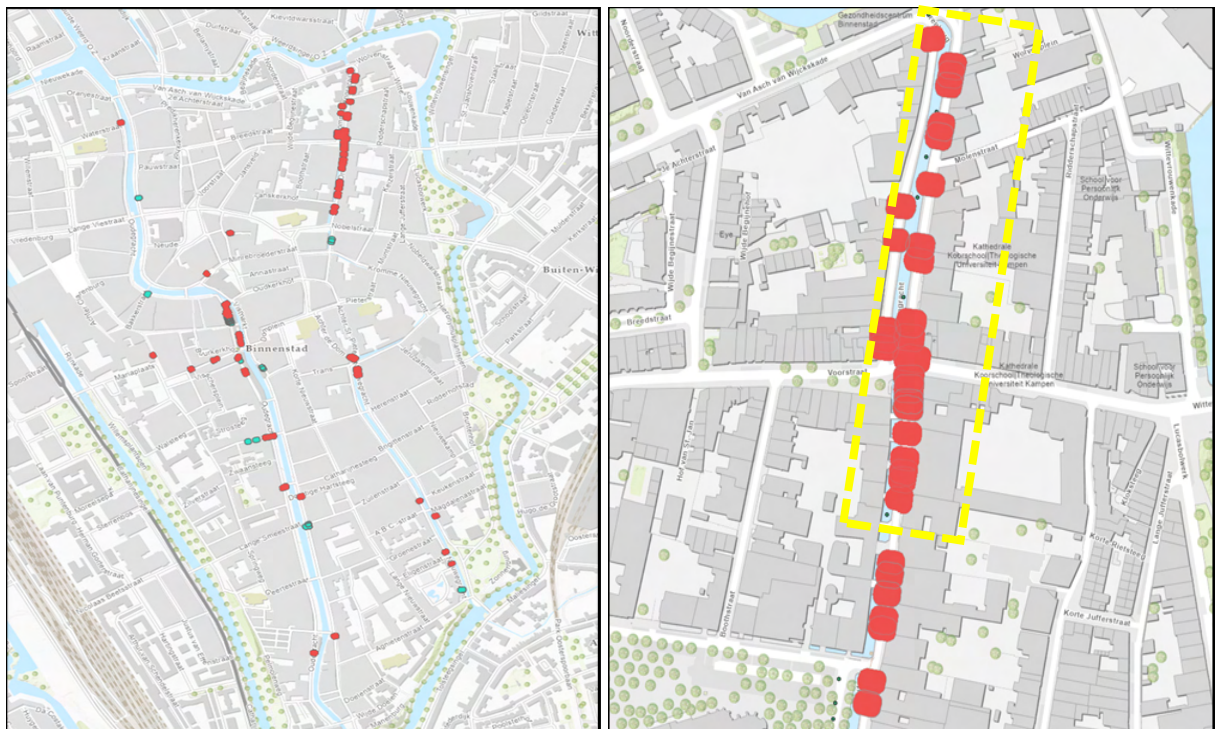
Figuur 4-2: Overzicht geïnspecteerde kelders ten opzichte van scheuren van het type II, III en IV voor het gehele Wervengebied (links) en de Plompentorengracht/Drift (rechts). De locatie van de sonderingen is hierin aangegeven met de ronde groene stippen (●).

De waterdiepte kan voor beide als gelijk worden beschouwd met een gemiddelde waterdiepte van circa 1,5m. De eerst dragende laag ligt voor de Oudegracht op circa 4 tot 4,5m waarbij deze voor de Plompentorengracht minder diep lijkt te liggen met een diepte van tussen de 2 en 3m. Uitgezonderd van het gebied rond de brug tussen de Plompentorengracht en Drift waar deze lokaal ook iets dieper lijkt te liggen met een diepte van circa 4m. Voor de Plompentorengracht laten de beschikbare sondering ook zien dat er meer variatie zit in de diepte van de eerste dragende laag. Dit zou een verklaring kunnen zijn dat de Plompentorengracht gevoeliger is voor verschilzetting.

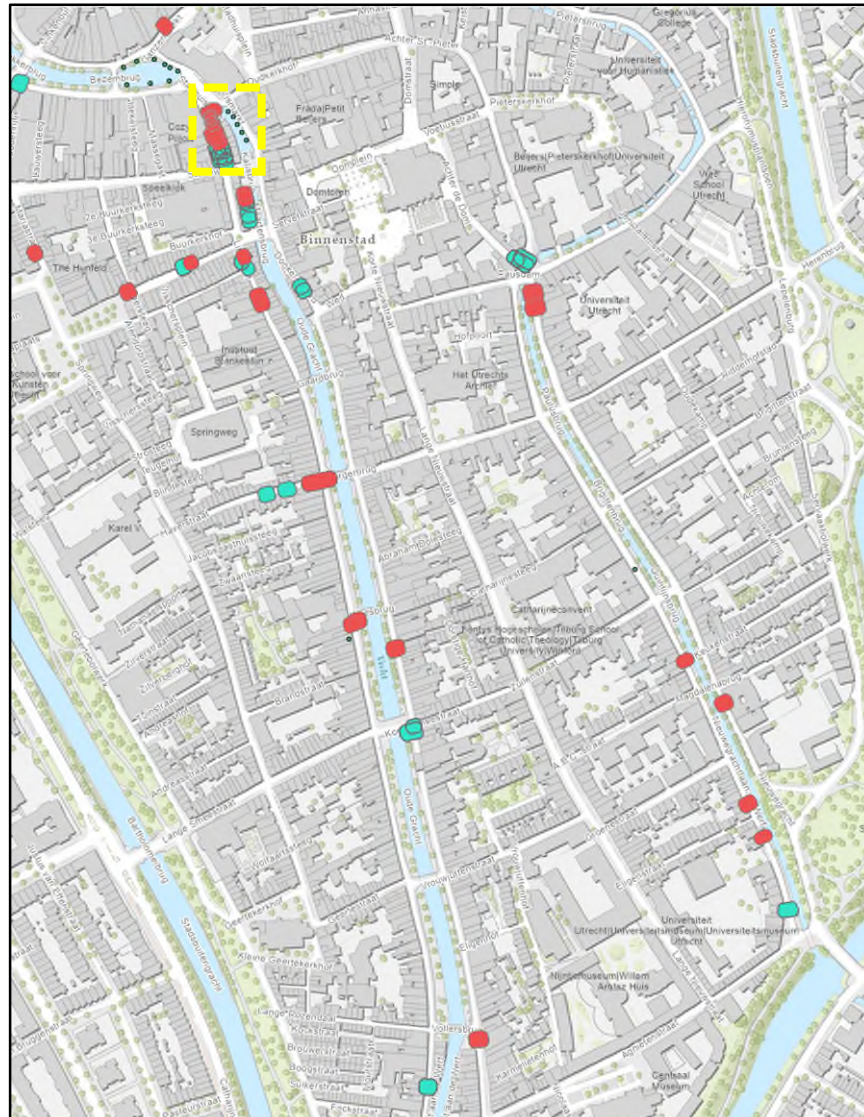
Figuur 4-3: Overzicht geïnspecteerde kelders ten opzichte van scheuren van het type II, III en IV voor de Oudegracht en Nieuwegracht. De locatie van de sonderingen is hierin aangegeven met de ronde groene stippen (●).

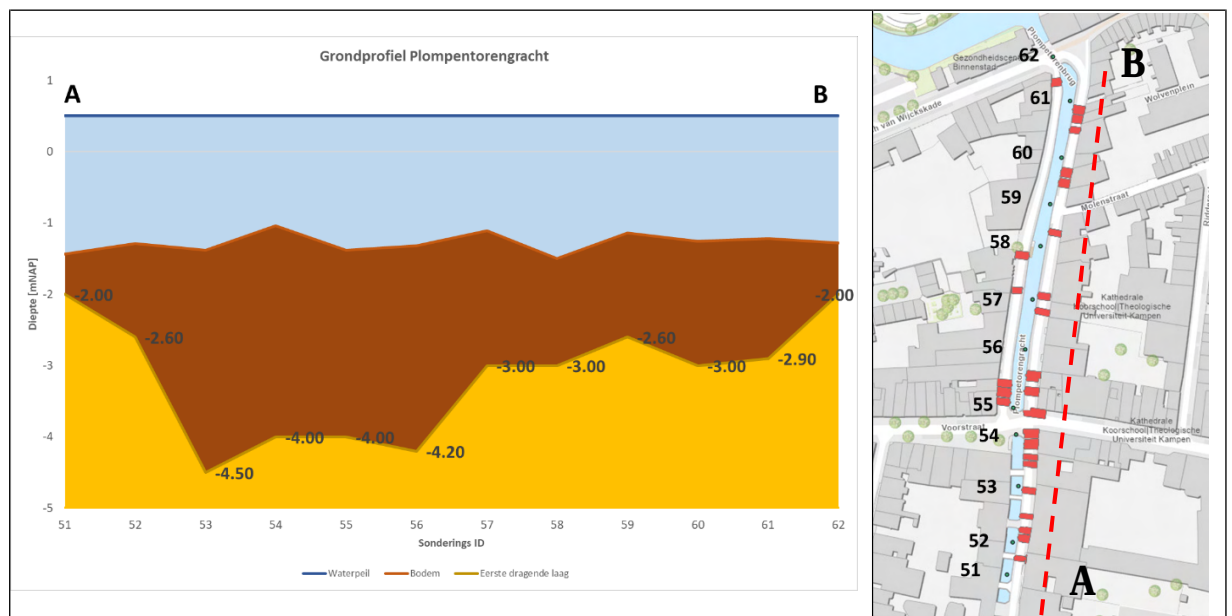
Figuur 4-4: Overzicht van de eerste dragende laag (geel), diepte van de bodem (oranje) en waterstand (blauw) voor verschillende sonderingslocaties (zie Figuur 3-2) voor de Plompentorengracht.

Op basis van de beschikbare sonderingen lijkt er geen aanleiding te zijn om te denken dat de grond rond de Plompentorengracht slechter is dan voor bijvoorbeeld bij de Oudegracht. De eerst dragende laag ligt dicht bij het oppervlakte maar laat daarentegen wel weer meer variatie zien in de diepte waarin deze zich bevindt. Wel is het opvallend te noemen dat de gehele Plompentorengracht en Drift zoveel te maken heeft met scheuren door zakking of verschilzetting. Hierbij lijken andere factoren een rol te spelen die bij het beantwoorden van deze hypothese niet zijn meegenomen. Denk hierbij aan de mate van grondverbetering die is toegepast, de bouw kwaliteit van de kelder en de fundering (bijvoorbeeld). Funderingsonderzoek en aanvullende sonderingen direct onder de kelders kunnen hier wellicht meer duidelijkheid in geven.

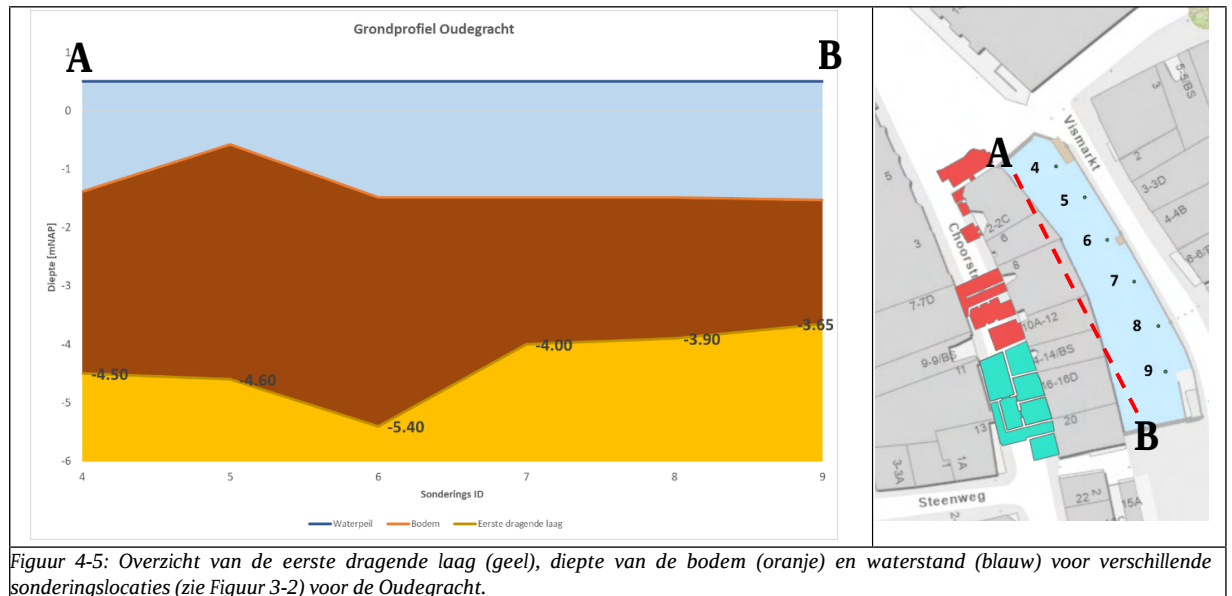
Hierbij moet wel de kanttekening gemaakt worden dat de kelders aan de Oudegracht waarvoor een sondering in de buurt ligt allen straatkelders zijn en niet direct aan de gracht grenzen. De aangrenzende panden, en de panden tussen de gracht en kelder, zorgen hier dus voor extra stabiliteit. Ook zijn de betreffende sonderingen iets verder van de kelders genomen. Bij gebrek aan meer data voor de andere gebieden is het lastig om te bepalen of de grond rond de Plompentorengracht / Drift inderdaad zwakker is in vergelijking met de andere gebieden. Ook wordt verondersteld dat voor een groot deel van de kelders grondverbetering heeft plaatsgevonden en de daadwerkelijke draagkracht van de grond onder de kelders heel anders kan zijn dan in eerste instantie uit de gegevens van de sonderingen volgt. Ook hier geldt dat grondverbetering bij de Plompentorengracht waarschijnlijk in mindere mate heeft plaatsgevonden vanwege de gracht die direct aan de kelders grenst. Bij de kelders aan de Oudegracht en Nieuwegracht zit er nog een werf tussen de gracht en kelders die voor meer horizontale tegendruk op de kelder zorgt en waarbij in de meeste gevallen ook grondverbetering is toegepast bij de aanleg.

Figuur 4-5: Overzicht van de eerste dragende laag (geel), diepte van de bodem (oranje) en waterstand (blauw) voor verschillende sonderingslocaties (zie Figuur 3-2) voor de Oudegracht.

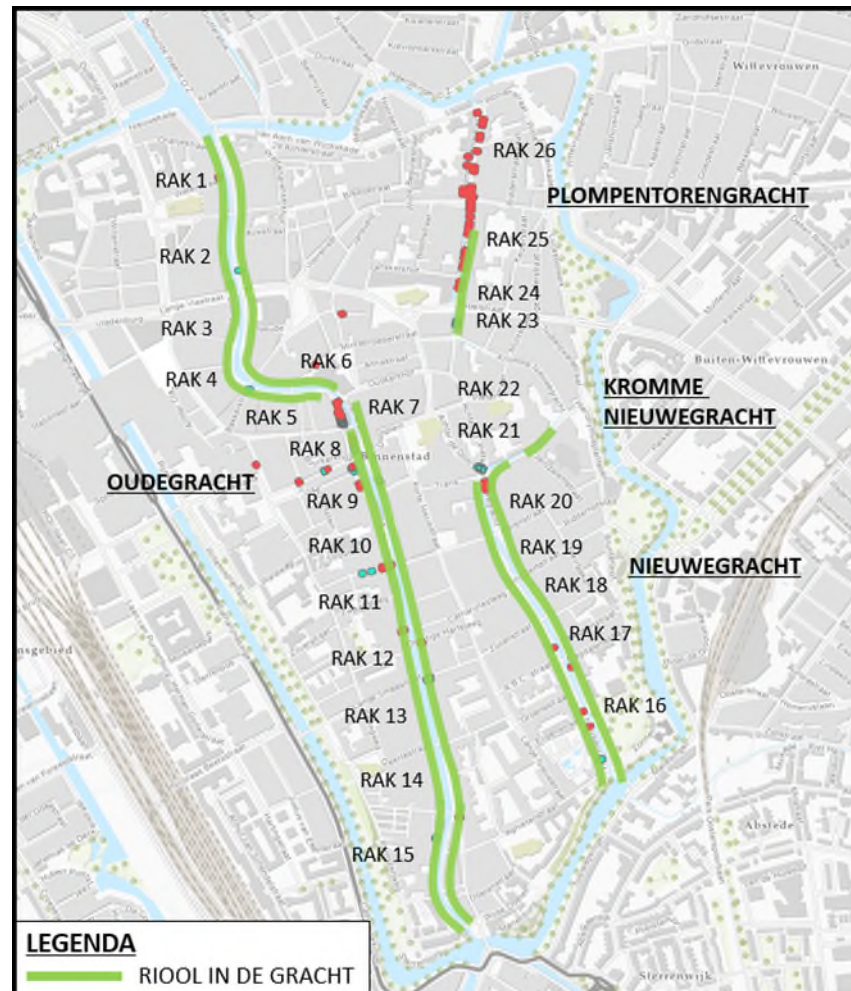
Figuur 4-6: Kelders met scheuren uit groep B en de locaties waar het riool in de gracht ligt.

Het historisch onderzoek is niet compleet en bekend is dat in het verleden niet altijd alles goed is gedocumenteerd. Wel ontstaat het beeld in Tabel 4-9 dat grote delen van het Wervengebied met zeer vergelijkbare externe invloeden te maken hebben gehad. Voor de Plompentorengracht is het droogleggen van de gracht niet bevestigd maar hier zijn voor alle geïnspecteerde kelders scheuren door zakking of verschildzetting gevonden. Ook voor de Kromme Nieuwegracht is het droogleggen van de gracht niet bevestigd, maar hier is te weinig data beschikbaar om iets over het schadepatroon te zeggen. Het droogleggen voor het aanleggen van riolering in de grachten of het baggeren van de grachten lijkt dus geen verklaring te zijn voor het feit dat sommige gebieden meer last hebben van schade door zakkingen of verschildzetting dan andere.

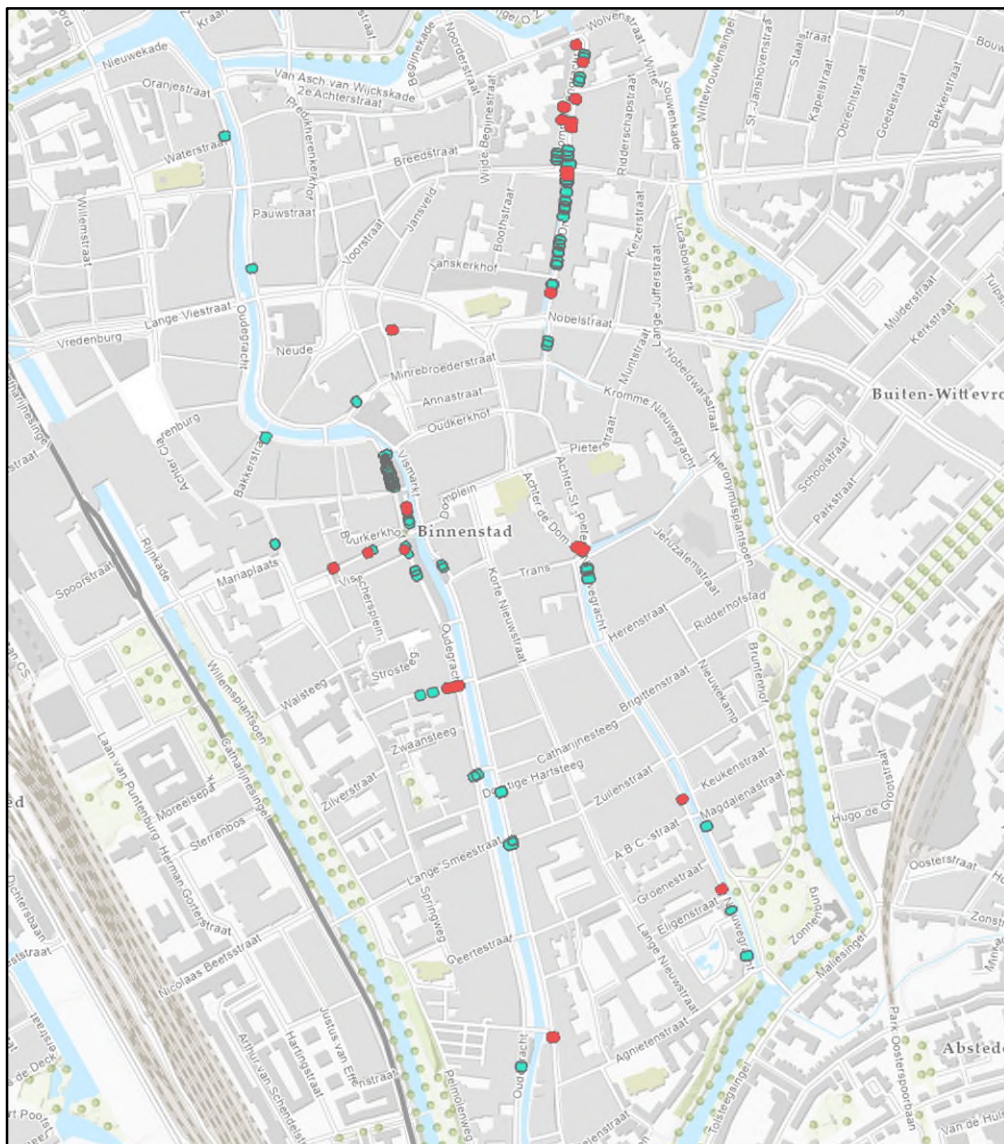
Het valt op dat de schade aan kelders door overbelasting van verkeer (type I) ook aanwezig is op locaties waar zwaarder verkeer werd toegelaten, bijvoorbeeld in de straten waar tot voor kort een 8 tons aslastbeperking was ingesteld zoals de Zadelstraat (2 van de 3 kelders) en de Haverstraat (1 van de 3 kelders). Voor beide straten zijn ook kelders te zien waar deze scheuren niet zijn aangetroffen wat erop kan duiden dat niet het verkeer hier de oorzaak is maar eventuele andere factoren zoals de bouw van de individuele kelder.

Het cluster van schade type I bij de kelders aan de Plompentorengracht is hier afwijkend in, omdat hier wel de 2 ton aslastbeperking geldt. Echter is bekend dat hier veel schade parallel aan de rijrichting (type II, III en V) aanwezig is, wat de draagkracht van een kelderconstructie verslechterd of verlaagd. Door deze capaciteitsvermindering kan het zijn dat de kelder meer last heeft van scheuren door overbelasting. Ook hier geldt dat er kelders waar deze schade wel of niet worden gevonden soms dicht naast elkaar liggen. Deze bevinding kwam ook al naar voren in de sporen 1 t/m 3 en wordt hier dus nogmaals bevestigd.

Figuur 4-9: Overzicht van scheurtype I in de verschillende gebieden.

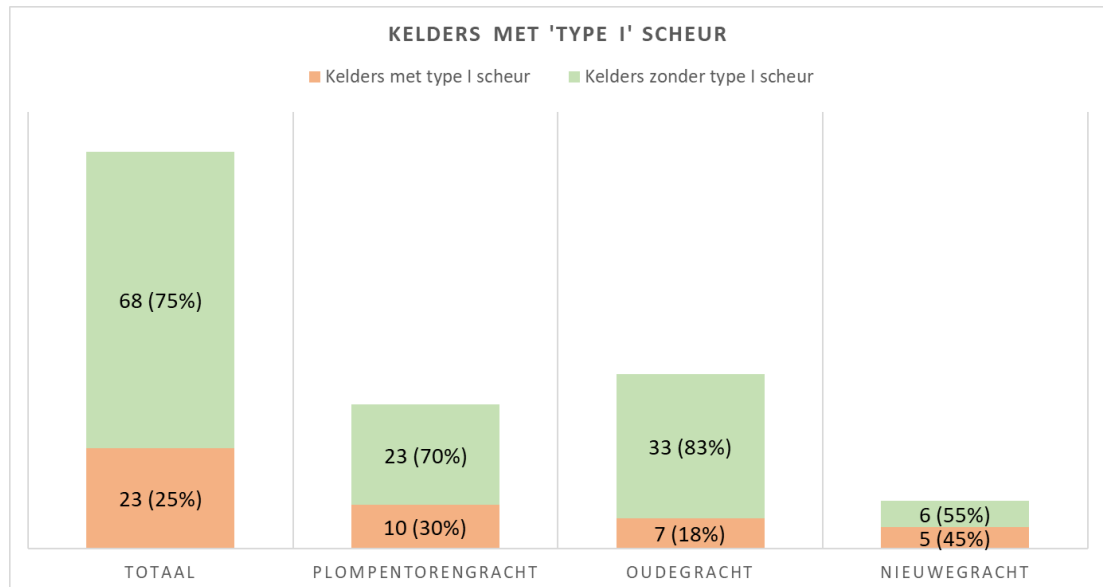
*Figuur 4-10: Overzicht van type I schades per gebied.*

Wanneer in Figuur 4-10 wordt gekeken naar de getallen en percentages is te zien dat het percentage geïnspecteerde kelders met een type I scheur door overbelasting op circa 25% ligt voor het gehele Wervengebied. De verwachting vanuit deze hypothese is dat dit percentage hoger ligt voor de bevoorrading routes zoals de Oudegracht en Nieuwegracht en lager voor bijvoorbeeld de Plompentorengracht. Dit beeld lijkt niet bevestigd te worden door de beschikbare data. De Oudegracht, de bevoorradingroute die in het verleden het zwaarst belast zou moeten zijn geweest, scoort procentueel gezien het laagst wanneer wordt gekeken naar het aantal geïnspecteerde kelders met een type I scheur. Voor de Plompentorengracht is de verwachting juist dat deze in het verleden minder zwaar is belast en hier dus ook minder type I scheuren te zien zouden moeten zijn. Het omgekeerde is te zien wanneer naar de beschikbare data wordt gekeken, waarbij voor 30% van de geïnspecteerde kelders een type I scheur is te zien. Met ruim 61% van de kelders in dit gebied geïnspecteerd is de betrouwbaarheid voor dit gebied ook aanzienlijk hoger. Voor de geïnspecteerde kelders op de Nieuwegracht is het percentage kelders waar een type I scheur is gevonden het hoogste. Hier zijn echter wel een stuk minder kelders geïnspecteerd waardoor de betrouwbaarheid voor dit gebied een stuk lager ligt.

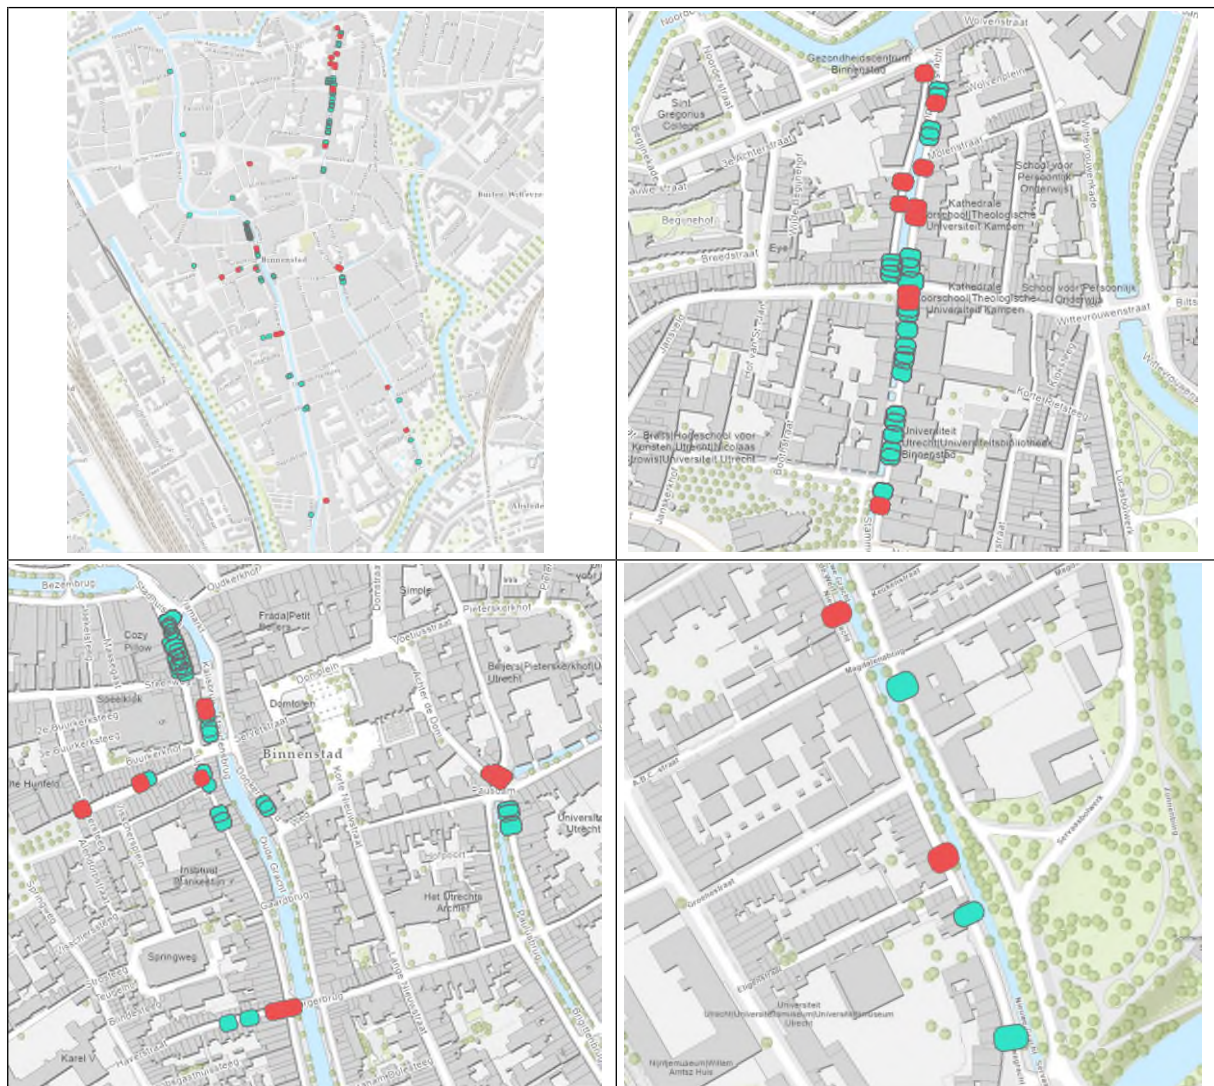
Figuur 4-12 geeft de locaties weer waar kelders met een scheur uit groep A (overbelasting) zijn aangetroffen. Wanneer wordt gekeken in de verschillende gebieden dan lijkt er ook op straatniveau nog een grote variabiliteit te zijn voor kelders met en zonder scheuren uit deze groep. Voor alle drie de gebieden is duidelijk te zien dat in dezelfde straten kelders met en zonder schade zijn gevonden. Enkele voorbeelden hiervan zijn te zien voor de Plompentorengracht (rechtsboven), Zadelstraat en Haverstraat (linksonder) en voor de Nieuwegracht (rechtsonder). Hiermee lijkt bevestigd te worden dat kelders die dezelfde verkeerbelasting hebben gehad niet per definitie hetzelfde schadebeeld hoeven te hebben.

Figuur 4-12: Kelders waar type I scheuren (groep A) zijn aangetroffen per gebied.

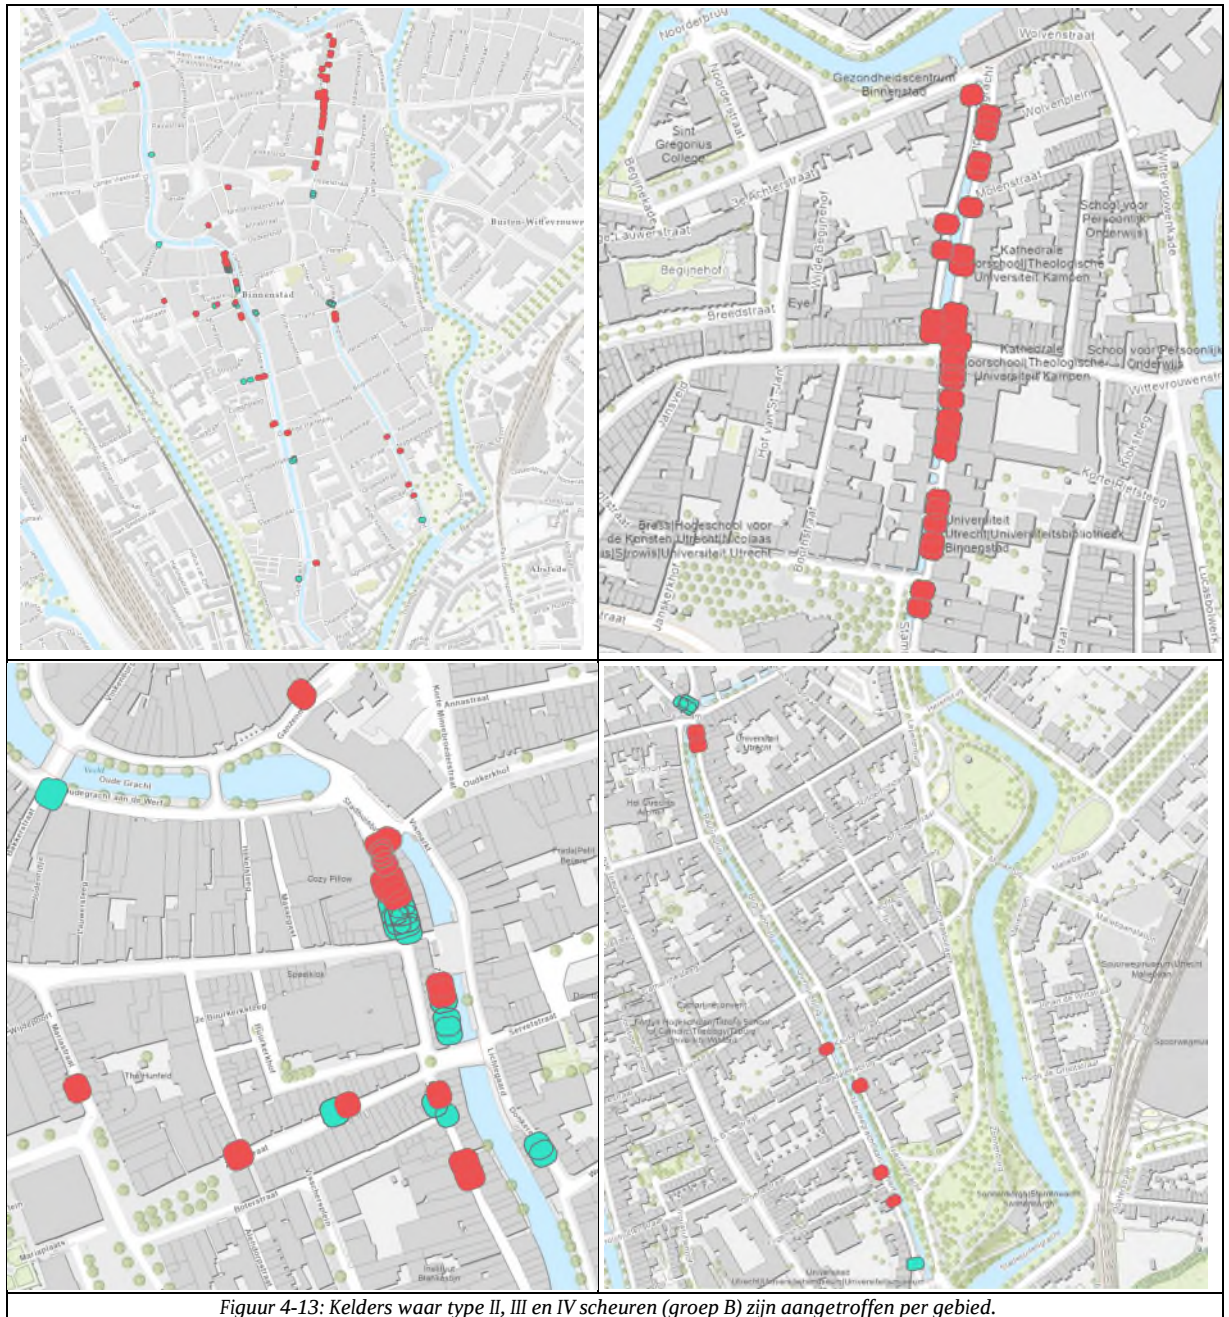
Figuur 4-13 geeft de locaties weer waar kelders met een scheur uit groep B (zakking, verschilzetting) zijn aangetroffen. Zoals ook al eerder te zien was is het percentage waar dit type schade is aangetroffen significant hoger dan het percentage kelders met schade uit groep A.

Wanneer naar de verschillende gebieden wordt gekeken is te zien dat 100% van de kelders bij de Plompentorengracht en Drift (rechtsboven) te maken hebben met scheuren uit groep B. Het gebied lijkt daarmee gevoelig voor zakkingen en verschilzettingen. Ook voor de kelders aan de Nieuwegracht (rechtsonder) komt dit schadebeeld naar voren, waarbij voor bijna alle kelders scheuren uit groep B gevonden zijn. Alleen voor de Oudegracht is een hoge variabiliteit te zien voor de verschillende kelders waarbij het aantal kelders met schade ten opzichte van het aantal kelders zonder schade op 50% ligt er hier dus geen duidelijk patroon is te zien. Voor dit gebied is wel te zien dat een groter gedeelte van de kelders uit straatkelders bestaat en daarmee verder van de gracht verwijderd is ten opzichte van de andere gebieden.

Figuur 4-13: Kelders waar type II, III en IV scheuren (groep B) zijn aangetroffen per gebied.

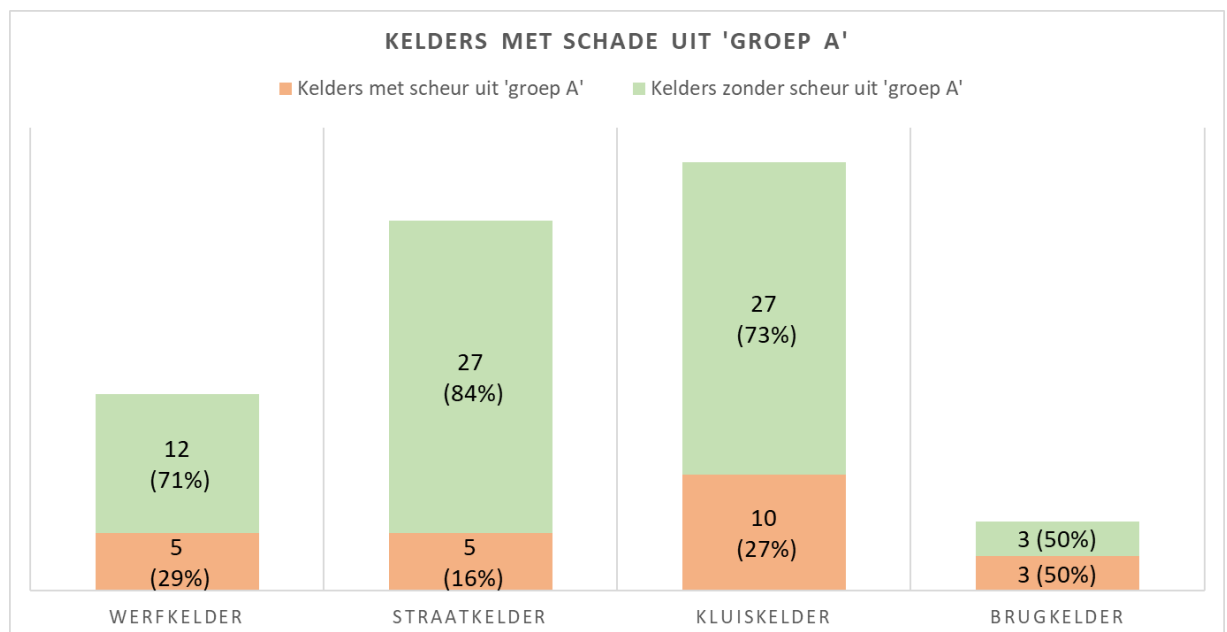
Brugkelders scoren hier een stuk minder goed, waarbij voor drie van de zes brugkelders een type I scheur is aangetroffen. Bij een brug worden de kelders relatief zwaarder belast door verkeer omdat hier vaak een extra drukkende kracht optreedt wanneer zwaar verkeer over de bolling van de brug moet. Hierbij moet wel vermeld worden dat er slechts zes brugkelders zijn meegenomen in dit onderzoek wat mogelijk tot voorbarige conclusies kan leiden.

Figuur 4-15: Kelders met een scheur door overbelasting ten opzichte van het aantal geïnspecteerde kelders.

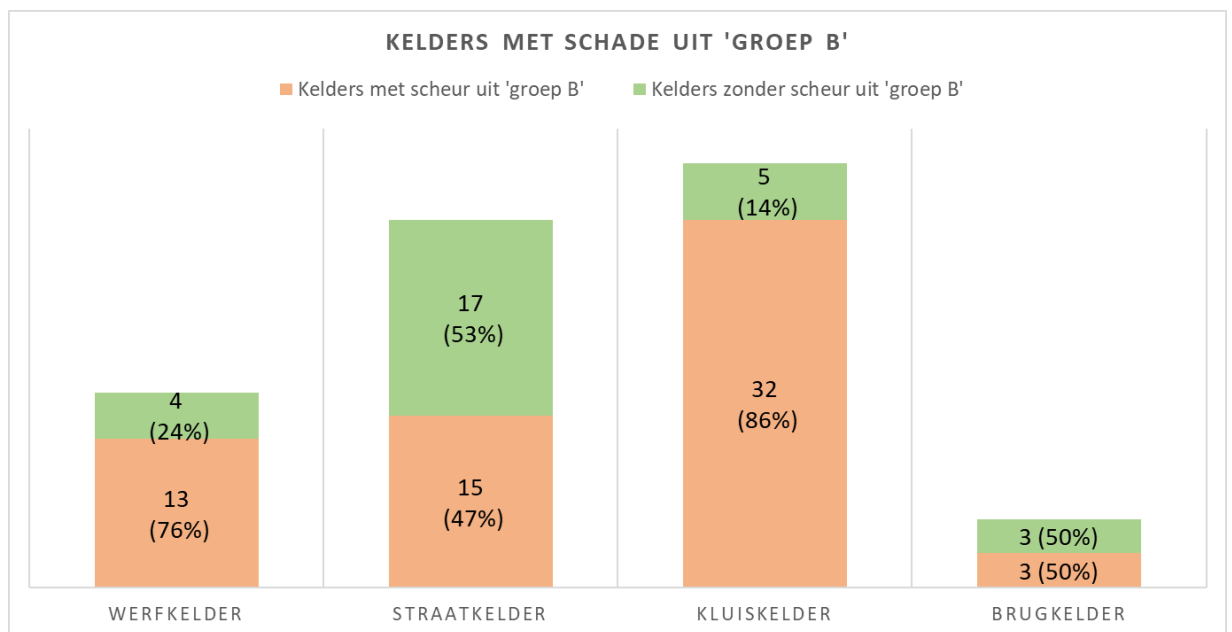
Voor straat- en brugkeiders ligt dit percentage lager dan voor de kluis- en werfkelders en is bij circa de helft van de kelders een scheur uit groep B gevonden. Dit type kelders wordt beter ondersteund door respectievelijk de naastgelegen panden of brug. Hierbij zorgt de fundering van de panden of brug voor een opsluitend effect en geeft daarmee een betere horizontale tegendruk aan de kelders. Deze horizontale tegendruk zorgt voor een betere ondersteuning van de kelder waarmee dit type kelders minder gevoelig is voor variërende externe invloeden.

Figuur 4-16: Kelders met een scheur door zakking/verschilzetting voor de verschillende type kelders.

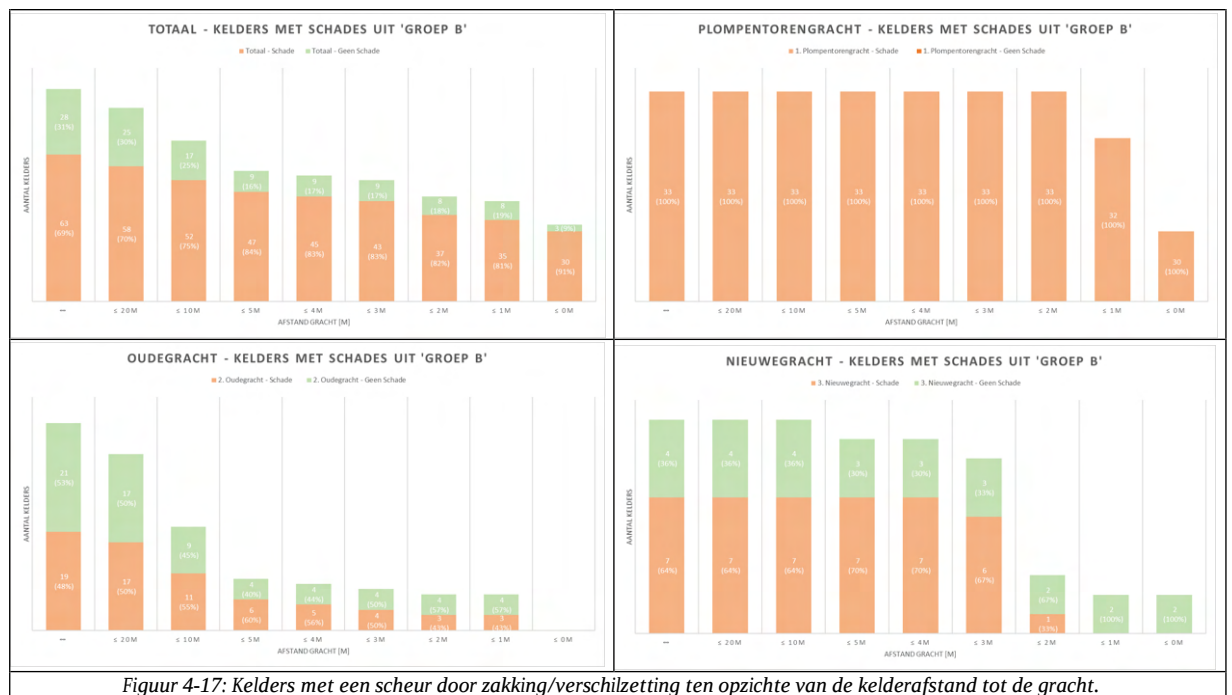
Het lijkt er dus op dat de afstand tussen de kelder en gracht van invloed is op het aantal scheuren door zakking/verschilzetting al wordt dit beeld niet voor ieder gebied bevestigd.

Figuur 4-17: Kelders met een scheur door zakking/verschilzetting ten opzichte van de kelder afstand tot de gracht.
