# Brandveiligheidsadvies

## Harmoniezaal Linne

9 oktober 2024

24 338 JO

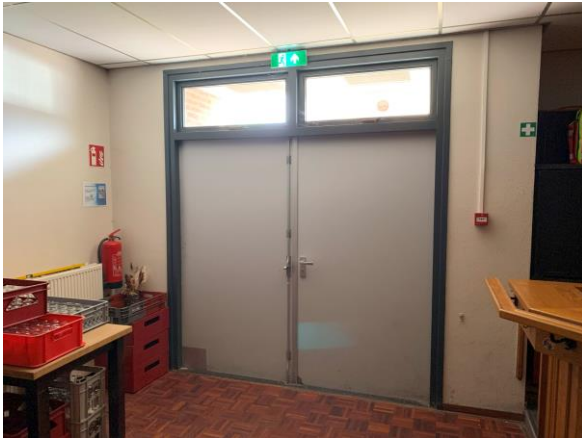
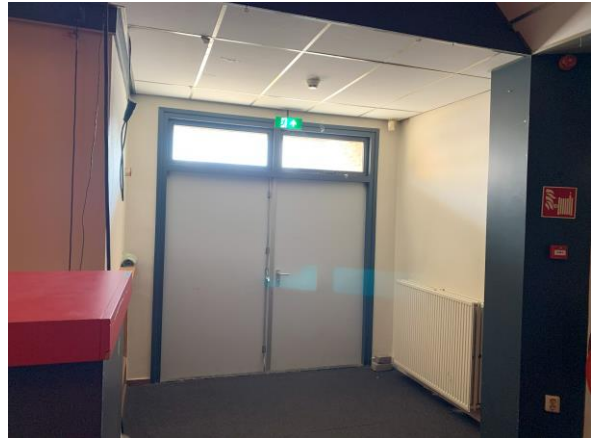
Foto 3-4: Twee keer dubbele vluchtdeur rechtstreeks naar aansluitend terrein vanuit de grote zaal. Deuren zijn links en rechts van het bargedeelte gepositioneerd. Beide deurhelften van de deuren zijn in geval van een calamiteit te openen door middel van de toegepaste sluiting. Boven de deuren is vluchtrouteaanduiding toegepast. Deze vluchtrouteaanduiding handhaven en onderhouden.

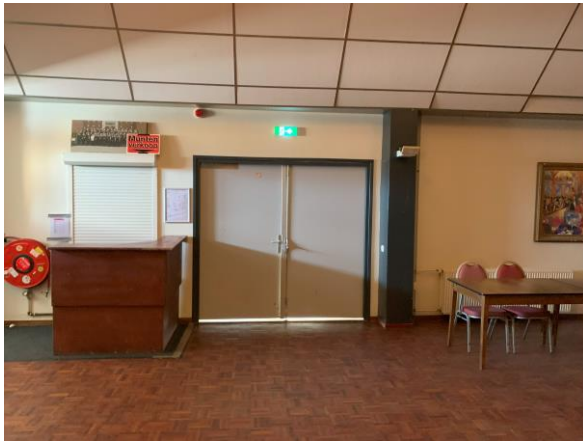
Foto 5: Dubbele vluchtdoor naar entree van de grote zaal. Beide deurelfen van de deur zijn in geval van een calamiteit te openen. Boven de deur is vluchtrouteaanduiding aanwezig welke gehandhaafd en onderhouden moet worden.

Indien constructief mogelijk en hiervoor gekozen door de gebouweigenaar, wordt deze wand in de nieuwe situatie een brandscheiding (30 minuten brandwerend). Het dichte gedeelte van de wand (steenachtig) voldoet aan de vereiste brandwerendheid. De deur echter niet en zal opgewaardeerd of vervangen moeten worden, zodat deze 30 minuten brandwerend uitgevoerd is. De opening naast de deur (achter rolluik) dient eveneens brandwerend uitgevoerd dienen te worden.

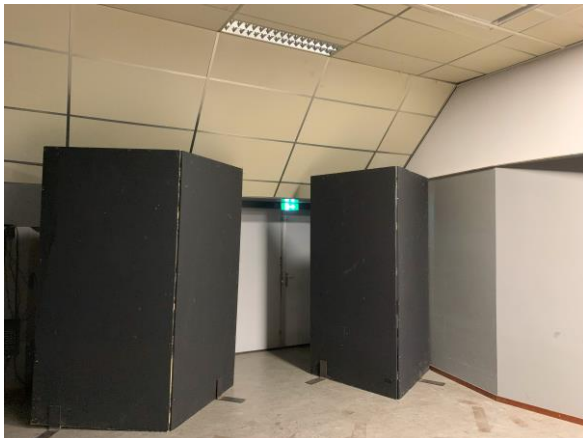
Foto 6: Dubbele vluchtdoor vanuit podium naar naastgelegen vergader-/kleedruimte. Beide deurelfen van de deur zijn te openen. Boven de deur is vluchtrouteaanduiding aanwezig welke gehandhaafd en onderhouden moet worden.

Indien constructief mogelijk en hiervoor gekozen door de gebouweigenaar, wordt deze wand in de nieuwe situatie een brandscheiding (30 minuten brandwerend). Het dichte gedeelte van de wand (steenachtig) voldoet aan de vereiste brandwerendheid. De deur echter niet en zal opgewaardeerd of vervangen moeten worden, zodat deze 30 minuten brandwerend uitgevoerd is.

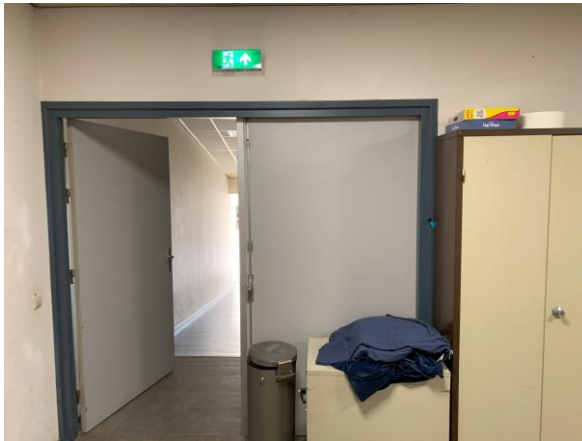
Foto 7: Dubbele vluchtdeur vanuit vergader-/kleedruimte richting hellingbaan en entree ruimte. Beide deurhelften van de deur zijn te openen. Boven de deur is vluchtrouteaanduiding aanwezig welke gehandhaafd en onderhouden moet worden. Het is niet toegestaan de vluchtdeur te blokkeren met inrichting/inventaris. Deze dient derhalve verwijderd te worden.

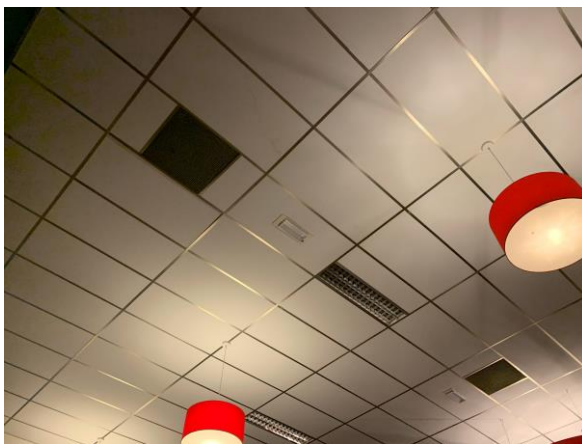
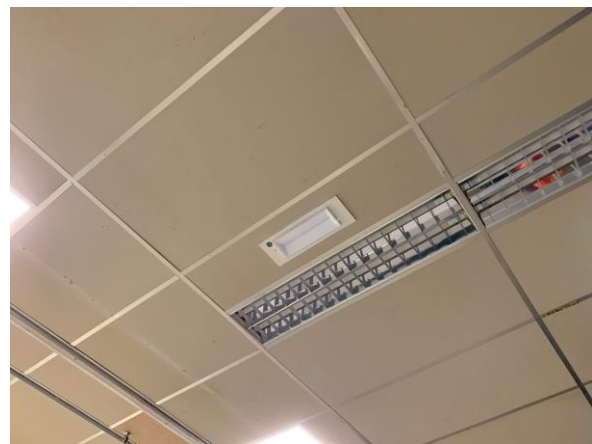
Foto 8-9: In de grote zaal en op het podium van de grote zaal is noodverlichting toegepast. Deze dient gehandhaafd en onderhouden te worden. Door een installateur dient gecontroleerd te worden of de vereiste verlichtingssterkte van 1 lux op vloerniveau wordt behaald.

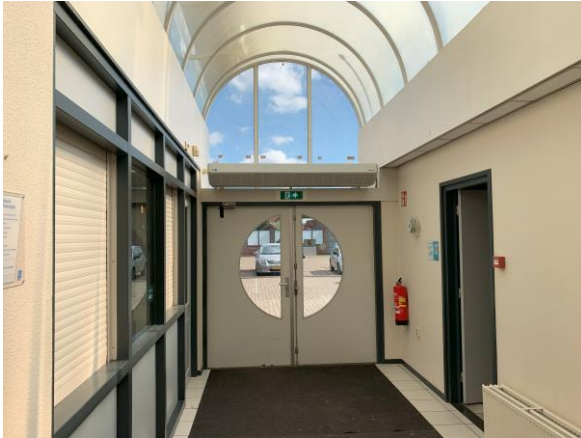
Foto 10: Entreedeur naar entreeruimte voor grote zaal. Dubbele deurconstructie, waarbij beide deurhelften te openen zijn in geval van een calamiteit. Boven de deur is vluchtrouteaanduiding aanwezig. Deze handhaven en onderhouden.

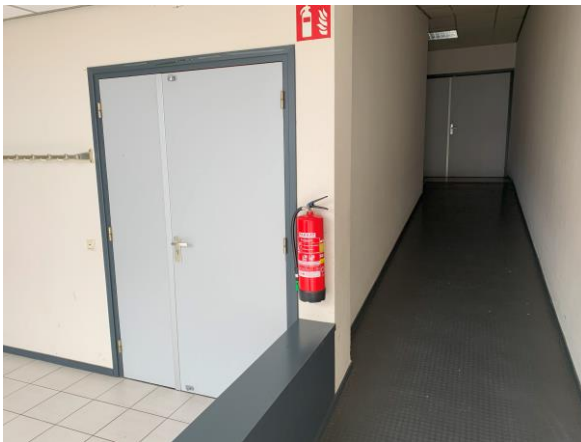
Foto 11: Vluchtroute vanuit podium en vergader-/kleedruimte voert via deze hellingbaan naar de entreeruimte en uitgang van het gebouw. Hellingbaan voldoet aan de voorwaarden voor bestaande bouw, derhalve akkoord. Deur naast hellingbaan betreft opslagruimte voor instrumenten van de harmonie. Deze was tijdens het bezoek op locatie niet toegankelijk.

Bovenaan de hellingbaan is eveneens een toegang aanwezig naar de technische ruimte/ stookruimte van dit gebouwdeel.

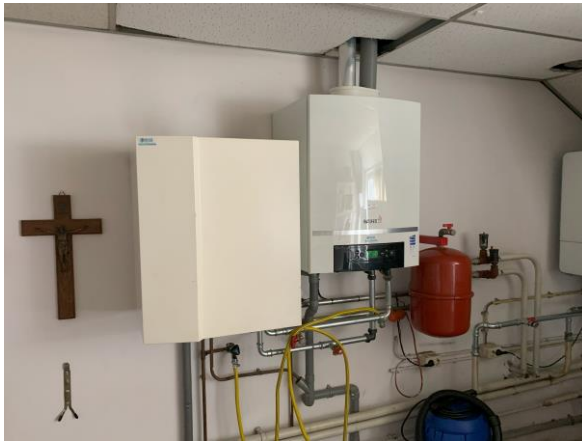
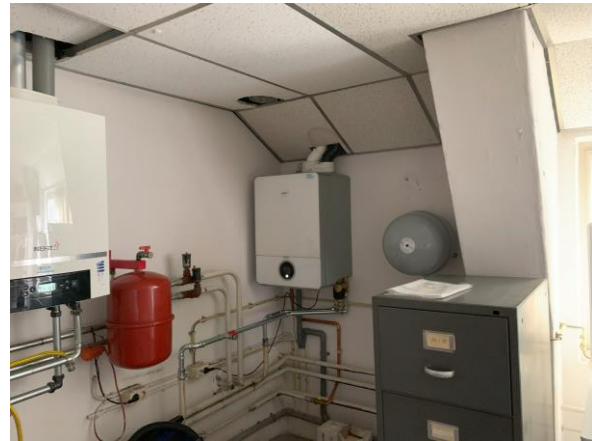
Foto 12-13: technische ruimte/ stookruimte welke toegankelijk is vanaf bordes boven aan de hellingbaan. Technische ruimte is kleiner dan 100 m<sup>2</sup> en derhalve gelegen in het brandcompartiment, maar hoeft niet als separaat brandcompartiment uitgevoerd te worden.

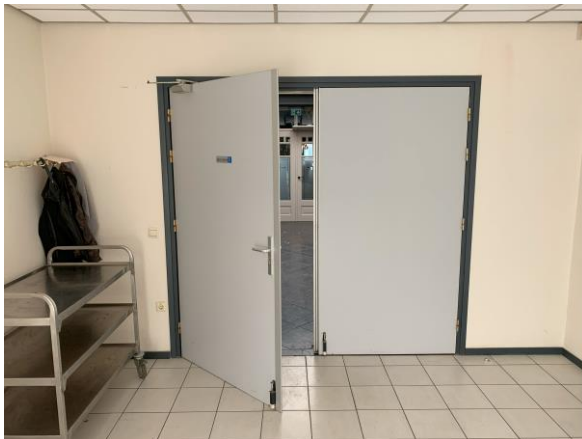
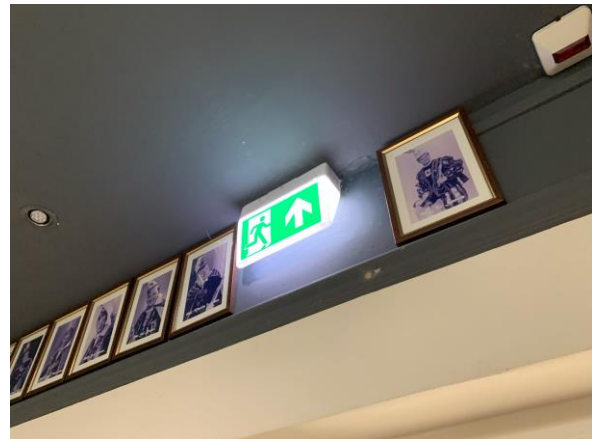
Foto 14-15: Dubbele vluchtdoor vanuit gang (grenzend aan café) naar entreeruimte. Beide deurhelften van de deur zijn te openen. Boven de deur is vluchtrouteaanduiding aanwezig welke gehandhaafd en onderhouden moet worden. De deur betreft een vluchtdoor vanuit de gang naar de entreeruimte.

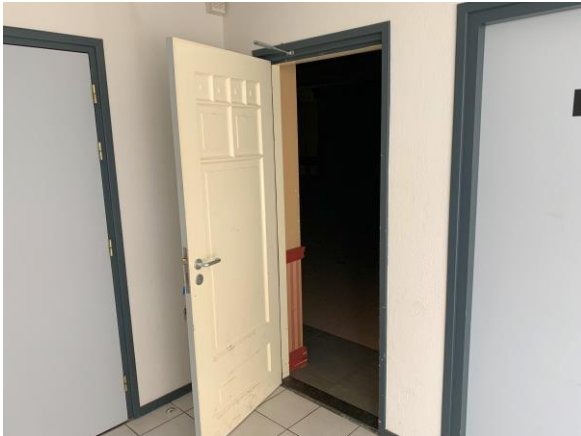
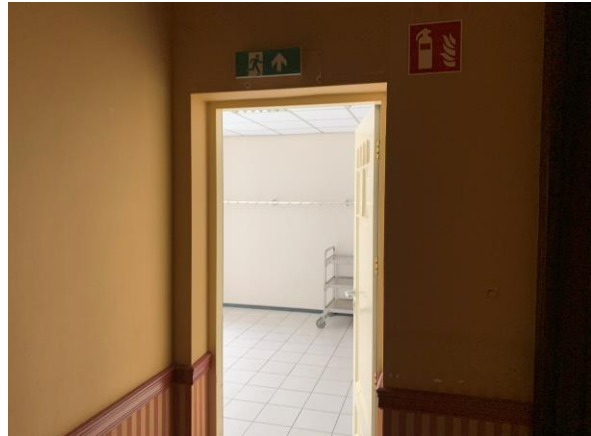
Foto 18-19: Enkele vluchtdeur vanuit kleine zaal naar entreeruimte. Deur draait met de vluchtrichting mee. Boven de deur is vluchtrouteaanduiding aanwezig welke gehandhaafd en onderhouden moet worden.

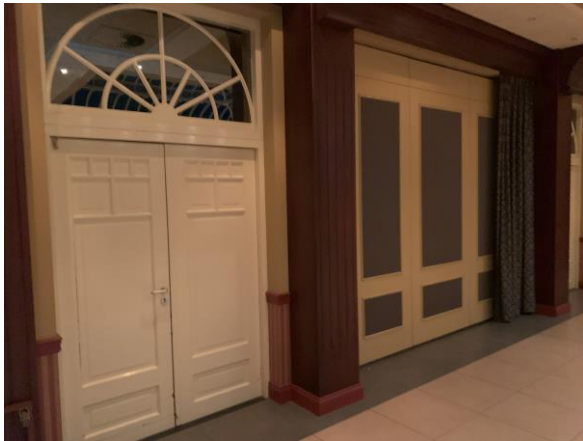
Foto 20: Dubbele deur vanuit kleine zaal naar café. Eén deurhelft is te openen in geval van een calamiteit en draait met de vluchtrichting mee. Andere deurhelft is vastgezet. Boven de deur is vluchtrouteaanduiding noodzakelijk. Deze handhaven en onderhouden.

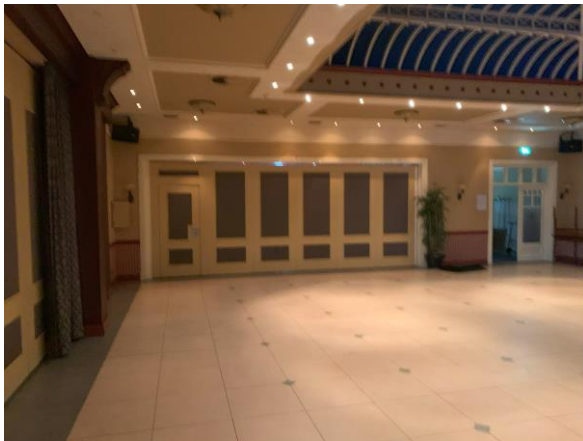
Foto 21: Flexibele wand in kleine zaal met enkele deur. Deur is niet aangewezen als vluchtdeur vanuit de kleine zaal. Naast de flexibele wand is een dubbele vluchtdeur aanwezig, waarvan één helft te openen is bij een calamiteit en de andere helft is vastgezet met een vastzetinrichting. De vluchtdeur komt uit in een sluis waarna de entreehal kan worden bereikt.

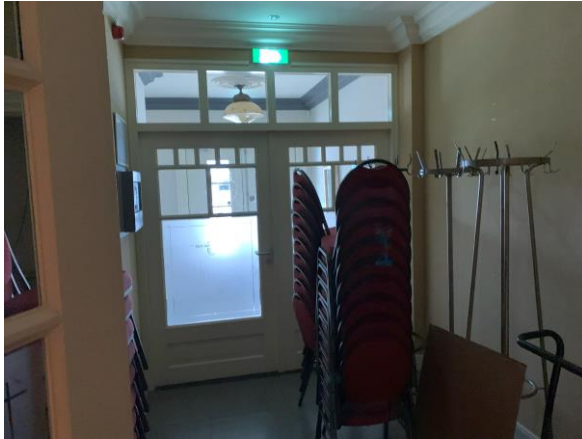
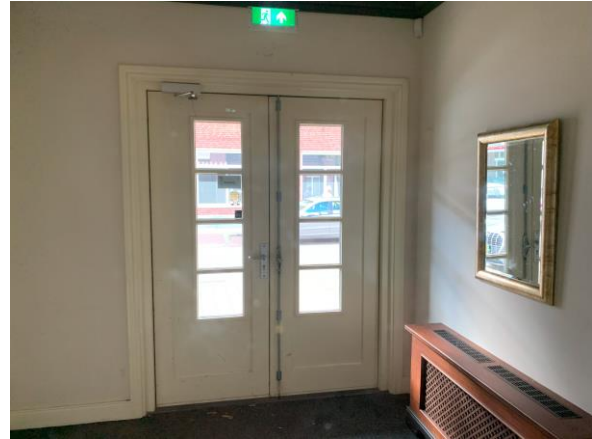
Foto 22-23: Dubbele deur van sluis naar entreehal en van entreehal naar aansluitend terrein. De dubbele deur van sluis naar entreehal heeft één draaiend deel en een vastgezet deel. De vluchtroute mag niet worden beblokkeerd door inrichting/ inventaris. Voor de dubbele deur naar het aansluitend terrein geldt dat beide deurhelften van de deur zijn te openen. Boven de deuren is vluchtrouteaanduiding aanwezig die in de nieuwe situatie gehandhaafd en onderhouden dient te worden.

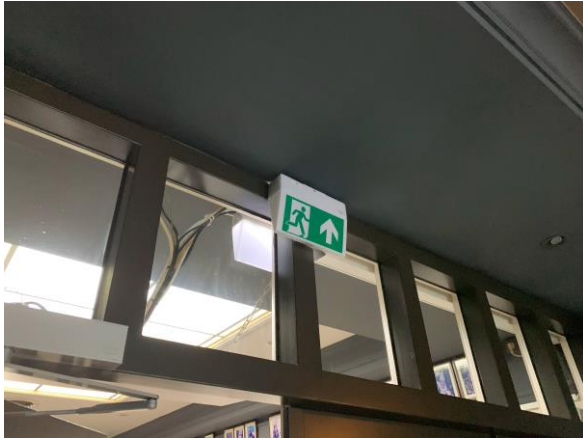
Foto 26: Dubbele deurconstructie aanwezig vanuit café naar gang. De deur bestaat uit één draaiend gedeelte en een vastgezet deel. Boven de deur is vluchtrouteaanduiding aanwezig welke gehandhaafd en onderhouden moet worden.

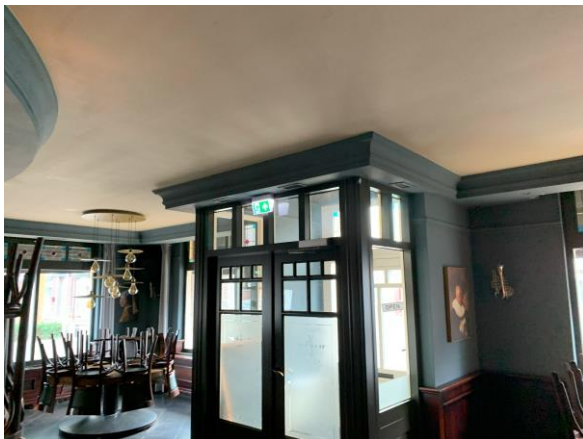
Foto 27: Dubbele deur naar entreesluis café. Dubbele deur heeft één draaiend deel en één vastgezet deel en draait met de vluchtrichting mee. De daaropvolgende buitendeur betreft een enkele tegen de vluchtrichting in draaiende deur. De deuren zijn voorzien van vluchtrouteaanduiding welke gehandhaafd en onderhouden moet worden.

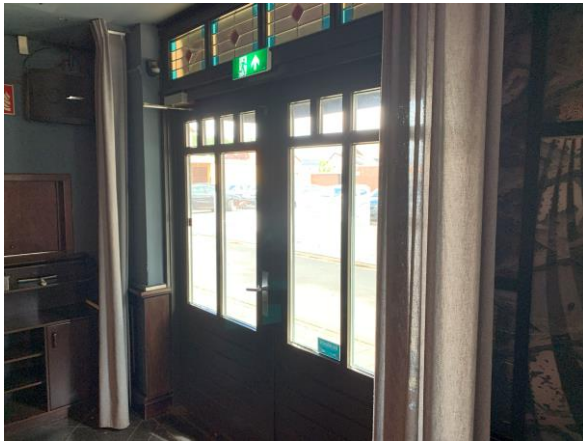
Foto 28: Dubbele deur van café naar aansluitend terrein. Dubbele deur heeft één draaiend deel en één vastgezet deel en draait met de vluchtrichting mee. De deuren zijn voorzien van vluchtrouteaanduiding welke gehandhaafd en onderhouden moet worden.

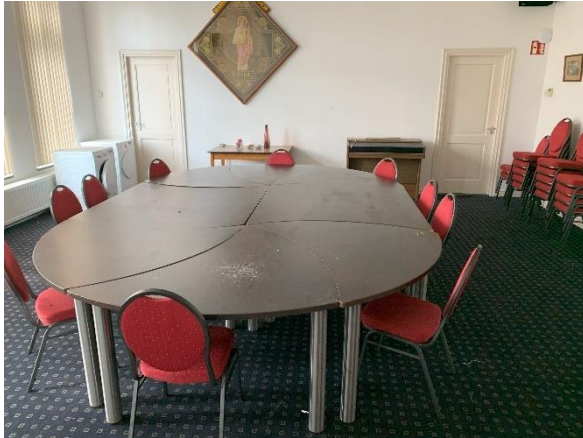
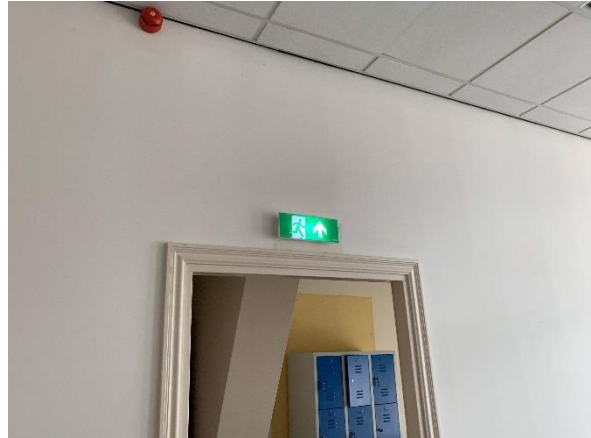
Foto 31-32: Foto bestaande situatie vergaderruimte verdieping. Vanuit deze ruimte is één vluchtroute aanwezig via de open trap naar het café. De deur tussen de vergaderruimte en het trapbordes betreft een enkele met de vluchtrichting meedraaiende deur. Boven de deur is vluchtrouteaanduiding aanwezig. Geadviseerd wordt deze te handhaven en onderhouden.

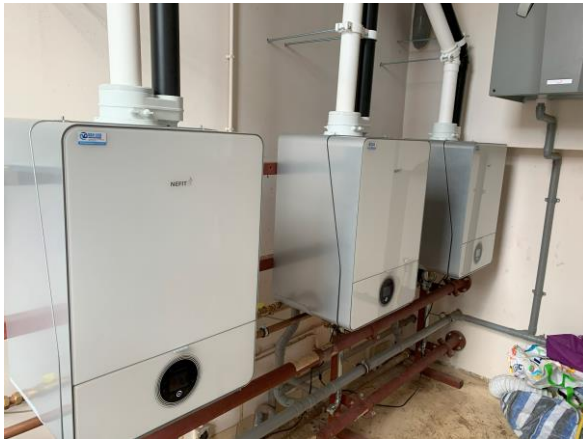
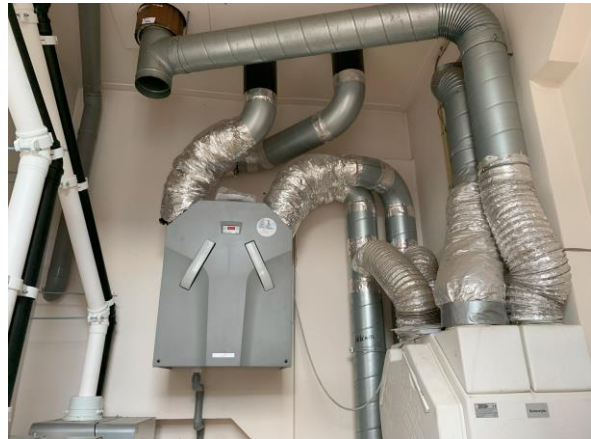
Foto 33-34: Achter de vergaderruimte is de technische ruimte van het gebouwdeel gelegen. De technische ruimte bevat WTW-installaties en CV-ketels. Technische ruimte is kleiner dan 100 m<sup>2</sup> en derhalve gelegen in het brandcompartiment, maar hoeft niet als separaat brandcompartiment uitgevoerd te worden.

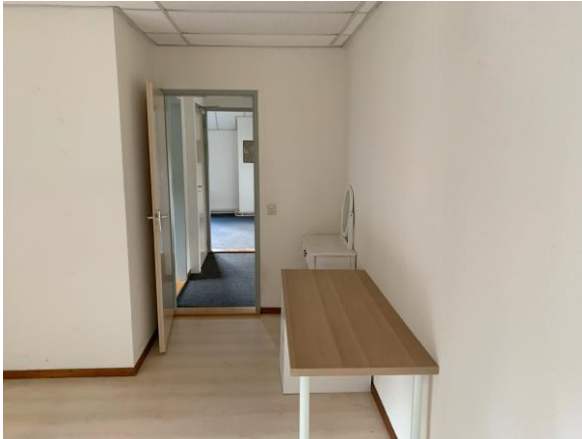
Foto 35-36: toegangsdeur voormalige bedrijfswoning vanuit bordes open trap. Vanuit de bedrijfswoning zijn twee vluchttrappen aanwezig welke beide in het café uitkomen. In de nieuwe situatie zal de bedrijfswoning niet meer als bedrijfswoning in gebruik genomen gaan worden, maar als ondersteunende ruimte aan de bijeenkomstfunctie gaan dienen (denk aan opslagruimte bijvoorbeeld). Hierdoor is het brandwerend afscheiden van de bedrijfswoning van de rest van het gebouw niet noodzakelijk. Dit blijkt bestaand ook niet aanwezig te zijn.

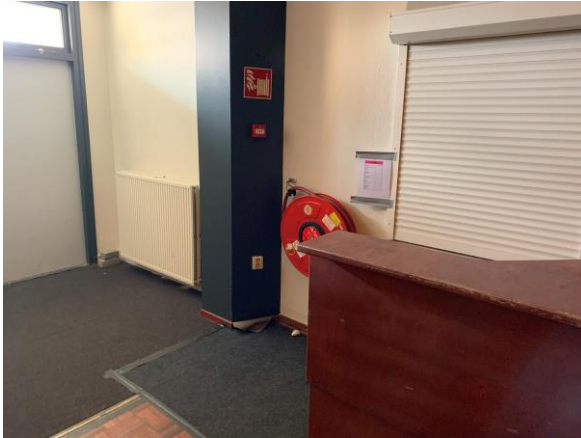
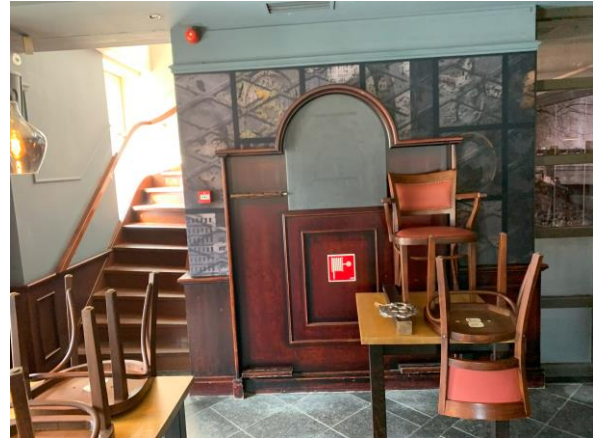
In de bestaande situatie zijn twee brandslanghaspels met een slanglengte van 20 meter aanwezig binnen de bijeenkomstfunctie (in grote zaal en café). Deze brandslanghaspels dienen gehandhaafd te blijven. Aangezien de brandslanghaspel geen dekkend patroon verzorgd, wordt geadviseerd aanvullend mobiele blustoestellen te voorzien.

Foto 39-40: In het gebouw zijn twee brandslanghaspels met een slanglengte van 20 meter aanwezig. Eén haspel is geplaatst in de grote zaal en de tweede in het café. Beide haspels dienen gehandhaafde en onderhouden te worden. De haspels dienen goed bereikbaar te blijven en mogen niet worden geblokkeerd door inrichting/ inventaris.
