**15HBO061-00**

**De Schelft te  
Noordwijkerhout**

Toekomstvisie

d.d. 1 oktober 2015

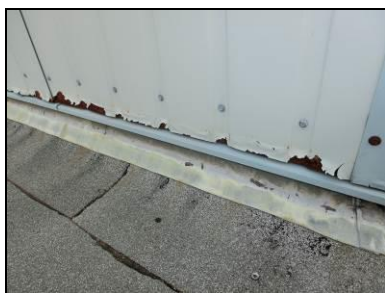
De 'blauwe' gevelbeplating verkeert technisch gezien in een matige staat van onderhoud. Op meerdere plaatsen vertoont de beplating corrosie aan de onderzijde. Teneinde een grotere mate van schade te voorkomen wordt geadviseerd om de onderzijde van de stalen gevelbeplating te behandelen.

Corrosie onderlangs stalen beplating

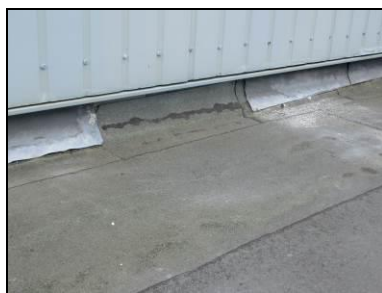
Ontbrekend lood

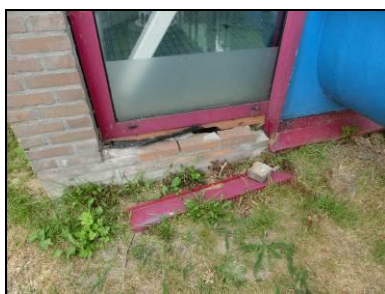
Losse waterslag nabij glijbaan

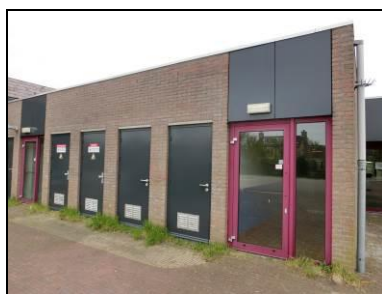
Deuren zuuropslag ruimten, linker vluchtdeur klemt

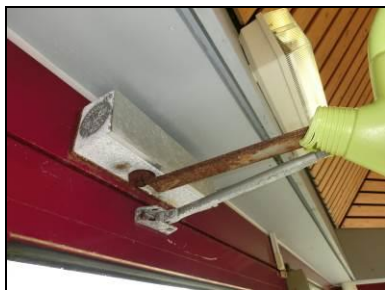
Corroderende deurdranger

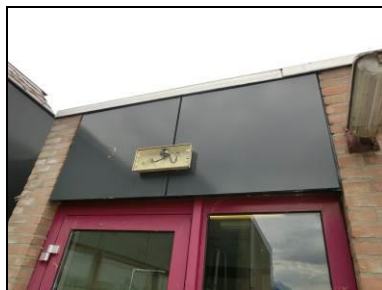
Ontbrekend c.q. defect vluchtweg armatuur

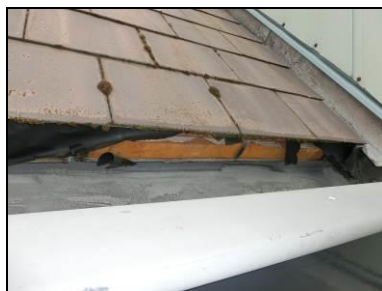
De schuine dakvlakken zijn uitgevoerd in leien welke asbesthoudend zijn (conform onderzoek uit 2003 door Ascor Analyse). Meerdere leien zijn gebroken en de algehele indruk van de leien is matig te noemen. Bovendien verkeert de onderconstructie van de leien, welke is opgebouwd uit isolatie, een dampremmer en houtbeschoot, in een matige staat van onderhoud. Wij adviseren de vervangingswerkzaamheden uit te stellen en bij een grootschalige renovatie mee te nemen.

Opbouw schuine dakvlakken met asbest leien

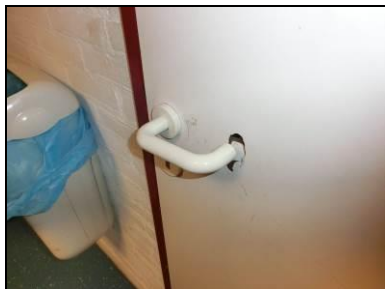
Beschadigde deur

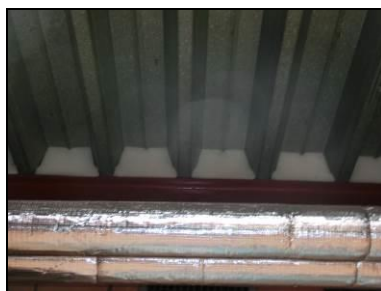
In de technische ruimte van de sporthal is zichtbaar dat enkele cannelures dichtgezet zijn waardoor tocht en een koudebrug wordt verminderd. Het is niet duidelijk of dit door het hele complex is doorgevoerd.

Geïsoleerde cannelures

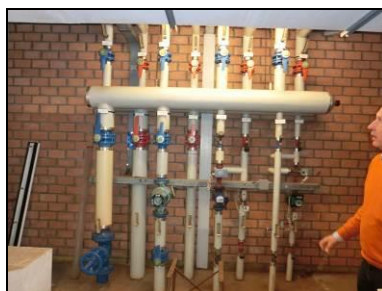
Ongeïsoleerde pompen en afsluiters

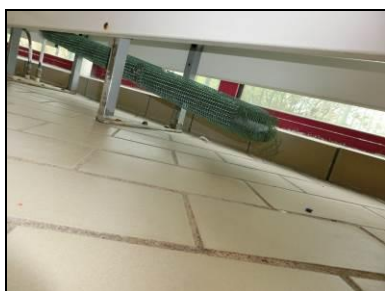
Onder de warmtebanken langs de gevels van het zwembad bevinden zich buizen welke in een matige staat van onderhoud bevinden. Van diverse buizen is de ophanging doorgeroest. Advies deze deugdelijk te bevestigen.

Buisverwarming onder warmtebanken zwembad

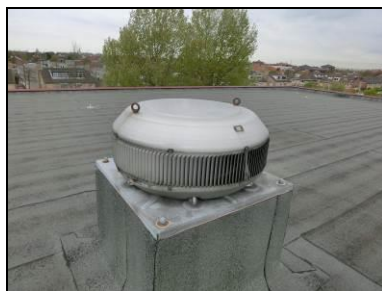
Oudere afzuigventilator op hoge dak

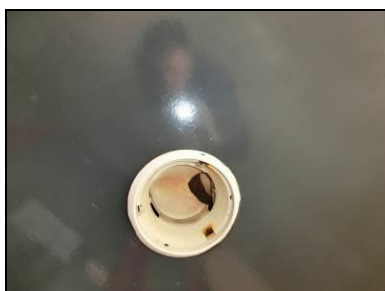
Enkele armaturen zijn defect c.q. ontbreken. Advies om deze armaturen te herstellen c.q. te vervangen, of in elk geval uit het oogpunt van de veiligheid, deugdelijk af te schermen.

Defect armatuur onder luifel buiten

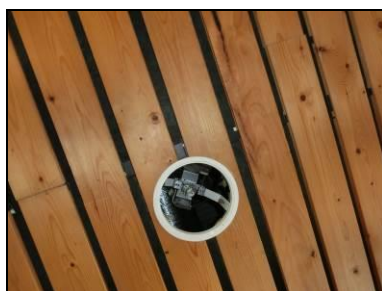
Defect armatuur nabij zwembad

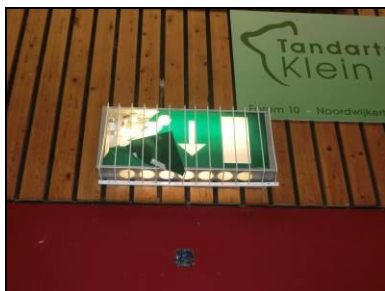
Zowel binnen als buiten zijn diverse armaturen en lampen defect. In het kader van de veiligheid dienen deze armaturen en lampen hersteld c.q. vervangen te worden. De post correctief onderhoud uit het meerjarenonderhoudsplan kan hiervoor gebruikt worden.

Kapot pictogram sporthal

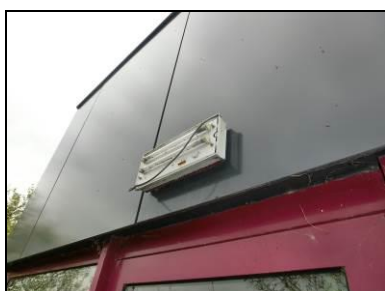
Defect armatuur zwembad

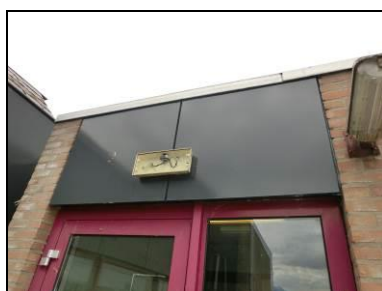
Defect armatuur zwembad

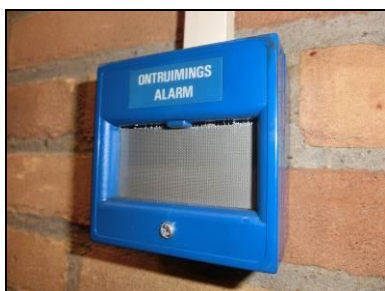
'Getapete' handmelder in sporthal

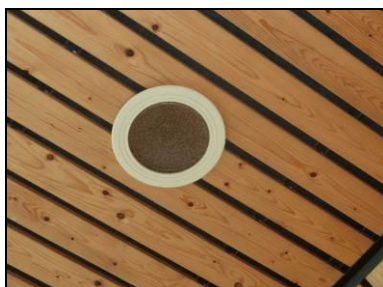
Ter plaatse van het zwembad vertonen de luidsprekers in meer of mindere mate corrosie en zijn verouderd. Vervanging van de luidsprekers is alleen nodig bij defect. De hiermee gemoeide vervangingskosten zijn niet substantieel.

Corroderende luidspreker

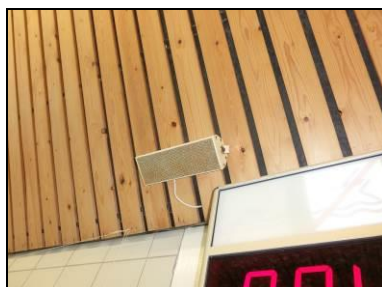
Corroderende luidspreker

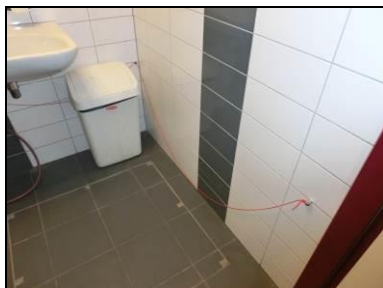
Het koord van het noodoproepsysteem ter plaatse van het MIVA-toilet is niet goed bevestigd en hangt slap. Advies dit koord op de juiste wijze te bevestigen.

Los koord op MIVA-toilet

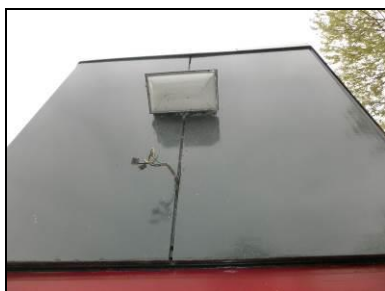
Op diverse verdeelinrichtingen bevinden zich keuringsstickers van Thermografisch Adviesbureau Uden en de laatste keuring heeft plaatsgevonden in september 2013. Bij de rondgang zijn diverse situaties geconstateerd die ons inziens een gevaarlijke situatie op kunnen leveren. Het is niet duidelijk of deze zaken ook in 2013 aan de orde waren. Zie ook hoofdstuk 7.1.2 Vluchtwegverlichting met betrekking tot de defecte armaturen. Wij adviseren wel deze zaken op te pakken.

Kroonsteentje buiten

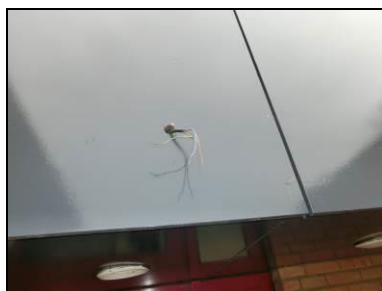
Losse bekabeling buiten

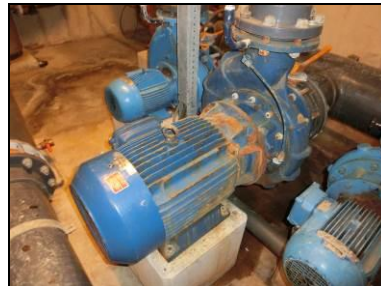
De onderhoudstoestand van de fundatiepompen is slecht, corrosie en lekkages zijn geconstateerd. Een van de pompen wordt op korte termijn vervangen. De overige pompen worden vervangen bij defect.

Defecte fundatiepomp

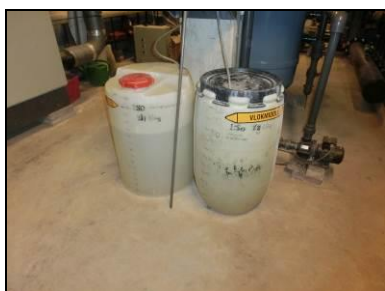
Vlokmiddel op vloer

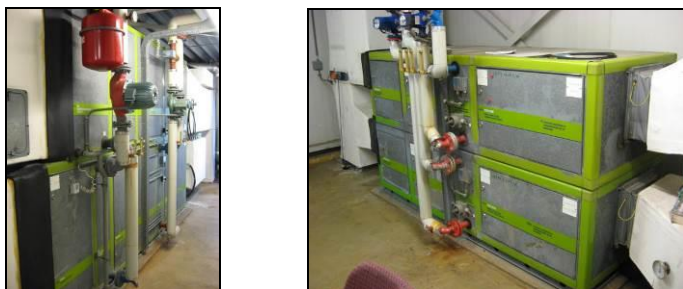
Luchtbehandelingssysteem van zowel zwembad als recreatiebad zijn uitgevoerd als een twincoilsysteem. Het twincoilsysteem is een systeem met het laagste thermisch rendement. Met dit systeem van warmteterugwinning wordt een voelbaar rendement behaald tussen den 40 en 55%. Het systeem bestaat uit een koeler met bijbehorende druppelvanger die in de warme afvoerluchtstroom wordt geplaatst en een verwarmingsbatterij die in de toevoerluchtstroom van de luchtbehandelingsinstallatie wordt geplaatst. Tussen deze twee componenten wordt een leidingsysteem aangelegd met een driewegafsluiter en voor de circulatie voor de warmtedrager een circulatiepomp. Deze warmtedrager is meestal een water / glycolmengsel om bevriezing te voorkomen. De regeling van het systeem gebeurt met een driewegafsluiter waarmee de hoeveelheid van het circulerende water / glycolmengsel geregeld kan worden. Met een twincoilsysteem wordt alleen voelbare warmte overgedragen.

Bestaande luchtbehandelingssystemen

Advies is om de complete installatie van het wedstrijd- en recreatiebad te vervangen door een luchtbehandelingskast met een hoger warmteterugwin capaciteit.
