**Historisch bodemonderzoek
(vooronderzoek conform NEN 5725)
Brabantiaterrein te Waalre
(2201/020/SF-01, versie 0)**

Historisch bodemonderzoek (vooronderzoek conform NEN 5725)

Brabantiaaterein te Waalre

2201/020/SF-01

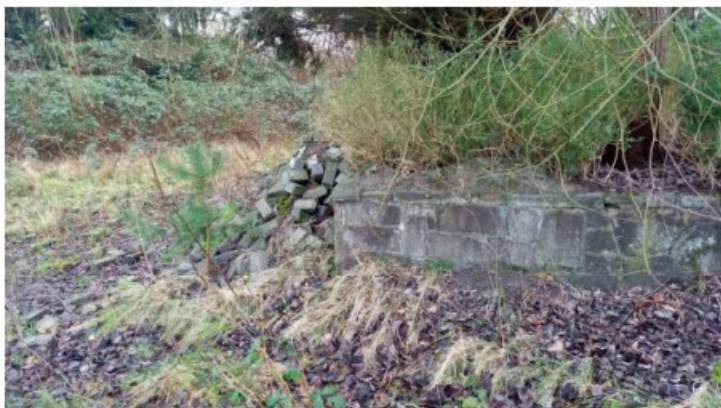
Foto 12 (plantenbak)

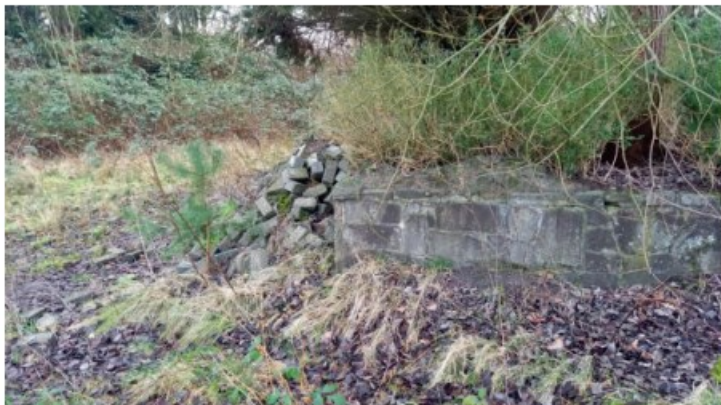
Foto 12-2 (plantenbak)

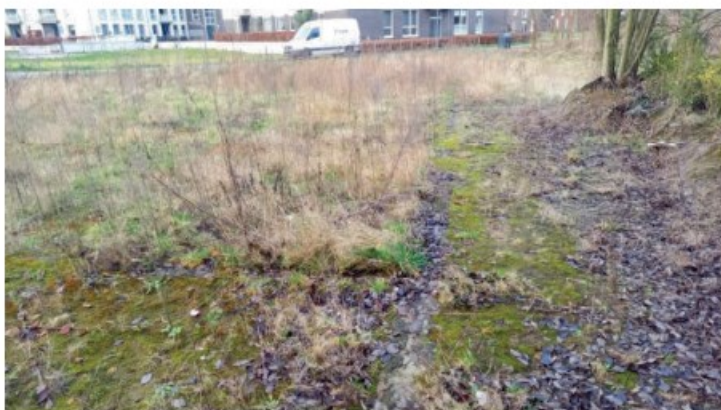
Foto 13 (oude funderingslaag)

Wanneer het asfalt, de puinverharding en/ of de oude funderingslaag verwijderd dienen te worden, adviseren wij deze eveneens te onderzoeken om de hergebruiksmogelijkheden te bepalen.

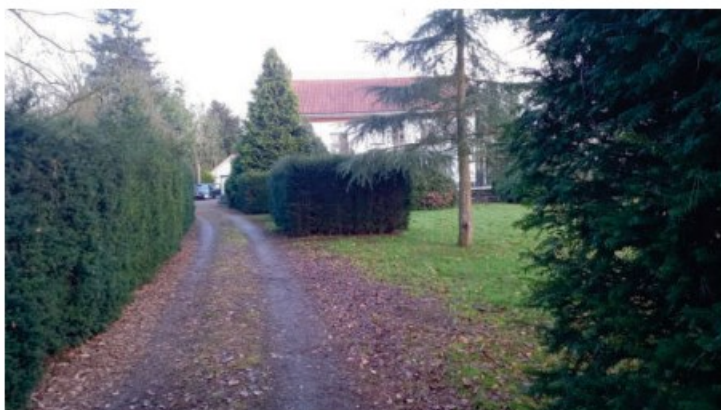
Foto 15 (split/ asfalt)

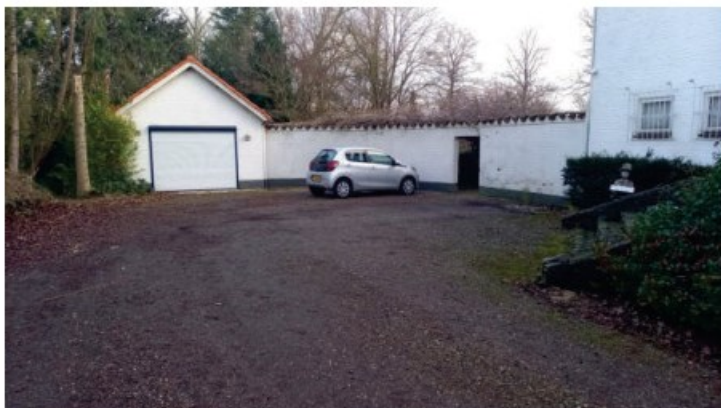
Foto 16 (split/ asfalt)

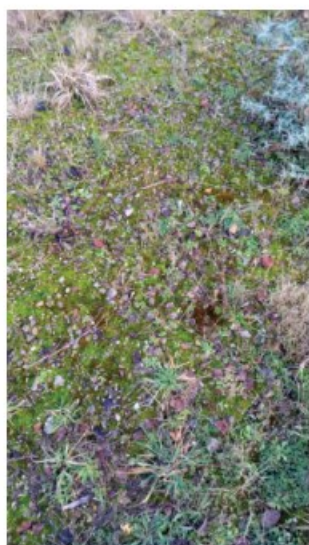
Foto 22 (puinverharding)
