## De vijf ontwerpfouten bij Kanaal Almelo - De Haandrik

*Lid expert-team Herstel Kanaal Almelo – De Haandrik*

#### **De ontstaansgeschiedenis van het kanaal Almelo – De Haandrik**

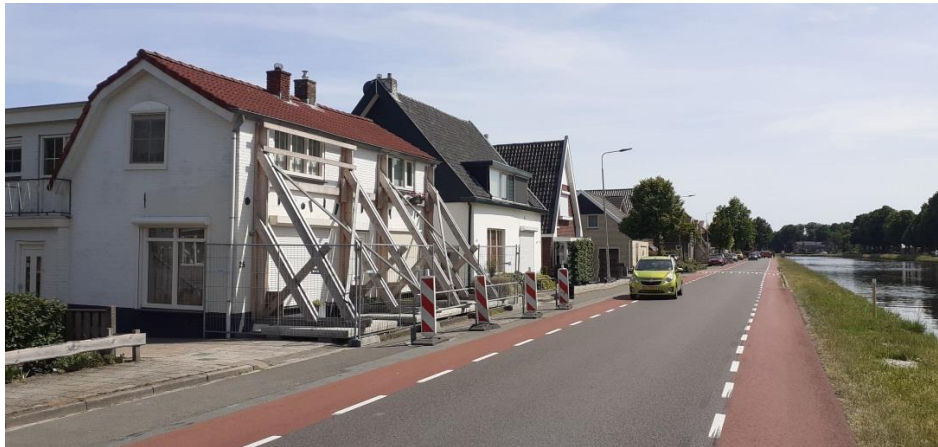
*Figuur 1 Twee verzakte huizen langs het kanaal bij de Vriezenveenseweg*

laatste werkzaamheden is erg veel schade ontstaan bij veel huizen langs het kanaal. Zoveel zelfs, dat deze zaak de grootste geotechnische schadezaak is geworden uit de Nederlandse geschiedenis. Meer dan 400 huiseigenaren hebben de afgelopen jaren schade gemeld bij de provincie (figuren 1 en 2). Honderden huizen zijn verzakt en tientallen huizen zijn al afgebroken. Tientallen anderen huizen hebben nieuwe funderingen gekregen, terwijl de zakkings van de dijken nog langzaam verder gaan. Niet alleen huizen hebben grote schade opgelopen, ook de wegen, damwanden, kabels en leidingen.

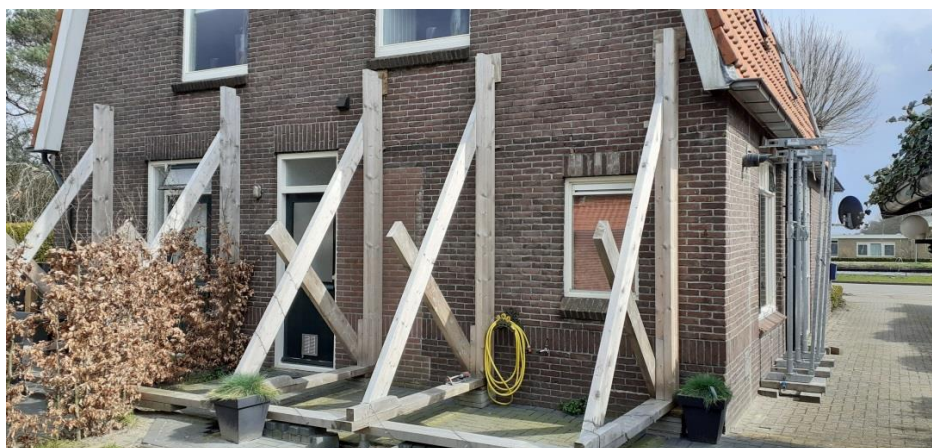
*Figuur 2 Verzakt huis bij het kanaal in Beerzerveld*

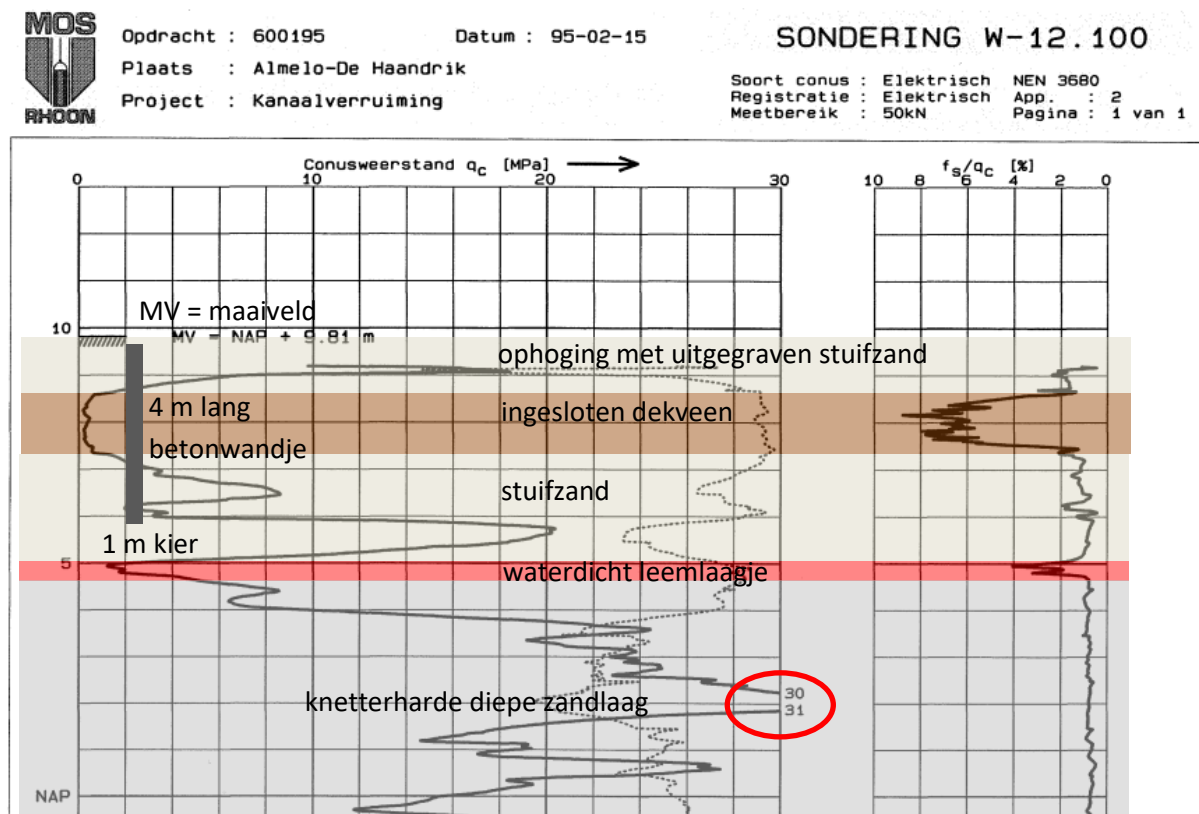
Figuur 3 Maatgevende sondering en grondprofiel

Om de schadeoorzaken te begrijpen moet men de geologie van de dijken begrijpen. Het maaiveld van de dijken langs het kanaal ligt meestal tussen een hoogte van NAP +9,5 m en NAP + 10,0 m. De waterstand in het kanaal ligt over het algemeen tussen een hoogte van NAP +9,1 m en NAP + 9,2 m. Hieronder staat een sondering uit februari 1995, gemaakt in de dijk aan de Westzijde (W) van het kanaal Almelo – De Haandrik, bij kilometer 12.100, ter hoogte van de Noorderweg 51, op de grens van Vroomshoop met Geerdijk. Dit grondprofiel is maatgevend voor het hele schadegebied. Het linker figuur toont de weerstand die de sondeerconus in de grond meet en het rechter figuur toont de plakkracht langs de conusstang. Hiermee kan een ingenieur de grondsoorten bepalen.

Dit grondprofiel is de sleutel tot het begrijpen van de vijf fouten in het ontwerp, die hebben geleid tot de vijf schadeoorzaken langs het kanaal, zoals die door de reviewende hoogleraren bij het schadeonderzoek worden benoemd. Omdat de officiële schaderegeling deze vijf ontwerpfouten en bijbehorende schadeoorzaken bestuurlijk niet erkent, stagneert al jaren de erkenning van de schades, maar worden ook deze ontwerpfouten en schadeoorzaken niet goed opgelost. In dit artikel worden de vijf ontwerpfouten besproken, beginnend bij de ontwerpfout die tot de relatief kleinste schade heeft geleid, oplopend tot de ontwerpfout met de grootste schade.

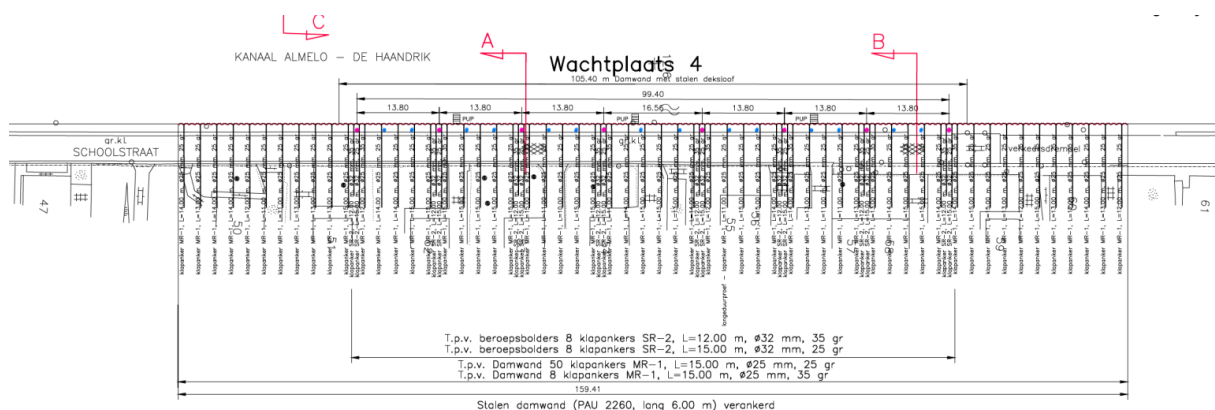
Er zijn 12 bruggen over het kanaal en bij deze bruggen zijn aan beide brugzijden en aan beide kanaalzijden, nieuwe wachtplaatsen en boordvoorzieningen voor de schepen gemaakt. Hierbij zijn trekankers gebruikt van het type klapanker en met ankerstanglengtes tot 15 m. Deze zijn volgens de bouwtekeningen bij tientallen huizen geplaatst op de percelen van burgers, en vaak ook nog bij, of tegen, de funderingen van hun huizen, maar ook onder de wegen die in beheer zijn bij de gemeentes. Klpankers klappen open tijdens het installeren door het trekken aan de ankerstang. Hierdoor ontstaan er gaten in de grond. Het effect van een lange rij klpankergaten in de weg is te zien op: <https://youtu.be/6cgzPblzwq4> . Een bijkomend probleem is dat de klpankers van de oude damwanden zeer waarschijnlijk na loskoppeling als oud vuil zijn achtergebleven in de bodem. Zowel de oude als de nieuwe klpankers liggen er nog steeds.

*Figuur 4 Bouwtekening van de klapankers bij de wachtplaatsen (hier Schoolstraat 50-60)*

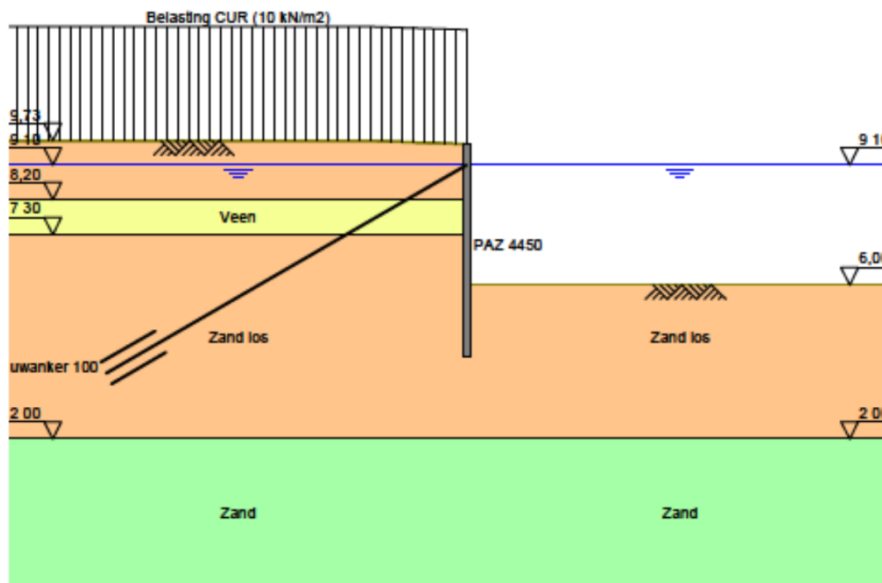
Door het dieper baggeren van de kanaalbodem, is de steun van de bodem bij de teen van de oude damwand afgenomen, echter deze damwanden waren nooit op dit dieper baggeren ontworpen. Daar komt nog bij, dat de belasting van de huizen en het verkeer op de wegen naast het kanaal, niet in het ontwerp is meegenomen, zelfs niet bij de nieuwe wachtplaatsen van 2012. In die berekeningen is alleen uitgegaan van een minimale basisbelasting van slechts  $10 \text{ kN/m}^2$ , zie hieronder.

*Figuur 5 Te lage belasting naast het kanaal in de berekeningen*

Figuur 5 toont aan dat de ontwerpers dachten dat de grondwaterstand in de dijken even hoog zou staan als de naastgelegen kanaalwaterstand. Dat is wel zo geweest vóórdát er gebruik werd gemaakt van de damwanden, maar in de jaren 70 zijn er betonnen damwandjes geplaatst waarvan de teen dicht bij het waterdichte leemlaagje is gekomen, zoals wordt aangegeven in de sondering van figuur 1. Er was dus toen nog maar een kleine kier tussen damwandteen en leem over voor het water om weg te lekken. Zoals bekend heeft een damwand niet alleen een grondkerende functie, maar ook een waterkerende functie. De ontwerpers zijn deze waterkerende functie vergeten in het ontwerp. Het

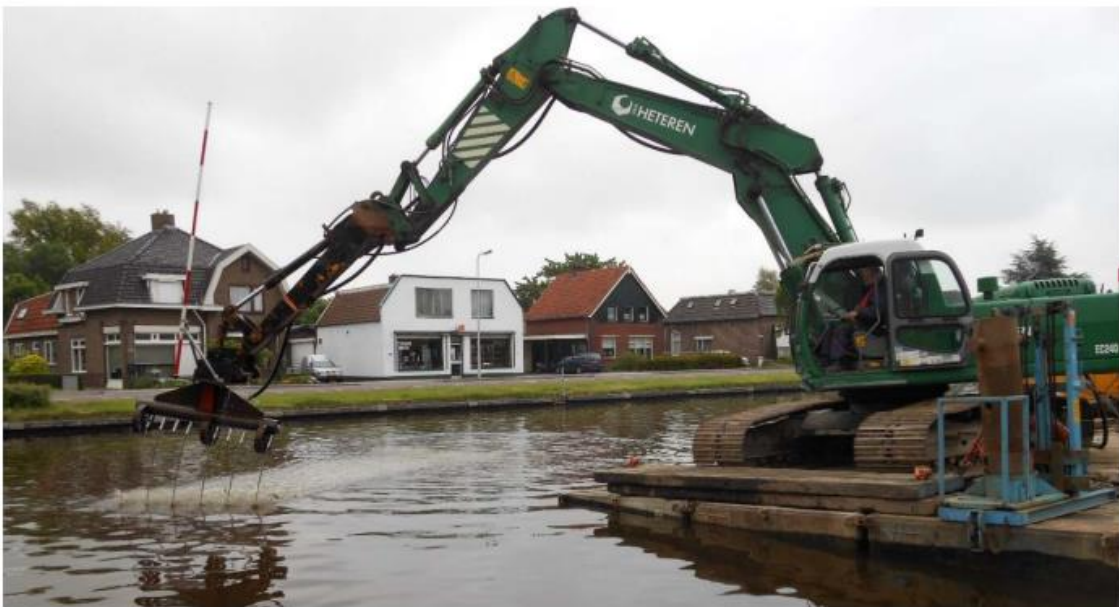
*Figuur 6 Het aanbrengen van bentonietmatten in Daarlerveen*

In bovenstaand figuur is onder de arm van de kraan het witte pand van het postagentschap in Daarlerveen te zien waarvan de kelder is opgedreven tijdens het baggeren. Als reactie heeft de provincie Overijssel, als eigenaar van het kanaal, nieuwe langere damwanden geplaatst en de bodem met klei en bentonietmatten waterdicht gemaakt. Daarna verzakten dit pand en de rood-groene woning ernaast zodanig, dat beide moesten worden afgebroken. Uit de ontwerpdocumenten blijkt dat uit alle macht is geprobeerd om het kanaal waterdicht te maken. Helaas is dit ook gelukt want de peilbuizen van het schadeonderzoek van 2021 bewijzen dat de grondwaterstand in de dijken zijn gedaald tot het polderpeil en dus tot onder de veenlaag. Aan de dijkzijde van de damwanden en kanaalbodem staat het water 2 meter lager dan aan de kanaalzijde. Het kanaal is dus waterdicht en dit blokkeert de noodzakelijke kwel vanuit het kanaal, zodat de grondwaterstand in de dijken langs het kanaal (bij de verzakte huizen) is gedaald tot ongeveer het polderpeil, dus gelijk aan de onderkant van de veenlaag, en dat is desastreus voor het ingesloten veen en dus de hele dijk. Zonder de damwanden en de aanvullende bodemafdichting zou het veen nog onder water staan, maar nu staat het veen droog. Hierdoor verzakken nog steeds de dijken, inclusief de hoog gefundeerde huizen, tuinen, wegen, kabels en (gas- en water)leidingen. Er moet hier iets gebeuren!
