# MONUMENTENWACHT

## Inspectierapport 2023

Object: Voorhuis en Achterhuis

Straat: Herenstraat 75

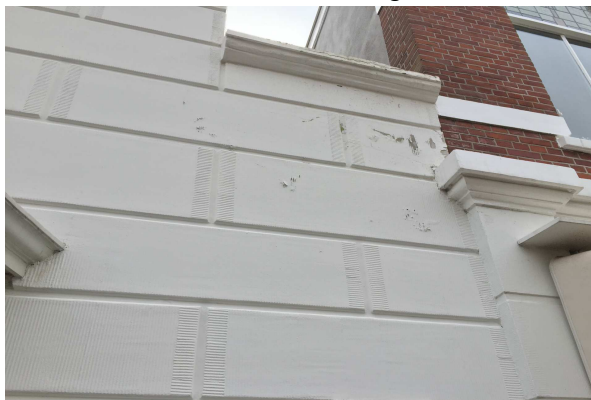
- gevel 1 gevelstuc in blokmotief

Boven de erkers treedt er vocht achter het pleisterwerk door de slechte afwatering van de loodbekleding.

Boven de rechter deur is de sauslaag onthecht.

De losse gedeelten van de sauslaag verwijderen en een nieuwe laag aanbrengen.

Hiervoor een damp-open systeem op kalkbasis gebruiken.

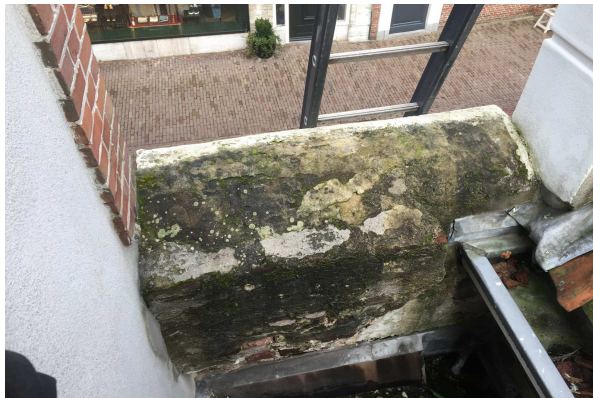
- gevel 1, afwerking tussenmuur

De muur is door vocht aangetast, hierdoor komt het pleisterwerk aan de andere zijde (boven de deur) los.

Een deugdelijke waterkering aanbrengen, bijvoorbeeld een loden afdekking bovenop. Wanneer de muur dan droog is kan het verticale deel worden afgewerkt met bijvoorbeeld een damp-open pleisterlaag.

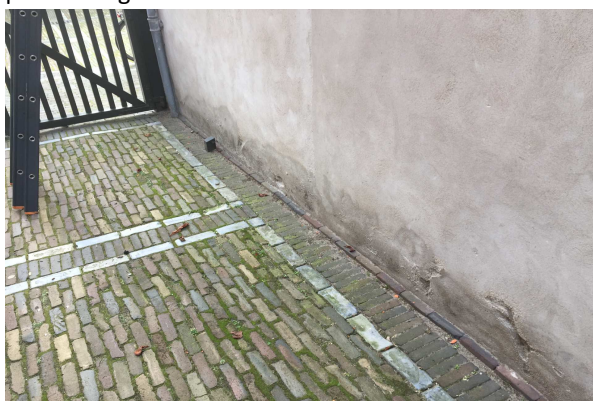
- gevel 2, pleisterwerk ter hoogte van het maaiveld

Het pleisterwerk is erg vochtig en laat plaatselijk los. Waarschijnlijk is het pleisterwerk niet doorgezet tot aan de versnijding van de fundering, waardoor het vocht uit de grond van onderuit in de pleisterlaag kan trekken.

De pleisterlaag doorzetten tot onder het maaiveld en tot aan de eerste versnijding van de fundering.

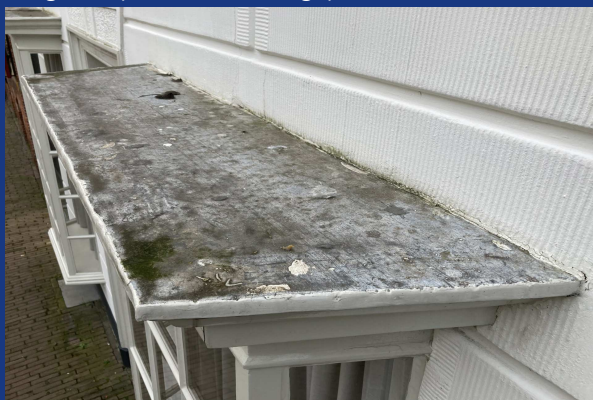
**PRIORITEIT** - loodbedekking**M**

Deze vertonen noodafdichtingen. Tevens is het afschot van de loodafdekking onvoldoende. Hierdoor wordt het stucwerk ook aangetast (de kit is verdroogd).

Scheuren definitief herstellen met lood en het afschot verbeteren.

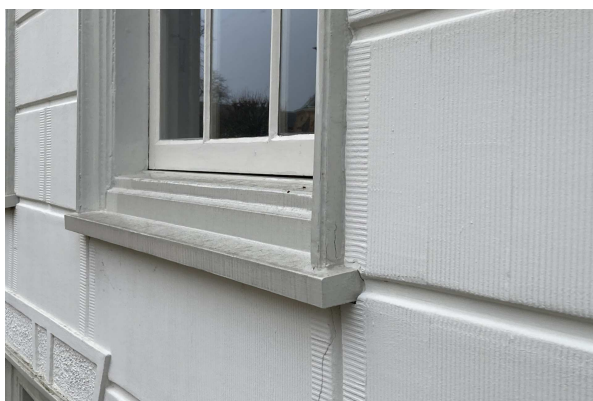
- houtwerk, algemeen

Plaatselijk komen krimp-scheuren voor.

De liggende onderdelen en aansluitende staande delen nazien en waar nodig bijwerken.

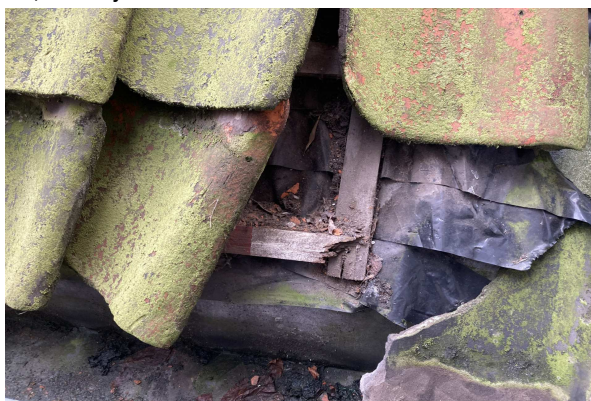
Oude holle dakpannen.

Een aantal pannen is afgeschilferd en beschadigd maar zakt nog niet uit, wel slijten de nokken.

Bij dakherstel de pannen uitsorteren, goede oude pannen op dakvlak 1 leggen, nieuwe pannen op dakvlak 2.

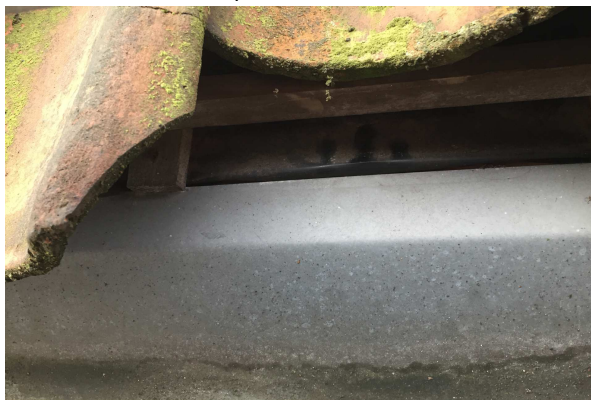
Deze is bij de kapvoet te kort afgesneden en hierdoor kan er eventueel lekwater op het dakbeschot komen.

De folie bij de dakvoet verbeteren.

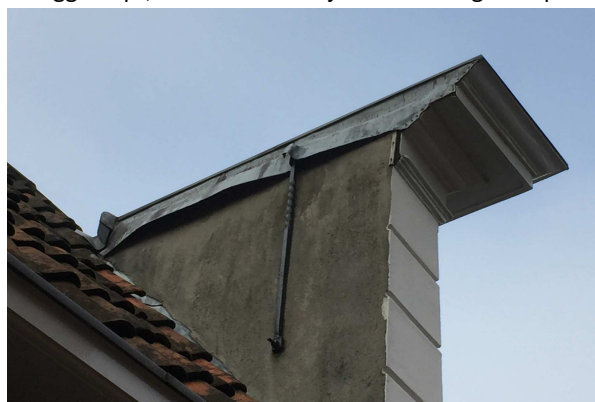
- gevel 1, achterzijde gevellijst

Het lood is te licht en opgewaaid. Tijdens de inspectie is dit teruggeklopt, maar het kan bij storm weer gaan opwaaien.

Het lood vervangen door lood van voldoende dikte, 25 kg/m<sup>2</sup>, in lengtes van één meter.

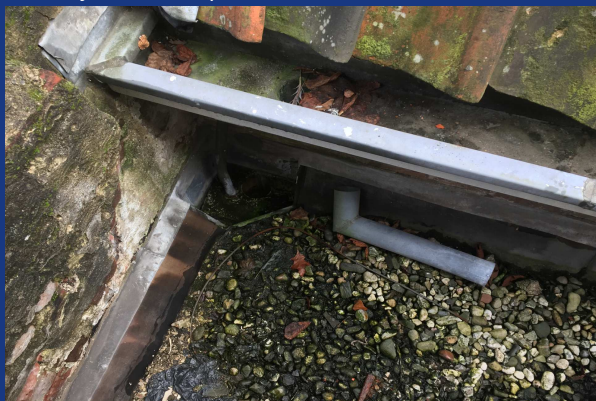
**PRIORITEIT** - zinken afvoeren**S**

Aan gevel 2 is de hwa gedeukt door het openslaande hek, dit kan tot verstoppingen leiden.

Aan gevel 4 (boven dakvlak 9) is de pijp los gekomen. Terugplaatsen lukte tijdens de inspectie niet naar behoren.

De afvoer uitdeuken of vervangen en een stopper voor het hek aanbrengen.

De pijp deugdelijk herplaatsen.

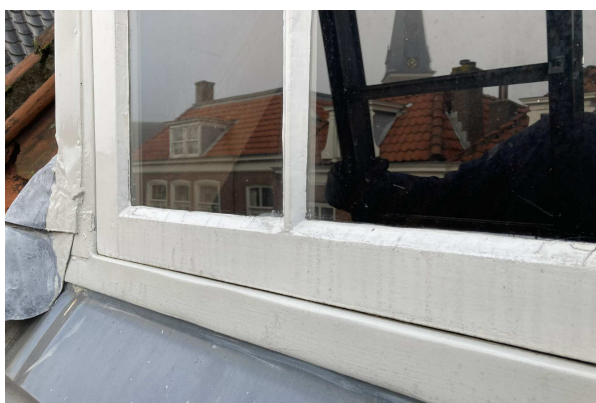
Het schilderwerk is schraal.

Een onderhoudsbeurt uitvoeren.

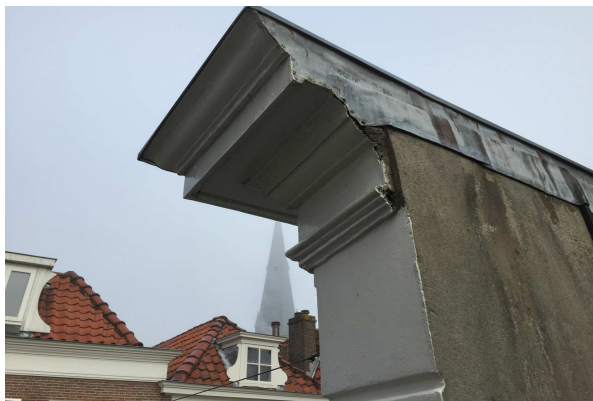
- gevel 1, daklijst

Aan de achterzijde komt aan weerskanten kops hout in het zicht.

Het kops hout afdekken met lood.

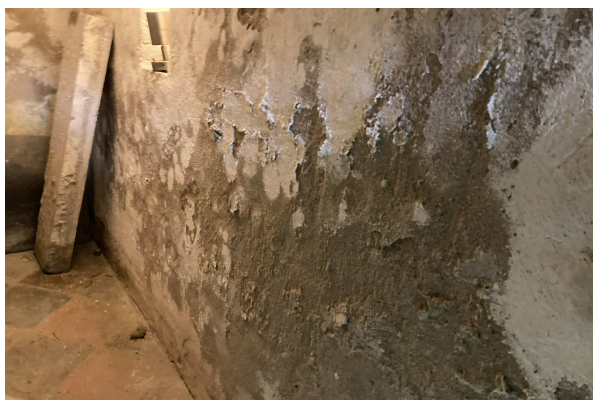
- pleisterwerk in de kelder

Het pleisterwerk vertoont sporen van zoutuitbloei.

Het zout (dit is hygroscopisch) geregeld vegen en afvoeren.

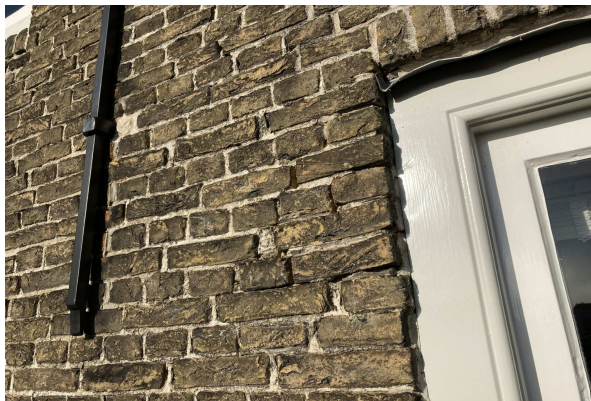
- achtergevel, metselwerk

Op de eerste etage is ter hoogte van het rechter kozijn het muurwerk losgedrukt. Dit duidt mogelijk op een roestend kozijnanker.

Het anker uitnemen en vervangen door een rvs exemplaar. Herstel/inboeten van het metselwerk dient in een passende steen te geschieden, waarbij gelet moet worden op kleur, hardheid, afmeting en het bestaande metselverband. Nieuw voegwerk dient in samenstelling, kleur en uitvoering overeen te komen met de bestaande, historisch juiste voeg.

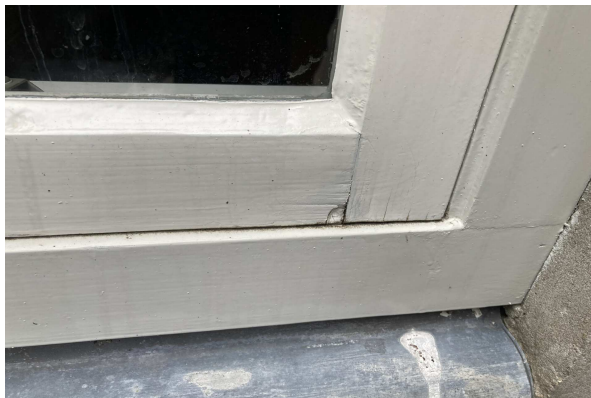
- vensters, algemeen
- gevel 9

De raamonderdorpel is ingerot, mogelijk is de stijl hierdoor ook aangetast.

Het rotte hout tot op het gezonde hout weghalen en aanscherpen.

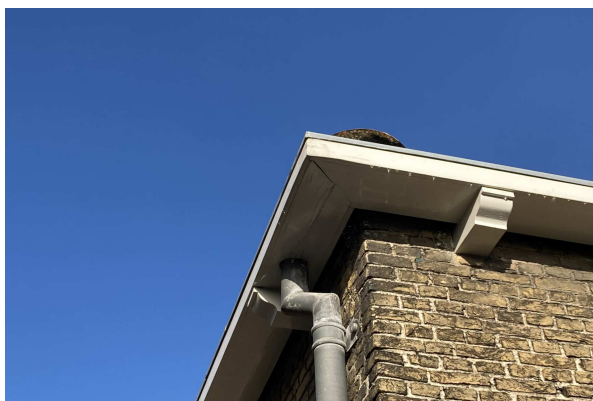
Plaatselijk vertoont het schilderwerk kripscheuren.

Het schilderwerk nazien en waar nodig bijwerken.

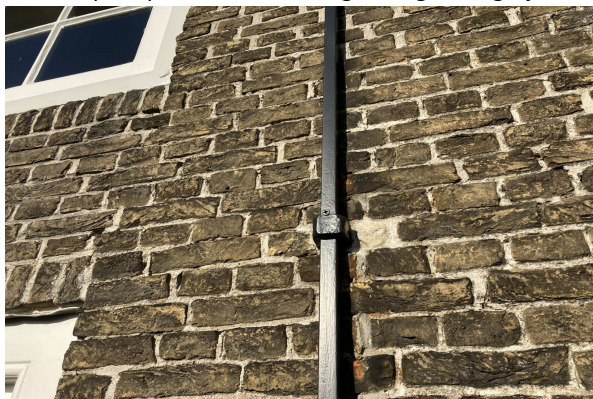
- gevelankers, algemeen

Wel lijkt het er op dat enkele schieters met een spaanplaatschroef tegen uitzakken worden behoed. Dit is niet de correcte manier omdat spaanplaatschroeven erg roestgevoelig zijn.
