# Rapportage asbestinventarisatie

Doel onderzoek: een renovatie

## het pand aan de Markt 1 te Gouda

Projectnummer: 220031

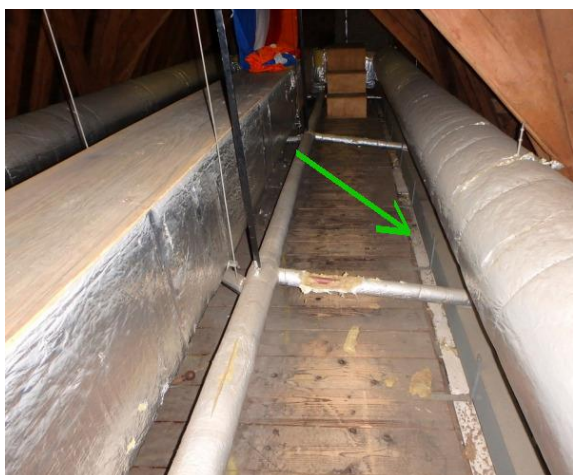
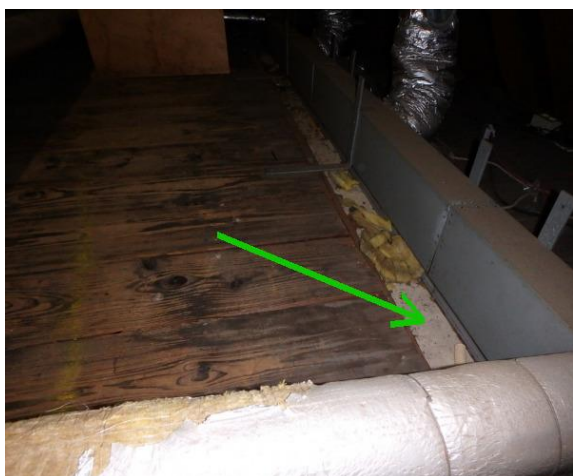
| <b>Risicobeoordeling</b> | Aangezien in het materiaal geen asbest is aangetoond is er geen risico met betrekking tot asbest. |
| <b>Opmerkingen</b> | Het betreft hier plaatmateriaal onder de houten vloer en in de vloer langs luchtbehandelingsroosters. Het plaatmateriaal betreft vermoedelijk Fermacell/Promatec. Het vermoeden bestaat dat dit hetzelfde plaatmateriaal betreft wat is omschreven in bron 11 (plaatmateriaal wanden en plafond raadzaal). |

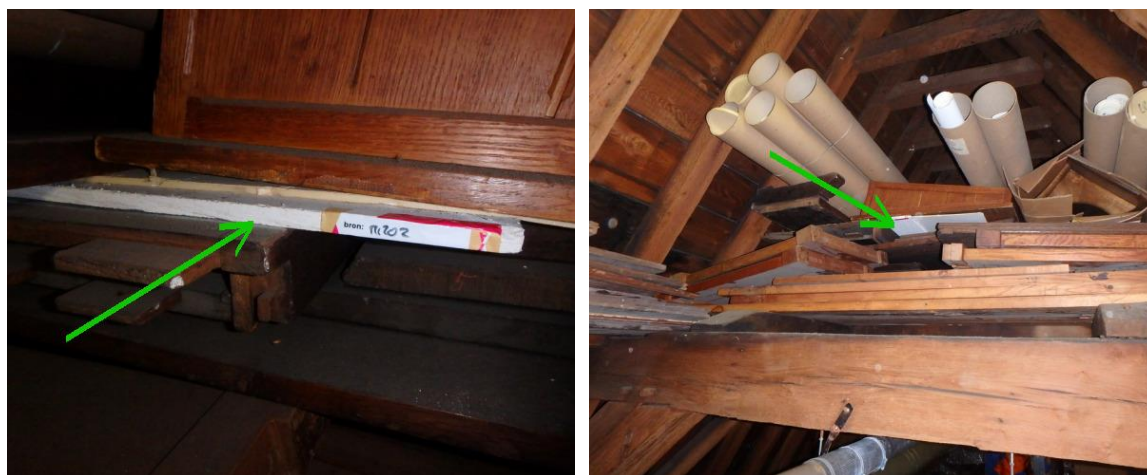
| <b>Risicobeoordeling</b> | Aangezien in het materiaal geen asbest is aangetoond is er geen risico met betrekking tot asbest. |
| <b>Opmerkingen</b> | Het betreft hier losse platen tussen diverse deuren en planken. |

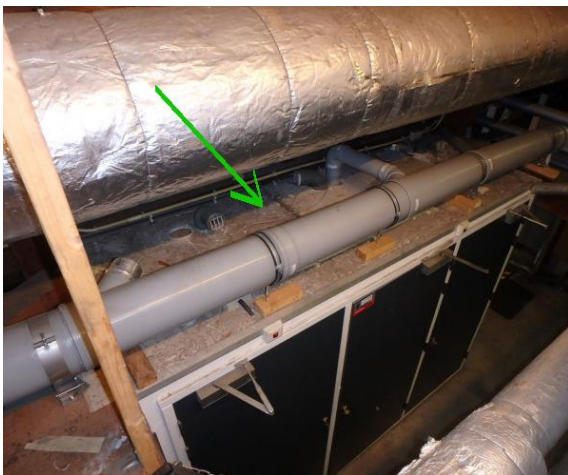
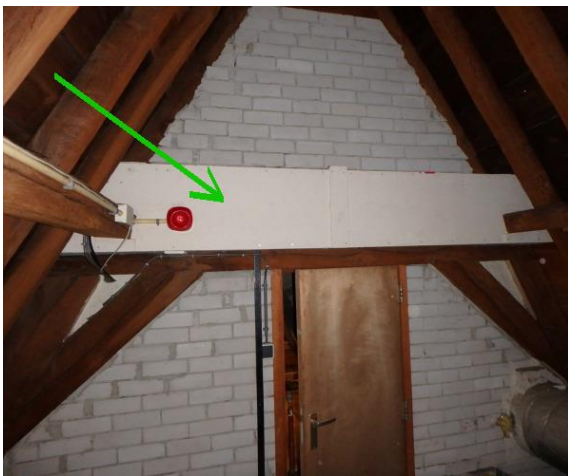
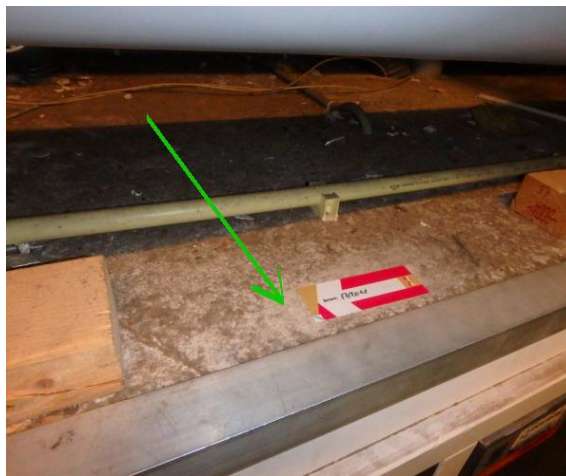
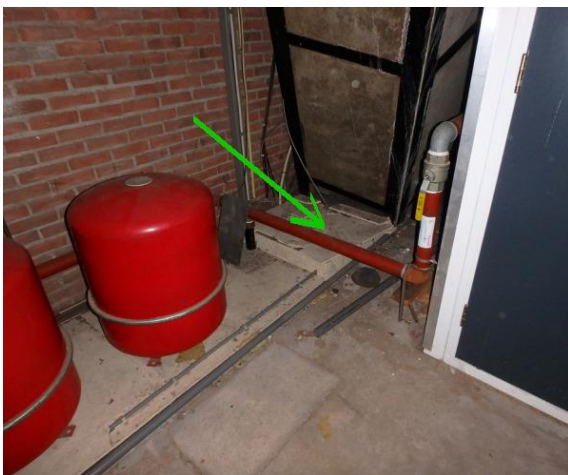
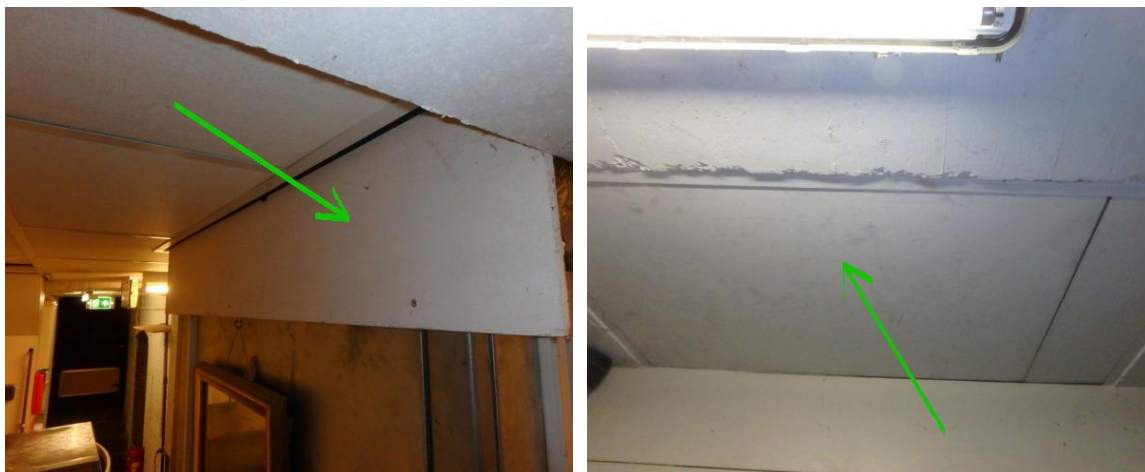
| <b>Risicobeoordeling</b> | Aangezien in het materiaal geen asbest is aangetoond is er geen risico met betrekking tot asbest. |
| <b>Opmerkingen</b> | Het betreft hier een niet-asbesthoudende aftimmering van een koof op de 4e verdieping, de afdekking van een schacht op de 3e verdieping, in en rond cv-kasten op de 3e verdieping en rond de lift en luik in het souterrain. Het betreft vermoedelijk Fermacell/Promatec beplating. |

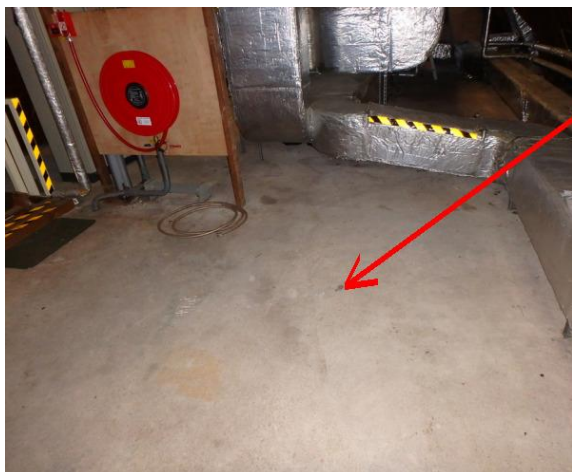
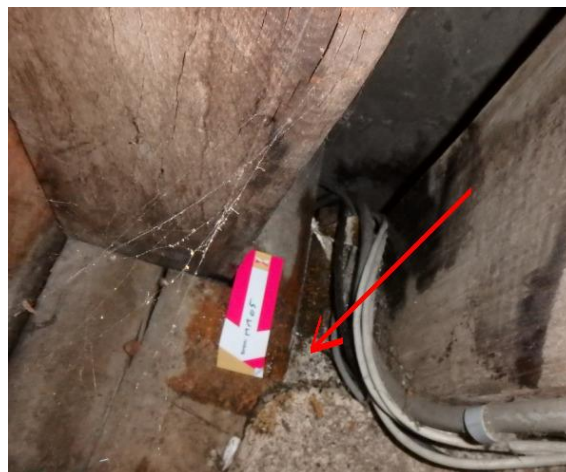
| <b>Risicobeoordeling</b> | Het betreft niet-hechtgebonden materiaal wat bij normaal gebruik van de ruimte niet beschadigd kan worden (afgeschermd): geen direct risico. |
| <b>Opmerkingen</b> | Het betreft hier een asbesthoudende vezelplaat onder de cement dekvloer. De toepassing is aangetroffen in een naad langs het dakspant. Found gaat er vanuit dat het een verloren bekisting betreft die over de gehele oppervlakte van de dekvloer is toegepast.<br>De dekvloer is vermoedelijk op de originele houten vloer gestort met als doel een vloeistofdichte vloer te creëren in de technische ruimte. |

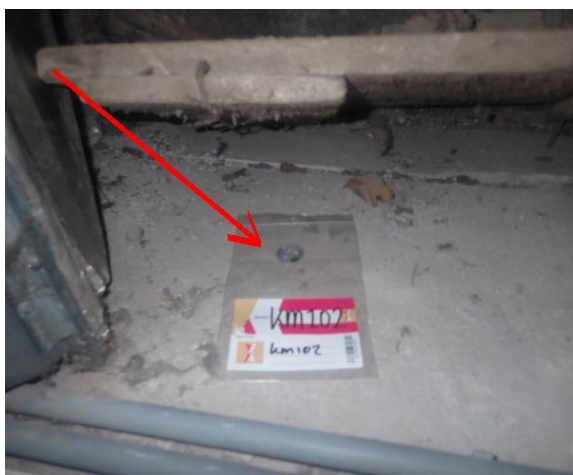
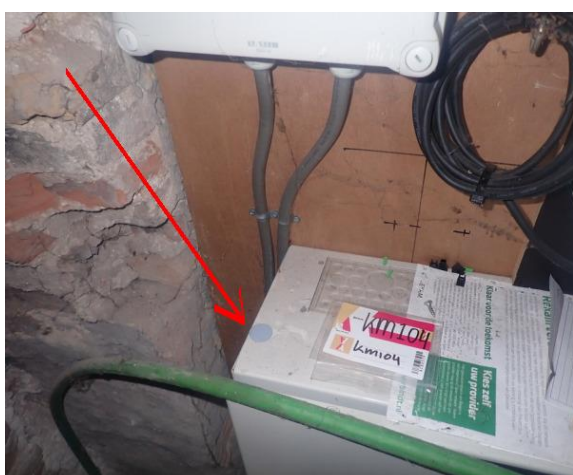
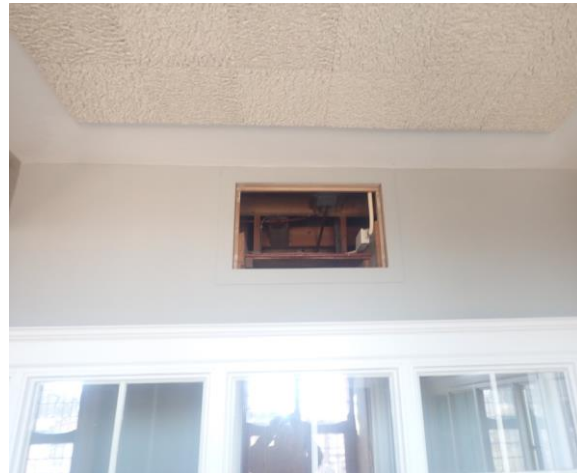
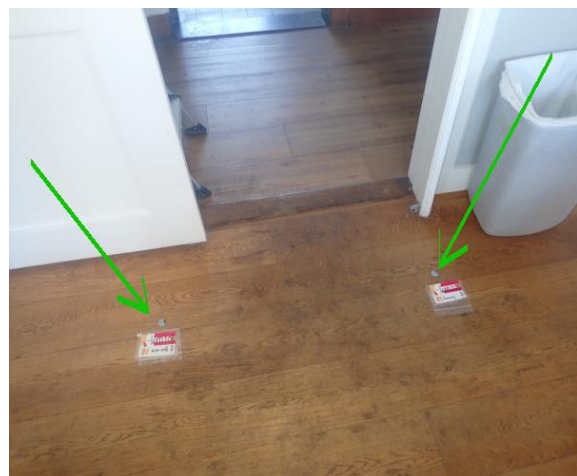
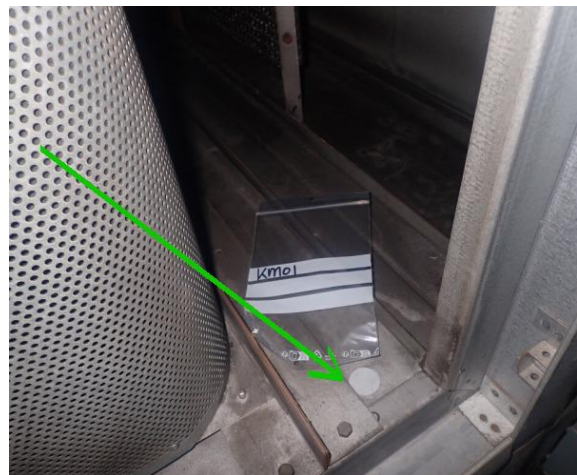
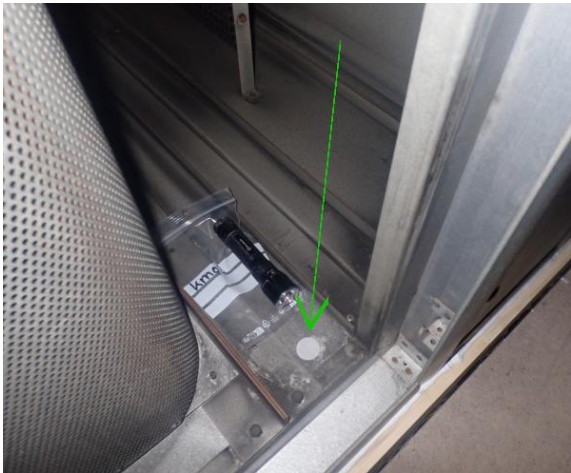
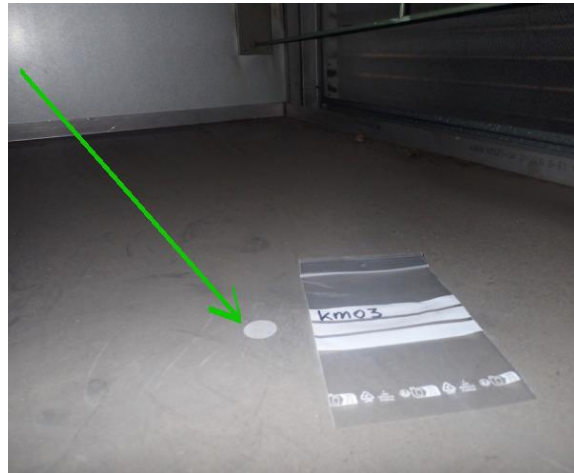
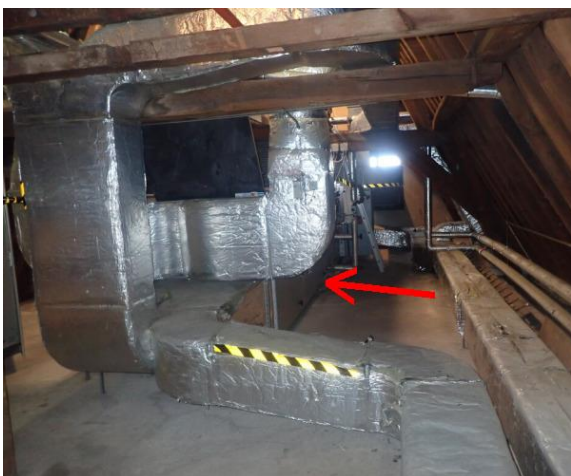
| <b>Risicobeoordeling</b> | Het betreft niet-hechtgebonden materiaal waarbij een asbestverontreiniging is aangetoond: direct risico bij betreding van de betreffende ruimtes/locaties. |
| <b>Opmerkingen</b> | <p>Het betreft hier met asbestvezels verontreinigde stof (asbestverontreinigingen) die op diverse locaties zijn aangetroffen.</p> <p>De exacte locaties van de verontreinigingen zijn op de plattegrondtekeningen in de bijlage weergegeven.</p> <p>Het betreft de volgende locaties:</p> <ul style="list-style-type: none"> <li>- In de meterkast (ruimte -1.08) in het souterrain (KM103 en KM104, oppervlakte van 1 m<sup>2</sup>);</li> <li>- Op het plafond van de ruimte -1.06 en deels -1.05 in het souterrain (KM102, oppervlakte van 7 m<sup>2</sup>);</li> <li>- Op het plafond van de ruimtes 1.09 en 1.11 (beide gedeeltelijk) (KM107, oppervlakte van 24 m<sup>2</sup>).</li> <li>- De ruimte onder de LBK op de 3e verdieping (oppervlakte 8 m<sup>2</sup>)</li> </ul> <p>Tijdens het nader onderzoek in maart 2023 zijn van de binnenzijde van de luchtbehandelingskast op de 3e verdieping kleefmonsters KM01 t/m KM04 genomen, deze zijn niet verontreinigd.</p> <p>Op de vloer van de ruimtes -1.05/-1.06 en 1.09/1.11 zijn kleefmonsters genomen, deze blijken niet verontreinigd te zijn.</p> |

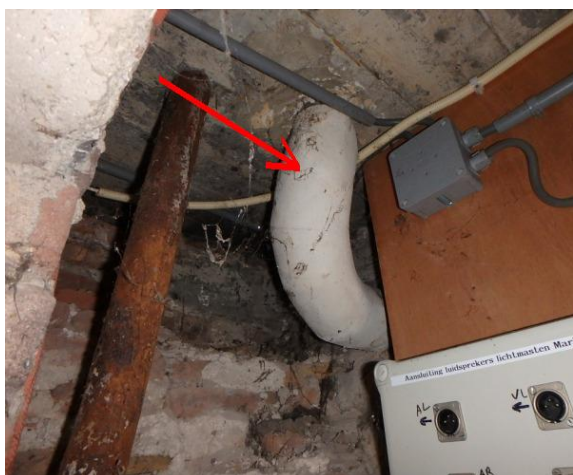
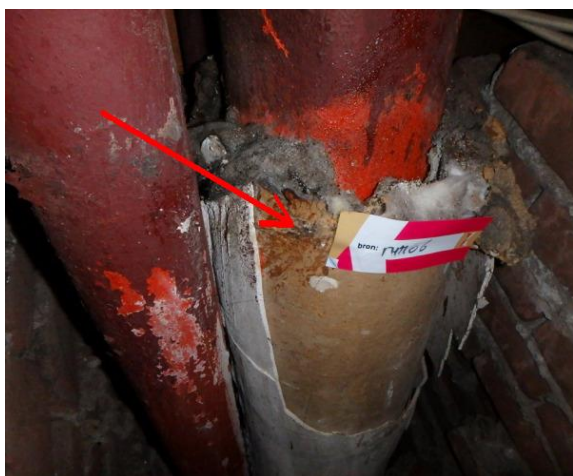
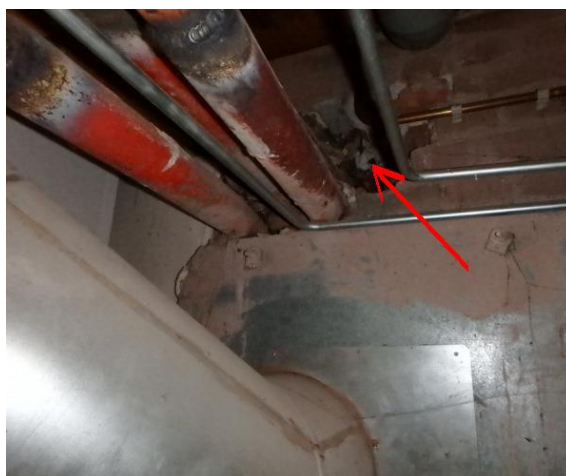
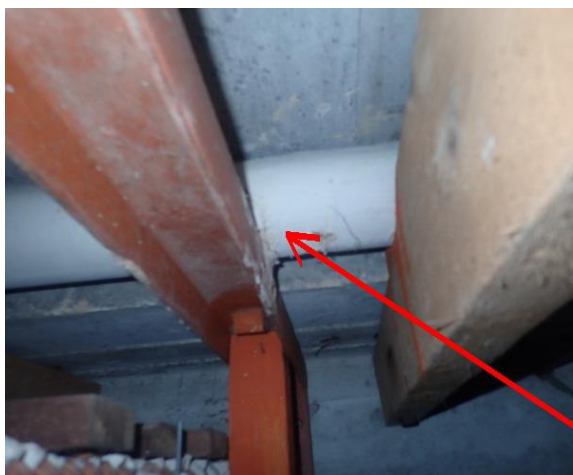
| <b>Risicobeoordeling</b> | Het betreft niet-hechtgebonden materiaal wat bij normaal gebruik van de ruimte niet beschadigd kan worden (afgeschermd): geen direct risico. |
| <b>Opmerkingen</b> | <p>Het betreft hier vilt in leidingisolatie rond oude cv-leiding welke op meerdere locaties is waargenomen.</p> <p>De toepassing is zichtbaar aan de bovenzijde van de schacht links naast schoorsteen op de derde verdieping en deels in het verlaagd plafond bij de lift en in een kast van het souterrain. De toepassing loopt door schacht richting tweede verdieping. Het exacte verloop van de leiding inclusief hoeveelheid zal tijdens een aanvullend destructief onderzoek in een volgende fase in kaart gebracht moeten worden. De locaties waar deze toepassing is waargenomen en bemonsterd is op de plattegrondtekening weergegeven. De geschatte hoeveelheid op deze locaties is 2 m1.</p> <p>Tijdens aanvullend onderzoek in april 2023 is deze toepassing ook boven het plafond van de ruimtes 1.09 en 1.11 op de 1e verdieping waargenomen. De geschatte lengte van de leiding op deze locatie is 6 m1, het verloop is op de tekening weergegeven.</p> |

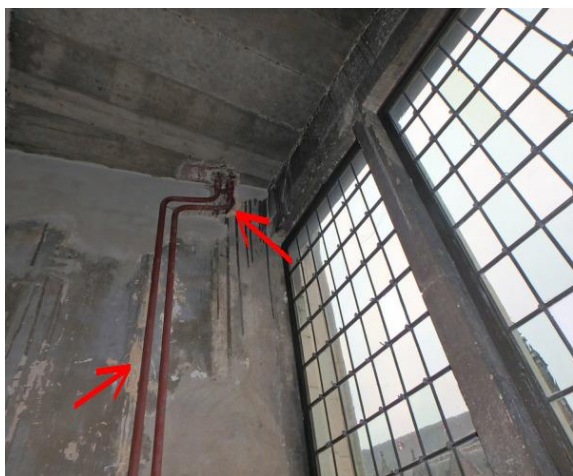
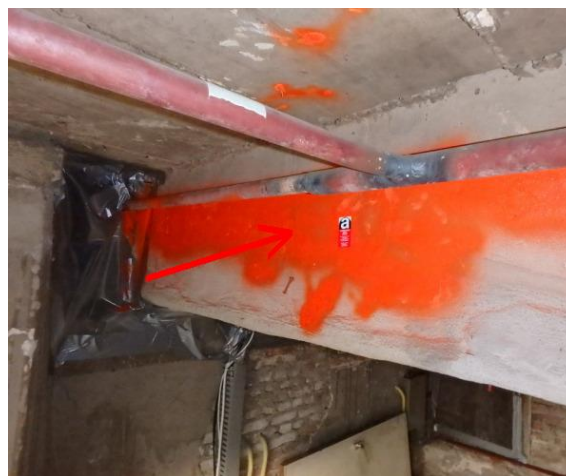
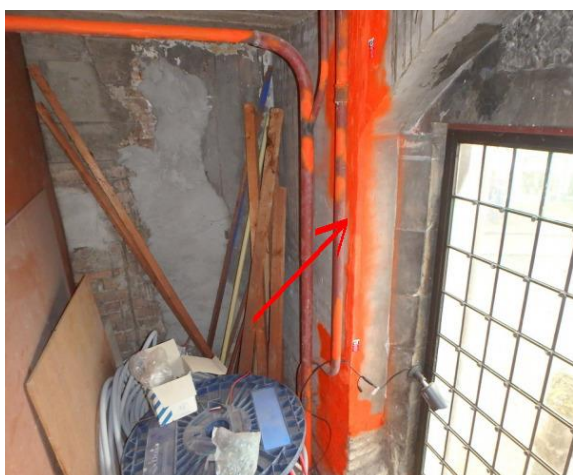
| <b>Risicobeoordeling</b> | Het betreft niet-hechtgebonden materiaal wat bij normaal gebruik van de ruimte niet beschadigd kan worden (afgeschermd, deels niet bereikbaar), geen reële kans op meetbare vezelemissie: geen direct risico. |
| <b>Opmerkingen</b> | <p>Het betreft hier restanten leidingisolatie van oude cv-leidingen.</p> <p>De toepassing is aangetroffen boven het verlaagd plafond van de marktmeesterkamer en boven het verlaagd plafond van de bodekamer.</p> <p>Mogelijk is de toepassing op meerdere locaties aanwezig achter</p> |

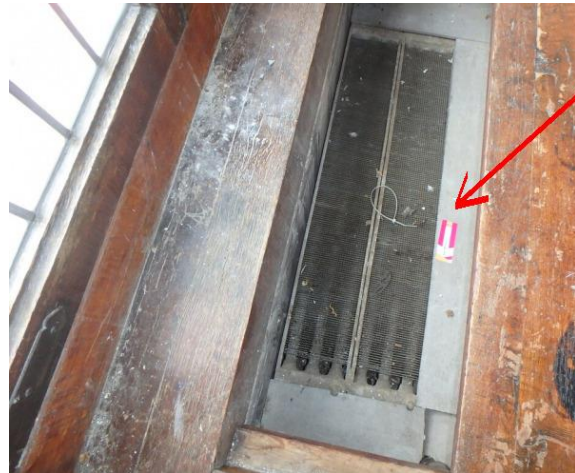
| <b>Risicobeoordeling</b> | Het betreft hechtgebonden materiaal wat bij normaal gebruik van de ruimte niet beschadigd kan worden (afgeschermd / niet bereikbaar): geen direct risico. |
| <b>Opmerkingen</b> | Het betreft hier asbesthoudend plaatmateriaal in de convectorbak in de leeskamer. |

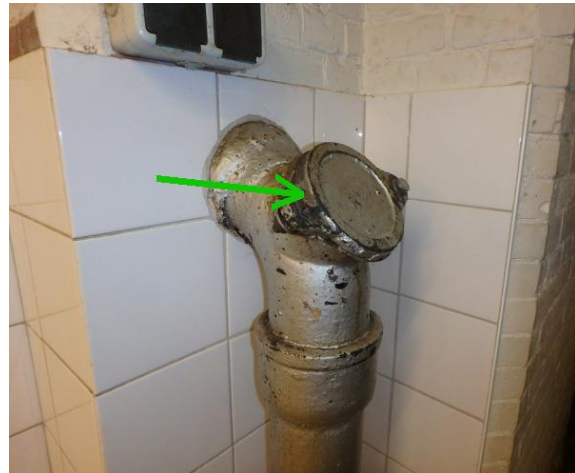
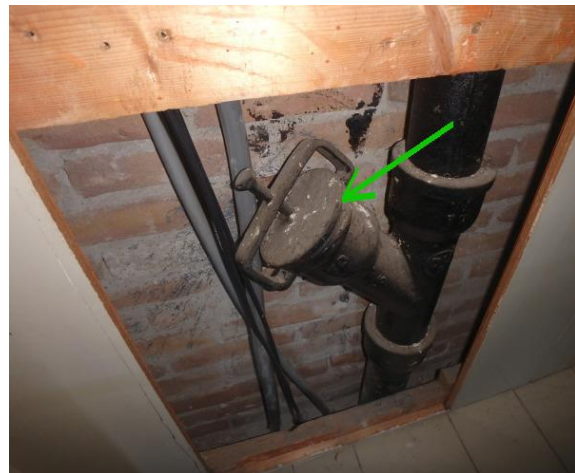
| <b>Risicobeoordeling</b> | Aangezien in het materiaal geen asbest is aangetoond is er geen risico met betrekking tot asbest. |
| <b>Opmerkingen</b> | Het betreft hier een visueel niet asbestverdachte afdichting van de ontstopping deksels van de gietijzeren riolering. Om uit te sluiten dat asbestvezels aanwezig zijn in het materiaal is een representatief controlemonster genomen. Uit de analyseresultaten is gebleken dat de toepassing niet asbesthoudend is. |

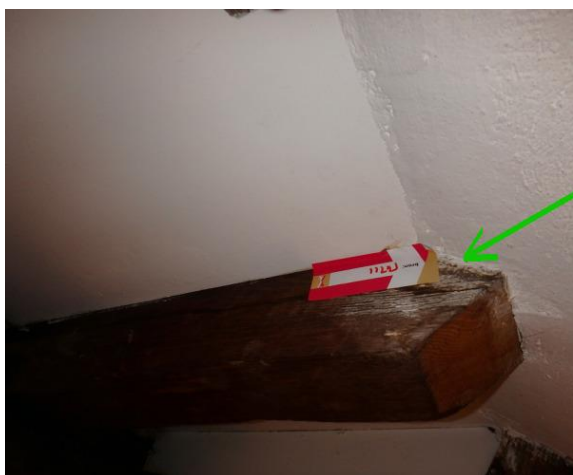
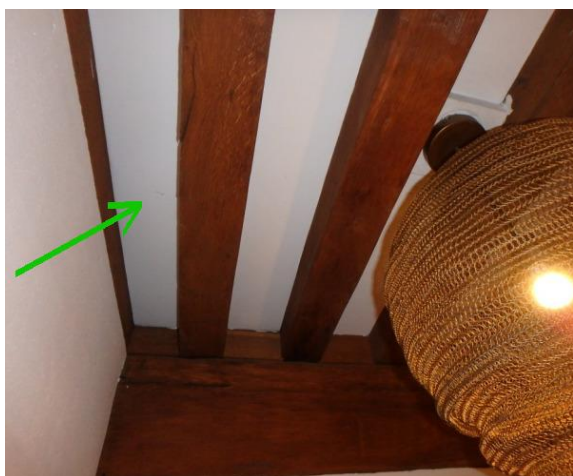
| <b>Risicobeoordeling</b> | Aangezien in het materiaal geen asbest is aangetoond is er geen risico met betrekking tot asbest. |
| <b>Opmerkingen</b> | Het betreft hier plafondbeplating tussen de houten balken in de heren en dames toilet. Het plaatmateriaal betreft vermoedelijk Fermacell/Promatec. |

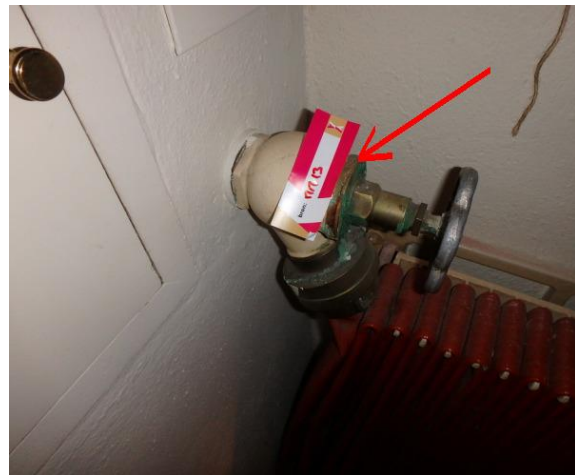
| <b>Risicobeoordeling</b> | Het betreft niet-hechtgebonden materiaal wat bij normaal gebruik van de ruimte niet beschadigd kan worden (afgeschermd): geen direct risico. |
| <b>Opmerkingen</b> | Het betreft hier een asbesthoudende pakking in de brandkraan afsluiters. Indien de toepassing zonder te beschadigen als één geheel verwijderd kan worden, kan de sanering in risicoklasse 1 uitgevoerd worden, een SMA-rt-blad is bijgevoegd. |

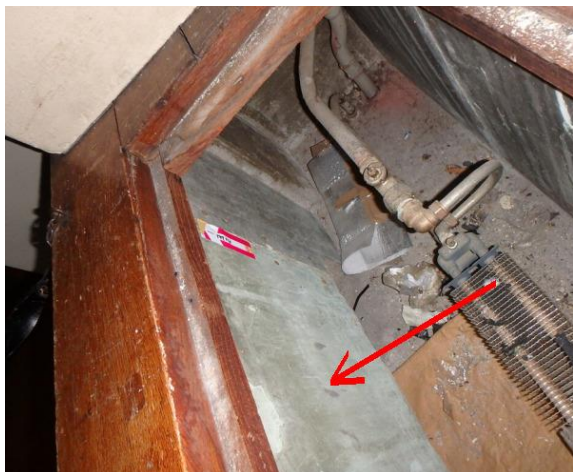
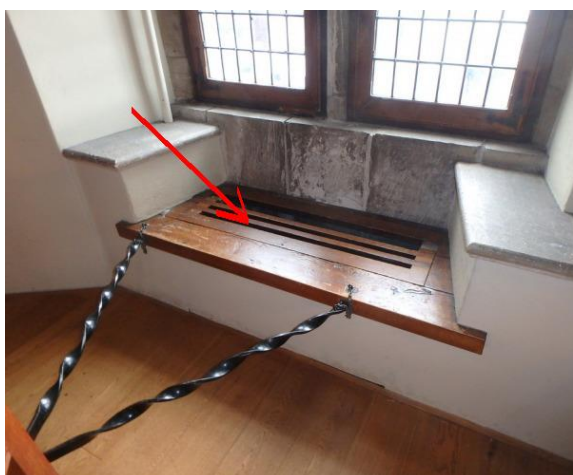
| <b>Risicobeoordeling</b> | Het betreft hechtgebonden materiaal wat bij normaal gebruik van de ruimte niet beschadigd kan worden (afgeschermd / niet bereikbaar): geen direct risico. |

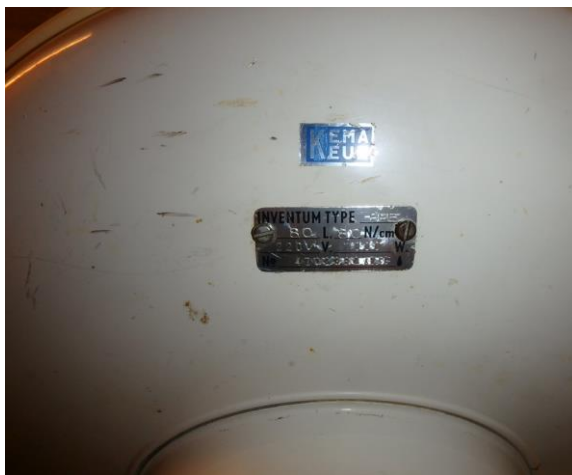
| <b>Risicobeoordeling</b> | Het betreft mogelijk niet-hechtgebonden materiaal wat bij normaal gebruik van de ruimte niet beschadigd kan worden (afgeschermd): geen direct risico. |
| <b>Opmerkingen</b> | Het betreft een Inventum 80l boiler van het type RPF uit het bouwjaar 1962. Uit de beschikbare gegevens is niet te herleiden of de boiler daadwerkelijk asbest bevat. Daarom is deze vooralsnog als asbestverdacht aangemerkt. |

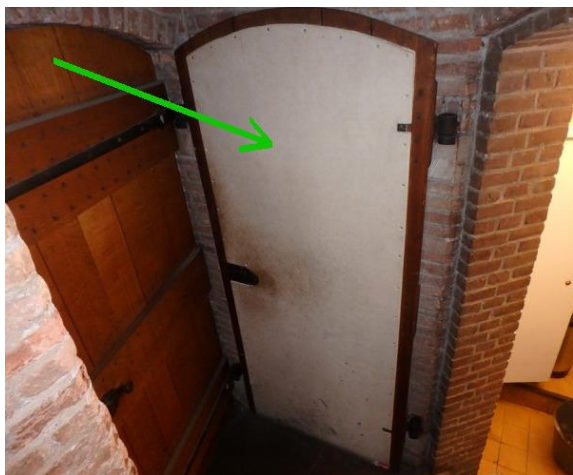
| <b>Risicobeoordeling</b> | Aangezien in het materiaal geen asbest is aangetoond is er geen risico met betrekking tot asbest. Het plaatmateriaal betreft vermoedelijk Fermacell/Promatec |
| <b>Opmerkingen</b> | Het betreft hier een plaat op deur van de bijkeuken in het souterrain die na monsternamen niet asbesthoudend is gebleken. |

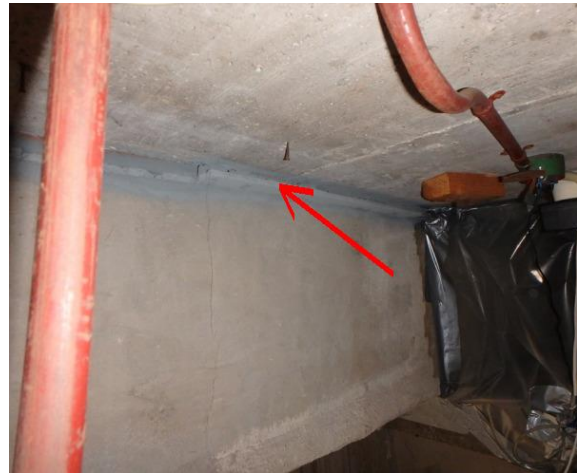
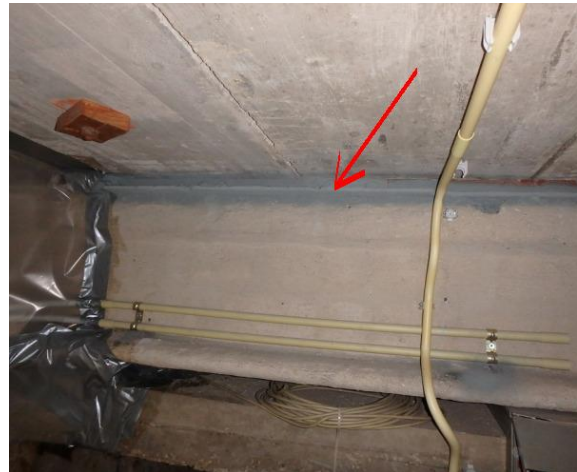
| <b>Risicobeoordeling</b> | Het betreft niet-hechtgebonden materiaal wat bij normaal gebruik van de ruimte niet beschadigd kan worden (afgeschermd): geen direct risico. |

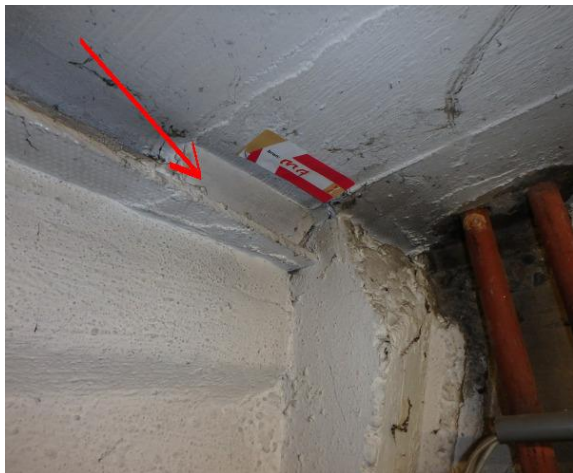
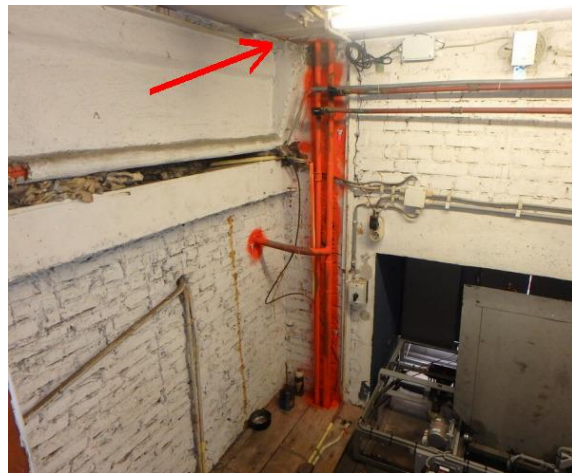
| <b>Risicobeoordeling</b> | Het betreft niet-hechtgebonden materiaal wat bij normaal gebruik van de ruimte niet beschadigd kan worden (afgeschermd met coating): geen direct risico. |
| <b>Opmerkingen</b> | Het betreft hier een stukje zichtbare verloren bekisting. Bij de bepaling van de risicoklasse is er vanuit gegaan, dat de toepassing niet als één geheel zonder te beschadigen verwijderd wordt. |

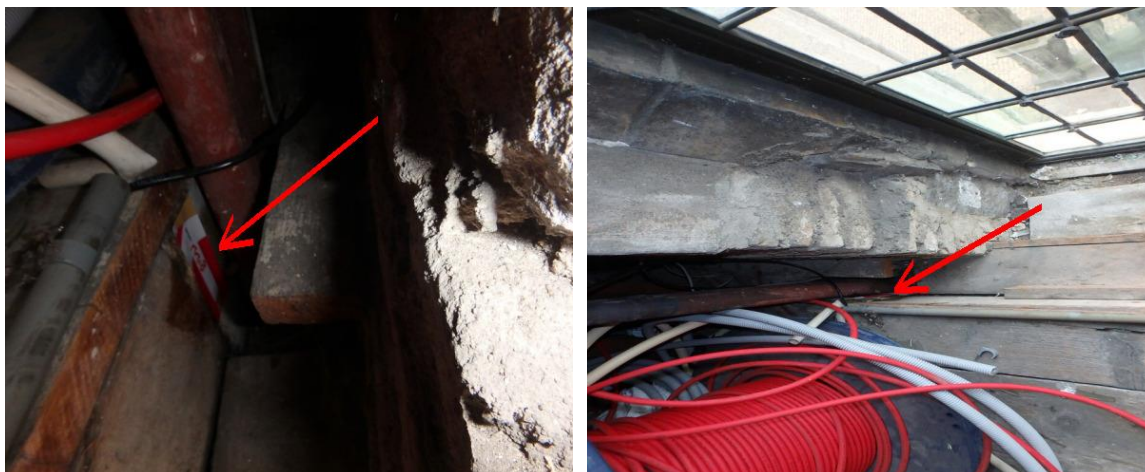
| <b>Risicobeoordeling</b> | Het betreft niet-hechtgebonden materiaal wat bij normaal gebruik van de ruimte niet beschadigd kan worden (afgeschermd): geen direct risico. |
| <b>Opmerkingen</b> | Het betreft hier een klein gespijkerd plaatje t.p.v. een houten balk en de cv-leiding. |

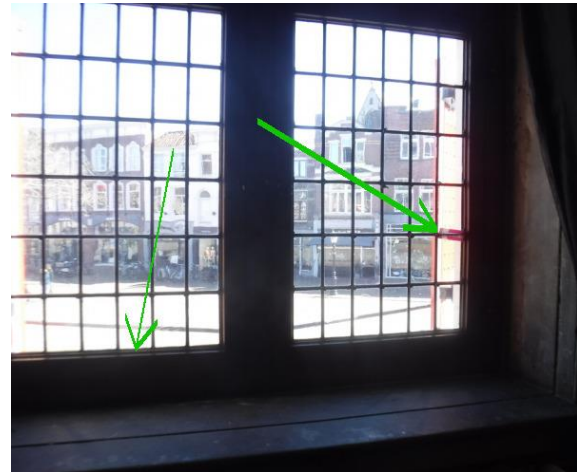
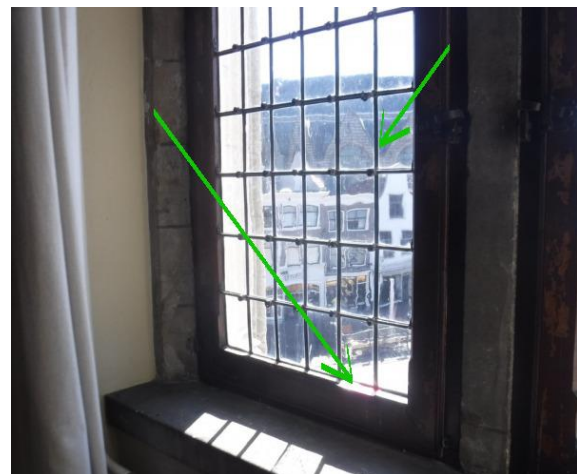
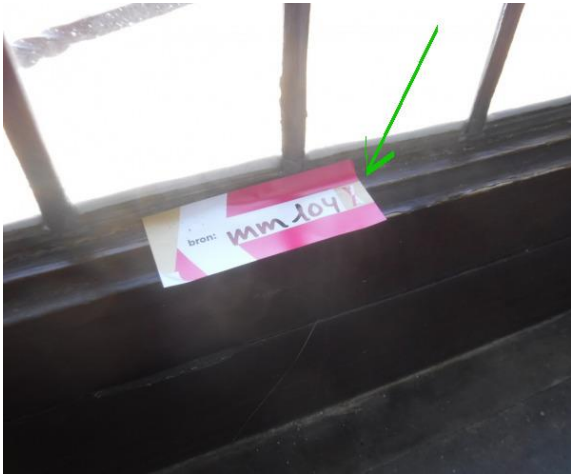
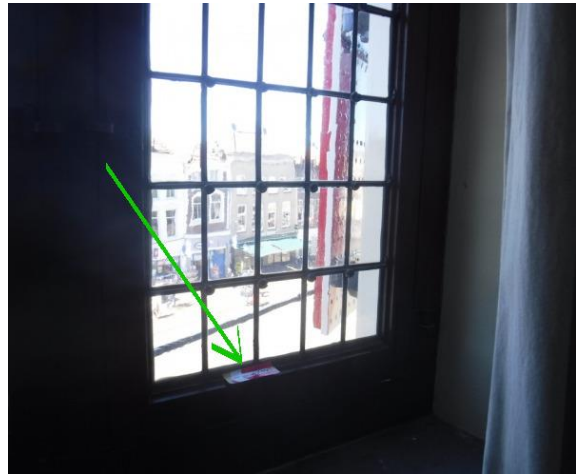
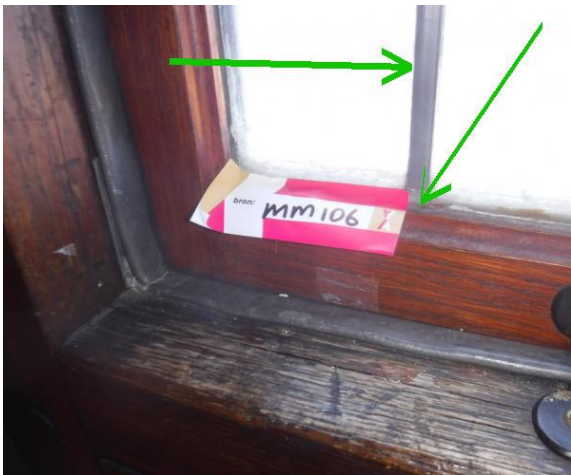
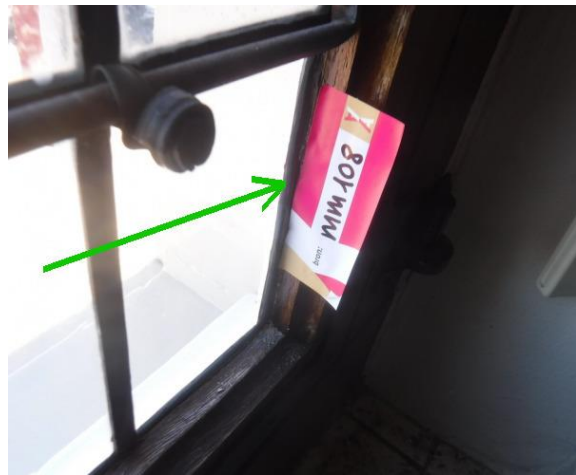
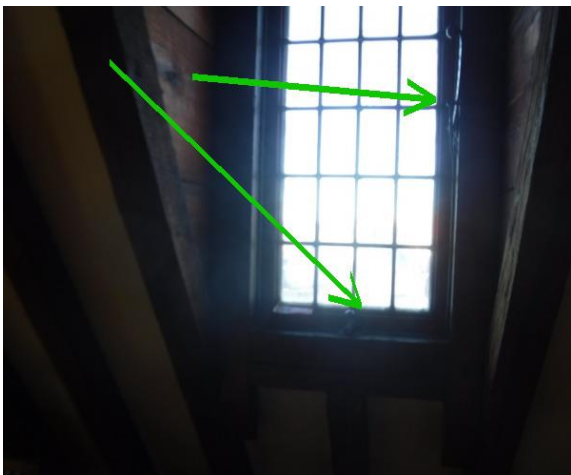
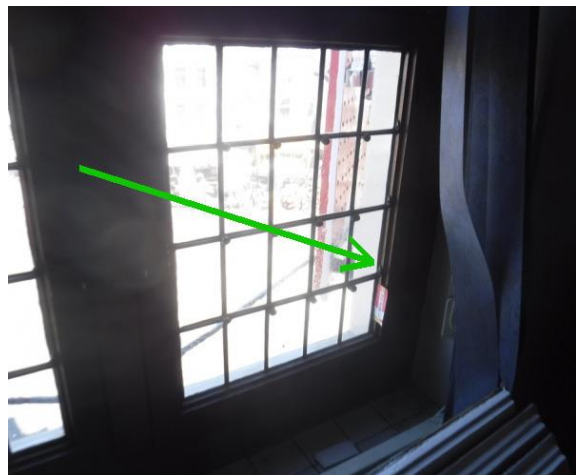
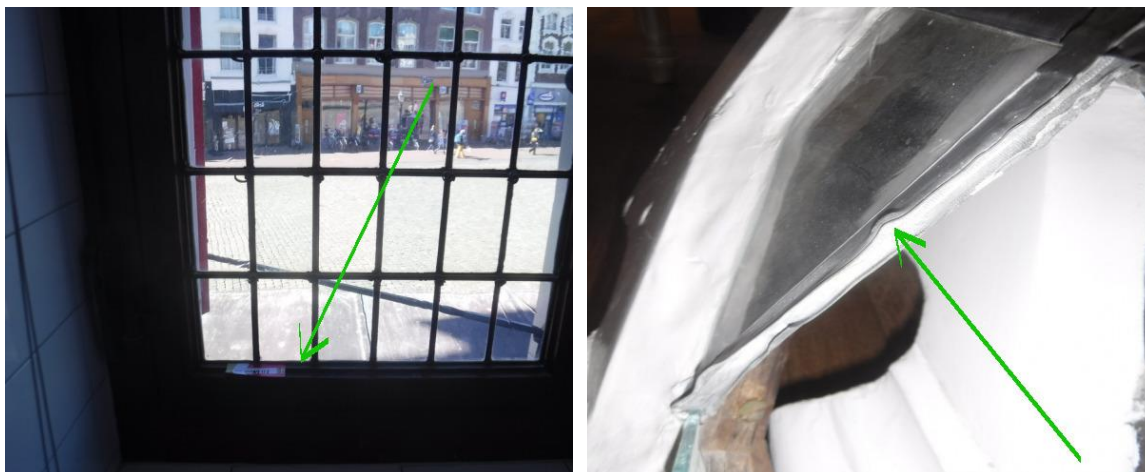
| <b>Risicobeoordeling</b> | Aangezien in het materiaal geen asbest is aangetoond is er geen risico met betrekking tot asbest. |
| <b>Opmerkingen</b> | Dit betreft de beglazingskit / stopverf welke in glas-in-lood kozijnen is aangetroffen. De (restanten van de) kit bevinden zich rondom elke loodlijst van zowel blank als gebrandschilderd stuk glas. De kit is niet asbesthoudend. De sponning van het raam is tevens afgesmeerd met een dikkere laag stopverf (zie bron 20). |

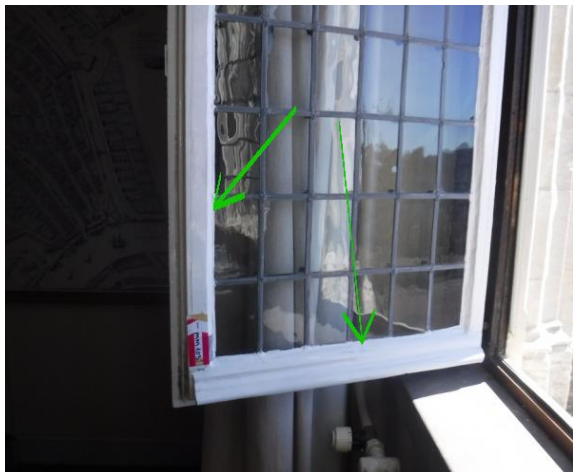
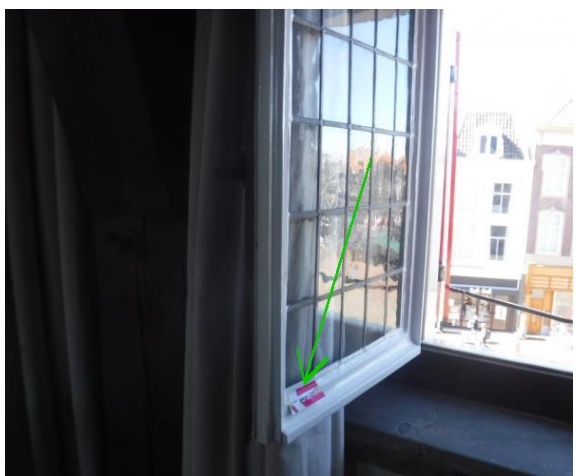
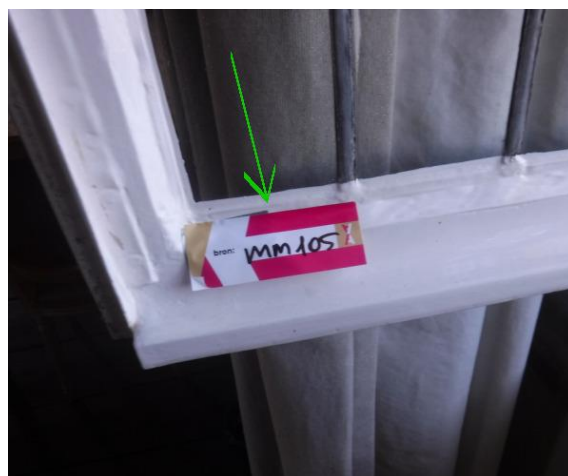
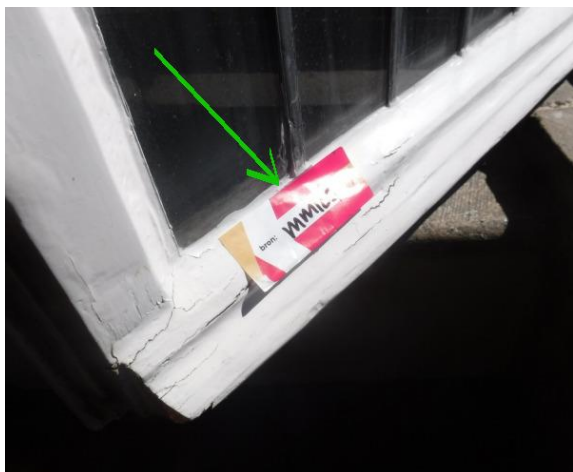
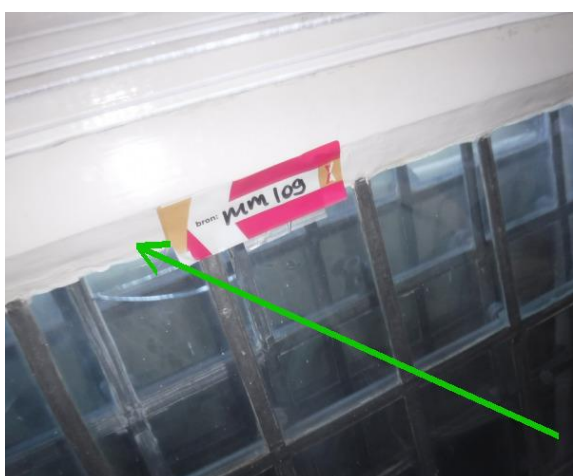
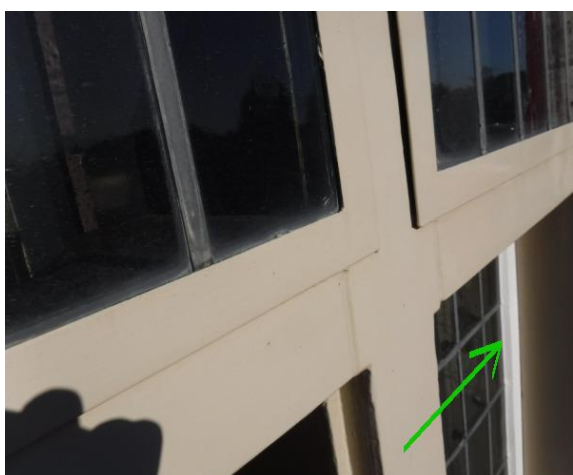
| <b>Risicobeoordeling</b> | Aangezien in het materiaal geen asbest is aangetoond is er geen risico met betrekking tot asbest. |
| <b>Opmerkingen</b> | Rondom de glas-in-lood beglazing in de vaste en de draaiende delen van het kozijn is stopverf aan de buitenzijde aangebracht welke na analyse niet-asbesthoudend is gebleken.<br>Bij de klapramen is deze niet waargenomen. |

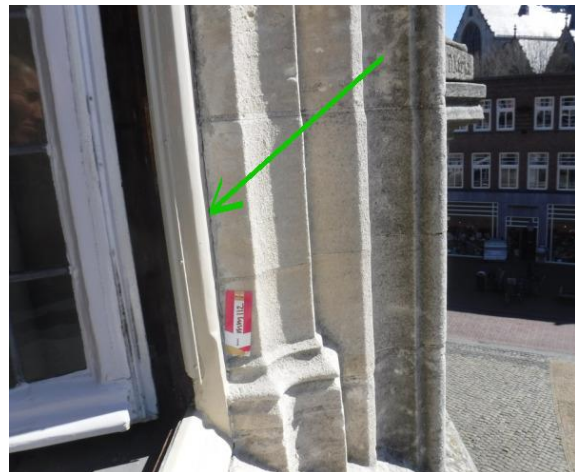
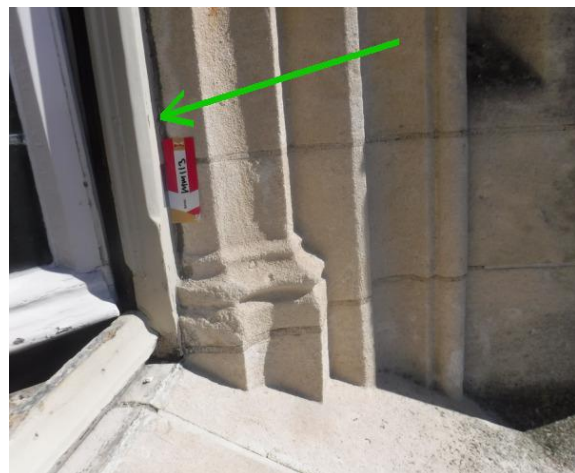
| <b>Risicobeoordeling</b> | Aangezien in het materiaal geen asbest is aangetoond is er geen risico met betrekking tot asbest. |
| <b>Opmerkingen</b> | Het betreft de flexibele grijze kit, plaatselijk aangebracht als afdichting tussen het raamkozijn en de natuursteen. Het is onverdacht en is bemonsterd om uit te sluiten dat asbestvezels aanwezig zijn in het materiaal. De hoeveelheid is geschat. |

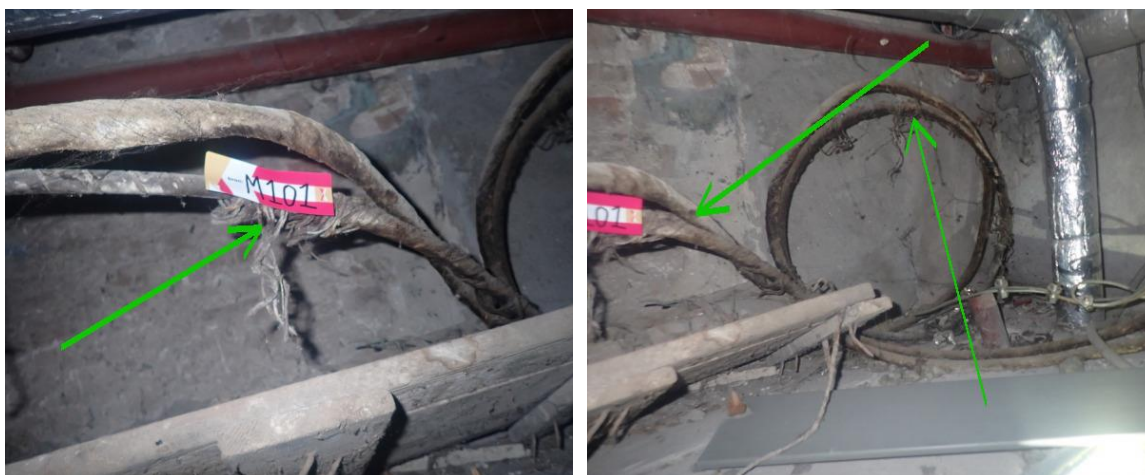
| <b>Risicobeoordeling</b> | Aangezien in het materiaal geen asbest is aangetoond is er geen risico met betrekking tot asbest. |
| <b>Opmerkingen</b> | <p>Dit betreft het isolatiemateriaal dat rondom de kabels van de grotere diameter boven het plafond van de kamer -1.06 is waargenomen en bemonsterd. Dit materiaal is als niet verdacht beoordeeld en is bemonsterd om asbesthoudendheid uit te sluiten. De aangegeven hoeveelheid betreft de lengte welke toegankelijk was voor de inspectie.</p> <p>Naast deze kabels zijn ook kabels van kleinere diameter(s) waargenomen, deze waren echter niet bereikbaar voor nadere inspectie en bemonstering. Dit betreft daarom vooralsnog een beperking op het onderhavige onderzoek.</p> |

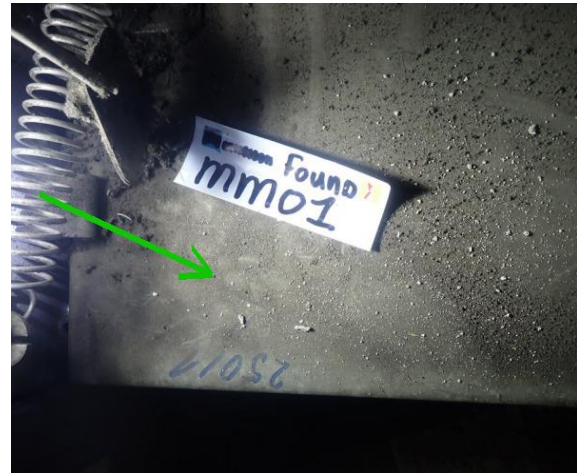
| <b>Risicobeoordeling</b> | Aangezien in het materiaal geen asbest is aangetoond is er geen risico met betrekking tot asbest. |
| <b>Opmerkingen</b> | Het betreft hier plaatmateriaal in een brandklep. Mogelijk zijn in het luchtbehandelingssysteem meerdere brandkleppen aanwezig echter zijn deze niet bereikbaar voor onderzoek (ter plaatse van beperkingen) . |
