## RAPPORTAGE EINDBEOORDELING

**Opdrachtgever** Visscher Sloop- en Asbestverwijdering B.V.  
**Adres** Nijverheidsstraat 15  
 1521 NG WORMERVEER  
**Saneerder** Visscher Sloop- en Asbestverwijdering B.V.  
**Projectnummer opdrachtgever**  
**Dossiernummer** D2603613  
**Rapportnummer** E2604230

**Type onderzoek** Eindbeoordeling na asbestverwijdering conform NEN 2990 bestaande uit: visuele inspectie in een containmentsituatie, luchtmeting en kleefmonsters scanning elektronenmicroscopie.

**Datum onderzoek** 24/07/2026  
**Adres onderzoekslocatie** Klaproos 1  
 Opmeer  
 Nederland  
**Omschrijving onderzoekslocatie** Het containment betreft:  
 De entree, de foyer, de keuken, de gang plus een gedeelte van de ruimte burgerzaken van het in renovatie zijnde gemeentehuis.  
**Opmerkingen** Voor details zie schetsen.

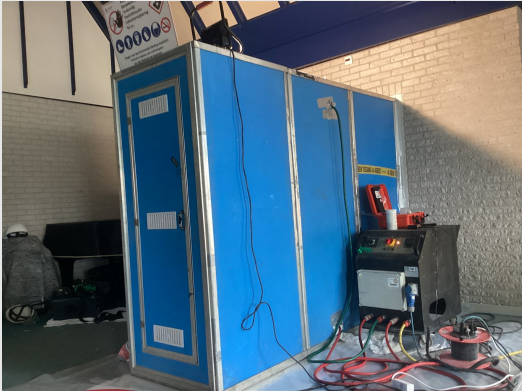
**Foto 1**

De 3 trapssluis staat opgesteld in de vergaderzaal.

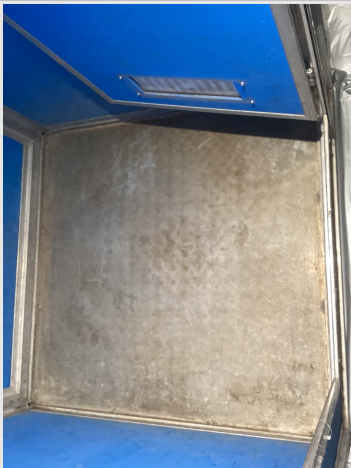
**Foto 2**

Vuile ruimte in orde bevonden.

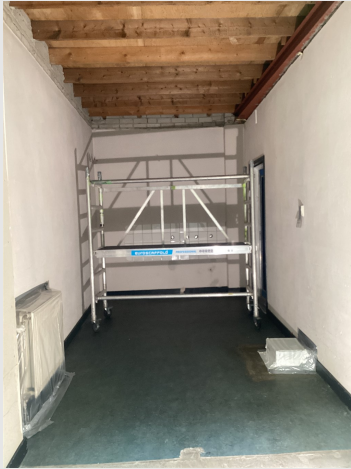
Foto 3

Overzicht gang.

Het gesaneerde plafond bestaat uit ruwe houten balken.

De vloerafwerking bestaat uit linoleum.

De radiator is afgeschermd met folie.

De wanden zijn visueel geïnspecteerd, er zijn verdachte restanten / krijtstrepen aangetroffen.

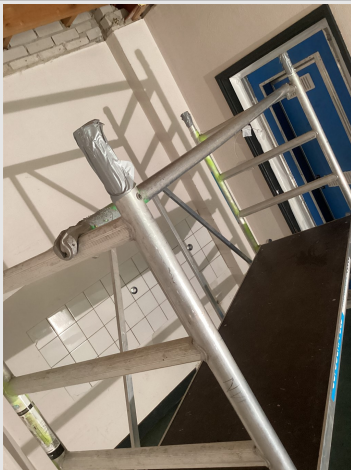
Foto 4

De rolsteiger is visueel beoordeeld en in orde bevonden.

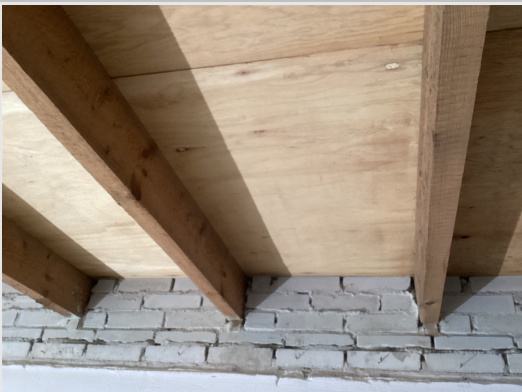
Foto 5

Na sanering van Bron3 (beplating) blijven er ruwe houten balken met uitgeboorde spijkergaten en poriën achter.

Na visuele inspectie in orde bevonden.

De inspectie van ruwe delen / poriën beperkt zich tot het direct waarneembare oppervlak.

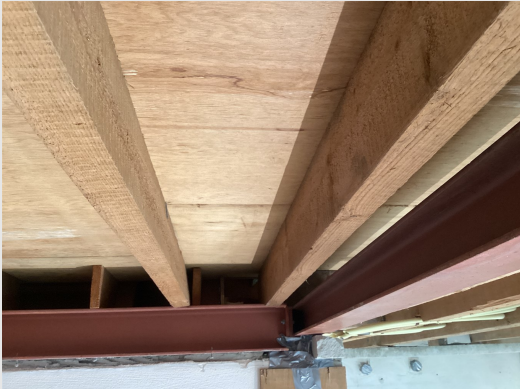
Foto 6

Na sanering van Bron3 (beplating) blijven er ruwe houten balken met uitgeboorde spijkergaten en poriën achter.

Na visuele inspectie in orde bevonden.

De inspectie van ruwe delen / poriën beperkt zich tot het direct waarneembare oppervlak.

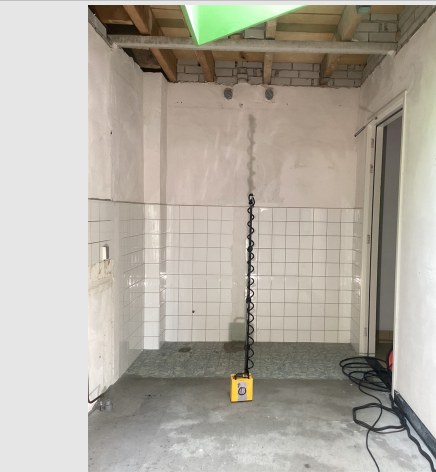
Foto 7

Overzicht gang.

De vloer bestaat uit ruw beton.

De wanden zijn deels betegeld.

Aanzicht Luchtmeting Pomp1.

De ruimte is visueel beoordeeld en in orde bevonden.

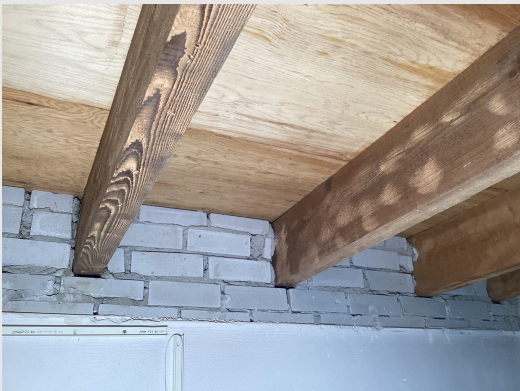
Foto 8

Na sanering van Bron3 (beplating) blijven er ruwe houten balken met uitgeboorde spijkergaten en poriën achter.

Na visuele inspectie in orde bevonden.

De inspectie van ruwe delen / poriën beperkt zich tot het direct waarneembare oppervlak.

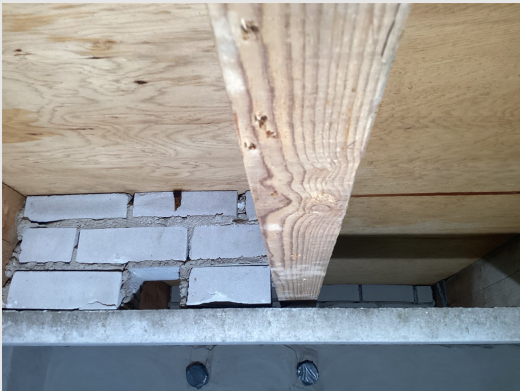
Foto 9

Na sanering van Bron3 (beplating) blijven er ruwe houten balken met uitgeboorde spijkergaten en poriën achter.

Na visuele inspectie in orde bevonden.

De inspectie van ruwe delen / poriën beperkt zich tot het direct waarneembare oppervlak.

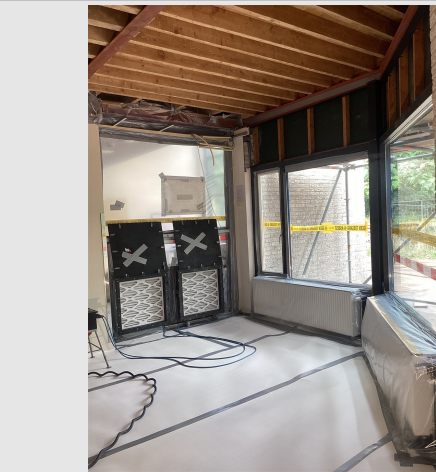
Foto 10

Overzicht gedeelte burgerzaken.

De vloer en radiatoren zijn afgeschermd met stukloop / folie.

ODM's, visueel schone filters.

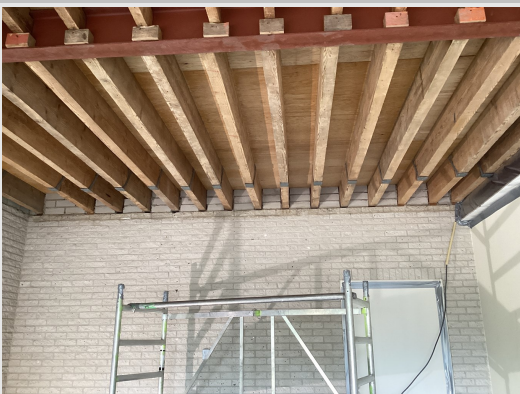
Foto 11

Aanzicht gesaneerd plafond.

De wanden zijn visueel geïnspecteerd en in orde bevonden.

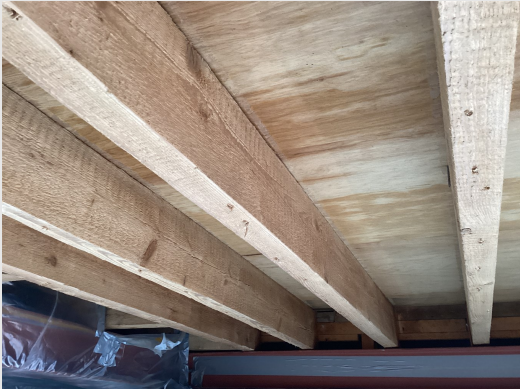
Foto 12

Na sanering van Bron3 (beplating) blijven er ruwe houten balken met uitgeboorde spijkergaten en poriën achter.  
Na visuele inspectie in orde bevonden.

De inspectie van ruwe delen / poriën beperkt zich tot het direct waarneembare oppervlak.

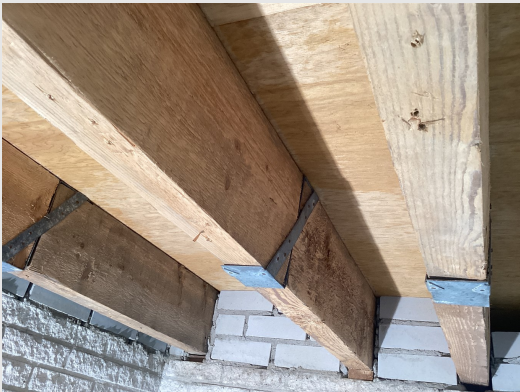
Foto 13

Na sanering van Bron3 (beplating) blijven er ruwe houten balken met uitgeboorde spijkergaten en poriën achter.  
Na visuele inspectie in orde bevonden.

De inspectie van ruwe delen / poriën beperkt zich tot het direct waarneembare oppervlak.

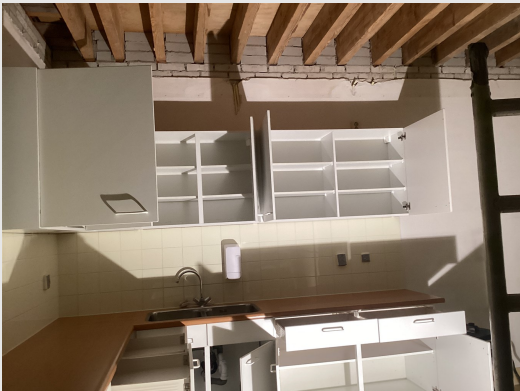
Foto 14

Overzicht keuken.  
Het keukenblok is visueel beoordeeld en in orde bevonden.  
De wanden zijn onderdeel van de visuele inspectie.

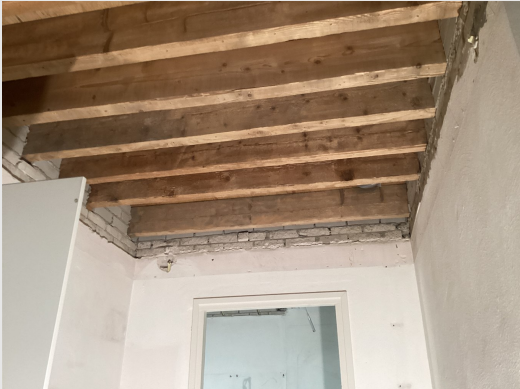
Foto 15

Aanzicht gesaneerd plafond keuken voor entree gang.

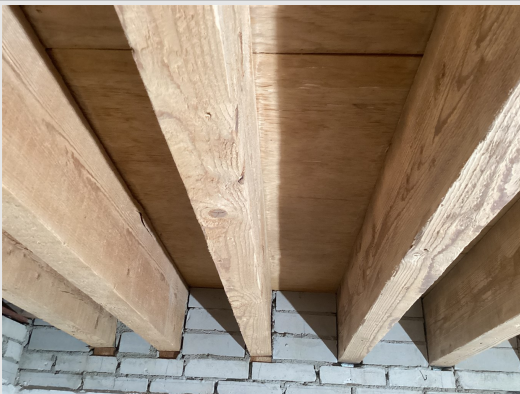
Foto 16

Na sanering van Bron3 (beplating) blijven er ruwe houten balken met uitgeboorde spijkergaten en poriën achter.

Na visuele inspectie in orde bevonden.

De inspectie van ruwe delen / poriën beperkt zich tot het direct waarneembare oppervlak.

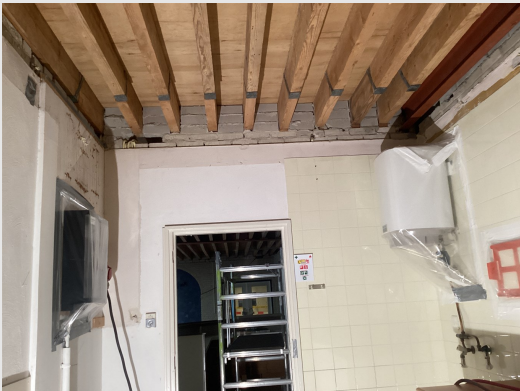
Foto 17

Overzicht keuken.

De technische installaties zijn afgeschermd met folie.

De ruimte is na visuele inspectie in orde bevonden.

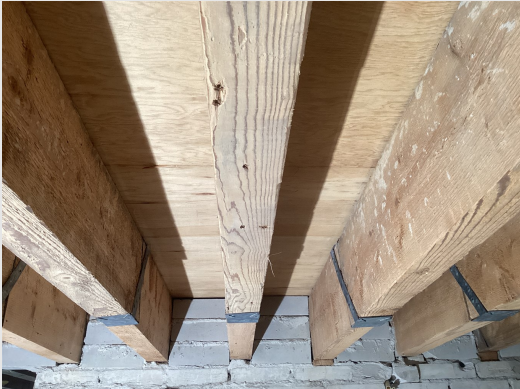
Foto 18

Na sanering van Bron3 (beplating) blijven er ruwe houten balken met uitgeboorde spijkergaten en poriën achter.

Na visuele inspectie in orde bevonden.

De inspectie van ruwe delen / poriën beperkt zich tot het direct waarneembare oppervlak.

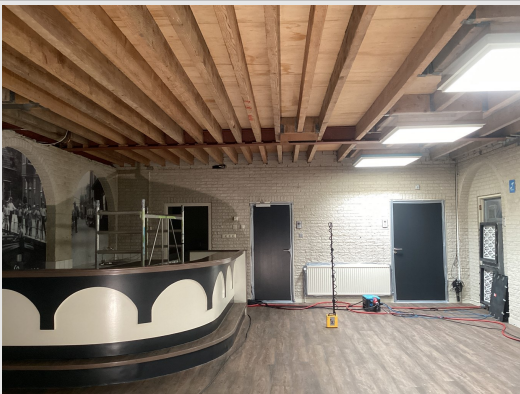
Foto 19

Overzicht foyer.

Het gesaneerde plafond bestaat uit ruwe houten balken.

De vloerafwerking bestaat uit een niet asbest verdacht zeil.

De wanden zijn onderdeel van de visuele inspectie.

De aangrenzende ruimte (toiletgroep) is afgeschermd.

Aanzicht Luchtmeting Pomp2.

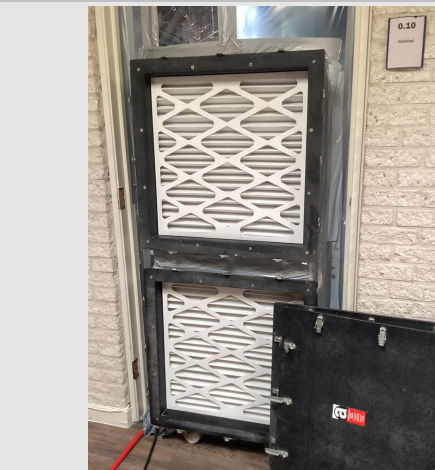
Foto 20

ODM's , visueel schone filters.

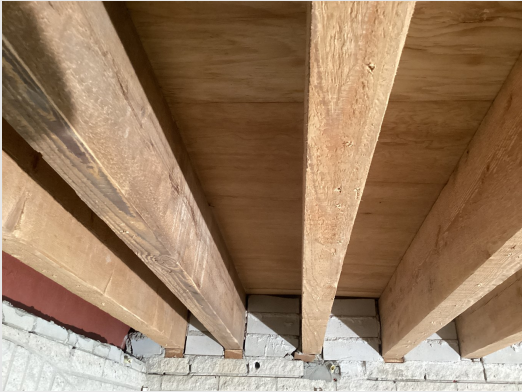
Foto 21

Na sanering van Bron3 (beplating) blijven er ruwe houten balken met uitgeboorde spijkergaten en poriën achter.

Na visuele inspectie in orde bevonden.

De inspectie van ruwe delen / poriën beperkt zich tot het direct waarneembare oppervlak.

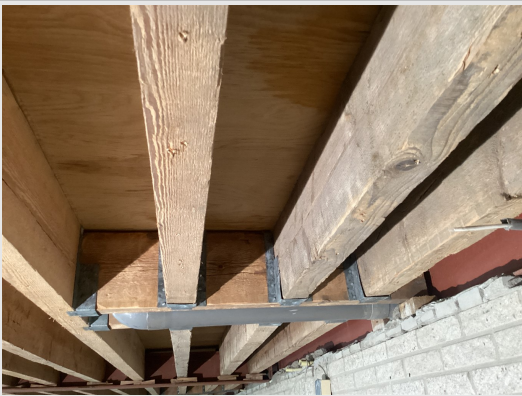
Foto 22

Na sanering van Bron3 (beplating) blijven er ruwe houten balken met uitgeboorde spijkergaten en poriën achter.

Na visuele inspectie in orde bevonden.

De inspectie van ruwe delen / poriën beperkt zich tot het direct waarneembare oppervlak.

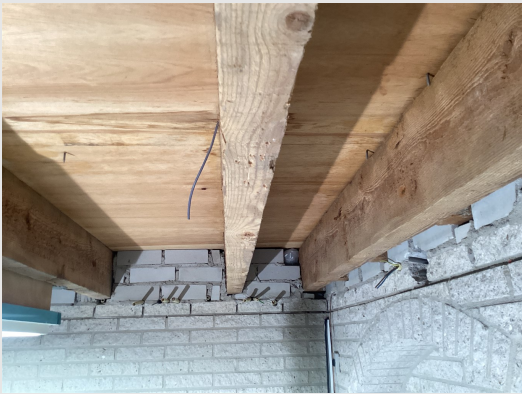
Foto 23

Na sanering van Bron3 (beplating) blijven er ruwe houten balken met uitgeboorde spijkergaten en poriën achter.

Na visuele inspectie in orde bevonden.

De inspectie van ruwe delen / poriën beperkt zich tot het direct waarneembare oppervlak.

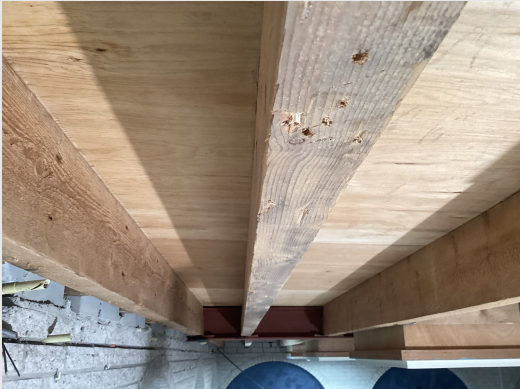
Foto 24

Na sanering van Bron3 (beplating) blijven er ruwe houten balken met uitgeboorde spijkergaten en poriën achter.

Na visuele inspectie in orde bevonden.

De inspectie van ruwe delen / poriën beperkt zich tot het direct waarneembare oppervlak.

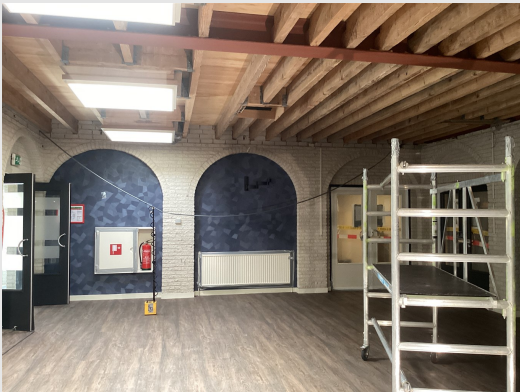
Foto 25

Overzicht foyer.

Het gesaneerde plafond bestaat uit ruwe houten balken.

De vloerafwerking bestaat uit een niet asbest verdacht zeil.

Aanzicht Luchtmeting Pomp3.

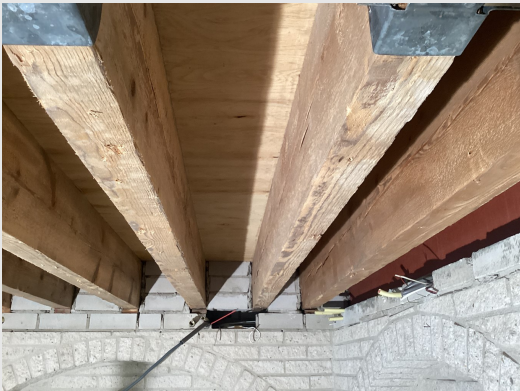
Foto 26

Na sanering van Bron3 (beplating) blijven er ruwe houten balken met uitgeboorde spijkergaten en poriën achter.

Na visuele inspectie in orde bevonden.

De inspectie van ruwe delen / poriën beperkt zich tot het direct waarneembare oppervlak.

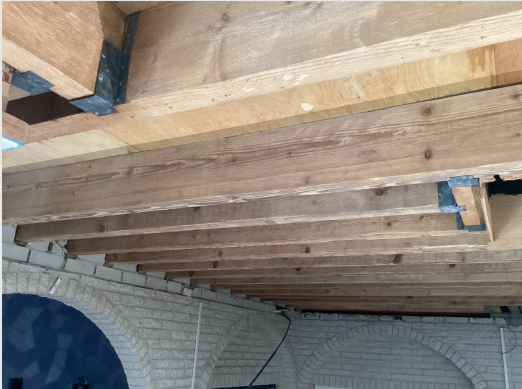
Foto 27

Aanzicht gesaneerd plafond.

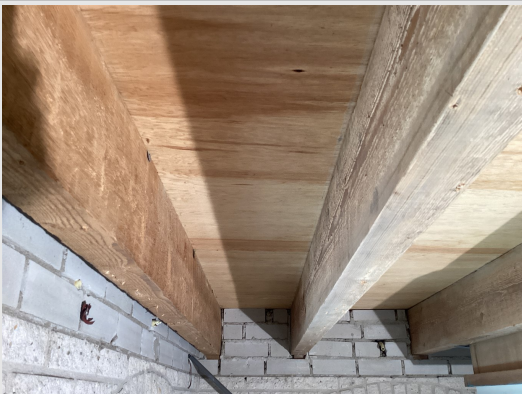
Foto 28

Na sanering van Bron3 (beplating) blijven er ruwe houten balken met uitgeboorde spijkergaten en poriën achter.

Na visuele inspectie in orde bevonden.

De inspectie van ruwe delen / poriën beperkt zich tot het direct waarneembare oppervlak.

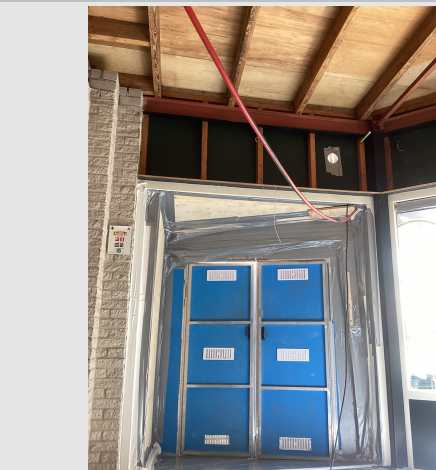
Foto 29

Overzicht entree.

Het gesaneerde plafond bestaat uit ruwe houten balken.

De wanden zijn onderdeel van de visuele inspectie.

Aanzicht afvalsluis.

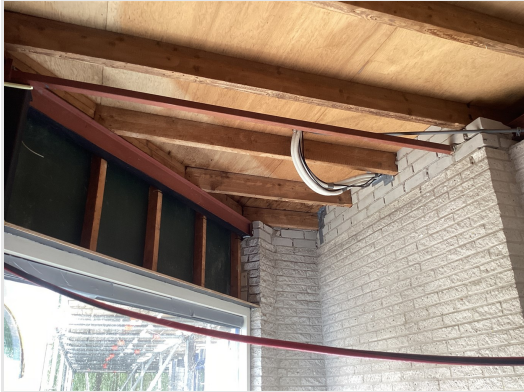
Foto 30

Aanzicht gesaneerd plafond entree.

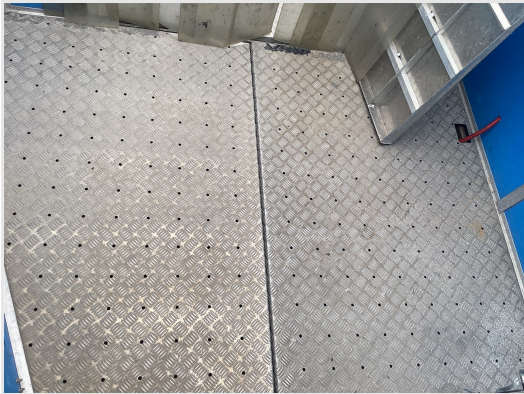
Foto 31

Vuile ruimte (afvalsluis) na visuele inspectie in orde bevonden.

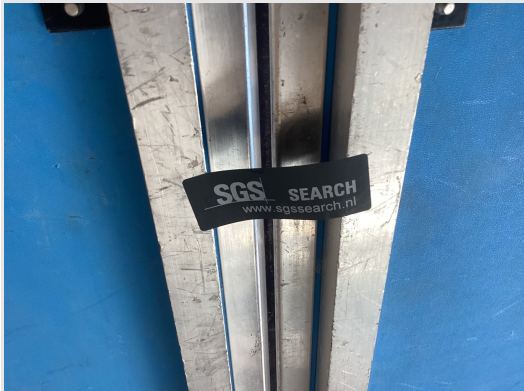
Foto 32

Verzegeling afvalsluis.

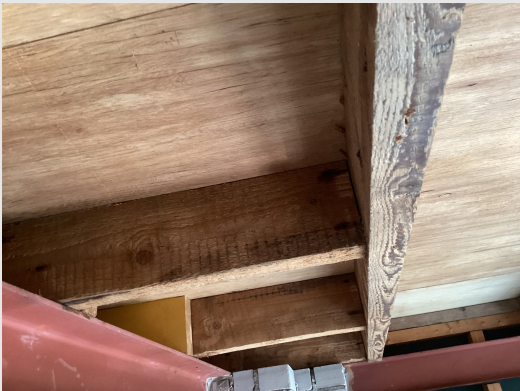
Foto 33

Na sanering van Bron3 (beplating) blijven er ruwe houten balken met uitgeboorde spijkergaten en poriën achter.

Na visuele inspectie in orde bevonden.

De inspectie van ruwe delen / poriën beperkt zich tot het direct waarneembare oppervlak.

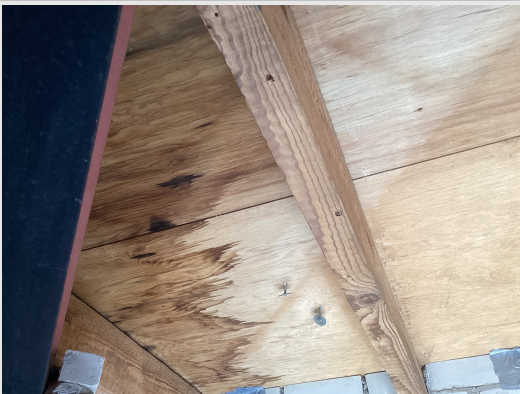
Foto 34

Na sanering van Bron3 (beplating) blijven er ruwe houten balken met uitgeboorde spijkergaten en poriën achter.

Na visuele inspectie in orde bevonden.

De inspectie van ruwe delen / poriën beperkt zich tot het direct waarneembare oppervlak.

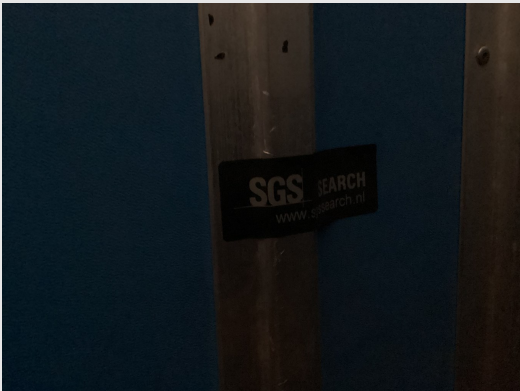
Foto 35

Tijdens de Luchtmeting is het containment verzegeld.

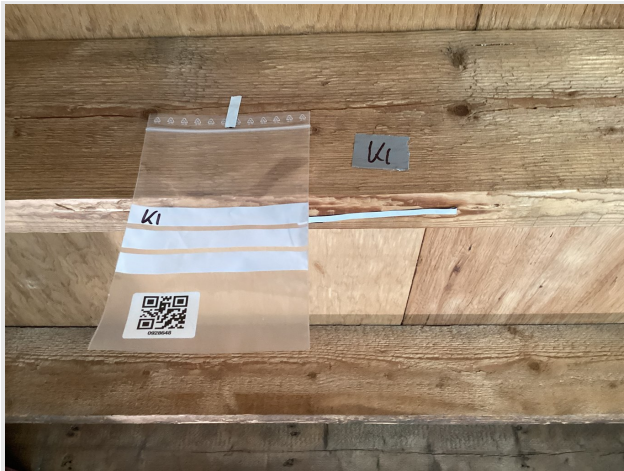
**Monsternummer 1**

Tegen gesaneerde balk in plafond:  
Entree.

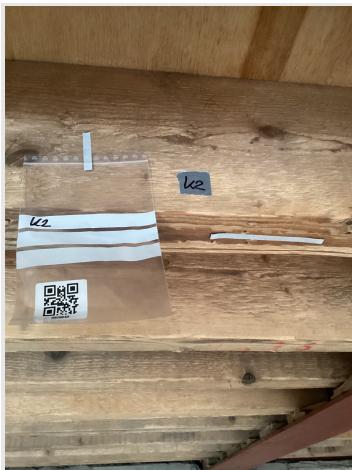
**Monsternummer 2**

Tegen gesaneerde balk in plafond:  
Foyer.

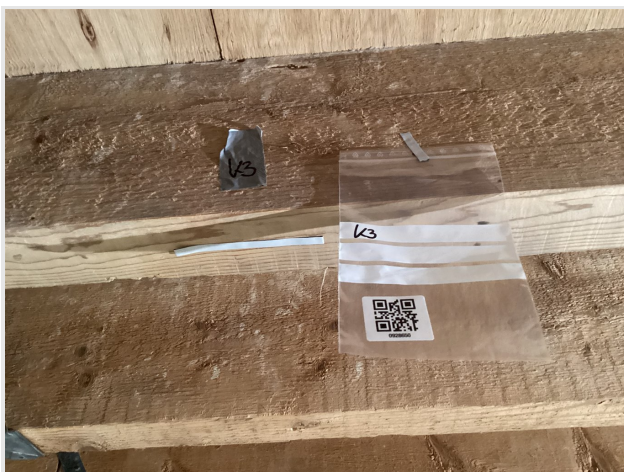
**Monsternummer 3**

Tegen gesaneerde balk in plafond:  
Foyer

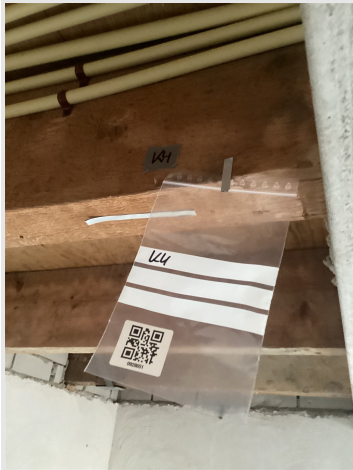
**Monsternummer 4**

Tegen gesaneerde balk in plafond:  
Keuken

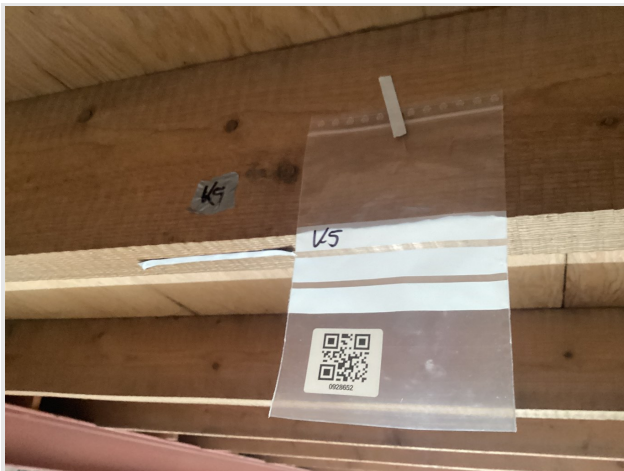
**Monsternummer 5**

Tegen gesaneerde balk in plafond:  
Ruimte burgerzaken.

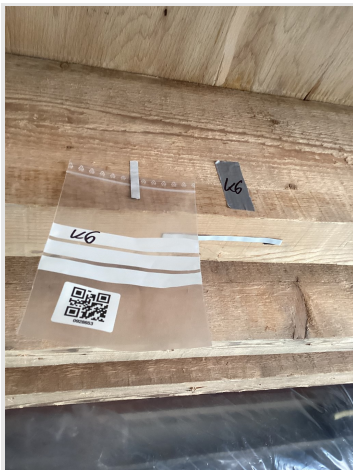
**Monsternummer 6**

Tegen gesaneerde balk in plafond:  
Gang
