# Boom Effect Analyse

## Churchillstraat, Barneveld

Project: Boom Effect Analyse Churchillstraat, Barneveld

Datum: 12-03-2021

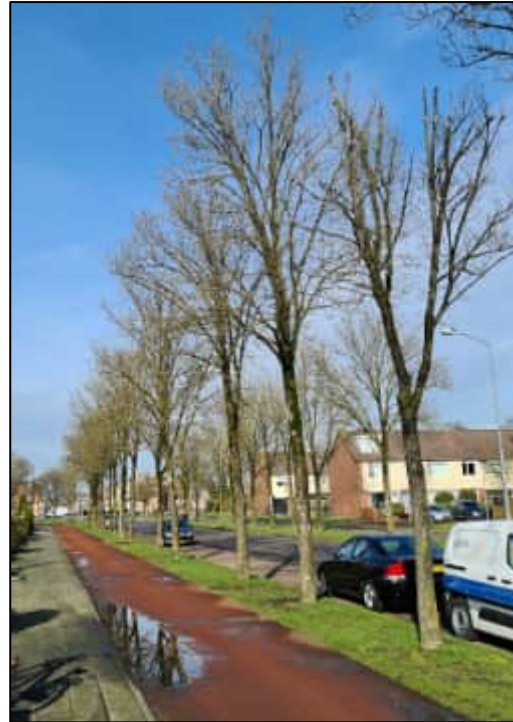
Bij vijf bomen is sprake van gevorderde twijgsterfte, deze zijn beoordeeld met een slechte conditie.

Afbeelding 3: Boom op de voorgrond heeft een slechte conditie

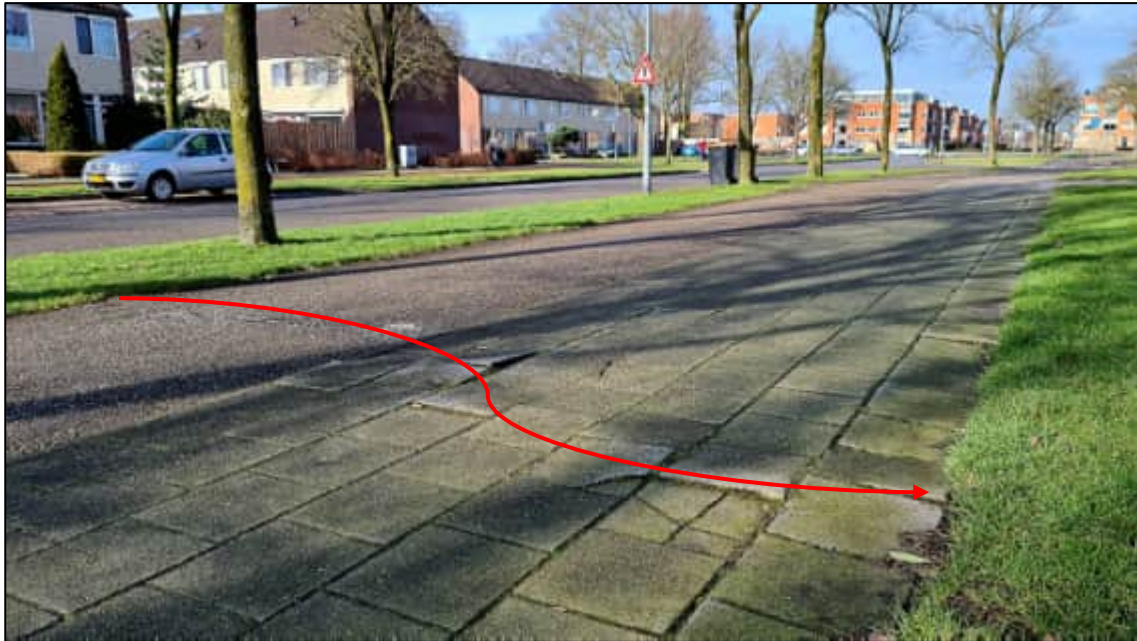
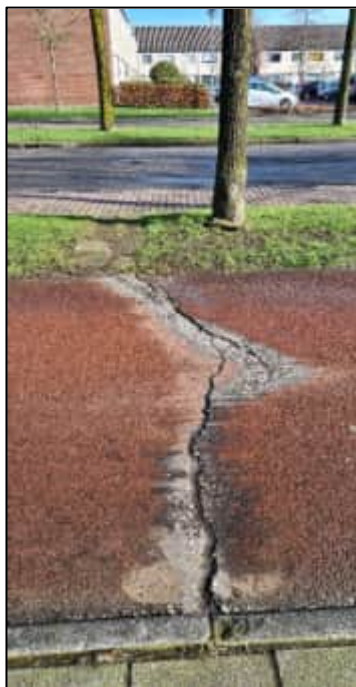
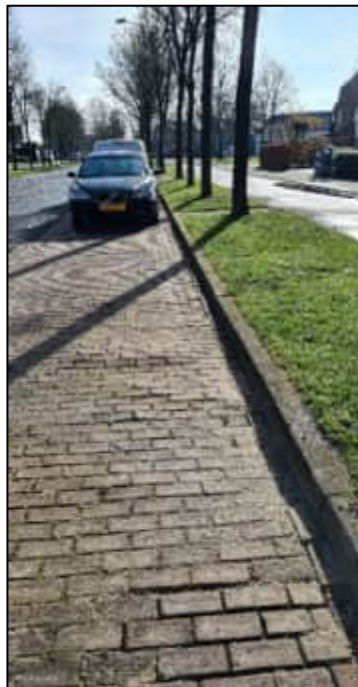
De bermen met de iepen variëren in breedte tussen de 1,5 en 3,0 meter. De bermen bieden onvoldoende groeiruimte om een gezonde groei te realiseren. De iepen proberen onder de verharding richting aangrenzende tuinen of groenstroken te wortelen, wat heeft geresulteerd in het opdrukken van het asfalt of bestrating. Op diverse locaties zitten scheuren in het asfalt die zijn veroorzaakt door wortels.

Afbeelding 4 t/m 6: Wortelopdruk in het fietspad, voetpad en parkeerstrook

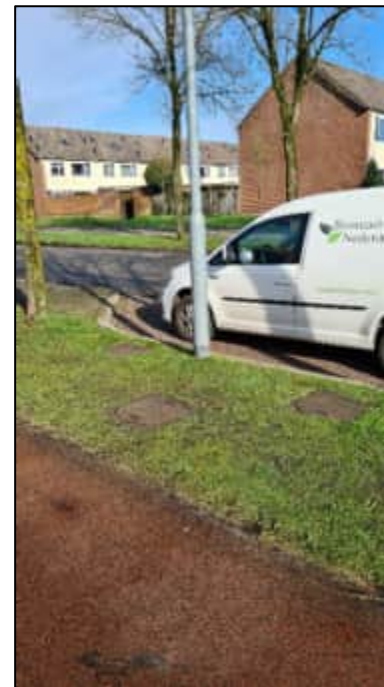
Conform de KLIC ligt op enkele locaties de riolering in de berm, onder de bomen. Hierdoor liggen op korte afstand van de bomen inspectieputten.

Afbeelding 7: Diverse inspectieputten in de berm

- Door het kappen van de bomen is het mogelijk om het riool te verplaatsen onder de rijbaan. Op deze wijze worden in de toekomst conflicten tussen wortels en riolering voorkomen;

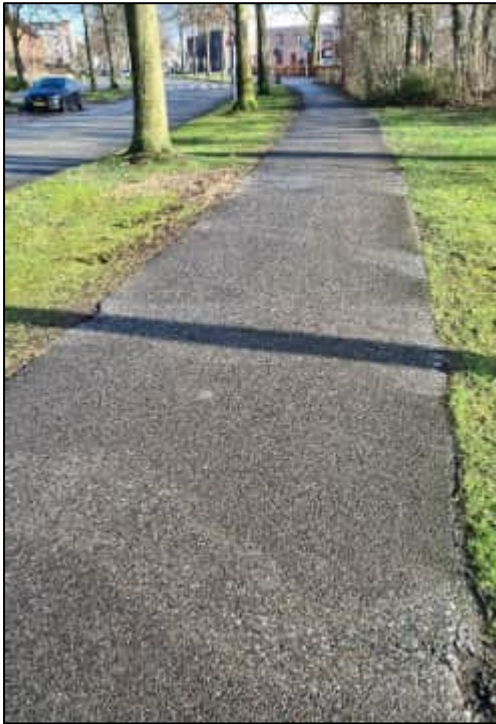
Om de overlast voor fietsers te beperken, is de opdruk in het asfalt recentelijk vlak gefreesd.

Afbeelding 9: Wortelopdruk weggefreed

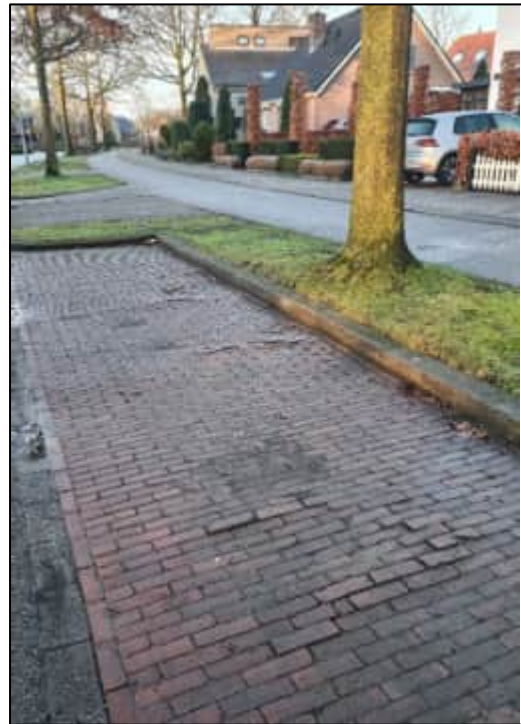
Net zoals de iepen staan de meeste moeraseiken in een smalle berm tussen het fietspad en de rijbaan. Door de beperkte ondergrondse groei ruimte zijn de bomen genoodzaakt om elders vocht en voeding te zoeken. Met als resultaat dat op diverse locaties het asfalt wordt opgedrukt of de bestrating in de parkeervakken en voetpaden.

Afbeelding 10: Opdruk in de parkeerstrook

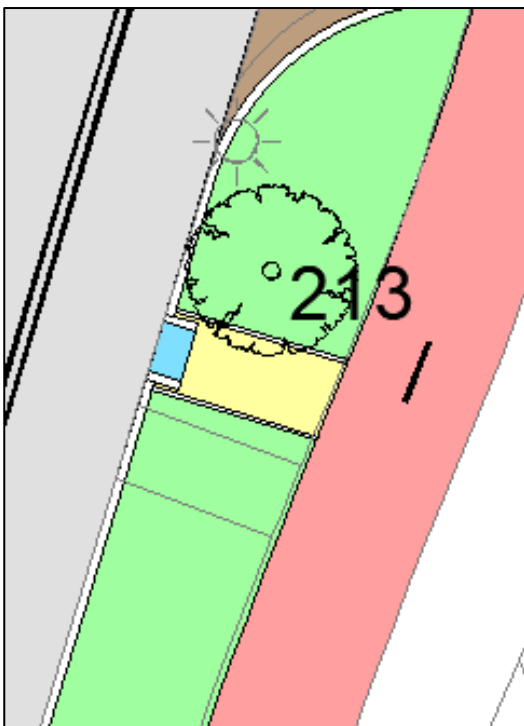
Afbeelding 13: Voetgangersoversteekplaats dicht bij boom 213

Naast boom 213 ligt een voetpad haaks door de groenstrook (oversteekplaats). Conform het ontwerp komt het voetpad dicht bij de moeraseik te liggen. Ten behoeve van boom 213 dient de huidige locatie van het voetpad gehandhaafd te blijven.

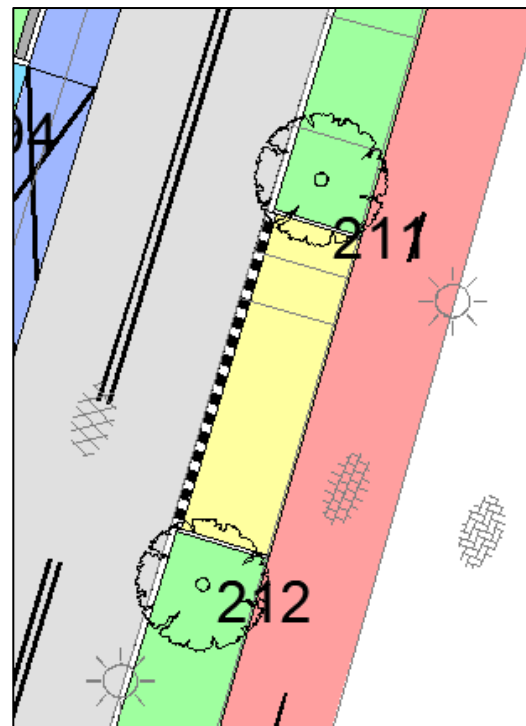
Afbeelding 14: Bushalte tussen boom 211 en 212

Tussen boom 211 en 212 wordt de bestaande groenstrook omgevormd tot bushalte. Het uitgraven van het cunet zal tot ernstige wortelschade leiden met als gevolg dat beide bomen niet te handhaven zijn.

Advies voor deze situatie is om boom 211 te kappen waardoor ruimte ontstaat om de bushalte verder van boom 212 op te schuiven.

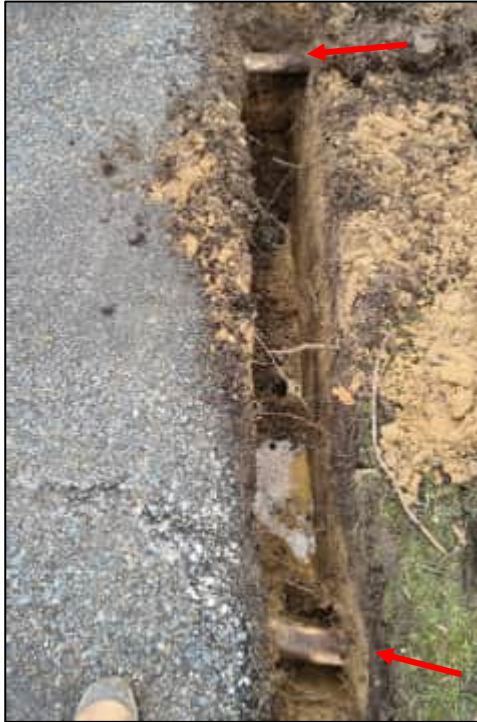
De aangetroffen wortels die onder het fietspad doorgroeien en voor opdruk zorgen, variëren in dikte tussen de 3 en 15 cm.

*Afbeelding 15: Twee wortels groeien tussen het asfalt en de fundering (rode pijl)*

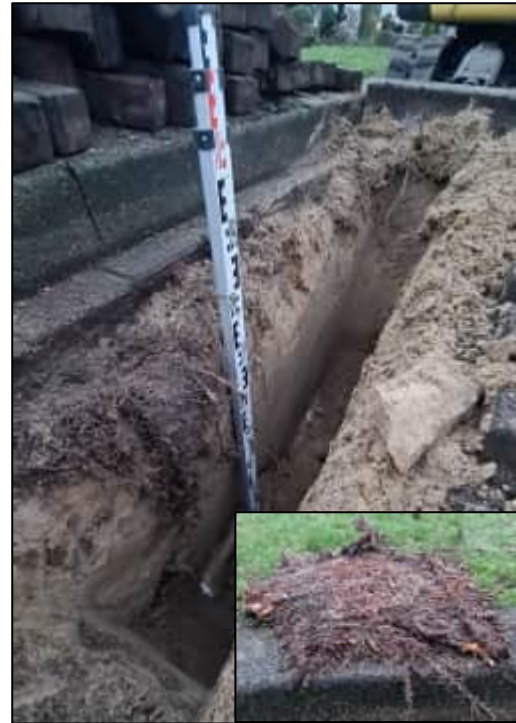
Onder het voetpad en onder de parkeerstroken (elementverharding) hebben de bomen een intensiever wortelpakket gevormd. Tussen de bestrating en het cunetzand hebben enkele bomen een wortelplaat gevormd (zie inzet afbeelding 16). In het cunetzand wortelen de bomen doorgaans nauwelijks.

*Afbeelding 16: Wortelplaat tussen bestrating en cunetzand*

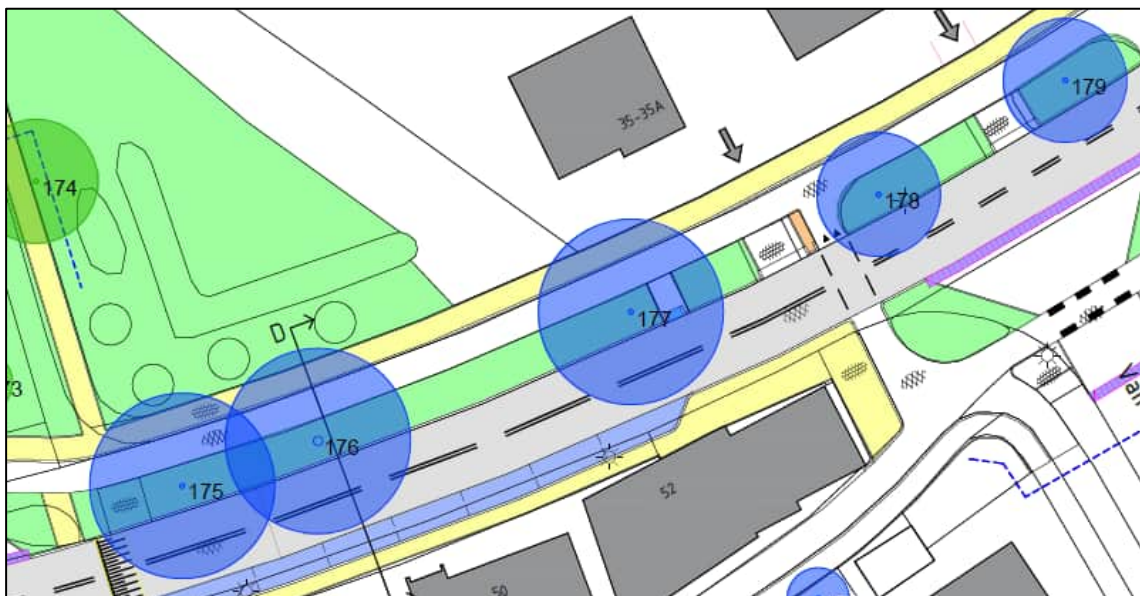
Afbeelding 17: Uitsnede projectinvloedenkaart t.h.v. boom 175 t/m 179

Ter hoogte van deze vijf moeraseiken komt de opsluiting van de rijbaan in de groenstrook. Het betreft maar een minimale verschuiving maar om de opsluitbanden te plaatsen, zal circa 0,5 meter van de groenstrook worden afgegraven. Uitgangspunt voor de locatie van de opsluiting is dat de groenstrook niet verstoord mag worden. Hierop zou het ontwerp aangepast moeten worden om de bomen duurzaam in te kunnen passen.

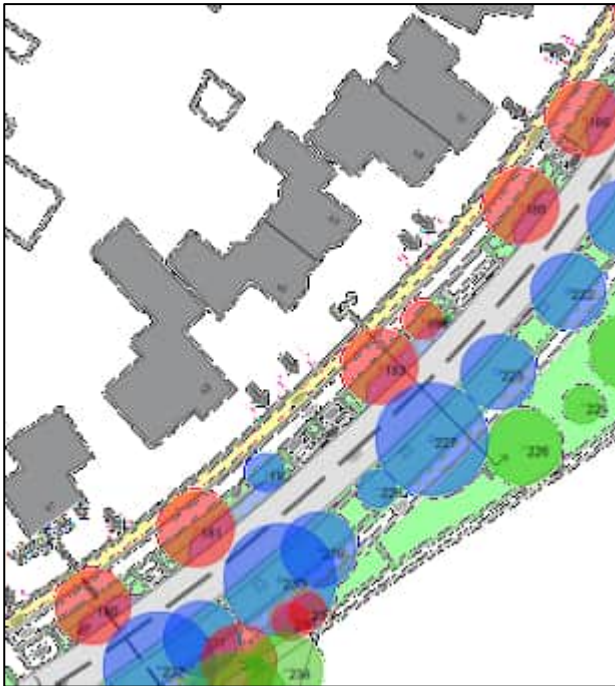
Afbeelding 18: Projectinvloeden kaart boom 180 t/m 186

Ter hoogte van deze bomen liggen parkeervakken die conform het ontwerp andere afmetingen krijgen. Hierdoor komt de opsluiting van de parkeervakken in de stamvoet van de moeraseiken, waardoor ze in principe niet te handhaven zijn. Om deze bomen te handhaven, dient de huidige opsluiting gehandhaafd te blijven. Tevens dient overwogen te worden om verhoogd parkeren toe te passen. Door het maaiveld van de parkeervakken te verhogen, ontstaat ruimte om extra groeiruin te realiseren onder de parkeervakken en daarmee het voorkomen van wortelopdruk.

Het geplande parkeervak ter hoogte van boom 183 dient te vervallen om deze boom te handhaven.

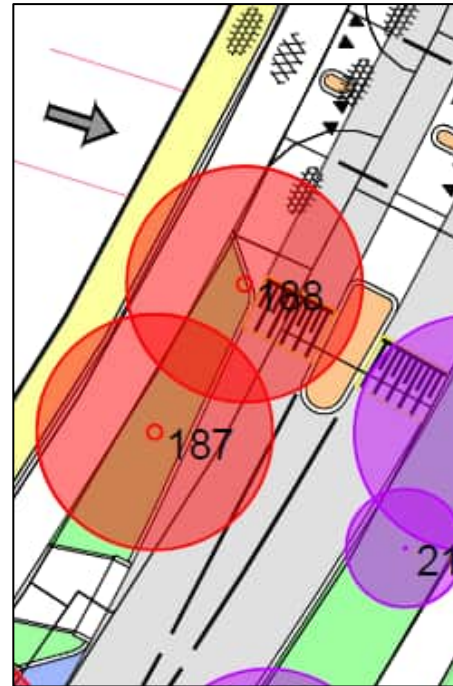
Afbeelding 19: Versmalling van de groenstrook nabij boom 187 en 188

Ter hoogte van deze twee moeraseden wordt een oversteekplaats aangelegd waardoor de groenstrook wordt versmald. Deze versmalling kan niet worden gerealiseerd met behoud van de bomen.

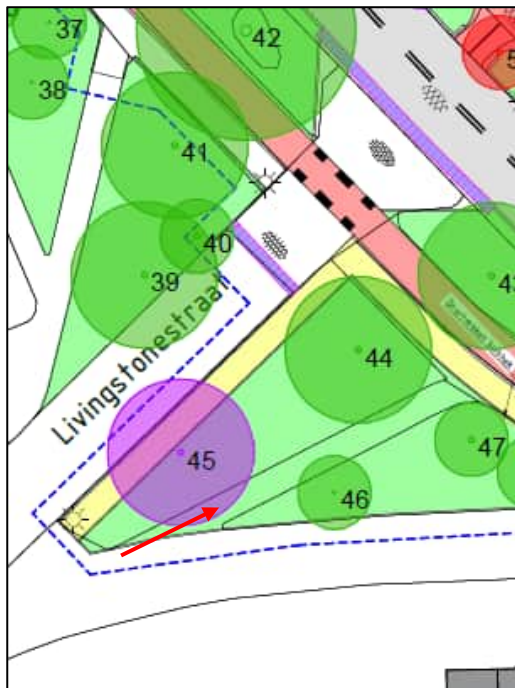
Naast boom 45 wordt een voetpad aangelegd. De opsluitband komt nagenoeg tegen de stamvoet aan waardoor wortelschade zal ontstaan. Om boom 45 te handhaven dient de ligging van het huidige voetpad aangehouden te worden.

Afbeelding 21: Huidige ligging voetpad handhaven t.h.v. boom 45 (rode pijl)

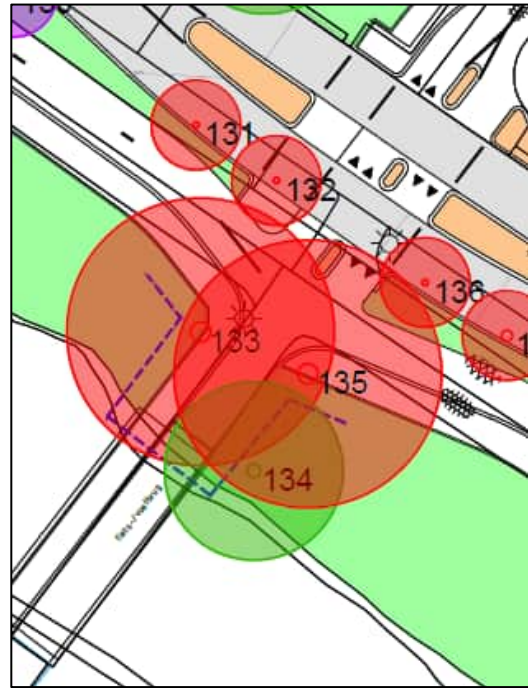
Door de aanleg van een oversteekplaats wordt zowel het fietspad als het voetpad verlegd waardoor de twee Amerikaanse eiken niet zijn hand te haven. Om de bomen in te passen dient de huidige groenstrook intact te blijven, wat betekent dat het ontwerp gewijzigd dient te worden.

Afbeelding 22: Boom 133 en 135 niet te handhaven door kruispuntverbreding

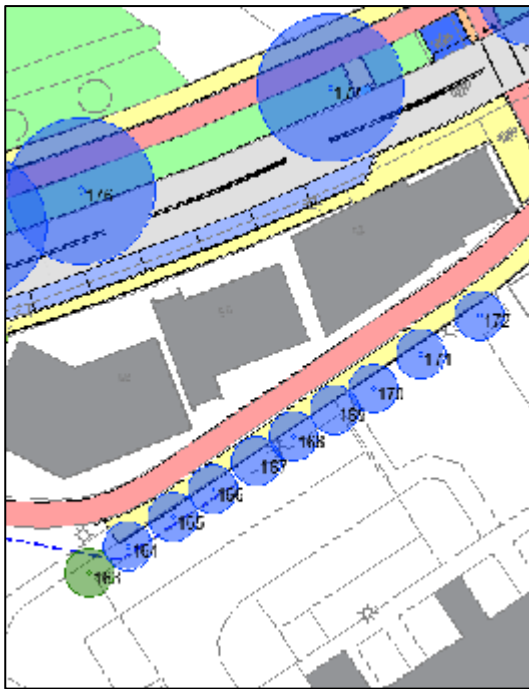
Afbeelding 23: Elzen pal naast het voetpad

Om deze elzen in te passen dient de bestaande ligging van het voetpad en de kantopsluiting gehandhaafd te blijven.

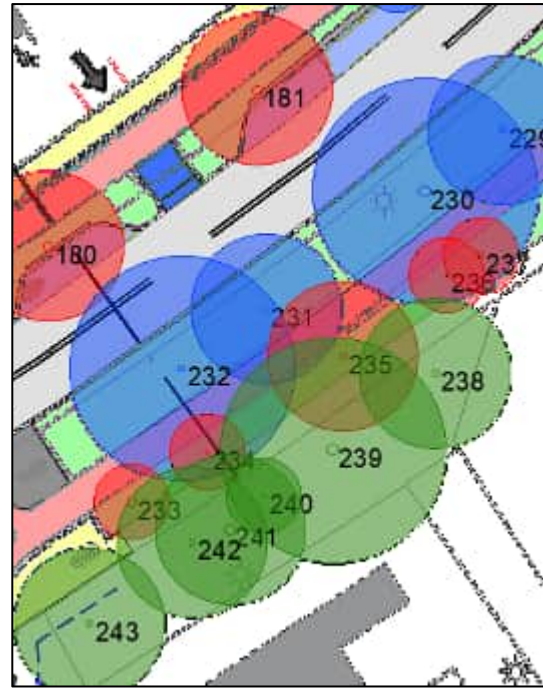
Deze bomen staan in een zeer smalle groenstrook tussen het fietspad en het voetpad. Conform het ontwerp wordt de groenstrook nog smaller door de verlegging van het fietspad. Advies is om deze vijf bomen te kappen waardoor ruimte ontstaat om zowel het voetpad als het fietspad verder van de te handhaven bomen te leggen.

Afbeelding 24: Boom 233 t/m 237 kappen ten behoeve van de overige bomen

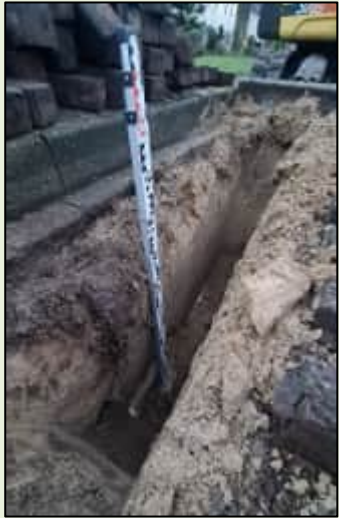
| Proefsleuf | Locatie | Bevindingen | Foto |
|---|---|---|---|
| A | In parkeerstrook nabij boom 22 en 23. | <ul style="list-style-type: none"><li>• Bomen hebben direct onder de verharding een wortelplaats gevormd van circa 2 cm dik;</li><li>• In cunetzand geen wortels aangetroffen;</li><li>• Grondwater op 90 cm -maaiveld.</li></ul> | |

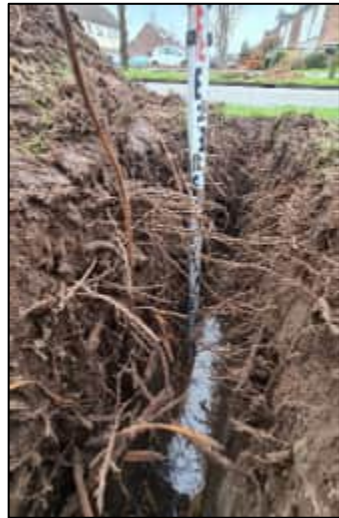
| Proefsleuf | Locatie | Bevindingen | Foto |
|---|---|---|---|
| B | In de berm tussen boom 31 en 32. Op deze locatie komt een doorsteek van het fietspad. | <ul style="list-style-type: none"><li>• Bovenste 45 cm van het profiel bestaat uit een humusrijke zandlaag;</li><li>• Deze laag is intensief doorworteld;</li><li>• In de laag 45 tot 90 cm -mv geen wortels aangetroffen;</li><li>• Grondwater bevindt zich op 90 cm -mv.</li></ul> | |

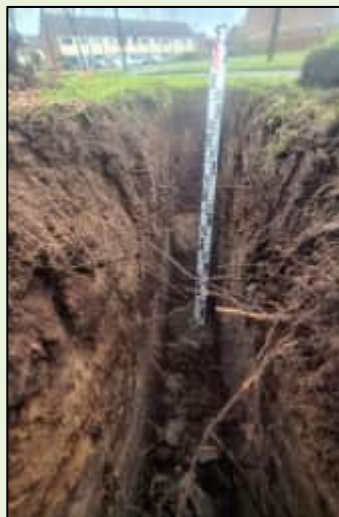
| Proefsleuf | Locatie | Bevindingen | Foto |
|---|---|---|---|
| C | Op circa 5 meter uit boom 42. Op deze locatie wordt de inrit van de Livingstonestraat verbreed. | <ul style="list-style-type: none"><li>• De bovenste 40 cm van het profiel bestaat uit matig humusarm zand;</li><li>• Deze laag is extensief doorworteld;</li><li>• Vanaf 40 cm -mv bestaat het profiel uit humusarm zand;</li><li>• In deze laag zijn geen wortels aangetroffen.</li></ul> | |

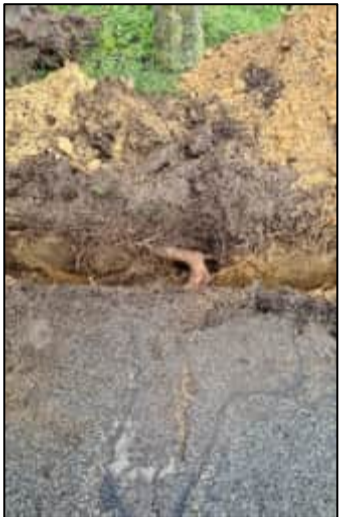
| D | In de berm, langs het fietspad, is ter hoogte van boom 122 een sleuf gegraven. | <ul style="list-style-type: none"><li>• Bovenste 10 cm is matig intensief doorworteld met hoofdzakelijk fijne wortels (&lt; 1 cm);</li><li>• Ter hoogte van de scheur in het asfalt bevindt zich een wortel van 4 cm.</li></ul> | |

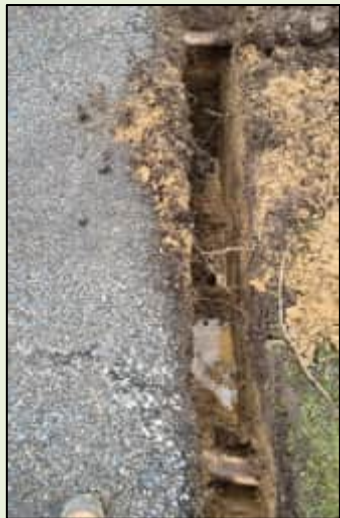
| E | Tussen boom 223 en 227 is, langs het asfalt, een proefsleuf in de berm gegraven. | <ul style="list-style-type: none"><li>• Tot 80 cm -mv is het profiel extensief doorworteld;</li><li>• Op 10 cm onder het asfalt is een wortel van 4 en van 8 cm waargenomen;</li><li>• De twee wortels groeien onder het fietspad door;</li><li>• Het profiel is opgebouwd uit humusarme grond.</li></ul> | |

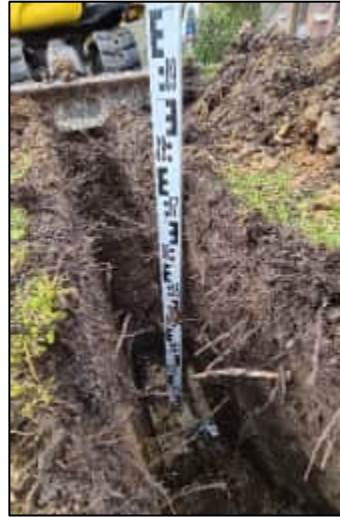
| F | Ter hoogte van boom 215 is langs het fietspad een proefsleuf gegraven. | <ul style="list-style-type: none"><li>• De bovenste 45 cm van het profiel is matig intensief doorworteld met hoofdzakelijk fijne wortels;</li><li>• Vanaf 45 cm tot circa 90 cm -mv is het profiel sterk verdicht;</li><li>• In deze laag zijn geen wortels aangetroffen.</li></ul> | |

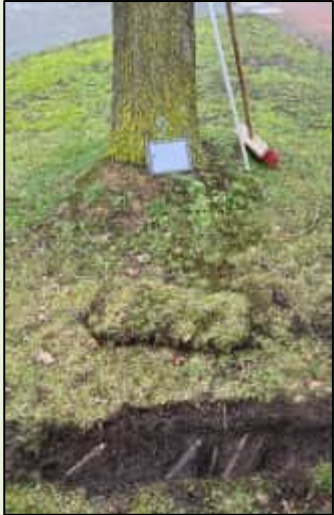
| G | <p>Op 1,40 meter uit boom 213 komt doorsteek van het voetpad door de berm. De proefsleuf is haaks op de rijbaan op 2,0 meter uit de boom gegraven.</p> | <ul style="list-style-type: none"><li>• Direct onder het maaiveld is de berm zeer intensief doorworteld;</li><li>• Het betreft wortels tot circa 5 cm dik;</li><li>• Er is niet dieper gegraven om schade aan het wortelgestel te voorkomen.</li></ul> | |

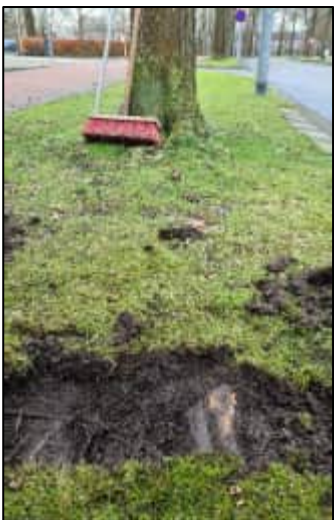
| H | <p>Tussen boom 211 en 212 komt een mindervalideafrit. Op 2,50 meter uit boom 212 is, haaks op het fietspad, een proefsleuf in de berm gegraven.</p> | <ul style="list-style-type: none"><li>• Direct onder het maaiveld is de berm zeer intensief doorworteld;</li><li>• Het betreft wortels tot circa 10 cm dik;</li><li>• Er is niet dieper gegraven om schade aan het wortelgestel te voorkomen.</li></ul> | |

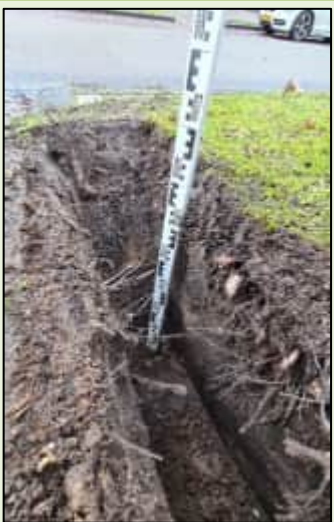
| I | <p>Tussen boom 211 en 212 komt een mindervalideafrit. Op 2,70 meter uit boom 211 is langs het bestaande voetpad een proefsleuf gegraven.</p> | <ul style="list-style-type: none"><li>• De bovenste 25 cm van het profiel is intensief doorworteld met wortels tot 2 cm dik;</li><li>• Na 25 cm is het profiel sterk verdicht;</li><li>• Dieper dan 25 cm zijn geen wortels aangetroffen.</li></ul> | |

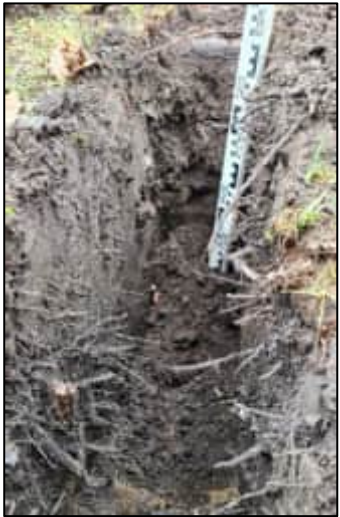
| J | <p>Ter hoogte van boom 187 wordt de berm versmald, aan de zijde van de rijbaan. De proefsleuf is op 2,0 meter uit de boom gegraven.</p> | <ul style="list-style-type: none"> <li>• Het profiel bestaat op deze locatie uit humeus zand;</li> <li>• De bovenste 40 cm zijn matig intensief doorworteld;</li> <li>• Het betreft hoofdzakelijk fijne wortels met enkele dikkere wortels (tot 4 cm dik);</li> <li>• Na 40 cm geen wortels meer door verdichte bodem.</li> </ul> | |

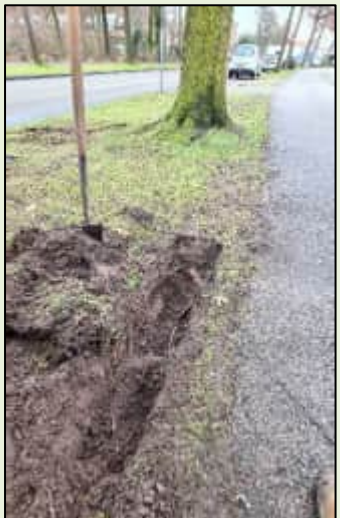
| K | <p>In het fietspad ter hoogte van boom 183 zit een scheur in het asfalt. Ter hoogte van de scheur is een proefsleuf in de berm gegraven.</p> | <ul style="list-style-type: none"> <li>• Direct onder het maaiveld zijn enkele dikkere wortels aangetroffen;</li> <li>• Het betreft wortels tot 15 cm dik die parallel aan het asfalt lopen;</li> <li>• Een enkele groeit onder het asfalt door richting voetpad/tuinen.</li> </ul> | |

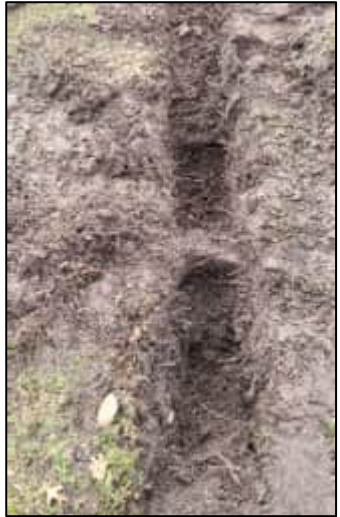
| L | <p>Nabij boom 183 wordt de berm omgevormd naar parkeerstrook. Op 2 meter uit de boom is een proefsleuf gegraven.</p> | <ul style="list-style-type: none"> <li>• De bovenste 40 cm van het profiel is intensief doorworteld;</li> <li>• Het gaat om hoofdzakelijk fijne wortels met enkele dikkere wortels (tot 8 cm dik);</li> <li>• Dieper dan 40 cm zijn geen wortels aangetroffen.</li> </ul> | |

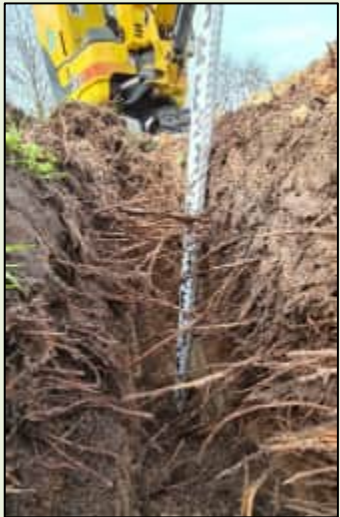
| M | <p>Ter hoogte van boom 52, 53 en 54 komt de rijbaan dicht bij de bomen te liggen wat ten koste gaat van de berm. Op 1,5 meter uit boom 53 is een proefsleuf gegraven.</p> | <ul style="list-style-type: none"><li>• Van het profiel is de bovenste 35 cm intensief doorworteld met wortels tot 1 cm dik;</li><li>• Op 35 cm onder maaiveld gaat het profiel over in een humusarme zandlaag;</li><li>• In deze laag zijn geen wortels aangetroffen.</li></ul> | |

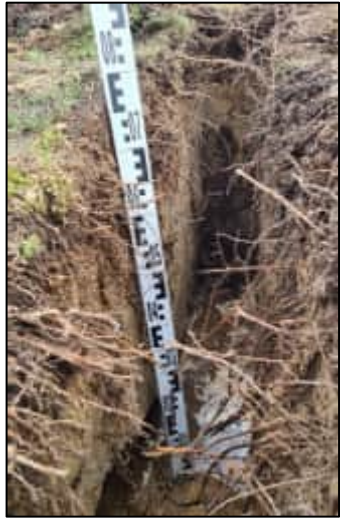
| N | <p>Tussen boom 61 en 62 komt een doorsteek van het fietspad. Op 2,80 meter uit boom 61 is een proefsleuf gegraven, haaks op de rijbaan.</p> | <ul style="list-style-type: none"><li>• Bovenste 10 cm van het profiel is intensief doorworteld met wortels tot 1 cm dik;</li><li>• De laag 10 tot 80 cm bestaat uit humusarm (geel) zand;</li><li>• In deze laag zijn geen wortels aangetroffen;</li><li>• Grondwater bevindt zich op 80 cm onder het maaiveld.</li></ul> | |

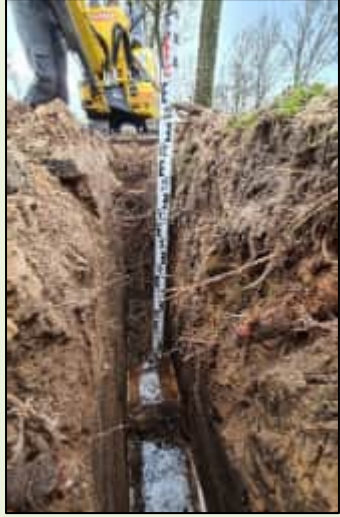
| O | <p>Naast boom 66 is in het fietspad (tegelerharding) een proefsleuf gegraven.</p> | <ul style="list-style-type: none"><li>• De bovenste 45 cm van het profiel is matig intensief doorworteld met wortels tot 2 cm dik;</li><li>• Vanaf 45 cm is het profiel sterk verdicht;</li><li>• In deze verdichte laag zijn geen wortels aangetroffen;</li><li>• Grondwater bevindt zich op 90 cm -mv.</li></ul> | |

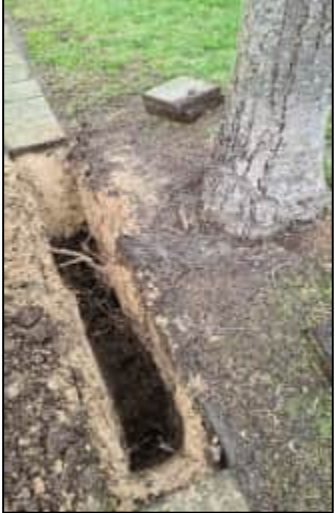
| P | Naast boom 6 is een proefsleuf in het voetpad gegraven, pal naast de stam. | <ul style="list-style-type: none"><li>• Op één enkele wortel na zijn er geen wortels in de proefsleuf aangetroffen.</li></ul> | |
