## KUNSTWERK 51 – BRUG 1 IN LANDSCHAPSPARK NIEUWSTADT

| Kunstwerknummer: 51 | |
|---|---|
| Kunstwerktype | Stalen voetgangersbrug |

| Inspectiegegevens: | |
|---|---|
| Inspecteur(s) | H. Leyen |
| Datum inspectie | 5 juni 2018 |

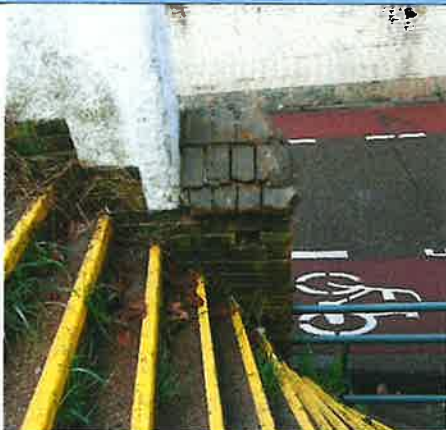
| Nr. | Waargenomen schade | Analyse | Beschrijving |
|---|---|---|---|
| 1 | | Onderdeel | Muurafdekkingen metselwerk vleugelwanden |
| | | Schade | Voegwerk is defect en tegelpannetjes zijn beschadigd. |

| Nr. | Waargenomen schade | Analyse | Beschrijving |
|---|---|---|---|
| | | Maatregel | Voorlopig niets aan doen |

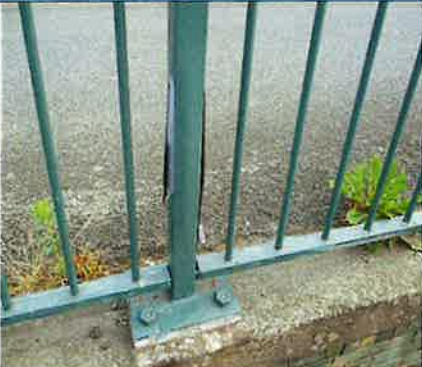
| Nr. | Waargenomen schades | Analyse | Beschrijving |
|---|---|---|---|
| 2 | | Onderdeel<br><br>Schade<br><br>Maatregel<br><br>Risico analyse<br><u>C / V / E / O</u><br>Urgentie | Trapleuning en leuning op vleugelwanden.<br><br>Conservering bladdert lokaal (verspreid over de geheel object)<br><br>Voorlopig niets aan doen omdat ondergrond verzinkt is<br><br>Onderhoudsaspect<br><br>Middel < 5 jaar |

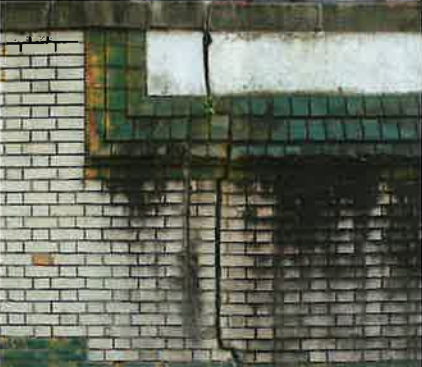
| Nr. | Waargenomen schades | Analyse | Beschrijving |
|---|---|---|---|
| 3 | | Onderdeel<br><br>Schade<br><br>Maatregel<br><br>Risico analyse<br><u>C / V / E / O</u><br>Urgentie | Vleugelwanden<br><br>Openstaande naden en voegen met begroeiing en vervuiling ( l = 7 m <sup>1</sup> )<br><br>Aanbrengen van voegafdichting<br><br>Onderhoudsaspect<br><br>Middel < 2 jaar |

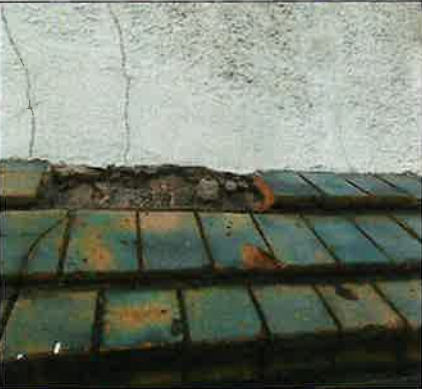
| Nr. | Waargenomen schades | Analyse | Beschrijving |
|---|---|---|---|
| 4 | | Onderdeel<br><br>Schade<br><br>Maatregel<br><br>Risico analyse<br><u>C / V / E / O</u><br>Urgentie | Vleugelwanden – afwerking met pannen<br><br>Losliggende en gebroken pannen – lengte ca 6 m <sup>1</sup><br><br>Verwijderen losliggende pannen en aanhelen met reparatiemortel.<br><br>Veiligheids -en onderhoudsaspect<br><br>Hoog< 1 jaar |

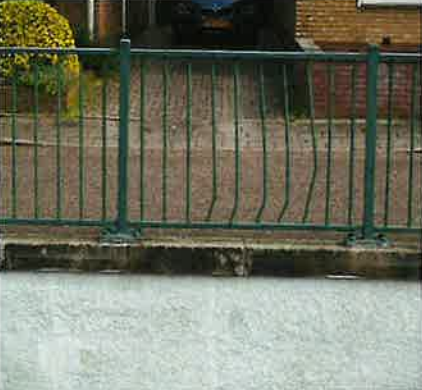
| Nr. | Waargenomen schades | Analyse | Beschrijving |
|---|---|---|---|
| 5 | | Onderdeel<br><br>Schade<br><br>Maatregel<br><br>Risico analyse<br><u>C / V / E / O</u><br>Urgentie | Spijlenleuning<br><br>Vervormde stijlen (4 st.)<br><br>Voorlopig niets aan doen<br><br>Onderhoudsaspect<br><br>Middel < 5 jaar |

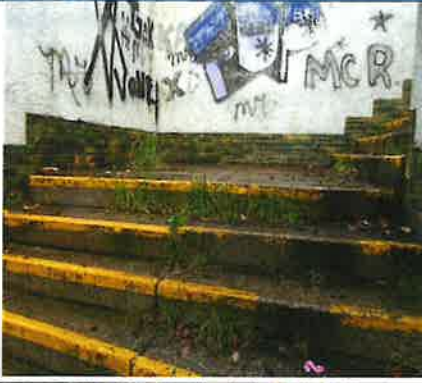
| Nr. | Waargenomen schades | Analyse | Beschrijving |
|---|---|---|---|
| 6 | | Onderdeel | Trappen gehelen |
| | | Schade | Begroeiing met onkruid en grassen mos afzetting, algehele vervuiling. |

| Nr. | Waargenomen schades | Analyse | Beschrijving |
|---|---|---|---|
| | | Maatregel | Volledig reinigen |

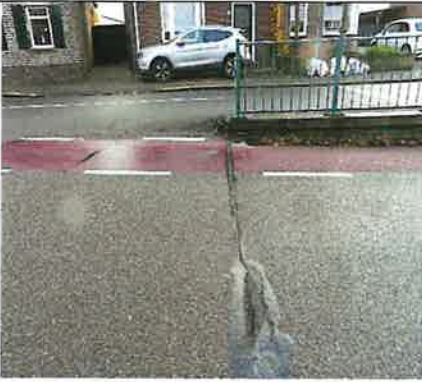
| Nr. | Waargenomen schades | Analyse | Beschrijving |
|---|---|---|---|
| 7 | | Onderdeel | Asfaltverharding |
| | | Schade | Vervorming en brokkeling asfaltverharding bij dilatatievoegen |

| Nr. | Waargenomen schades | Analyse | Beschrijving |
|---|---|---|---|
| | | Maatregel | Aanbrengen naadloze bitumineuze voegvoegovergang |

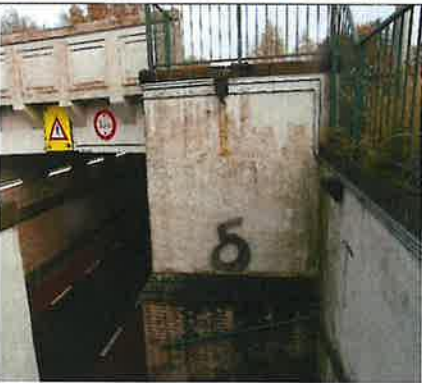
| Nr. | Waargenomen schades | Analyse | Beschrijving |
|---|---|---|---|
| 8 | | Onderdeel | Vleugelwanden |
| | | Schade | Vervuiling en afzetting van mossen en vervuiling |

| Nr. | Waargenomen schades | Analyse | Beschrijving |
|---|---|---|---|
| | | Maatregel | Verwijderen vervuiling |

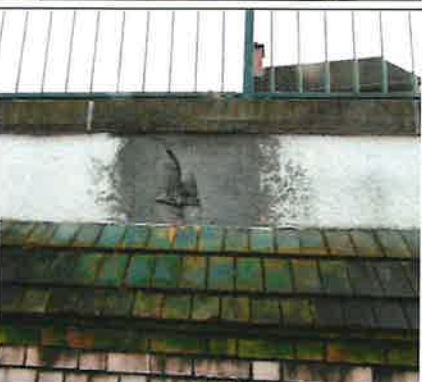
| Nr. | Waargenomen schades | Analyse | Beschrijving |
|---|---|---|---|
| 9 | | Onderdeel | Vleugelwanden - dilatatievoegen |
| | | Schade | Reparatie heeft zich los gedrukt en getrokken- 4 locaties |

| Nr. | Waargenomen schades | Analyse | Beschrijving |
|---|---|---|---|
| | | Maatregel | Saneren en repareren |

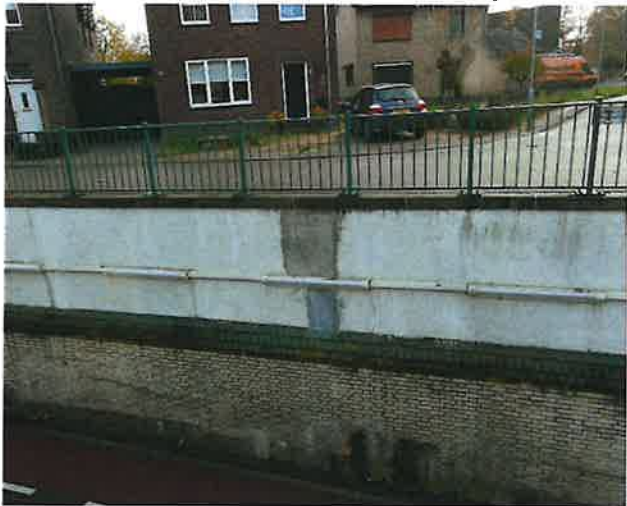
Foto 11: defecte dilatatievoeg

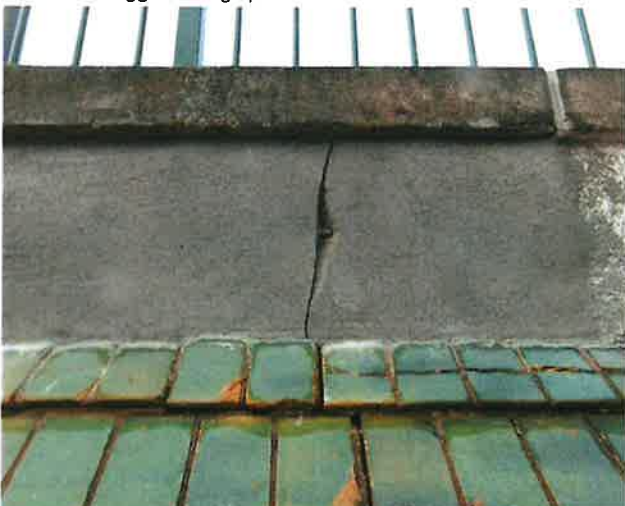
Foto 12: defecte dilatatievoeg

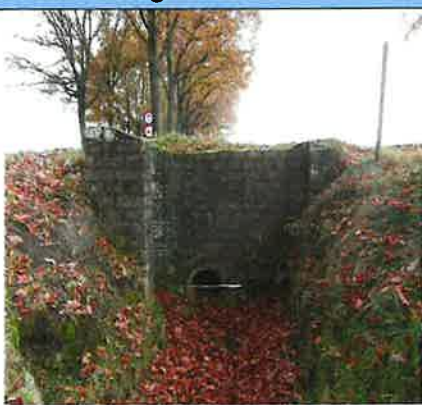
| Waarneming | Analyse | Beschrijving |
|---|---|---|
| 1 | Onderdeel | metselwerk |
| | Schade | Afzetting van mossen en algen, lokaal defect voegwerk |

| Waarneming | Analyse | Beschrijving |
|---|---|---|
| | Maatregel | Reinigen metselwerk en waar nodig herstellen voegwerk |

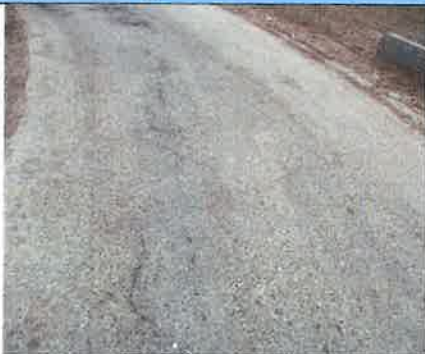
| Waarneming | Analyse | Beschrijving |
|---|---|---|
| 1 | Onderdeel | Asfaltverharding |
| | Schade | Scheuren en beschadigingen in het asfalt |

| Waarneming | Analyse | Beschrijving |
|---|---|---|
| | Maatregel | Vervangen van asfaltverharding |

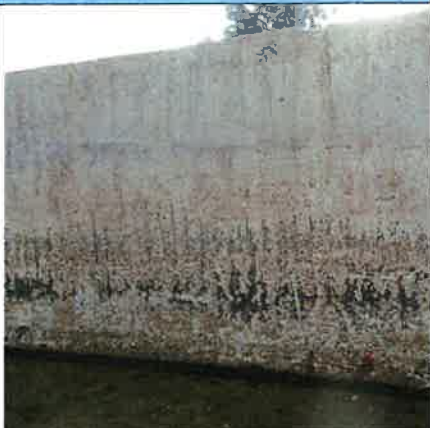
| | Waarneming | Analyse | Beschrijving |
|---|---|---|---|
| 1 | | Onderdeel | Betonnen wand |
| | | Schade | Afzetting van mossen en algen, dekkingschade en blootliggende wapening. <i>Zie rapport 2.19.027 december 2019.</i> |

| | Waarneming | Analyse | Beschrijving |
|---|---|---|---|
| | | Maatregel | Reinigen, saneren en herstellen met spuitbeton |

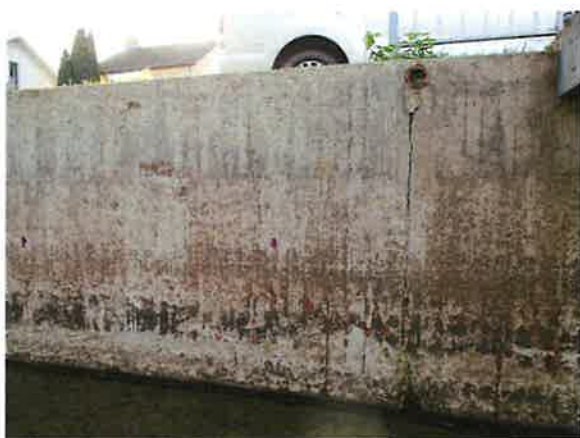
Foto 9. Aanzicht doorgaande scheur (sectie 1)

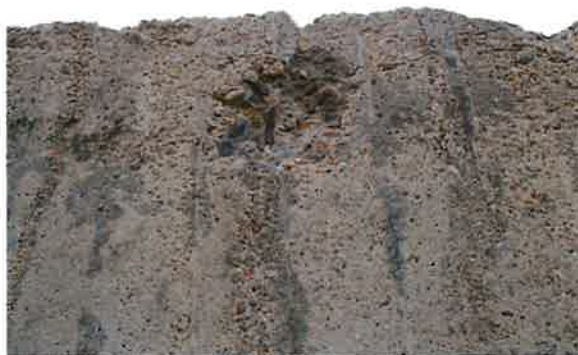
Foto 10. Betonschade

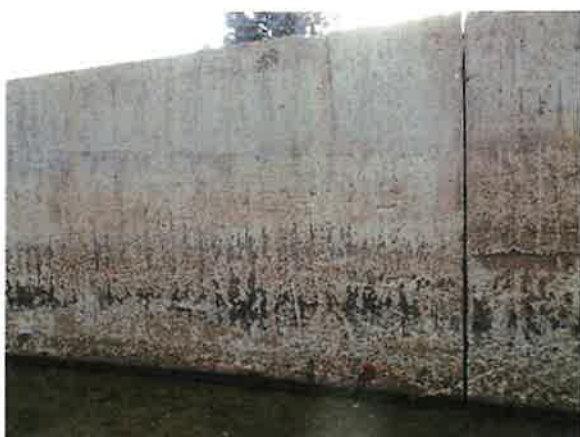
Foto 11. Aanzicht erosie-dekkingschade

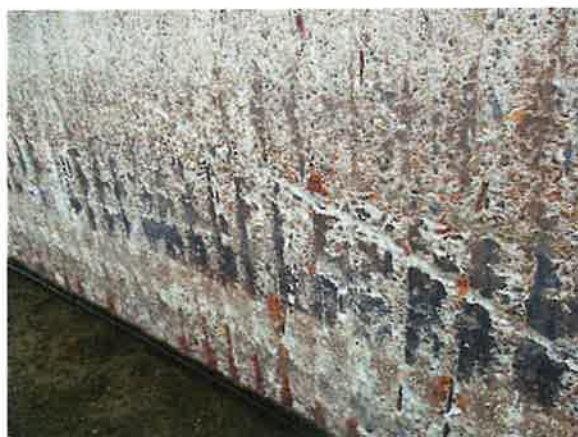
Foto 12. Aanzicht erosie-dekkingschade

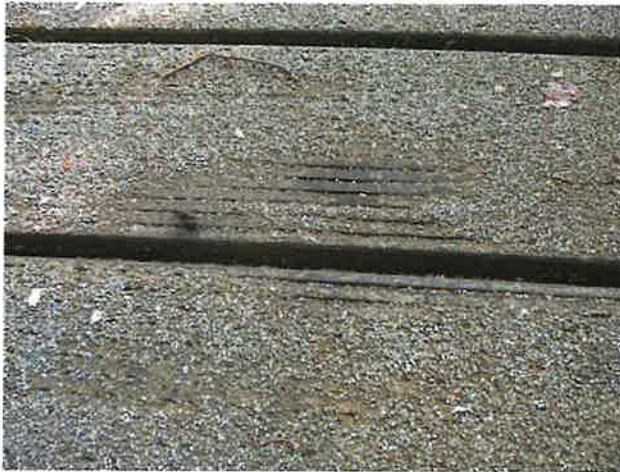
Foto 7: detail slijtlaag

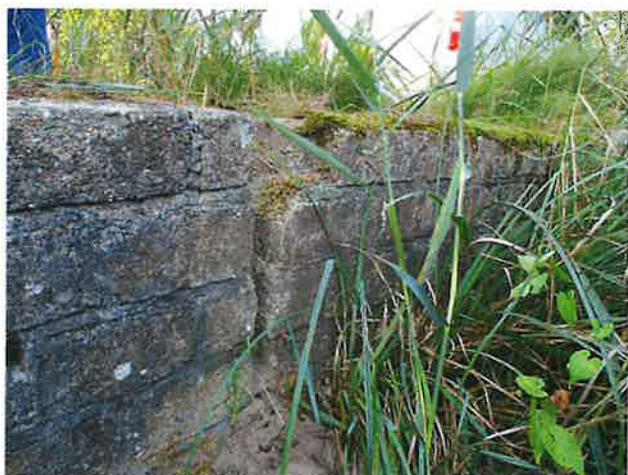
Foto 11: scheur en verzakking frontwand oost

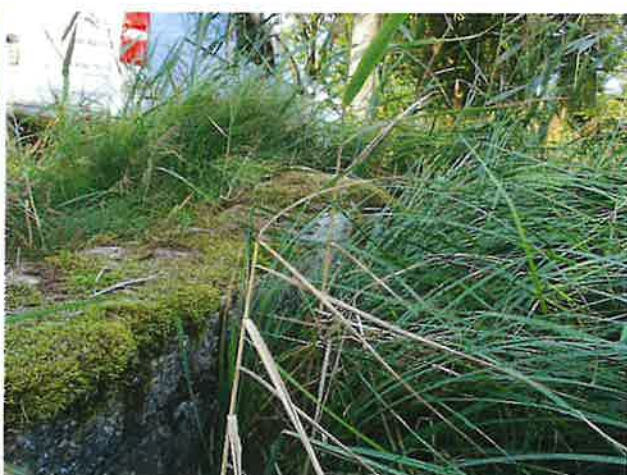
Foto 12: mosgroei frontwand oost

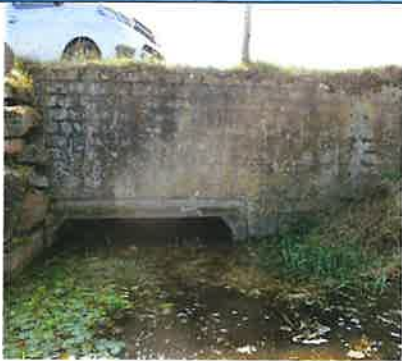
| Waarneming | Analyse | Beschrijving |
|---|---|---|
| 1<br> | Onderdeel<br><br>Schade<br><br>Maatregel<br><br>Risico analyse<br>C / V / <u>E</u> / <u>O</u><br>Urgentie | Betonkoker, frontwanden, vleugelwanden<br><br>Vervuiling, mos- en algengroei<br><br>Hoge druk waterreinigen<br><br>Esthetisch- en onderhoudsaspect<br><br>Middel (< 2 jaar) |

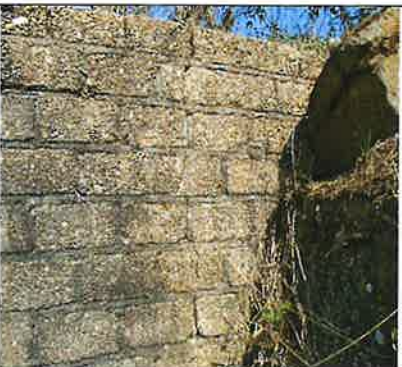
| Waarneming | Analyse | Beschrijving |
|---|---|---|
| 3<br> | Onderdeel<br><br>Schade<br><br>Maatregel<br><br>Risico analyse<br>C / <u>V</u> / <u>E</u> / <u>O</u><br>Urgentie | Frontwanden - vleugelwanden<br><br>Scheuren in metselwerk<br><br>Vervangen front- en vleugelwanden<br><br>Veiligheids-, Esthetisch- en onderhoudsaspect<br><br>Voorlopig niets aan doen, monitoren |

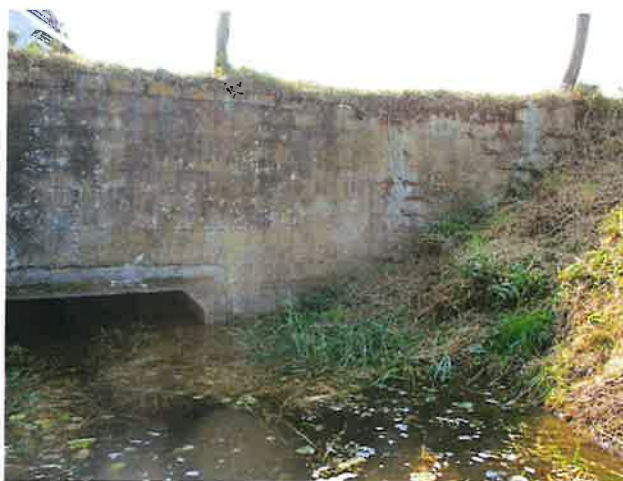
Foto 9: vleugelwand noordzijde

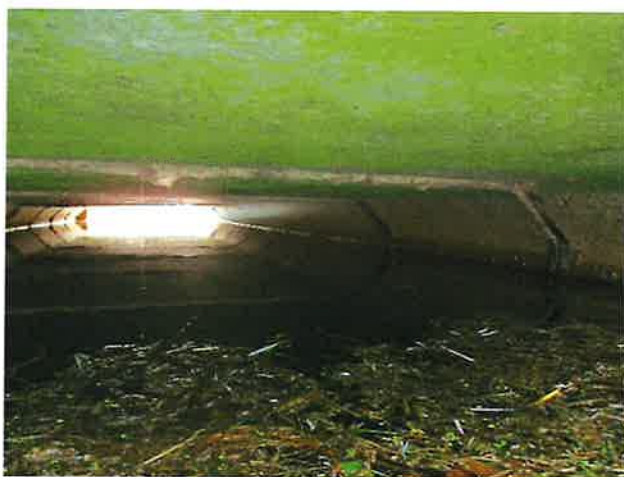
Foto 11: onderzijde dek

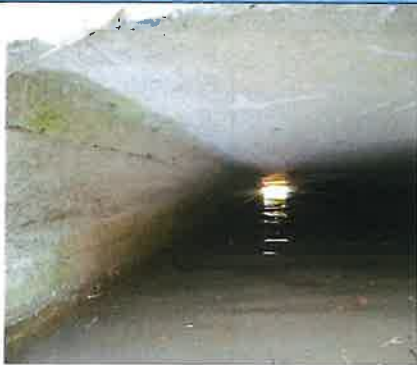
| Waarneming | Analyse | Beschrijving |
|---|---|---|
| 1 | Onderdeel | Betonkoker |
| | Schade | Zeer lichte erosie van het beton (onderste 50cm) |

| Waarneming | Analyse | Beschrijving |
|---|---|---|
| | Maatregel | Aanbrengen van een bescherm laag/uitvulling |

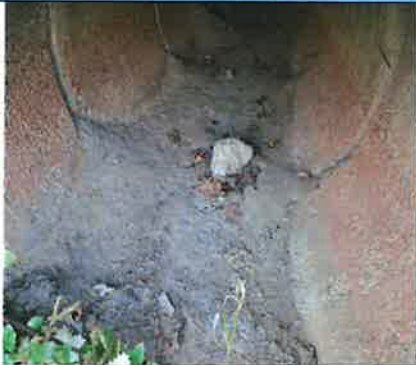
| Waarneming | Analyse | Beschrijving |
|---|---|---|
| 1 | | Onderdeel Buisleiding<br><br>Schade slib (zand) 10–15 cm<br><br>Maatregel verwijderen<br><br>Risico analyse C / V / E / <u>Q</u><br>Urgentie Middel < 2 jaar |

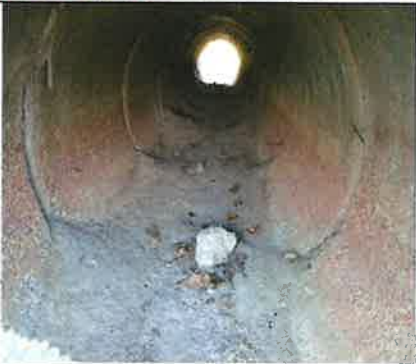
| Waarneming | Analyse | Beschrijving |
|---|---|---|
| 2 | | Onderdeel Voegen<br><br>Schade Uitspoeling<br><br>Maatregel Dichtzetten voegen<br><br>Risico analyse C / V / E / <u>Q</u><br>Urgentie N.v.t. |

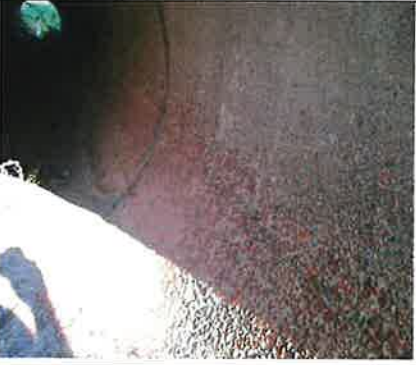
| Waarneming | Analyse | Beschrijving |
|---|---|---|
| 3 | | Onderdeel Buisleiding<br><br>Schade Erosie (tot ca. 50 cm hoogte)<br><br>Maatregel voorlopig niets aan doen<br><br>Risico analyse C / V / E / <u>Q</u><br>Urgentie N.v.t. |

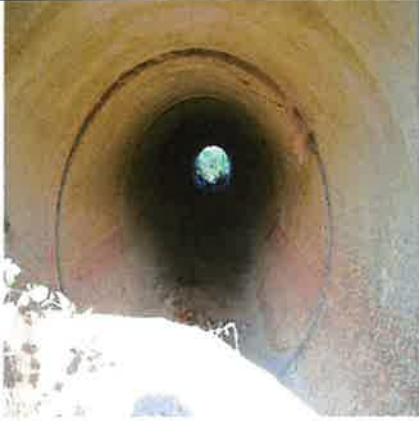
| Waarneming | Analyse | Beschrijving |
|---|---|---|
| 4<br> | Onderdeel | Buisleiding |
| | Schade | Kanteling/verzakking buiselement<br>Openstaande voeg:<br>Boven: 30 mm, Onder: 15 mm |

| Waarneming | Analyse | Beschrijving |
|---|---|---|
| | Maatregel | voorlopig niets aan doen |

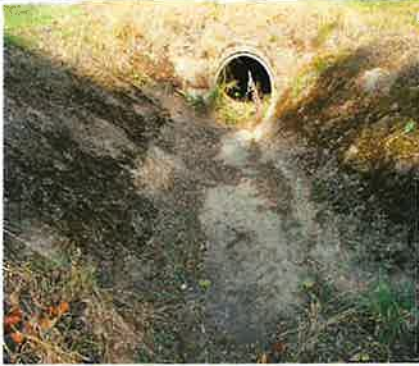
| Waarneming | Analyse | Beschrijving |
|---|---|---|
| 5<br> | Onderdeel | In/Uitstroomvoorziening |
| | Schade | Erosie |

| Waarneming | Analyse | Beschrijving |
|---|---|---|
| | Maatregel | voorlopig niets aan doen |

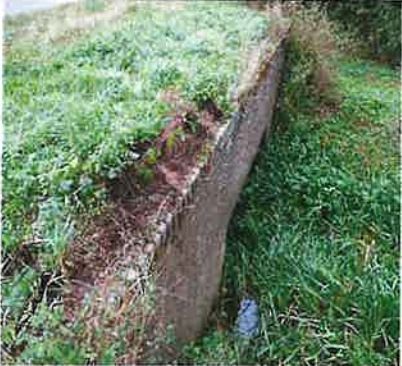
| Waarneming | Analyse | Beschrijving |
|---|---|---|
| 2<br> | Onderdeel<br><br>Schade<br><br>Maatregel<br><br>Risico analyse<br>C / V / <u>E</u> / <u>O</u><br>Urgentie | Frontwanden<br><br>Grondophoping over frontwanden<br><br>verwijderen grond en hoge druk waterreinigen<br><br>Esthetisch- en onderhoudsaspect<br><br>Middel (<2 jaar) |

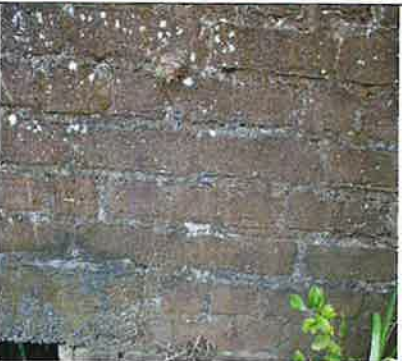
| Waarneming | Analyse | Beschrijving |
|---|---|---|
| 3<br> | Onderdeel<br><br>Schade<br><br>Maatregel<br><br>Risico analyse<br>C / <u>V</u> / <u>E</u> / <u>O</u><br>Urgentie | Frontwand (zuid)<br><br>Scheur in metselwerk (sw ≈ 0.3mm)<br><br>Voorlopig niets aan doen, monitoren<br><br>Veiligheids-, Esthetisch- en onderhoudsaspect<br><br>N.v.t. |

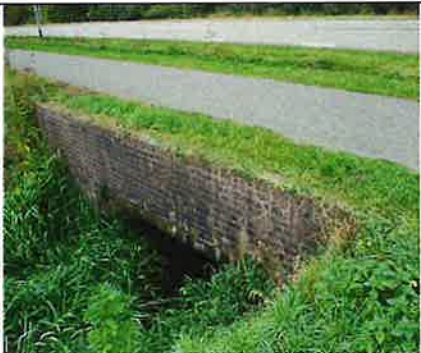
| Waarneming | Analyse | Beschrijving |
|---|---|---|
| 7 | | Onderdeel<br>Frontwand noord |
| | Schade | Leuning ontbreekt (voldoet niet aan het bouwbesluit) |

| Waarneming | Analyse | Beschrijving |
|---|---|---|
| | Maatregel | Aanbrengen van stalen leuning op betonnen zool |

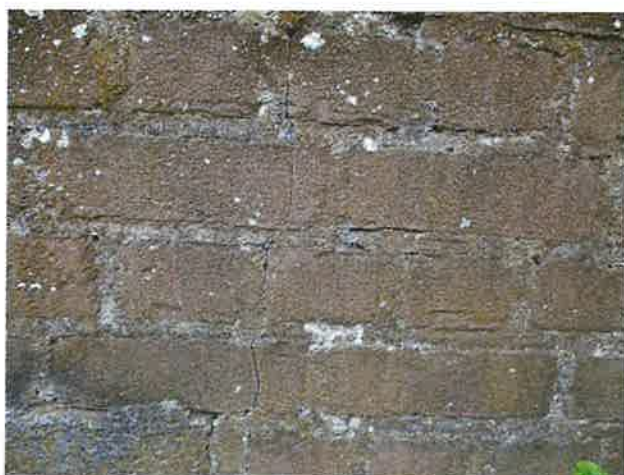
Foto 13: scheur in frontwand zuid

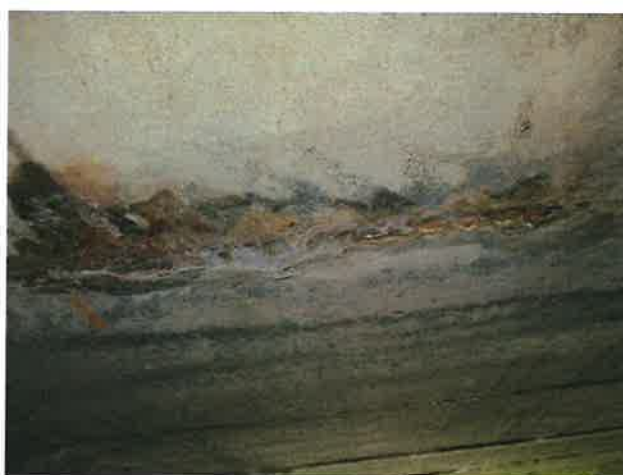
Foto 15: waterinfiltratie door voegen

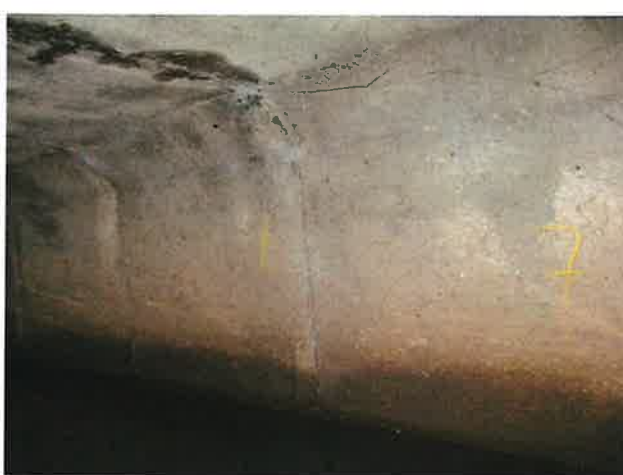
Foto 16: waterinfiltratie door voegen

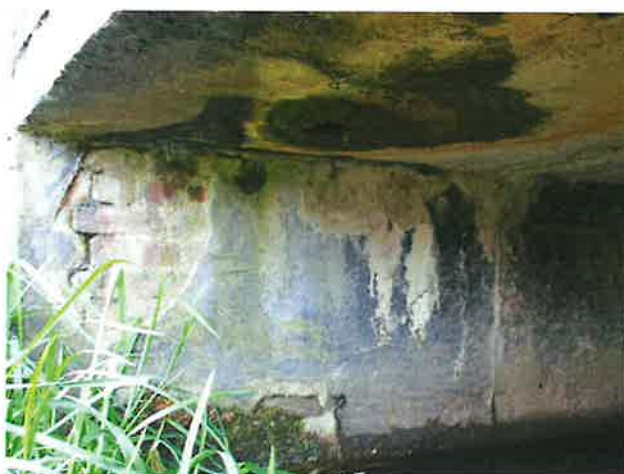
Foto 17: defecte raaplaag metselwerk landhoofd deel

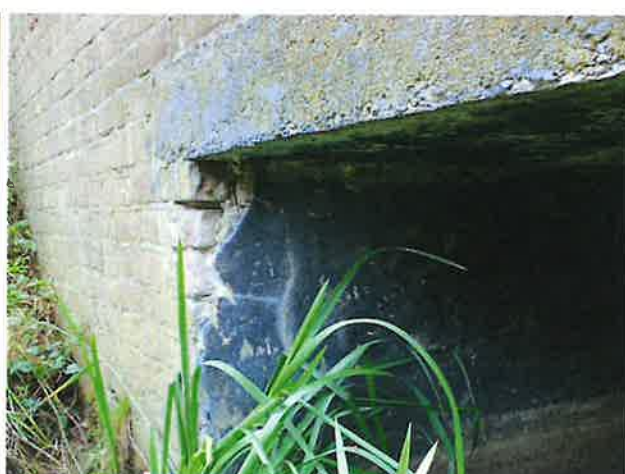
Foto 18: defecte raaplaag metselwerk landhoofd deel

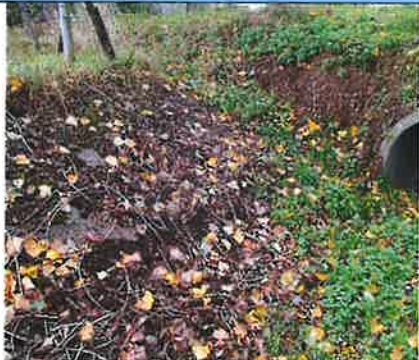
| Waarneming | Analyse | Beschrijving |
|---|---|---|
| 1 | Onderdeel | In/uitstroomvoorziening |
| | Schade | Begroeiing, grondophoping, vervuiling |

| Waarneming | Analyse | Beschrijving |
|---|---|---|
| | Maatregel | verwijderen |

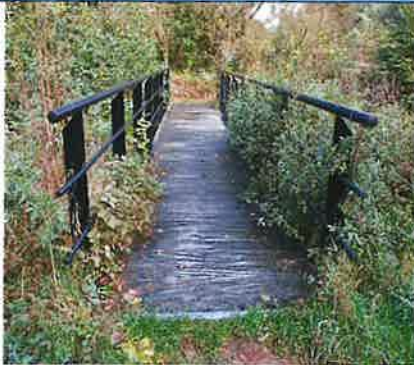
| Waarneming | Analyse | Beschrijving |
|---|---|---|
| 1 | Onderdeel | Volledige constructie |
| | Schade | vervuiling, groen, mosaangroei |

| Waarneming | Analyse | Beschrijving |
|---|---|---|
| | Maatregel | hoge druk waterreinigen van de volledige constructie |

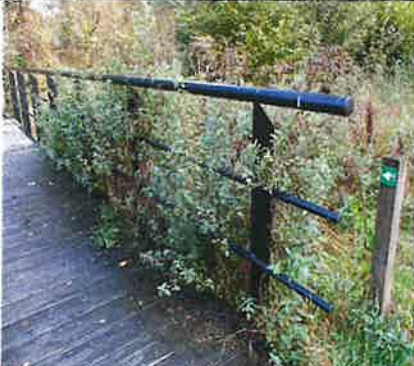
| Waarneming | Analyse | Beschrijving |
|---|---|---|
| 2 | Onderdeel | Volledige constructie |
| | Schade | begroeiing |

| Waarneming | Analyse | Beschrijving |
|---|---|---|
| | Maatregel | verwijderen begroeiing |

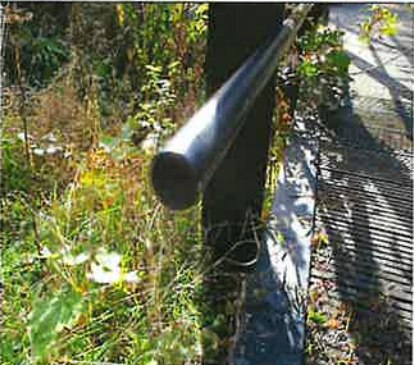
| Waarneming | Analyse | Beschrijving |
|---|---|---|
| 3 | Onderdeel | Leuning |
| | Schade | 2 eindstoppen 35/28 mm zijn verdwenen |

| Waarneming | Analyse | Beschrijving |
|---|---|---|
| | Maatregel | aanbrengen 2 nieuwe eindstoppen |

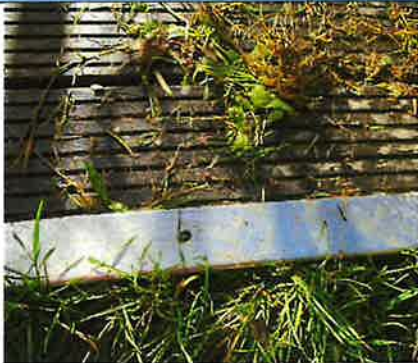
| Waarneming | Analyse | Beschrijving |
|---|---|---|
| 4 | Onderdeel | Brugdek |
| | Schade | eindprofiel zit los; bevestiging ontbreekt |

| Waarneming | Analyse | Beschrijving |
|---|---|---|
| | Maatregel | aanbrengen van 2 nieuwe schroeven |

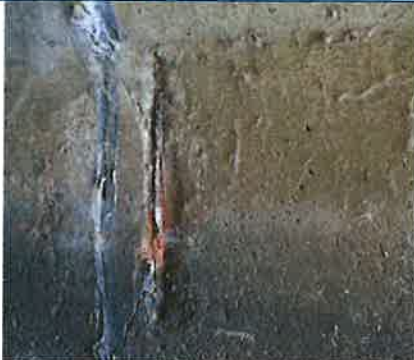
| Waarneming | Analyse | Beschrijving |
|---|---|---|
| 1 | Onderdeel | Betonkoker |
| | Schade | Dekkingschade (betonschade) (15x55 cm) en (50 x 5cm) |

| Waarneming | Analyse | Beschrijving |
|---|---|---|
| | Maatregel | Betonreparatie |

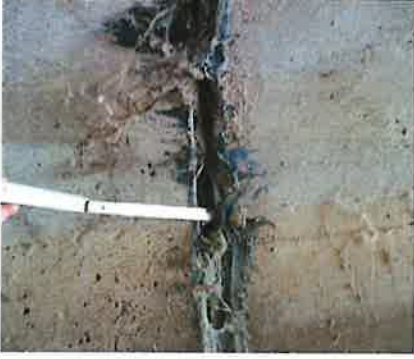
| Waarneming | Analyse | Beschrijving |
|---|---|---|
| 2 | Onderdeel | Voegen (b = 20 mm) 9 st. |
| | Schade | Openstaand, deels verdwenen voegvulling (50 %) |

| Waarneming | Analyse | Beschrijving |
|---|---|---|
| | Maatregel | Verwijderen resten en aanbrengen nieuwe voegvulling |

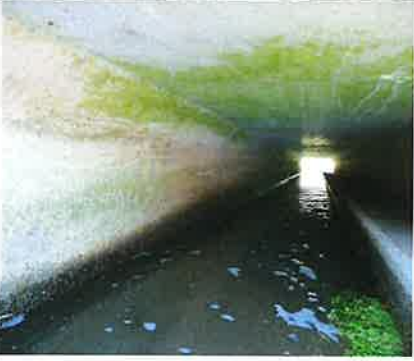
| Waarneming | Analyse | Beschrijving |
|---|---|---|
| 3 | Onderdeel | Betonkoker |
| | Schade | Erosie (< 50cm hoogte) |

| Waarneming | Analyse | Beschrijving |
|---|---|---|
| | Maatregel | Voorlopig niets aan doen |

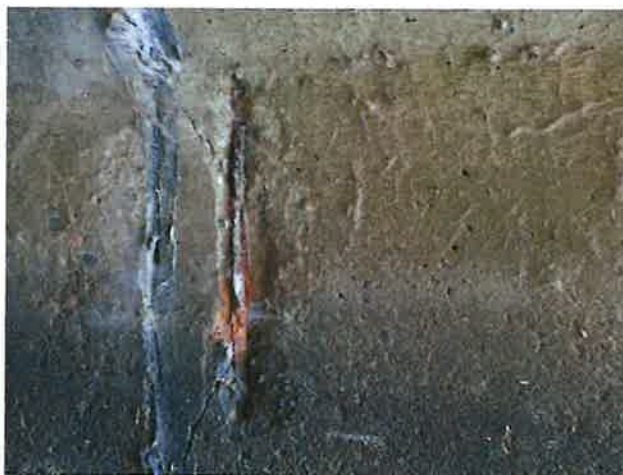
Foto 10: aanzicht dekkingschade

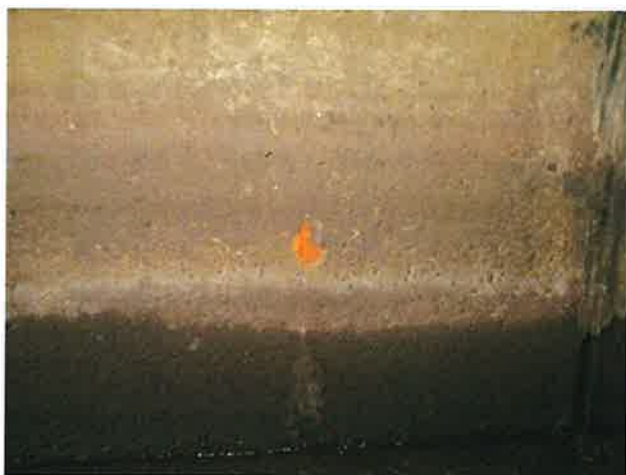
Foto 11: aanzicht dekkingschade

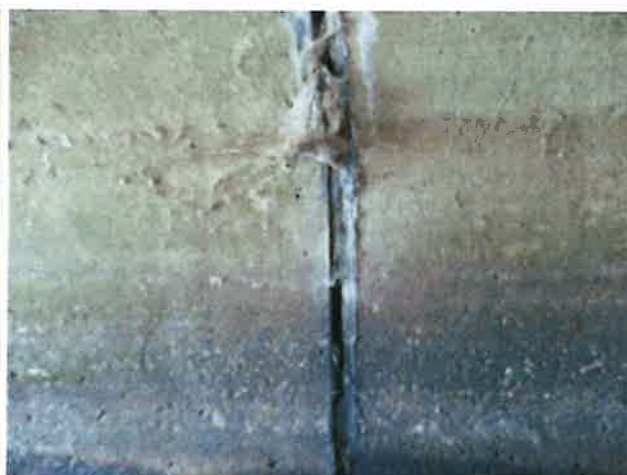
Foto 12: aanzicht openstaande voegen

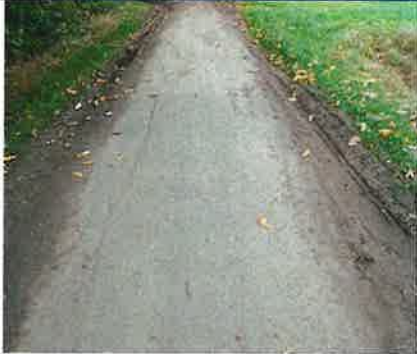
| Waarneming | Analyse | Beschrijving |
|---|---|---|
| 1 | Onderdeel | Wegdek |
| | Schade | Scheurvorming, verzakking (zonk) |

| Waarneming | Analyse | Beschrijving |
|---|---|---|
| | Maatregel | Gezien de ligging voorlopig niets aan doen |

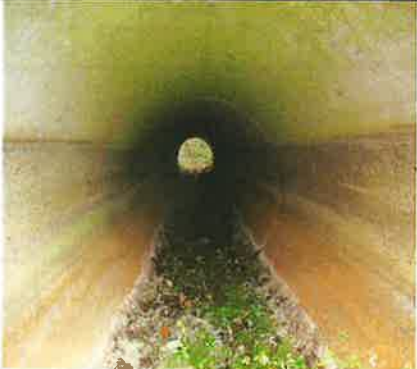
| Waarneming | Analyse | Beschrijving |
|---|---|---|
| 2 | Onderdeel | Buisleiding |
| | Schade | Lichte erosie |

| Waarneming | Analyse | Beschrijving |
|---|---|---|
| | Maatregel | Voorlopig niets aan doen |

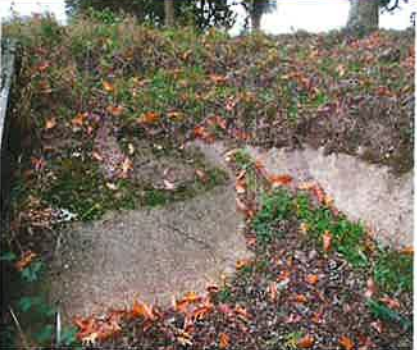
| Waarneming | Analyse | Beschrijving |
|---|---|---|
| 3 | Onderdeel | In/Uitstroomvoorziening |
| | Schade | Forse vervuiling en mosgroei |

| Waarneming | Analyse | Beschrijving |
|---|---|---|
| | Maatregel | Reinigen |

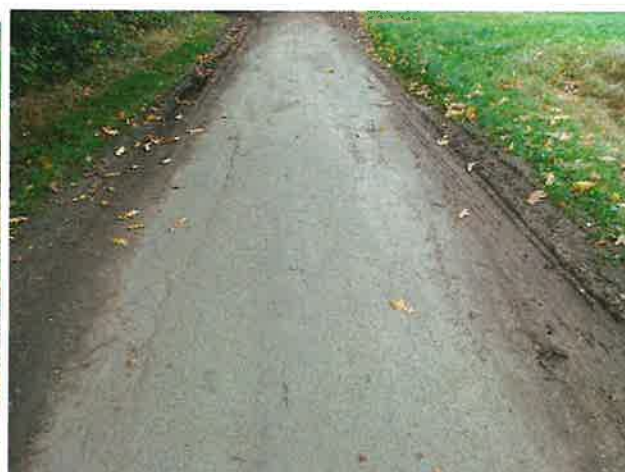
Foto 8: aanzicht scheurvorming en zink in asfaltverharding

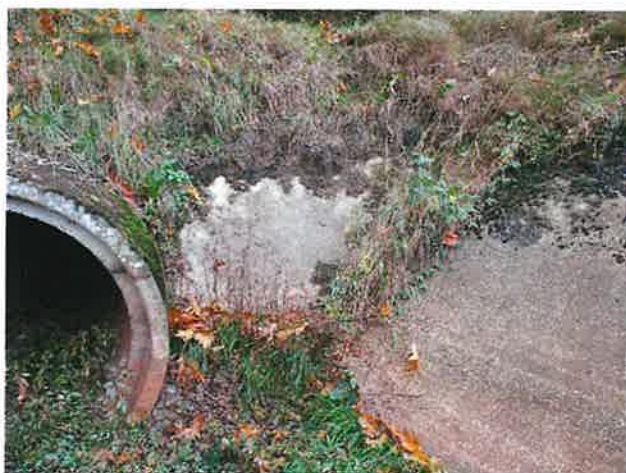
Foto 9: begroeiing stroomvoorziening

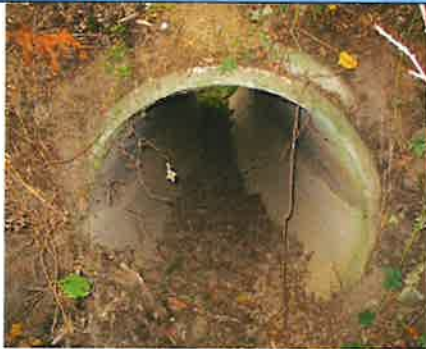
| Waarneming | Analyse | Beschrijving |
|---|---|---|
| 1 | Onderdeel | Buisleiding |
| | Schade | bladeren (zand) 10–15 cm |

| Waarneming | Analyse | Beschrijving |
|---|---|---|
| | Maatregel | verwijderen |

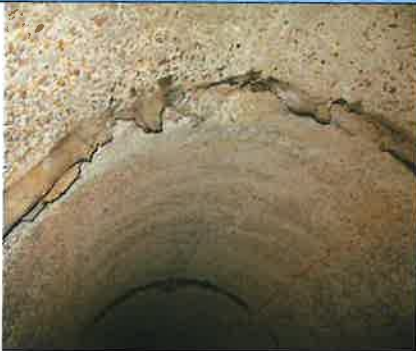
| Waarneming | Analyse | Beschrijving |
|---|---|---|
| 1 | Onderdeel | Buisleiding |
| | Schade | Kanteling laatste buis met randschade en openstaande voeg => zanduitspoeling |

| Waarneming | Analyse | Beschrijving |
|---|---|---|
| | Maatregel | randschade repareren en dichtzetten openstaande voeg |

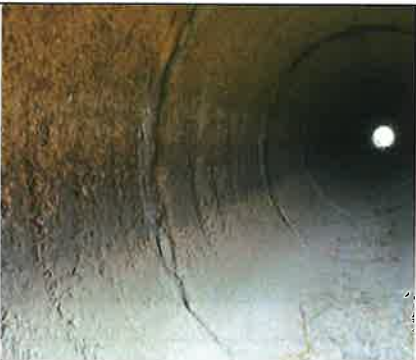
| Waarneming | Analyse | Beschrijving |
|---|---|---|
| 2 | Onderdeel | Buisleiding |
| | Schade | Erosie (oude buizen) |

| Waarneming | Analyse | Beschrijving |
|---|---|---|
| | Maatregel | Voorlopig niets aan doen |

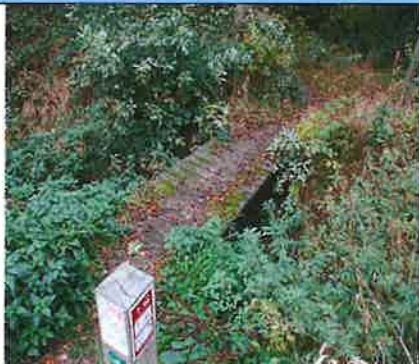
| Nr. | Waargenomen schades | Analyse | Beschrijving |
|---|---|---|---|
| 1 | | Bouwdeel<br><br>Schade<br><br>Maatregel<br><br>Risico analyse<br><u>C / V / E / O</u><br>Urgentie | Volledige constructie<br><br>vervuiling, mosgroei, aangroei<br><br>Reinigen constructie en verwijderen begroeiing<br><br>Veiligheids-, esthetisch- en onderhoudsaspect<br><br>Hoog < 1 jaar |

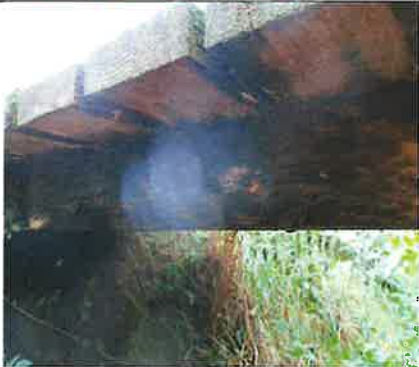
| Nr. | Waargenomen schades | Analyse | Beschrijving |
|---|---|---|---|
| 2 | | Bouwdeel<br><br>Schade<br><br>Maatregel<br><br>Risico analyse<br><u>C / V / E / O</u><br>Urgentie | Houten dekdelen en draagconstructie<br><br>Oppervlakkige verwerking/aantasting van het hout<br><br>Voorlopig niets aan doen; monitoren en periodiek reinigen<br><br>Constructief-, veiligheids-, esthetisch-, en onderhoudsaspect<br><br>N.v.t. |
