## **GEMEENTE Echt-Susteren**

**Uitvoeringsplan civieltechnische kunstwerken  
(2022-2026)**

### **Rapport B**

| Rapport | 2.21.023 B – versie 1 |

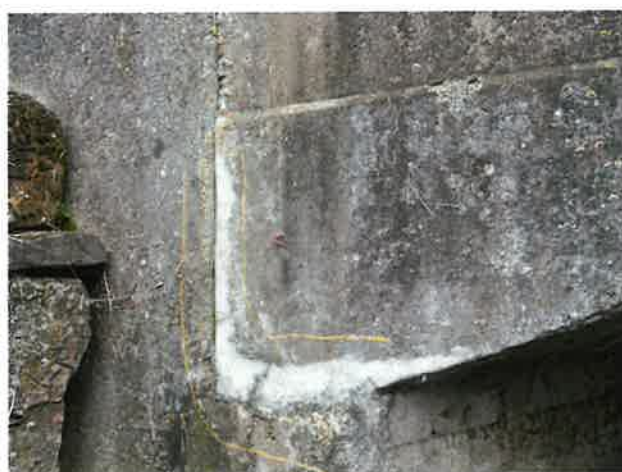
| Nr. | Waarneming | Analyse | Beschrijving |
|---|---|---|---|
| 1 | | Onderdeel<br><br>Schade<br><br>Maatregel<br><br>Risico analyse<br><b>C / V / E / <u>O</u></b><br>Urgentie | Dek - landhoofden<br><br>Betonschade<br><br>Herstellen beton en conserveren van het beton.<br><b>Onderhoudsaspect</b><br><br>Middel < 2 jaar |

Foto 6: aanzicht betonschade

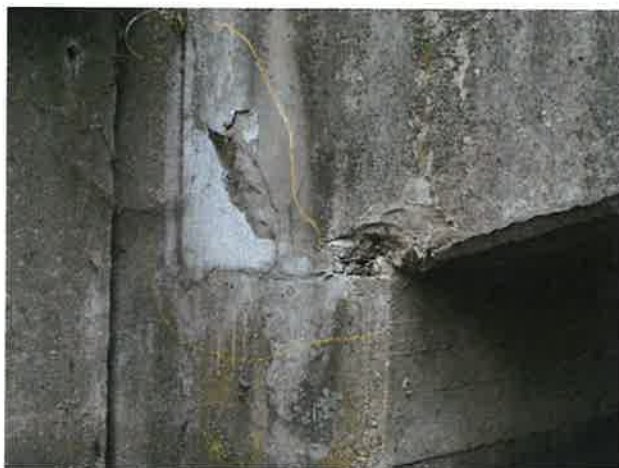
Foto 7: aanzicht betonschade

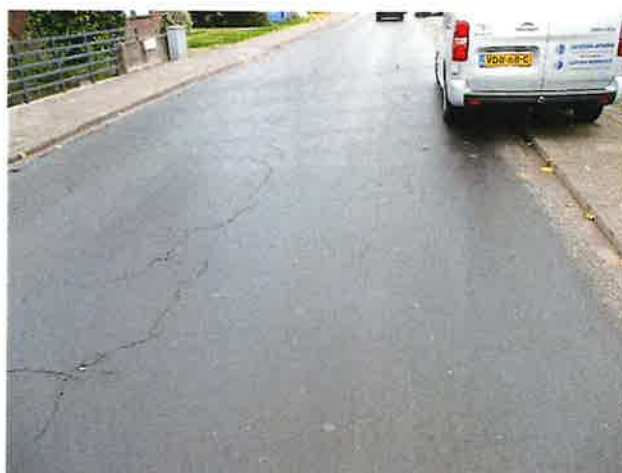
| Nr. | Waarneming | Analyse | Beschrijving |
|---|---|---|---|
| 4 | | Onderdeel<br><br>Schade<br><br>Maatregel<br><br>Risico analyse<br><b>C / V / E / <u>O</u></b><br>Urgentie | Rijweg<br><br>Asfaltverharding is gescheurd<br><br>Vervangen asfaltverharding. Asfalt verwijderen tot op het dek, herstellen schades aan dek, membraan aanbrengen.<br><b>Onderhoudsaspect</b><br><br>Middel < 2 jaar |

Foto 8: aanzicht scheurvorming asfaltverharding

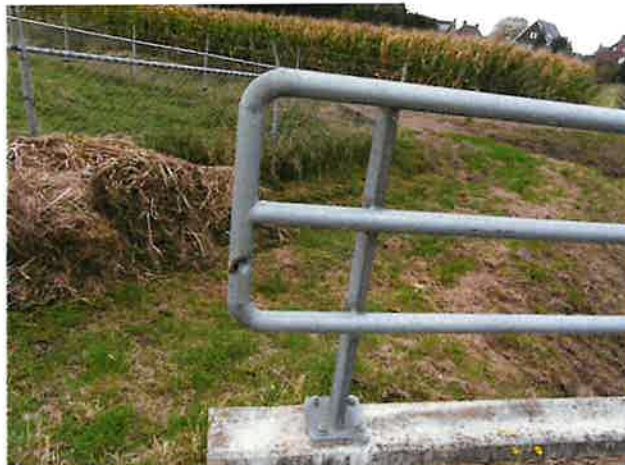
| Nr. | Waarneming | Analyse | Beschrijving |
|---|---|---|---|
| | | Schade | Beschadiging leuning beëindiging |

Foto 8: aanzicht schade aan leuning

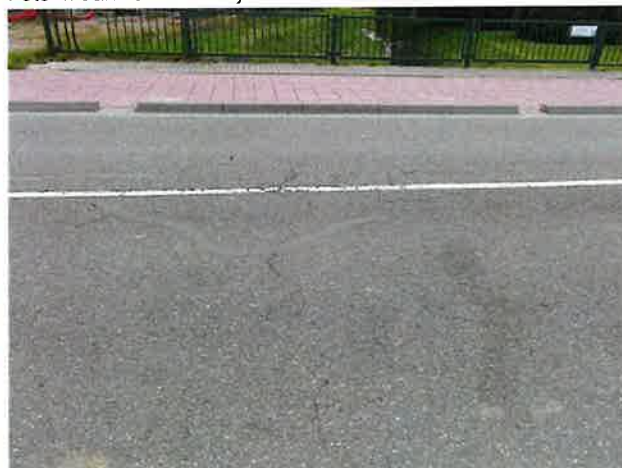
Foto 6: aanzicht gescheurde asfaltverharding

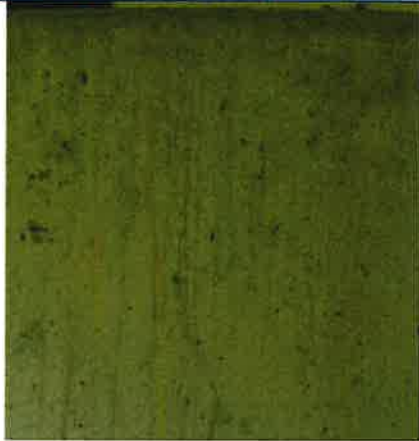
| Nr. | Waargenomen schades | Analyse | Beschrijving |
|---|---|---|---|
| | | Schade | Lokaal scheurvorming (3 st.) |
| | | Urgentie | Laag<br>Gezien de aard en omvang van de schade, is het aanvaardbaar de schade voorlopig te monitoren |

| Nr. | Waargenomen schades | Analyse | Beschrijving |
|---|---|---|---|
| | | Maatregel | Monitoren (voorlopig niets aan doen) |

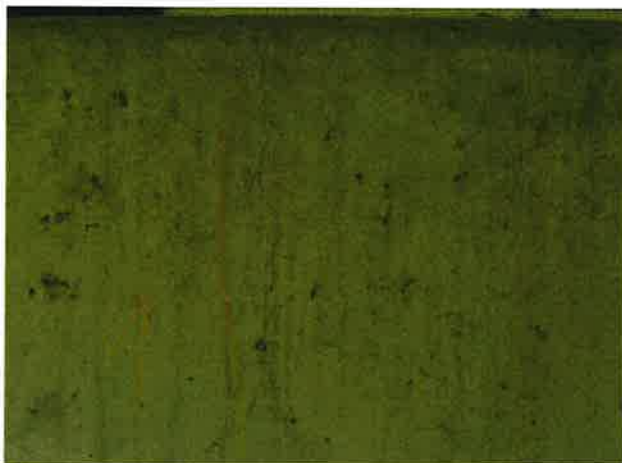
Foto 19: aanzicht scheurvorming betonnen balk tussensteunpunt

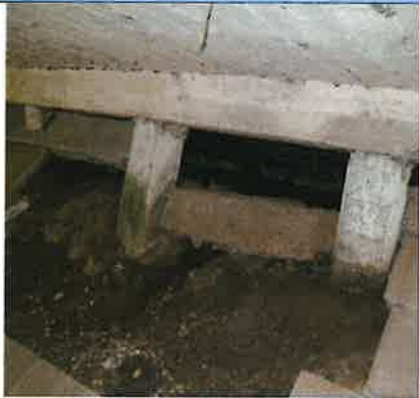
| Waarneming | Analyse | Beschrijving |
|---|---|---|
| 1<br> | Onderdeel<br><br>Schade<br><br>Maatregel<br><br>Risico analyse<br><u>C</u> / V / E / <u>Q</u><br>Urgentie | taludbescherming<br><br>Onderspoeling, ondergraving door ongedierte<br><br>Herstellen taludbekleding – monitoren 2 jaarlijks<br><br>Constructief aspect / duurzaamheid van onderliggende constructie<br><br>Laag < 5 jaar |

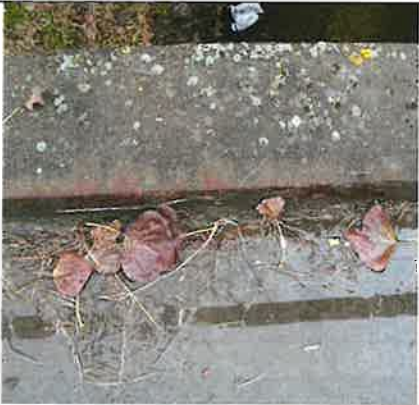
| Waarneming | Analyse | Beschrijving |
|---|---|---|
| 2<br> | Onderdeel<br><br>Schade<br><br>Maatregel<br><br>Risico analyse<br>C / V / E / <u>Q</u><br>Urgentie | Schamprand hoeklijn<br><br>Roestvorming<br><br>Ontroesten en conserveren<br><br>onderhoud aspect<br><br>Middel < 2 jaar |

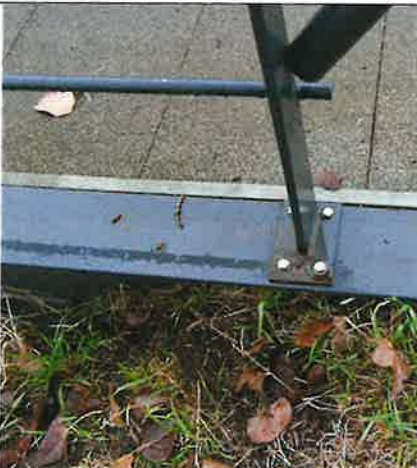
| Waarneming | Analyse | Beschrijving |
|---|---|---|
| 2<br> | Onderdeel | Vloetplaat leuning |
| | Schade | Roestvorming |

| Waarneming | Analyse | Beschrijving |
|---|---|---|
| | Maatregel | Ontroesten en conserveren |

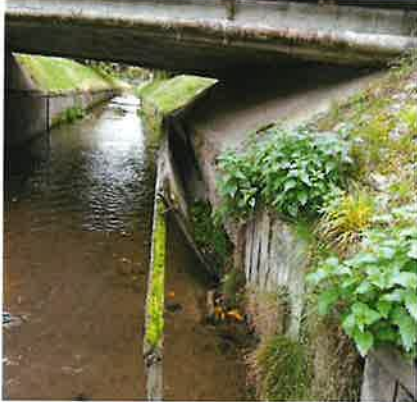
| Nr. | Waarneming | Analyse | Beschrijving |
|---|---|---|---|
| 1 | | Onderdeel<br>Schade<br>Maatregel<br>Risico analyse<br><u>C / V / E / Q</u><br>Urgentie | Beschoeiing en talud west zijde<br>Vervorming in de beschoeiing en uitspoeling talud<br>Vervangen beschadigde beschoeiing<br>Constructief -en onderhoudsaspect<br>Middel < 1 jaar<br>Onderhoudsplicht Waterschap Limburg |

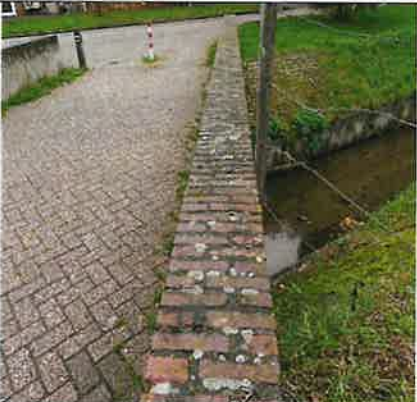
| Nr. | Waarneming | Analyse | Beschrijving |
|---|---|---|---|
| 2 | | Onderdeel<br>Schade<br>Maatregel<br>Risico analyse<br><u>C / V / E / Q</u><br>Urgentie | Metselwerk borstwering<br>Mos afzetting en vocht infiltratie<br>Reinigen en hydrofoberen of conserveren<br>Onderhoudsaspect<br>Middel < 3 jaar |

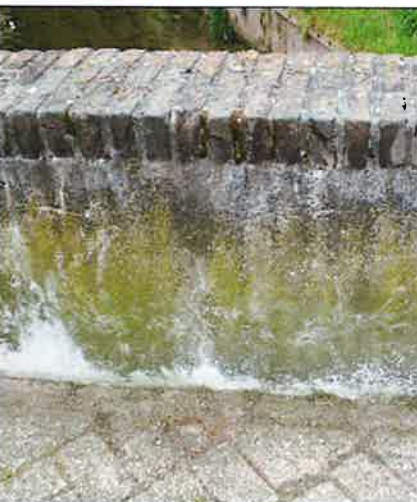
| Nr. | Waarneming | Analyse | Beschrijving |
|---|---|---|---|
| 3 | | Onderdeel<br>Schade<br>Maatregel<br>Risico analyse<br><u>C / V / E / Q</u><br>Urgentie | Beraping borstwering<br>Kalk- en mosafzetting<br>Reinigen en conserveren<br>Onderhoudsaspect<br>Middel < 3 jaar |

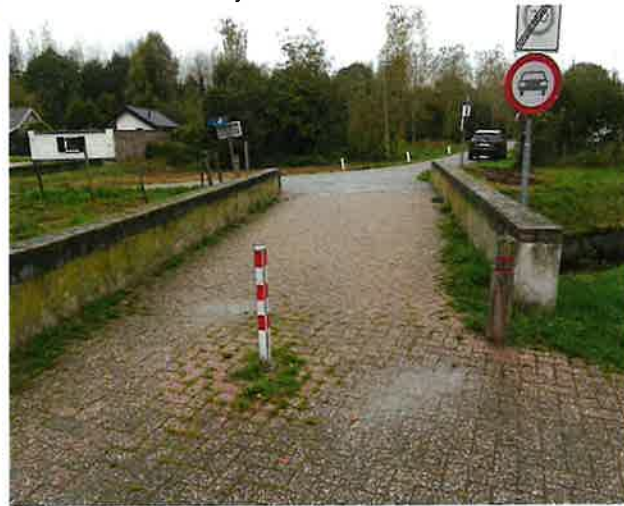
Foto 6: aanzicht defecte beschoeiing

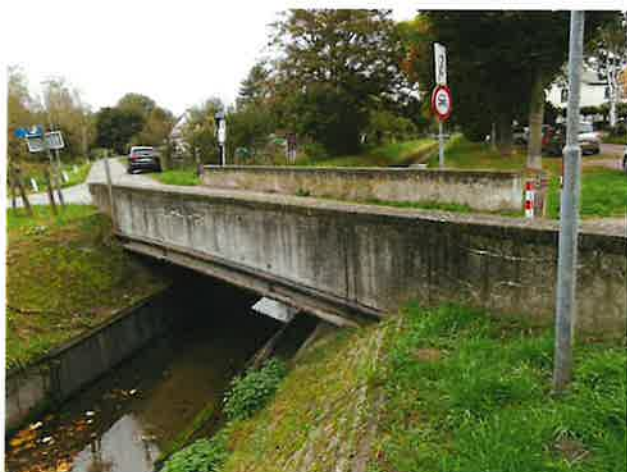
Foto 7: aanzicht defect talud en beschoeiing

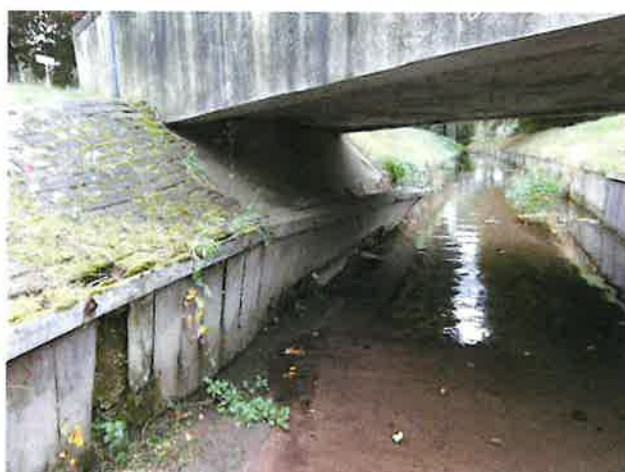
Foto 8: aanzicht defect talud en beschoeiing

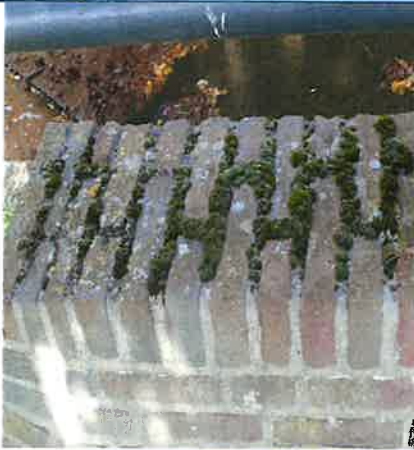
| Nr. | Waargenomen schades | Analyse | Beschrijving |
|---|---|---|---|
| 1 | | Onderdeel<br><br>Schade<br><br>Maatregel<br><br>Risico analyse<br>C / V / E / <u>O</u><br>Urgentie | Bovenzijde metselwerk borstwering<br><br>Mos -en algengroei<br><br>Verwijderen en reinigen ondergrond<br><br>Onderhoudsaspect<br><br>Middel < 2 jaar |

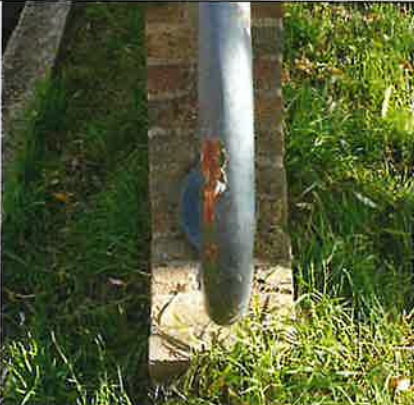
| Nr. | Waargenomen schades | Analyse | Beschrijving |
|---|---|---|---|
| 2 | | Onderdeel<br><br>Schade<br><br>Maatregel<br><br>Risico analyse<br>C / V / E / <u>O</u><br>Urgentie | Stalen leuning; conservering<br><br>Mechanische beschadigingen<br><br>Ontroesten en bijwerken conservering<br><br>Onderhoudsaspect<br><br>Middel < 2 jaar |

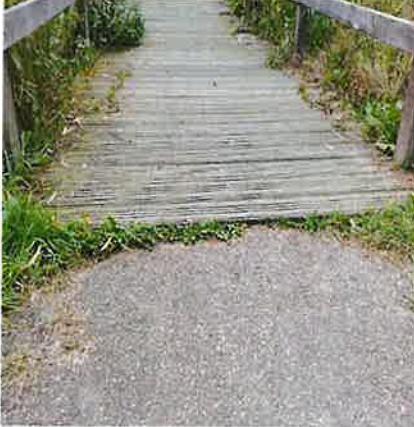
| Nr. | Waargenomen schade | Analyse | Beschrijving |
|---|---|---|---|
| 1 | | <p>Onderdeel</p> <p>Schade</p> <p>Maatregel</p> <p>Risico analyse<br/>C / <u>V</u> / E / <u>O</u></p> <p>Urgentie</p> | <p>Aansluiting asfalt (Oost)</p> <p>Verzakt asfalt door uitgespoelde fundering bij de aansluiting met het houten dek</p> <p>Lokaal vervangen van de asfaltfundering door een cementgebonden fundering en opnieuw aanbrengen asfaltverharding.</p> <p>Veiligheidsaspect voor weggebruikers</p> <p>Middel &lt; 2 jaar</p> |

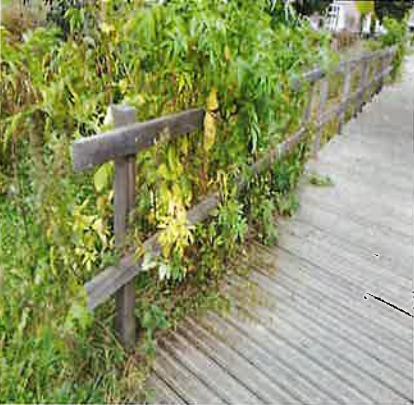
| Nr. | Waargenomen schade | Analyse | Beschrijving |
|---|---|---|---|
| 2 | | <p>Onderdeel</p> <p>Schade</p> <p>Maatregel</p> <p>Risico analyse<br/>C / <u>V</u> / E / <u>O</u></p> <p>Urgentie</p> | <p>Leuning en brugdek</p> <p>Begroeiing</p> <p>Verwijderen van begroeiing en reinigen dek en leuning</p> <p>Veiligheids-en onderhoudsaspect</p> <p>Middel &lt; 2 jaar</p> |

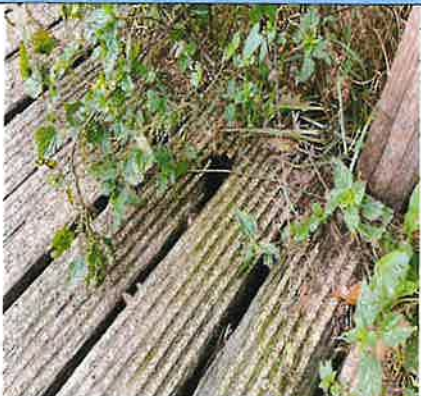
| Nr. | Waargenomen schade | Analyse | Beschrijving |
|---|---|---|---|
| 1 | | Onderdeel<br><br>Schade<br><br>Maatregel<br><br>Risico analyse<br><u>C / V / E / O</u><br>Urgentie | Brugdek<br><br>Defecte planken en afzetting vervuiling tussen de planken<br><br>Vervangen defecte planken (4 st) en reinigen van brug dek.<br><br>Veiligheids -en onderhoudsaspect<br><br>Hoog < 1 jaar |

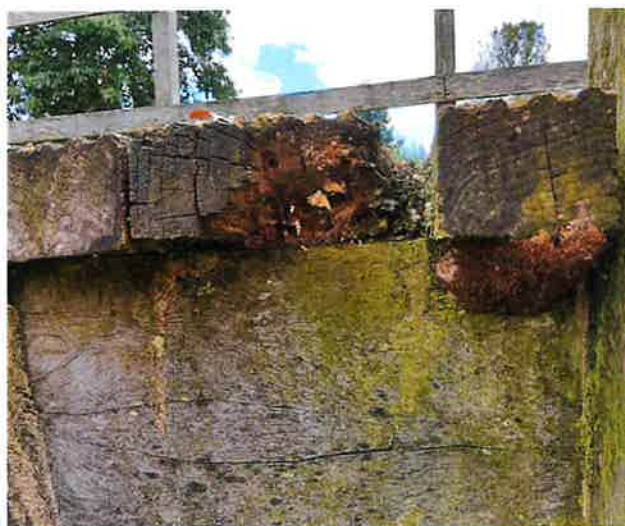
Foto 6: aanzicht defecte planken

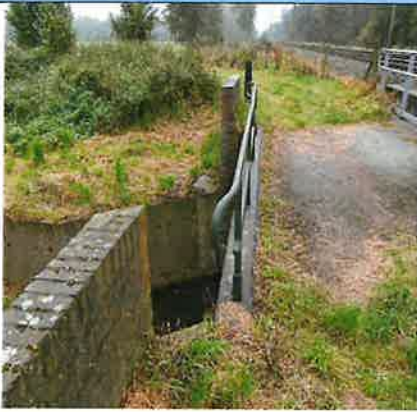
| Waarneming | Analyse | Beschrijving |
|---|---|---|
| 1<br> | Onderdeel<br><br>Schade<br><br>Maatregel<br><br>Risico analyse<br><u>C / V / E / O</u><br>Urgentie | Wegdek, borstwering, leuning en bodem onder de brug<br><br>Begroeiing, mos- en algengroei, afzetting slib<br><br>Verwijderen van begroeiing op en onder het dek, het dek reinigen –klik melding doen–<br>slijtlaag beoordelen<br><b>Onderhoudsaspect</b><br><b>Veiligheidsaspect</b><br>Middel < 2 jaar |

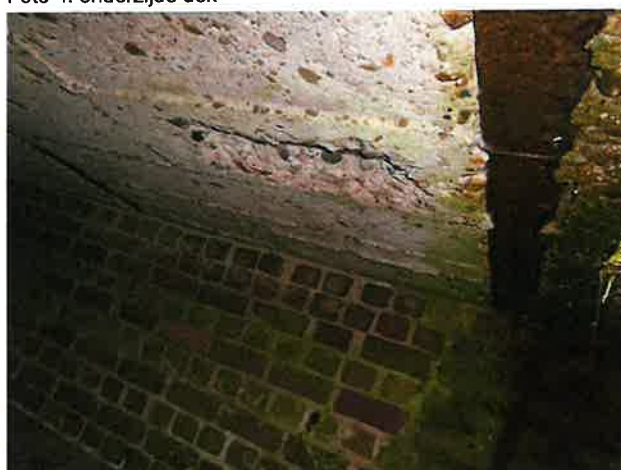
| Waarneming | Analyse | Beschrijving |
|---|---|---|
| | Schade | Dekkingschade dwarswapening |

Foto 6: aanzicht stalen balk en dekkingschade

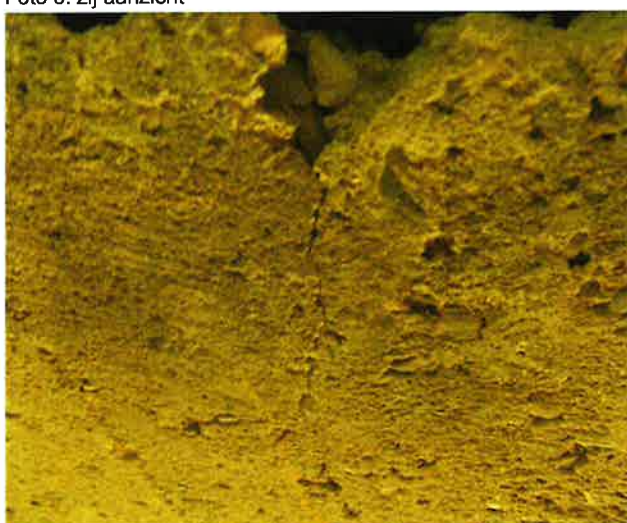
| Waarneming | Analyse | Beschrijving |
|---|---|---|
| | Schade | scheurvorming |

Foto 7: aanzicht scheurvorming in betonnen dek

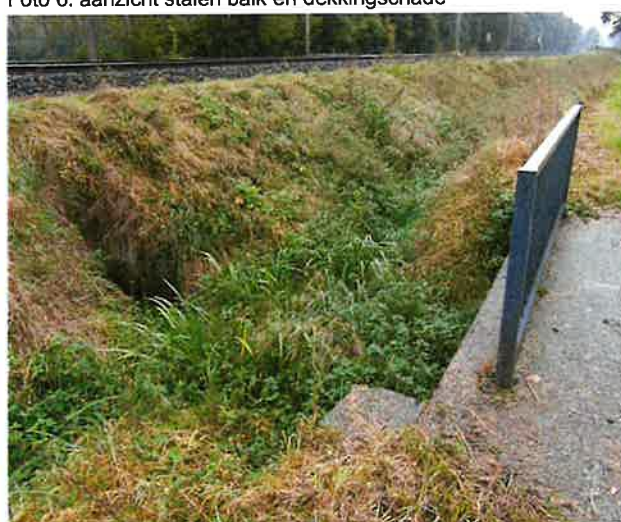
| Waarneming | Analyse | Beschrijving |
|---|---|---|
| | Schade | Vervuiling en begroeiing |

Foto 8: aanzicht begroeiing

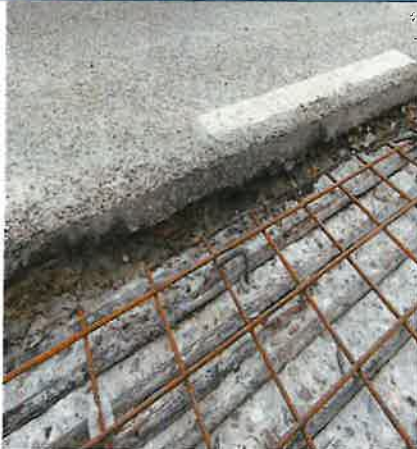
| Waarneming | Analyse | Beschrijving |
|---|---|---|
| | Onderdeel | Betonnen brugdek onder de asfaltverharding |
| | Schade | Betonschade in de vorm van dekkingschade en mogelijk chloride geïnitieerde wapeningscorrosie. |

| Waarneming | Analyse | Beschrijving |
|---|---|---|
| | Maatregel | Na het verwijderen van de asfalt verharding het saneren, repareren en beschermen van het betonnen brugdek |

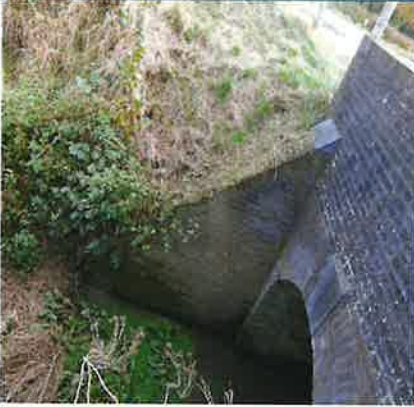
| Nr. | Waarneming | Analyse | Beschrijving |
|---|---|---|---|
| 1 | | Onderdeel | Vleugelwanden van metselwerk |
| | | Schade | Begroeiing met mossen, grassen en struiken. |

| Nr. | Waarneming | Analyse | Beschrijving |
|---|---|---|---|
| | | Maatregel | Verwijderen begroeiing en reinigen metselwerk |

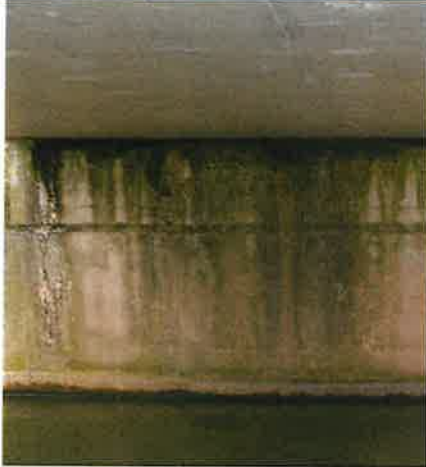
| Waarneming | Analyse | Beschrijving |
|---|---|---|
| 1 | Onderdeel | Epoxyharsvoegovergang noord |
| | Schade | Lekkage naar landhoofden en dek - dooizoutbelasting |
| | Risico analyse<br><u>C</u> / <u>V</u> / <u>E</u> / <u>O</u> | Constructief -en onderhoudsaspect - |

| Waarneming | Analyse | Beschrijving |
|---|---|---|
| | Maatregel | Vervangen voegband – vervangen complete voegovergang |

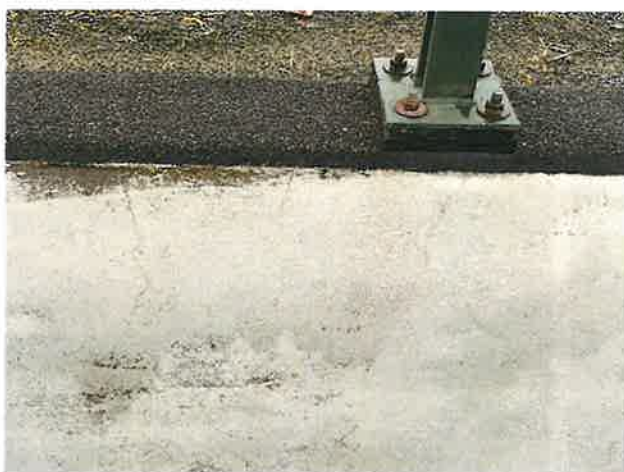
| Waarneming | Analyse | Beschrijving |
|---|---|---|
| | Schade | Krimpscheurtjes |

Foto 11: aanzicht krimp-scheurtjes in langsliggers

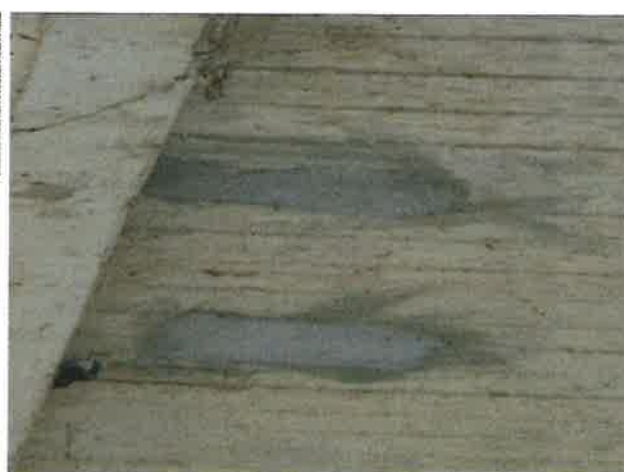
Foto 12: aanzicht betonreparaties

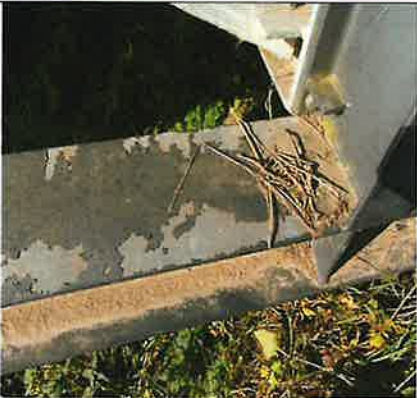
| Waarneming | Analyse | Beschrijving |
|---|---|---|
| 2 | | <p>Onderdeel Staalconstructie</p> <p>Schade Loslatende conservering op thermisch verzinkte ondergrond</p> <p>Maatregel Monitoren - 2 jaarlijks: voorlopig niets aan doen</p> <p>Risico analyse C / V / E / <u>O</u> Onderhoudsaspect</p> <p>Urgentie Middel &lt; 2 jaar</p> |

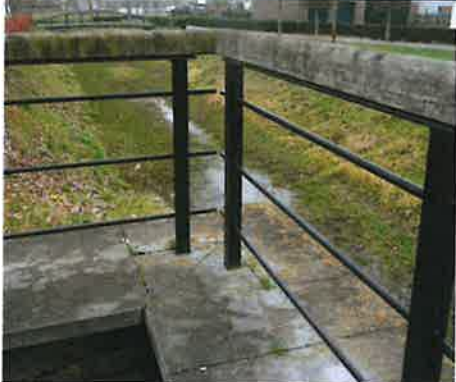
| Waarneming | Analyse | Beschrijving |
|---|---|---|
| 1 | Onderdeel<br><br>Schade<br><br>Maatregel<br><br>Risico analyse<br>C / V / E / <u>Q</u><br>Urgentie | Borstwering met leuning instroomzijde<br><br>Begroeiing in de voegen waardoor erosie en waterinfiltratie ontstaat<br><br>Verwijderen begroeiing en opnieuw voegen<br><br>Onderhoudsaspect<br><br>middel < 2 jaar |

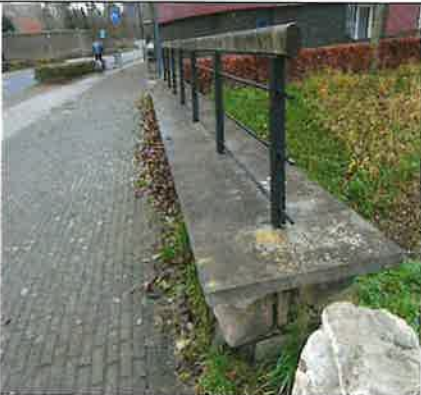
| Waarneming | Analyse | Beschrijving |
|---|---|---|
| 2 | | <p>Onderdeel Borstwering met leuning</p> <p>Schade Mos aangroei blauwe hardsteen</p> <p>Maatregel Verwijderen mossen en algen</p> <p>Risico analyse C / V / E / <u>O</u></p> <p>Onderhoudsaspect</p> <p>Urgentie middel &lt; 2 jaar</p> |

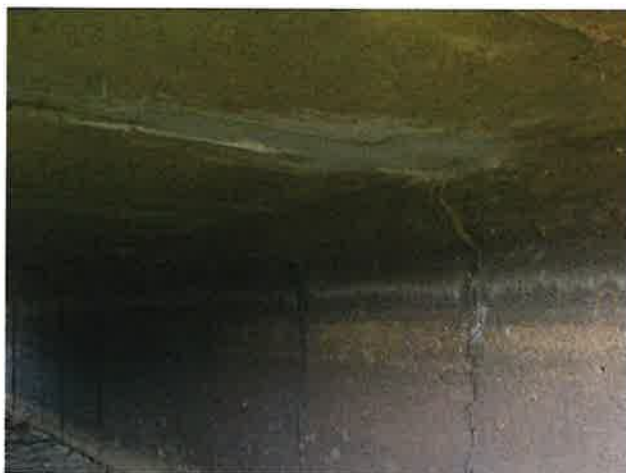
Foto 12: aanzicht herstelde dekkingschade

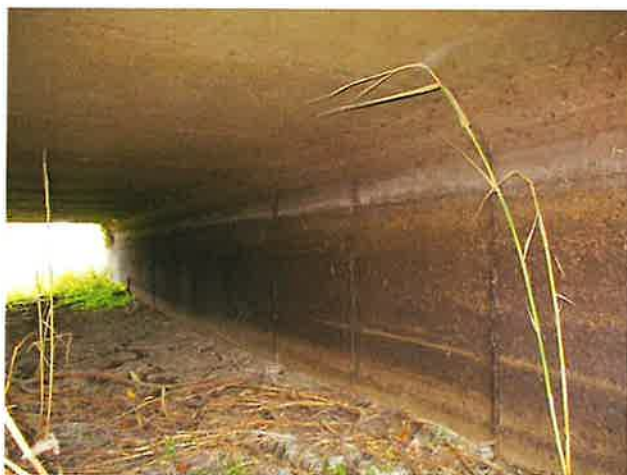
| Waarneming | Analyse | Beschrijving |
|---|---|---|
| | Schade | Erosie beton |

Foto 13: aanzicht erosie beton

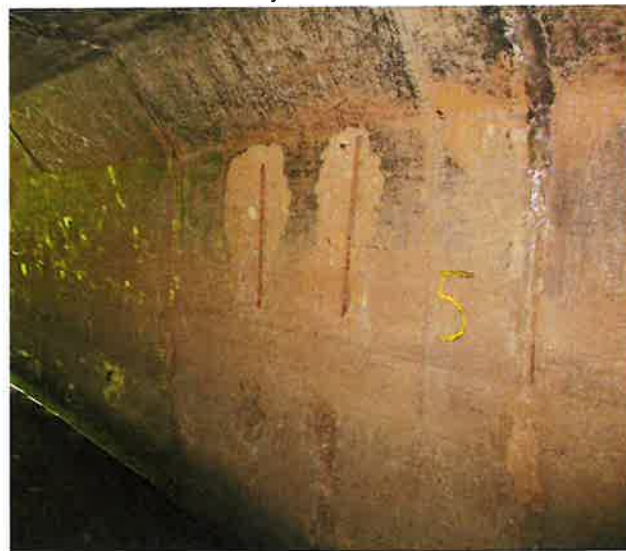
| Waarneming | Analyse | Beschrijving |
|---|---|---|
| 2<br> | Onderdeel<br><br>Schade<br><br>Maatregel<br><br>Risico analyse<br><u>C / V / E / O</u><br>Urgentie | Duikerelementen<br><br>Betonschade onderzijde dek en wanden<br>( 15 tal plekken ca. 2 m <sup>2</sup> )<br><br>Betonreparatie<br><br>Constructief aspect<br>Onderhoudsaspect<br>Middel <3 jaar |

Foto 6: aanzicht dekkingschade

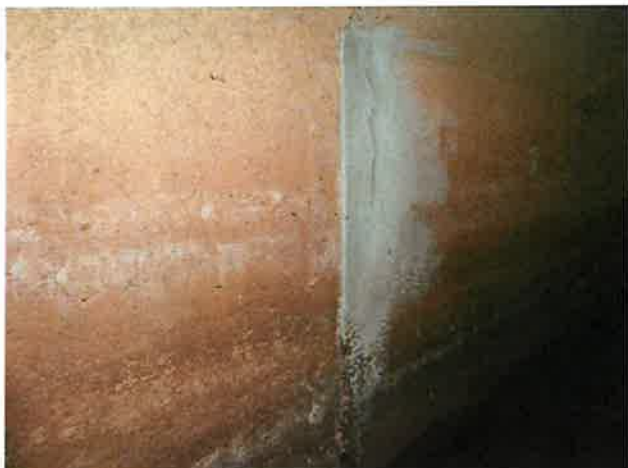
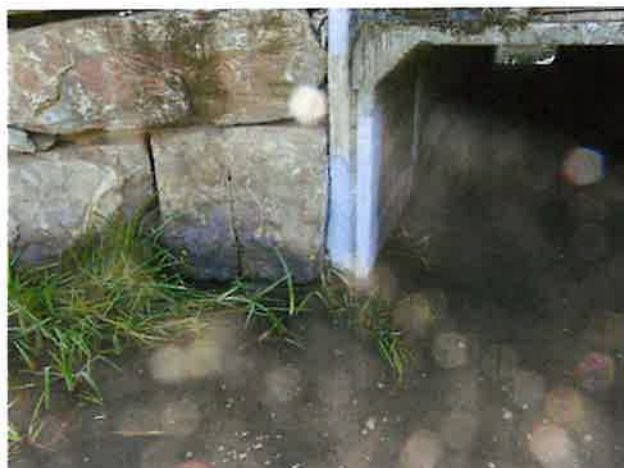
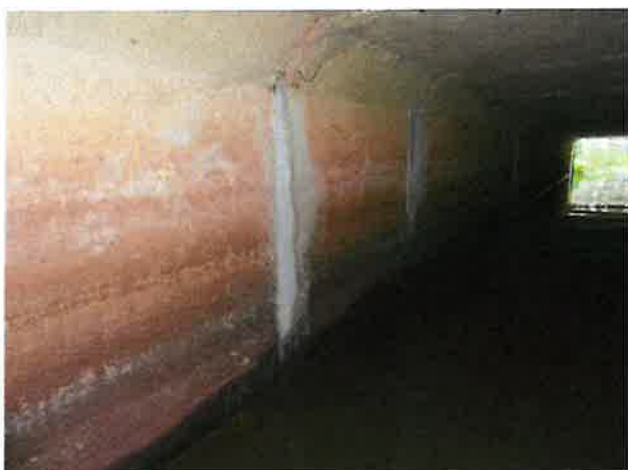
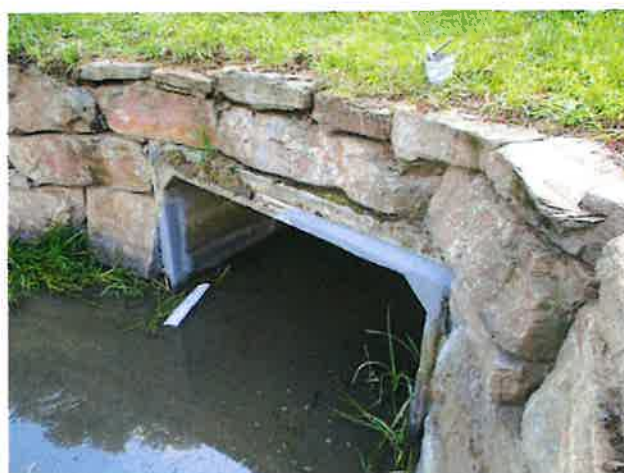
Foto 5: aanzicht herstelde dekkingschade

Foto 6: aanzicht herstelde dekkingschade

Foto 7: aanzicht herstelde dekkingschade

Foto 8: aanzicht herstelde dekkingschade (uitstroomzijde)

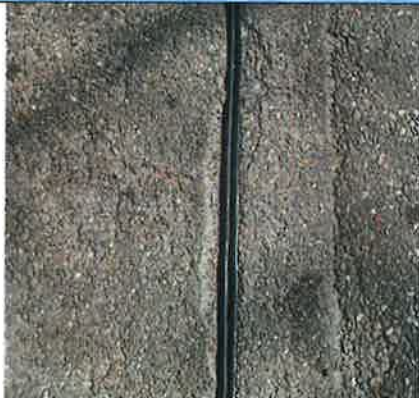
| Waarneming | Analyse | Beschrijving |
|---|---|---|
| 1 | Onderdeel | Voegovergang type epoxy. |
| | Schade | Kunststofprofiel sluit onvoldoende aan en epoxy balken zijn gescheurd |
| | Risico analyse C / V / E / <u>Q</u> | Onderhoud (duurzaamheid) aspect (lekkage onderbouw)<br><b>Onderhoudsaspect</b> |

| Waarneming | Analyse | Beschrijving |
|---|---|---|
| | Maatregel | Vervangen door een naadloze bitumineuze voegovergang $2 * 7,20 = 14,4m^1$ |

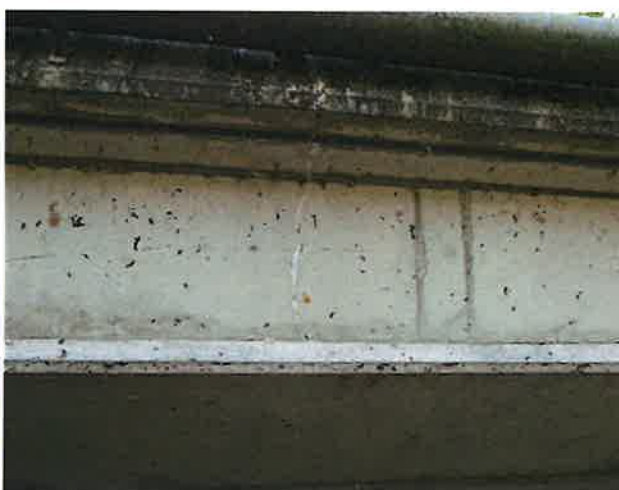
| Waarneming | Analyse | Beschrijving |
|---|---|---|
| | Schade | Scheurvorming (fijn 0,2 mm) |

Foto 8: aanzicht scheur in ligger

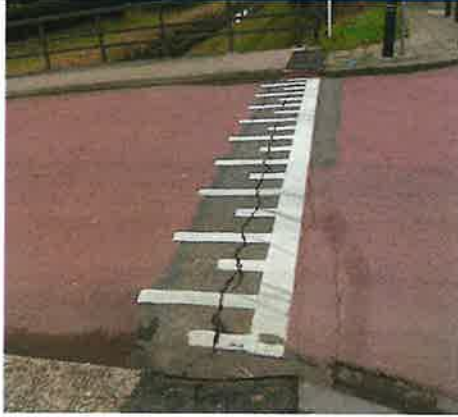
| 1 | Waarneming | Analyse | Beschrijving |
|---|---|---|---|
| | | Onderdeel | Voegovergang ( west) |
| | | Schade | Scheuren van bitumineuze voegovergang;<br>Voegen sluiten niet waterdicht aan op<br>schampranden. |
| | | Urgentie | Middel 2 jaar |

| 1 | Waarneming | Analyse | Beschrijving |
|---|---|---|---|
| | | Maatregel | Vervangen voegovergang |

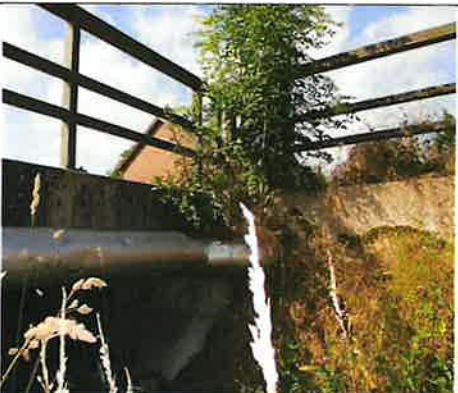
| 1 | Waarneming | Analyse | Beschrijving |
|---|---|---|---|
| 2 | | Onderdeel | Overgang dek en landhoofd |
| | | Schade | Struik wordt boom |
| | | Urgentie | Middel 1 – 2 jaar |

| 1 | Waarneming | Analyse | Beschrijving |
|---|---|---|---|
| | | Maatregel | Verwijderen struik met wortel |

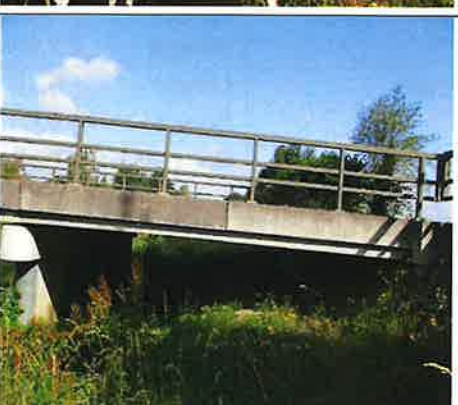
| 1 | Waarneming | Analyse | Beschrijving |
|---|---|---|---|
| 3 | | Onderdeel | Diktekanen van het dek |
| | | Schade | Vervuiling, afzetting van mossen en algen |
| | | Urgentie | Middel 1 – 2 jaar |

| 1 | Waarneming | Analyse | Beschrijving |
|---|---|---|---|
| | | Maatregel | Reinigen van het betonoppervlak en<br>eventueel voorzien van beschermplaat. |

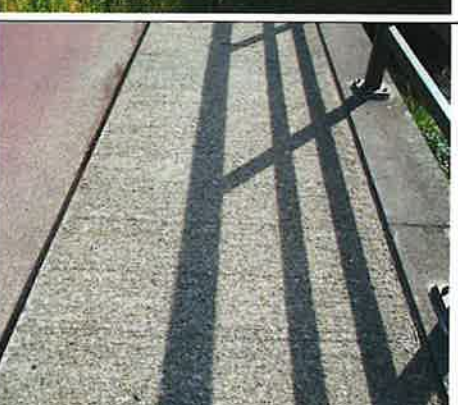
| 1 | Waarneming | Analyse | Beschrijving |
|---|---|---|---|
| 4 | | Onderdeel | Betonnen voetpaden. |
| | | Schade | Beginnende erosie |

| 1 | Waarneming | Analyse | Beschrijving |
|---|---|---|---|
| | | Maatregel | Aanbrengen van waterdichte slijtlaag |

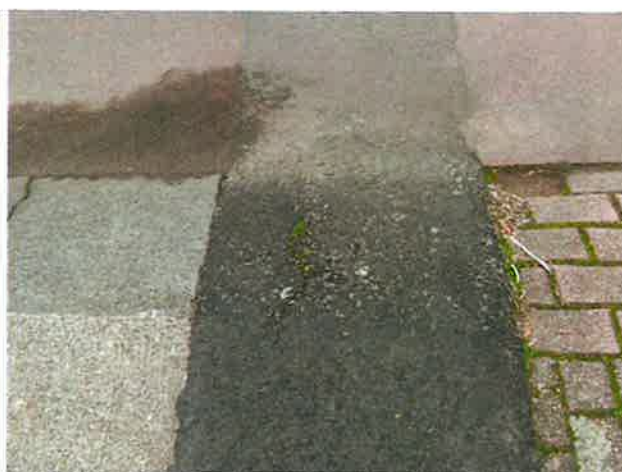
Foto 8: defect in naadloze voegovergang oost

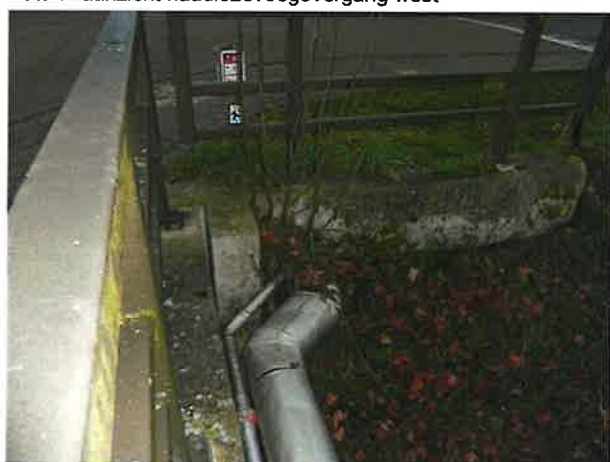
Foto 9: wortelgroei

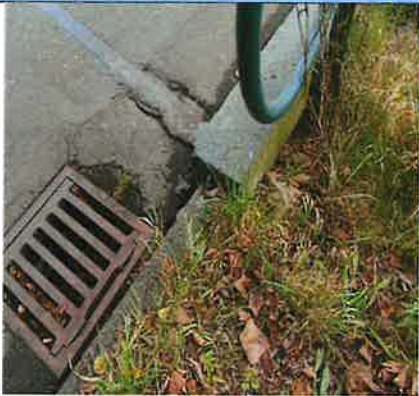
| Waarneming | Analyse | Beschrijving |
|---|---|---|
| 1 | Onderdeel | Aarden baan |
| | Schade | Uitspoeling rondom kolk |
| | Risico analyse<br>C / V / E / <u>Q</u> | <u>O</u> nderhouds -en veiligheidsaspect |

| Waarneming | Analyse | Beschrijving |
|---|---|---|
| | Maatregel | Herstellen door vullen onderspoeling |
