## Memo

Project: Z0099.3 - Vervolgonderzoek bodemsysteem en grondwater De Ploen Noord Duiven

Datum: 18 maart 2025

Opgemaakt door: Wisse Beets, MSc en ir. Rob van Zee

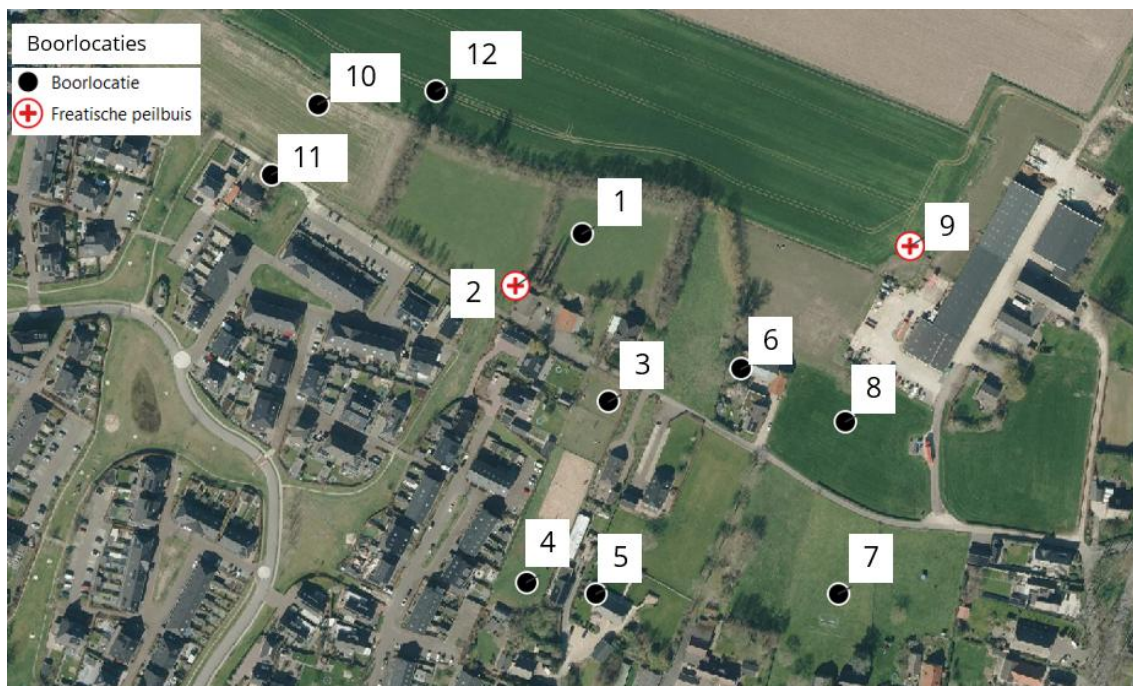
Figuur 2: Kaart locaties geplaatste boringen en peilbuizen door Aequator Groen & Ruimte d.d. 6 januari 2025

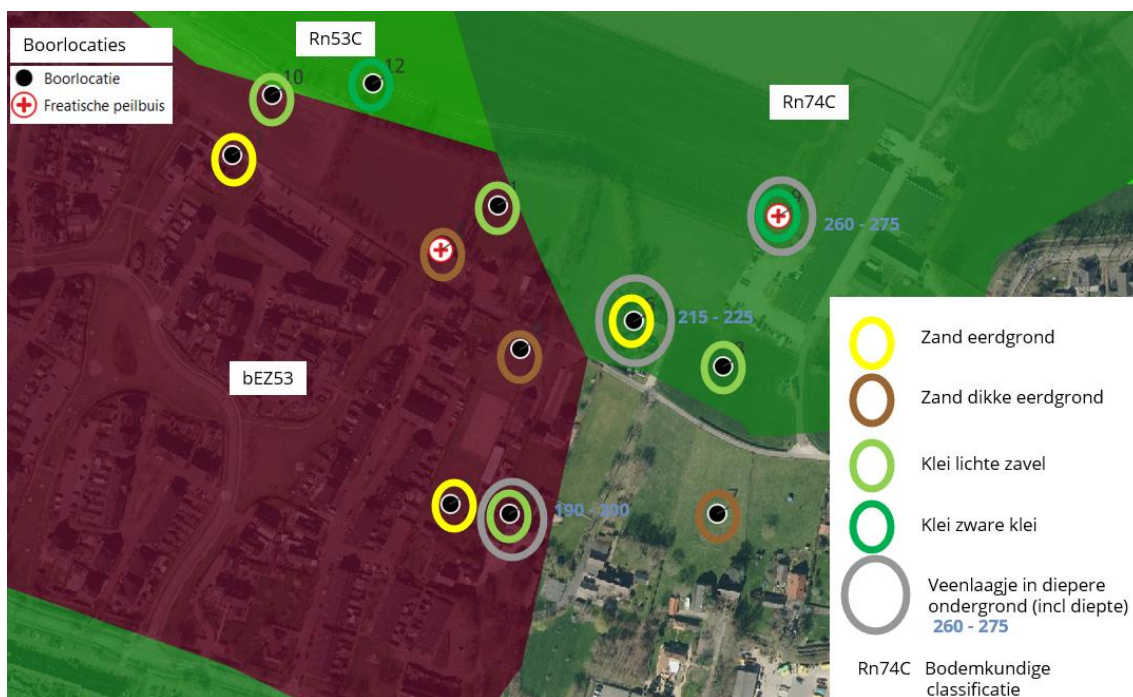
2. Op 6 januari 2025 zijn twaalf boringen gezet (zie Figuur 2). Deze bevestigen de theorie met betrekking tot de heterogene bodemopbouw. De bodemopbouw bestaat voornamelijk uit zand en klei en kent sterke plaatselijke verschillen. Op drie locaties (5,6 en 9) is een dun veenlaagje aangetroffen (van 10 cm tot 15 cm dik) op een diepte variërend tussen 1,9 en 2,6 m onder maaiveld. Dat laagje bevond zich op die locaties onder de ingeschatte laagst voorkomende grondwaterstand. De bodem op de erven is door menselijk toedoen verstoord (door bouwrijp maken, vergraving). De bodemkundige classificatie door Aequator is samengevat weergegeven in Figuur 3. De hele analyse is opgenomen als bijlage.

Figuur 3: Samenvatting bevindingen veldbodemkundig veldwerk 6-1-2025 door Aequator Groen & Ruimte. De cirkels geven de aangetroffen grondsoort/bodemopbouw aan. De achtergrondkleuren geven de bodemkundige classificatie aan (voor experts).

De bodemopbouw en het bijbehorende geologische afzettingsmilieu zijn in kaart gebracht. Door de aanwezigheid van klei, humeus materiaal en veen op verschillende locaties is de ondergrond gevoeliger voor zettingen dan bijvoorbeeld uniforme stabiele zandbodems. Zettingen kunnen optreden om verschillende redenen: als geleidelijk natuurlijk proces, door extra belasting van het gewicht van bijvoorbeeld de bebouwing, en door uitdroging van de bodem waardoor klei kan inklinken en organisch materiaal kan afbreken. Omdat de bodemopbouw ruimtelijk sterk varieert, zijn dit soort zettingen niet altijd gelijkmatig. Dit kan schade aan op staal gefundeerde gebouwen veroorzaken. Idealiter wordt bebouwing op dit soort gronden op palen gefundeerd.

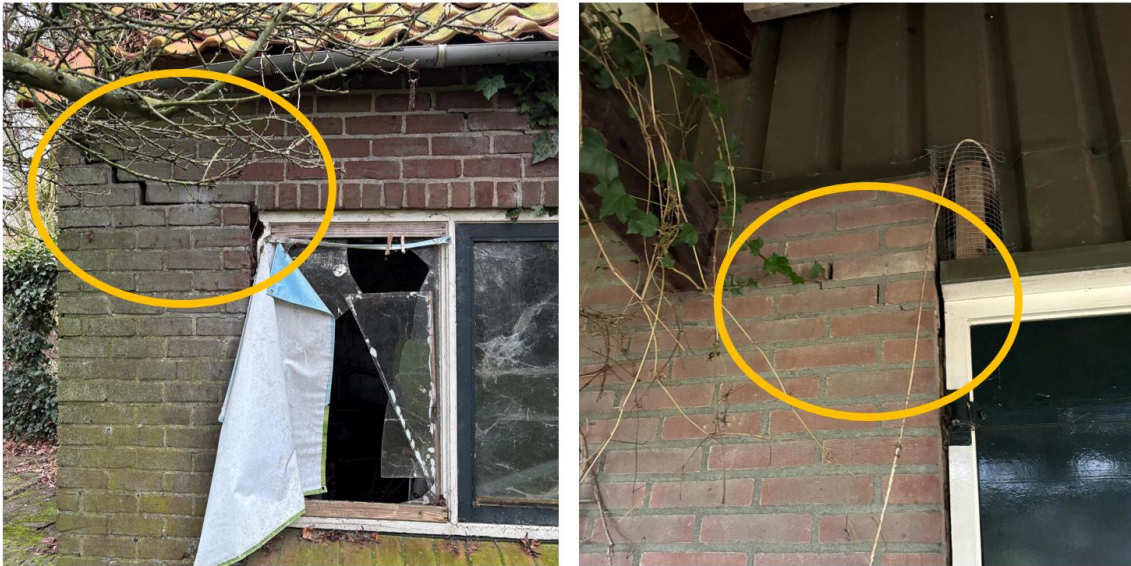
3. Op verschillende locaties is schade waargenomen aan gebouwen, mogelijk door zettingen in de ondergrond. Zie Figuur 4.
4. Op twee van de twaalf locaties is een peilbuis geplaatst om de grondwaterstand ook in de toekomst te kunnen monitoren.

Figuur 4: Visuele bouwschade bij woning en schuurtje in het gebied waargenomen tijdens het veldbezoek

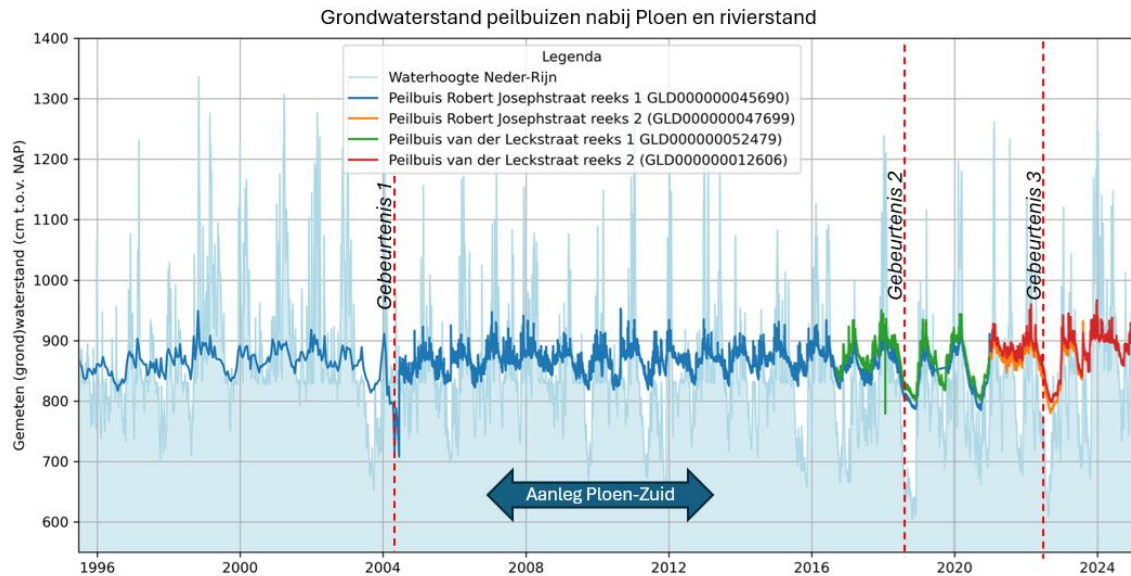
- Van 1996 tot 2018 varieert de grondwaterstand jaarlijks tussen circa NAP 8,2 m en NAP 9,5 m. Een uitzondering is in de grafiek gemarkeerd als Gebeurtenis 1, in het voorjaar en de zomer van 2004. Gedurende 7 aaneengesloten handmetingen (dus 14 weken) is de grondwaterstand toen onder NAP 8,1 m gemeten, tot een maximale diepte van circa NAP 7,1 m. De hele reeks bezien, is dit een onnatuurlijke daling. De oorzaak is niet met zekerheid te stellen. In 2004 stond hier nog een vestiging van Intratuin omringd door agrarisch gebied, zie figuur 7. Rond de datum van Gebeurtenis 1 is die vestiging gesloopt, mogelijk hebben die werkzaamheden invloed gehad op de grondwaterstand. Een notatiefout is ook niet uit te sluiten, bij handmetingen zien we nog wel eens dat een notatiefout van precies een meter wordt gemaakt.

- In 2018 was er sprake van een extreem droge zomer en zeer lage rivierafvoeren. De rivierstand in de Nederrijn zakte voor het eerst in de metingen uit tot circa NAP 6,0 m. Hierdoor kon het hele gebied dieper gedraineerd worden dan normaal. Dit is in de grafiek terug te zien vanaf Gebeurtenis 2. De grondwaterstand is toen meer dan 20 weken gezakt onder NAP 8,1 m. In de peilbuis in de van der Leckstraat is deze daling ook terug te zien. In 2022 (gebeurtenis 3) treedt een vergelijkbare situatie op (rivierstand zeer laag en grondwaterstand gedurende 17 weken onder de NAP 8,1 m).

Figuur 6: grondwaterstanden (bron: BRO loket) en rivierwaterstand (bron: Rijkswaterstaat) door Nelen & Schuurmans gecombineerd in een grafiek.

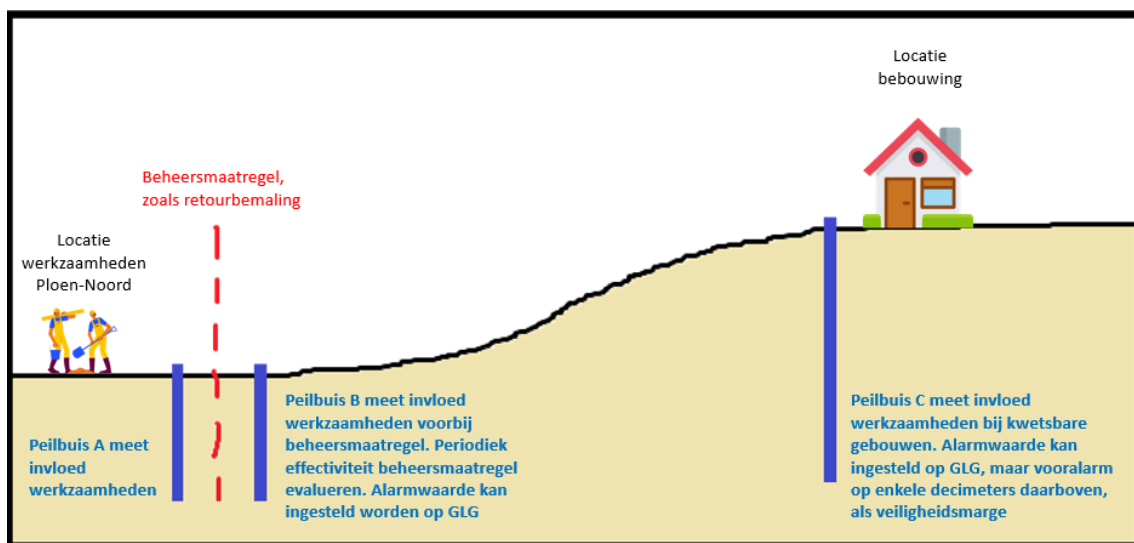
Figuur 10: schematische schets monitoringsplan uitvoeringsfase

Omdat in onderdeel 1 en 2 is aangetoond dat de bodemopbouw sterk heterogeen is, en te lage grondwaterstanden tot zettingen kunnen leiden, is er behoefte aan monitoring- en beheersmaatregelen gericht op het vermijden van kritische grondwaterstanden tijdens en na de bouw van De Ploen-Noord. Wij adviseren om peilbuisraaien te ontwerpen vanaf de werkzaamheden richting de kwetsbare bebouwing. Daarin kan worden gemonitord of de beheersmaatregelen naar behoren functioneren- en dat grondwaterstanden niet worden verlaagd tot onder de GLG. In praktijk betekent dat dus dat er geen blauwe klei en geen veenlaagjes droog mogen komen te staan.

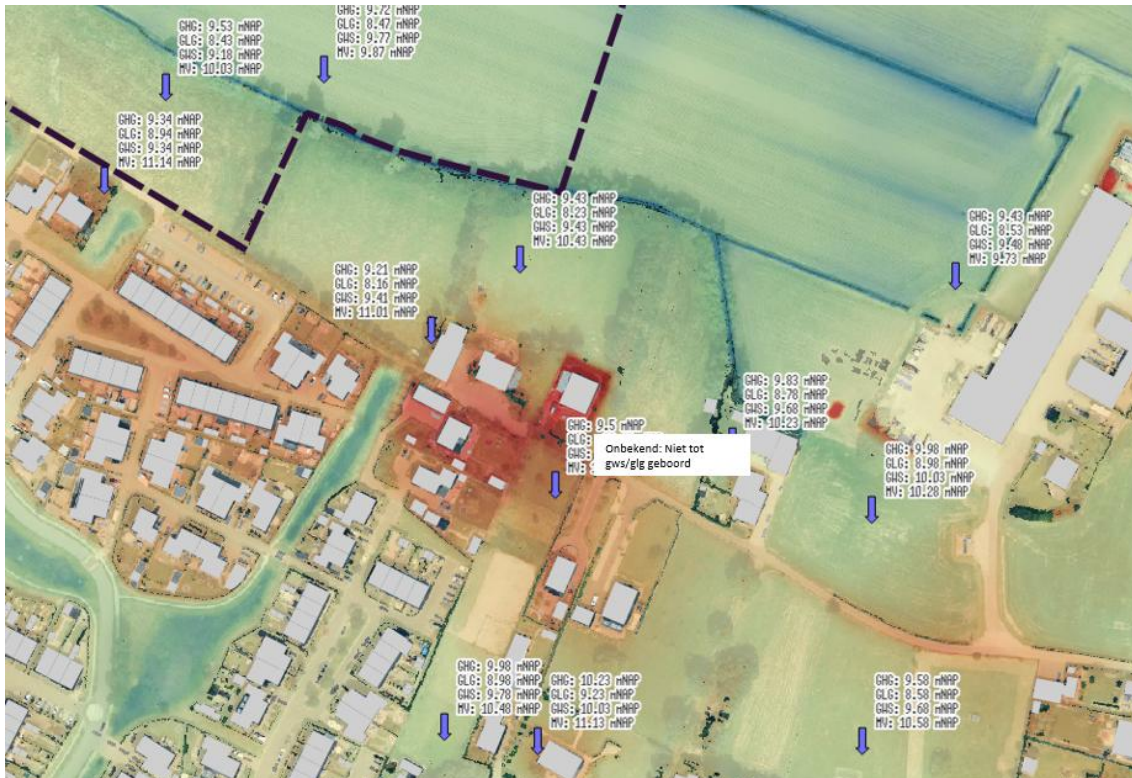
Aequator heeft aan de hand van de boorprofielen geconstateerd dat op dit moment geen dusdanig lage grondwaterstanden optreden dat er veenlaagjes droog staan: deze laagjes bevinden zich namelijk dieper dan de waargenomen GLG. Aequator heeft in de profielen kunnen zien dat de veenlaagjes zich onder de ongeroerde blauwe klei bevinden. Dat deze klei blauw en ongeroerd is, wijst erop dat deze altijd verzadigd is geweest met grondwater. Dit betekent ook dat de veenlaagjes daaronder ook in het verleden niet hebben drooggestaan.

Figuur 11: indicatief bepaalde GLG waarden tijdens veldwerk

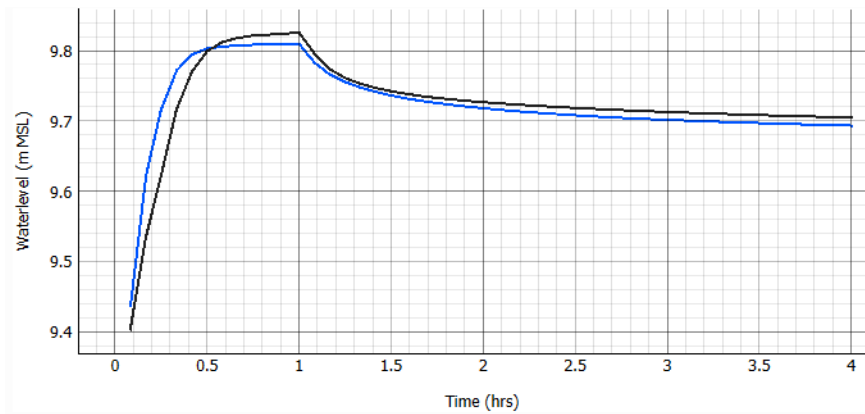
Resultaten van de eerder uitgevoerde modelstudie door Nelen & Schuurmans voor het ontwikkelgebied de Ploen-Noord (Figuur 12) laten zien dat in de sloten zowel in de huidige situatie als in de toekomstige situatie peilstijgingen tot 55 cm optreden bij een extreme bui (70mm in een uur). De verschillen tussen de situatie voor en na zijn ordegrootte 2 tot 3 cm. De stijging van het waterniveau gaat op basis van de modelstudie tot maximaal NAP 9,83 m. Op basis van het AHN lijkt de maaiveldhoogte ter plaatse van de bestaande bebouwing in de omgeving circa NAP 11m, dus minstens een meter hoger dan het maximale slootpeil. We verwachten daarmee niet dat het waterpeil in de sloot bij extreme neerslag tot in de kruipruimte kan komen. Bij minder extreme neerslag zal de peilstijging uiteraard geringer zijn. De agrarische gebieden rondom De Ploen-Noord zullen bij extreme neerslag in de toekomstige situatie niet natter worden, omdat er in de nieuwe situatie met meer waterberging iets minder water wordt afgevoerd naar het lager gelegen gebied in de omgeving.

Figuur 12: waterstanden in de sloot direct achter Hogeweg 10. Blauw is de oude situatie, zwart de nieuwe

In de figuur 12 is ook het effect van de aanvullende waterberging zichtbaar: de zwarte lijn loopt minder stijl omhoog dan de blauwe. Dat komt doordat er meer ruimte is voor waterberging, daardoor stijgt het slootpeil minder snel door neerslag. Het maximale vulpeil ligt in het model dus wel circa 2 tot 3cm hoger. Er worden geen nadelige gevolgen verwacht door zo'n geringe stijging voor zo'n korte duur.
