Bomen Effect Analyse

Planbeoordeling

Rijksweg 56, Schaijk

10 januari 2020

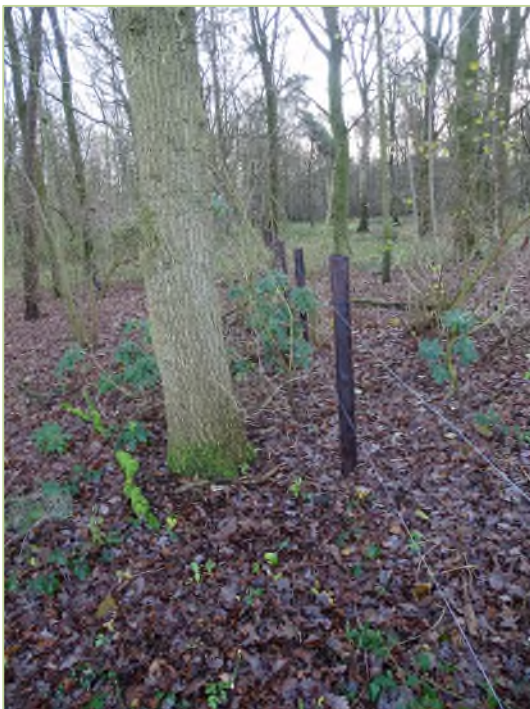
De bomen staan in een bos en hebben een optimale groeiplaats

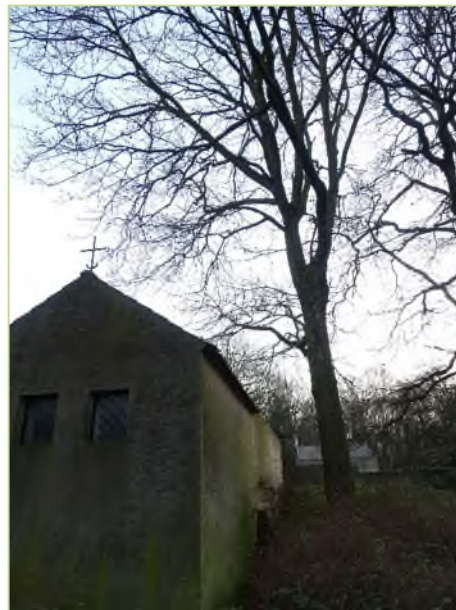
Boom 8 staat dicht tegen de kapel.

- **De bouw van de woning bij boom 8.** De woning komt binnen de stabiliteitskluit van de boom. Bij het aanleggen van fundatie van de woning wordt ernstige en onoverkomelijke wortelschade aan de stabiliteitskluit van de boom verwacht. Verder zal het noodzakelijk zijn een gesteltak met een diameter van circa 25 cm te verwijderen die aanwezig is op circa 4,5 meter hoogte. Deze tak hangt nu bijna op de grond.

De bouw van de woning zal schade aan de stabiliteitskruit van boom 8 toebrengen en het zal nodig zijn een omvangrijke gesteltak te verwijderen.

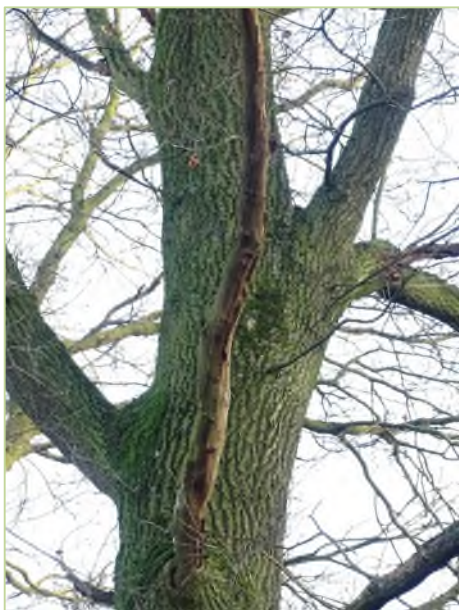
In de kronen van de bomen zit grof dood hout.

Boom 11 is afgestorven en om die reden wordt geadviseerd om de boom te vellen. Bij de andere 11 bomen is grof dood hout in de kroon aanwezig. Geadviseerd wordt om dit dode hout te verwijderen.

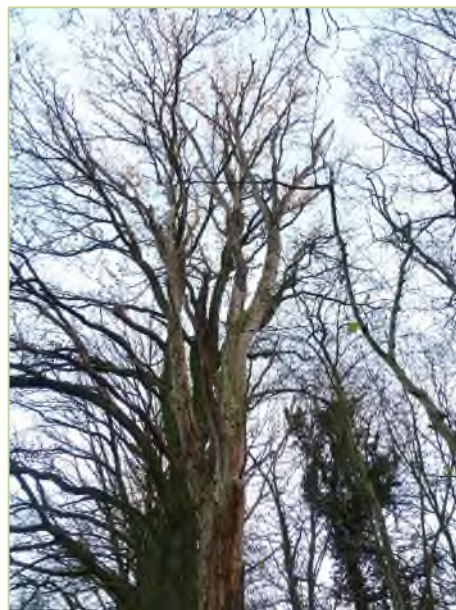
Boom 11 is afgestorven als gevolg van lichtgebrek veroorzaakt door de geringe plantafstand. De conditie van de overige bomen is als voldoende aangemerkt. Bij deze bomen neemt het kroonvolume jaarlijks nog (beperkt) toe.

Boom 11 is afgestorven.

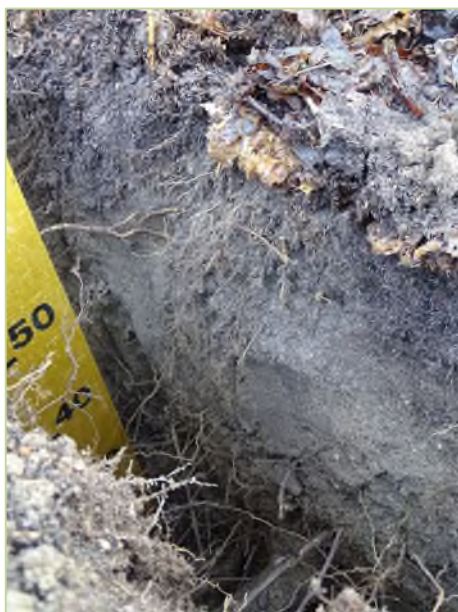
Detail van de strooisellaag.

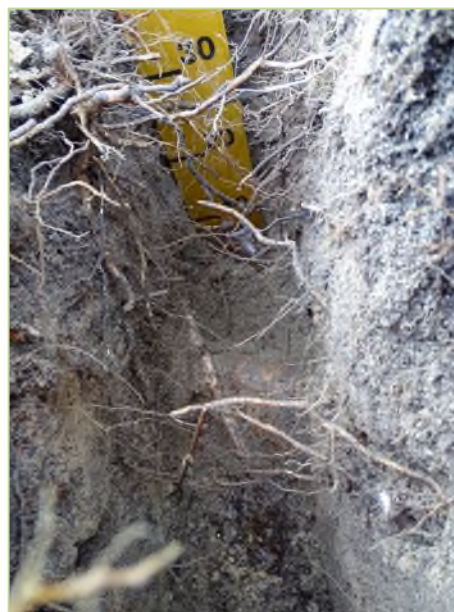
Dikke wortels op 40 cm diepte bij boom 8.

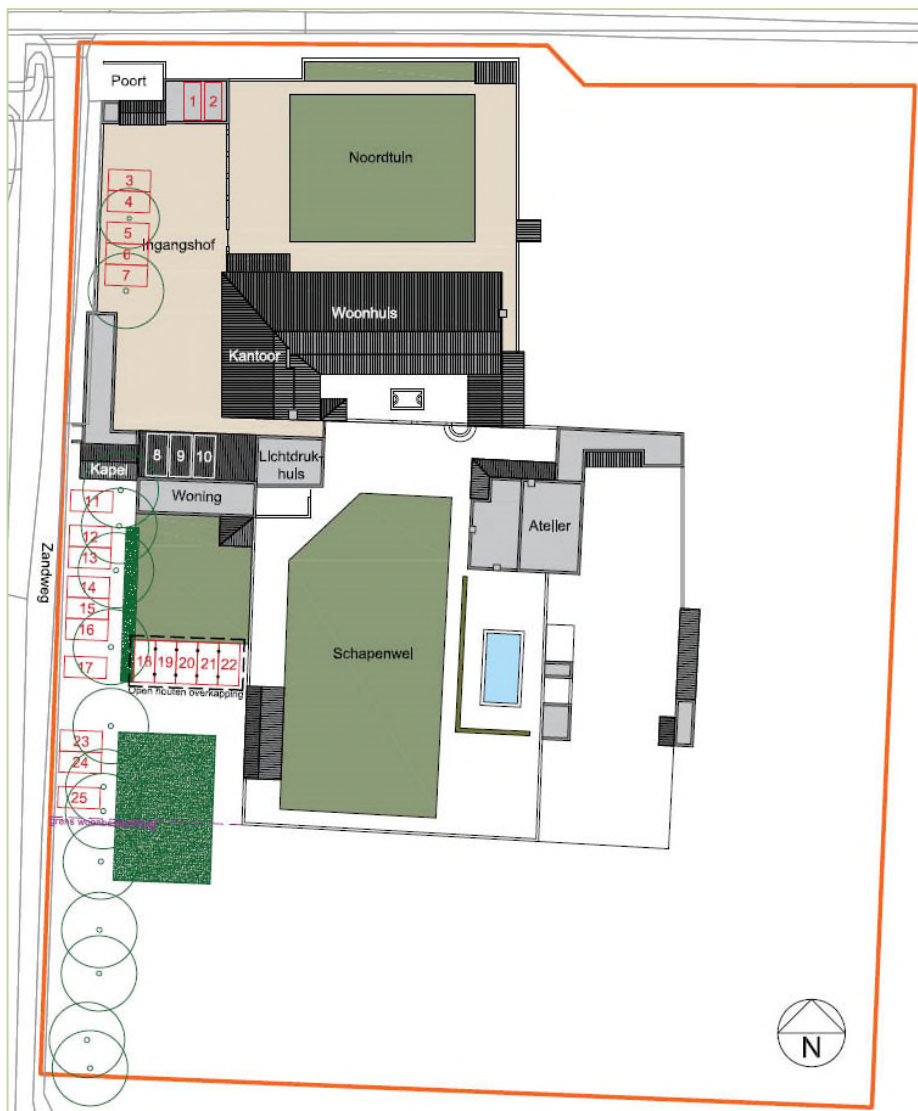
- Boom 8 is bij uitvoering van het ontwerp onhoudbaar.
- De invloed van het project op bomen 2 tot en met 7 en 9 is aanzienlijk.
- Bij bomen 10 tot en met 13 wordt geen invloed verwacht van het project. Bij deze bomen is in het voorlopige ontwerp niets ingetekend, de situatie lijkt hier niet te wijzigen.
