# Hemelwaterafvoer Oudegracht -

Veldonderzoek en systeemanalyse

Gemeente Utrecht

Document Veldonderzoek en systeemanalyse  
Status Definitief  
Datum 21 september 2021  
Referentie 125319/21-014.195

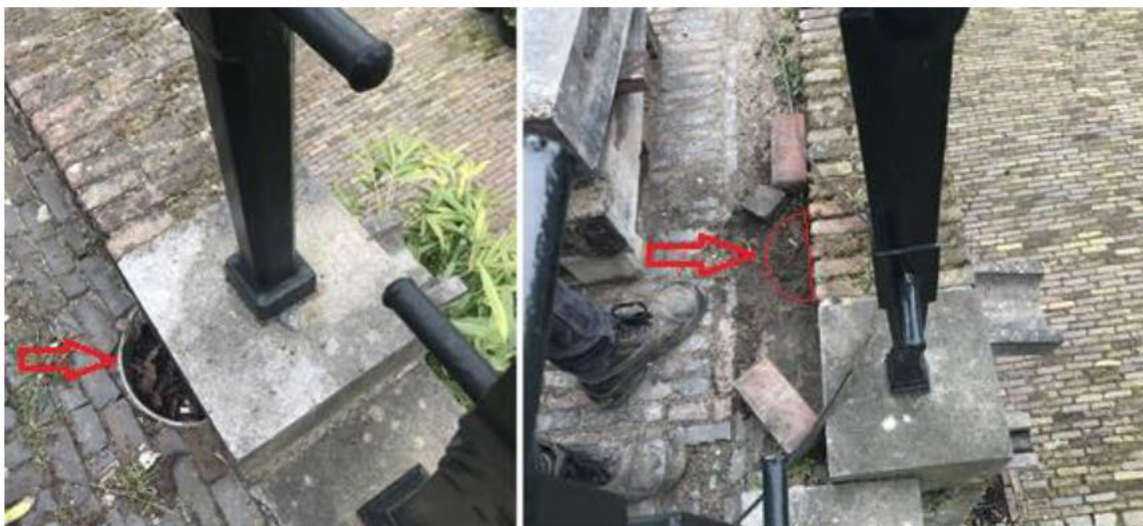
Afbeelding 3.5 Geblokkeerde molgootspuwers

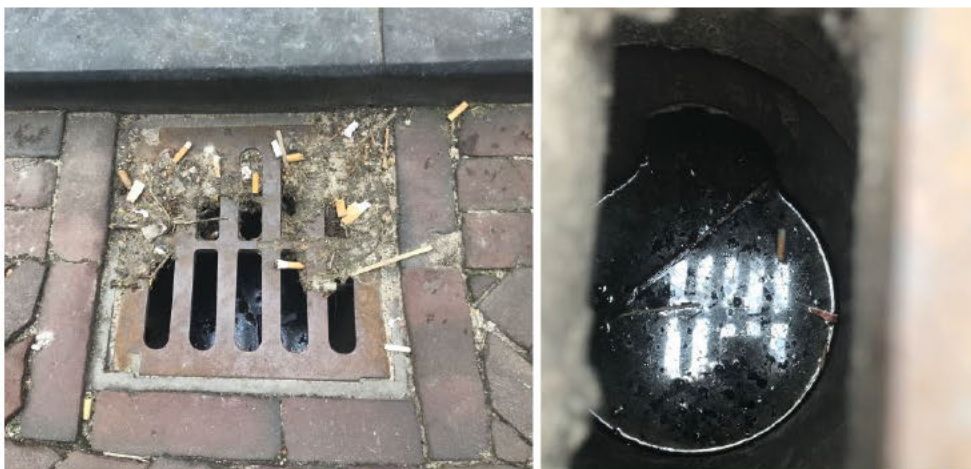
De afvoer van de straatkolken was ten tijde van de inspectie niet geblokkeerd, hoewel 1 van de kolken wel vuilopbouw op het frame vertoonde. Het waterpeil in de kolk bevond zich ter hoogte van de uitstroom, zoals weergegeven in afbeelding 3.6, wat erop duidt dat het water uit de kolk goed weg kan lopen.

Afbeelding 3.6 Straatkolk, buiten- en binnenzijde

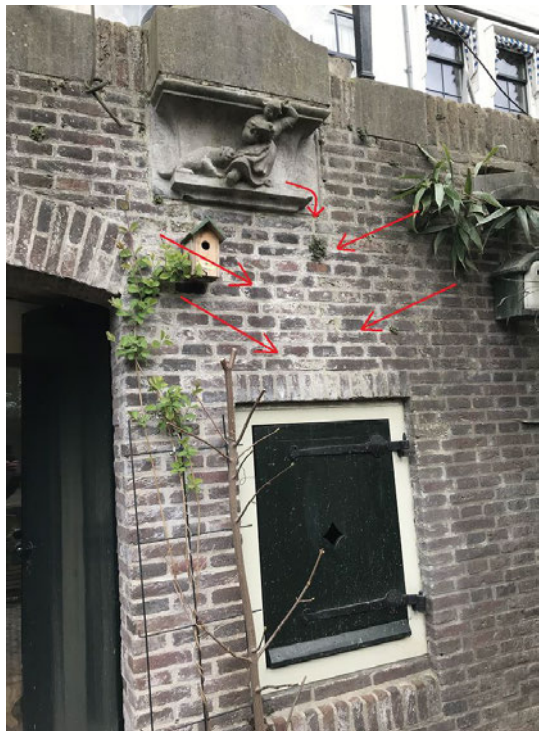
Bij nummer [REDACTED] speelt ook de concentratie van water een belangrijke rol. Het regenwater dat op de lantaampaal valt loopt naar de sokkel af en wordt geconcentreerd op de onderliggende muur, direct boven het raam. De hierdoor ontstane watervlek is weergegeven in afbeelding 4.8. Het water wordt ingezogen in de muur boven het raam en 'stroomt' via de metselmortel naar de lekkage locatie.

Afbeelding 4.8 Concentratie van water onder lantaarnpaal boven raam nummer [REDACTED]

De opstaande rand voorkomt dat het water van de lantaarnpaal naar beneden stroomt langs de frontmuur.

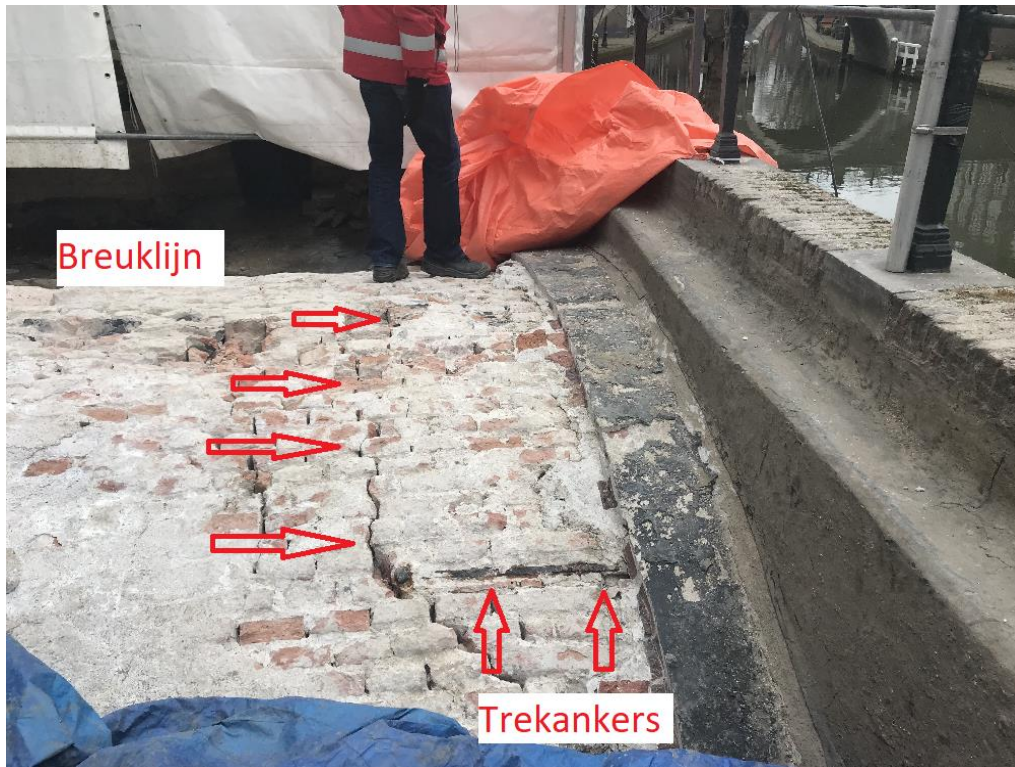
Tijdens de veldinspecties werd gezien dat de frontmuur is geweken. Boven nummer [REDACTED] was een breuklijn zichtbaar in de kelderboog en boven nummer [REDACTED] was te zien dat de lantaarnpaal was scheefgezakt en de muur 2,5 cm meer was geweken dan het naastliggende muurdeel. Dit is te zien in afbeeldingen 4.9, 4.10 en 4.11. Belangrijk is om te vermelden dat afbeelding 4.9 is toegevoegd omdat deze de wijking van de muur goed weergeeft. De breuklijn op deze locatie was geen bron van lekkage en de bovenliggende vlijlaag werd bij de ontgraving intact aangetroffen.

Afbeelding 4.9 Breuklijn in kelderboog nummer [REDACTED] als gevolg van zetting
