# Sportvelden Gemeente Boekel

## Kwaliteitsbeoordeling

GEMEENTE BOEKEL

| Projectnummer | 2021-135 |

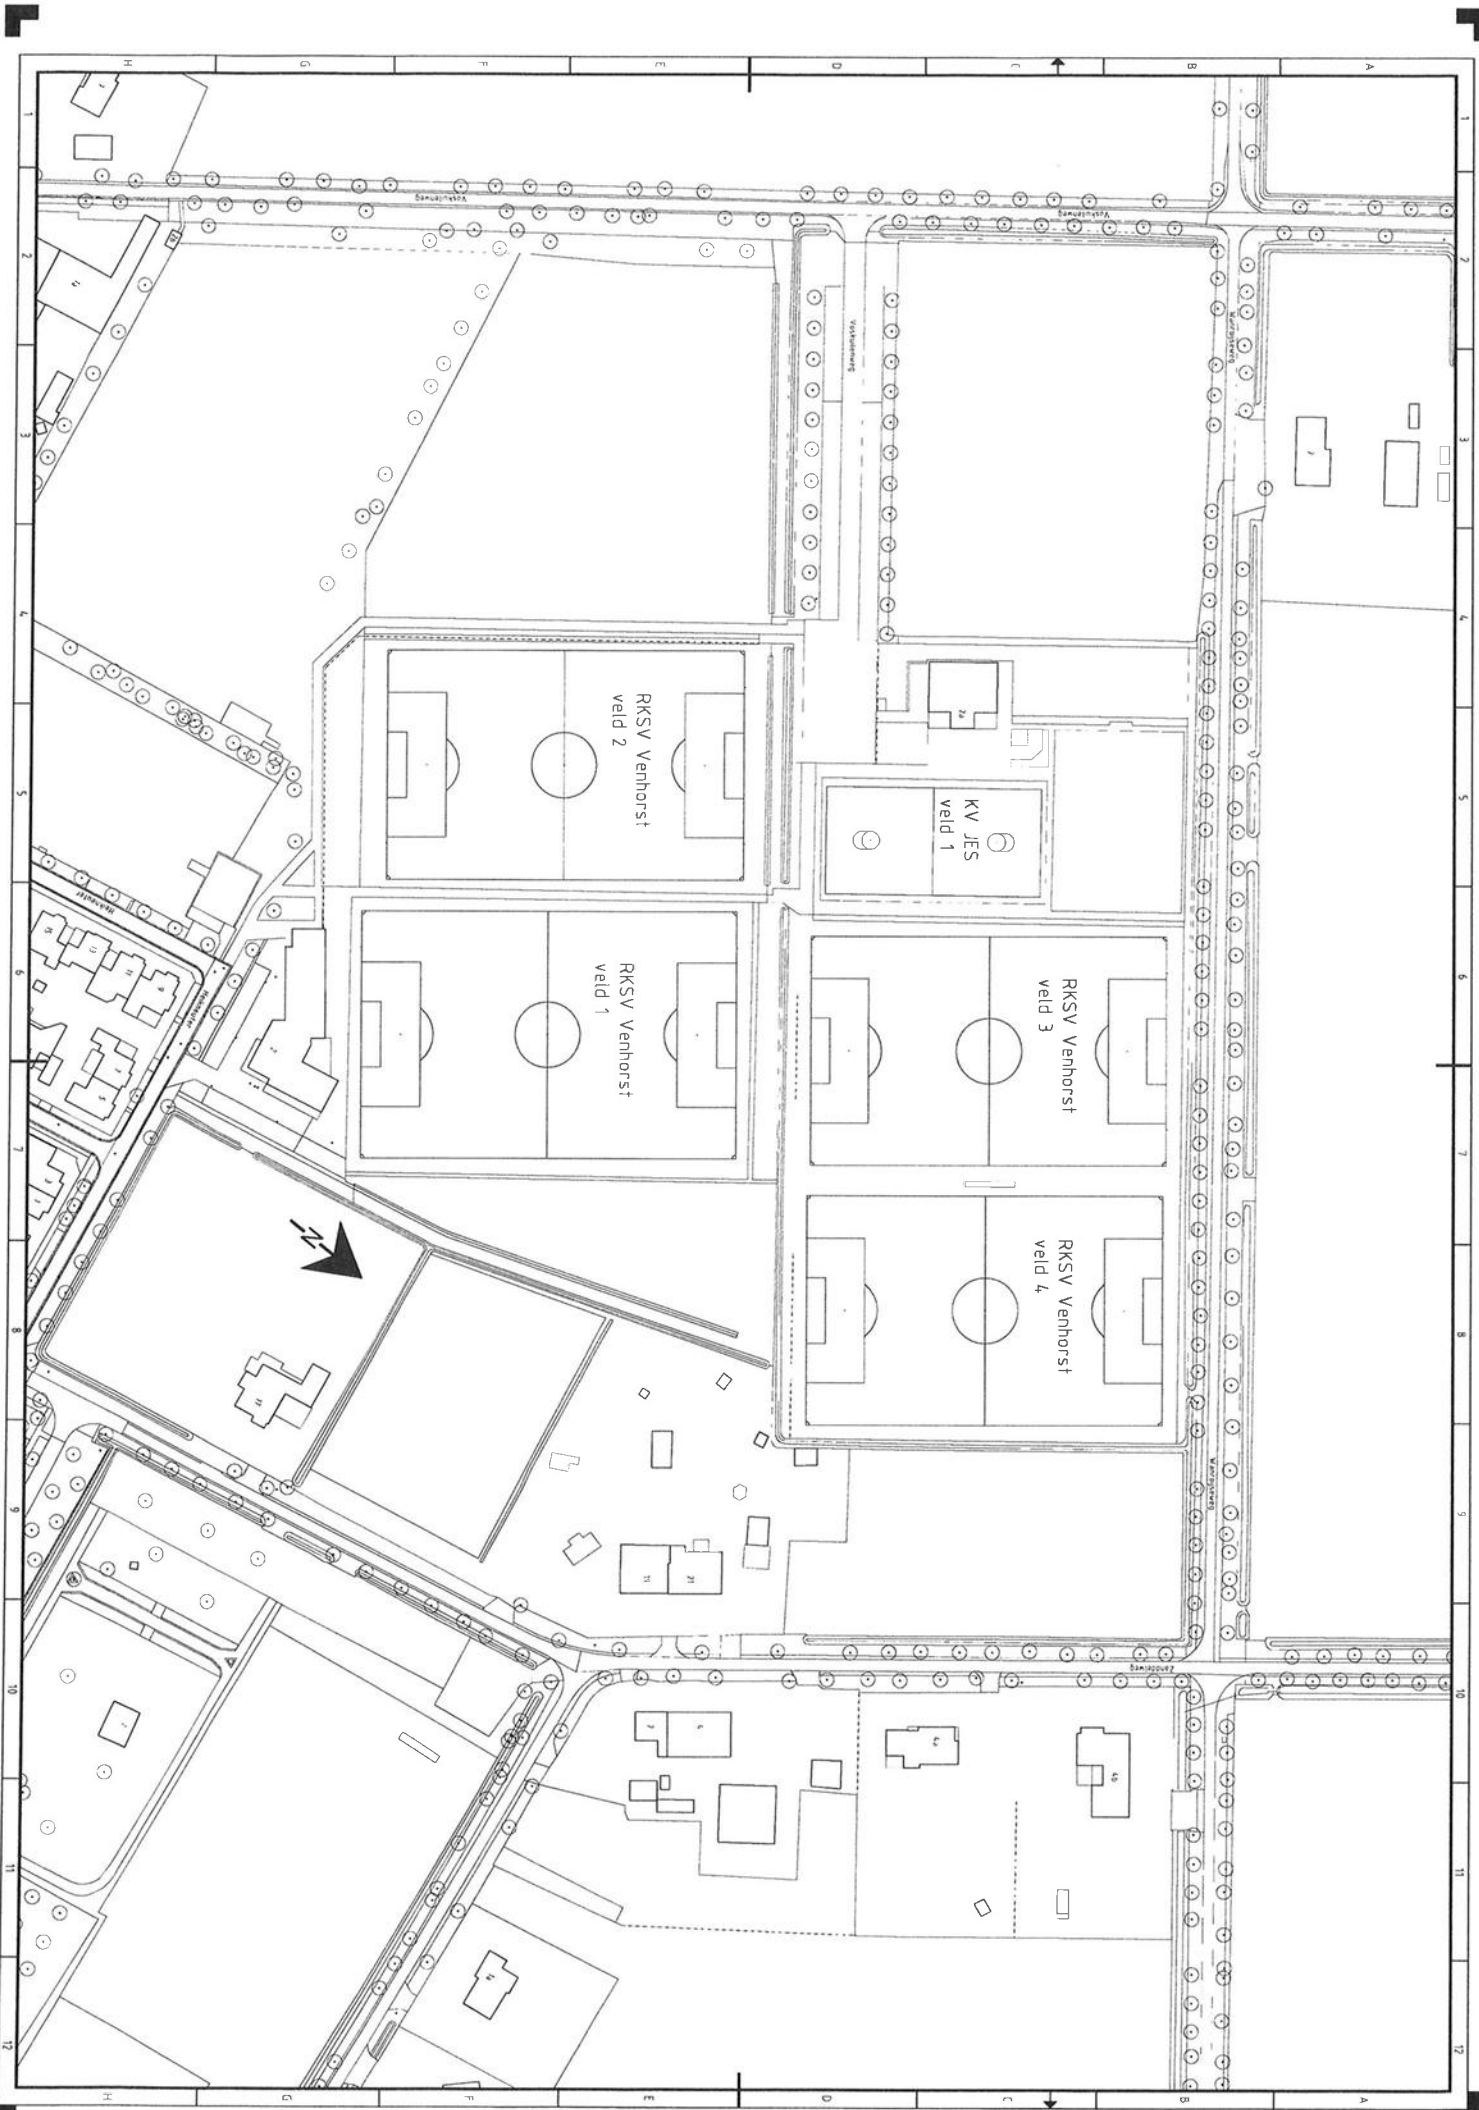
| Speelveld | | Opmerkingen | | Inrichting | | Opmerkingen | | Plattegrond veld | |
|---|---|---|---|---|---|---|---|---|--|
| Zijkanten | C | | met name straatgras | | | | | | |
| Waterberging | B | | niet gedraineerd, rapportage Kiwa | | | | | | |
| Grasmat uitloop matig | | Gewenst is om de uitloopruimte mee te nemen te nemen in de uitvoer van groot onderhoud. | | 7-10 jaar | | | | | |

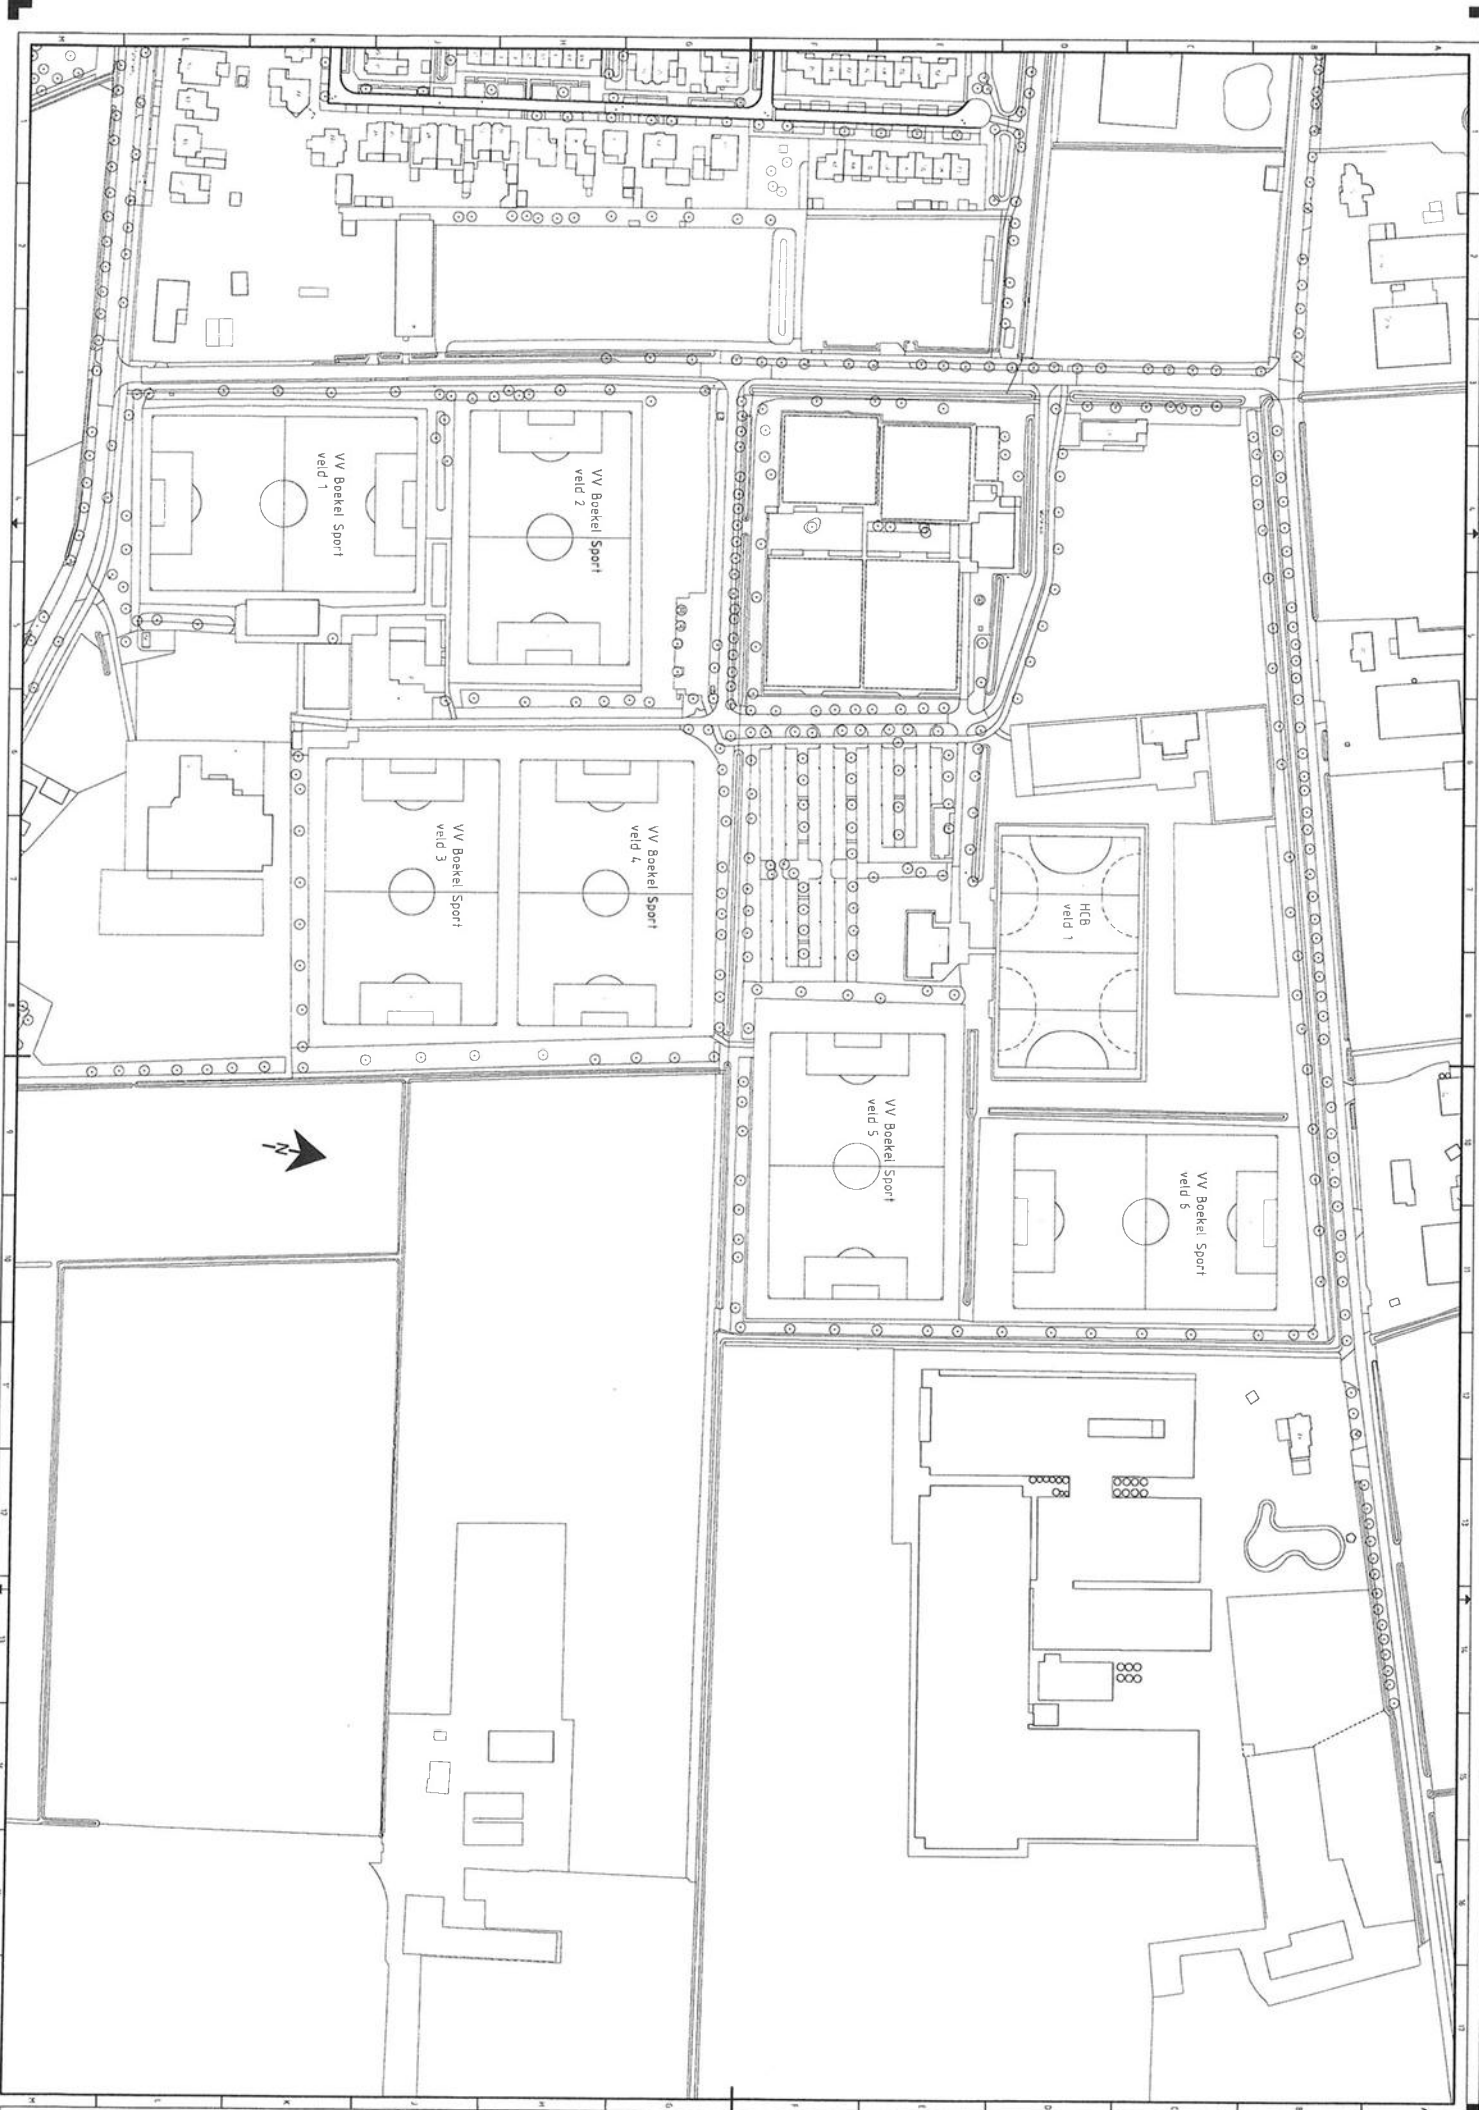
| Speelveld | | Opmerkingen | | Inrichting | | Opmerkingen | | Plattegrond veld | |
|---|---|---|---|---|---|---|--|---|--|
| Vlakheid veld | B | | | Ballenvangers | C | matige kwaliteit | | | |
| Doelgebieden | C | | geringe terpvorming | Lengte | | 2x20x5 | | | |
| Polvorming | A | | | Doelen | C | gedeelte doelpaal | | | |

| Opmerkingen | | Herstelpunten | | Renovatiebehoefte | |
|---|--|---|--|---|---|
| Het aanwezige gaas is slecht bevonden. | | Reparatie of vervanging doelen is gewenst | | | |
