# **ONDERZOEKSRAPPORT TEN BEHOEVE VAN PUTRENOVATIE NB00026**

**- Vooronderzoek 24 rioolinspectieputten -  
- Oranjelaan Harderwijk, van het spoor tot de Weisteeg -**

Arnhem, 25 april 2019

**Opdrachtgever:** Gemeente Harderwijk  
Graaf Ottolaan 11  
3843 AK Harderwijk

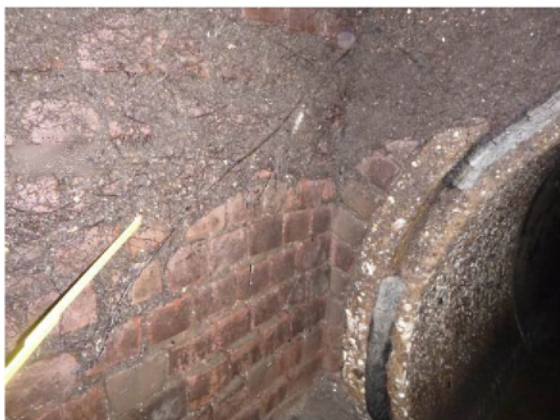
**C:** Wortelingroei op putwand 2

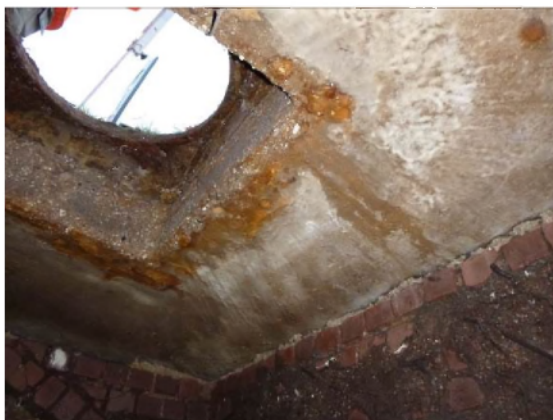
**D:** Blik naar boven, op de dekplaat met bruine aftekening door corrosie van wapening

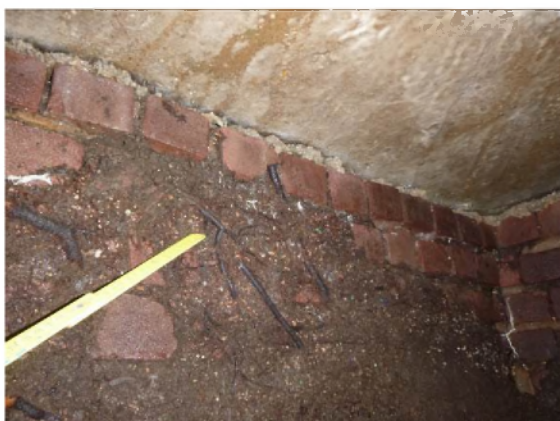
**E:** Wortelingroei op putwand 4

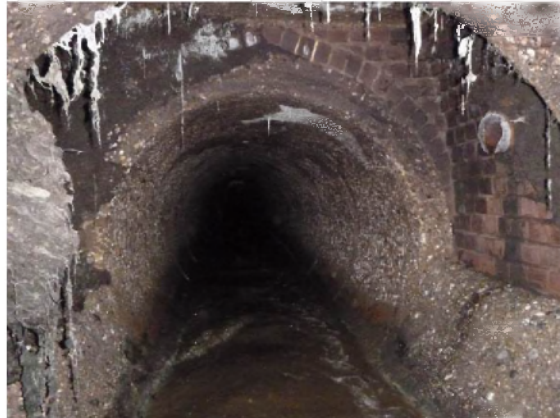
**B:** Blick in de put vanuit het hoofdriool met duidelijk zichtbare wortelingroei

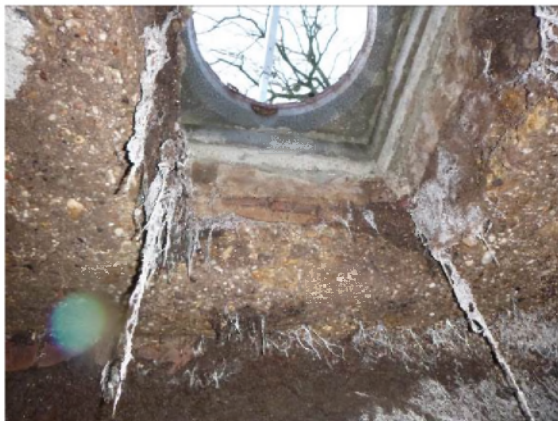
**C:** Blick vanuit de put naar boven met zicht op de sterk gecorrodeerde betonnen dekplaat en wortelingroei

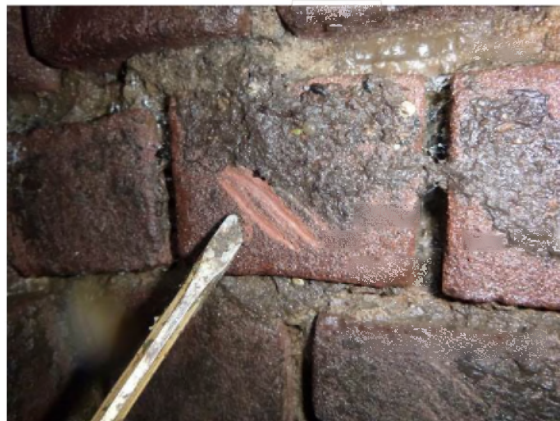
**D:** Oppervlakkig gecorrodeerde stenen en gecorrodeerde voegen

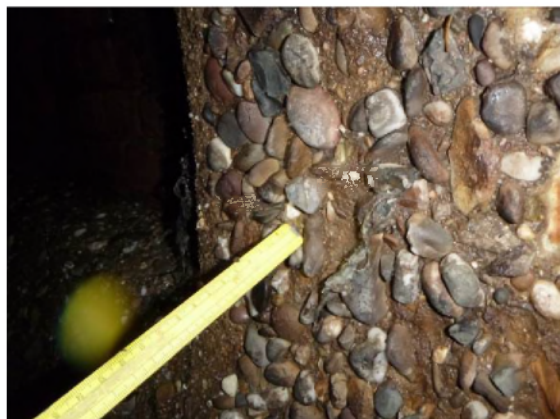
**F:** Detail sterk gecorrodeerd hoofdriool

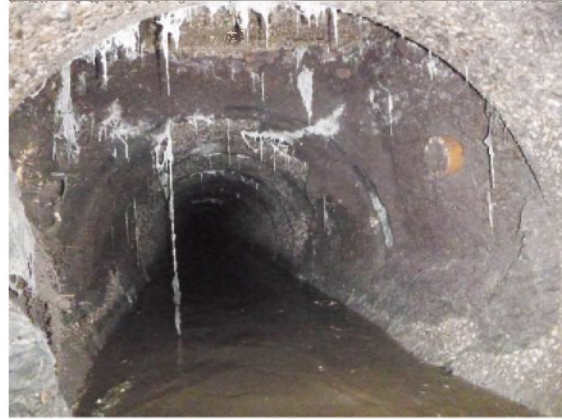
**B:** Blik vanuit het hoofdriool in de put met wortelingroei. Inkomende leidingen op putwand 2 en 4 geheel dichtgegroeid

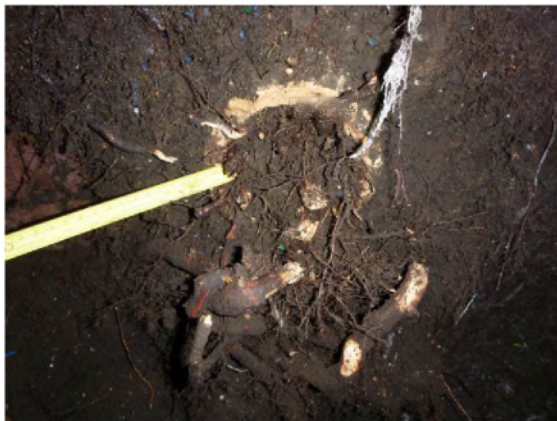
**C:** Detail dichtgegroeide leiding putwand 4

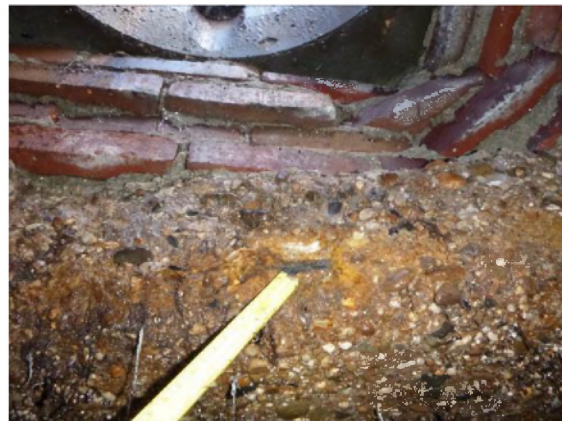
**D:** Gecorrodeerde wapening zichtbaar in de dekplaat

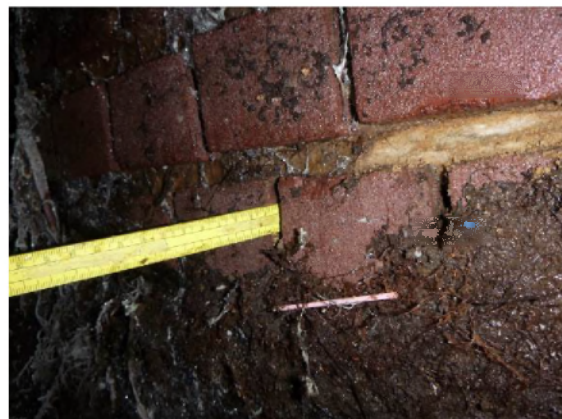
**F:** Zachte gecorrodeerde voegen

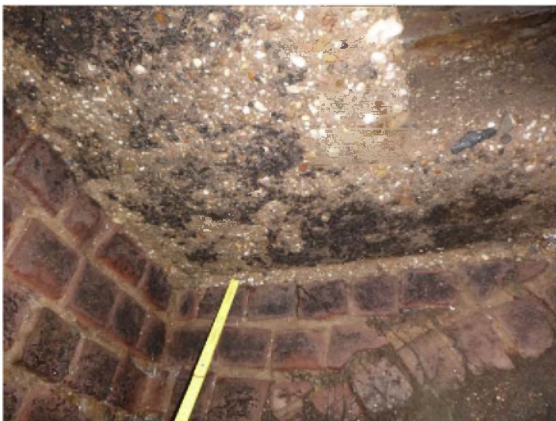
**C:** Resten van een zwarte coating zichtbaar op de dekplaat

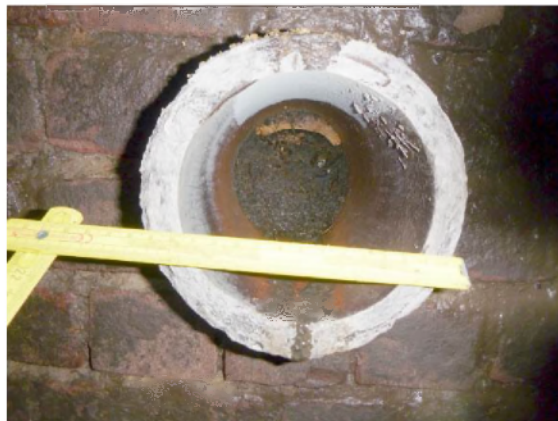
**D:** Met wortels dichtgegroeide inkomende leiding op putwand 4

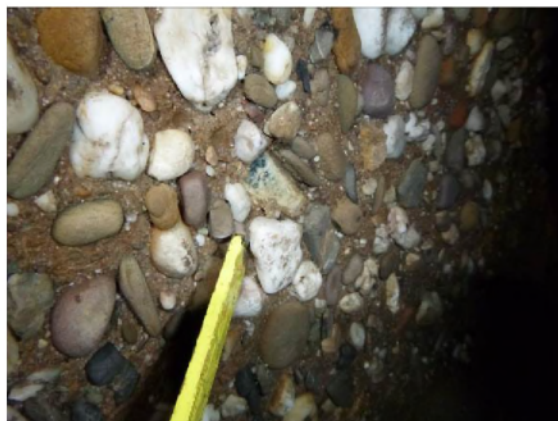
**F:** Sterk gecorrodeerd hoofdriool. Toeslagstoffen makkelijk te verwijderen

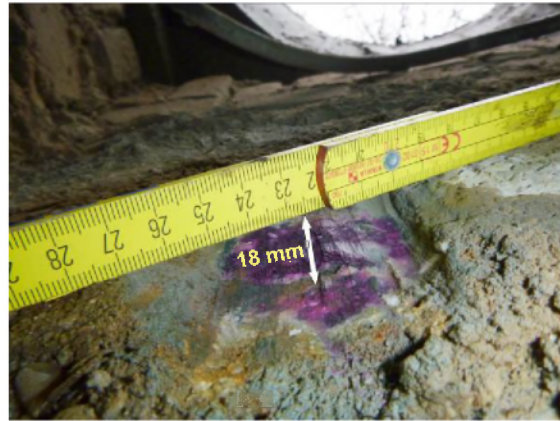
**B:** Meting van de hoeveelheid verdwenen beton (tussen duimstok en proeflocatie carbonatatietest)

Echter door de geringe dekking op de wapening, is er een risico dat de onderliggende wapening kan beginnen te corroderen.

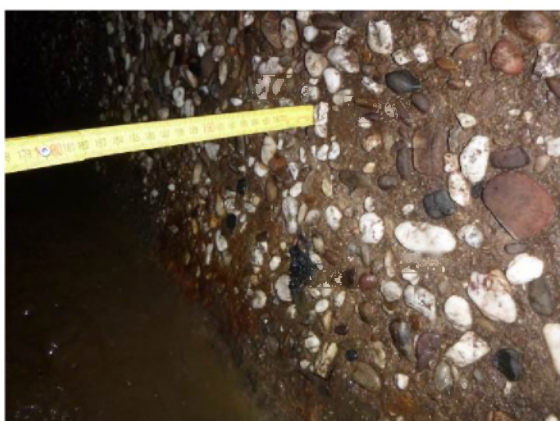
**E:** Detail van de wand van het sterk gecorrodeerde hoofdriool met uitvallende toeslagstoffen

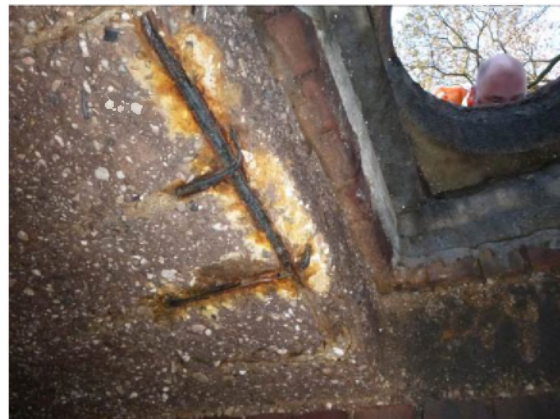
**D:** Detail van de gecorrodeerde wapening

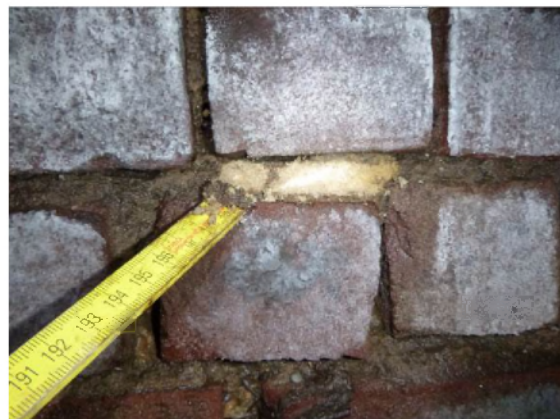
**F:** Sterk gecorrodeerde voegen

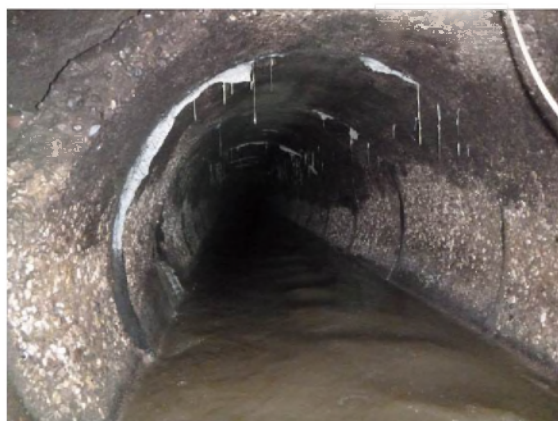
**F:** Blik in het sterk aangetaste afvoerende hooftriol

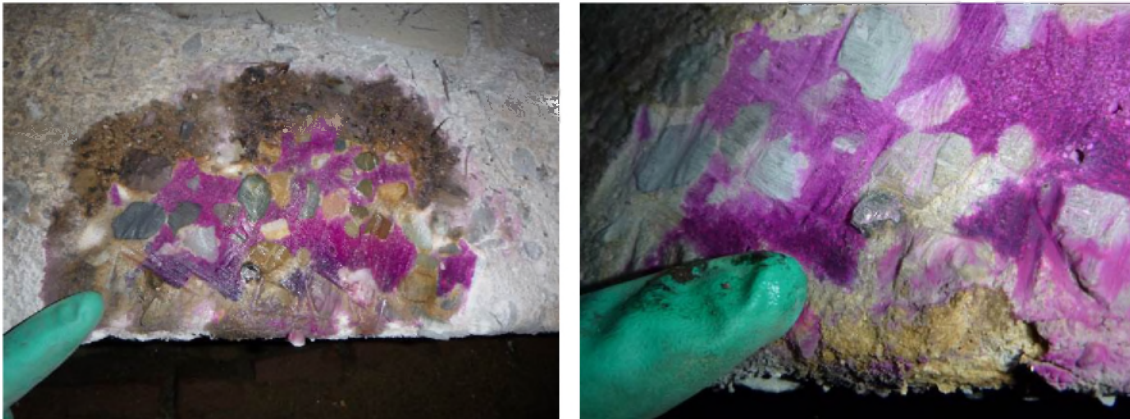
*Afb. 9: Carbonatatietest op de betonnen dekplaat*

**A:** De indicatorvloeistof kleurt alleen paars bij gezond beton (pH-waarde boven 9) **B:** Wapening zichtbaar

**Discussie:** De wapening in de dekplaat heeft een geringe dekking. Bij het verwijderen van de gecorrodeerde laag beton ligt de wapening nagenoeg aan de oppervlakte. Het is zeer aan te bevelen de wapening op korte termijn te beschermen tegen corrosie.

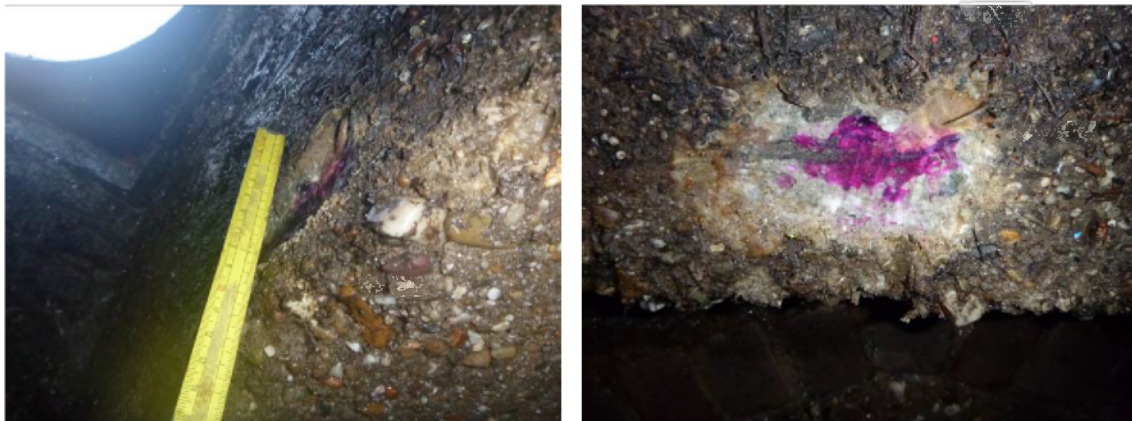
*Afb. 11: Carbonatatietest op de betonnen ondergrond van de dekplaat*

**A:** Carbonatatietest op de betonnen dekplaat **B:** Detail van de carbonatatietest

Echter, in combinatie met de gemeten geringe dekking (zie hoofdstuk 8.9.2. op pagina 29) is het aan te bevelen de betonnen dekplaat op korte termijn te beschermen tegen corrosie van de wapening.

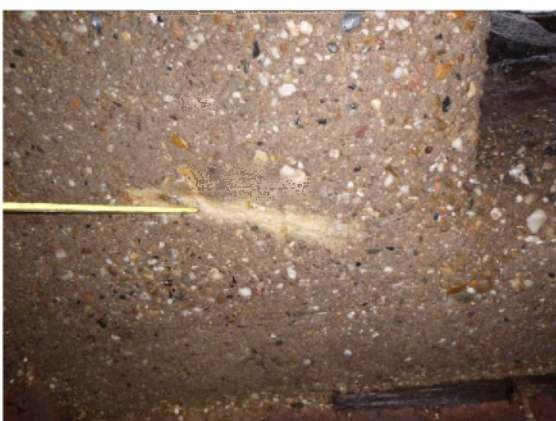
**E:** Onderzijde van de dekplaat. Gecorrodeerd en zacht

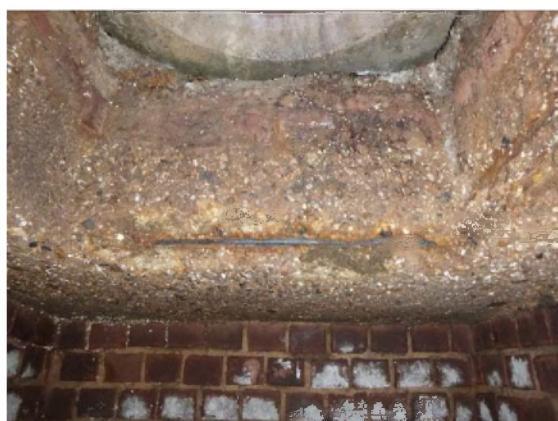
**F:** Vrij liggende gecorrodeerde wapening in de dekplaat

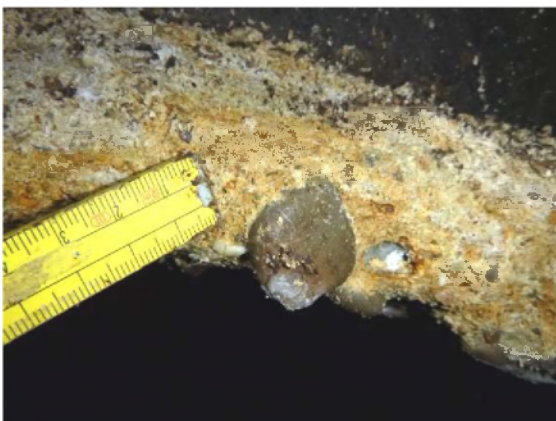
**E:** Detail van biogene zwavelzuurcorrosie. Kiezels zijn uitgevallen en deze ook bijna

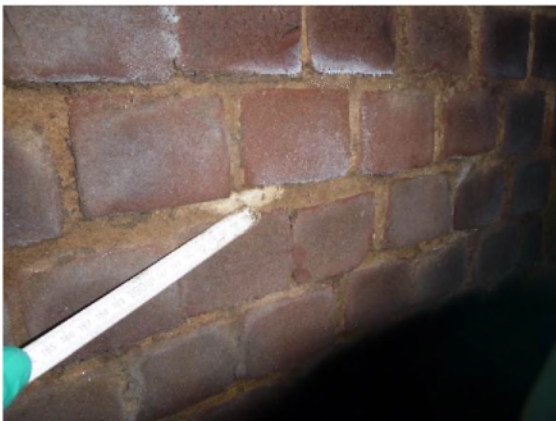
**C:** *Gecorrodeerde zachte voegen*

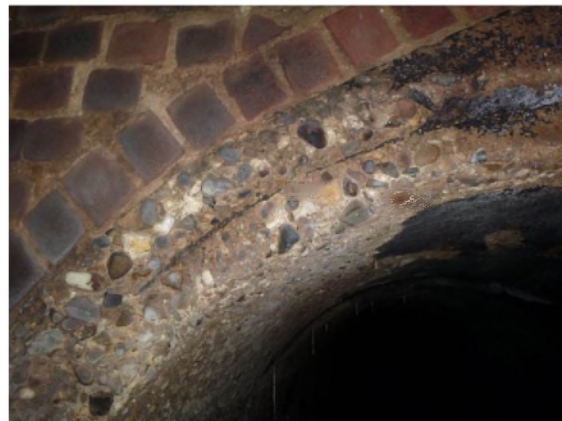
**D:** *Detail van het gecorrodeerde betonnen hoofdriool met rechts in beeld nog resten zichtbaar van een zwarte coating*

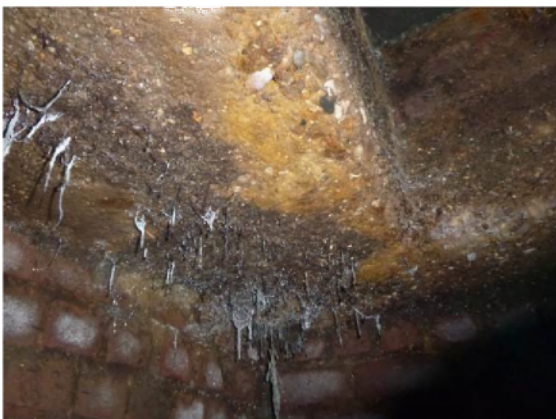
**E:** *Bruine aftekening, door corrosie van de wapening, zichtbaar op dekplaat.*

**Discussie:** Wanneer er bruine aftekening zichtbaar is aan het betonoppervlak, door corrosie van het onder het oppervlak liggende wapening, dan is dit proces van roestvorming niet meer te stoppen door een beschermende laag op het betonoppervlak aan te brengen.

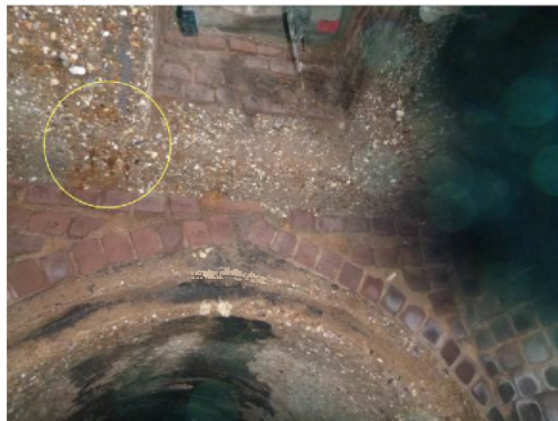
**D:** Gecorrodeerde wapening in de dekplaat zichtbaar (zie cirkel)

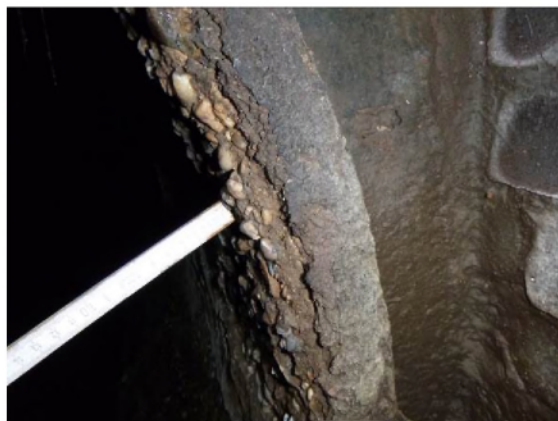
**F:** Wanddikteverlies door biogene zwavelzuuraantasting van het hoofdriool

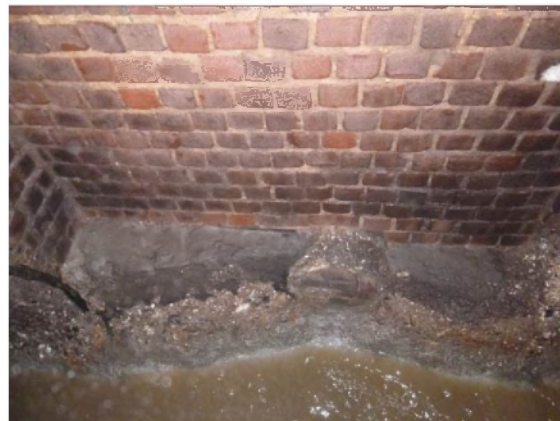
**D:** *Dichtgemetseld inkomend riool op putwand 2*

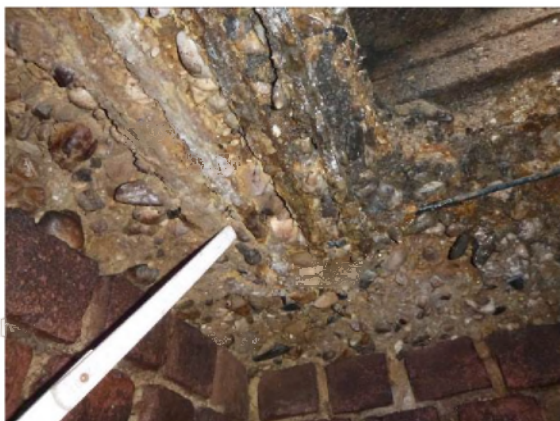
**C:** Blick vanuit de put op de aangetaste betonnen dekplaat

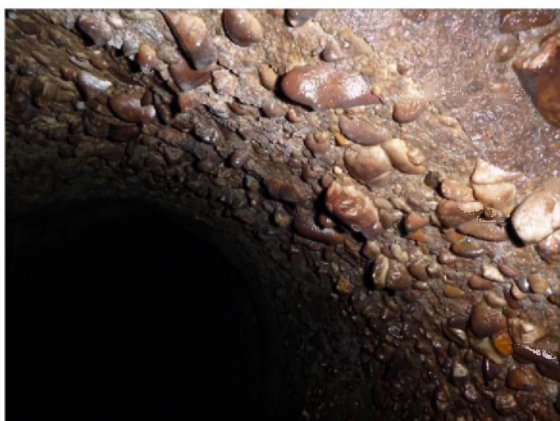
**E:** Sterke betonaantasting van het hoofdriool

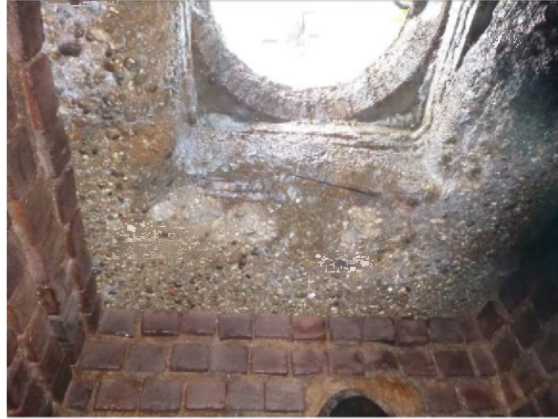
**B:** Blik vanuit de put naar boven. Sterk ge-corrodeerde dekplaat en ge-corrodeerde wape-ning zichtbaar

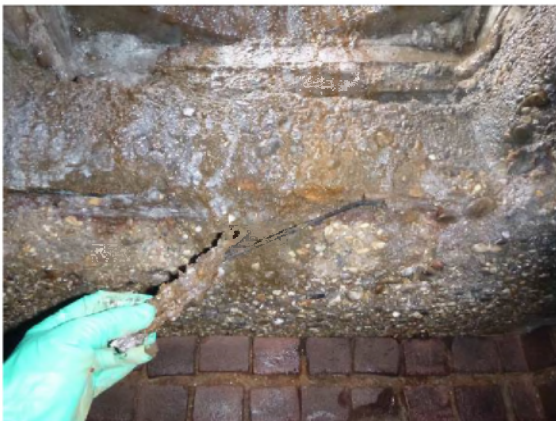
**C:** Wapening is uit het beton los te trekken

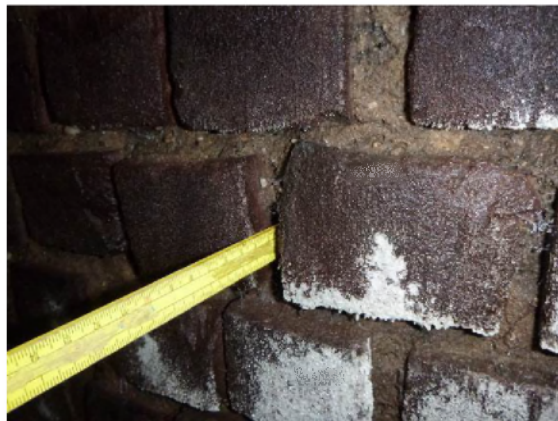
**D:** Voegen van het metselwerk zacht en ge-corrodeerd, op putwand 4 tot 4 cm diepte

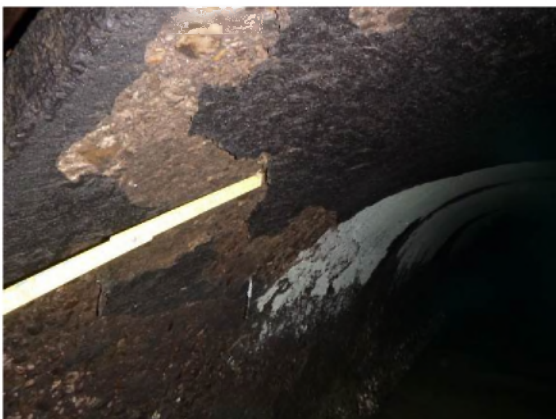
**E:** Detail van de wand van het hoofdriool met resten van een loslatende coating

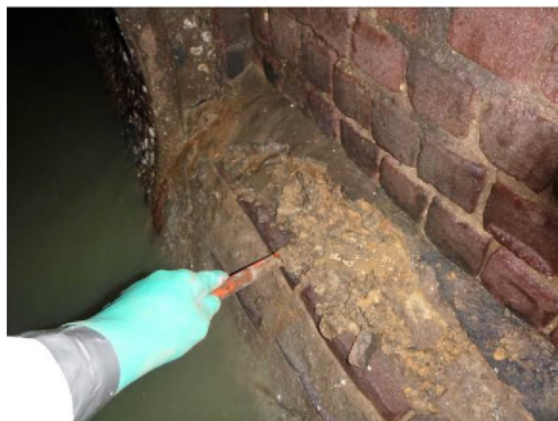
**F:** Het betonnen banket is gemakkelijk weg te krabben

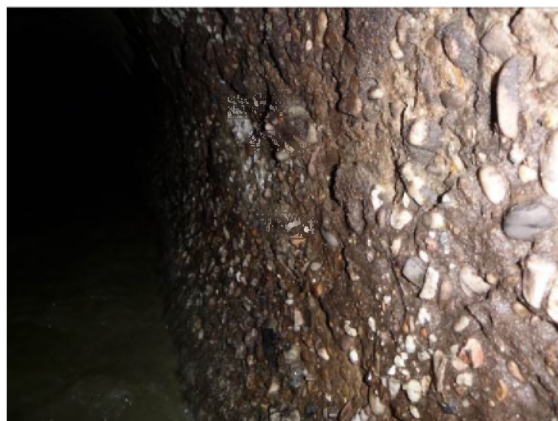
**F:** Detail van het sterk gecorrodeerde beton in het hoofdriool

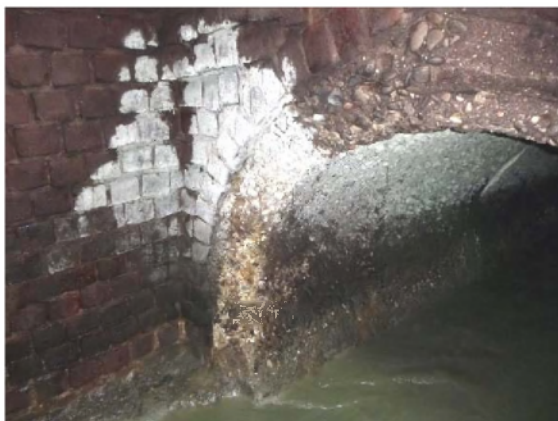
**C:** Sterk gecorrodeerd hoofdriool, vooral het gedeelte vanaf de waterlijn tot 11 uur

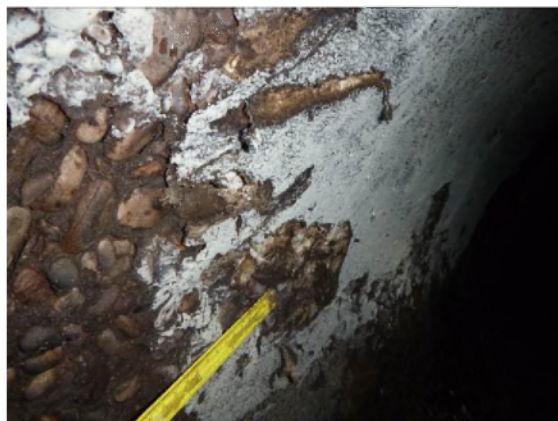
**D:** Detail van het sterk gecorrodeerde hoofdriool met uitvallende toeslagstoffen

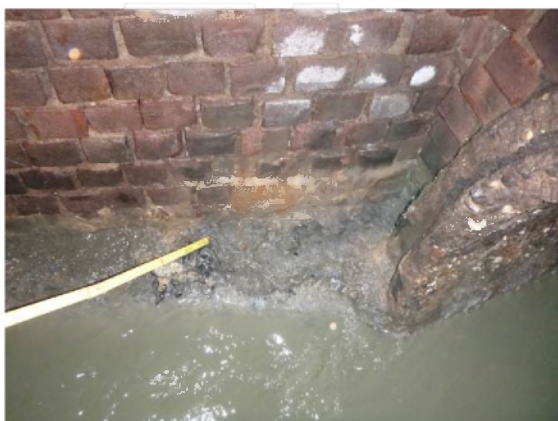
Tijdens het onderzoek is in twee putten (19 en 20) grondwaterinfiltratie geconstateerd via de voegen van het metselwerk. De mate van infiltratie was licht en matig, van zwetend tot druppelend. Grondwaterinfiltratie kan een nadelige invloed hebben op de kwaliteit van een putrenovatie.

**E:** Grondwaterinfiltratie bij de voegen op putwand 4 (tevens geconstateerd op wand 2)

**Discussie:** Het advies is om de grondwaterinfiltratie, geconstateerd in put 19 - 508G011 en put 20 - 508G003 te stoppen, voor het aanbrengen van het renovatiesysteem. Dit kan door middel van injectietechnieken of toepassing van snel uithardende mortel, afhankelijk van de toe te passen renovatiemethode.

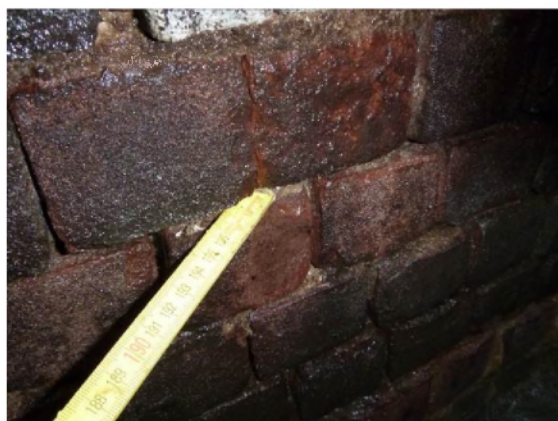
**F:** Sterk gecorrodeerde voegen tot een diepte van 4 cm

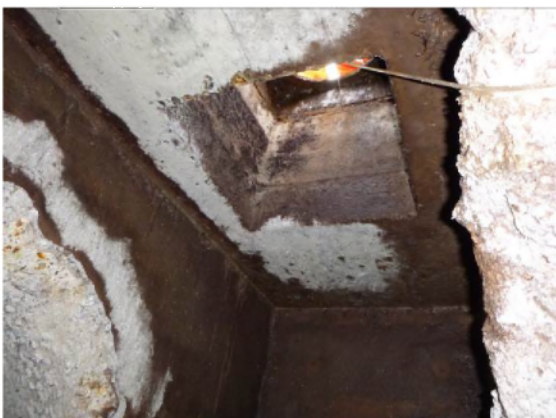
**E:** De dekplaat vertoont lichte tot matige corrosie

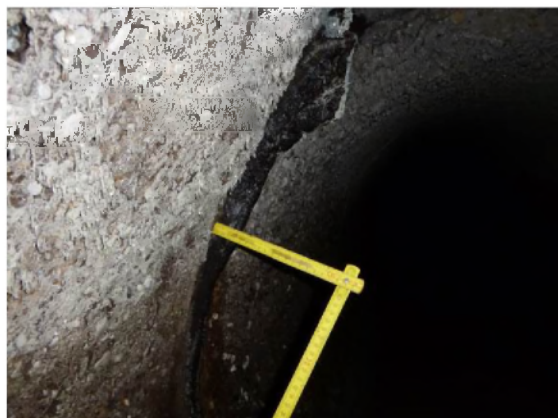
**F:** Van het hoofdpijool is 4 cm beton verdwenen door corrosie

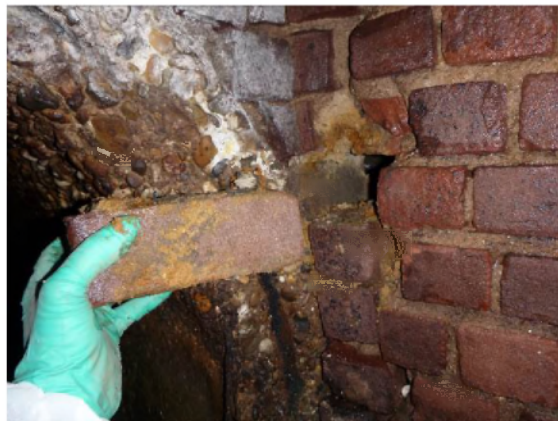
**D:** Losse steen in het metselwerk op putwand 2

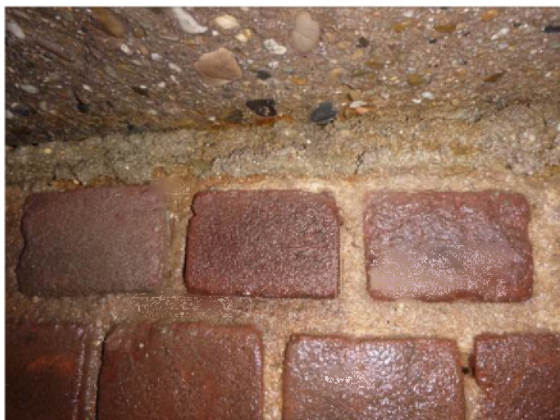
**G:** Kleurverschil bij de aansluiting met de dekplaat duidt op vernieuwing van de dekplaat

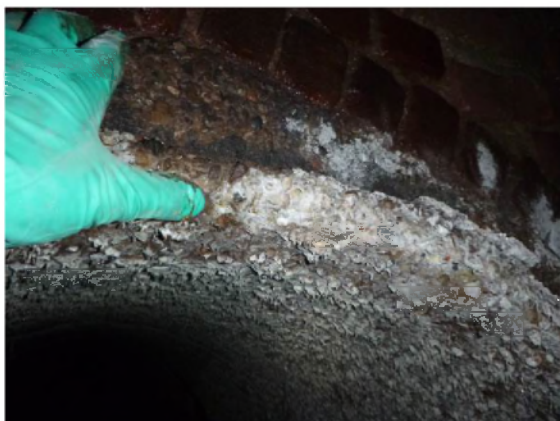
**I:** Detail van het sterk gecorrodeerde betonnen hoofdriool. Het beton brokkelt af

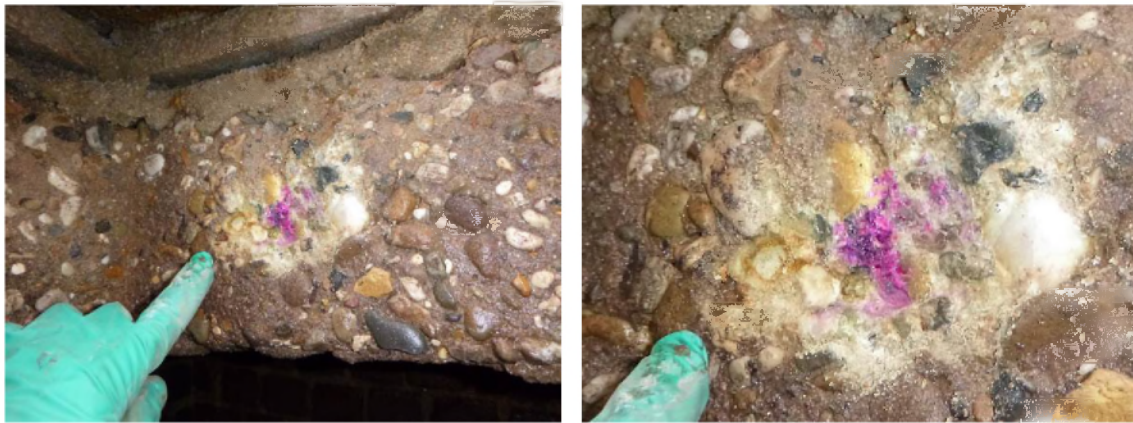
*Afb. 25: Carbonatatietest op de betonnen dekplaat*

**A:** Carbonatatietest op de betonnen dekplaat **B:** Detail van de carbonatatietest

**Discussie:** De wapening aan de kopse kant in de dekplaat heeft plaatselijk een geringe dekking. Bij het verwijderen van de gecorrodeerde laag beton ligt de wapening dicht bij de oppervlakte van het beton. Het is zeer aan te bevelen de wapening op korte termijn te beschermen tegen corrosie door het aanbrengen van een beschermende laag op de betonnen dekplaat.

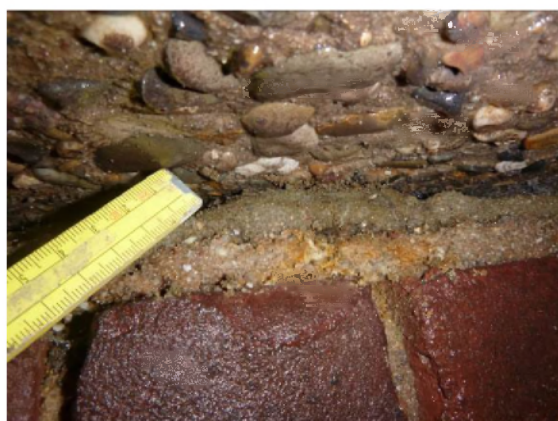
**F:** Kleurverschil in de voeg bij de aansluiting van de dekplaat op het metselwerk duidt op vernieuwing van de dekplaat

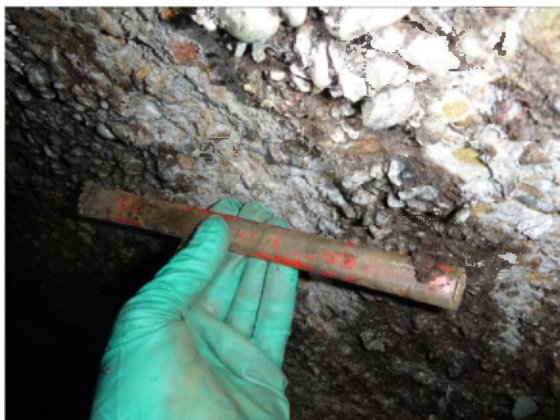
**G:** Detail van het sterk gecorrodeerde hoofdriool. Het beton is met de vingers weg te schrapen

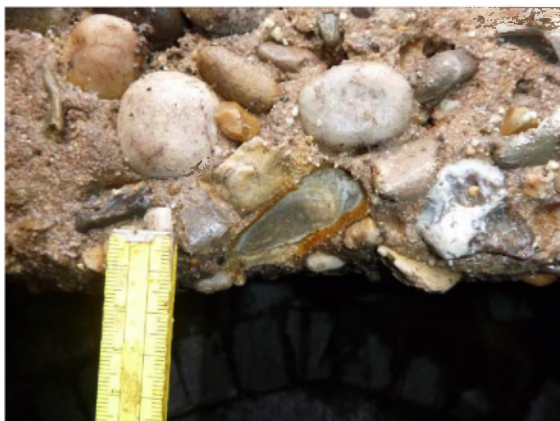
**I:** Detail van de sterk gecorrodeerde dekplaat met uitvallende kiezels

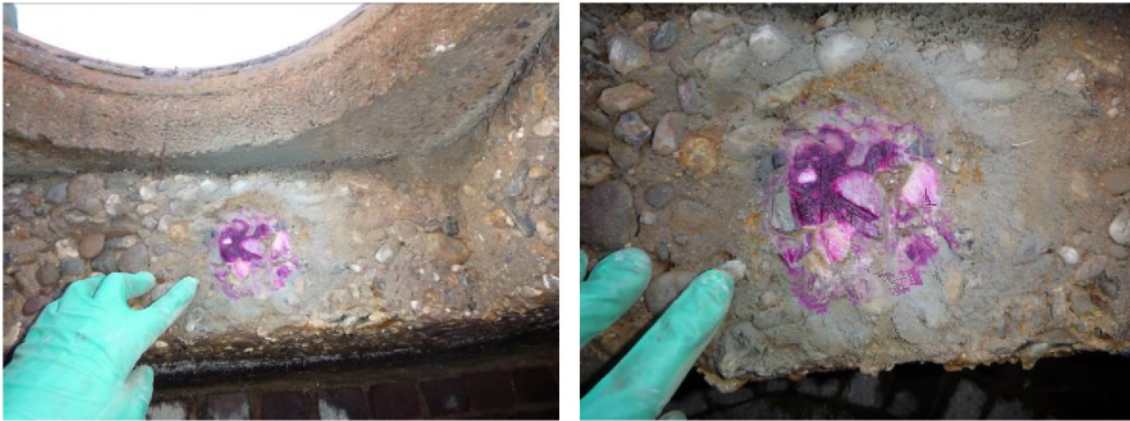
*Afb. 27: Carbonatatietest op de betonnen dekplaat*

**A:** Carbonatatietest op de betonnen dekplaat **B:** Detail van de carbonatatietest

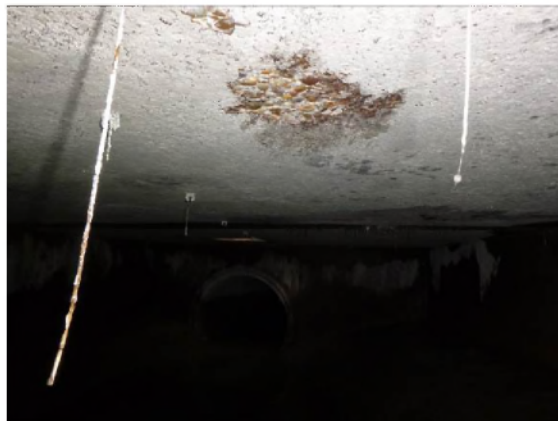
**D:** Biogene zwavelzuurcorrosie van beton op de dekplaat

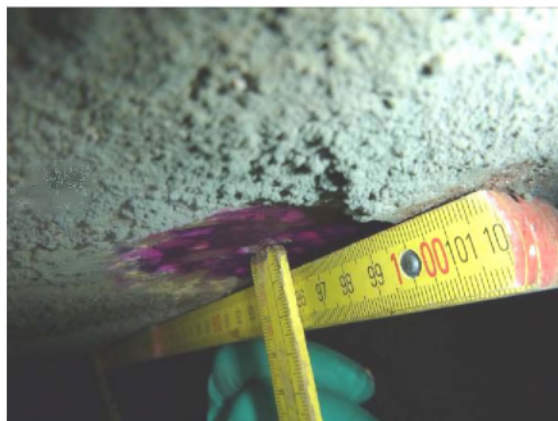
**F:** Er kon gemeten worden dat 8 mm beton door corrosie was verdwenen

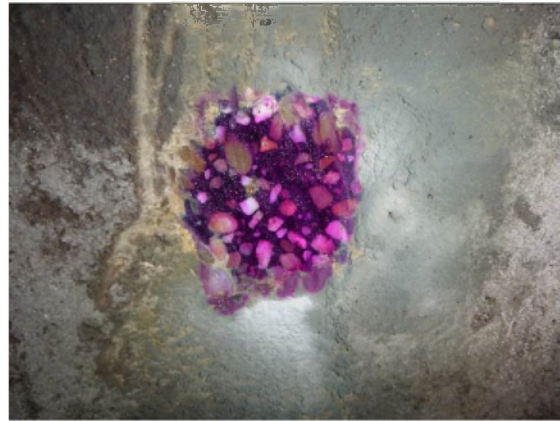
**B:** Carbonatatietest op putwand 3
