# Rapportage Schouw

Sint Ursula

Referentienummer  
2230174/20231107/RVD

Datum  
7 november 2023

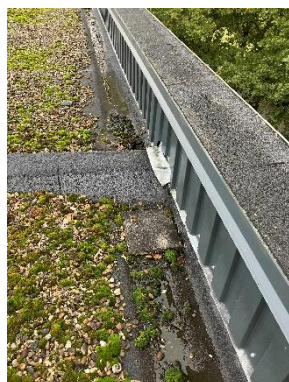
Zie 1<sup>e</sup> foto, waterzakken onder dakbedekking

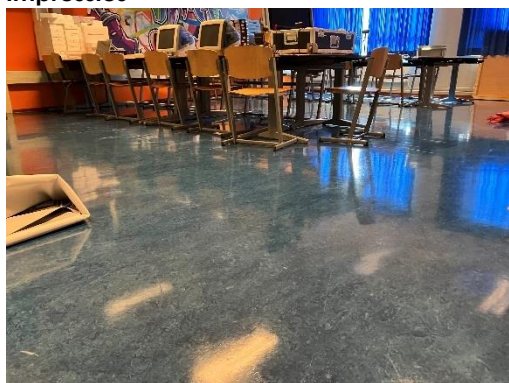
in voormalige kantine komt vloerbedekking omhoog, destructief onderzoek wordt geadviseerd.
