## Onderzoek kerktoren

Reuver

Opdrachtgever                      Gemeente Beesel  
Rapportnummer                    29845  
Status                                Definitief  
Rapportdatum                    29 september 2016  
Uitvoering                        ing. M. van der Eijk en E.J.A. Ermens  
Projectleider                      E.J.A. Ermens

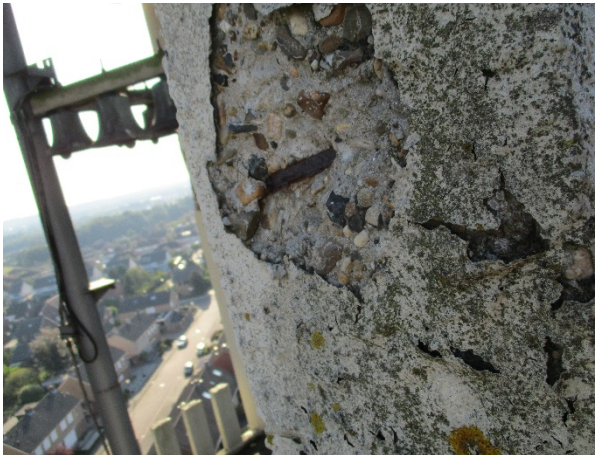
- De coating heeft het einde van zijn levensduur bereikt. De coating is plaatselijk verdwenen en bladdert veelvuldig af.
- Diverse betonschades aanwezig. De betonschades hebben een totale oppervlakte van circa 12 m<sup>2</sup>.
- Eén horizontale scheur ter plaatse van de stortnaad, scheurwijdte < 0,2 mm. Scheur over de gehele breedte van de wand.

Figuur 8.1: Afgedrukt en losliggend beton met wapeningscorrosie, buitenzijde wand A.

- Alle schades repareren met behulp van PCC-reparatiemortel die voldoet aan NEN-EN 1504-3, klasse R4. De mortel dient geschikt te zijn voor toepassing in milieuklasse XC4, XF1.

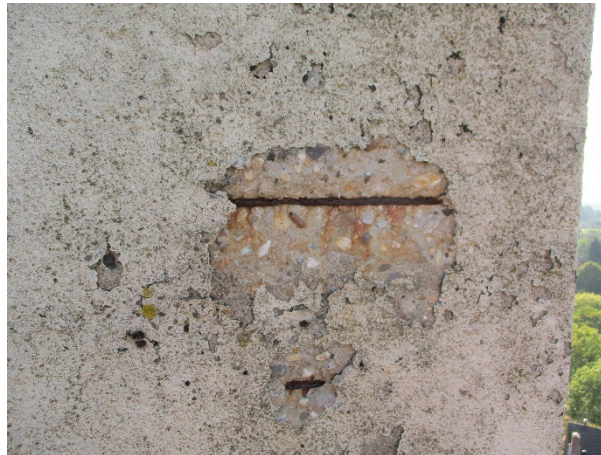
Figuur 8.2: Afgedrukt en losliggend beton met wapeningscorrosie, buitenzijde wand A.

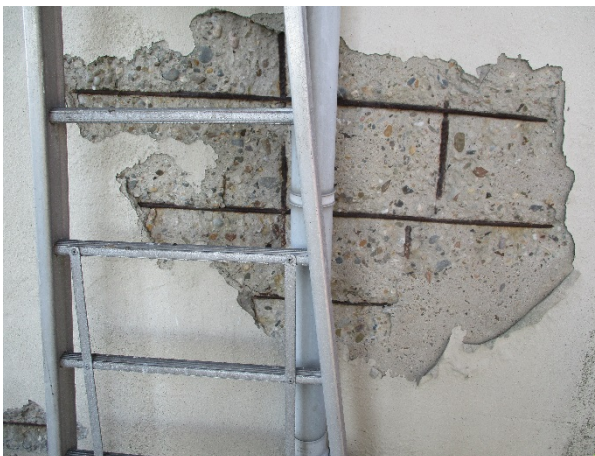
Figuur 8.3: Afgedrukt en losliggend beton met wapeningscorrosie, binnenzijde wand A.

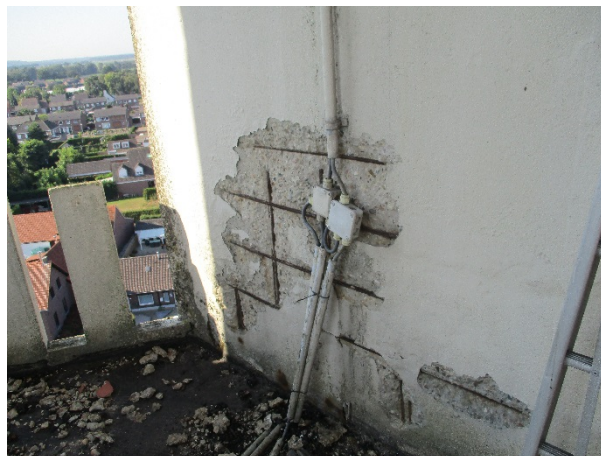
Figuur 8.4: Afgedrukt en losliggend beton met wapeningscorrosie, binnenzijde wand A.

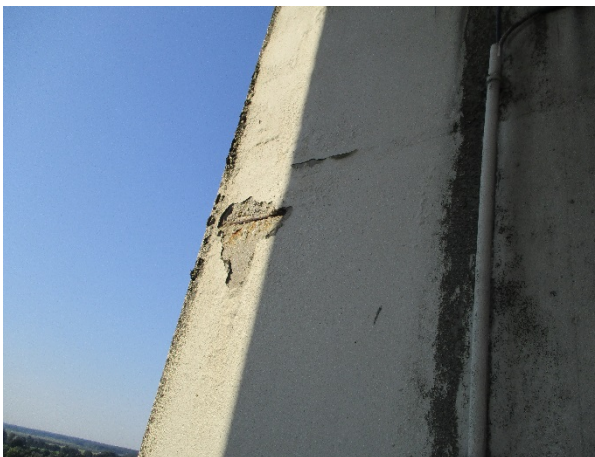
Figuur 8.5: Afgedrukt en losliggend beton met wapeningscorrosie, binnenzijde wand A.

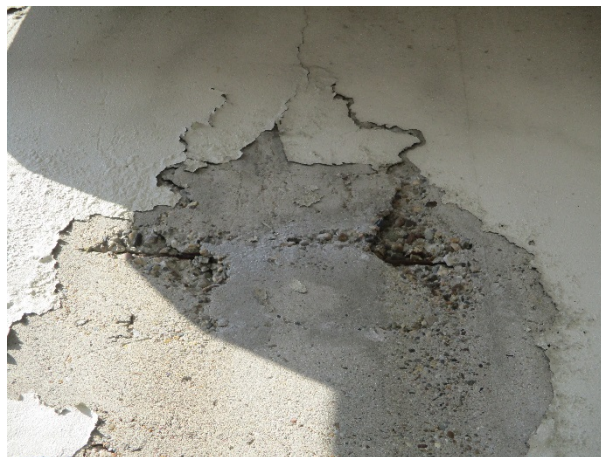
Figuur 8.6: Afgedrukt en losliggend beton met wapeningscorrosie, detail binnenzijde wand A.

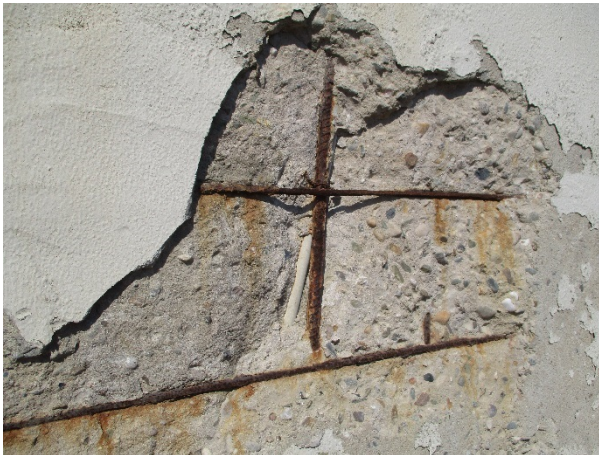
- De coating heeft het einde van zijn levensduur bereikt. De coating is plaatselijk verdwenen en bladdert veelvuldig af.
- Diverse betonschades aanwezig. De betonschades hebben een totale oppervlakte van circa 11 m<sup>2</sup>.
- Eén horizontale scheur ter plaatse van de stortnaad, scheurwijdte < 0,2 mm. Scheur over de gehele breedte van de wand.

Figuur 8.7: Afgedrukt en losliggend beton met wapeningscorrosie, buitenzijde wand C.

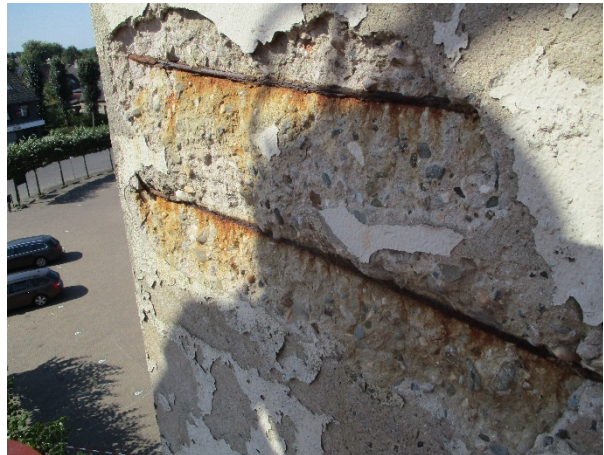
Figuur 8.8: Afgedrukt en losliggend beton met wapeningscorrosie, buitenzijde wand C.

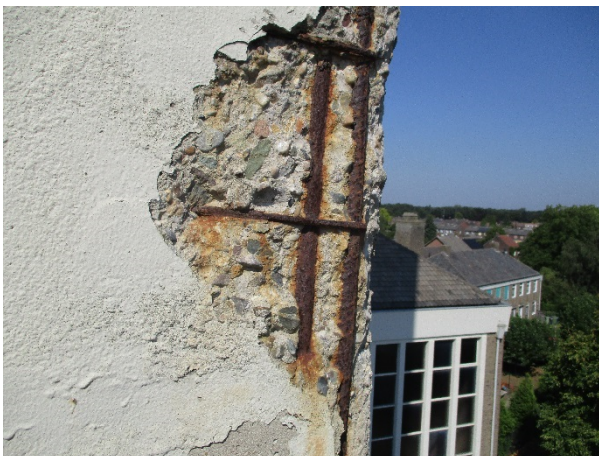
Figuur 8.9: Afgedrukt en losliggend beton met wapeningscorrosie, buitenzijde wand C.

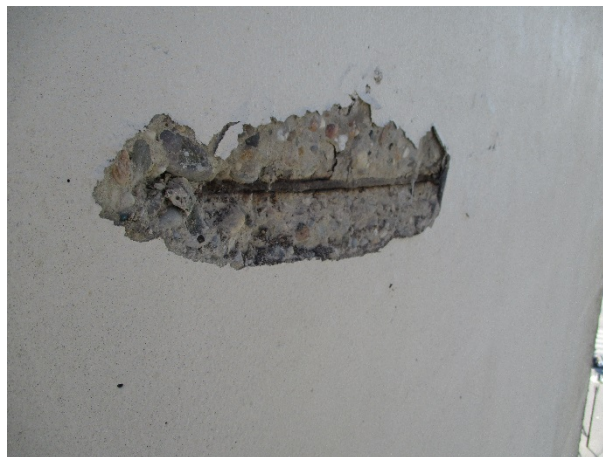
Figuur 8.12: Afgedrukt en losliggend beton met wapeningscorrosie, binnenzijde wand C.

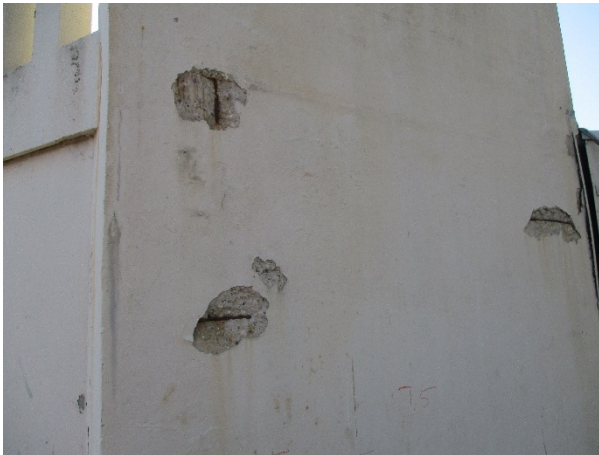
- De coating heeft het einde van zijn levensduur bereikt. De coating is plaatselijk verdwenen en bladdert veelvuldig af.
- Diverse betonschades aanwezig. De betonschades hebben een totale oppervlakte van circa 11 m<sup>2</sup>.
- Eén horizontale scheur ter plaatse van de stortnaad, scheurwijdte < 0,2 mm. Scheur over de gehele breedte van de wand.

Figuur 8.13: Afgedrukt en losliggend beton met wapeningscorrosie, buitenzijde wand E.

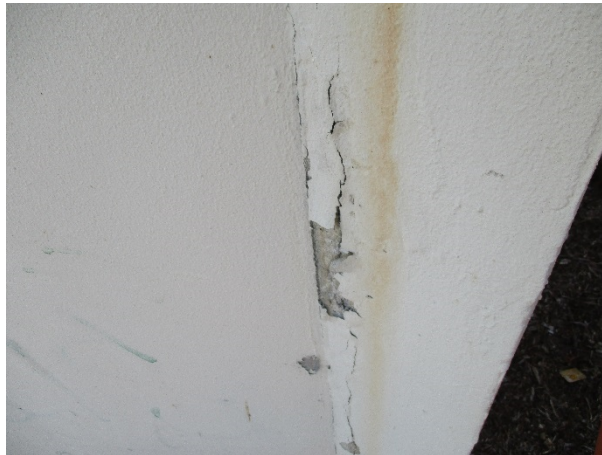
Figuur 8.14: Afgedrukt en losliggend beton met wapeningscorrosie, buitenzijde wand E.

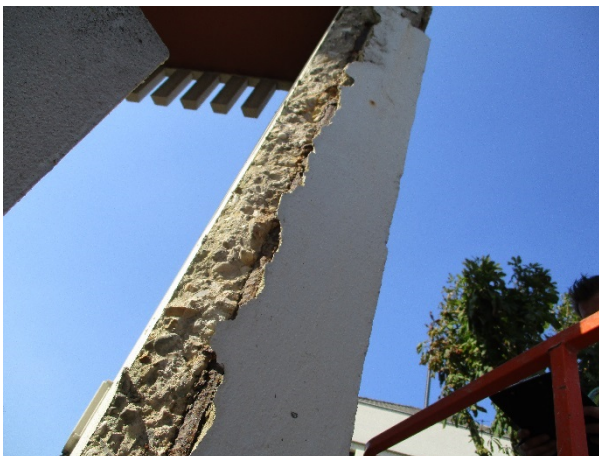
Figuur 8.15: Afgedrukt en losliggend beton met wapeningscorrosie, buitenzijde wand E.

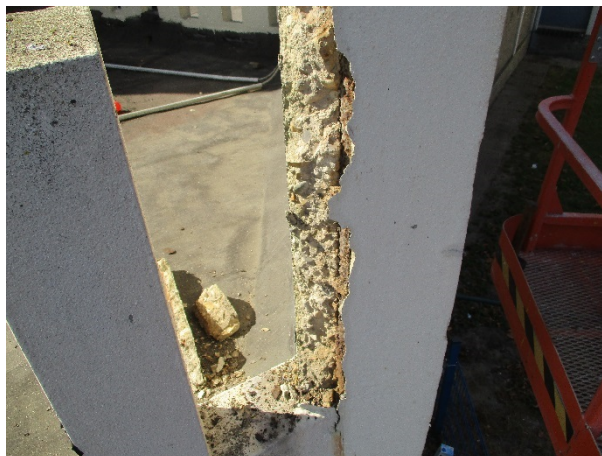
Figuur 8.16: Afgedrukt en losliggend beton met wapeningscorrosie, buitenzijde wand E.

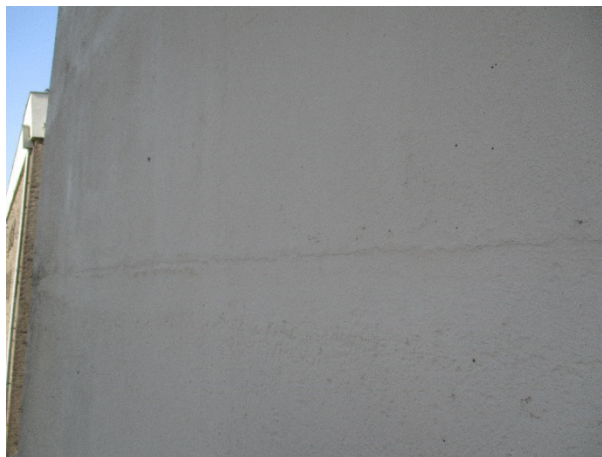
De scheuren die zijn waargenomen ter plaatse van de stornaden zijn waarschijnlijk al ontstaan in de periode kort na de bouw. Wanneer een nieuw "segment" op het reeds uitgeharde deel van de toren wordt gestort, zal dit nieuwe deel altijd wat krimpen tijdens de uitharding. Dit krimpen wordt verhinderd door het reeds uitgeharde deel, waardoor ter plaatse van de stornaad krimp-scheuren kunnen ontstaan. De oorspronkelijke minimale scheurwijdte heeft zich in de loop der jaren kunnen ontwikkelen tot de huidige -overigens nog steeds geringe- scheurwijdte, onder ander door een mogelijk onvoldoende voorbereekte stornaad van het oudere deel, de geringe hoeveelheid wapening in de constructie en de talloze temperatuurswisselingen gedurende de levensduur van de constructie.

Figuur 8.18: Horizontale scheur t.p.v. stortnaad binnenzijde wand E.

- Alle scheuren dichtend injecteren met een blijvend flexibele injectiehars.
- Na afwerken en uitharding van de mortel, de gehele toren (wanden en onderzijdes vloeren) voorzien van een blijvend flexibel, carbonatatie remmend en dampopen coatingsysteem.

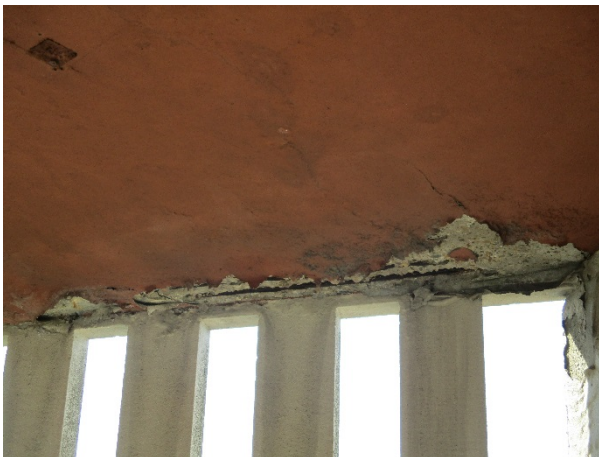
- De coating heeft het einde van zijn levensduur bereikt. De coating is plaatselijk verdwenen en bladdert veelvuldig af.
- Diverse betonschades aanwezig ter plaatse van de onderzijde van de zesde en zevende verdieping en de onderzijde van het dak. Betonschades bevinden zich voornamelijk nabij de kanteelstroken en rondom de vloersparingen voor de ladder. De betonschades in de onderzides van deze vloeren hebben een totale oppervlakte van circa 12 m<sup>2</sup>.

Figuur 8.21: Afgedrukt en losliggend beton met wapeningscorrosie, onderzijde vloer 6<sup>e</sup> verdieping.

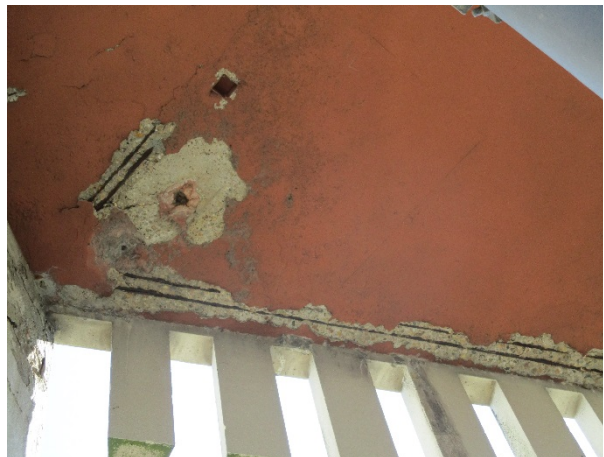
Figuur 8.22: Afgedrukt en losliggend beton met wapeningscorrosie, onderzijde dak.
