## STICHTING ZWEMBAD DE BERCKEN

Inspectie en onderzoek betonconstructie  
buitenzwembaden

Project nummer    A20.063

Rapport              A20.063 - R01

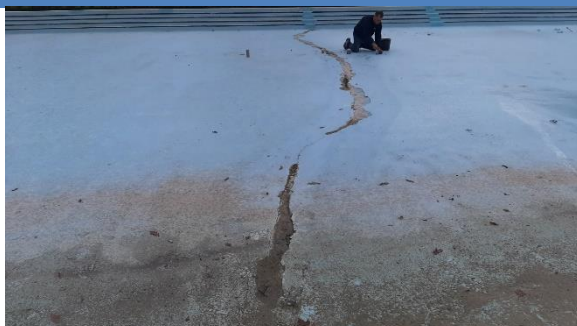
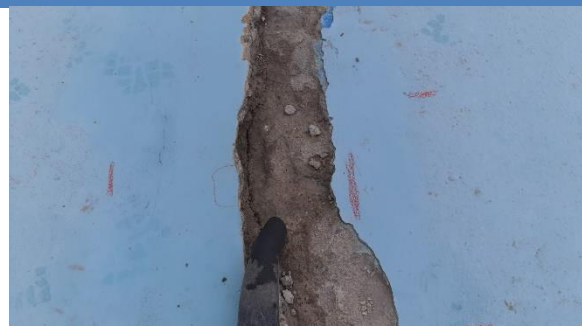
Waarneming 01 [foto 02-03]. Brede openstaande dwarsscheur in het midden van het ondiepe bad met verschillende reparatie lagen. De coatinglaag en deklaag vertoont onthechting.

Om de waterdichtheid van het zwembad te waarborgen moet de betonconstructie rondom de scheur worden hersteld door middel van een voegbrugconstructie of waterdichte dilatatie. Geadviseerd wordt om in overleg met een constructeur de eventuele constructieve aanpassing en herstelmaatregelen verder uit te werken.

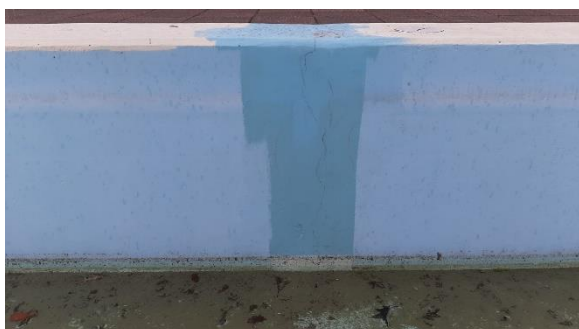
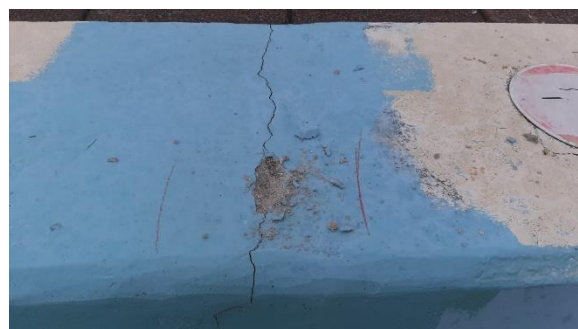
Waarneming 02 [foto 04-05]. Dwarsscheur in wand in het verlengde van de dwarsscheur. De reparatiemortel aan bovenzijde van de wand is zwak van kwaliteit en heeft geen samenhang.

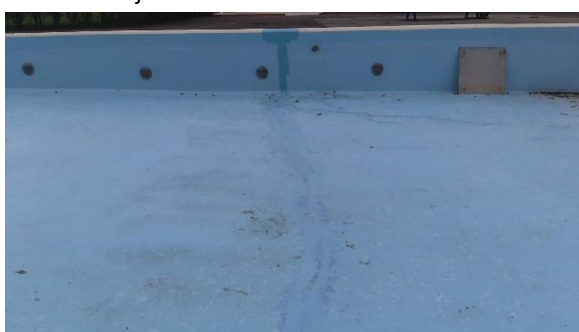
Waarneming 03 [foto 06]. Gerepareerde langsscheur met lokaal holklinkende delen.

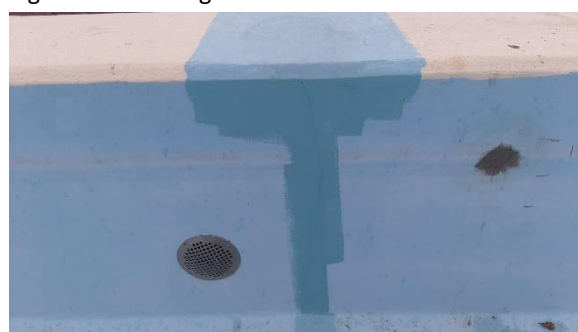
Waarneming 04 [foto 07]. Dwarsscheur in wand met niet-scheuroverbruggende coatinglaag.

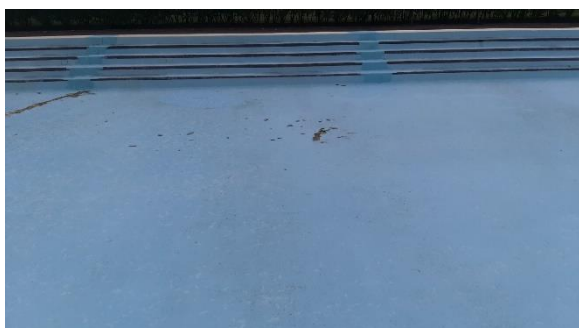
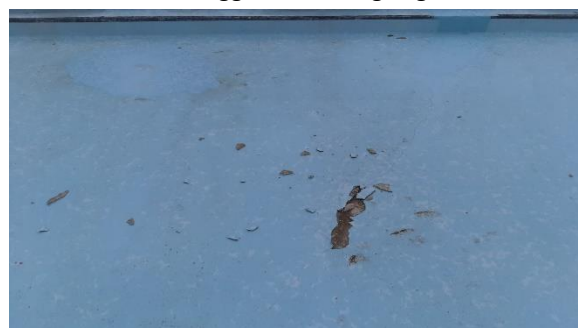
Waarneming 05 [foto 08-09]. Diagonaal scheur in coating en lokale onthechting van coating en afwerklaag.

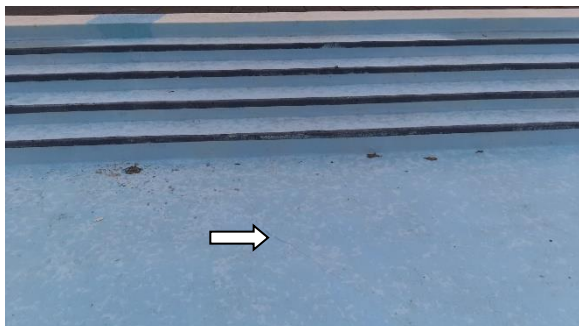
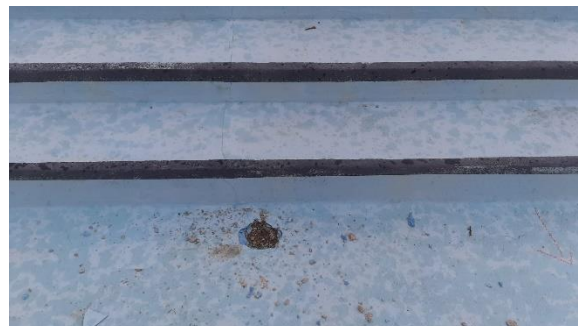
Waarneming 06 [foto 10-11]. Diagonaal scheur in coating en lokale onthechting van coating en afwerklaag.

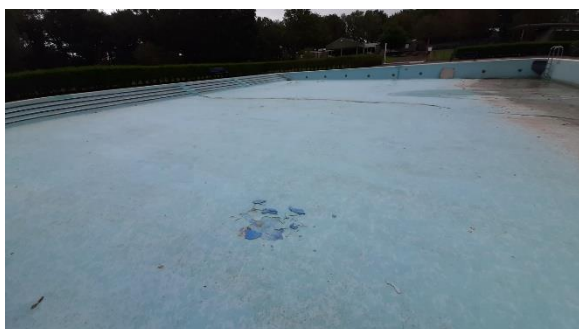
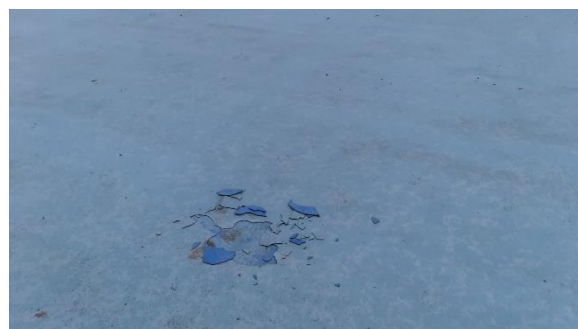
Waarneming 07 [foto 12-13]. Onthechting van coating en afwerklaag.

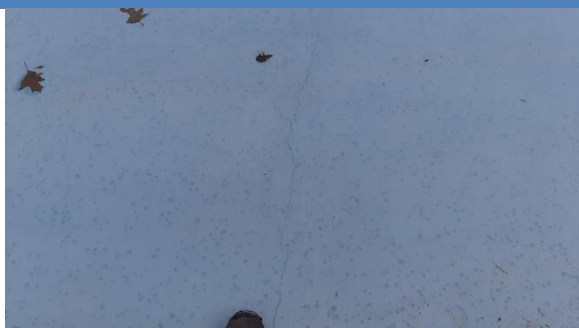
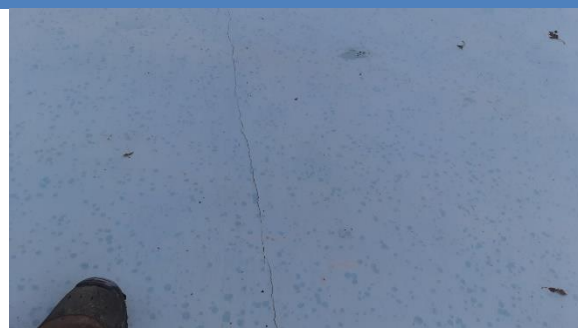
Waarneming 08-09 [foto 14-15]. Dwarsscheuren in coating. De scheuren zijn gerepareerd middels een brugvoeg. Er is geen onthechting.

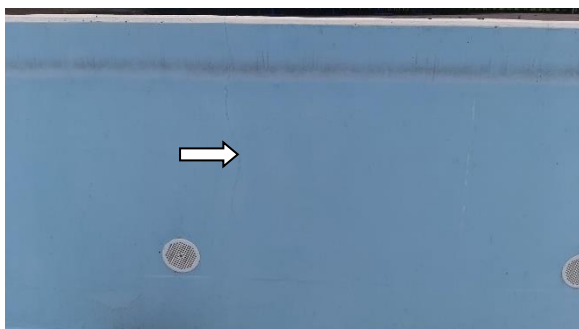
Waarneming 10 [foto 16]. Dwarsscheur in wand in coating.

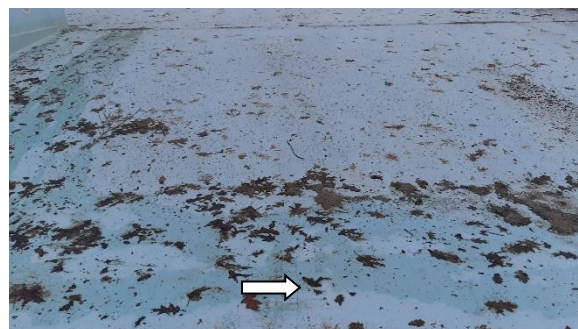
Waarneming 13 [foto 19]. Scheur in coating zonder onthechting.

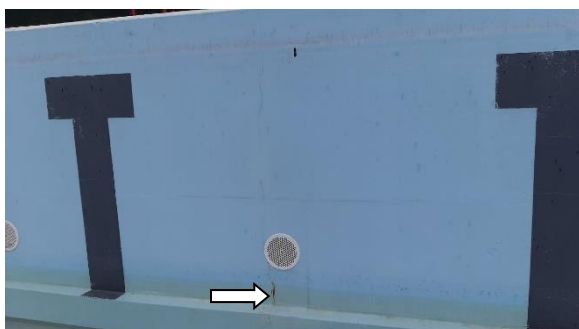
Waarneming 14 [foto 20]. Scheur in coating en corrosie spoor aan onderzijde van wand [door chloride]

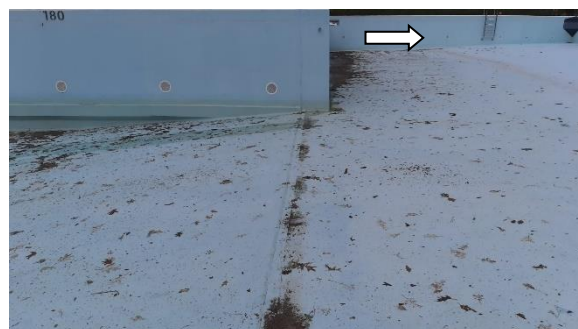
Waarneming 15 [foto 21]. Scheur in coating, geen onthechting.

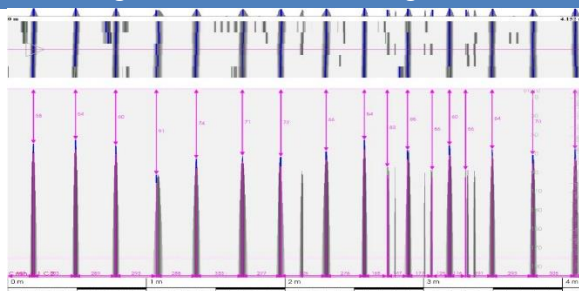
23] Meting 3. Verdeling van de langswapening ter plaatse van de scheur met hartafstand 30 cm.

| Meting | Wapening | Meetgrid [m] | Laagste meetwaarde [mm] | Gemiddelde diepte <sup>1</sup> [mm] | Hart afstand van de wapening [cm] |
|---|---|---|---|---|---|
| 3 | Langsrichting | 4,152 | 54 | 73 | 30 |

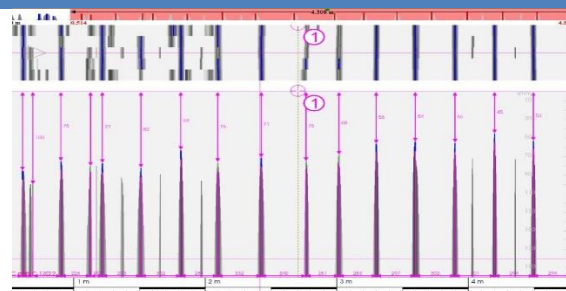
24] Meting 4. Verdeling van de dwarswapening ter plaatse van de scheur met hartafstand 30 cm.

| Meting | Wapening | Meetgrid [m] | Laagste meetwaarde [mm] | Gemiddelde diepte <sup>1</sup> [mm] | Hart afstand van de wapening [cm] |
|---|---|---|---|---|---|
| 4 | Dwarsrichting | 4,308 | 45 | 68 | 30 |

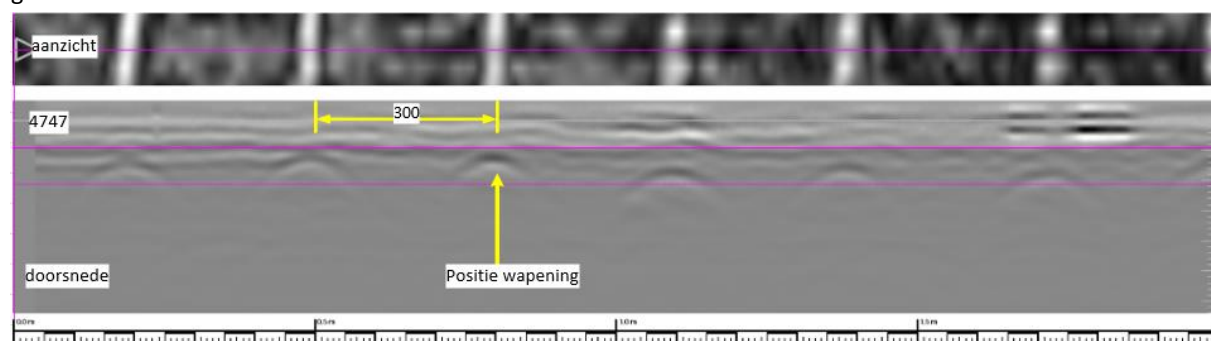
27] Ruwe radar meting R4747 [meting 3] in dwarsrichting langs de scheur over de langswapening. De hartafstand bedraagt gemiddeld  $\pm 30$  cm. De wapening ligt relatief diep in de vloerdoorsnede.

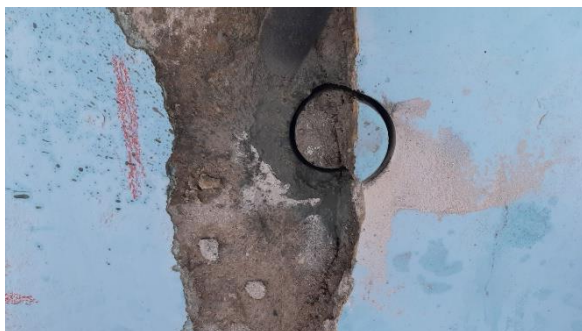
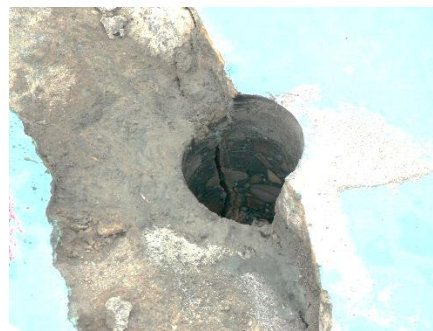
32-33] Boorkern A ter plaatse van de scheur. De scheur loopt door en door in de vloer met een aanzienlijke scheurwijdte [circa 5 mm].

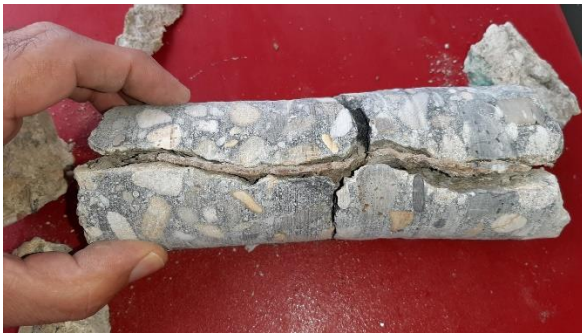
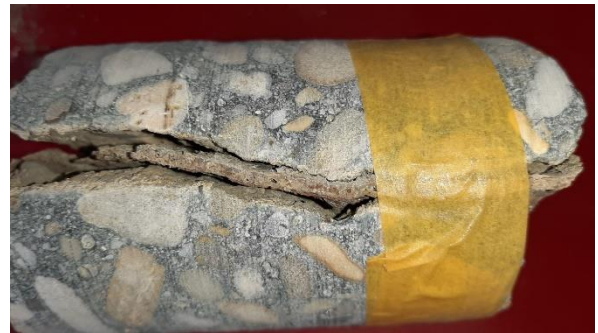
34-35] Boorkern A; De dikte van de vloer ter plaatse van kern A is circa 20 cm. De betonvloer is aangebracht op een betonnen werkvloer. Het hoogovencementbeton langs de scheur is van hoge kwaliteit en vertoont geen aantasting of delaminatie. De scheurwijdte is circa 4 - 5 mm breed. De scheur is in verleden hersteld met flexibele PU-injectie hars.

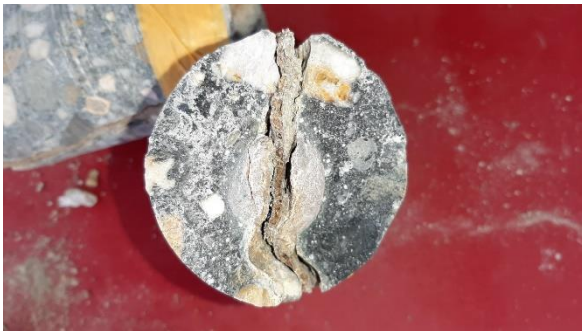
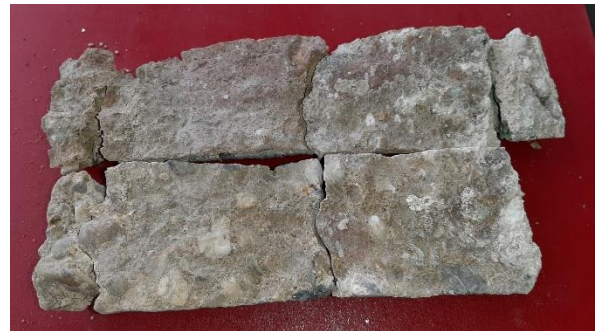
36-37] De scheur loopt langs en zelfs dwars door het toeslagmateriaal.

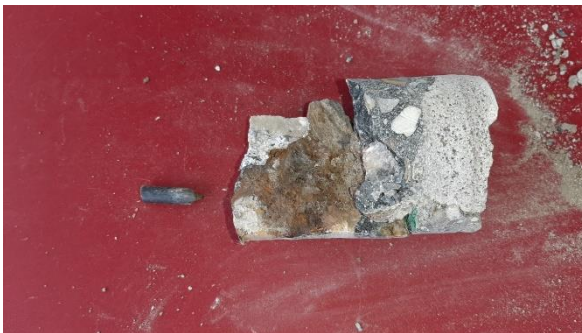
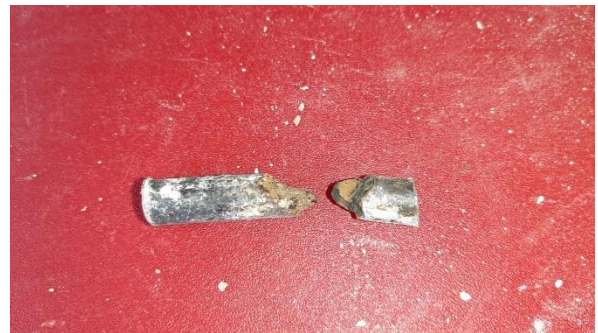
38-39] Kern B is geboord over de wapening dwars op de scheur. Het beton is intact, echter de wapening is volledig doorgeroest ter plaatse van het breukvlak. Het betreft glad betonstaal  $\varnothing 8$ .

- De scheur is wellicht ontstaan door [krimp]spanningen in de constructie. Vervolgens is ter plaatse van de scheur de wapening doorgeroest en bezweken;

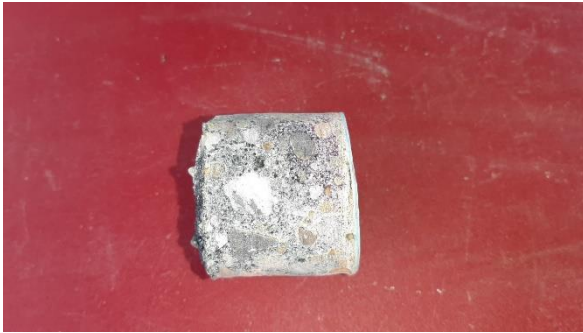
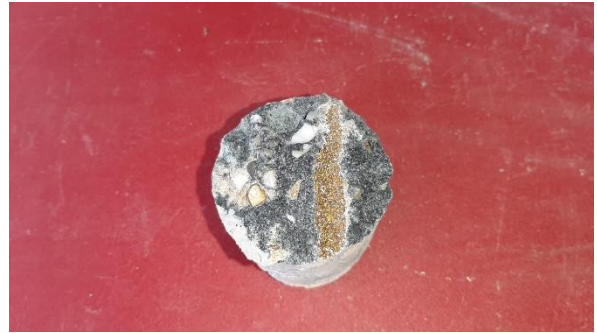
42-43] Kern D is geboord uit het wandoppervlak ter plaatse van de verticale wapening. Het hoogovencementbeton oogt van hoge kwaliteit met een dichte structuur. De samenhang en verdichting van het beton is goed. Er is geen sprake van enige aantasting of delaminatie. De carbonatatiediepte is circa 2 mm. De hechting en de toestand van de coating is goed. De verticale wapening betreft gladstaal  $\varnothing 8$ . De wapening is oppervlakkig gecorrodeerd. Er is geen doorsnede reductie aanwezig.
